平成22年 11月分

モニターからの情報に対する己斐出張所の回答

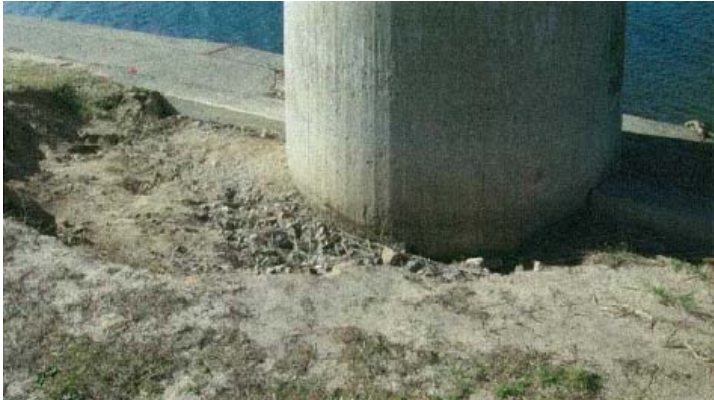
己斐出張所管内	桑原 さん
観察月日	連絡事項等
11月1日(月)	<p>橋脚の地面との接地部分が、7月の豪雨に伴う放水で洗われた部分が見受けられる。山陽本線・可部線の橋脚部分は修復されているようですが、三滝橋東岸の橋脚部分は土砂が洗われて鉄筋が露出している状況ですが、今後、補修工事の予定となっているのでしょうか。(写真(1)参照)</p>
	<p>可部線鉄橋西岸の低水護岸は、現在、岩石で防護されているが、一部分異常に落ち込んでおり？ 陥没しており？ 調査下さい。(すでに調査済みでしたら悪しからず)以前、コンクリート造りであったが、陥没が発生し岩石造りとなっている箇所です。(写真(2)参照)</p>
11月10日(水)	<p>三滝橋西岸で、帽子の長さ(つばを入れて約28cm)の約2.5倍(約70cm)の魚が死んでいた。どうも、スズキらしく海岸近くや河川に生息する大型の肉食魚だそうで、食用や釣りの対象魚として人気があるそうです。食べても美味しいらしく夏場の白身魚の中では最高魚らしい。引きが強く、釣りの味の魅力に取りつかれる方は沢山おられるらしい。小魚を追って海から川へ上がってきたスズキの子らしく成魚となると1m位のもいるそうです。(写真(3)参照)</p>
11月24日(水)	<p>高速4号線下、太田川河川敷東側はいつも漂流ゴミのような集積場らしい光景となっていますが、一時保管場所なのですか。見て気持ちの良い光景ではないようです。(写真(4)参照)</p>
11月25日(木)	<p>水質検査の結果を報告します。 採取場所一竜王橋北側西岸 カヌー乗り場 pH-7.5 COD-4</p> <p>写真(1)</p>

<p>11月1日の情報について</p>	<p>三滝橋東岸の橋脚部分の補修工事の予定についてですが、三滝橋の設置者が広島市であり西区役所へ補修のお願いをしています。また、鉄筋の露出のことですが、これは洗掘を防止するためのふとんカゴが露出しているのであって、鉄筋ではございません。</p> <p>可部線鉄橋西岸の低水護岸が陥没していることについては、当方も承知しており現在経過を観察しているところです。斜面部分は陥没していますが、基礎部分には影響が出ていないため補修までは考えていません。今後も経過を観察していく予定です。</p>
<p>11月24日の情報について</p>	<p>高速4号線下、太田川河川敷東側の漂流ゴミの集積場らしいところについては、地元の方がボランティアで漂流ゴミを拾って集積している場所である程度溜まった段階で当方が処分しているところです。結果てきには一時保管場所のようになっていますがやむを得ないと考えています。</p>
