広島市街地の高潮対策 東観音地区等で施工

太田川高潮対策事業の役割と高潮堤防の施工方法

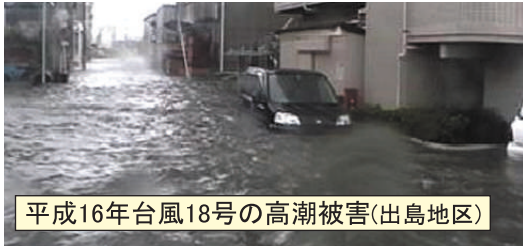
平成16年台風18号の高潮被害(出島地区)

広島市街地は平成3年、平成11年および平成16年の台風により高潮被害を受けてきました。平成16年の台風18号は、江波観測所において観測史上最高の潮位(TP+2.96m)を記録し、広島市内に甚大な浸水被害をもたらしました。これらの浸水被害を受けて、天満川東観音地区および観音本町地区について、平成20年度より整備を進めています。
