# 3か年緊急対策進捗状況【太田川水系太田川】 令和元年8月1日時点

平成30年7月豪雨等を踏まえ実施した重要インフラの緊急点検の結果、太田川では南海トラフ巨大地震が発生した場合、堤防の沈下が想定されるなど緊急性が高いため、特に氾濫による危険性が高い区間を中心に、津波被害を防止するために必要な堤防耐震化を実施し、早期に地域の安全性の向上を図っています。

# 3か年緊急対策進捗状況【小瀬川水系小瀬川】 令和元年8月1日時点

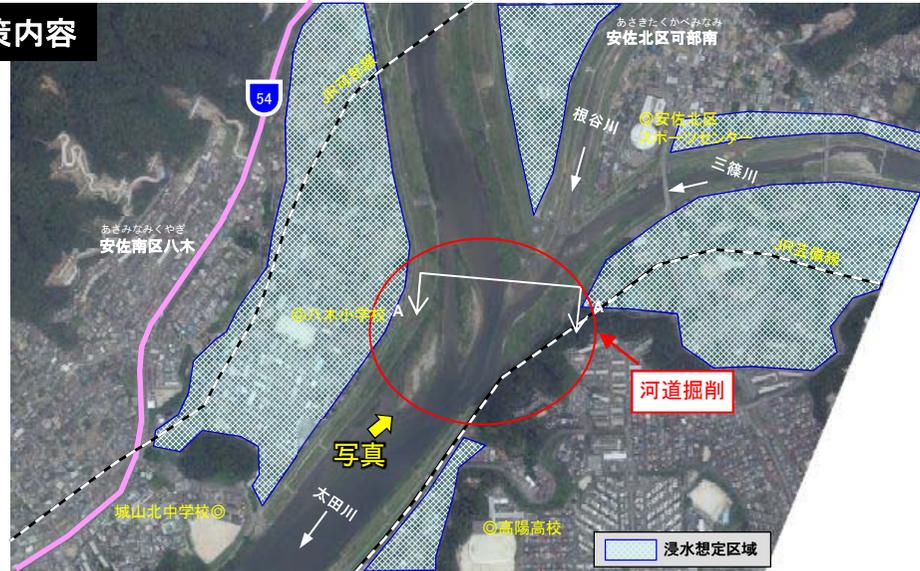
## 対策内容

平成30年7月豪雨等を踏まえ実施した重要インフラの緊急点検の結果、太田川では洪水が発生した場合、多数の家屋の浸水が想定されるなど緊急性が高いため、特に氾濫による危険性が高い区間を中心に、より洪水を安全に流下させるために必要な河道掘削を実施し、早期に地域の安全性の向上を図っています。

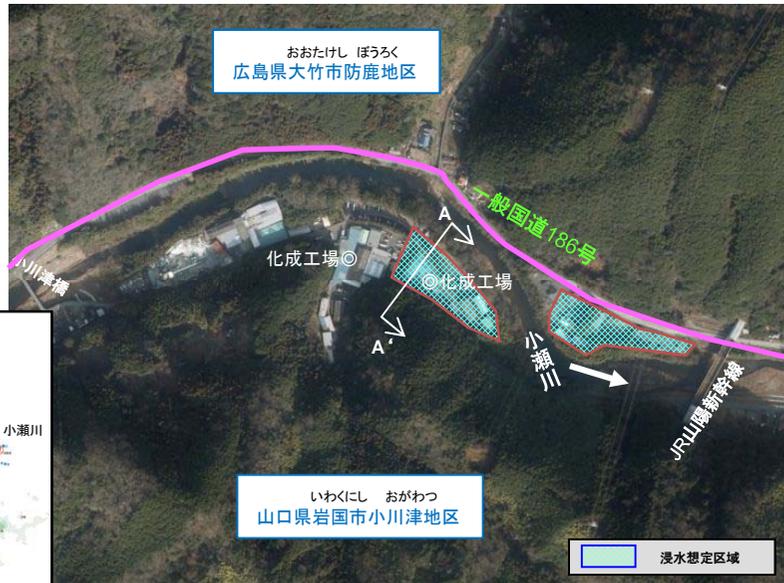
## 対策内容

平成30年7月豪雨等を踏まえ実施した重要インフラの緊急点検の結果、小瀬川では洪水が発生した場合、多数の家屋の浸水が想定されるなど緊急性が高いため、洪水時の危険性に関する緊急対策として、緊急的にダム下流での河道整備を実施し、早期に地域の安全性の向上を図っています。

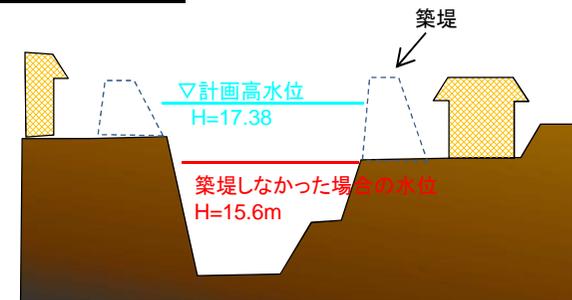
## 対策の効果

平成17年9月洪水が発生した場合  
流下能力の向上 水位差約1.8m
