## 2. 小瀬川の現状と課題

### 2.1 洪水、津波、高潮等による災害の発生の防止又は軽減に関する現状と課題

#### 2.1.1 国管理区間の現状

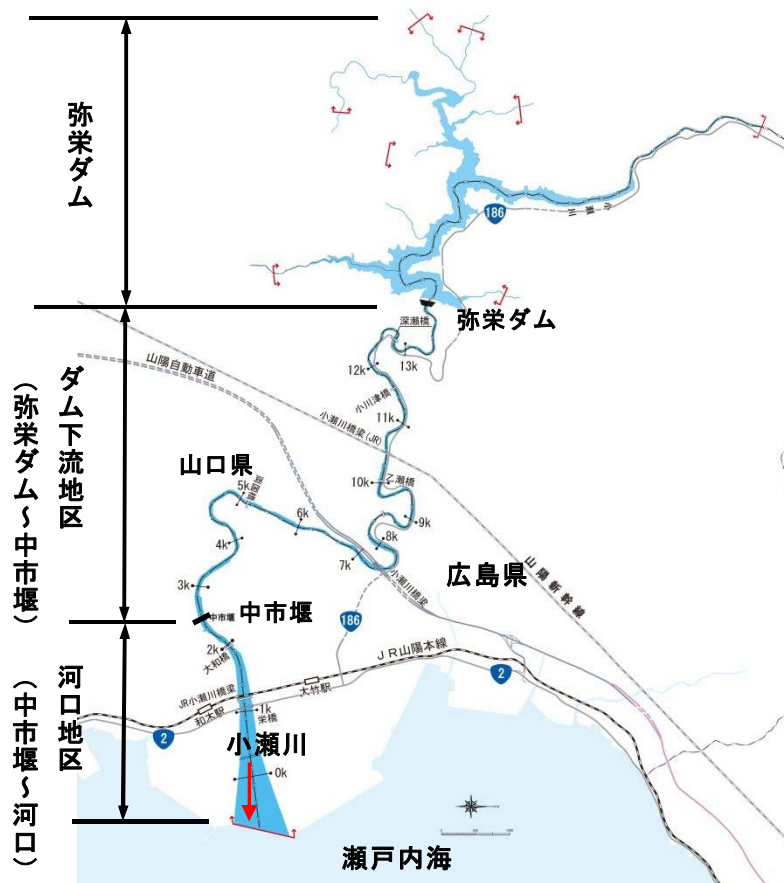
図 2.1.3 小瀬川（国管理区間）の地区分割

本計画では、以下の地区分割とします。

- ・ 弥栄ダム
- ・ ダム下流地区（弥栄ダム～中市堰）
- ・ 河口地区（中市堰～河口）

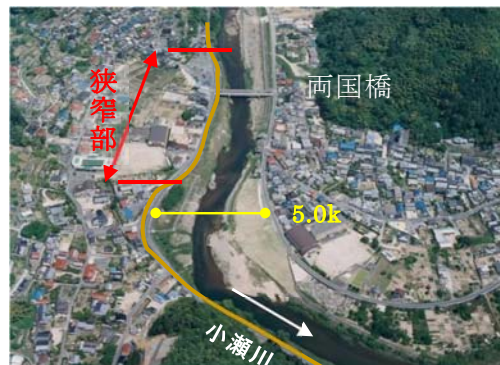
両国橋地点の狭窄部

市街地部は標準的な堤防の断面形状\*に対して、高さ又は断面が不足している暫定堤防区間が多くなっています。また、狭窄部の存在が流下能力不足の一因となっています。

両国橋付近は狭窄部のため、当該地区の計画高水流量（1,000m<sup>3</sup>/s）に対して現状の流下能力は約 55%程度となっています。

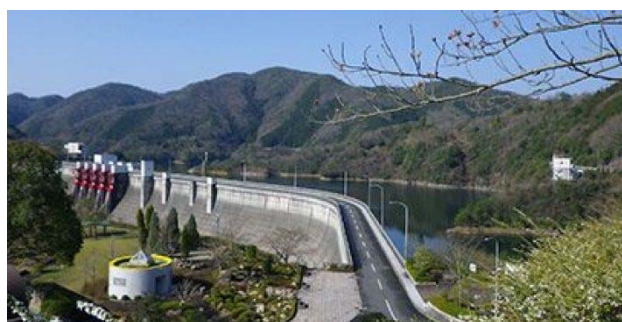
弥栄ダム

弥栄ダムは総貯水容量112,000千 $\text{m}^3$ 、湛水面積3.6 $\text{km}^2$ の多目的ダムであり、下流河川の整備状況を踏まえ、雨量予測等を行いつつ洪水調節を実施しています。

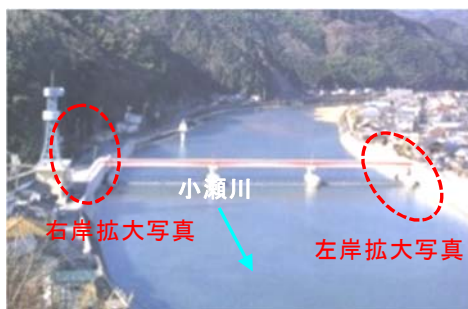
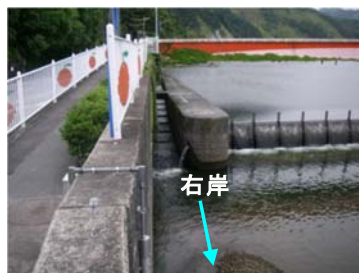
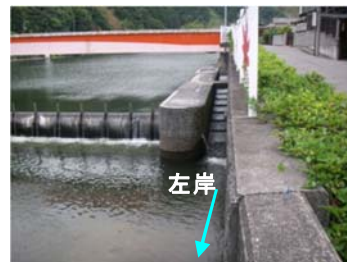
中市堰（魚道）

小瀬川の国管理区間では、中市堰に魚道が設置されており、回遊性魚類が魚道を利用していることが確認されるなど、河口部から弥栄ダム下流では河川の連続性が概ね保たれています。

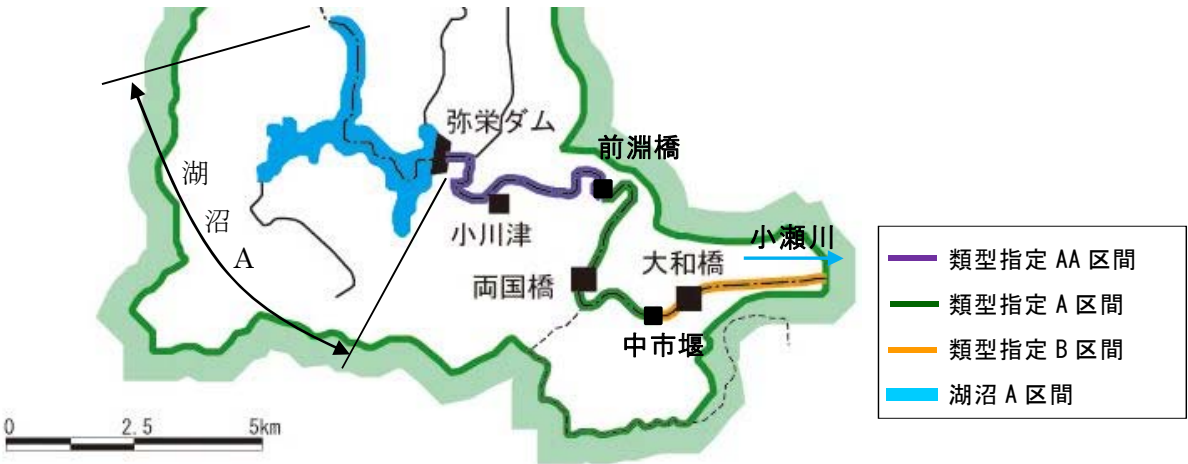
図 2.3.3 小瀬川水系の環境基準の類型指定状況（国管理区間）

小瀬川水系の水質保全の目標となる水質汚濁に係る環境基準\*の水域類型指定\*\*は、前淵橋より上流は AA 類型、中市堰～前淵橋は A 類型、中市堰より下流は B 類型に指定されています。

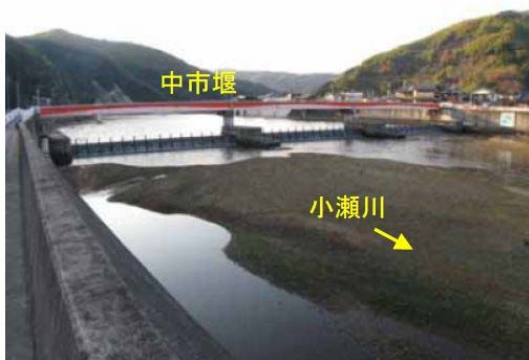
中市堰付近の土砂堆積状況（平成 22 年 1 月）

河口地区は、河床高は概ね安定しており、河道内の樹林化は見られませんが、中市堰付近は、河床の縦断勾配の変化点であり、堰上下流の土砂堆積が顕著になっています。

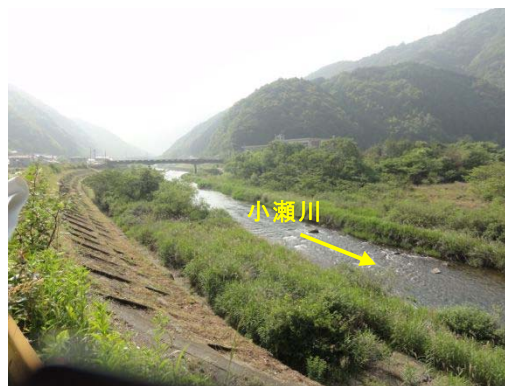
小瀬川 9.9km 付近の樹木繁茂状況

ダム下流地区は、みお筋が固定化され砂州とみお筋の比高差が大きくなり、深掘れや砂州の陸域化がみられる区間があります。また、河道内樹木の繁茂、河床材料の粗粒化が進行しています。

河道内樹木の繁茂については、流下能力\*\*の低下に注意する必要があります。また、河川巡視の視界を妨げ、河川管理の支障となるとともに、ゴミ等が樹木にかかることで、景観の悪化・不法投棄を助長する可能性があります。

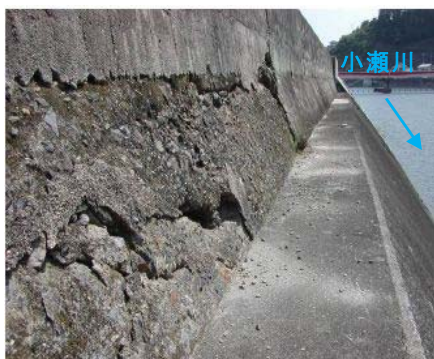
護岸の老朽化

河口地区の高潮対策のための堤防護岸は、施工後 50 年以上が経過しており、コンクリートのひび割れ、護岸目地の開口等が確認されています。
