## 2. 小瀬川の現状と課題

### 2.1 洪水、津波、高潮等による災害の発生の防止又は軽減に関する現状と課題

#### 2.1.1 国管理区間の現状

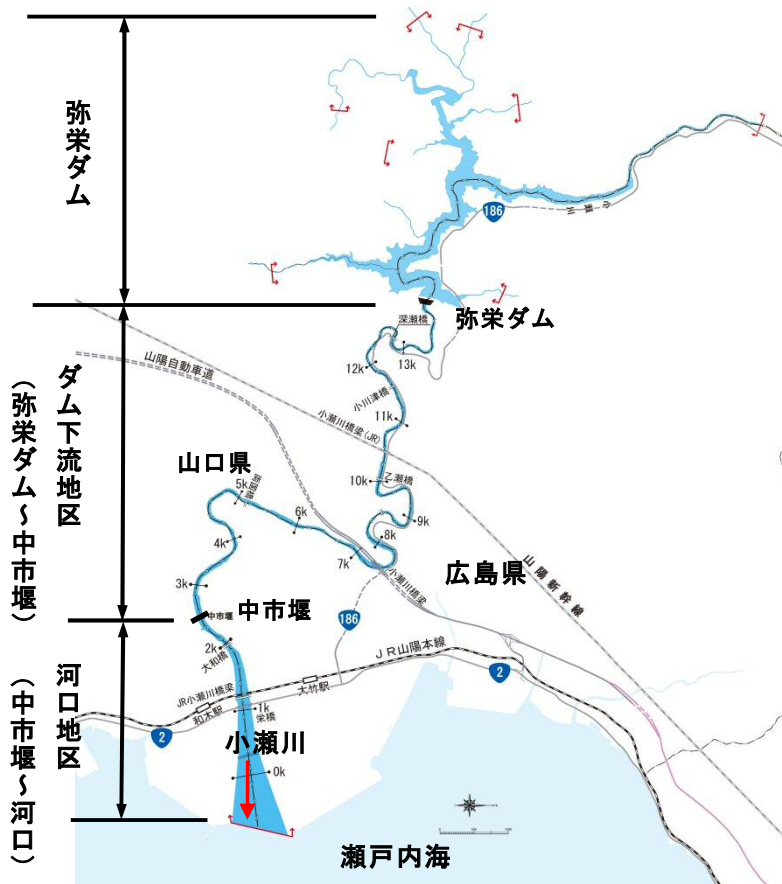
図 2.1.3 小瀬川（国管理区間）の地区分割

本計画では、以下の地区分割とします。

- ・ 弥栄ダム
- ・ ダム下流地区（弥栄ダム～中市堰）
- ・ 河口地区（中市堰～河口）

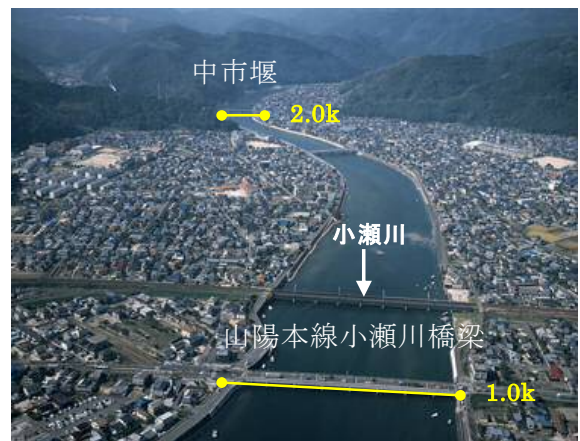
小瀬川河口地区の状況

中市堰から下流は沿川の市街化が進んだ地区ですが、高潮堤防の整備区間では、堤防の高さ又は断面が不足している区間が存在します。

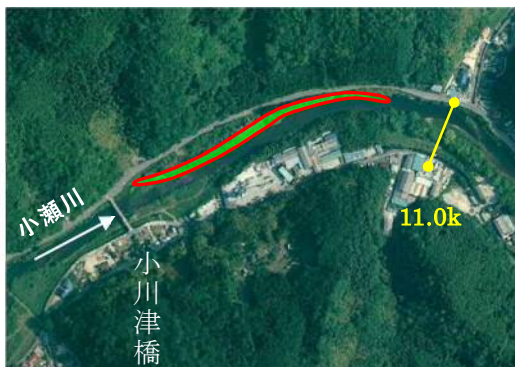
小川津橋付近の樹林化状況

市街地部は標準的な堤防の断面形状\*に対して、高さ又は断面が不足している暫定堤防区間が多くなっています。また、狭窄部の存在が流下能力不足の一因となっています。

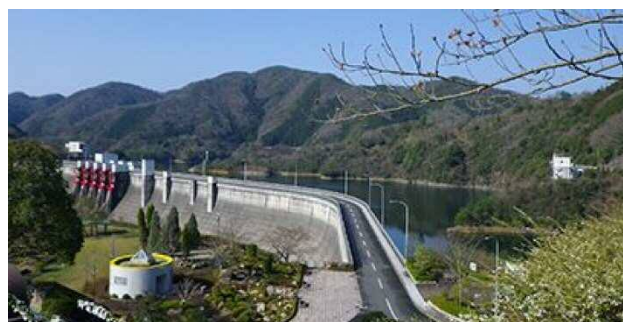
弥栄ダム

弥栄ダムは総貯水容量112,000千 $m^3$ 、湛水面積3.6 $km^2$ の多目的ダムであり、下流河川の整備状況を踏まえ、雨量予測等を行いつつ洪水調節を実施しています。

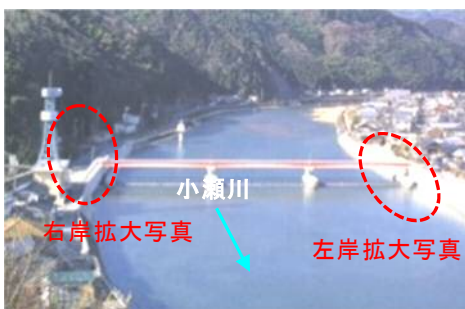
中市堰全体

小瀬川の国管理区間では、中市堰に魚道が設置されており、回遊性魚類が魚道を利用していることが確認されるなど、河口部から弥栄ダム下流では河川の連続性が概ね保たれています。

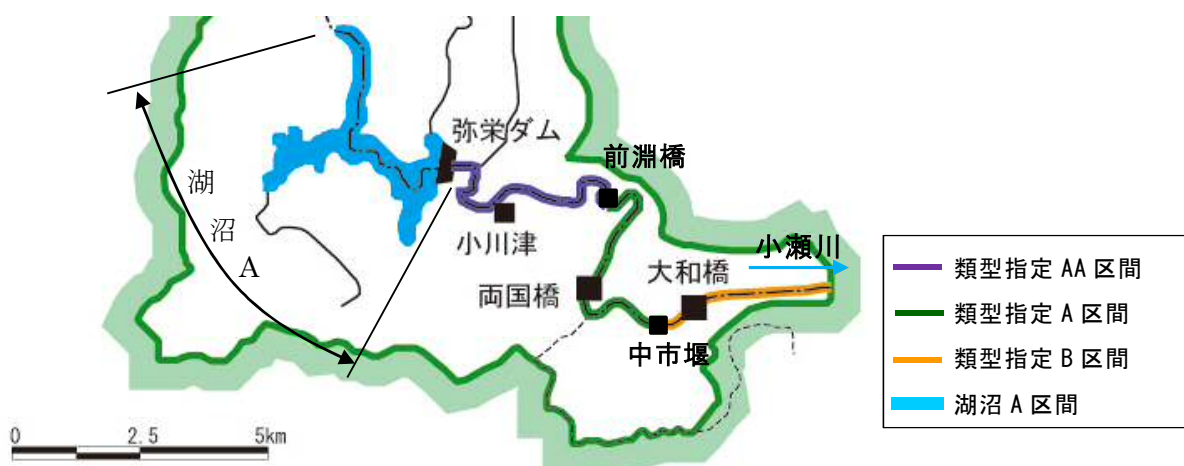
図 2.3.3 小瀬川水系の環境基準の類型指定状況(国管理区間)

小瀬川水系の水質保全の目標となる水質汚濁に係る環境基準\*の水域類型指定\*\*は、前淵橋より上流はAA 類型、中市堰～前淵橋はA 類型、中市堰より下流はB 類型に指定されています。

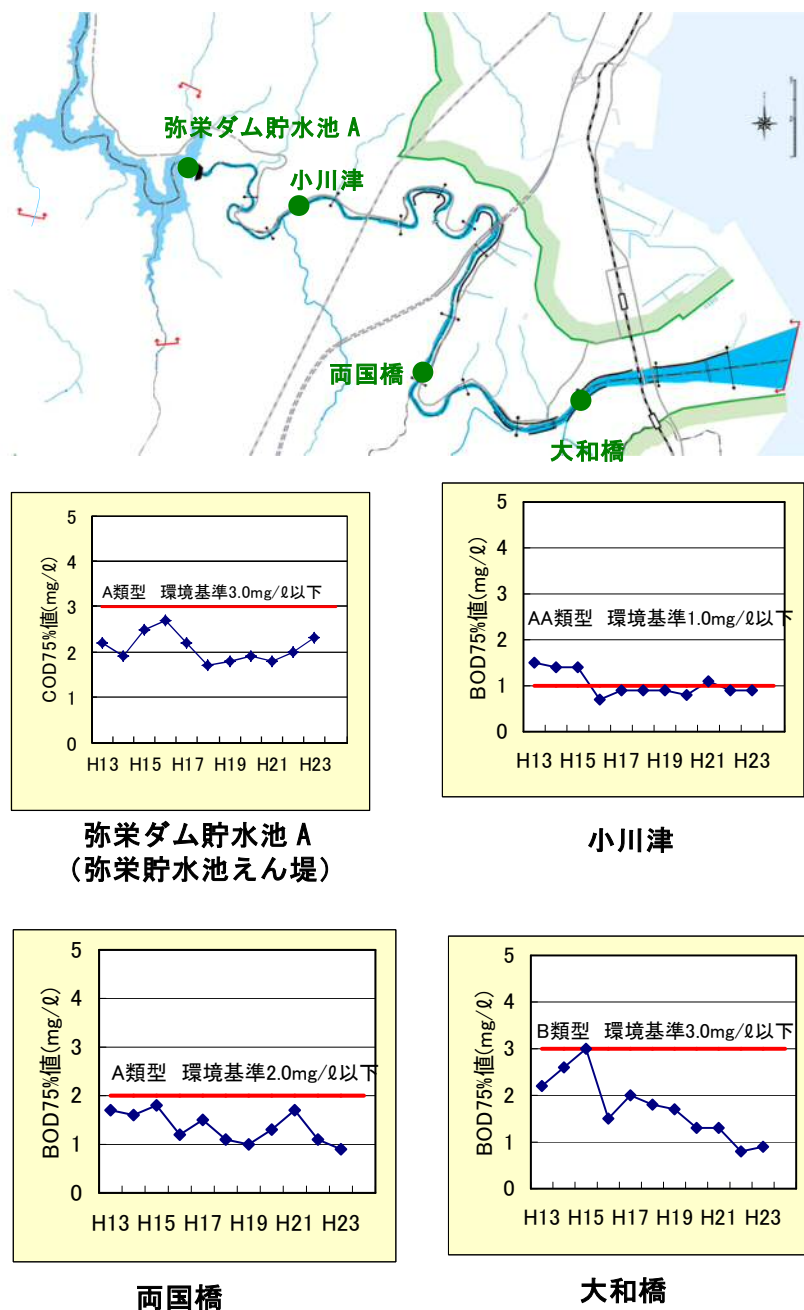
図 2.3.4 小瀬川水系の主な地点における水質の経年変化状況

小瀬川の国管理区間における水質は、水質汚濁の代表指標であるBOD\*\*\*・COD\*\*\*\*から見ると近年は環境基準を満足しています。今後も関係自治体や地域住民とともに水質を維持していく必要があります。

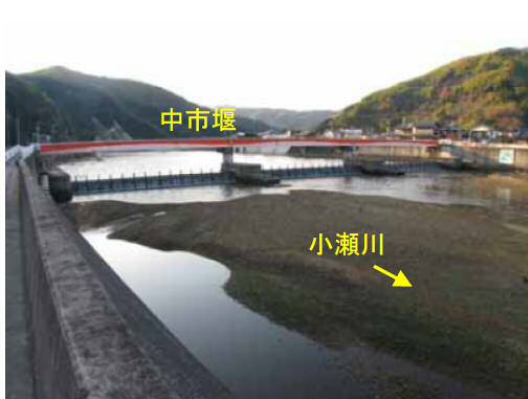
中市堰付近の土砂堆積状況（平成 22 年 1 月）

河口地区は、河床高は概ね安定しており、河道内の樹林化は見られませんが、中市堰付近は、河床の縦断勾配の変化点であり、堰上下流の土砂堆積が顕著になっています。

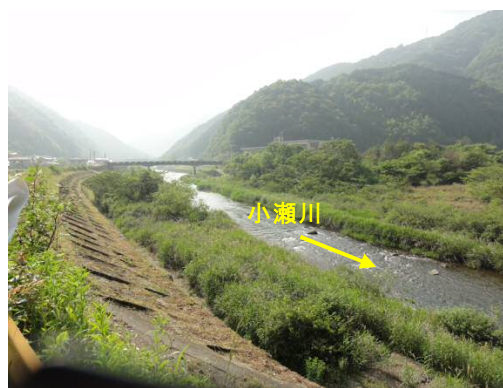
小瀬川 9.9km 付近の樹木繁茂状況

ダム下流地区は、みお筋が固定化され砂州とみお筋の比高差が大きくなり、深掘れや砂州の陸域化がみられる区間があります。また、河道内樹木の繁茂、河床材料の粗粒化が進行しています。

河道内樹木の繁茂については、流下能力\*\*の低下に注意する必要があります。また、河川巡視の視界を妨げ、河川管理の支障となるとともに、ゴミ等が樹木にかかることで、景観の悪化・不法投棄を助長する可能性があります。

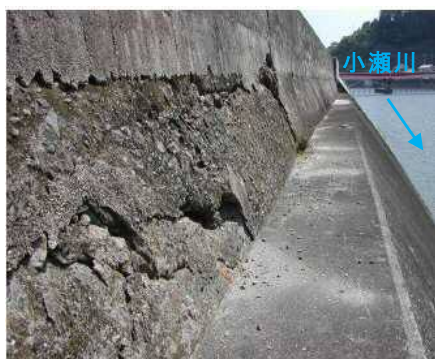
護岸の老朽化

河口地区の高潮対策のための堤防護岸は、施工後 50 年以上が経過しており、コンクリートのひび割れ、護岸目地の開口等が確認されています。
