太田川水系河川整備基本方針

土砂管理等に関する資料

令和 6 年 12 月

国土交通省 水管理・国土保全局

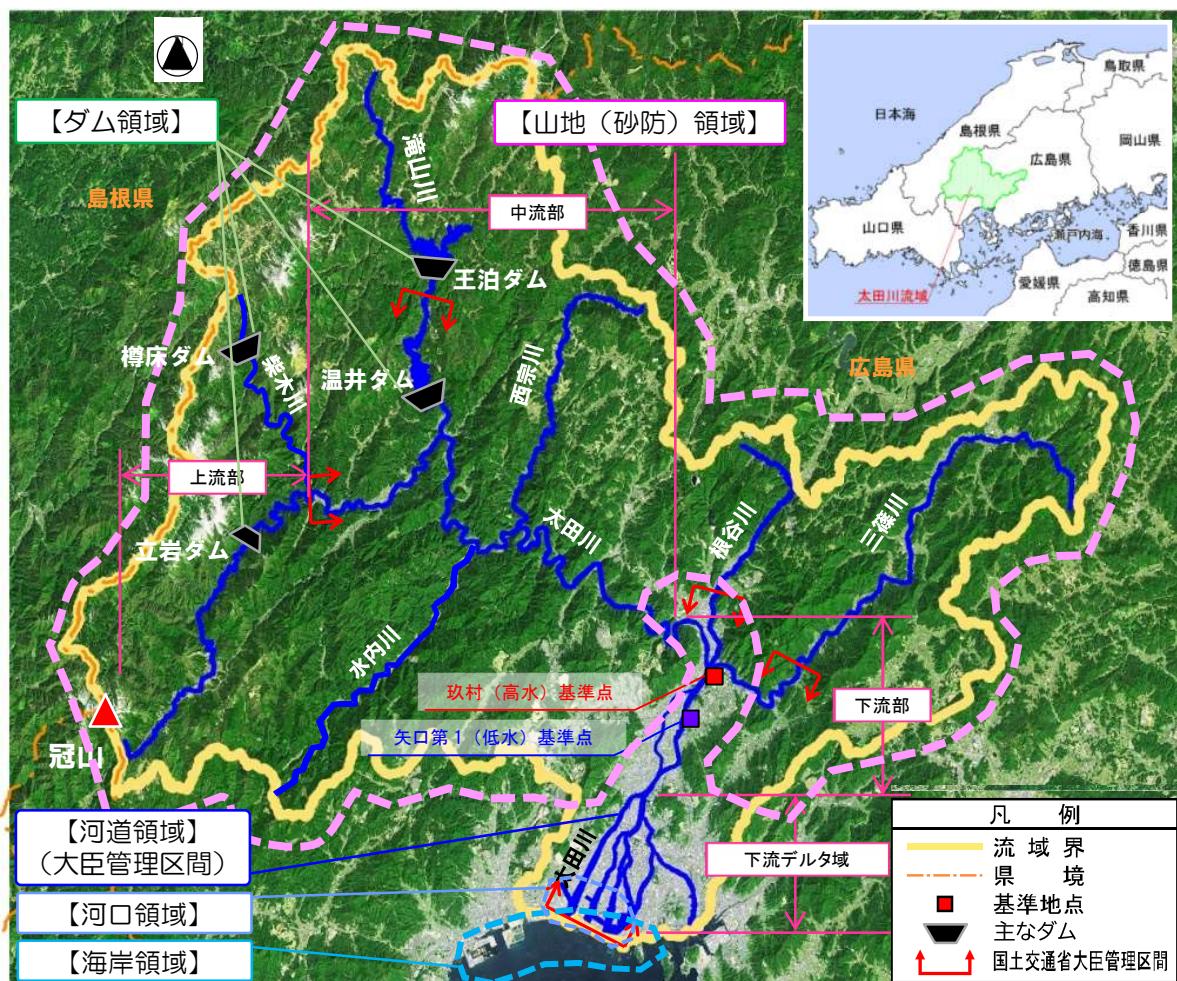
図-1.1 太田川水系流域図

太田川は、広島県の西部に位置し、その源を廿日市市吉和の冠山（標高 1,339m）に発し、柴木川、筒賀川、滝山川、水内川等の支流を集めて流下し、広島市安佐北区可部町付近で根谷川、三篠川を合流する。その後、広島デルタを南南西に流れ、広島市街地に入り旧太田川を分派し、旧太田川はさらに京橋川、猿猴川、天満川、元安川を分派して広島湾に注ぐ、幹川流路延長 103km、流域面積 1,710km²の一級河川である。

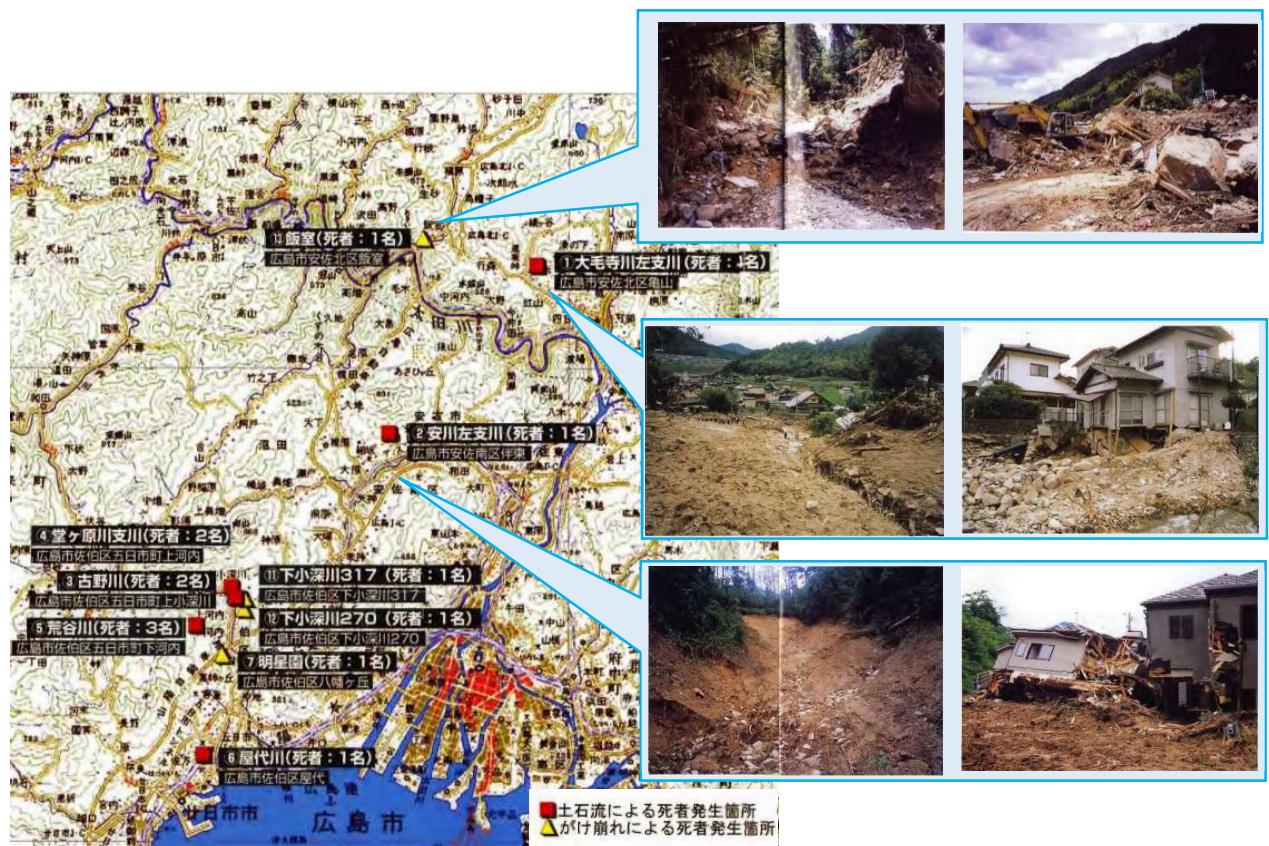
図-2.1 平成 11 年 6 月豪雨における土砂災害の発生状況

中国地方に停滞した梅雨前線による集中豪雨は、夕方の 3 時間雨量が広島市安佐南区で 147mm に達した。広島県全域では、土石流等が 139 箇所、がけ崩れが 186 箇所で発生し、近年にない大規模な土砂災害となった。

特に、被害は都市近郊の新興宅地に集中し、都市型の土砂災害と位置付けられている。

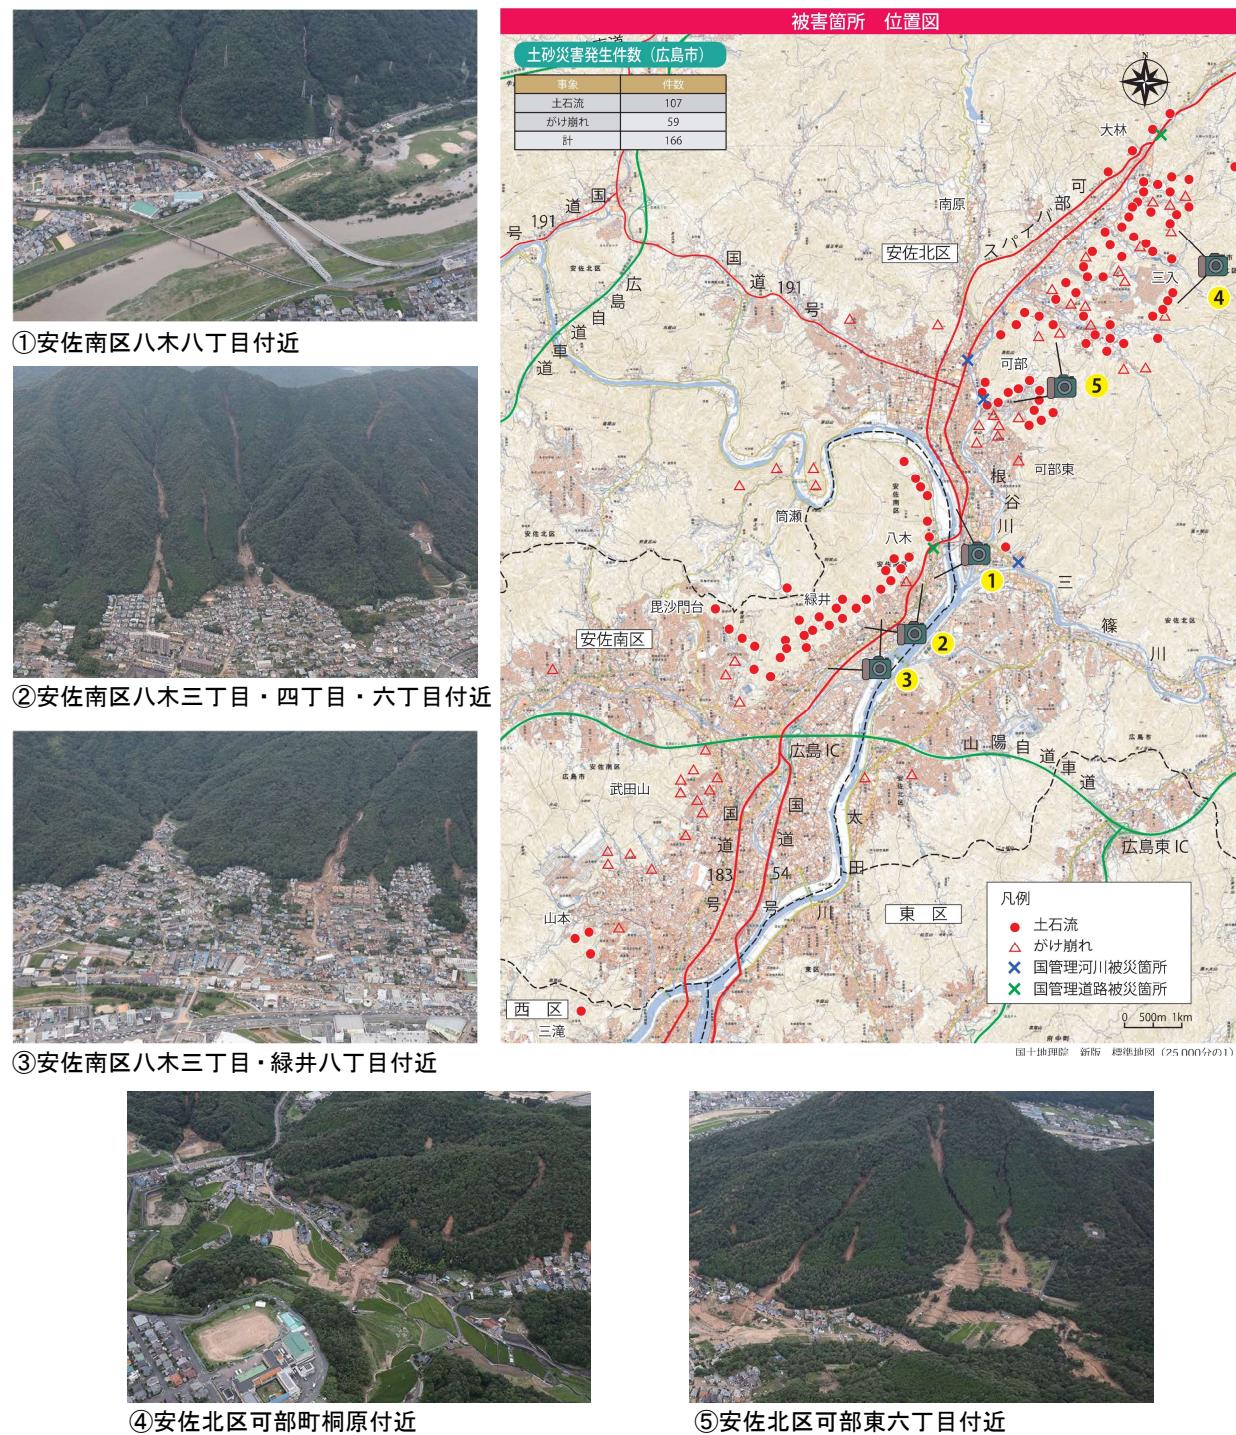
図-2.2 平成 26 年 8 月豪雨における土砂災害の発生状況

日本海に停滞した前線を南から暖かく湿った空気が流れ込み、広島市安佐南区から安佐北区にかけて、局所的かつ短時間（3 時間）に 300mm 近い雨量が降った。この豪雨により、広島市安佐南区、安佐北区、西区を中心に土石流 107 箇所、がけ崩れ 59 箇所の土砂被害が発生し、平成 11 年（1999 年）6 月豪雨災害を大きく上回る被害となった。また、この広島市での土砂災害がきっかけとなり、都道府県に基礎調査を公表することが義務化され、土砂災害警戒情報の通知や一般への周知が強化されるなど、土砂災害防止法が改正されることとなった。

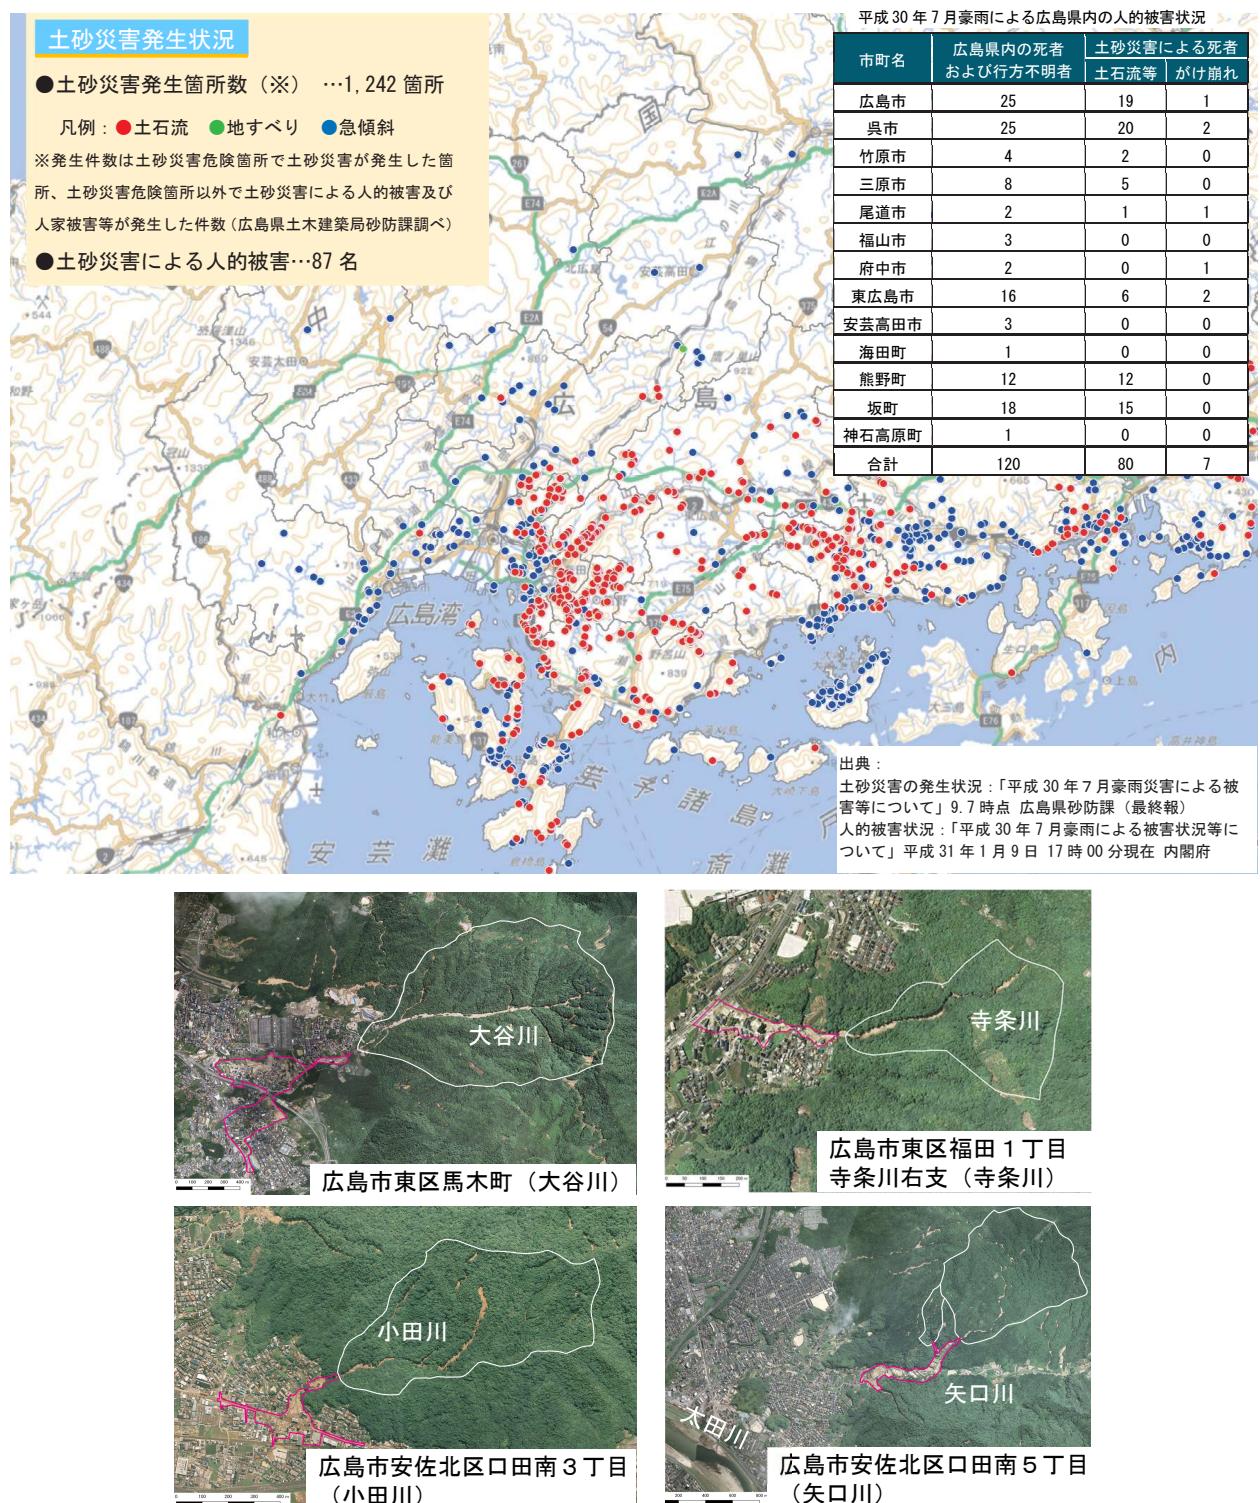
図-2.3 平成 30 年 7 月豪雨における土砂災害の発生状況

台風から変わった温帯低気圧よりのびる梅雨前線が西日本に停滞し、暖かく湿った空気が流れ込んだことで広島県では大雨となり、広島市東区の温品観測所では 7 月 5 日～7 日までの総雨量は 430mm を記録しました。この豪雨により広い範囲で土砂災害が 1,242 件発生した。

一方で、砂防堰堤が土石流や流木を捕捉する等、施設整備の一定の効果が確認された。

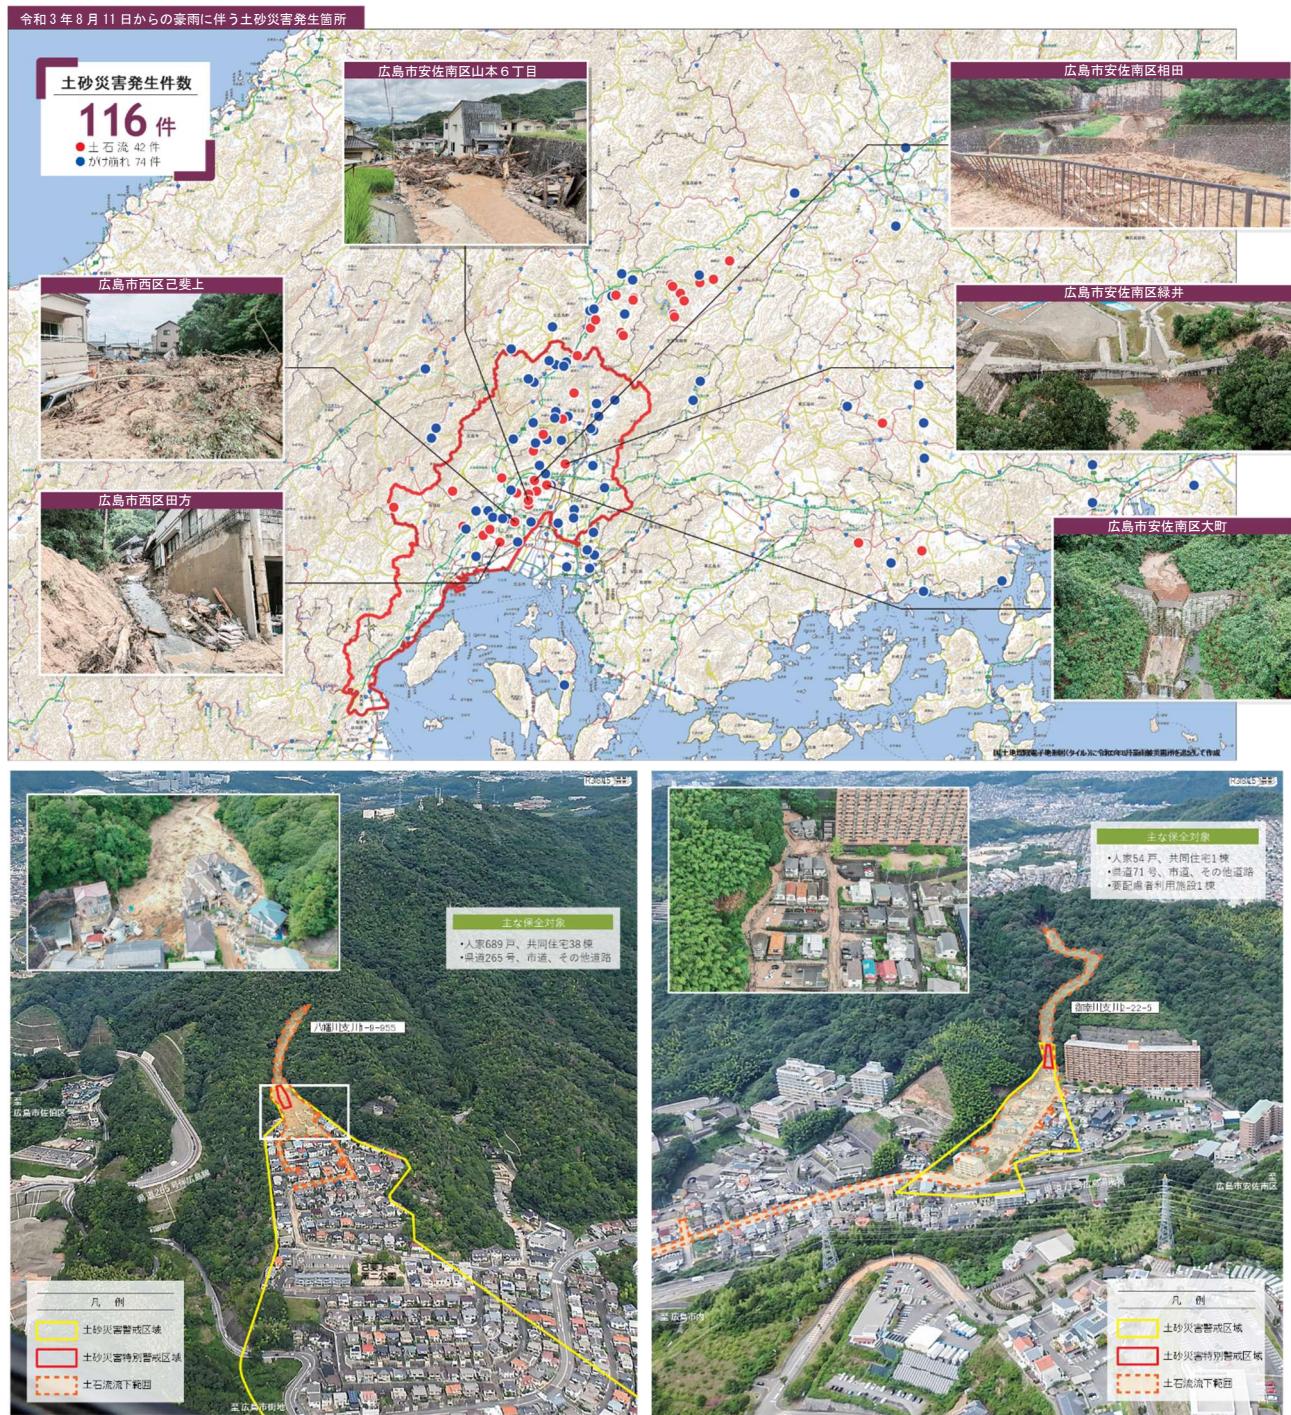
図-2.4 令和3年8月豪雨における土砂災害の発生状況

令和3年8月11日～19日の大雨により、広島県内の総雨量400mm以上を記録した地域では、土石流42件、がけ崩れ74箇所の土砂災害が発生した。

広島西部山系管内では、発生した土石流を過去に直轄事業で整備した砂防堰堤が捕捉し、下流の住宅地への被害を防いだという砂防堰堤の効果発生事例が4地点において確認された。

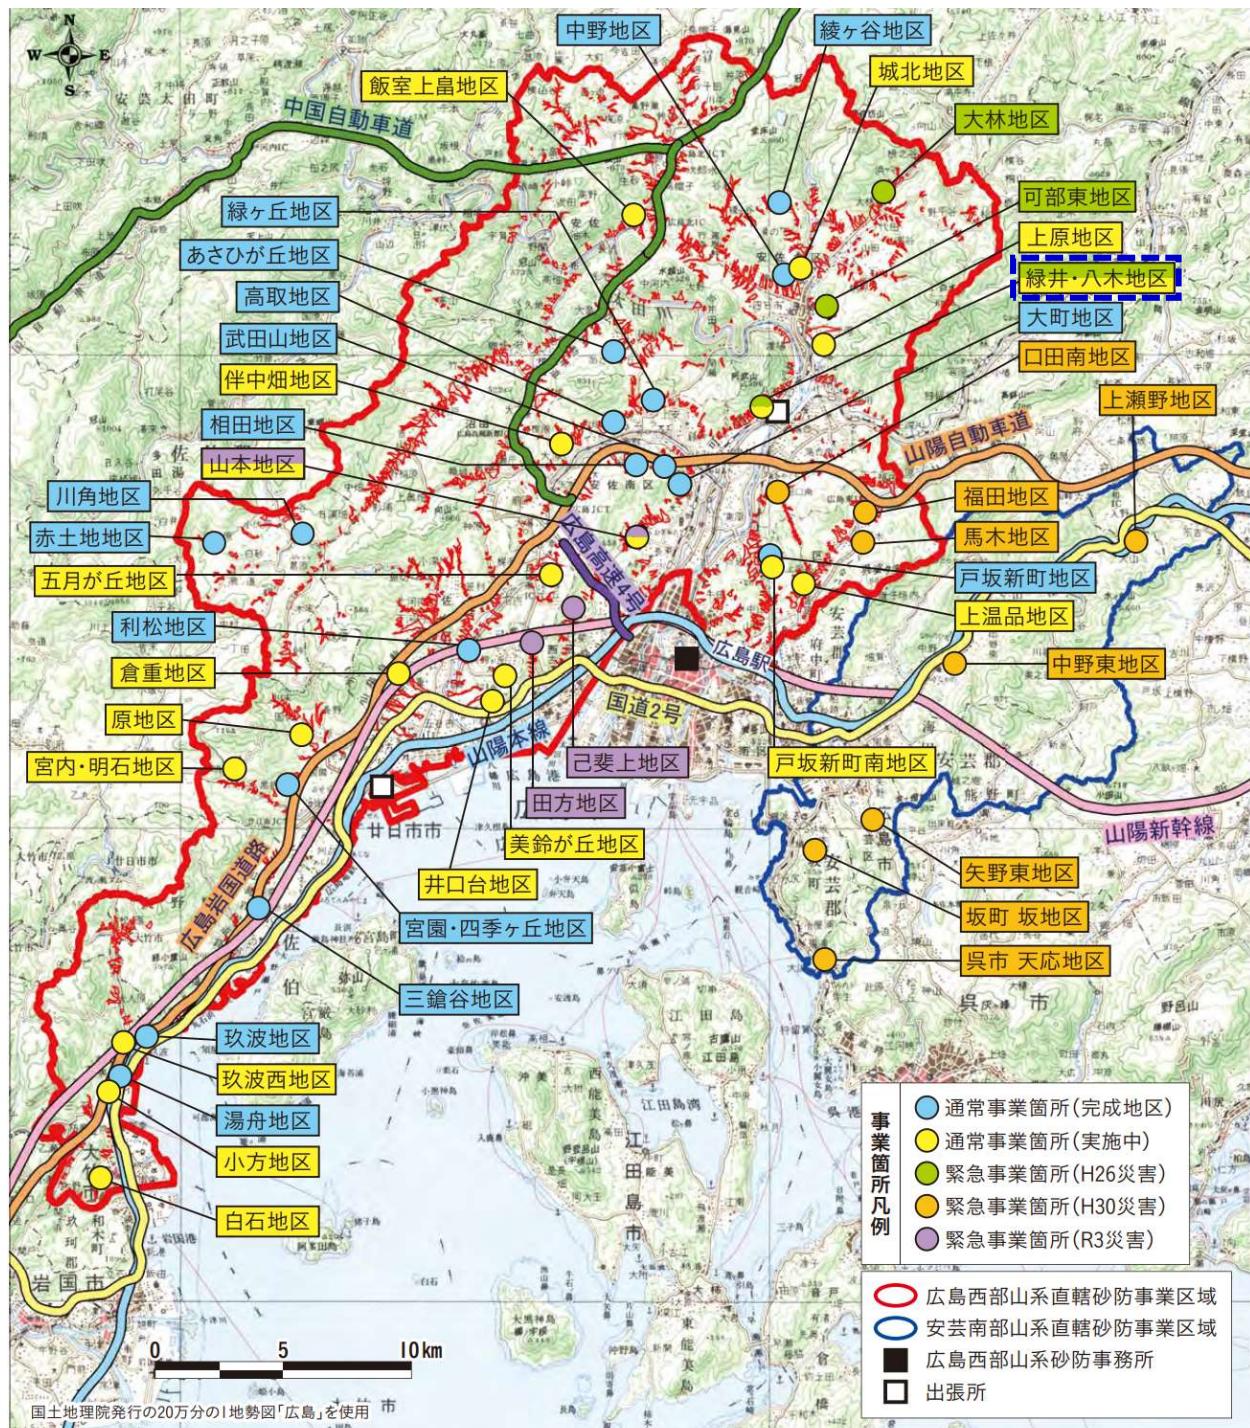
図-2.5 広島西部山系直轄砂防事業の実施区域及び実施状況（令和6年2月時点）

広島西部山系直轄砂防事業は、平成11年（1999年）6月の土砂災害を契機として、土石流による人的被害、家屋被害、重要交通網の交通途絶等の被害を軽減することを目的として実施している。事業区域内の広島市の周辺は、都市化に伴い宅地開発が山裾まで進展しており、重要な交通網がいくつも横断する等、多くの保全対象が分布している。一方で、土石流による土砂災害が発生する危険性のある溪流が非常に多く集中し、被害は広範囲かつ甚大になる可能性が高くなっていることから、関係機関と協力・連携しつつ、集中的に土石流対策を進めている。

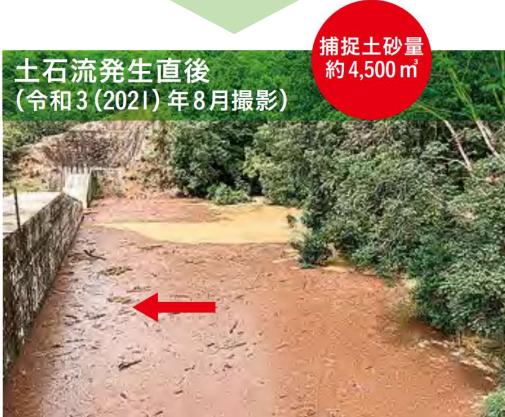
図-2.6 令和3年8月豪雨時の施設効果事例（緑井・八木地区：図-2.5の青枠 [] ）

※鳥越川1号砂防堰堤が土砂及び流木を捕捉し、下流地区への被害を未然に防止。

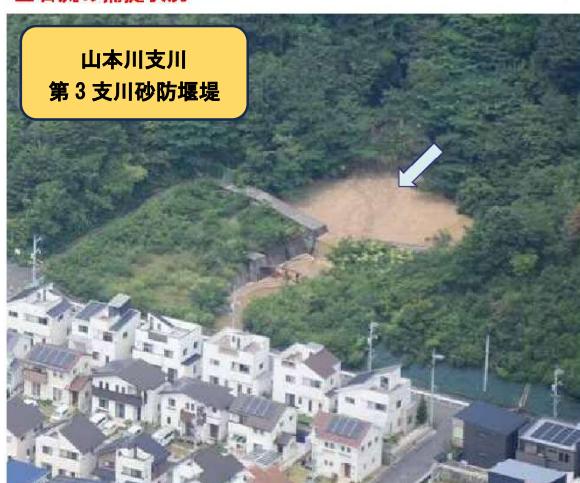
図-2.8 令和3年8月豪雨時の施設効果事例（広島県広島市安佐南区山本新町）

土石流の捕捉状況

土石流発生前の状況（H28.10）

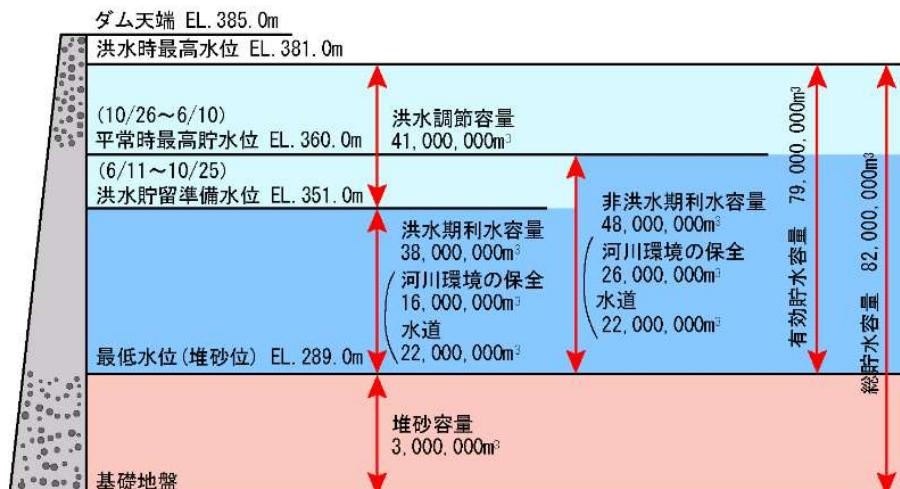
図-3.1 温井ダム貯水池容量配分図

温井ダムは、洪水調節、広島市及びその周辺地域への水道用水の供給、河川環境の保全等のための流量の確保及び発電を目的とする多目的ダムであり、平成13年（2001年）10月に完成したアーチ式コンクリートダムである。

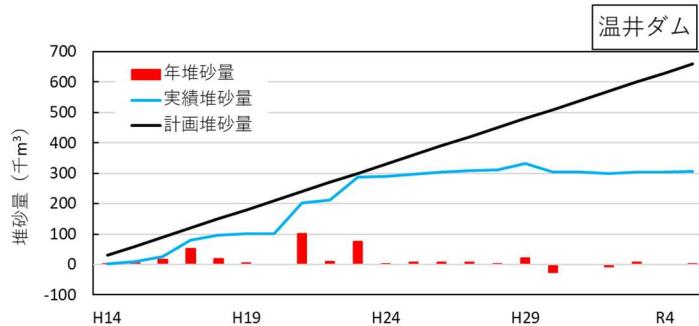
図-3.3 温井ダム堆砂量の経年変化

太田川水系のダム堆砂状況について、温井ダムでは洪水により局所的な堆砂が見られるが、総堆砂量は計画値を下回っている。温井ダムは平成13年（2001年）に完成後、堆砂測量を毎年実施しているが、現時点では大きな堆砂は確認されていない。今後も、堆砂測量を実施する等のモニタリングを行い、貯水池及びその周辺を良好な状態に保全する等、適切な管理に努める。

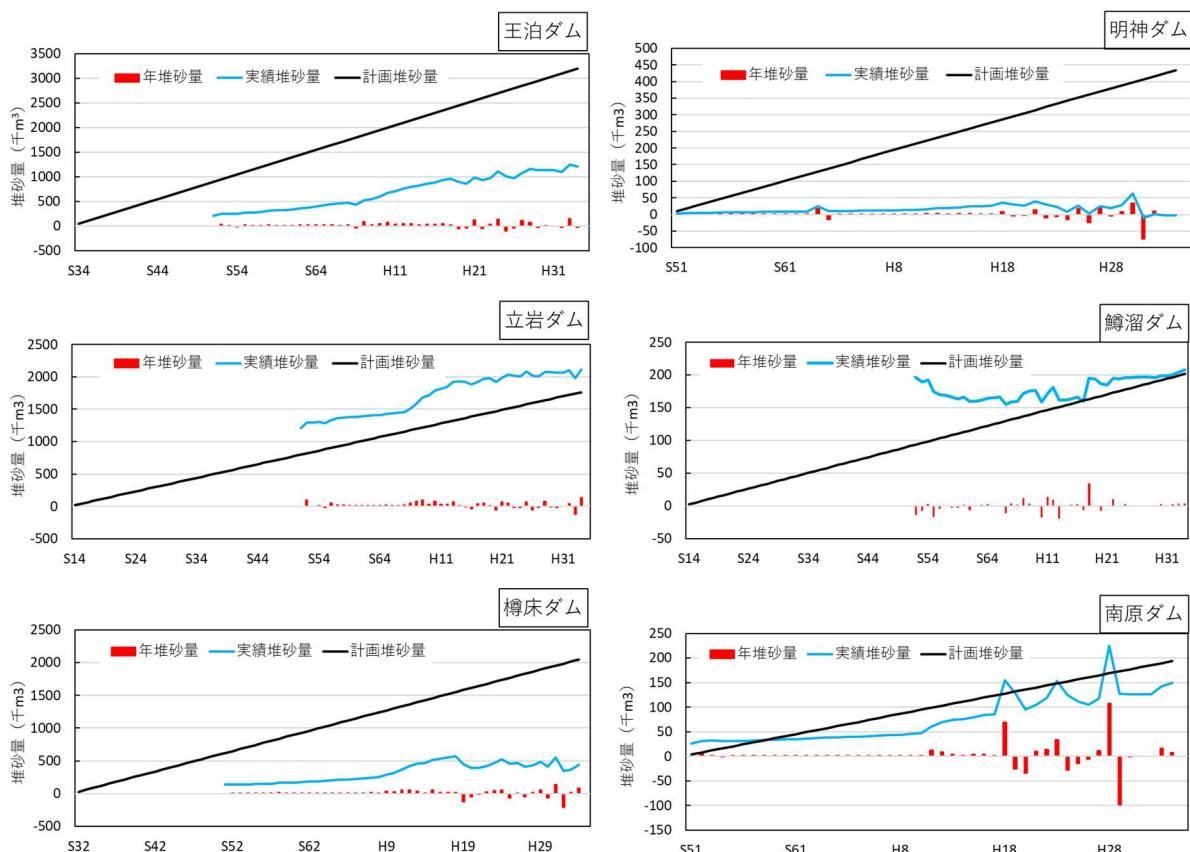
図-3.4 ダム堆砂量の経年変化

また、水系内の一部のダムでは計画堆砂量を上回る堆砂が見られることから、引き続き堆砂測量等によるモニタリングを実施し、土砂動態の把握に努める。

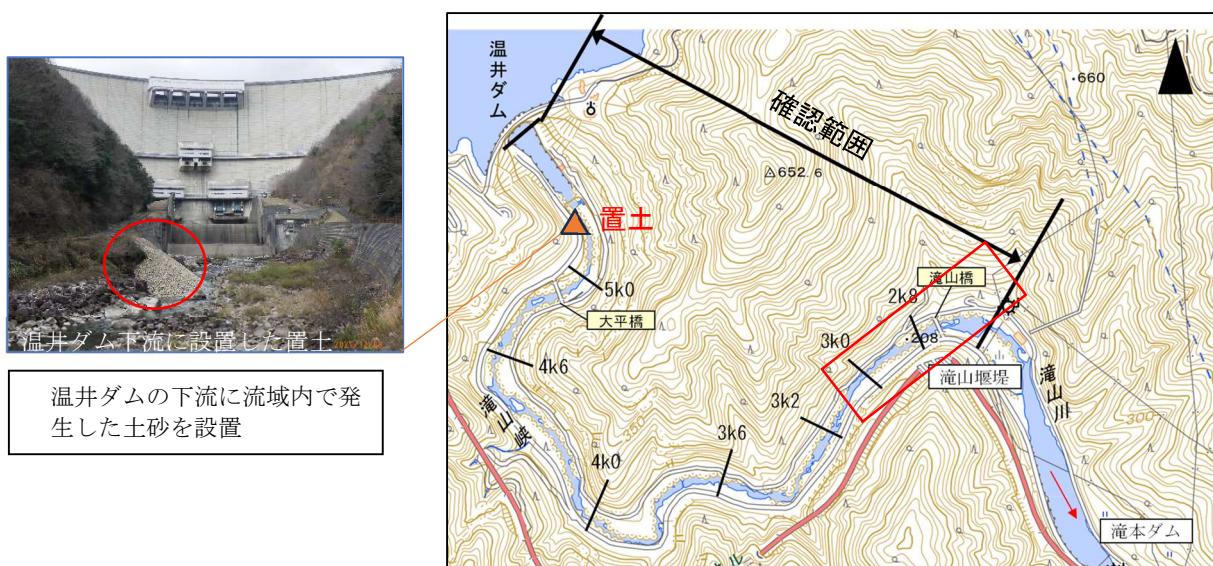
図-3.5 置土設置位置と環境改善効果の確認範囲

支川滝山川に位置する温井ダムの下流河川においては、河床材料の粗粒化や河床の攪乱頻度の低下が懸念されており、ダム下流部の水生生物の生息・生育・繁殖環境を改善するため、完成当初の平成14年度（2002年度）からフラッシュ放流・土砂還元を実施している。

令和2年度（2020年度）からは主に土砂還元（置土設置）によるダム下流河川の環境改善に取り組むとともに、効果確認のためにモニタリング調査を実施しており、令和4年度（2022年度）調査では置土による環境改善効果や付着藻類の剥離が確認されている。

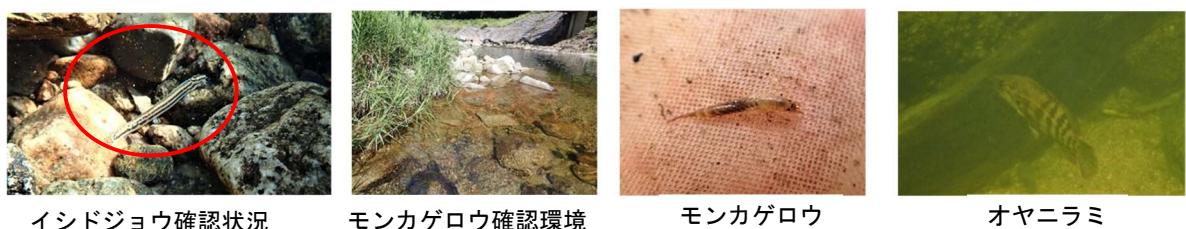
図-3.6 温井ダム下流の指標種調査結果

イシドジョウが継続して確認され、砂泥底に潜るモンカゲロウが新たに確認されたことから、置土による環境改善効果が確認できた。下流の魚類調査ではオヤニラミも確認された。

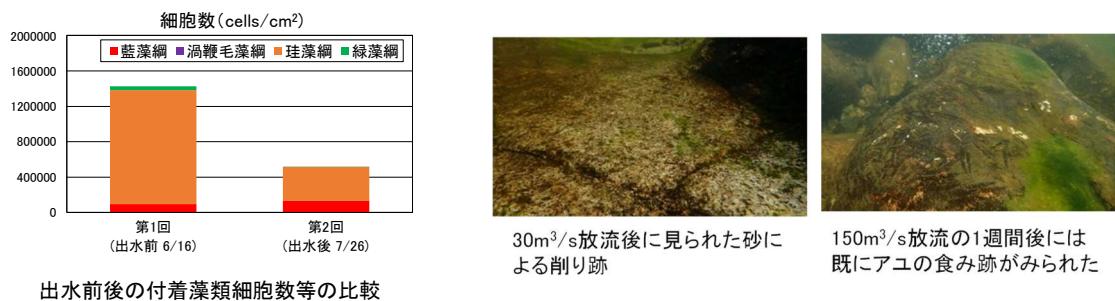
図-3.7 溫井ダム下流の付着藻類調査結果

令和4年度の付着藻類調査では、洪水後は洪水前と比較して現存量（細胞数）が明らかに減少しており、洪水による藻類の大規模な剥離が生じたことが確認されました。

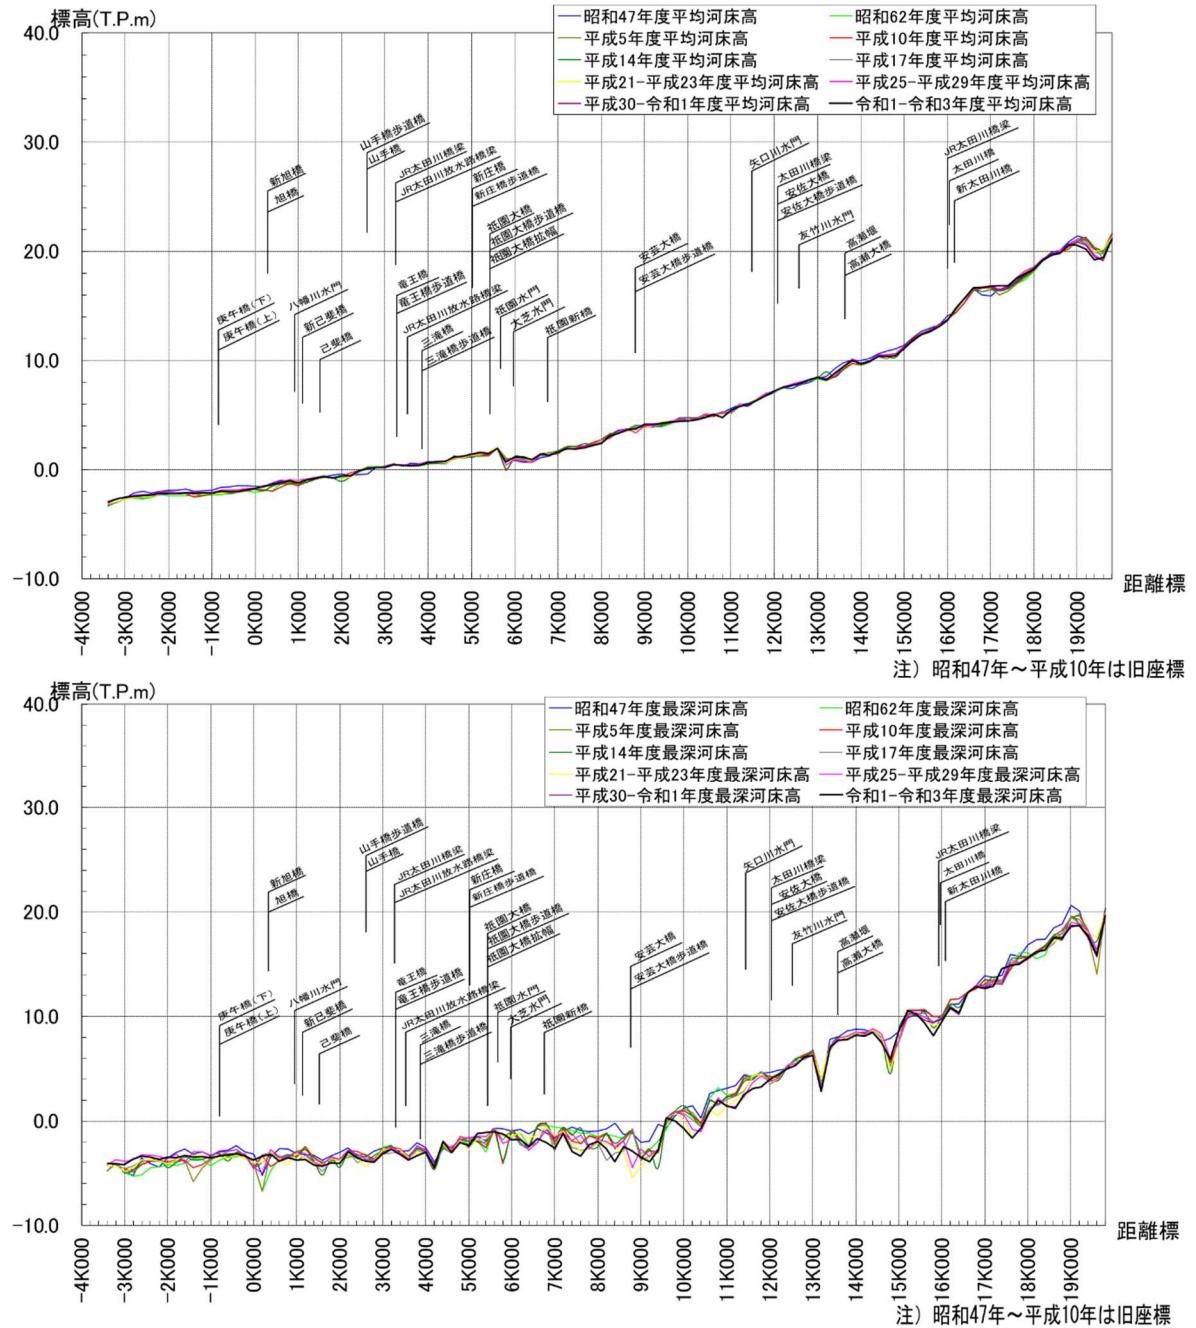
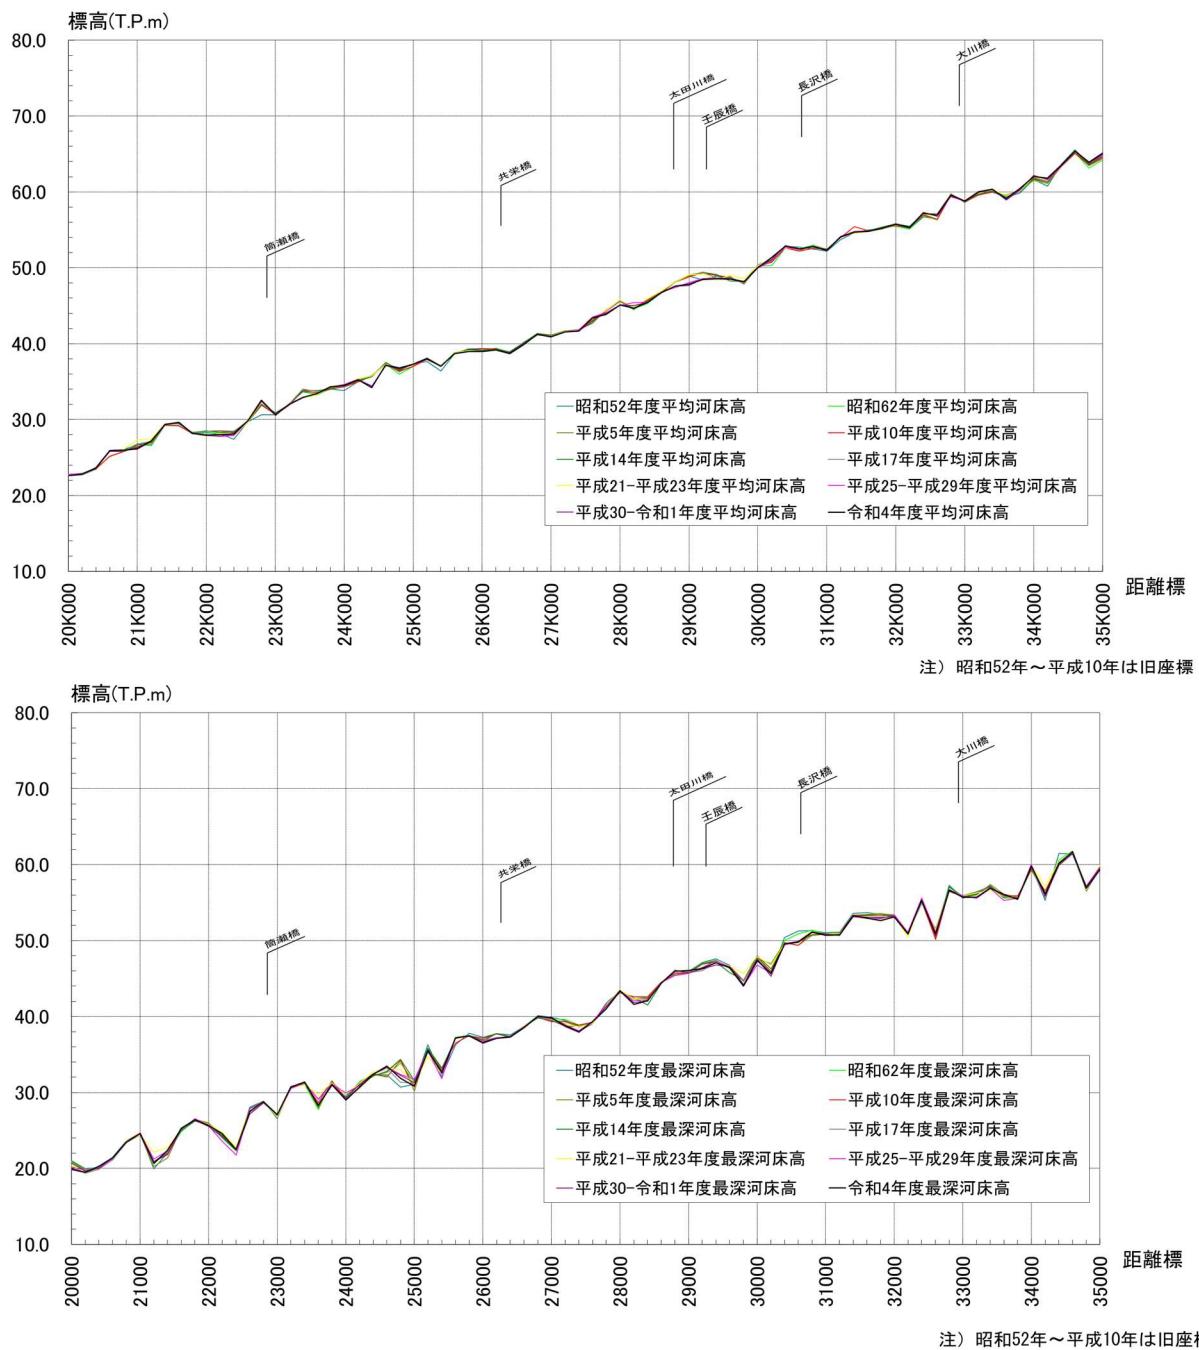
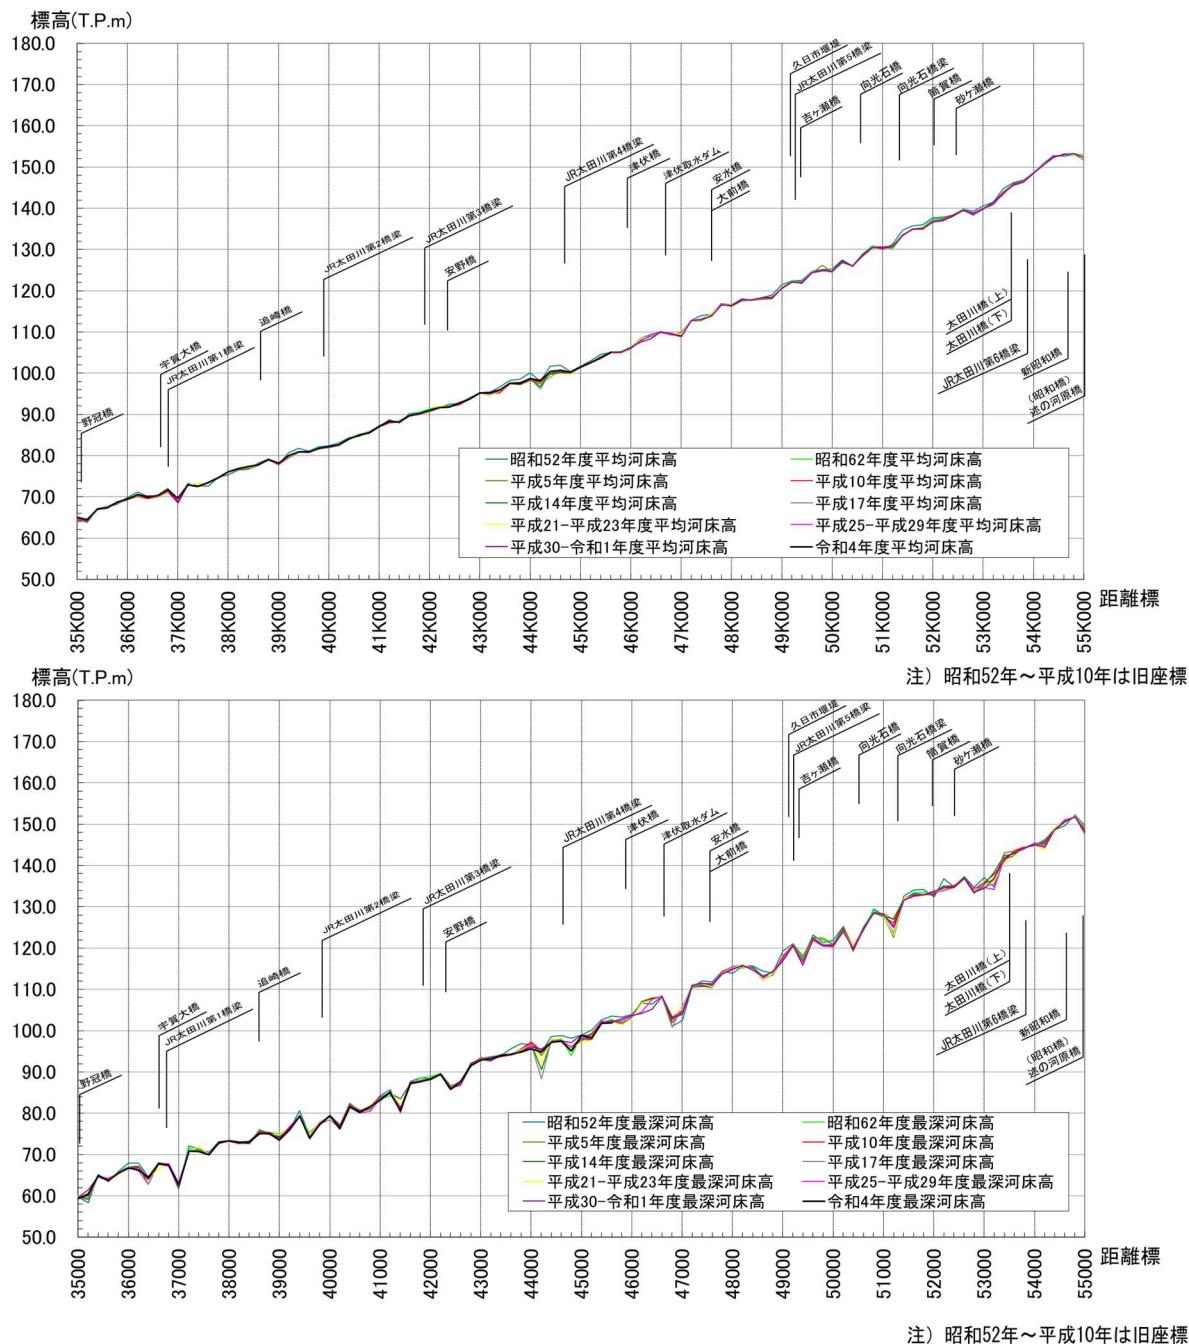
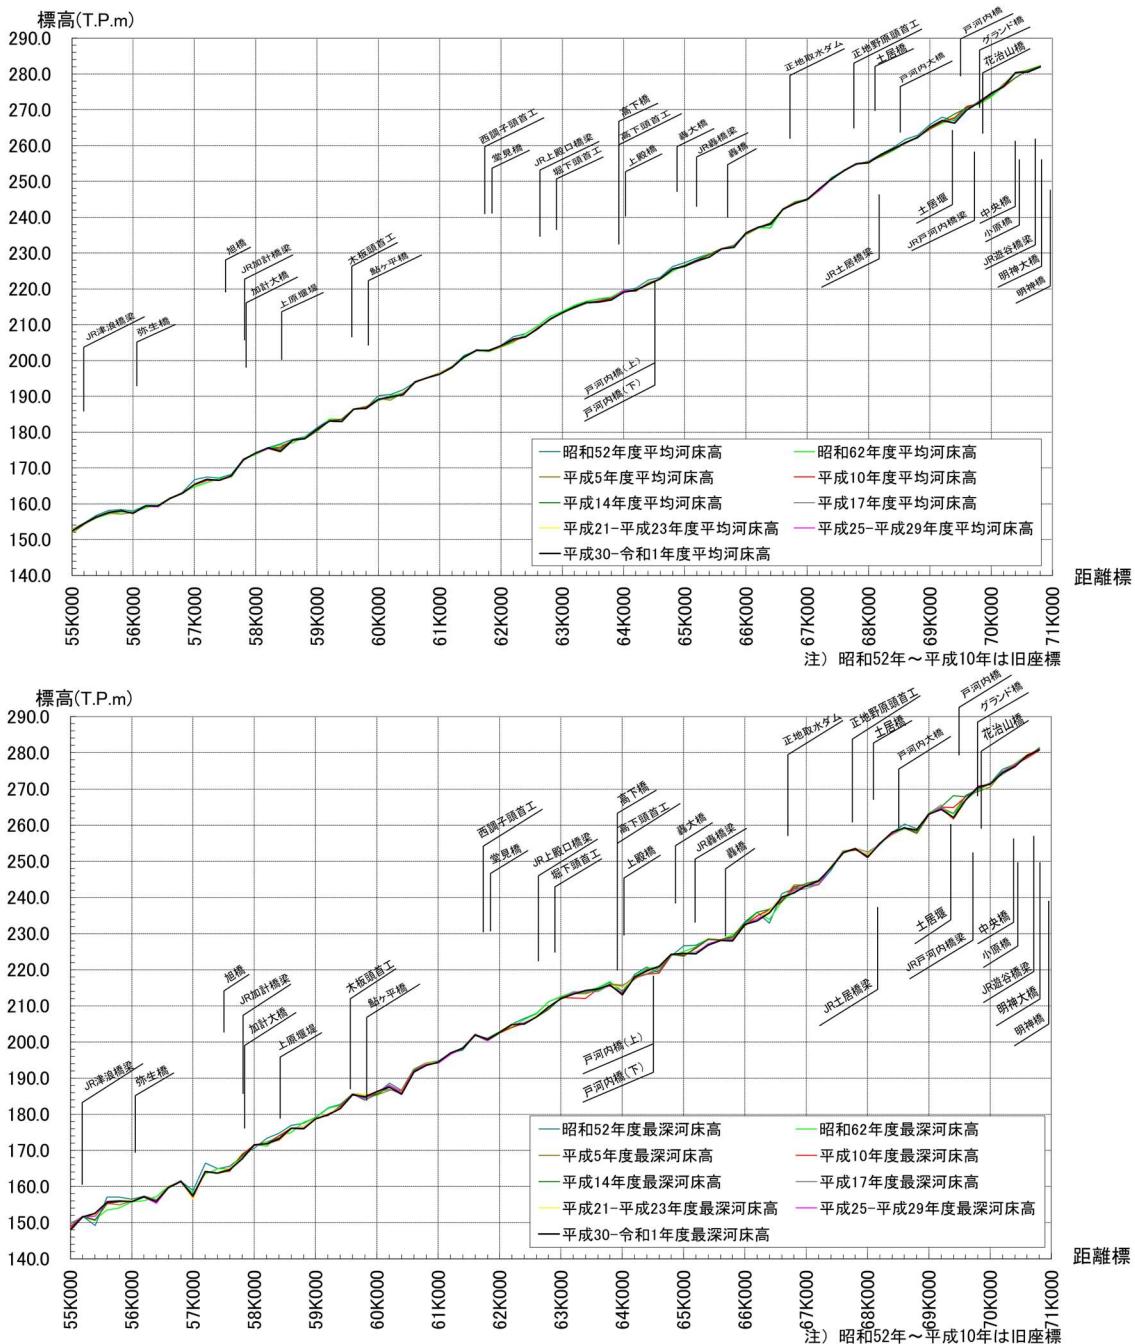
既往 51 年間（昭和 47 年（1972 年）～令和 4 年（2022 年））の河床変動量を整理した。

- 昭和 47 年（1972 年）～昭和 62 年（1987 年）
全体的に砂利採取や浚渫等の影響により、河床が変動している。
- 昭和 62 年（1987 年）～平成 10 年（1998 年）
市内派川分派地点の維持掘削等の変動により 6k 付近、砂利採取等の影響により 62k～64k
付近の河床は変動しているが、それ以外の河床は概ね安定している。
- 平成 10 年（1998 年）～平成 14 年（2002 年）
砂利採取等の影響により 15k 付近の河床は変動しているが、それ以外の河床は概ね安定して
いる。
- 平成 14 年（2002 年）～平成 17 年（2005 年）
平成 17 年（2005 年）洪水による洗堀等の影響により、8k、44k 付近、河道改修・土居堰撤
去等の影響で河床は変動しているが、それ以外の河床は概ね安定している。
- 平成 17 年（2005 年）～平成 21-23 年（2009-2011 年）
中規模洪水による堆積等の影響により 44k 付近の河床は変動しているが、それ以外の河床は
概ね安定している。
- 平成 21-23 年（2009-2011 年）～平成 25-29 年（2013-2017 年）
河床は概ね安定している。
- 平成 25-29 年（2013-2017 年）～平成 30-令和元年（2018-2019 年）
河床は概ね安定している。
- 平成 30-令和元年（2018-2019 年）～令和元-令和 4 年（2019-2022 年）
河床は概ね安定している。

(上段：平均河床高、下段：最深河床高)

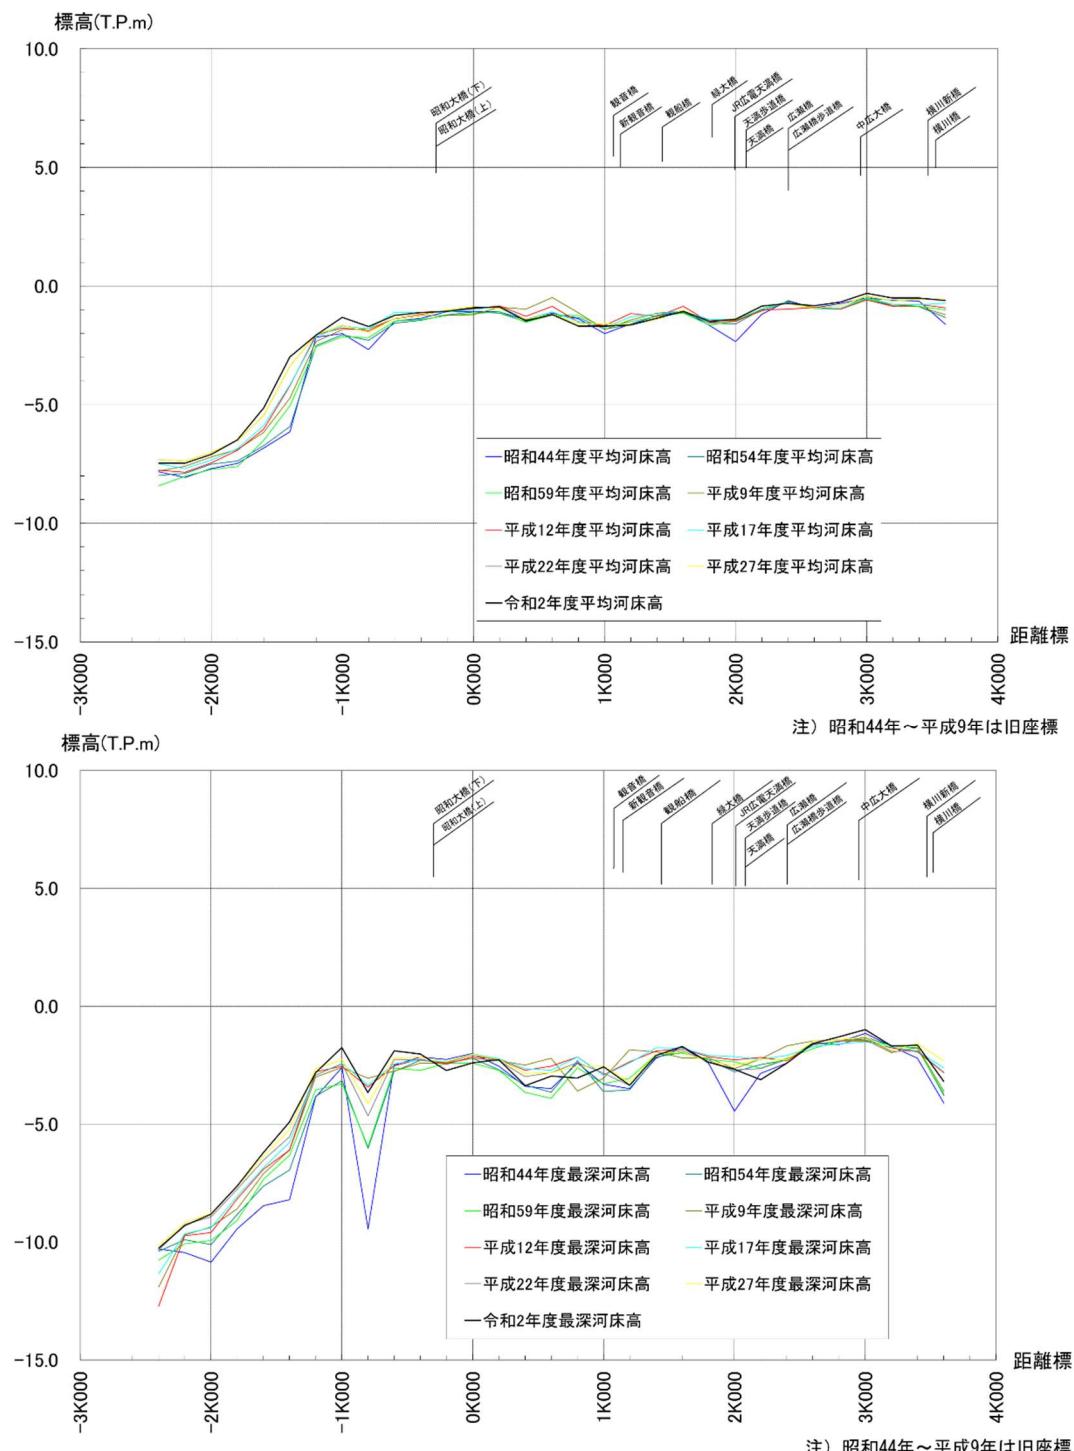
図-4.2 天満川の河床高の経年変化（上段：平均河床高、下段：最深河床高）
(昭和44年(1969年)～令和2年(2020年))

- 昭和 44 年（1969 年）～昭和 54 年（1979 年）
河床は概ね安定している。
- 昭和 54 年（1979 年）～昭和 59 年（1984 年）
河床は概ね安定している。
- 昭和 59 年（1984 年）～平成 9 年（1997 年）
河床は概ね安定している。
- 平成 9 年（1997 年）～平成 12 年（2000 年）
河床は概ね安定している。
- 平成 12 年（2000 年）～平成 17 年（2005 年）
河床は概ね安定している。
- 平成 17 年（2005 年）～平成 22 年（2010 年）
河床は概ね安定している。
- 平成 22 年（2010 年）～平成 27 年（2015 年）
河床は概ね安定している。
- 平成 27 年（2015 年）～令和 2 年（2020 年）
河床は概ね安定している。

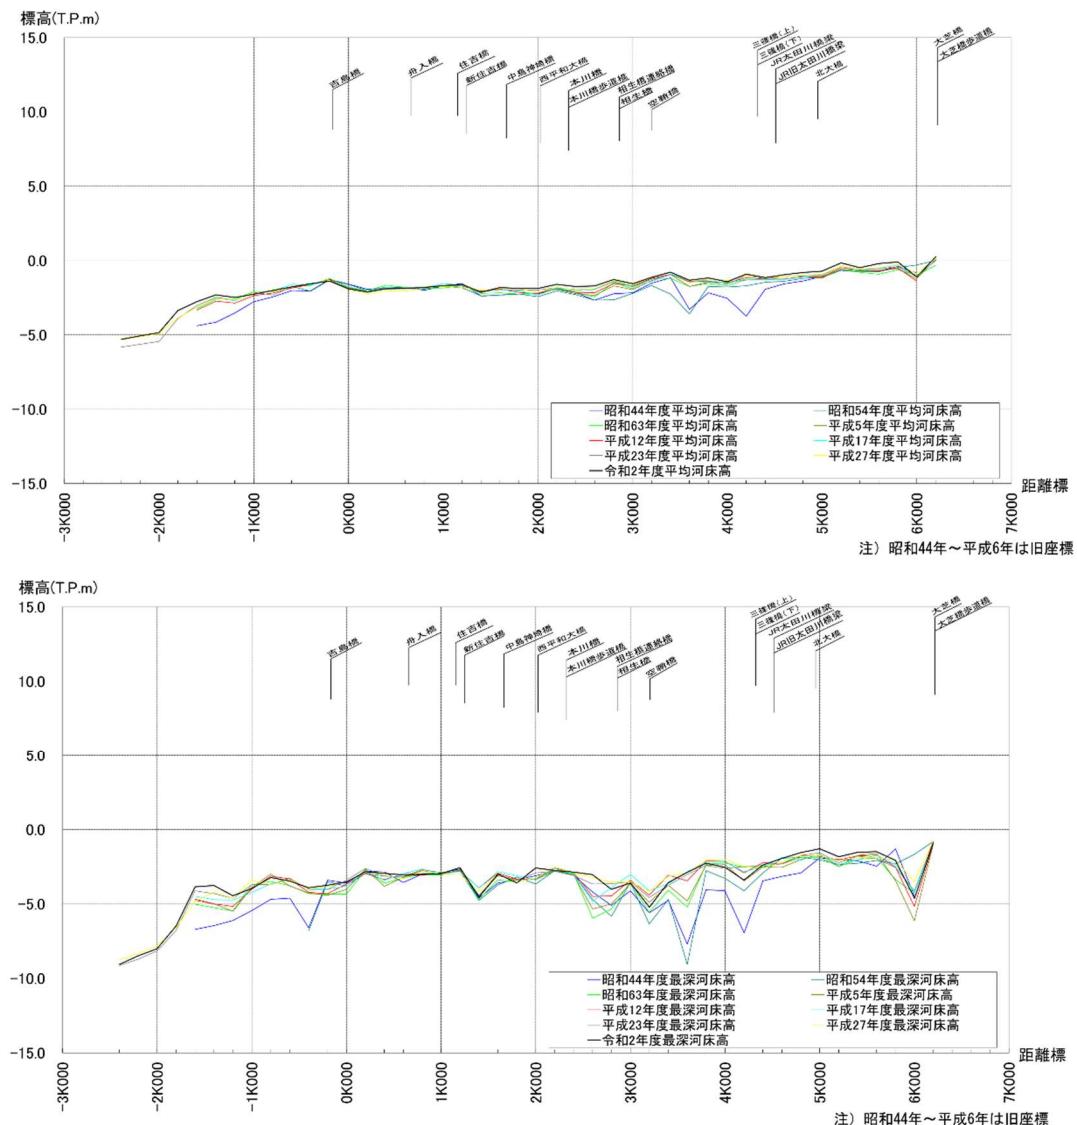
図-4.3 旧太田川の河床高の経年変化（上段：平均河床高、下段：最深河床高）

昭和 51 年（1976 年）洪水による堆積等の影響により 4k 付近の河床は変動しているが、それ以外の河床は概ね安定している。

河道改修等の影響により 4.2k 付近の河床は変動しているが、それ以外の河床は概ね安定している。
