太田川水系河川整備基本方針

土砂管理等に関する資料

令和 6 年 12 月

国土交通省 水管理・国土保全局

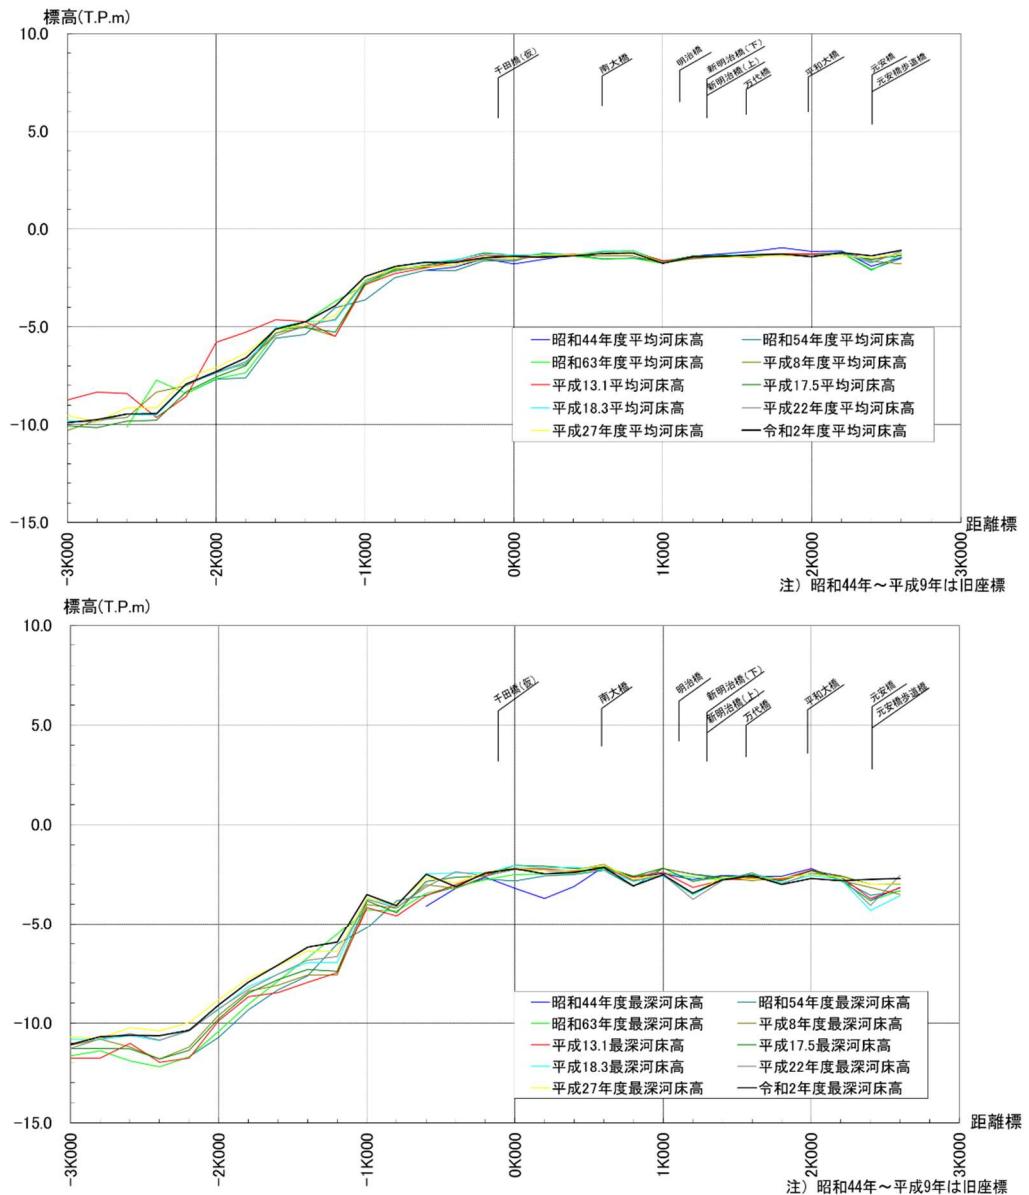
図-4.4 元安川の河床高の経年変化（上段：平均河床高、下段：最深河床高）
(昭和44年(1969年)～令和2年(2020年))

- 昭和 44 年（1969 年）～昭和 54 年（1979 年）
河床は概ね安定している。
- 昭和 54 年（1979 年）～昭和 63 年（1988 年）
河床は概ね安定している。
- 昭和 63 年（1988 年）～平成 8 年（1996 年）
河道改修等の影響により -1.2k 付近の河床は変動しているが、それ以外の河床は概ね安定している。
- 平成 8 年（1996 年）～平成 13 年（2001 年） 1 月
河床は概ね安定している。
- 平成 13 年（2001 年） 1 月～平成 17 年（2005 年） 5 月
河床は概ね安定している。
- 平成 17 年（2005 年） 5 月～平成 22 年（2010 年）
河床は概ね安定している。
- 平成 22 年（2010 年）～平成 27 年（2015 年）
河床は概ね安定している。
- 平成 27 年（2015 年）～令和 2 年（2020 年）
河床は概ね安定している。

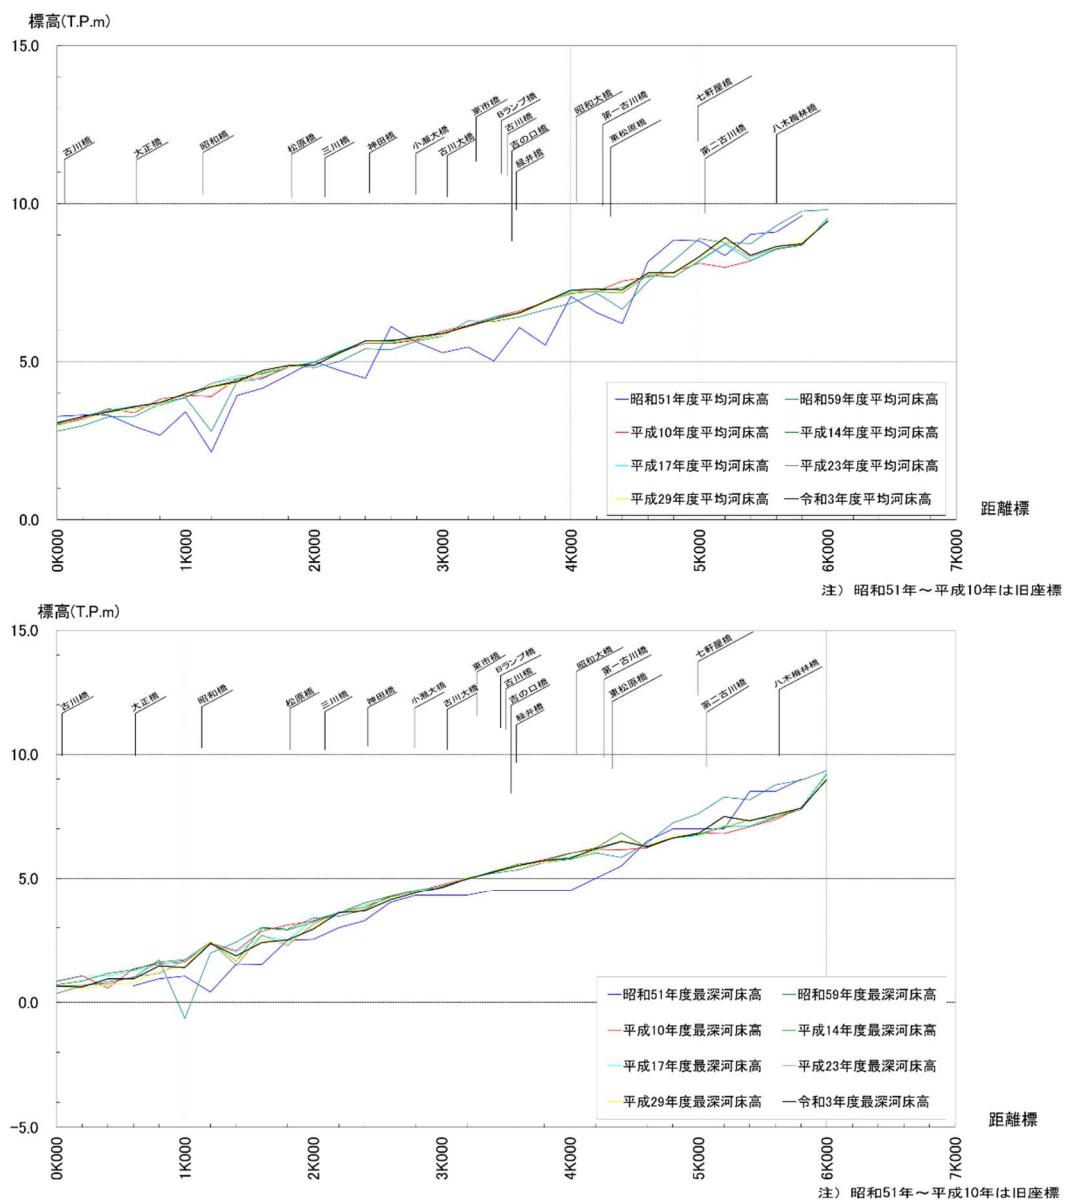
図-4.5 第一古川の河床高の経年変化（上段：平均河床高、下段：最深河床高）
(昭和 51 年 (1976 年) ~ 令和 3 年 (2021 年))

河道改修等の影響により 3.8k 付近の河床は変動しているが、それ以外の河床は概ね安定している。

平成 5 年（1993 年）洪水による堆積等の影響により 1.2k 付近の河床は変動しているが、それ以外の河床は概ね安定している。

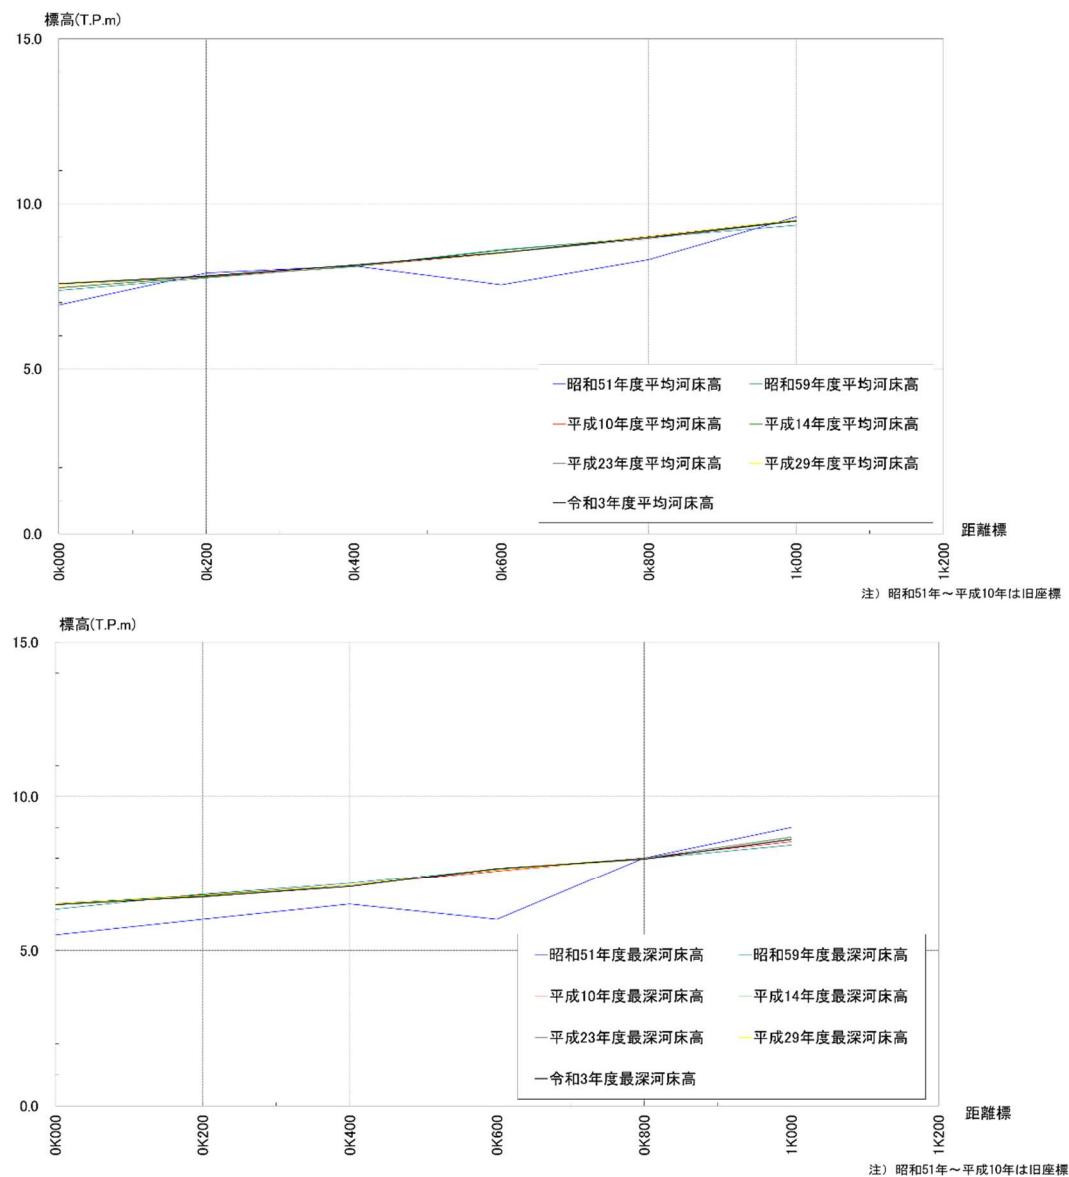
図-4.6 第二古川の河床高の経年変化（上段：平均河床高、下段：最深河床高）
(昭和 51 年 (1976 年) ~ 令和 3 年 (2021 年))

昭和 55 年（1980 年）洪水による堆積等の影響により 0.6k 付近の河床は変動しているが、それ以外の河床は概ね安定している。

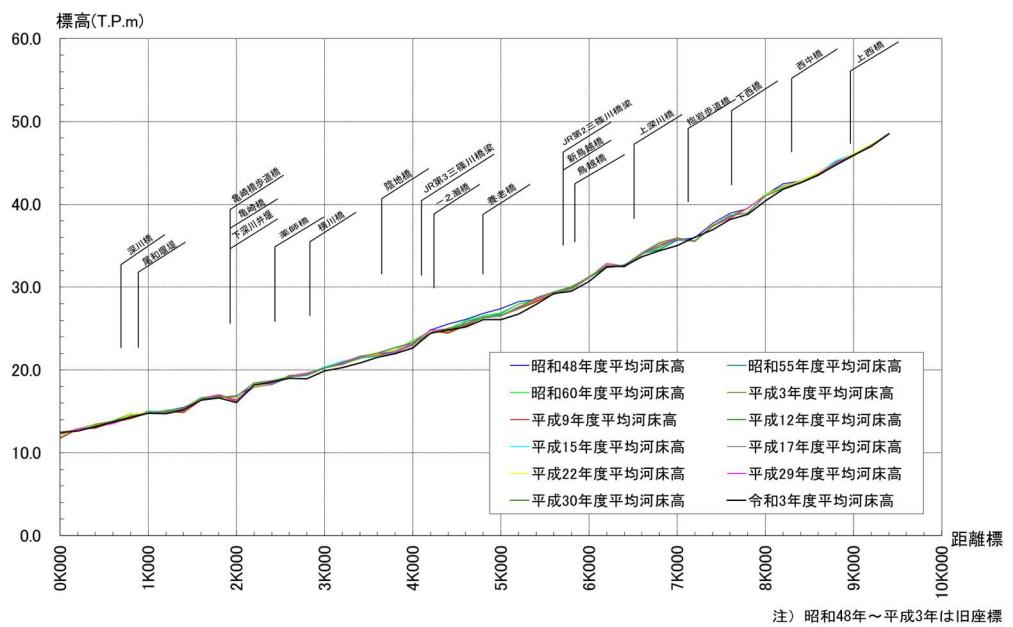
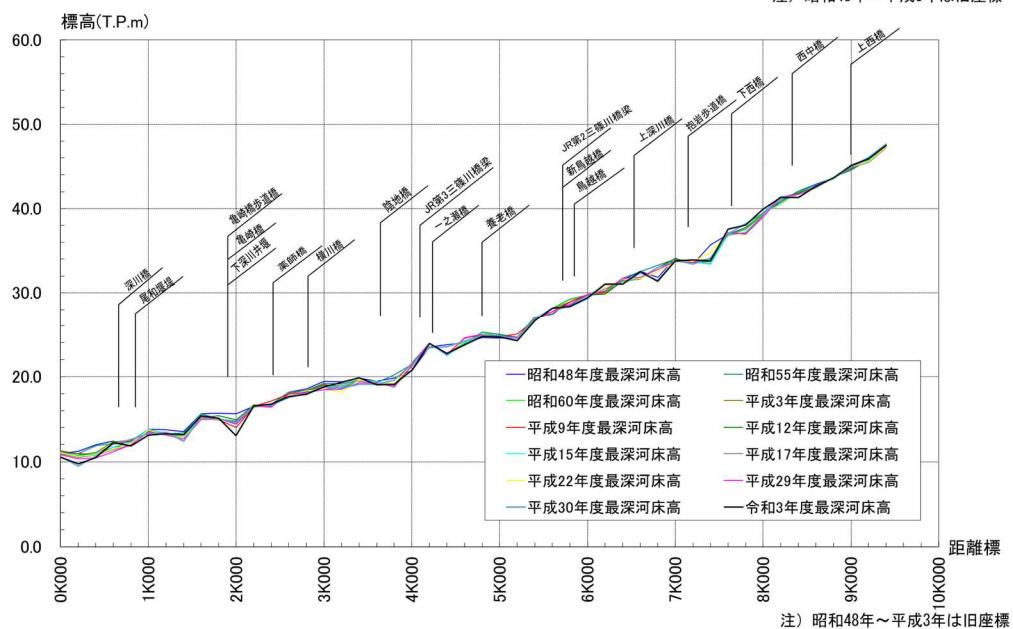
図-4.7 三條川の河床高の経年変化（上段：平均河床高、下段：最深河床高）
(昭和48年(1973年)～令和3年(2021年))

- 昭和 48 年（1973 年）～昭和 55 年（1980 年）
河床は概ね安定している。
- 昭和 55 年（1980 年）～昭和 60 年（1985 年）
河床は概ね安定している。
- 昭和 60 年（1985 年）～平成 9 年（1997 年）
河床は概ね安定している。
- 平成 9 年（1997 年）～平成 15 年（2003 年）
河床は概ね安定している。
- 平成 15 年（2003 年）～平成 17 年（2005 年）
河床は概ね安定している。
- 平成 17 年（2005 年）～平成 22 年（2010 年）
河床は概ね安定している。
- 平成 22 年（2010 年）～平成 29 年（2017 年）
河床は概ね安定している。
- 平成 29 年（2017 年）～平成 30 年（2018 年）
河床は概ね安定している。
- 平成 30 年（2018 年）～令和 3 年（2021 年）
平成 30 年 7 月豪雨（2018 年）による洗堀等の影響により全体的に河床は変動している。

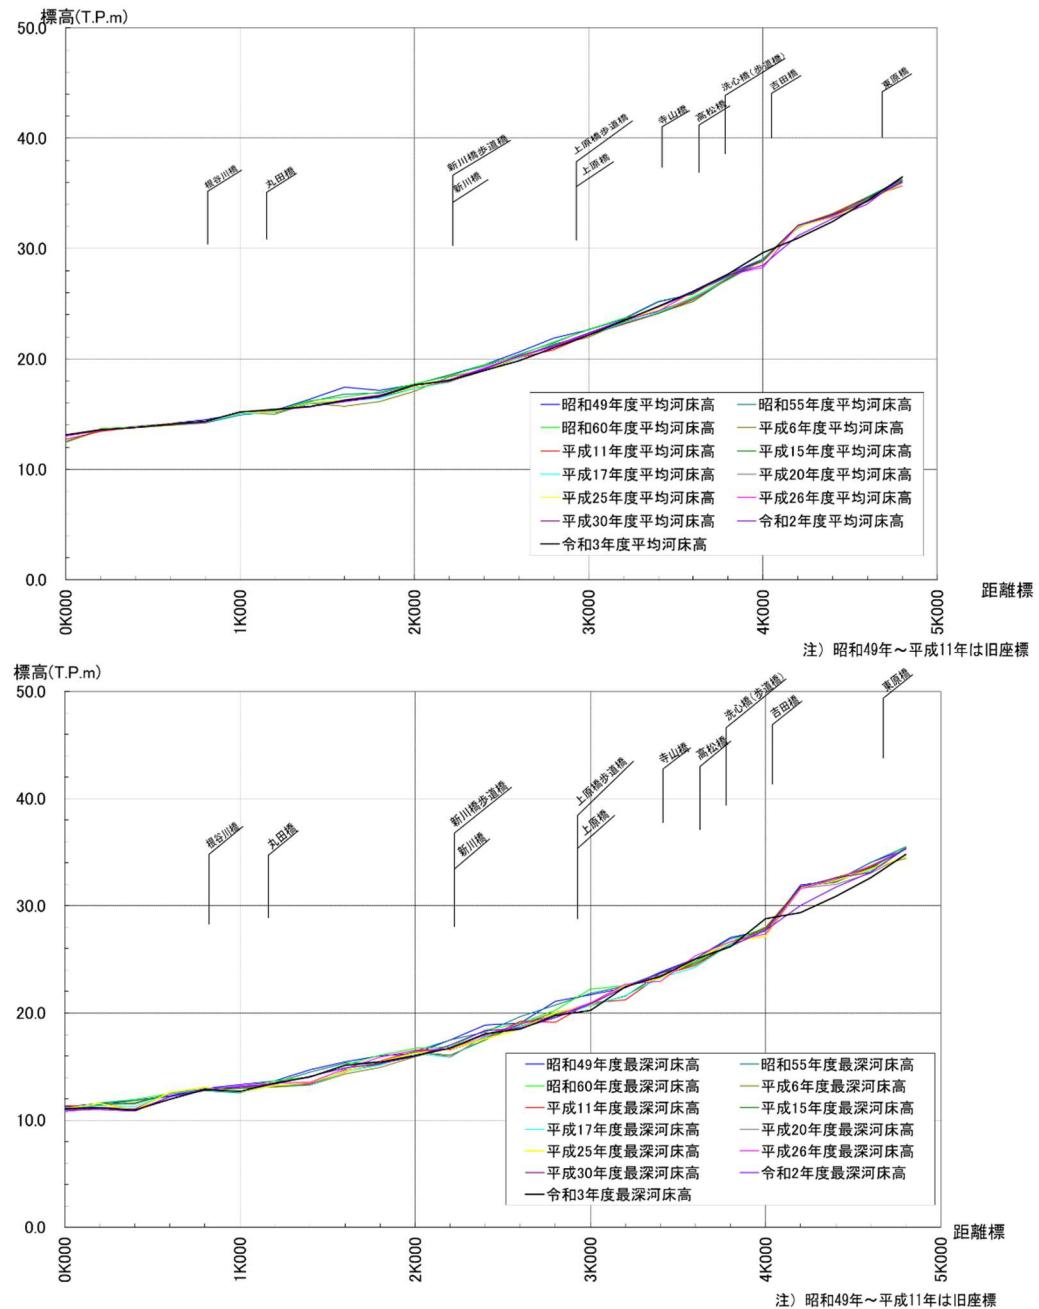
図-4.8 根谷川の河床高の経年変化（上段：平均河床高、下段：最深河床高）

- 昭和 49 年（1974 年）～昭和 55 年（1980 年）
河床は概ね安定している。
- 昭和 55 年（1980 年）～昭和 60 年（1985 年）
河床は概ね安定している。
- 昭和 60 年（1985 年）～平成 11 年（1999 年）
河床は概ね安定している。
- 平成 11 年（1999 年）～平成 15 年（2003 年）
河床は概ね安定している。
- 平成 15 年（2003 年）～平成 17 年（2005 年）
河床は概ね安定している。
- 平成 17 年（2005 年）～平成 20 年（2008 年）
河床は概ね安定している。
- 平成 20 年（2008 年）～平成 26 年（2014 年）
河床は概ね安定している。
- 平成 26 年（2014 年）～平成 30 年（2018 年）
河床は概ね安定している。
- 平成 30 年（2018 年）～令和 2 年（2020 年）
河道改修等の影響により 4.2k 付近の河床は変動しているが、それ以外の河床は概ね安定している。
- 令和 2 年（2020 年）～令和 3 年（2021 年）
河床は概ね安定している。

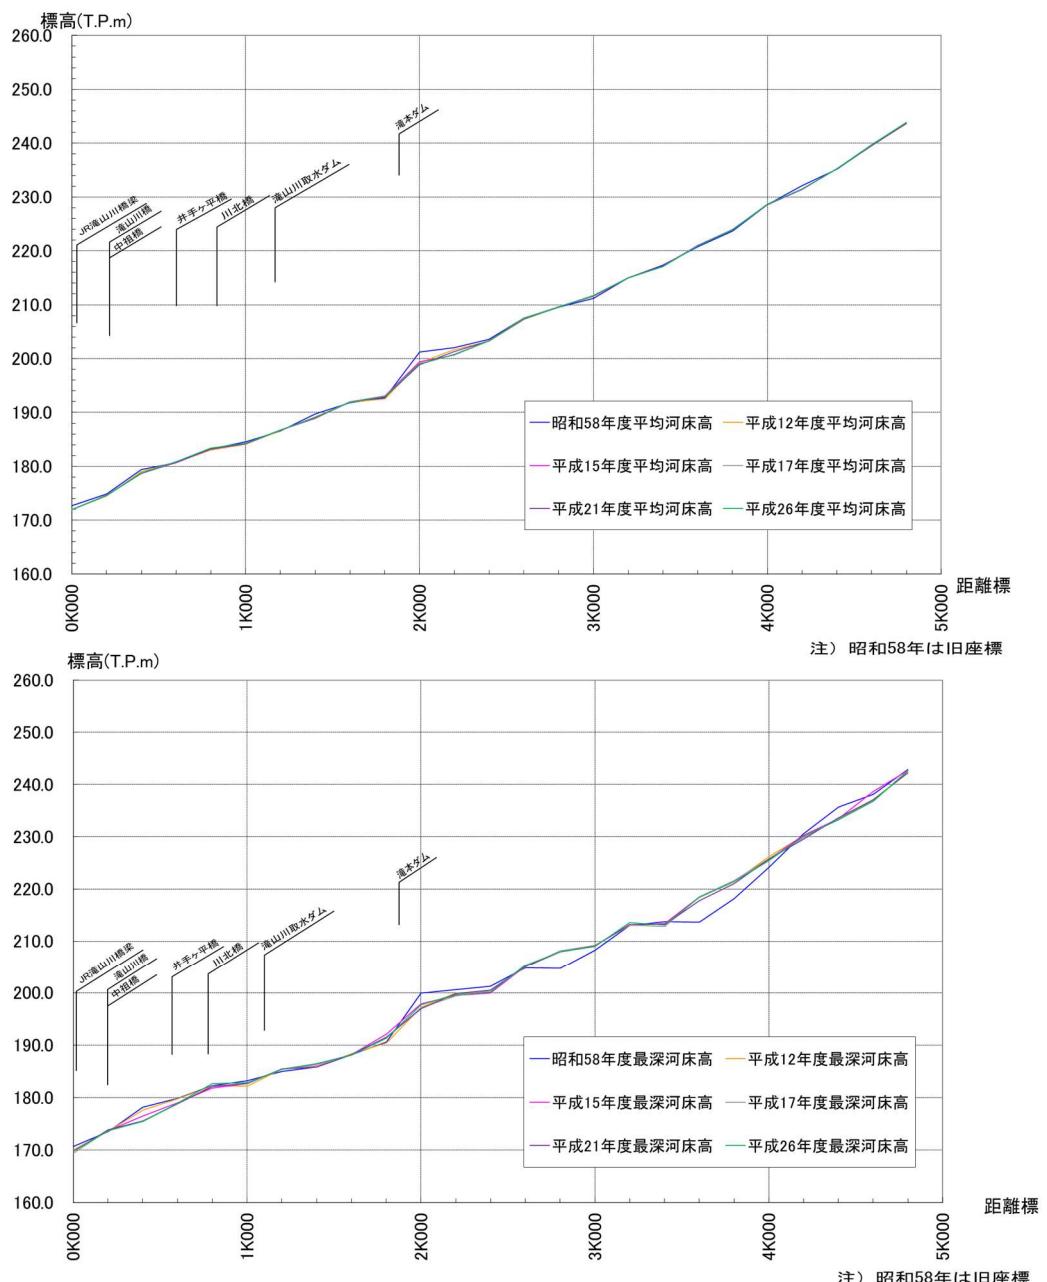
図-4.9 滝山川の河床高の経年変化（上段：平均河床高、下段：最深河床高）

滝本堰上流の維持掘削等の影響により 2k 付近の河床は変動しているが、それ以外の河床は概ね安定している。

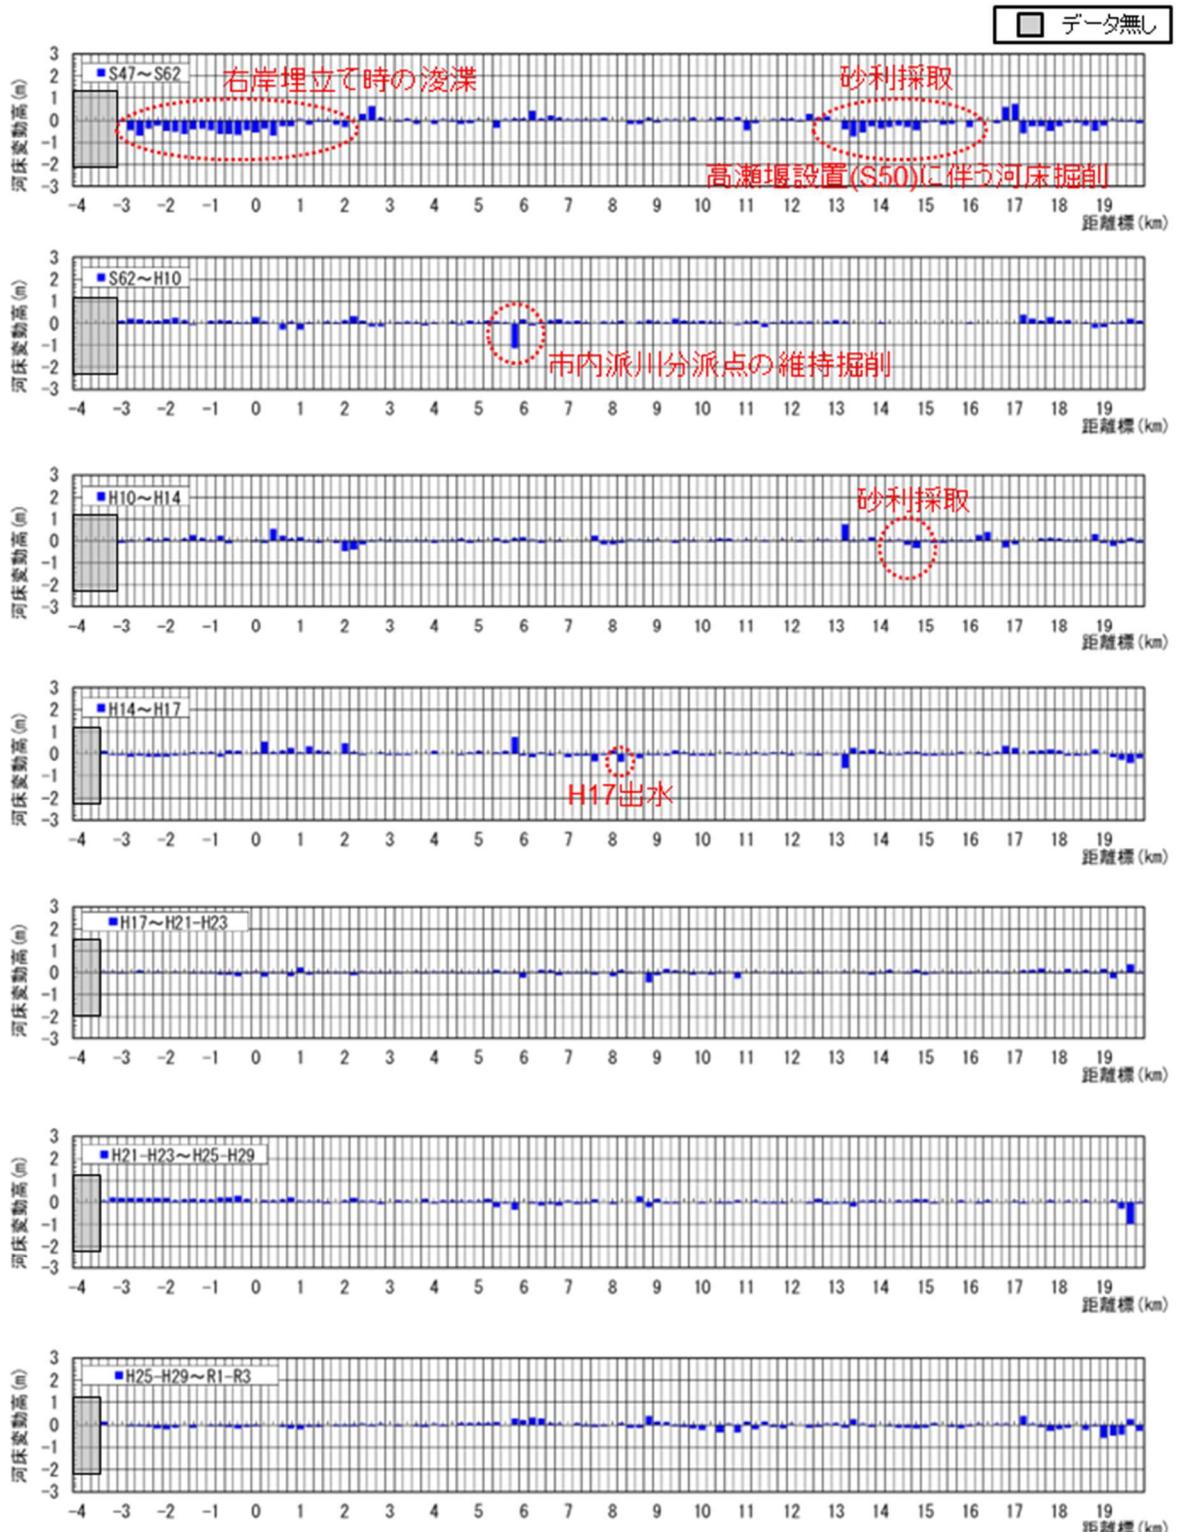
図-4.11 (1) 太田川の低水路河床変動量経年変化（太田川河口から 20k000）

太田川の 0k000～20k000 区間においては、昭和 40 年代～昭和 60 年代にかけて行われた砂利採取や高瀬堰設置に伴う河床掘削等の影響で、河床が洗堀傾向となっているが、特に近年の河床変動量は小さく安定している。

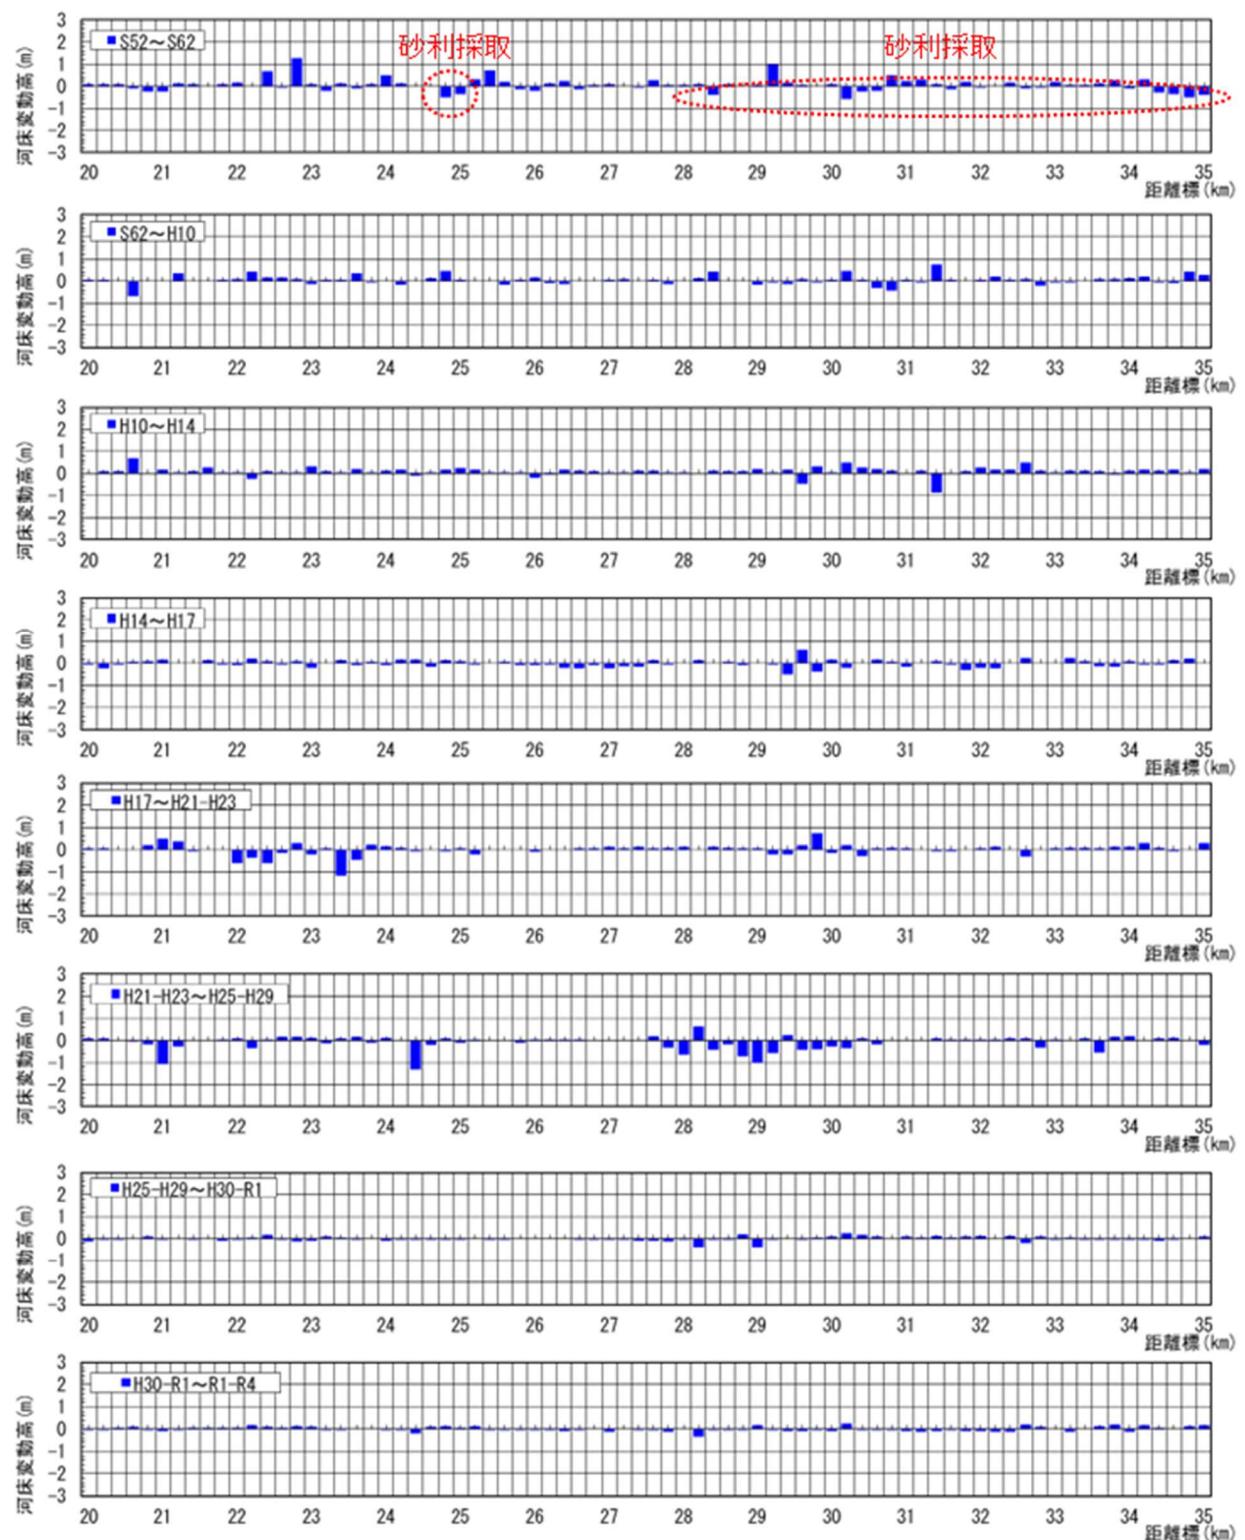
図-4.11 (2) 太田川の低水路河床変動量経年変化（太田川 20k000 から 35k000）

太田川の 20k000～35k000 区間においては、昭和 50 年代～昭和 60 年代にかけて行われた砂利採取等の影響で、河床が洗堀傾向となっているが、特に近年の河床変動量は小さく安定している。

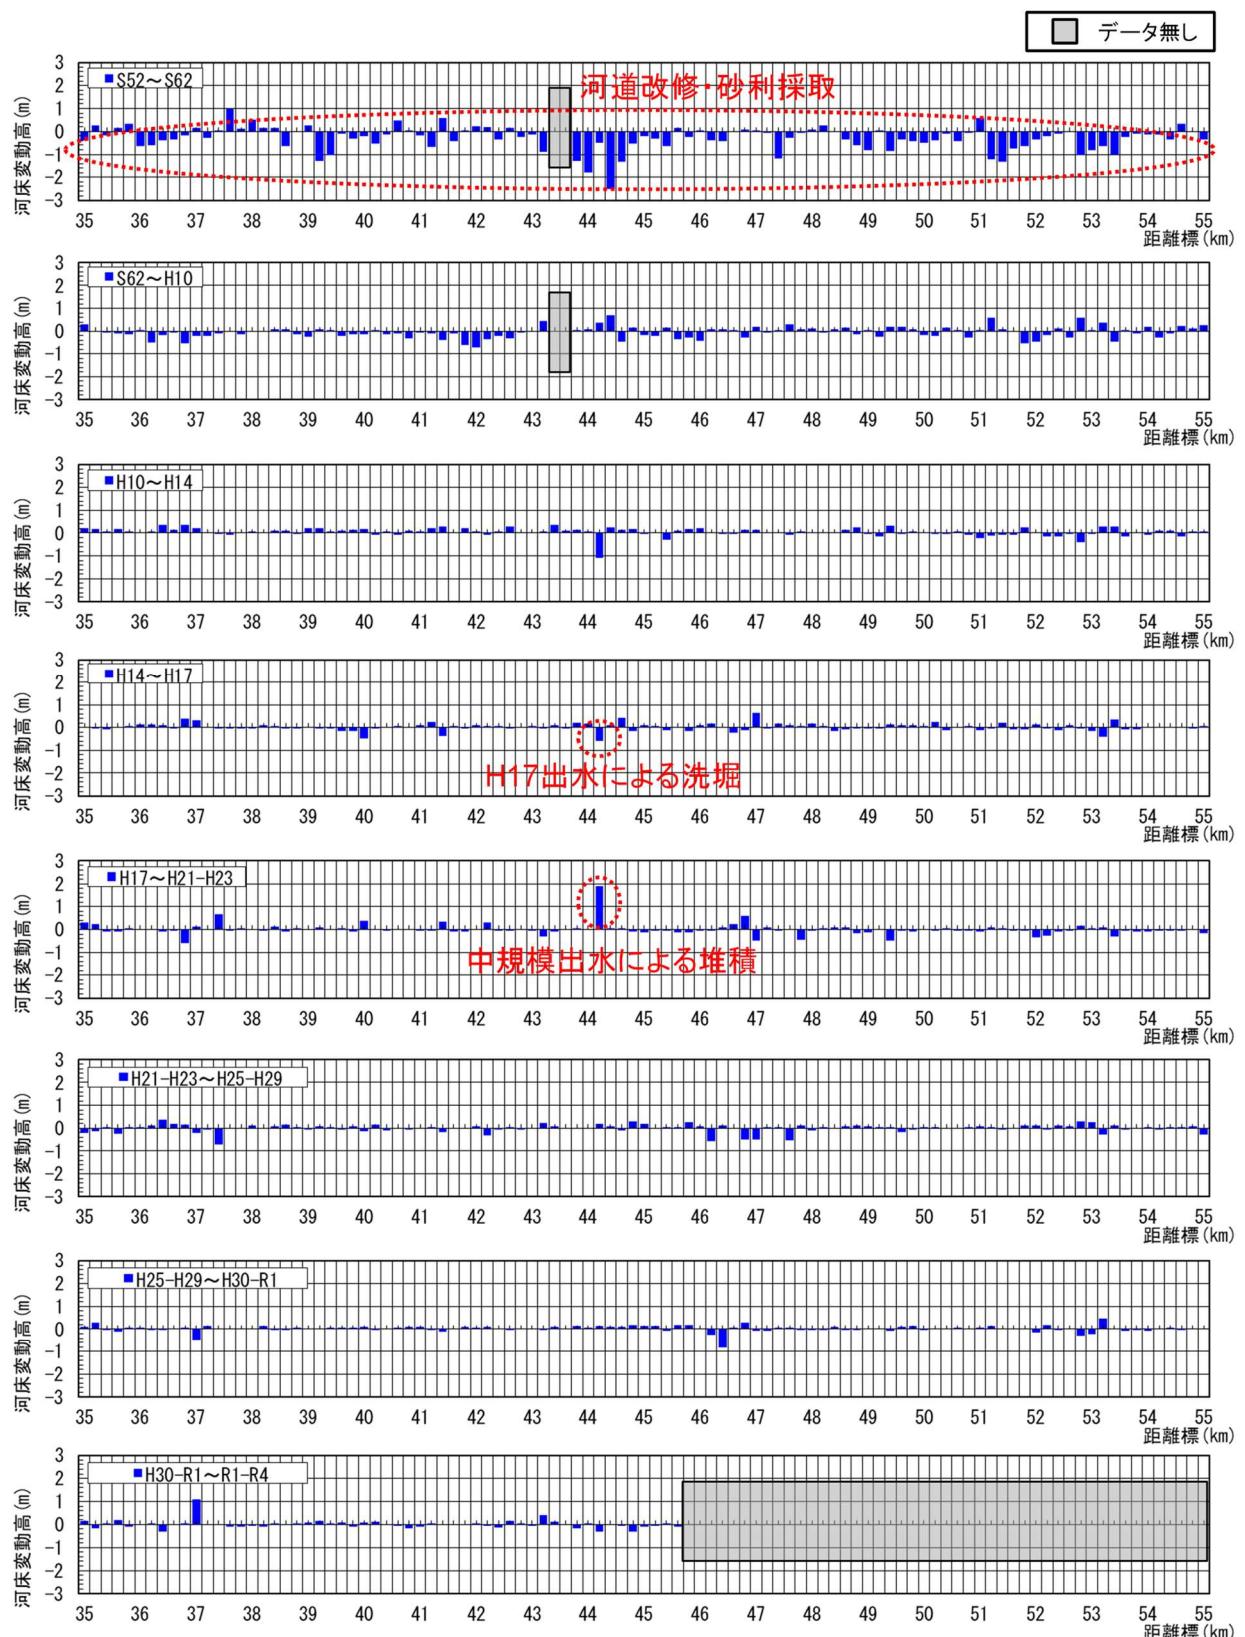
図-4.11 (3) 太田川の低水路河床変動量経年変化（太田川 35k000 から 55k000）

太田川の35k000～55k000区間においては、昭和50年代～昭和60年代にかけて行われた砂利採取や河道改修、洪水等の影響で、河床が洗堀傾向となっているが、特に近年の河床変動量は小さく安定している。

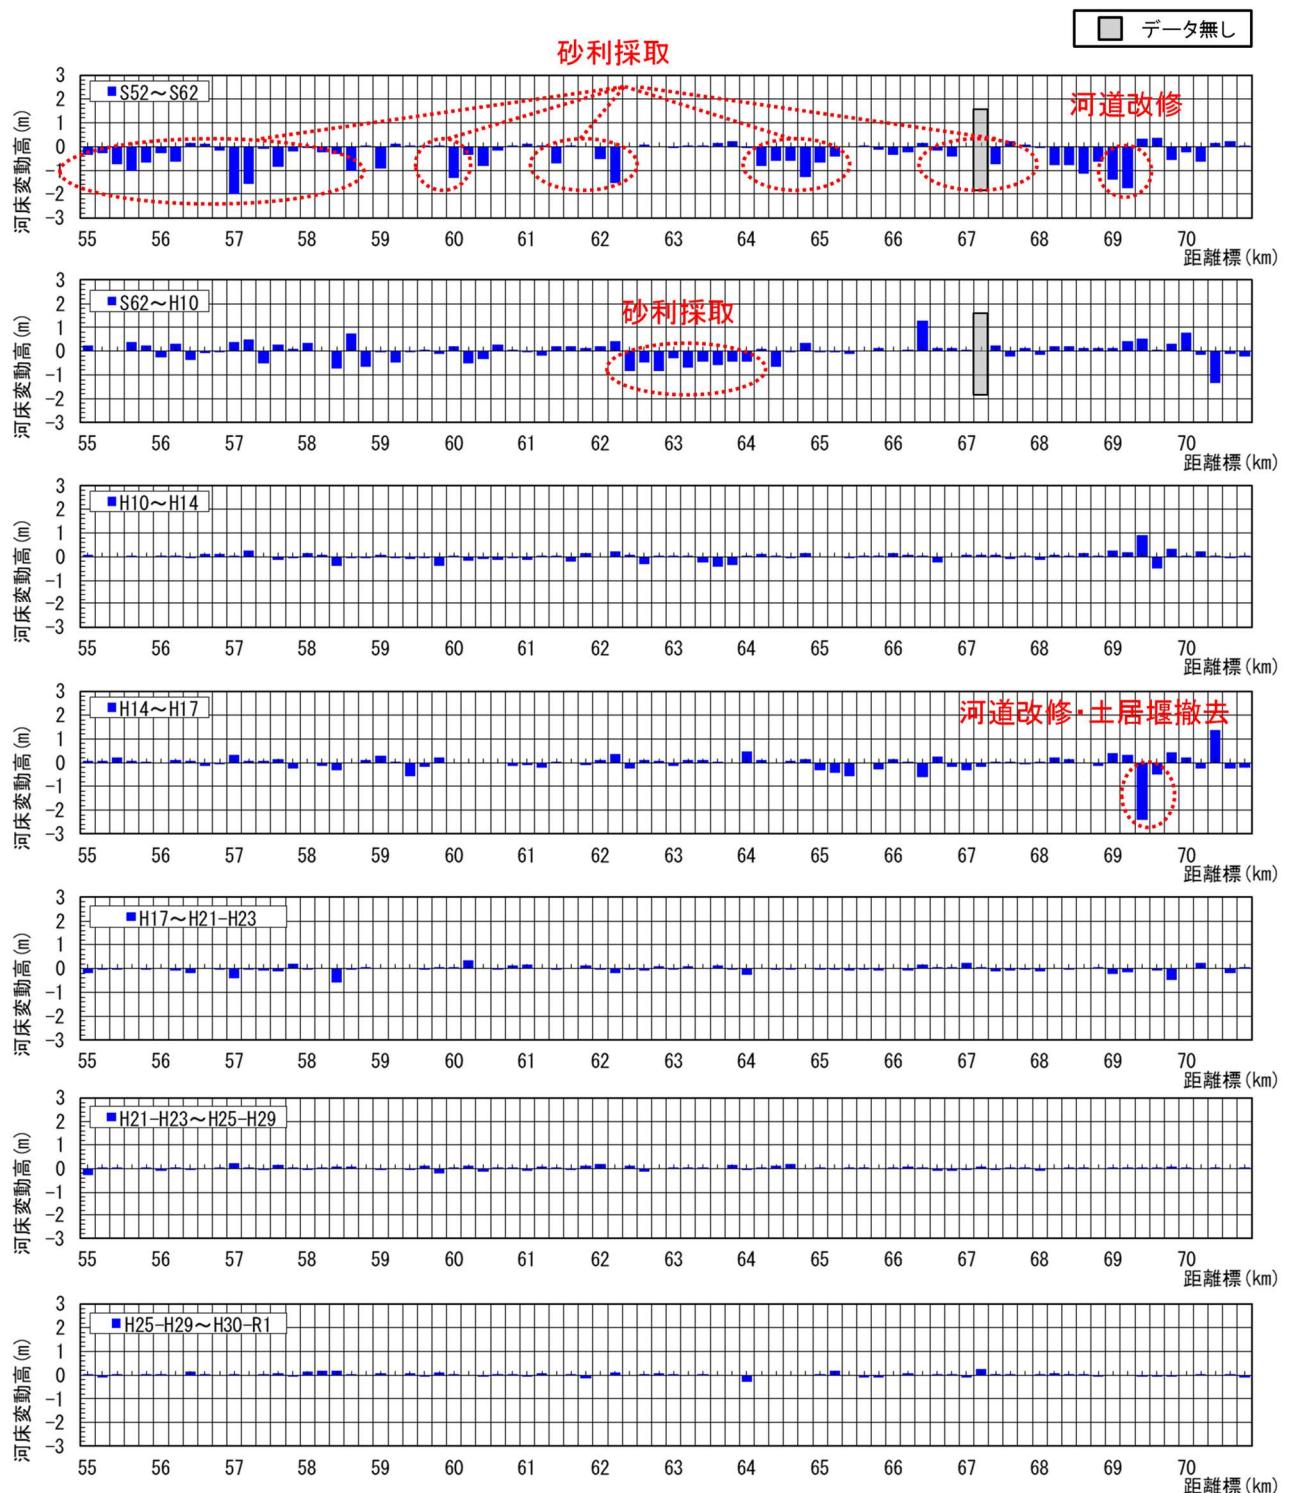
図-4.11 (4) 太田川の低水路河床変動量経年変化（太田川 55k000 から 71k000）

太田川の 55k000～70k800 区間においては、昭和 50 年代～平成 10 年代にかけて行われた砂利採取や河道改修等の影響で、河床が洗堀傾向となっているが、特に近年の河床変動量は小さく安定している。

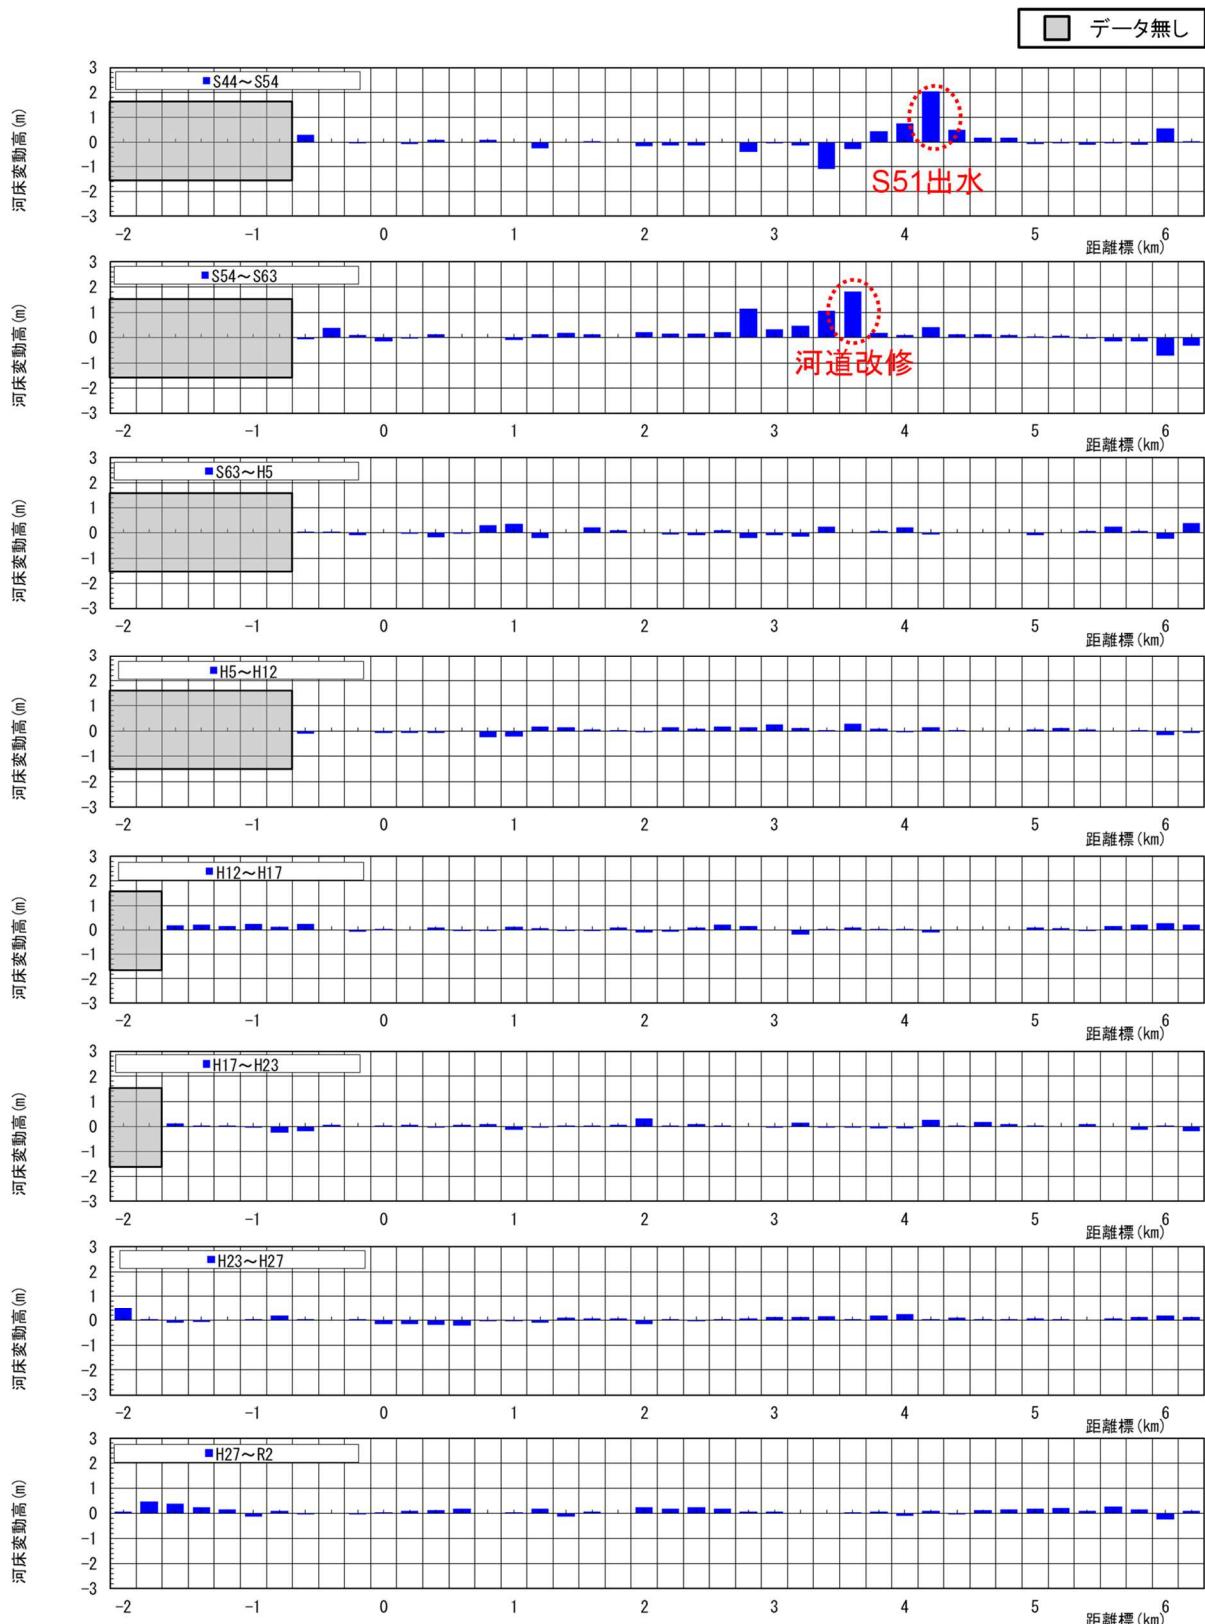
図-4.13 旧太田川の低水路河床変動量経年変化

旧太田川においては、昭和50年代の洪水や河道改修等の影響で、河床が堆積傾向となっているが、特に近年の河床変動量は小さく安定している。

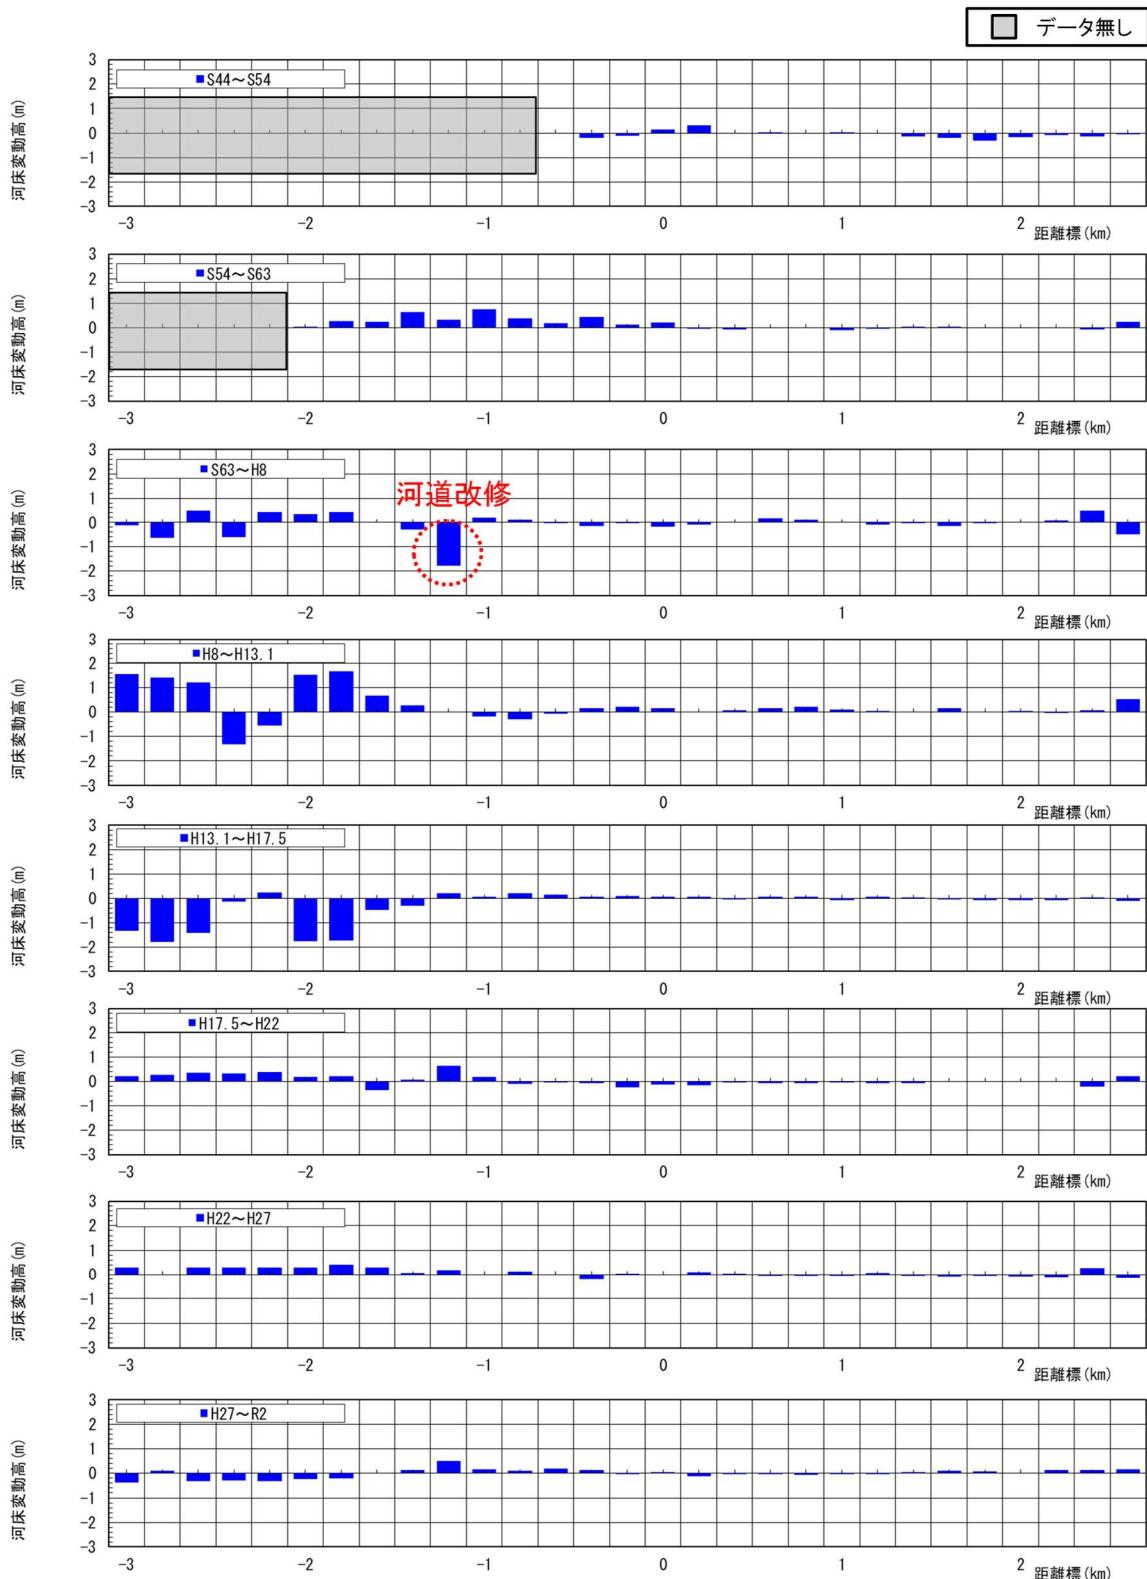
図-4.14 元安川の低水路河床変動量経年変化

元安川においては、昭和 60 年代～平成 8 年（1996 年）までに行われた河道改修等の影響で、その後に河床が若干変動している期間があるが、特に近年の河床変動量は小さく安定している。

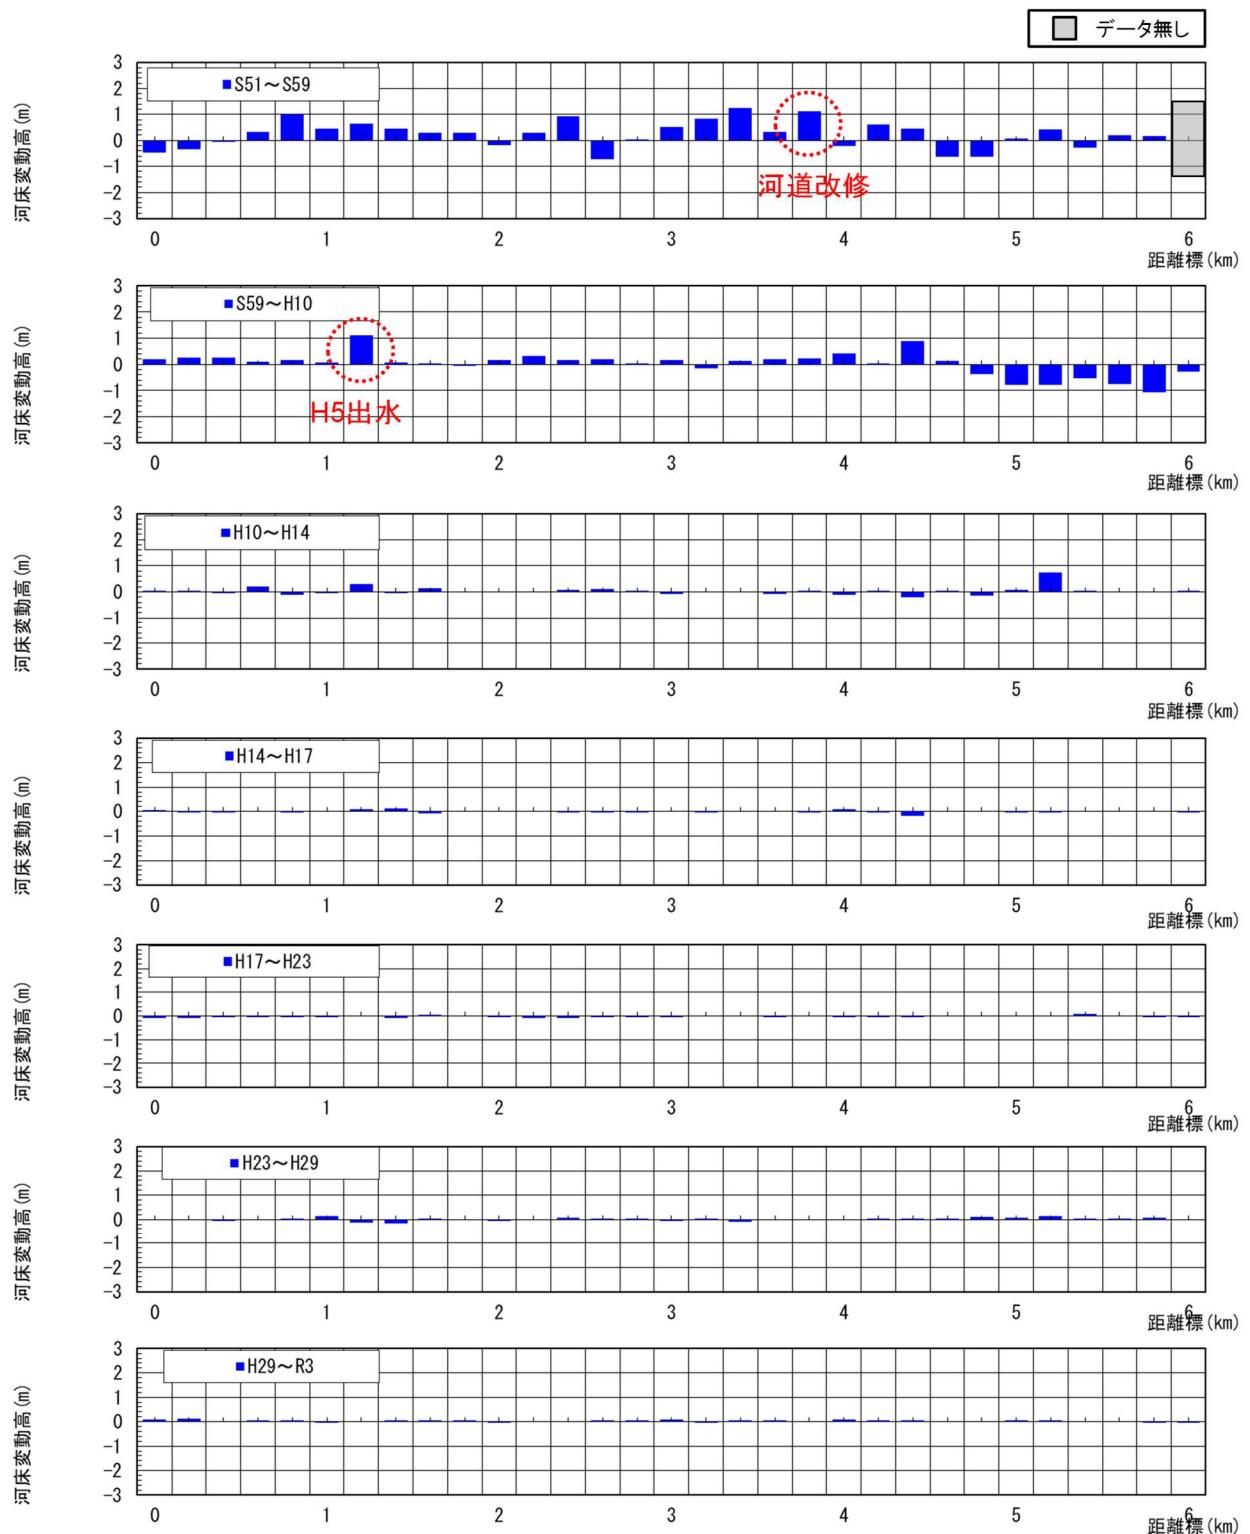
図-4.15 第一古川の低水路河床変動量経年変化

第一古川においては、昭和 50 年代の河道改修や平成 5 年（1993 年）の洪水等の影響で、河床が堆積傾向となっているが、特に近年の河床変動量は小さく安定している。
