太田川水系河川整備基本方針

土砂管理等に関する資料

令和 6 年 12 月

国土交通省 水管理・国土保全局

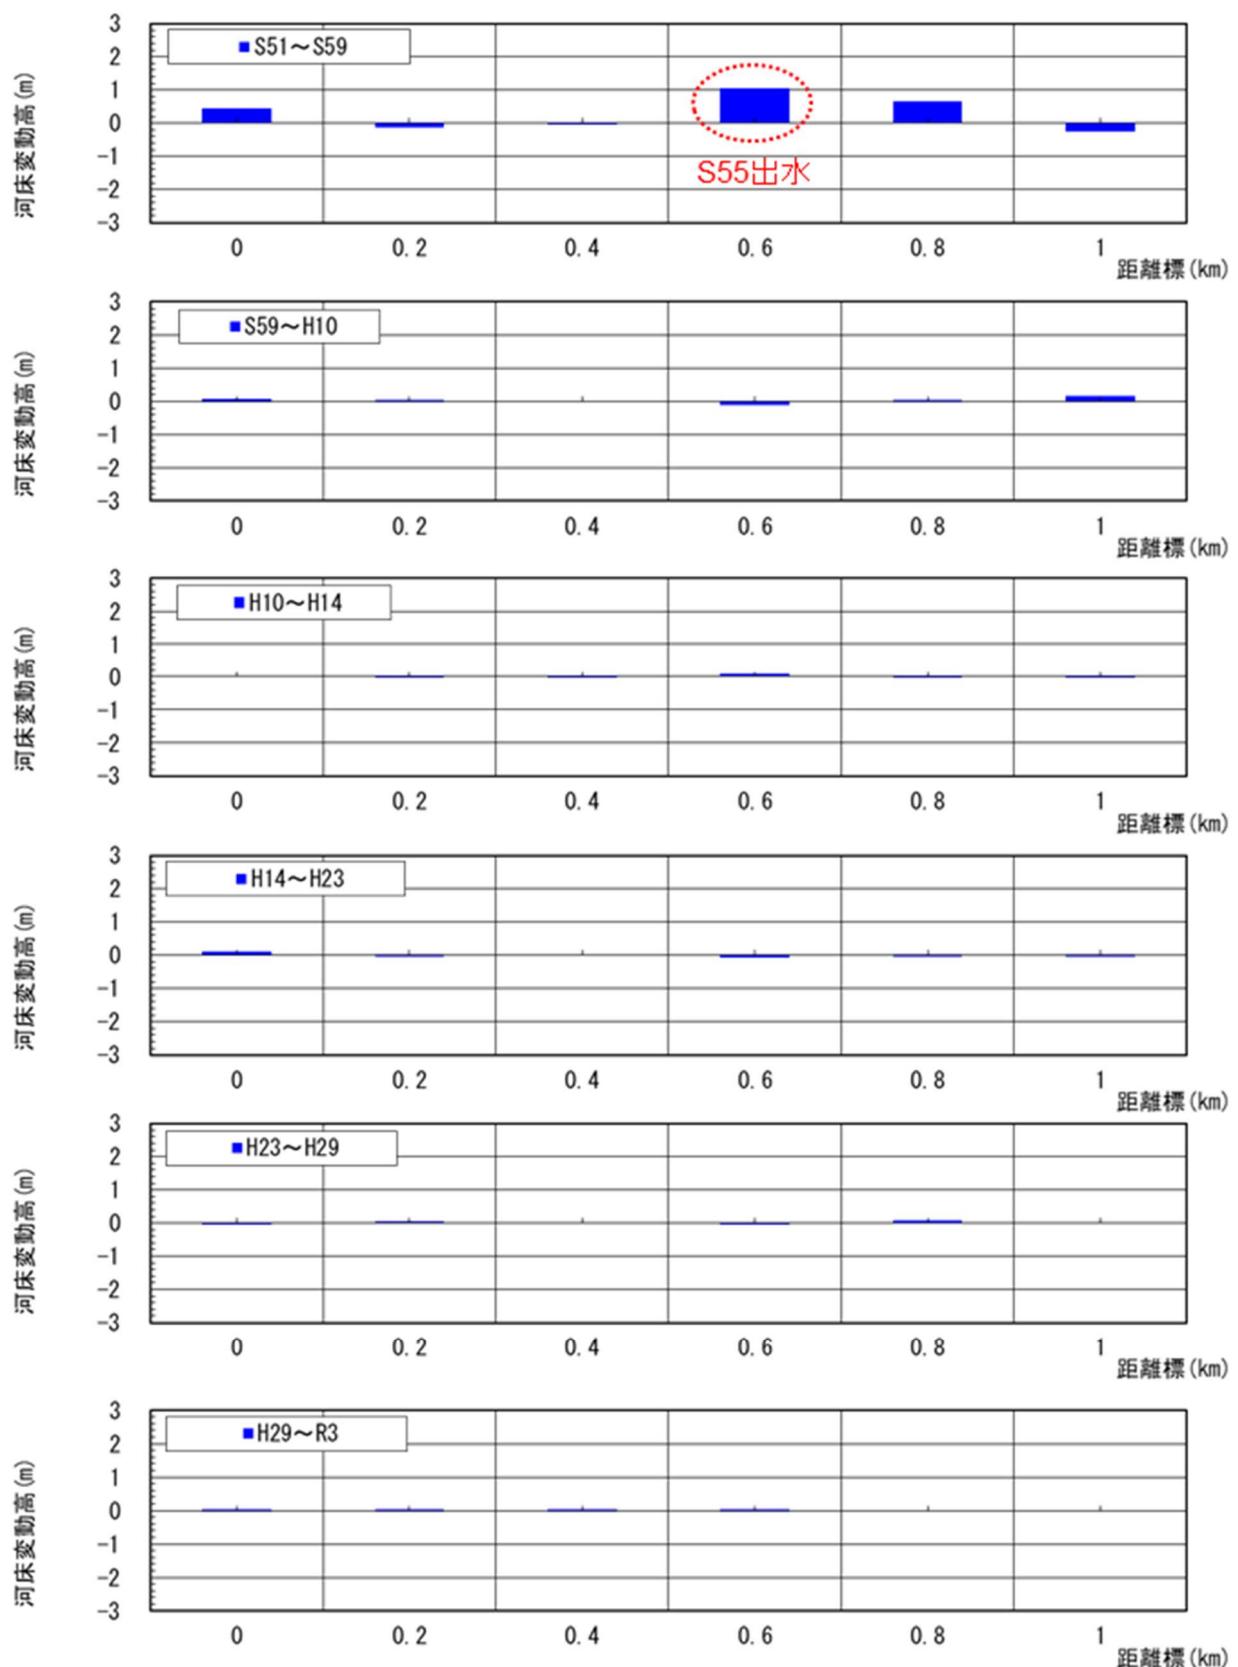
図-4.16 第二古川の低水路河床変動量経年変化

第二古川においては、昭和 50 年代の洪水等の影響で、河床が堆積傾向となっているが、特に近年の河床変動量は小さく安定している。

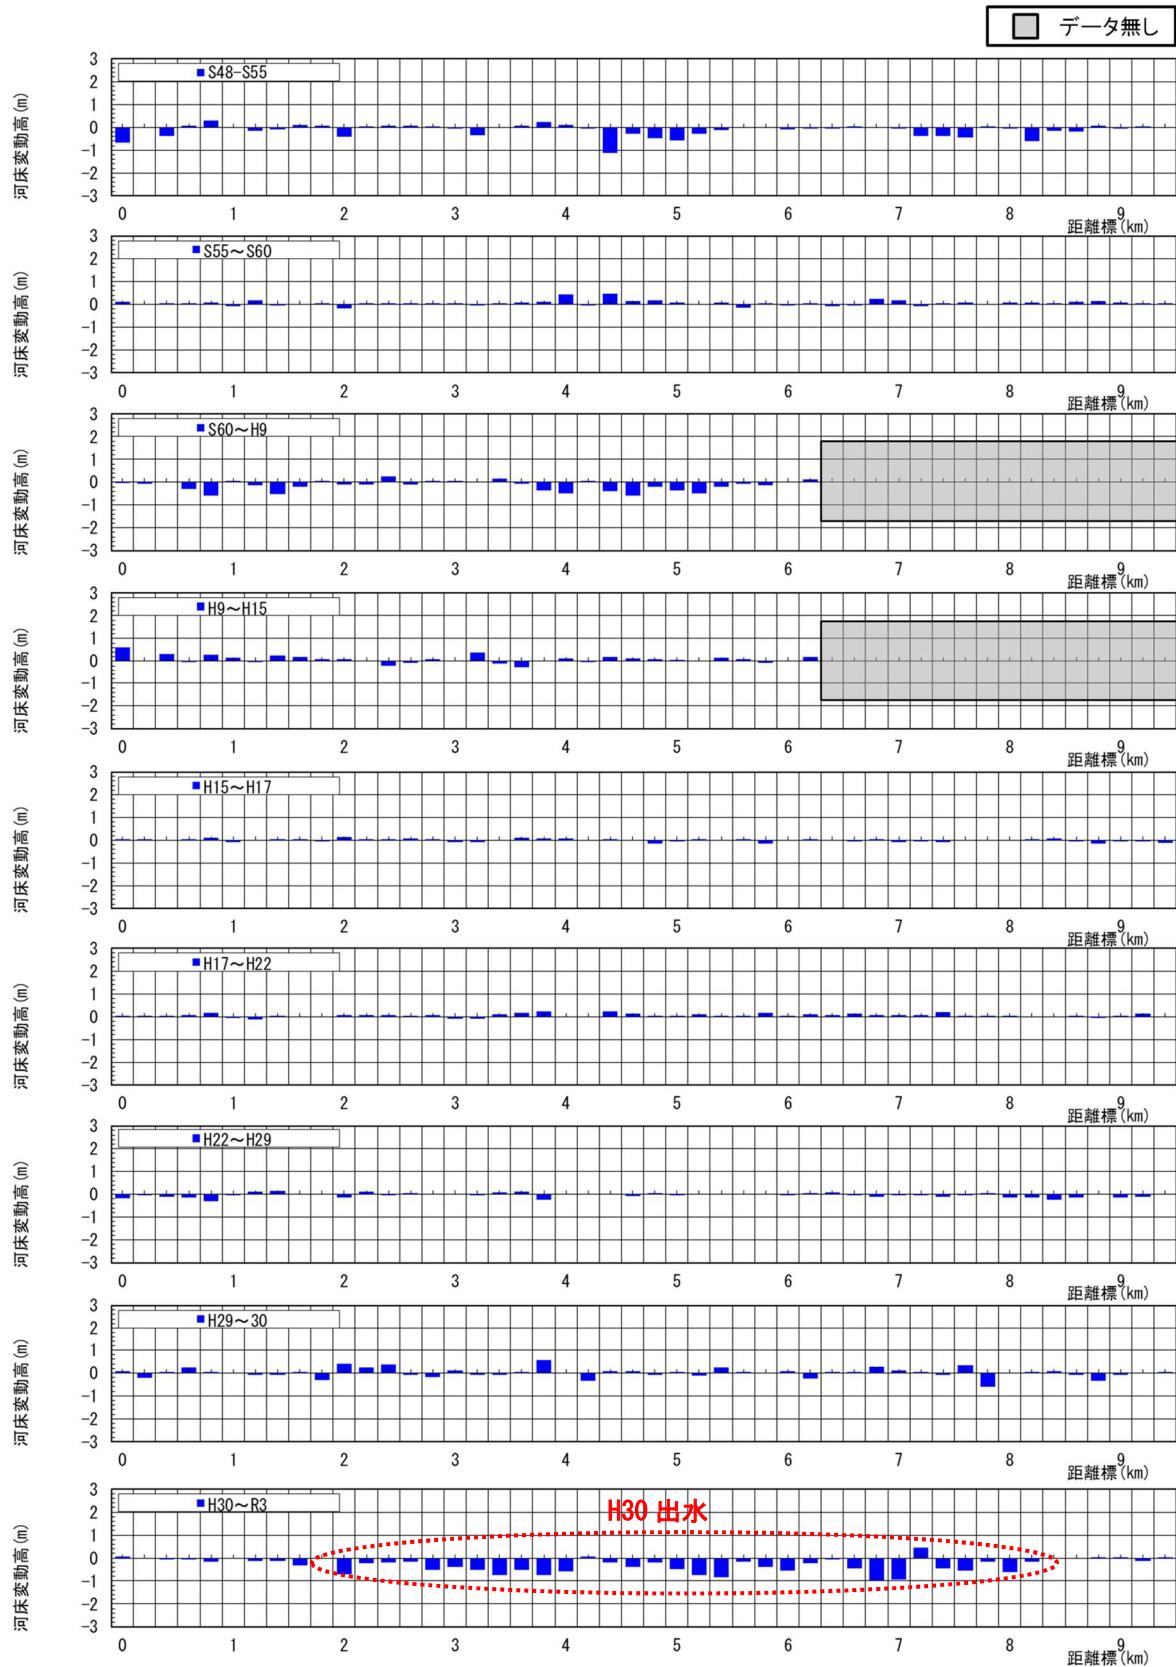
図-4.17 三篠川の低水路河床変動量経年変化

三篠川においては、河床変動量は近年安定していたが、平成30年代の洪水等の影響で、河床が洗堀傾向となっている。

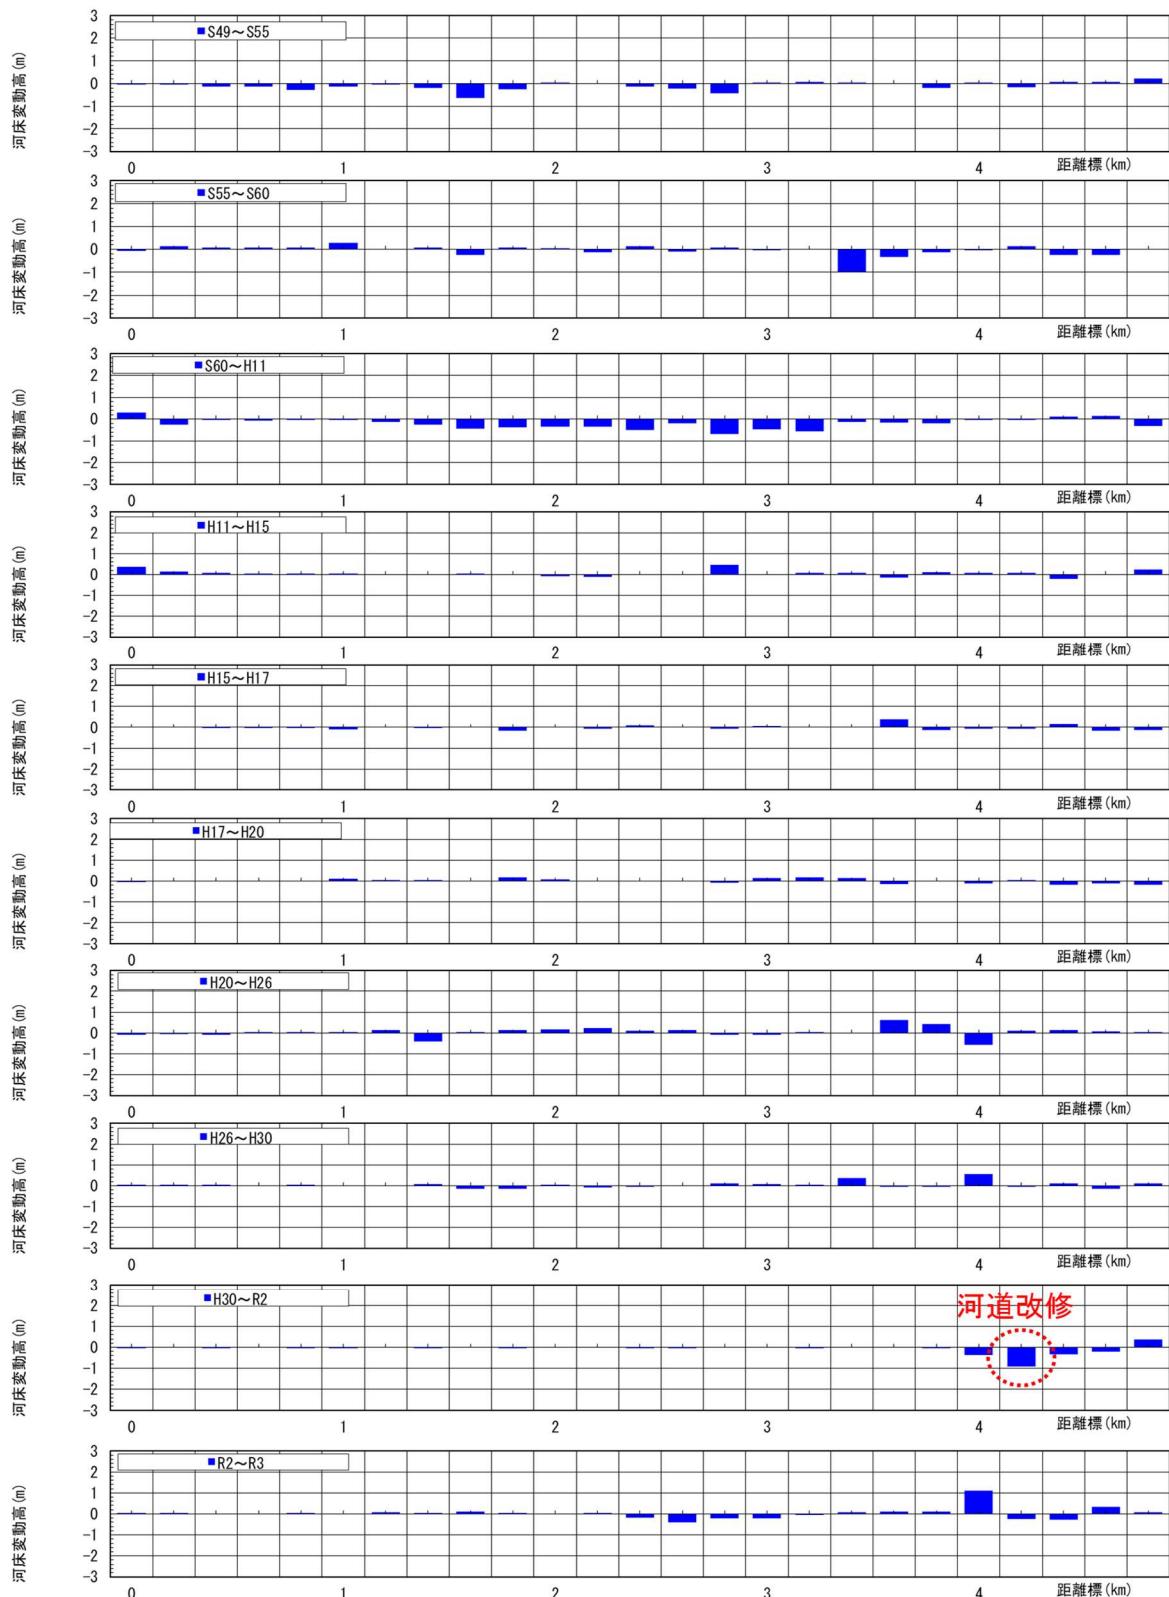
図-4.18 根谷川の低水路河床変動量経年変化

根谷川においては、平成 30 年代～令和 2 年（2020 年）までに行われた河道改修等の影響で、その後に河床が若干変動している期間があるが、特に近年の河床変動量は小さく安定している。

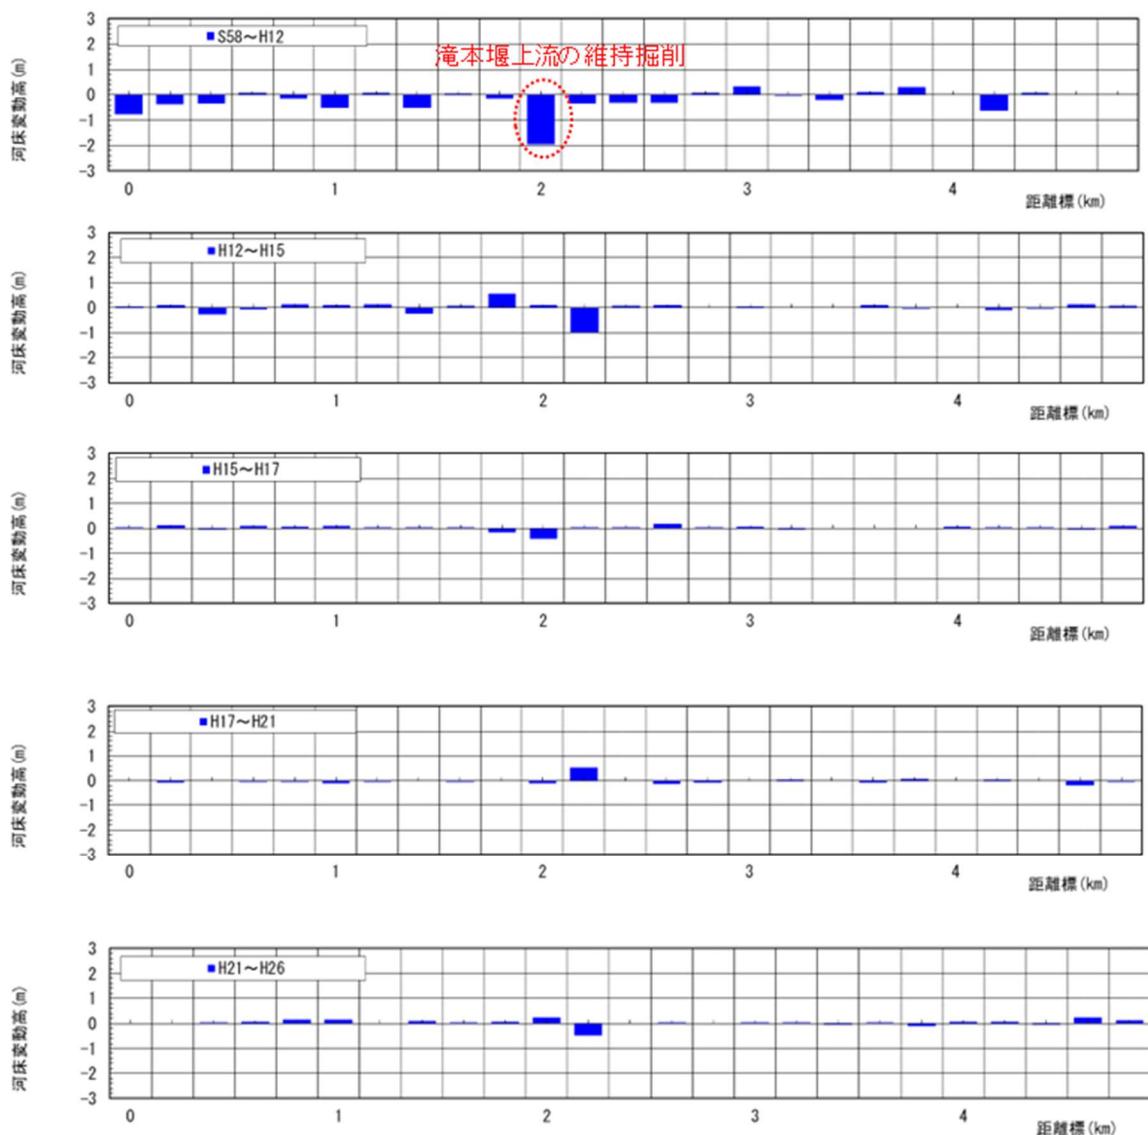
図-4.19 滝山川の低水路河床変動量経年変化

滝山川においては、昭和 50 年代～平成 10 年代までに行われた滝本堰上流の維持掘削等の影響で、河床が洗掘傾向となっているが、特に近年の河床変動量は小さく安定している。

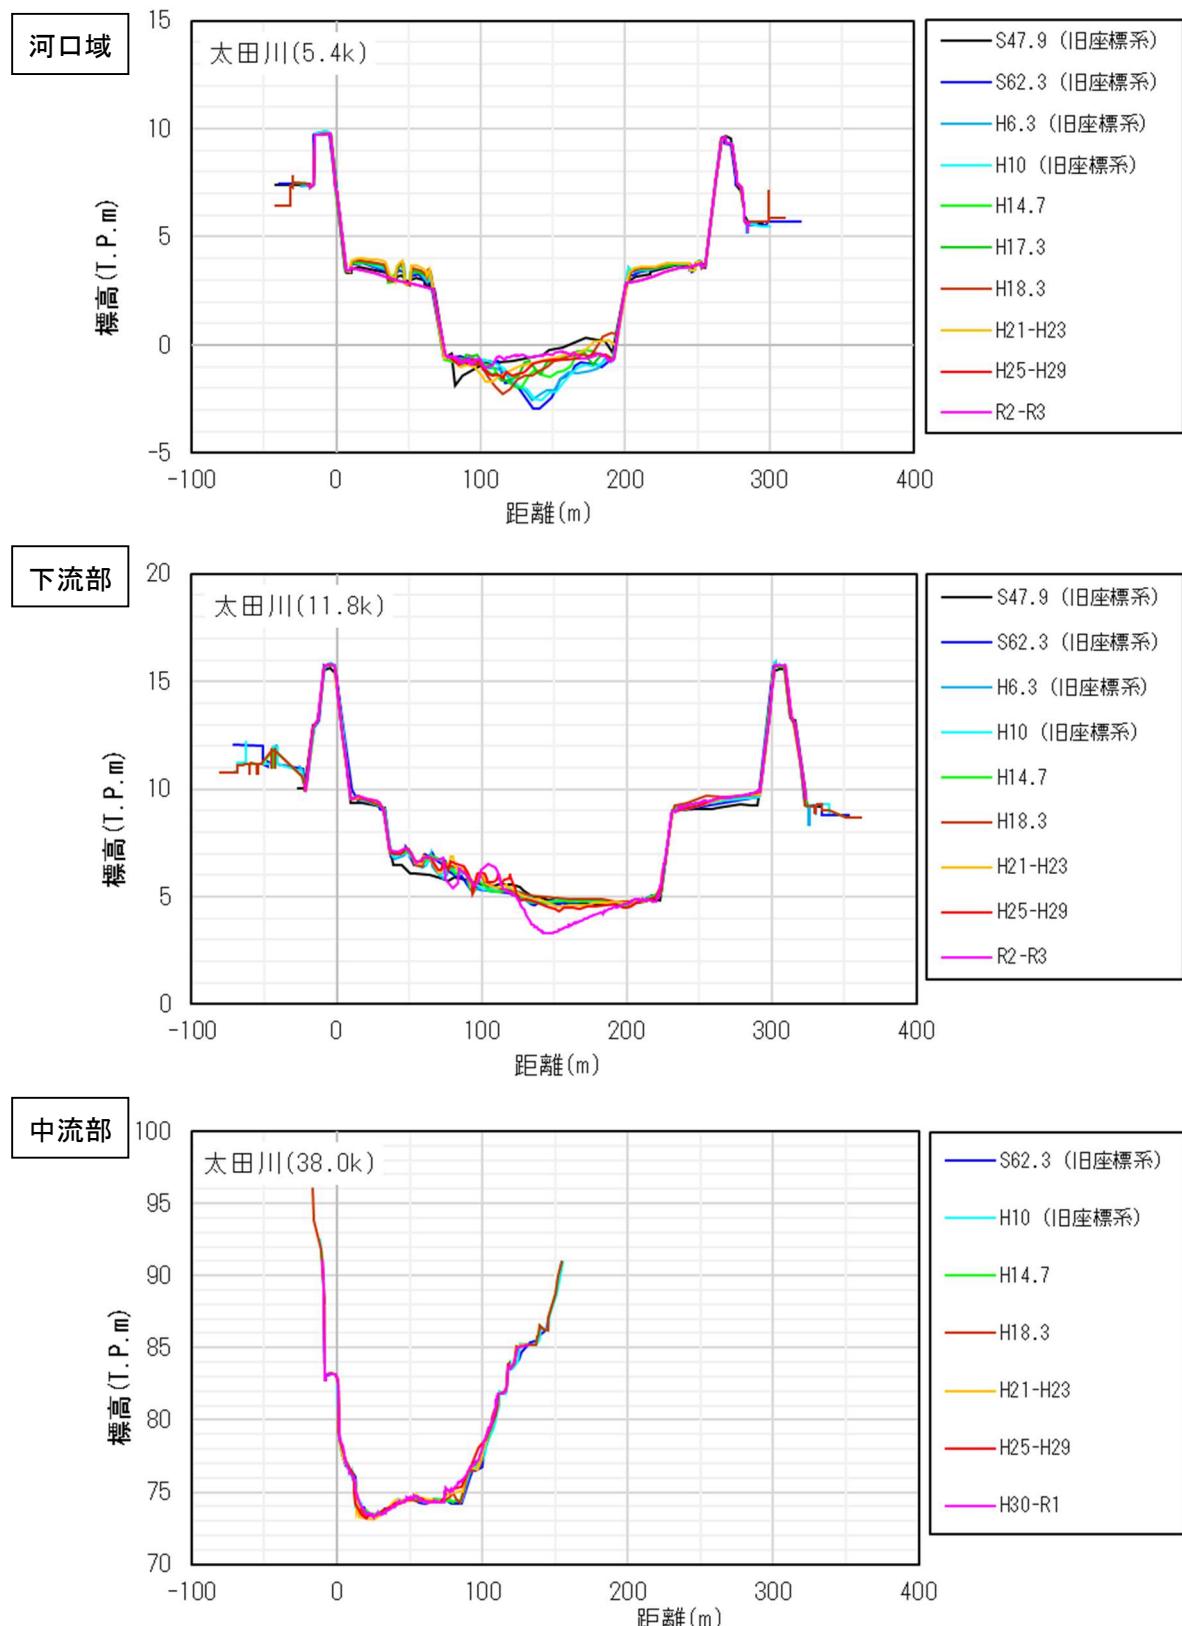
図-4.21 太田川の経年変化横断図

横断形状の経年変化を整理すると、平成 10 年（1998 年）までに低水路部で変動がみられるものの、これ以降、近年においては大きな変化は見られない。

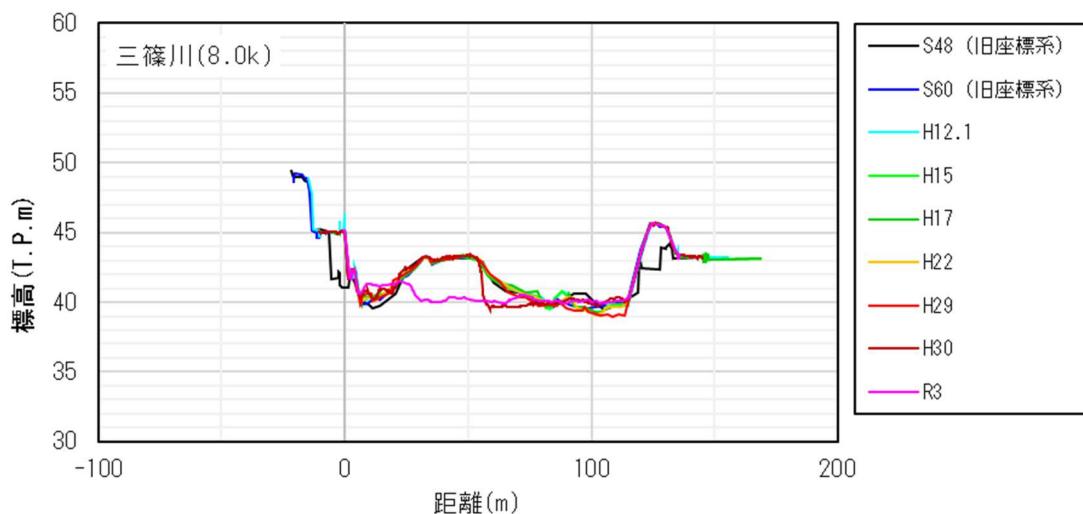
図-4.27 三篠川の経年変化横断図

横断形状の経年変化を整理すると、低水路部においては概ね安定しており、近年では河道掘削により、中州が消失している。

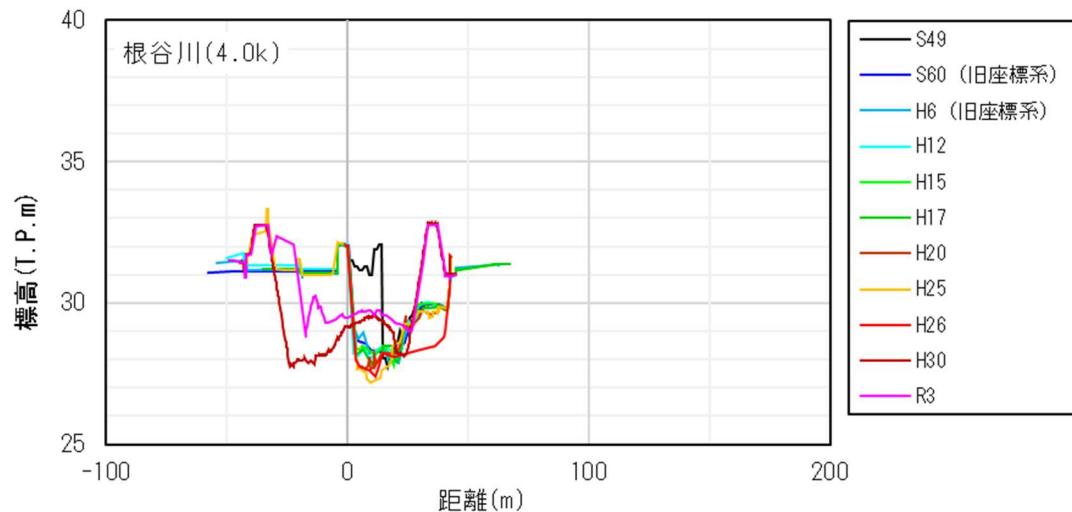
図-4.28 根谷川の経年変化横断図

横断形状の経年変化を整理すると、平成 26 年（2014 年）までは概ね安定している。それ以降は、平成 26 年 8 月豪雨（2014 年）後に行われた引堤や河道掘削等による影響で、河川横断面の拡幅が行われている。

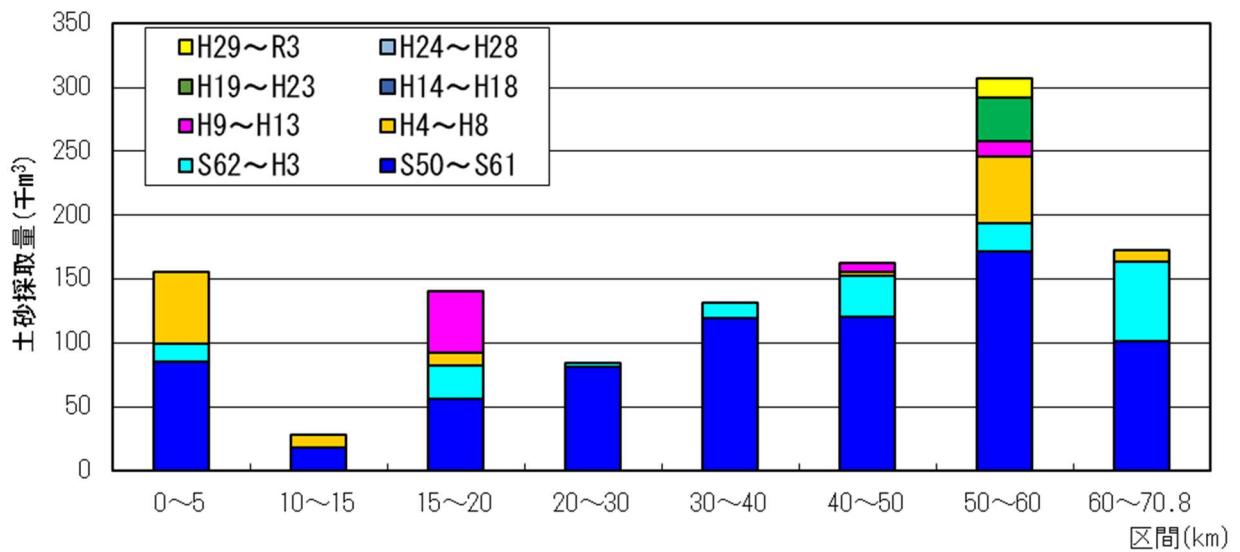
図-4.31 区間ごとの砂利採取量

太田川における砂利の採取は、以下の通りに行われており、50k～60k 区間における砂利採取量が最も多い。また、採取量は昭和 50 年代頃が多く、以降は経年ごとに減少している。

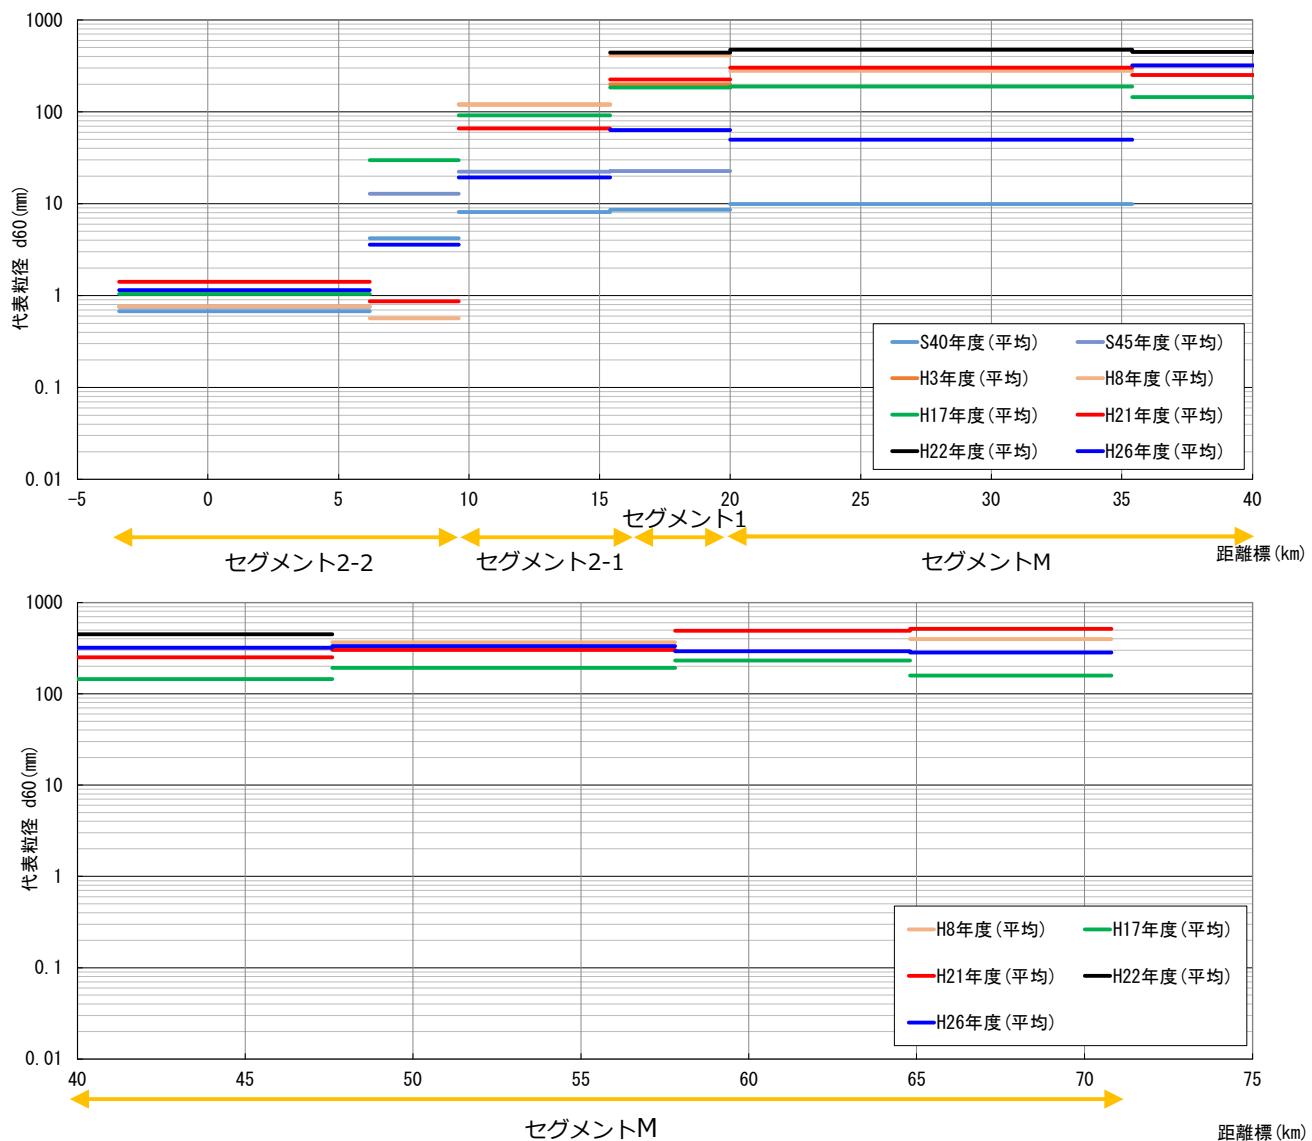
図-4.33 太田川の代表粒径（d60）の縦断分布

太田川-3.0k～6.2k、35.0k～70.8k 区間では、代表粒径の顕著な変化はなく、6.2k～35.0k 区間では、調査年により細粒化、粗粒化と様々に変化している。

上記の変化は、昭和 47 年 7 月豪雨（1972 年）や平成 17 年（2005 年）9 月洪水等の洪水による影響に加え、13.6k 付近の高瀬堰改築（昭和 50 年（1975 年）完成）及び 10.0k～20.0k 区間の河道改修（昭和 40 年～60 年頃）、6.2k～9.6k 区間の河床材料調査における採取地点・採取本数の違い（昭和 45 年（1970 年））、砂利採取によるものと考えられる。また、16.2k から上流においては、平成 22 年（2010 年）以前と平成 26 年（2014 年）で採取地点に違いが見られ、20.0k～35.0k においては、特に代表粒径に違いがみられる。

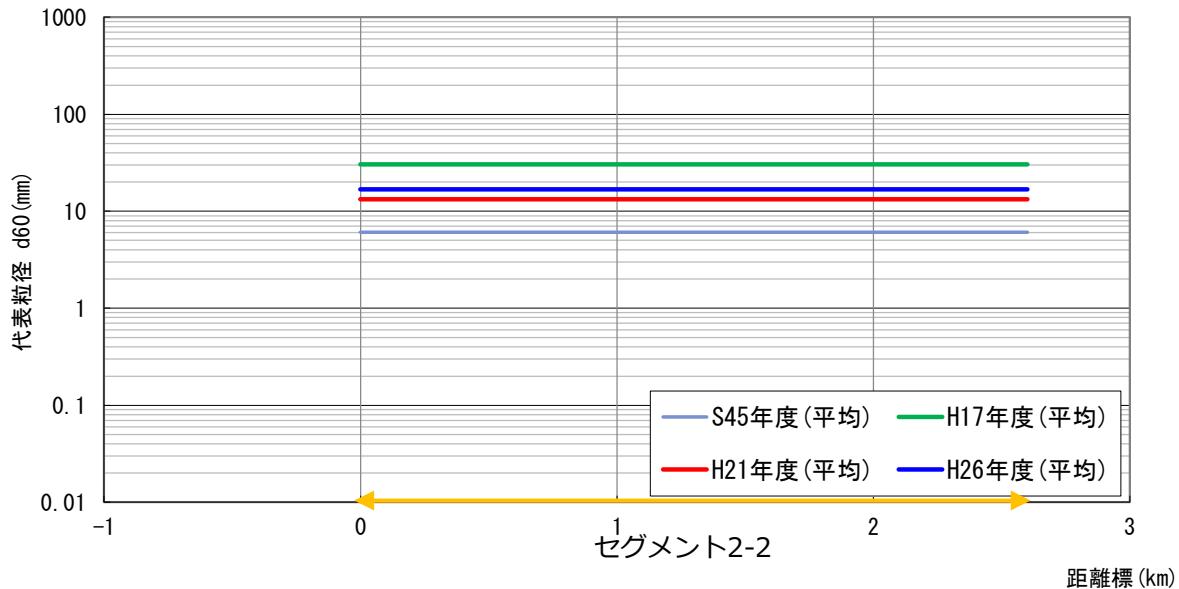
図-4.37 古川の代表粒径（d₆₀）の縦断分布

昭和 50 年代に全川にわたり河道改修が行われており、その前後における調査結果においては、代表粒径の粗粒化が生じているが、その後は顕著な変化は見られない。

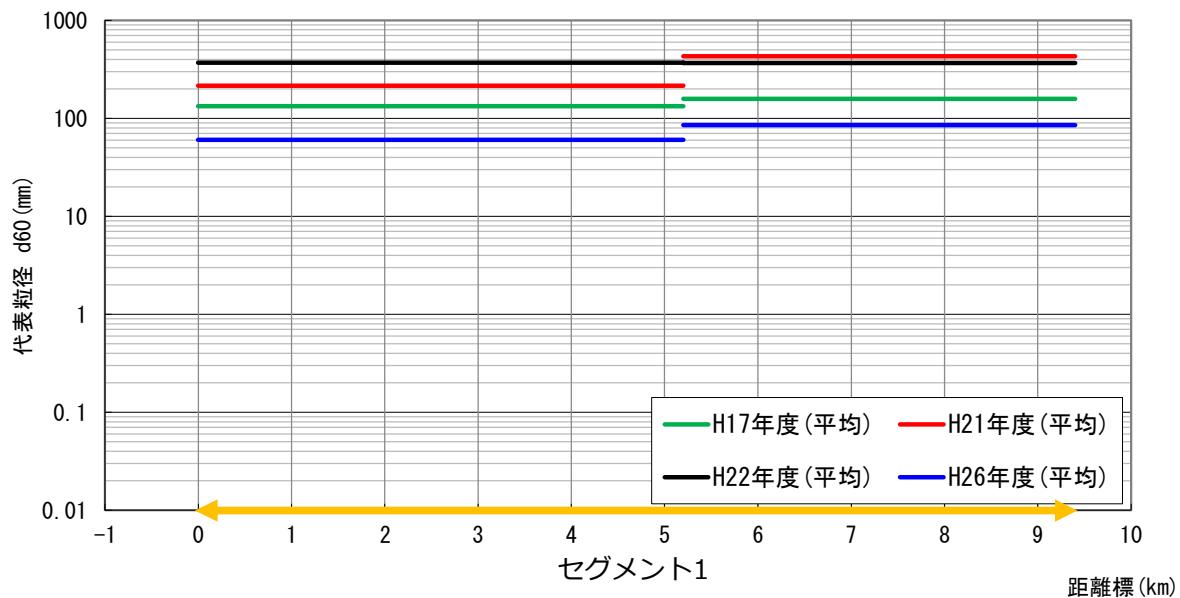
図-4.38 三篠川の代表粒径 (d₆₀) の縦断分布

平成 17 年（2005 年）～26 年（2014 年）の期間において、主に平成 17 年（2005 年）、22 年（2010 年）、26 年（2014 年）に約 550～800m³/s の洪水が発生しており、代表粒径の経年変化は、細粒化・粗粒化と様々である。

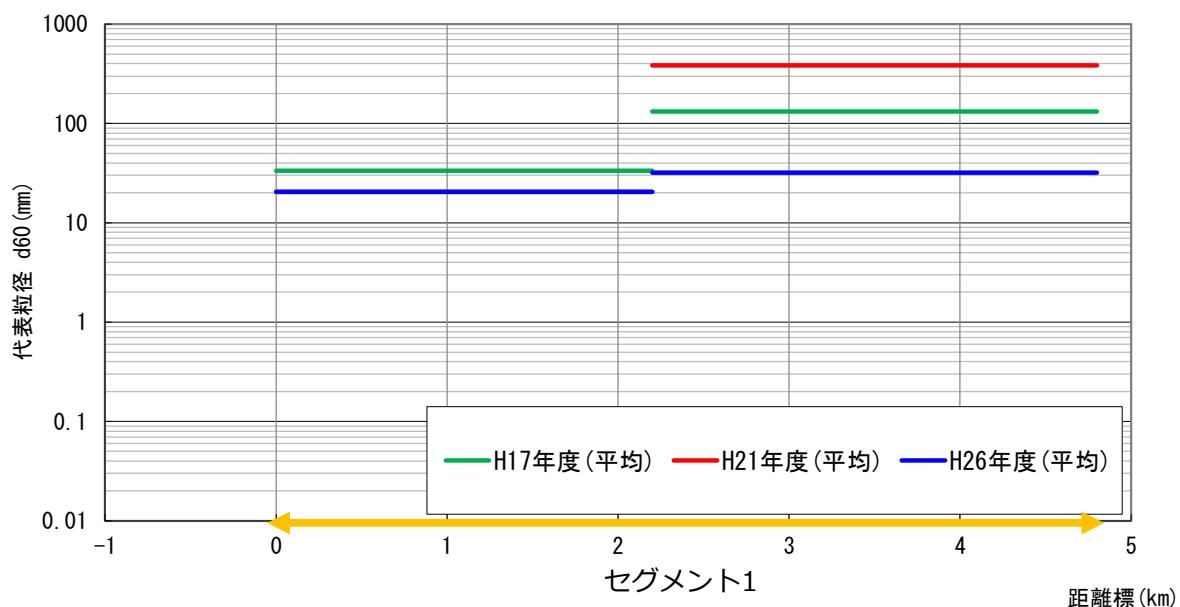
図-4.39 根谷川の代表粒径 (d₆₀) の縦断分布

平成 17 年（2005 年）～26 年（2014 年）の期間において、主に平成 17 年（2005 年）、18 年（2006 年）、26 年（2014 年）に約 400～600m³/s の洪水が発生しており、0.0k～2.2k 区間では顕著な変化は見られないが、2.2 k～4.8k 区間においては、平成 10 年代から令和元年（2019 年）にかけて 3.4k より上流で引堤を伴う河道改修が行われており、代表粒径の変動が大きい。

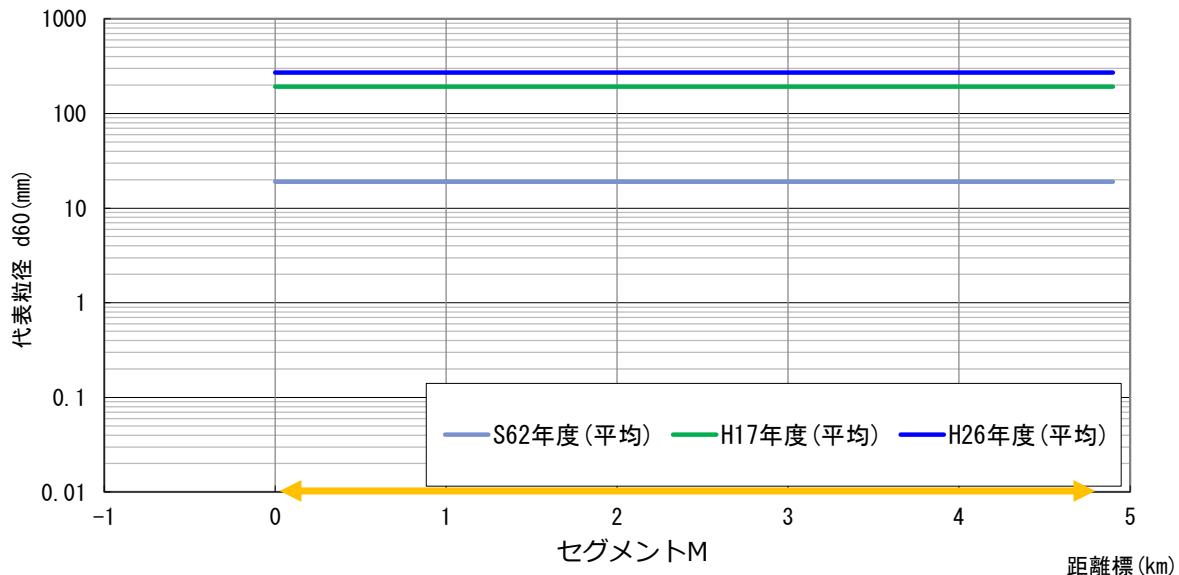
図-4.40 滝山川の代表粒径 (d₆₀) の縦断分布

上流に温井ダムが完成した平成 14 年（2002 年）以降、粗粒化傾向となっている。

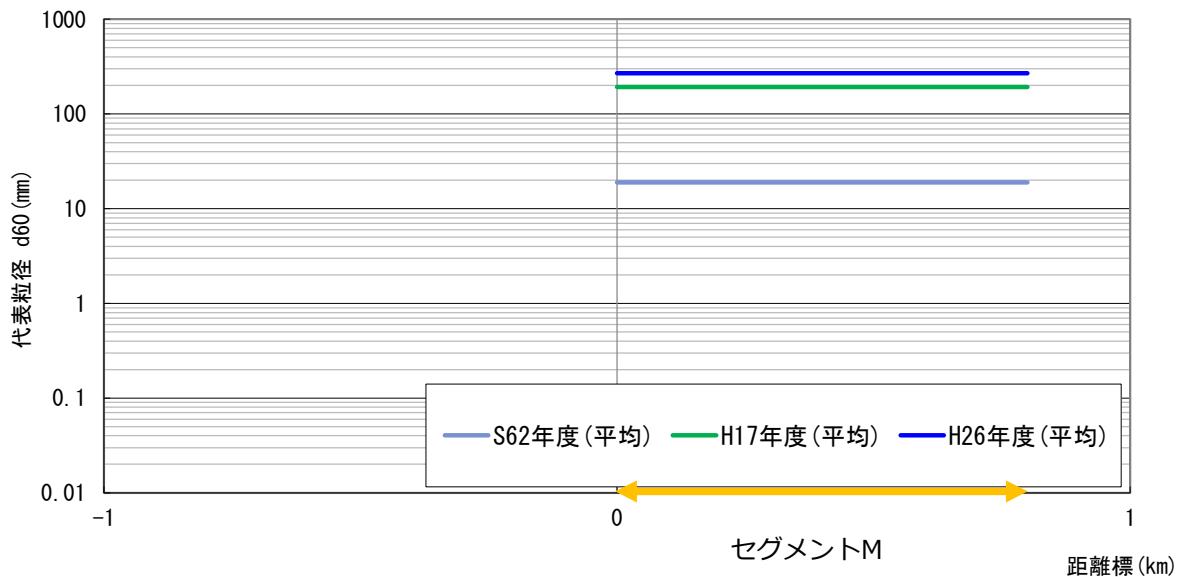
図-4.41 中祖川の代表粒径 (d₆₀) の縦断分布

上流に温井ダムが完成した平成 14 年（2002 年）以降、粗粒化傾向となっている。

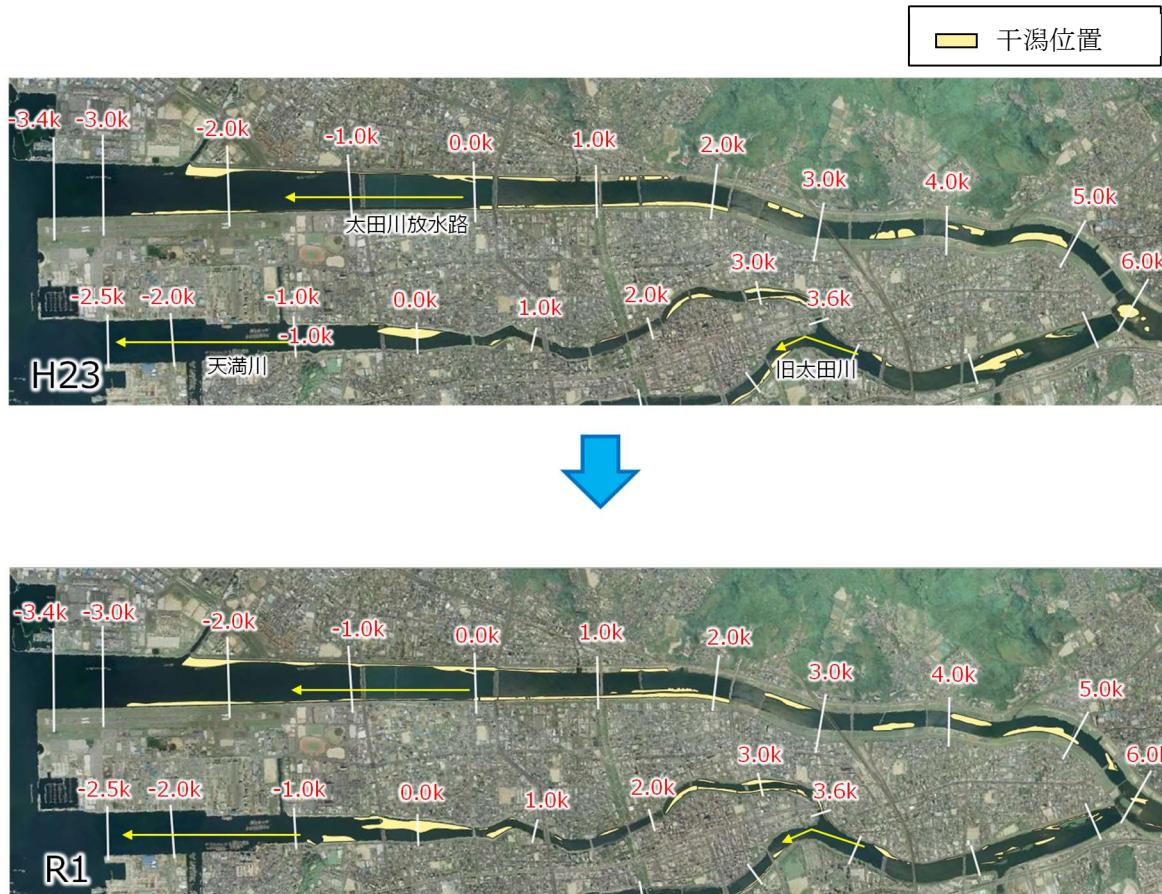
図-4.42 河口部における干潟の分布の変化（出典：河川水辺の国勢調査）

下流デルタ域の太田川及び市内派川は感潮域となっており、干潟が多く分布している。河川水辺の国勢調査結果において確認されている干潟の面積は増加傾向となっている。

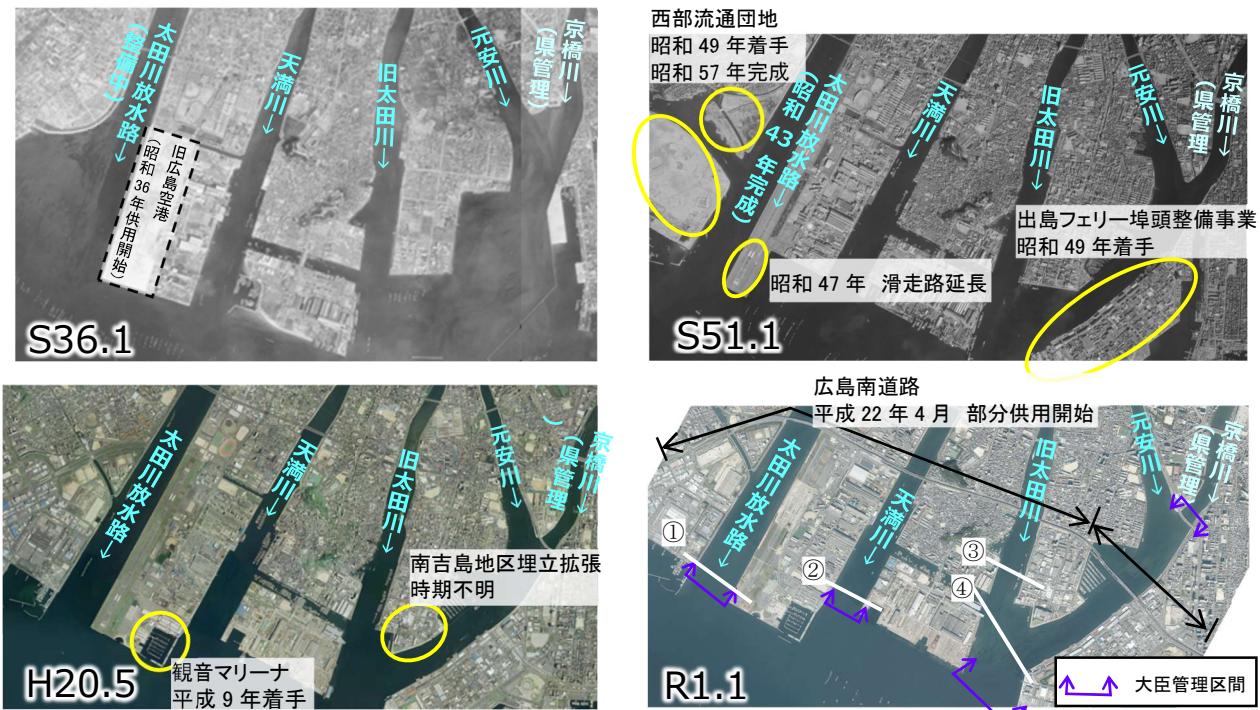
図-5.1 汀線の変遷

太田川及び市内派川の河口部では、砂州は形成されておらず、河口閉塞も発生していない。また、海岸部は干拓や埋立てにより形成されており、過去から汀線の大きな変化は見られない。
