太田川水系河川整備基本方針

土砂管理等に関する資料（案）

国土交通省河川局

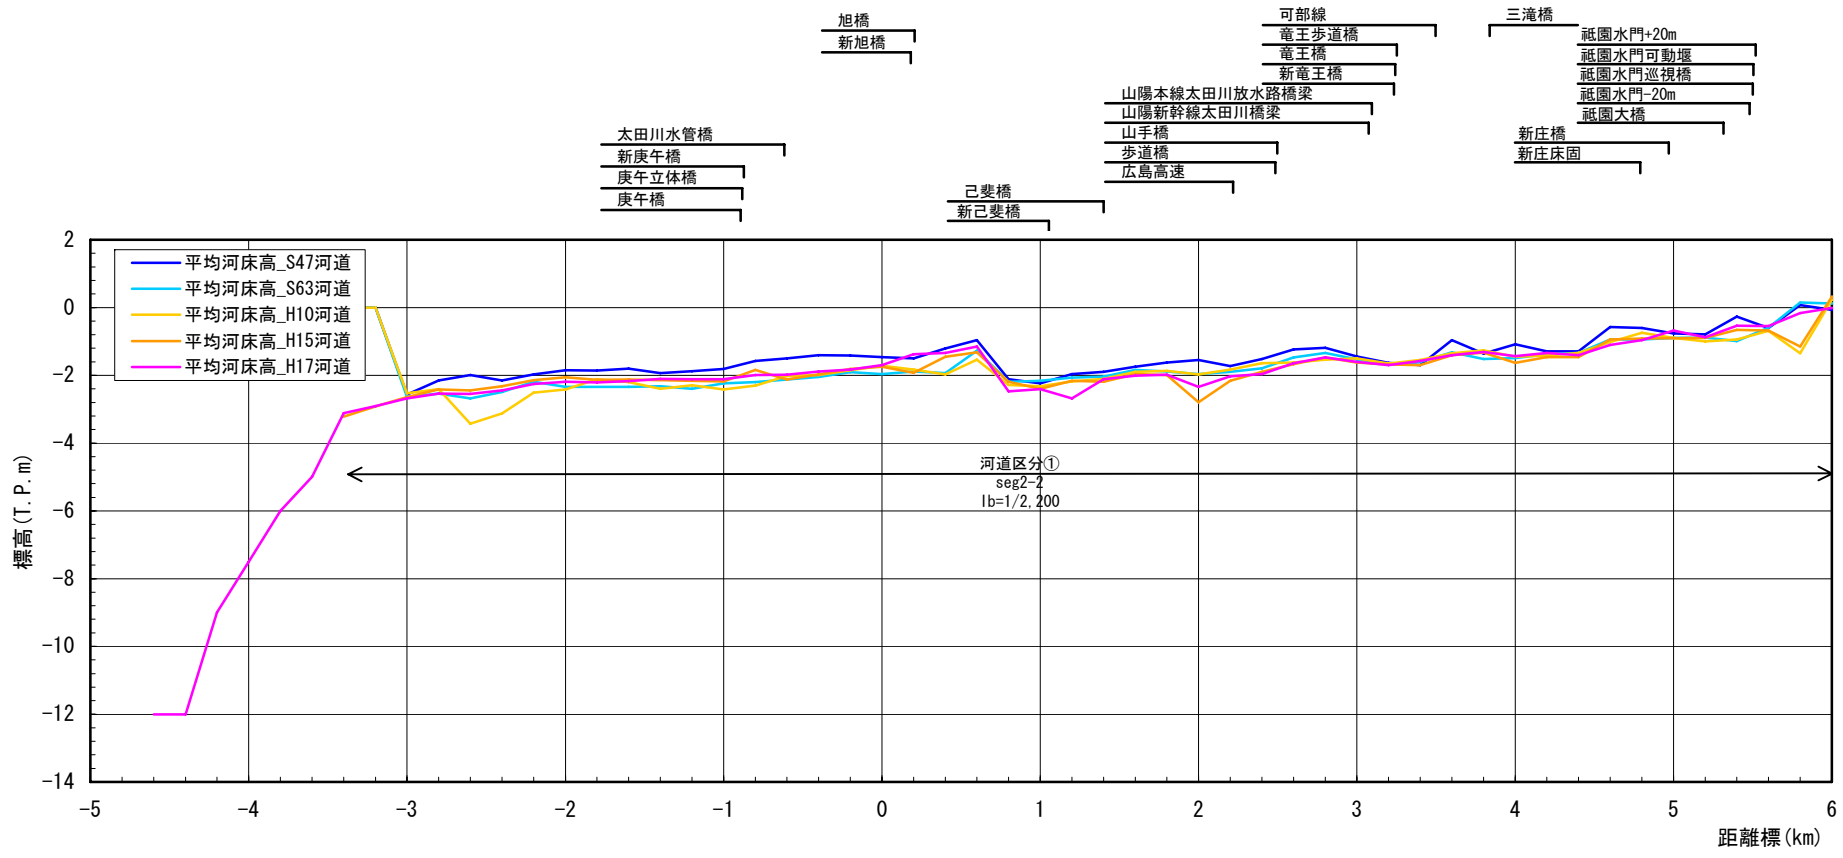
図 2-1(1) 低水路平均河床高縦断図(太田川本川：-3K400~6K000)

昭和47年から平成17年(33年間)での河床変動高を見ると、太田川放水路(-3K400~6K000)については、昭和47年から昭和63年にかけて、2cm/年程度(30cm/16年程度)の河床低下が認められるが、昭和63年以降は、0.5cm/年程度(10cm/17年程度)の河床堆積となり、河床は概ね安定している。

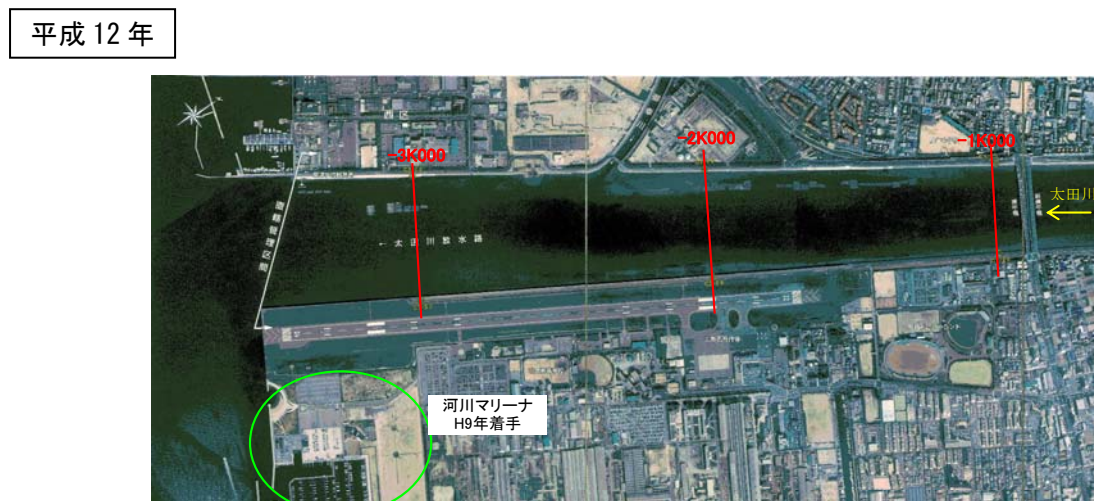
昭和9年の太田川放水路工事着工以降、河口部は埋立てされ、現在の状況となった。河口砂州は発生しておらず、河口部の閉塞も発生していない。

図 4-2 河口部の変遷 (: 埋立て実施区域)
