流域図

主な洪水と治水対策

昭和63年工事実施基本計画の概要

揖保川計画流量配分図

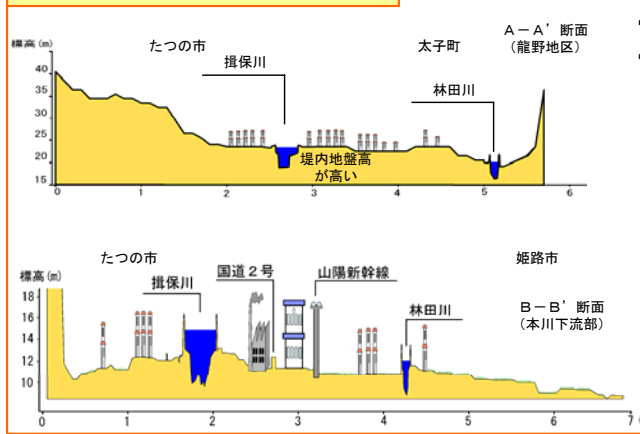
地形・河道特性

- ・下流部は扇状地でひとたび氾濫すると被害が甚大となる可能性あり
- ・上・中流部で河床勾配が1/100~1/300と急勾配
- ・下流部で中川が本川より分派し、元川が中川より分派し再合流

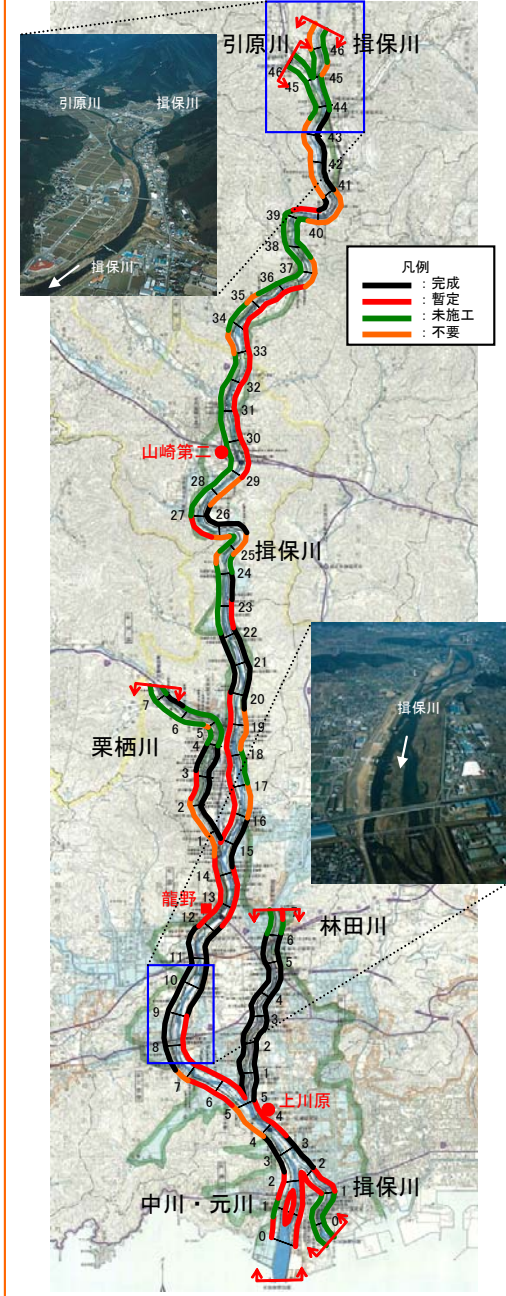
堤防の整備状況

・中・上流部では堤防未施工区間が多く、築堤が必要

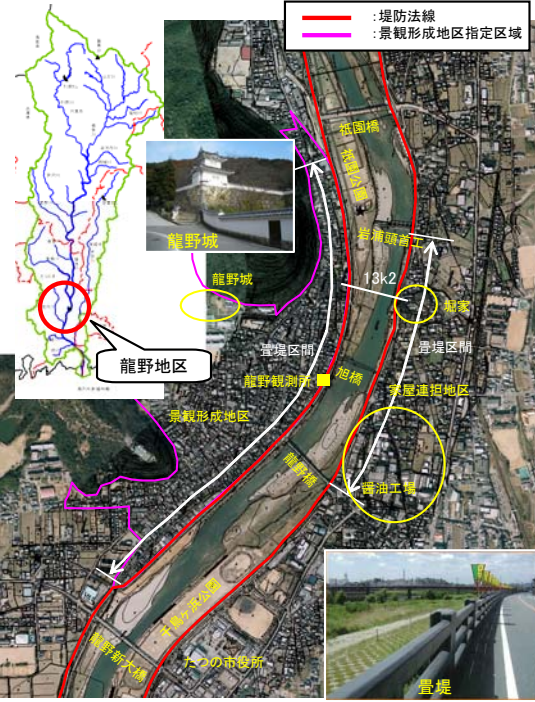
基準地点龍野

基本高水のピーク流量： $3,900\text{m}^3/\text{s}$
 現況河道形状及び河床安定を考慮した河道掘削により、計画高水流量を既定計画より $100\text{m}^3/\text{s}$ 増大し、 $3,400\text{m}^3/\text{s}$ を確保
 現況流下能力： $2,900\text{m}^3/\text{s}$ 残分は掘削： $500\text{m}^3/\text{s}$

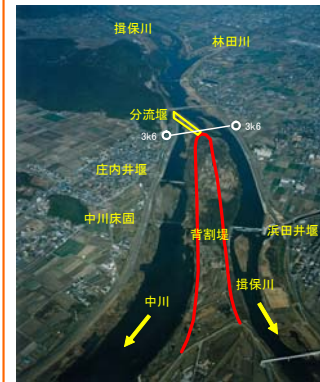
三川分派

- 流下能力を考慮して分派比は、揖保川：中川=1：2、中川：元川=4：1とする（模型実験により確認）
- 模型実験において分派施設（分流堰、背割堤）を検討
- 移動床実験で河床低下する箇所については河岸保護の対策を実施
