□洪水氾濫等により甚大な被害を受けるため、首都圏では治水対策をしっかりと講ずるべきではないか

□堤外民地に存在する家屋について、歴史的な経緯を踏まえ、その対応をどうするのか

□川幅の広いところで遊水地をつくることだが、どうやって、どういう間隔で、どのくらいかは分かっていないと思うので技術的な面からの検討が大事ではないか

龍野地区は基準地点で治水計画重要であるが、地形的に狭窄部となっており、高流速の発生等課題に対し、どのような河道計画・管理を行うのか

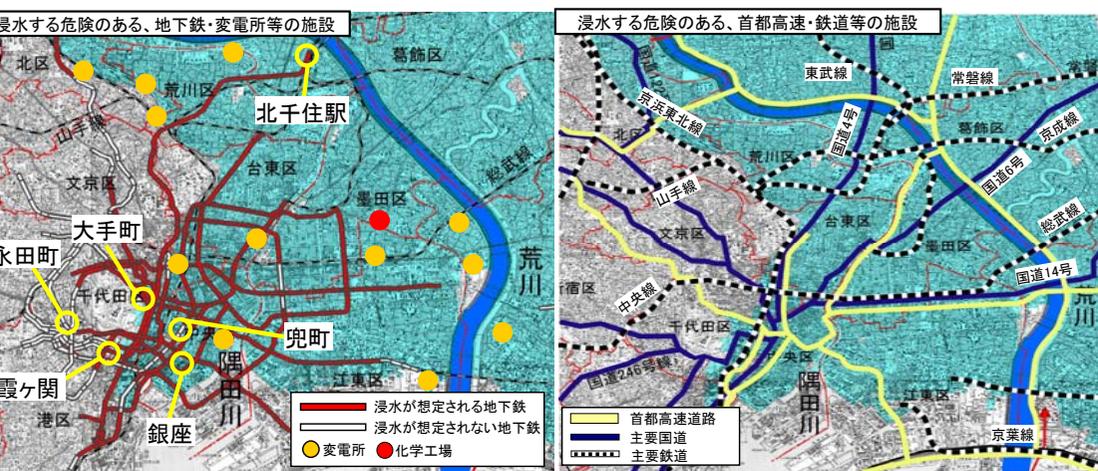
我が国の中枢機能が水没

- ◆都内の鉄道・地下鉄35路線、167駅、首都高速IC44箇所、主要国道7路線が浸水し交通が麻痺
- ◆日本のほぼ全ての証券を取り引きする「兜町」や大手企業本社が立地する「大手町」が浸水し日本経済が大混乱。
- ◆我が国の行政の中枢機能を有する「霞ヶ関」が孤立し、行政機能が麻痺 ※浸水想定区域のうち都内における施設数

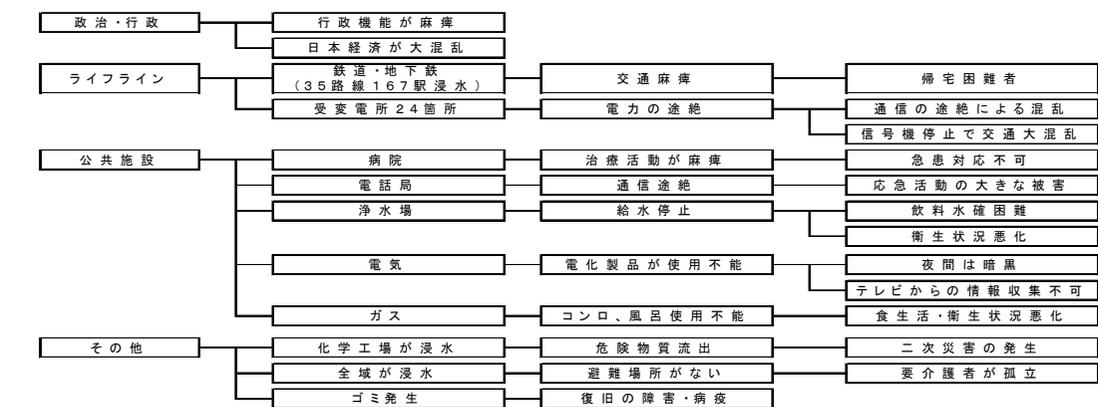
社会的影響は甚大

- ◆日本の行政・経済機能が麻痺
- ◆ライフラインの途絶や公共施設の役割が麻痺し、社会的な影響は甚大
- ◆被害総額は約33兆円、47万戸、116万人もの住民に浸水被害が発生 ※荒川右岸21k地点が破堤した場合を想定

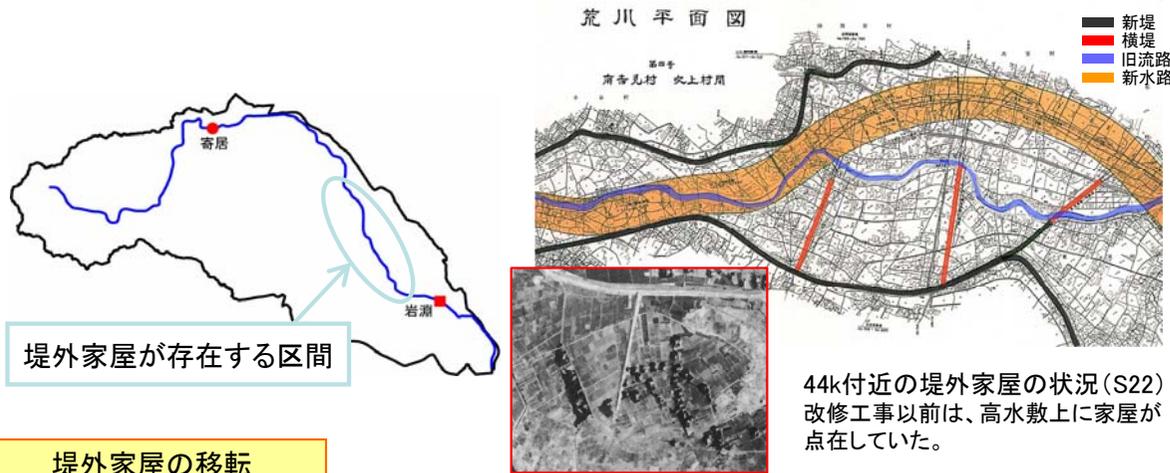
堤外家屋の現状

- ◆荒川中流部では、大正から昭和にかけて広い高水敷を確保して堤防を整備した結果、農業を営み、この地を生活基盤としていた家屋が堤外に残存

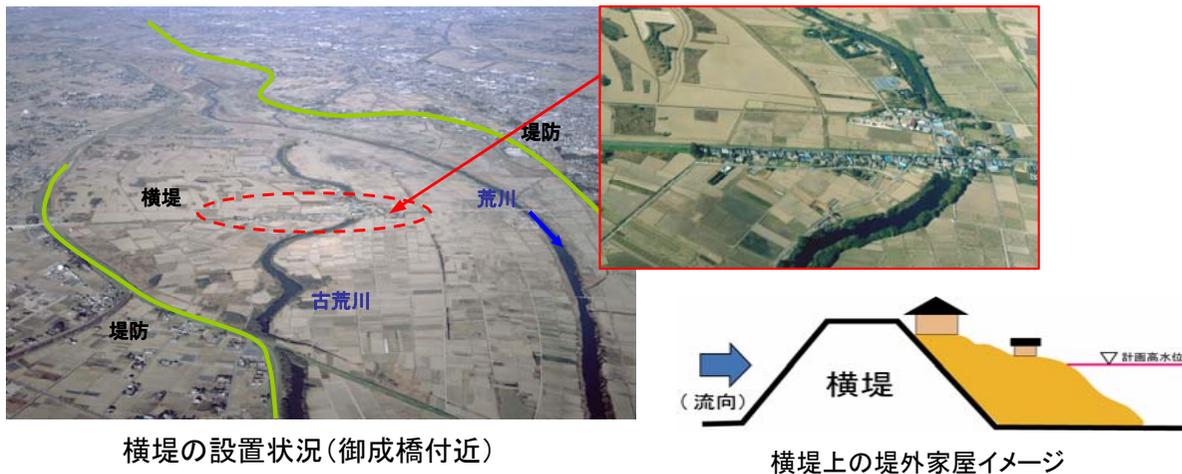
堤外家屋の移転

- ◆大正7年から着手された荒川中流部の改修において、昭和13、16、22、23年の洪水により、堤外家屋に大きな被害が発生したため、堤外家屋の多くを横堤に腹付を施した盛土上に移転させる対応をとった

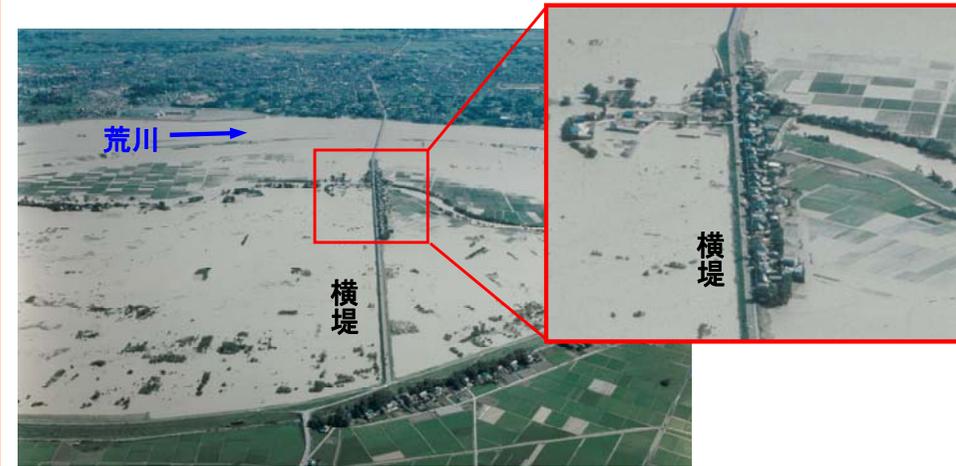
御成橋付近の堤外家屋の状況(S57.9洪水時)

- ◆近年の洪水では、大規模な浸水は確認されていない状況であるが、住民の安全確保の観点から、迅速かつ確実な情報提供及び避難体制の強化を図るとともに、生活環境に配慮した抜本的な対策が必要

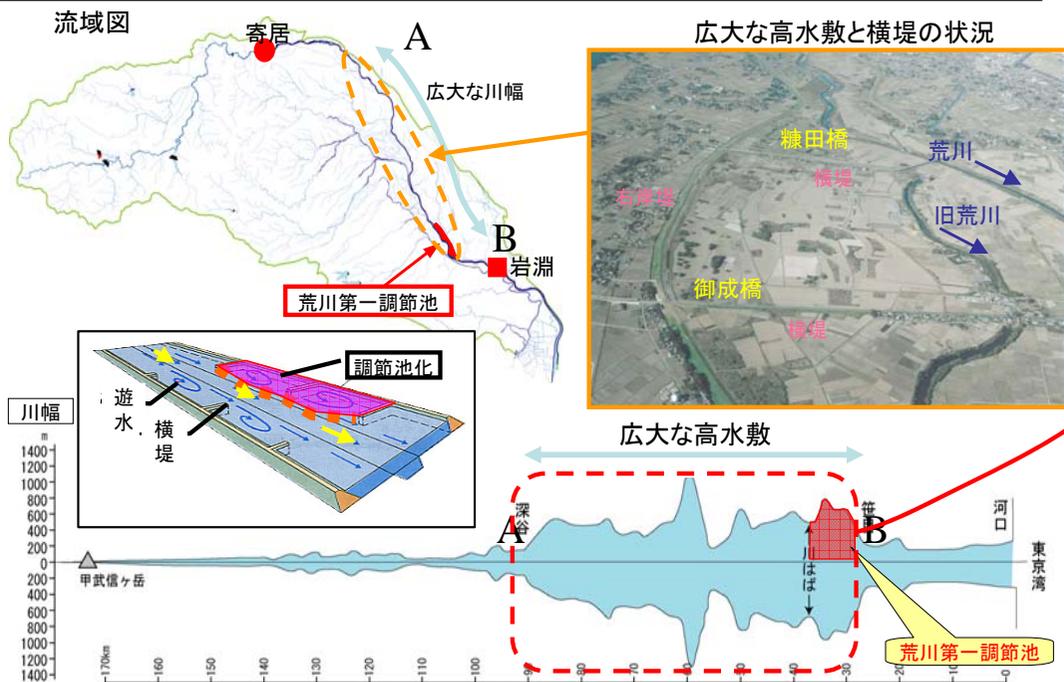
基本方針における中流部の洪水調節

- ◆荒川中流部は、広大な高水敷と横堤を有し、洪水を一時的に貯留する効果を持つ。
- ◆河道の遊水による貯留機能等をさらに活かした洪水調節を行うため、堤防と横堤をつなぎ連続した調節池群の設置を検討。

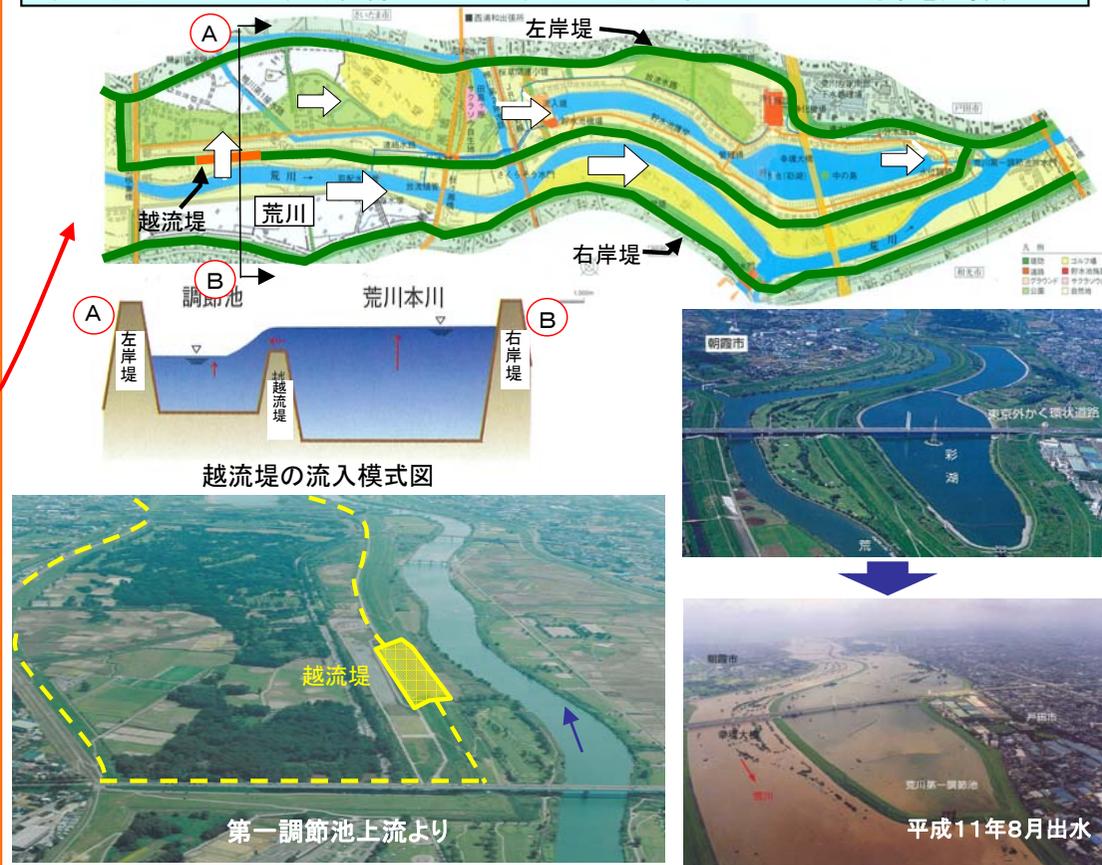
荒川第一調節池

- ◆荒川中流部では、既定計画に基づき、最下流部に位置する荒川第一調節池(洪水調節量850m³/s(計画))が平成16年に完成。
- ◆計画通りの洪水調節を行うために、越流堤の幅・越流深等の技術的な検討を十分に行ってきたところであり、実際に平成11年8月の出水時に690m³/sの効果を発揮。

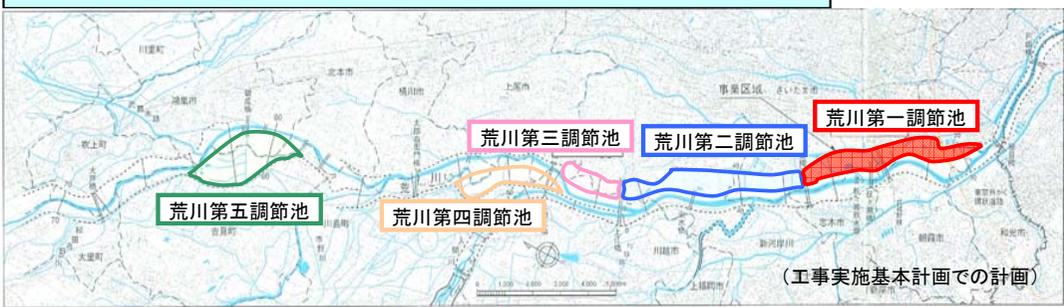
連続する調節池

- ◆中流部の広大な高水敷及び横堤を利用した連続調節池の検討

- ◆連続する調節池となるため、調節池相互の水理的影響が複雑となるため、より効率的・効果的な洪水調節を行うという観点から、技術的な検討が今後も必要。
- ◆このため、広大な高水敷と河道における洪水時の水位観測など、効率的・効果的な洪水調節のための調査・研究が不可欠。

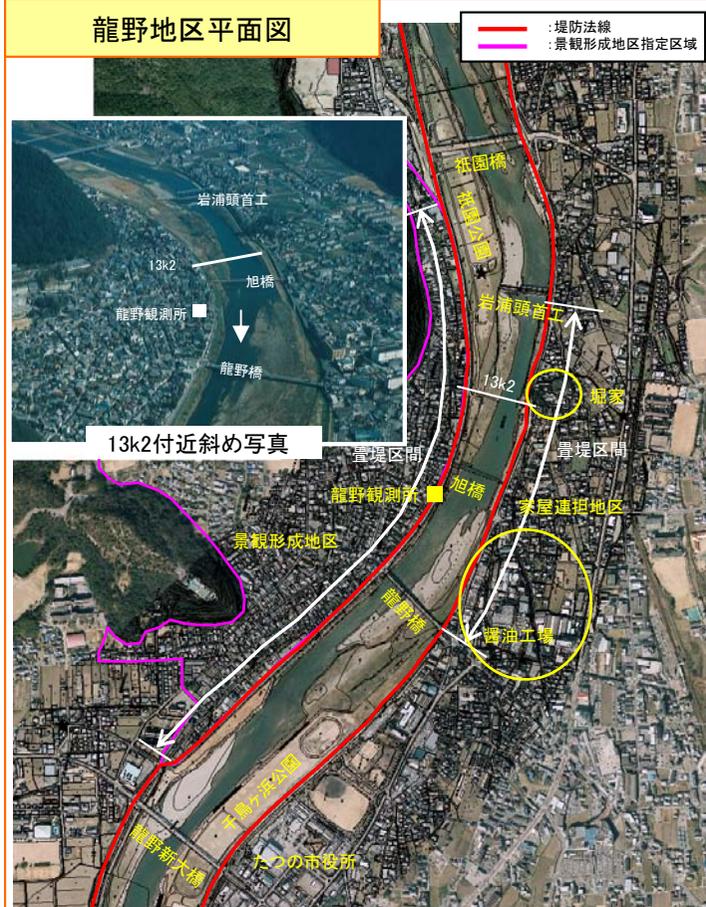
龍野地区平面図

- 龍野地区は兩岸とも家屋が連担する狭窄部で掘込み河道、低水路についても狭くなっており、左岸に偏っている。
- 狭窄部左岸で高流速が発生し、洪水時に河床が低下。
- 高流速を分散させ、深掘れを抑制するよう、低水路幅が上下流滑らかとなるような河道線形とする。
- 計画規模の洪水に対しては、護岸の安全性や河床の低下について留意が必要であり、適切な河道管理とともに、継続したモニタリングにより必要な対策を実施。

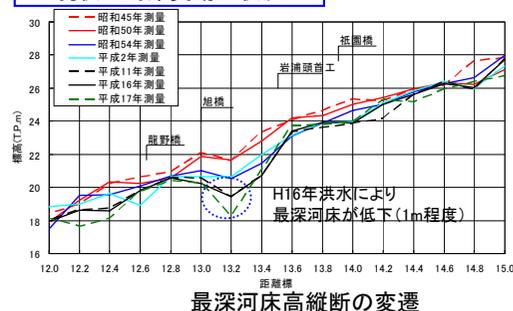
現状の河床変動の状況

- 龍野地区は狭窄部で、湾曲部に存在しているため、洪水時に高速流が発生（現況河道 計画流量流下時：最大6.0m/s（13k2付近））
- 岩浦頭首工下流の13k2付近において、最深河床がH16年洪水で大きく低下（1m程度）

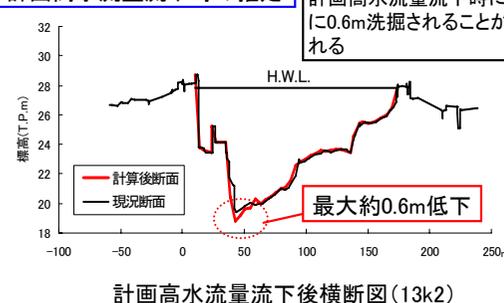
計画高水流量流下時の推定

● 高速流の発生、河床の低下

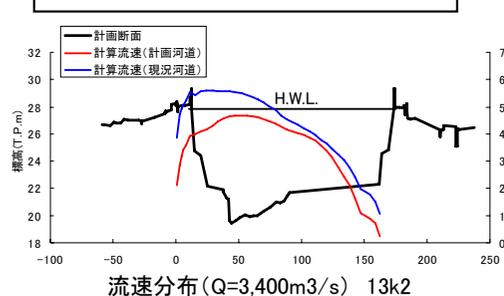
- 沿川の家屋の連担状況から引堤は困難
- 改修にあたっては、狭窄部の低水路線形を見直し、高流速を分散させるような線形で河道掘削を行うことにより河積を確保。
- これにより、流速が4.5m/s程度に抑えられるとともに深掘れについても0.2m程度に抑制
- 洪水時における、河道の状況をモニタリングする。

高流速が抑制され、深掘れが緩和

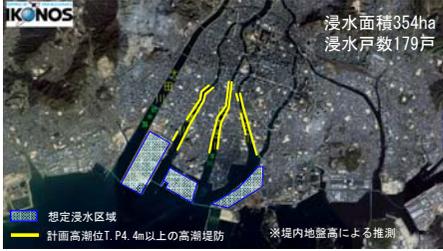
・ 大潮の満潮時と台風18号が重なっていたら、最高潮位+1.2m上昇したと推定
平成16年台風18号浸水被害状況

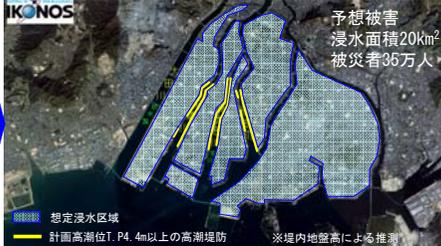
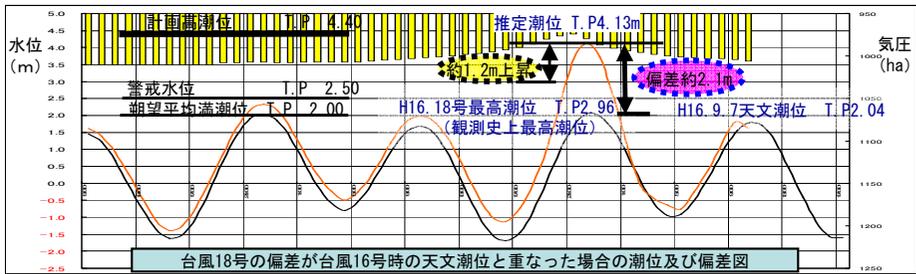
台風18号が大潮と重なっていた場合の被害状況

- 平成16年台風18号と大潮の満潮と重なった場合、広島市中心部全域が浸水する想定
- 早期に整備効果を発現させるため段階施工を実施、第2段階(TP3.4m)まで概成、現在、第3段階の計画高潮位(TP4.4m)対応を中心に事業を推進

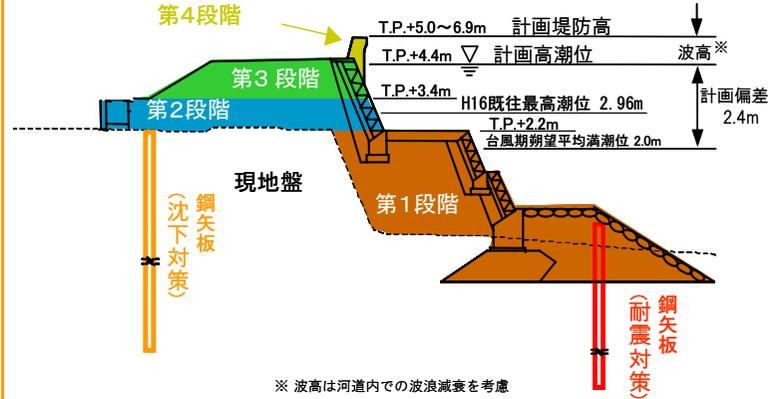
高潮堤防計画

高潮計画は、台風期の朔望平均満潮位の時に広島湾に最も危険なコース(昭和26年10月ルース台風)を伊勢湾台風規模の台風が通過した場合を想定

※ 波高は河道内での波浪減衰を考慮
※ 基礎地盤が軟弱地盤のため、段階的に施工
第2段階から上の施工は、第1段階に比較して工期、工費ともに僅小

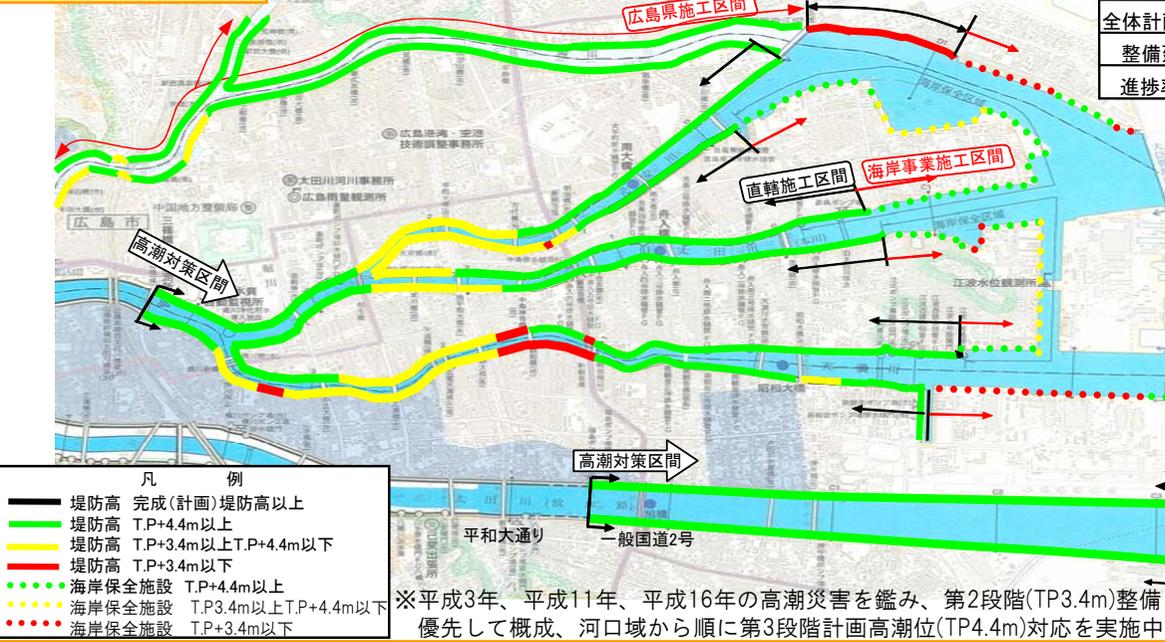
河川堤防整備状況

直轄河川	T.P.3.4m	T.P.4.4m
全体計画延長	10.9	28.3
整備延長	9.8	16.2
進捗率(%)	90	57

※平成3年、平成11年、平成16年の高潮災害を鑑み、第2段階(TP3.4m)整備を優先して概成、河口域から順に第3段階計画高潮位(TP4.4m)対応を実施中

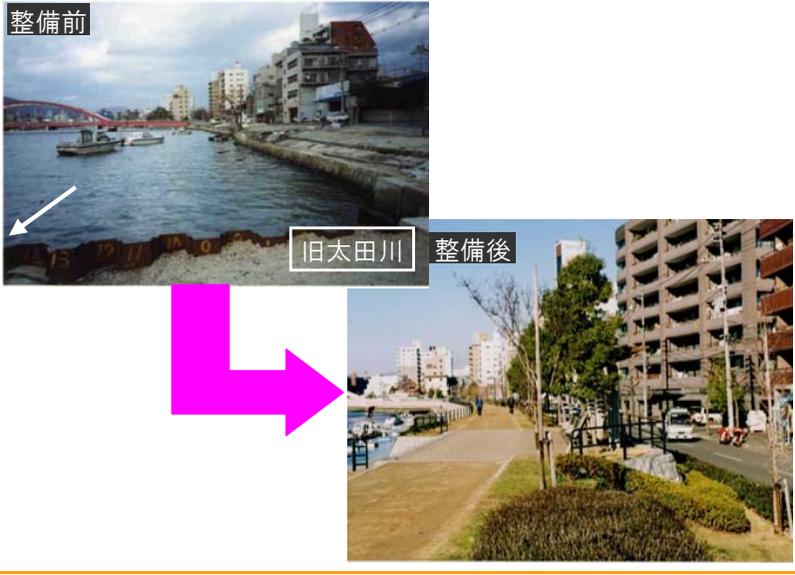
高潮対策事業のイメージ

・ 今後、都市景観への配慮などまちづくりと一体となった整備を実施

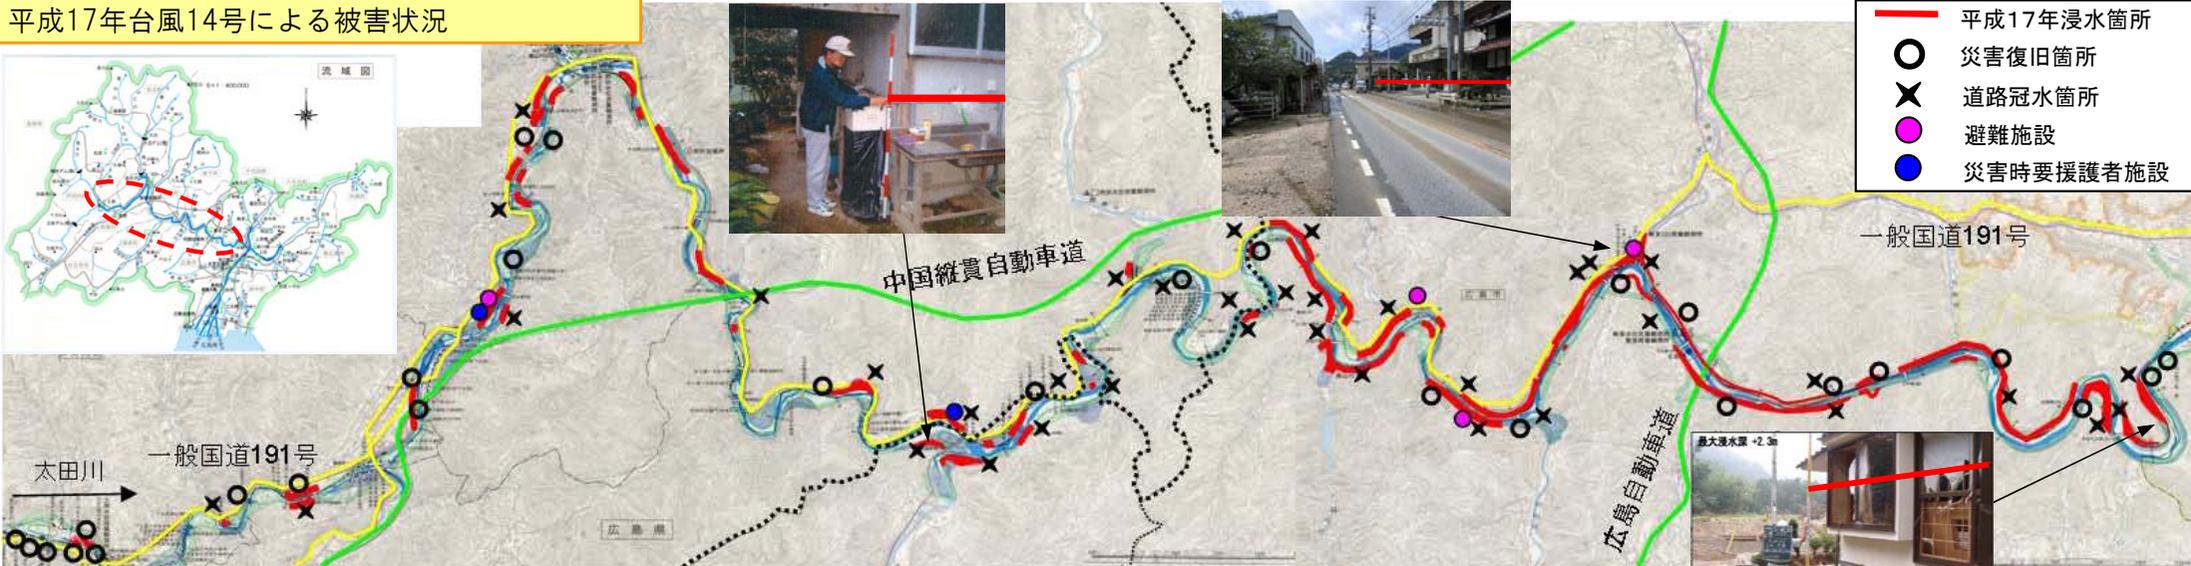
平成17年台風14号による被害状況

- 平成17年台風14号では、中・上流部において、河川沿いに浸水被害438棟、道路冠水による通行不能38箇所、施設被害35件などの被害が発生
- 被災箇所によっては、上下流を結ぶ主要道路も水没し孤立化、水防活動にも支障
- 地域毎の地形特性・居住形態に応じて、①連続堤の整備、②輪中堤の整備、③道路の嵩上げにあわせた宅地の嵩上げ等の対応

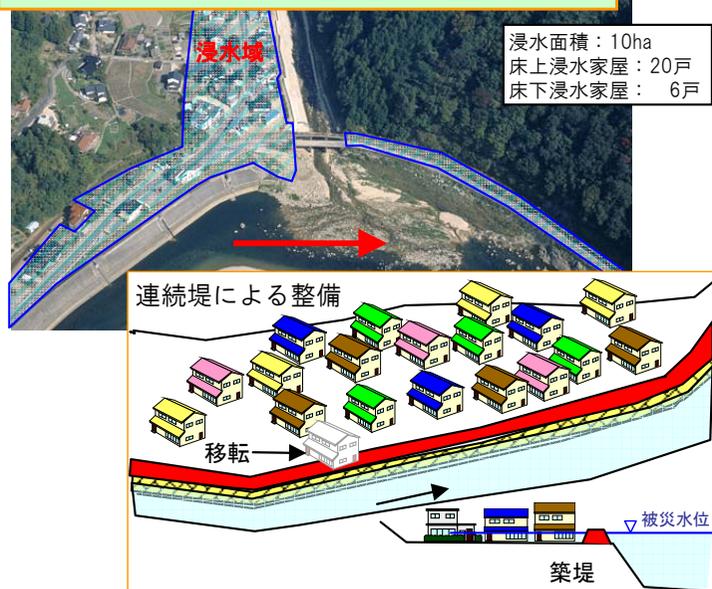
○河川沿いの平地に人家が連担している地区

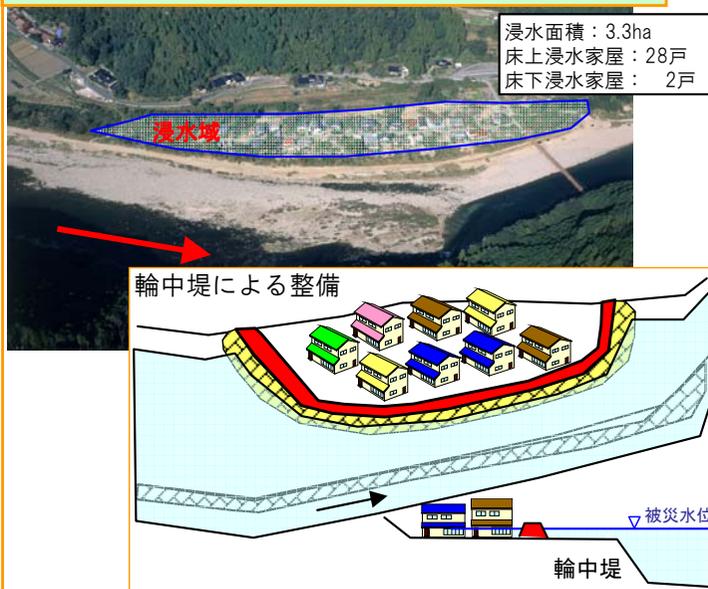
○河川沿いの平地の一部に人家が立地している地区

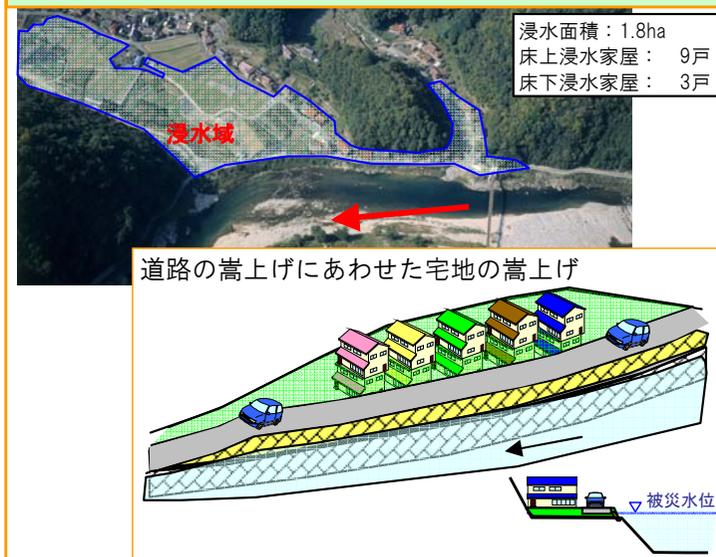
○浸水が頻発している河川沿いの道路に隣接して人家が立地している地区

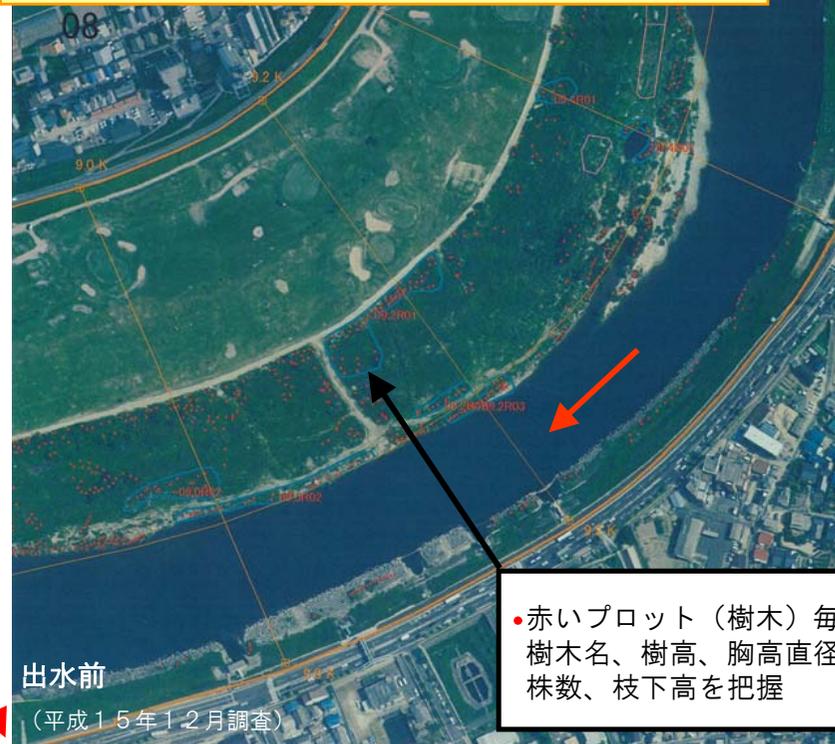
平成17年9月(台風14号)出水による樹木消失範囲

- 河道内の樹木管理に資するため、平成15年度より垂直航空デジタル画像と河道内樹木情報を照らし合わせ、一本ずつ戸籍(位置・樹種・大きさ)を調査
- 平成17年9月洪水後に再調査、出水前後の垂直航空デジタル画像を重ねてどの位置のどの樹木が消失したかを確認
- 現在、消失した樹木の特徴と洪水の関係を分析中であり、今後の樹木管理に活かしていく考え

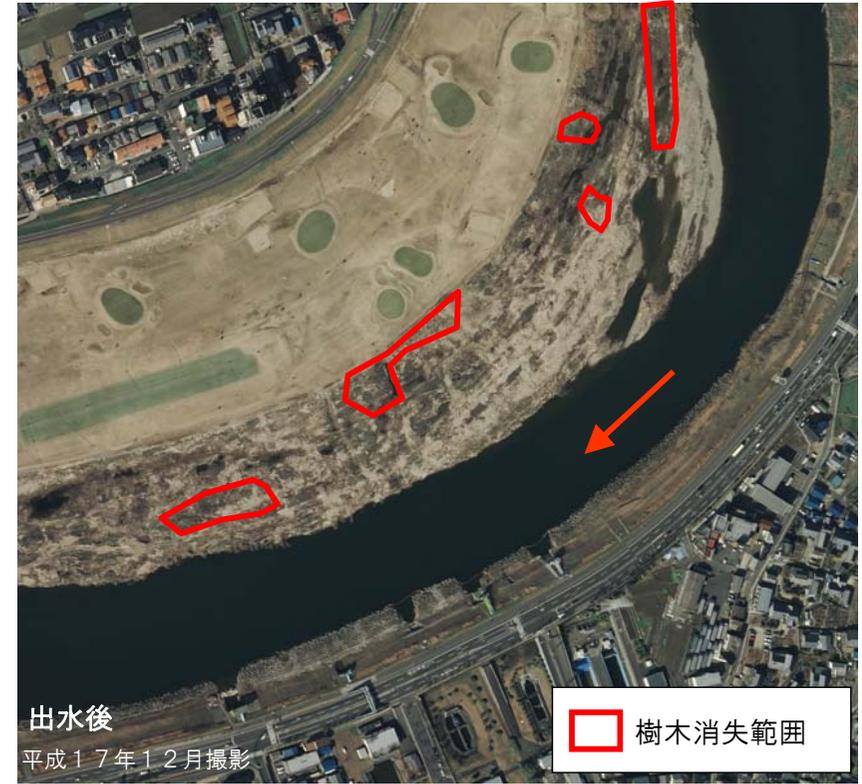
出水前
(平成15年12月調査)

● 赤いプロット(樹木)毎に樹木名、樹高、胸高直径、株数、枝下高を把握

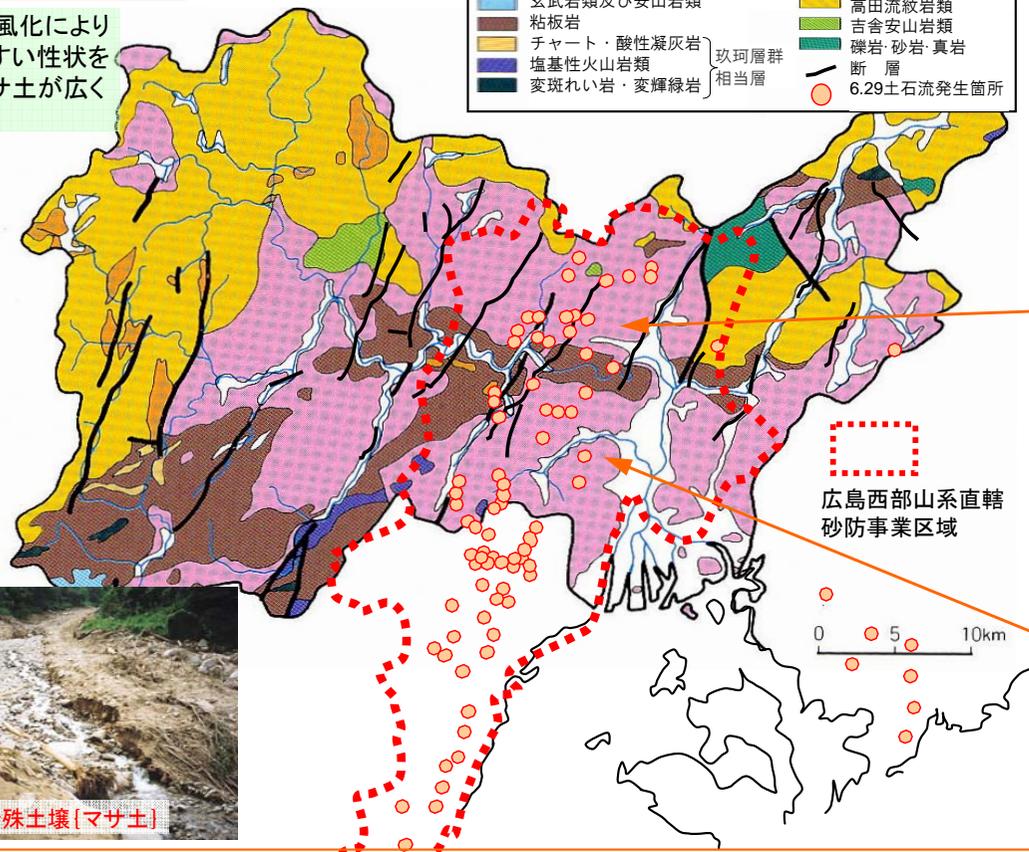
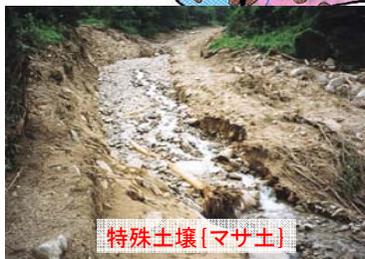
太田川流域の地形・地質

花崗岩の風化により崩壊しやすい性状を有するマサ土が広く分布

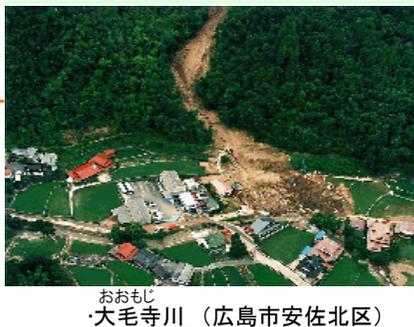
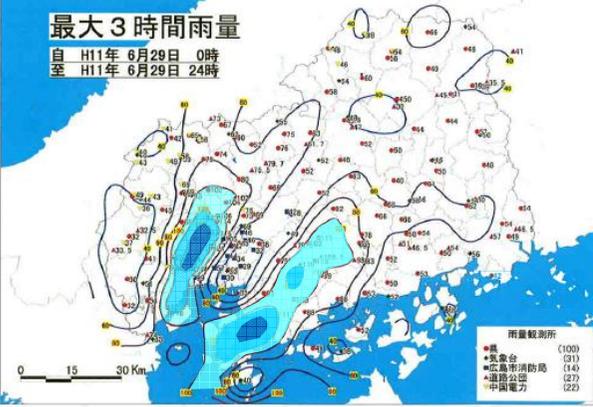
- ・太田川における土砂災害は支川の「マサ土」地帯を中心に発生
- ・広島県内の平成11年6月29日の梅雨前線豪雨による被害状況
土石流災害 139件 　 かけ崩れ災害 186件 　 死者 24名

土石流の発生箇所は短時間降雨の強度が大きかった地点と関連

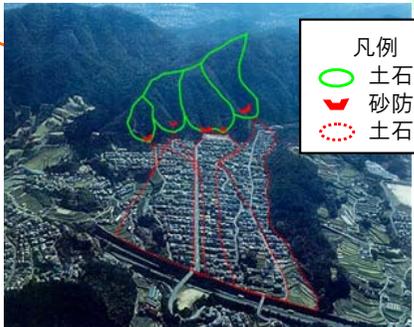
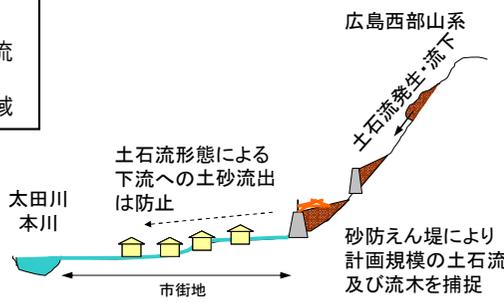
土石流対策施設の整備

直轄砂防事業により集中的に土石流対策を実施

相田(あいた)地区の渓流及び保全対象の状況

土石流対策の概念図

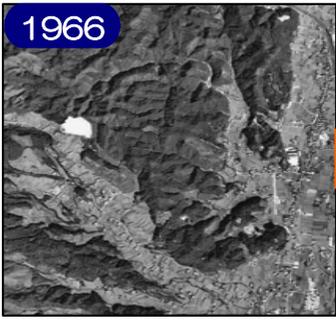
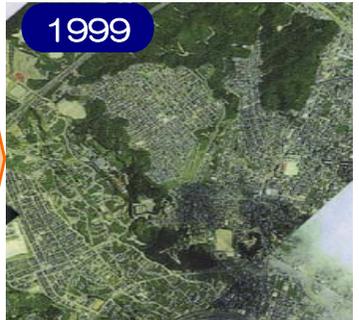
山麓まで進展した宅地開発

広島市周辺では、昭和40年代からの人口増加等により宅地開発が進んだ結果、谷の出口及びがけの直下まで宅地が造成された
