## 2.太田川水系の概要

### 2.1流域及び河川の概要

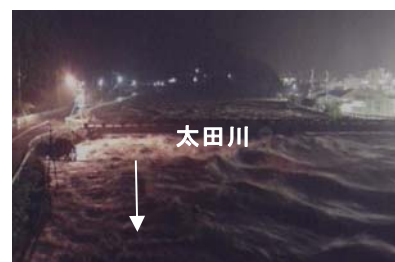
平成17年9月洪水時の様子  
(太田川61.7k 堂見橋下流右岸)

太田川では、平成17年9月洪水において昭和29年以降の65年間で観測史上最大の流量(矢口第1地点<sup>だいいち</sup>: 約7,200m<sup>3</sup>/s)を記録し、中流部で甚大な浸水被害が発生するとともに、下流部においても計画高水位<sup>1)</sup>近くまで水位が上昇しました。

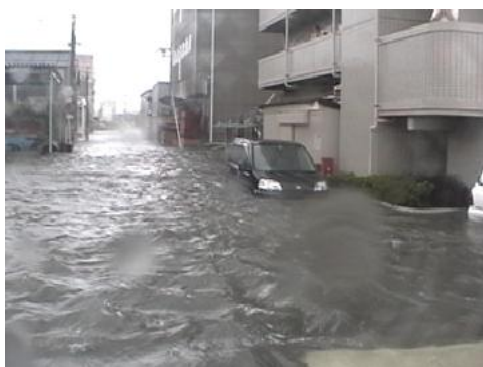
平成16年 9月高潮による浸水状況  
(広島市南区出島付近)

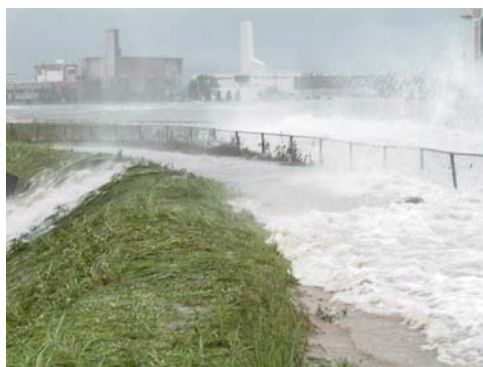
平成16年 9月高潮による浸水状況  
(広島市西区観音付近)

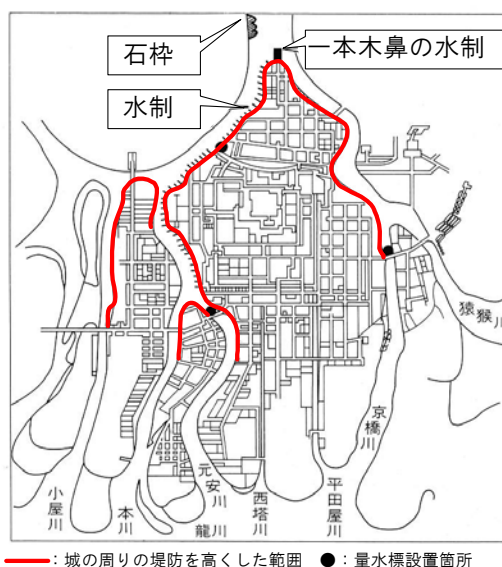
図 2.2.3 江戸時代の治水対策

江戸時代の治水事業は、河川で囲まれる島の周囲に堤防を築き、城側の堤防を9寸(約 0.3m)から8尺(約 2.4m)程度高くすることで洪水の際に対岸の堤防を水が越すという「水越の策」、土砂の堆積を防止する「川掘り」、分派量を固定するための島(三角州)の最上流端への水制の設置、流水を抑制するための河岸部への水制の設置、御建藪・御留藪という水害防御用の植林等が行われました。また、太田川流域においても鉄穴流しが行われていましたが、下流デルタ域への土砂堆積を抑制し、広島城下の浸水を防御するため、寛永5年(1628年)に鉄穴流しが禁止されました。

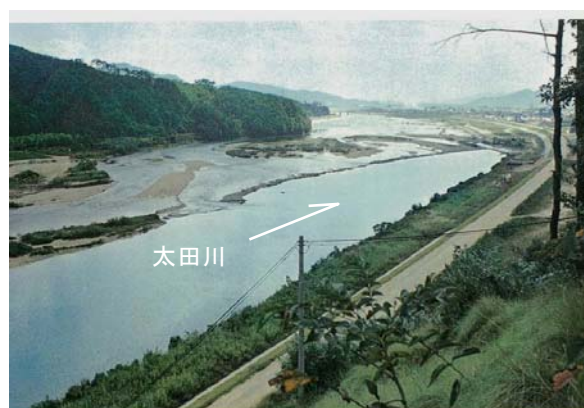
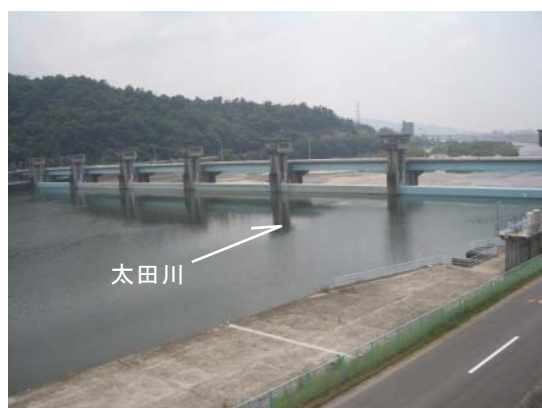
図 2.2.6 高瀬堰の建設前後の状況

また、固定堰のため治水上河積<sup>1)</sup>を阻害していた高瀬井堰を改築し、昭和 50 年 10 月に可動堰として高瀬堰が完成しました。

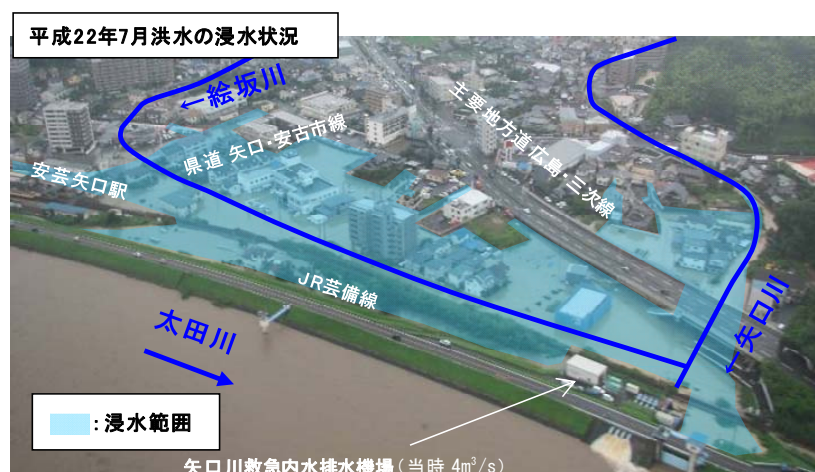
図 2.2.9 平成 22 年 7 月洪水による浸水状況

矢口川流域<sup>やぐちかわ</sup>においては、市街化が進行しており、JR 芸備線（安芸矢口駅<sup>あきやぐち</sup>）や県道などの重要交通網が位置していますが、平成 17 年、平成 22 年の洪水時において内水被害が発生しました。

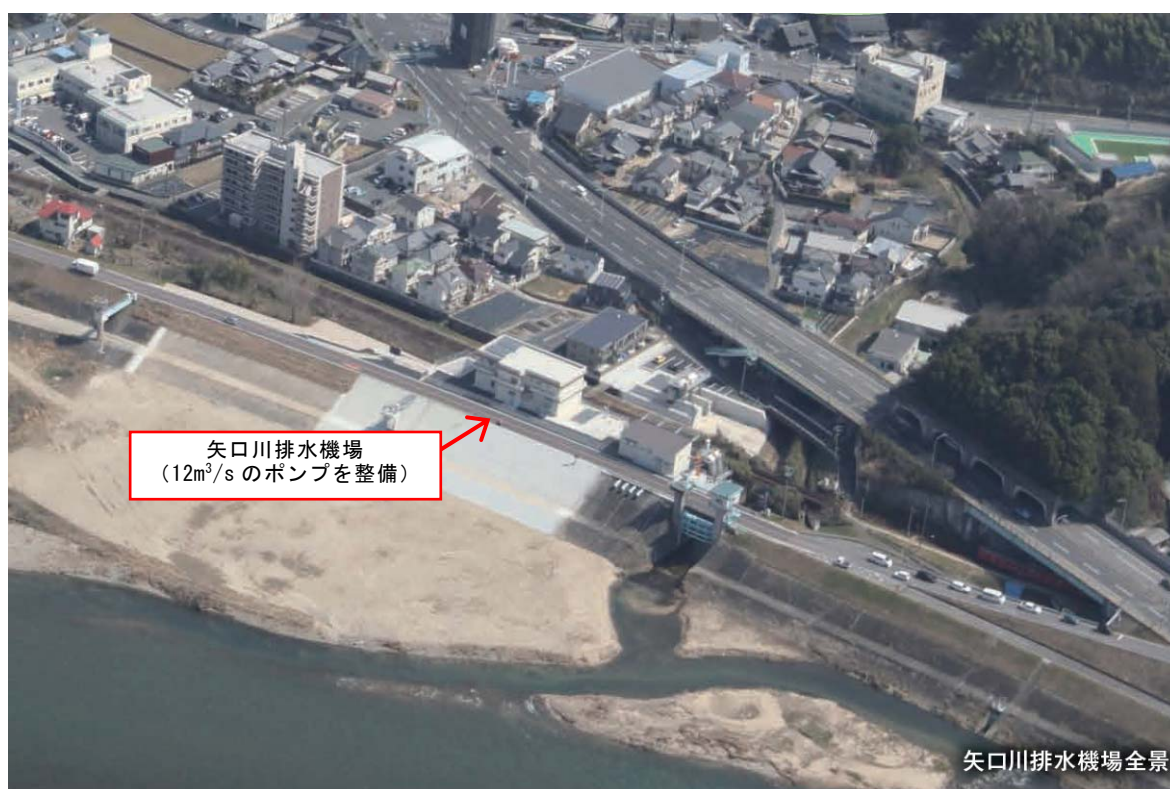
矢口川排水機場

このため、内水氾濫<sup>1)</sup>による浸水被害の軽減を図るため、国・県・市からなる「矢口川総合内水対策協議会」で策定された「矢口川総合内水対策計画」に基づき、国土交通省により矢口川排水機場の増設を行い、平成 30 年 3 月に完成しました。

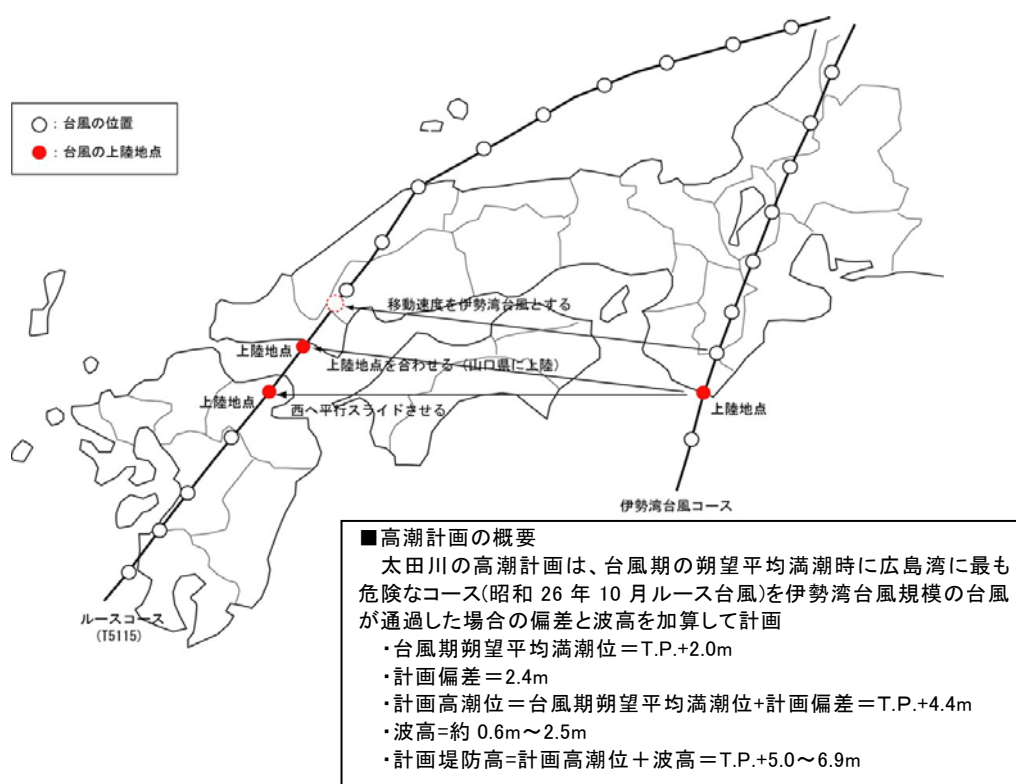
図 2.2.10 高潮計画の概要及び過去の台風の経路

この計画では、ルース台風のコースを伊勢湾台風規模の台風が通過した場合を想定し、天文潮位及び台風による偏差を考慮して、計画高潮位を T.P. +4.40m としました。
