流域及び氾濫域の諸元

これまでの治水対策

基本高水のピーク流量の設定

河川整備基本方針の計画流量配分図

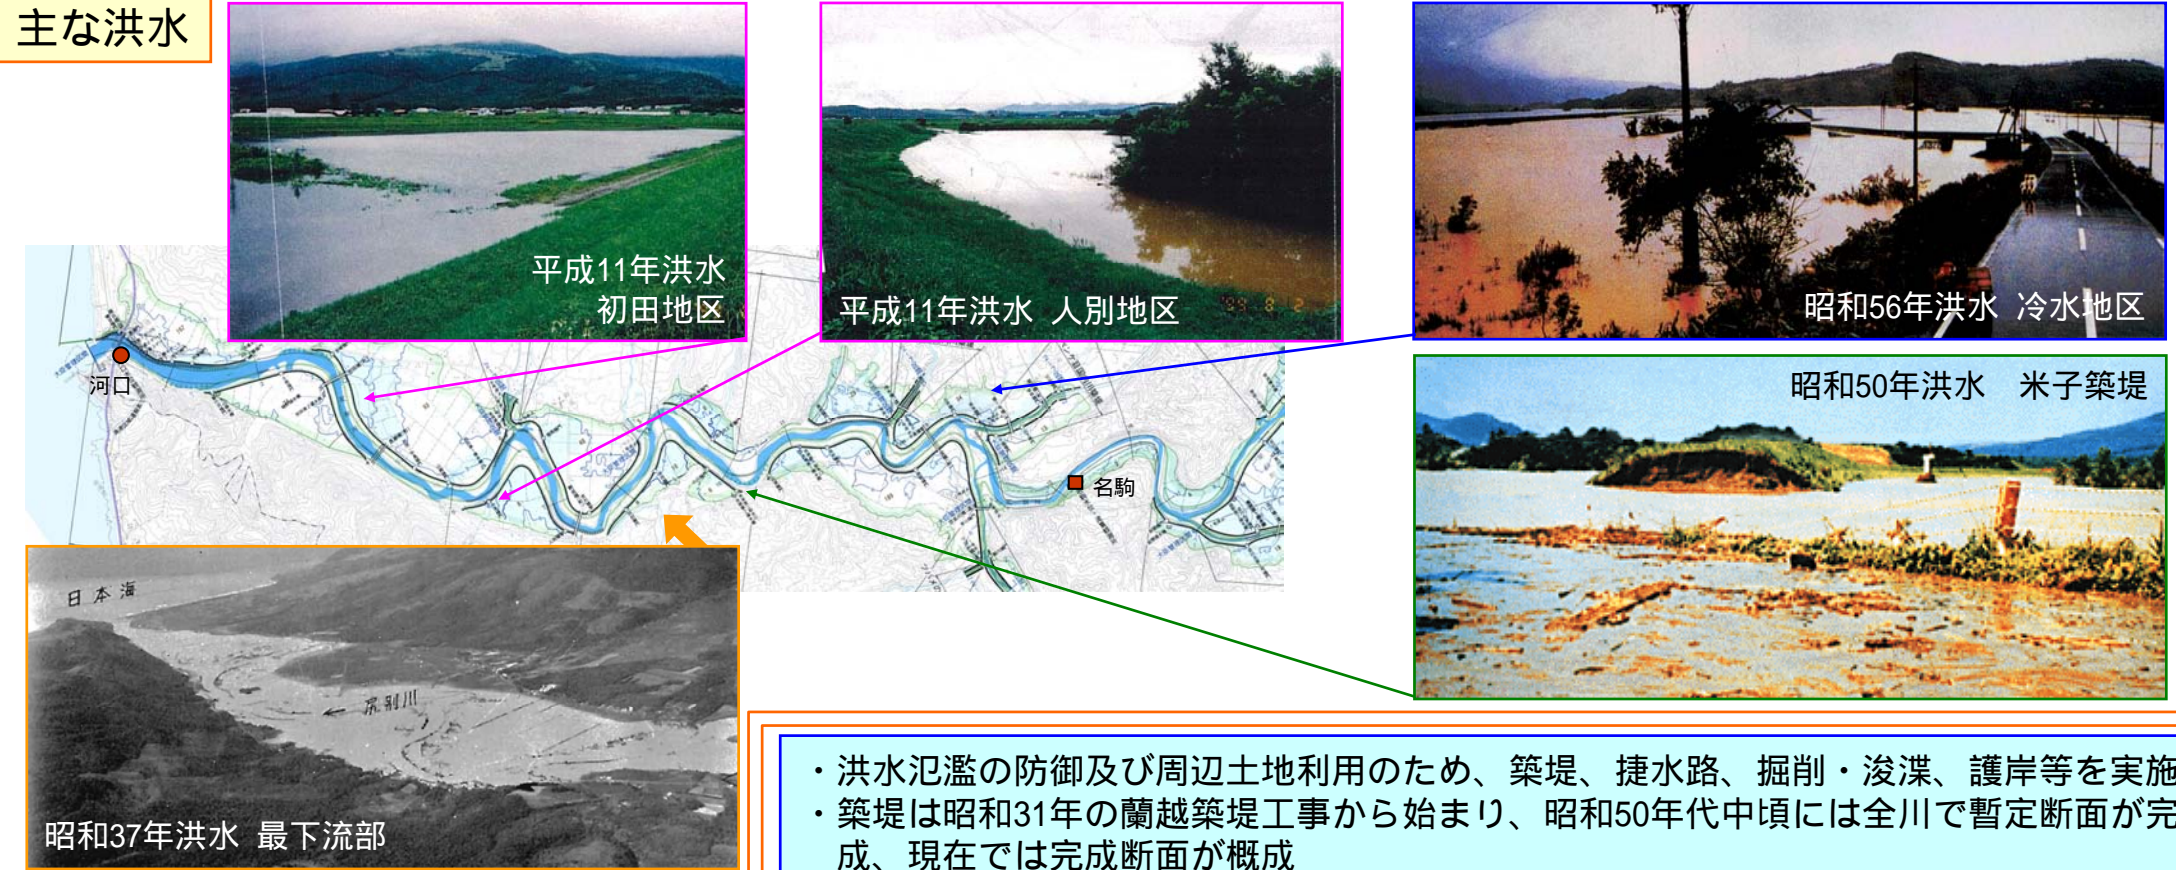
主な洪水

- M42.4 **低気圧・融雪**
 - ・小南部地点流量:1,140m³/s
 - ・管内死者:2名
 - M43 **北海道第一期拓殖計画**
 - 明治42年4月洪水を対象として計画流量を設定
 - ・計画高水流量:1,300m³/s(小南部)
 - S32 **尻別川河川改修全体計画**
 - 計画規模1/100
 - ・計画高水流量:1,100m³/s(蘭越)
 - S36.7 **低気圧・前線**
 - ・名駒地点流量:1,250m³/s
 - ・家屋流失・全・半壊:28戸、浸水家屋1,963戸(床上675戸、床下1,288戸)
 - ・氾濫面積:7,051ha
 - S37.8 **台風9号**
 - ・名駒地点流量:1,370m³/s
 - ・家屋流失・全・半壊:25戸、浸水家屋1,969戸(床上569戸、床下1,400戸)
 - ・氾濫面積:13,850ha
 - S42 **一級水系指定**
 - S43 **尻別川水系工事实施基本計画策定**
 - 昭和36年、37年洪水を踏まえて流量改定
 - ・計画高水流量:1,700m³/s(名駒)
 - S50.8 **台風6号【既往最大洪水】**
 - ・名駒地点流量:1,490m³/s
 - ・浸水家屋408戸(床上95戸、床下313戸)
 - ・氾濫面積:3,508ha
 - S56.8下 **台風15号**
 - ・名駒地点流量:1,460m³/s
 - ・家屋一部破損3戸、浸水家屋318戸(床上111戸、床下207戸)
 - ・氾濫面積:3,572ha
 - S59 **尻別川水系工事实施基本計画改定**
 - 昭和50年洪水等を踏まえて流量改定
 - ・基本高水のピーク流量:3,300m³/s(名駒)
 - ・計画高水流量:3,000m³/s(名駒)
 - H11.8 **低気圧・前線**
 - ・名駒地点流量:1,380m³/s
 - ・浸水家屋8戸(床下8戸)
 - ・氾濫面積:315ha
- 名駒地点流量は実績値

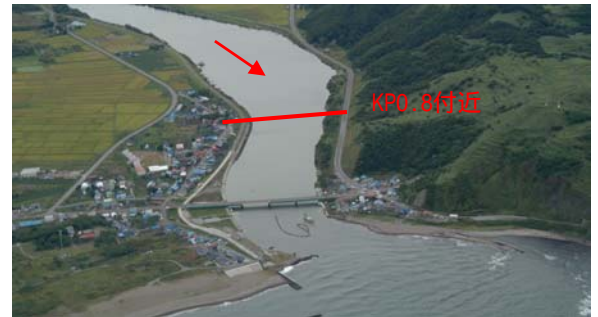
河口域(KP0.0~1.0)

・周辺の土地利用等を勘案し、平均河床高~最深河床高程度で掘削する

掘削数高: 平均河床高~最深河床高程度

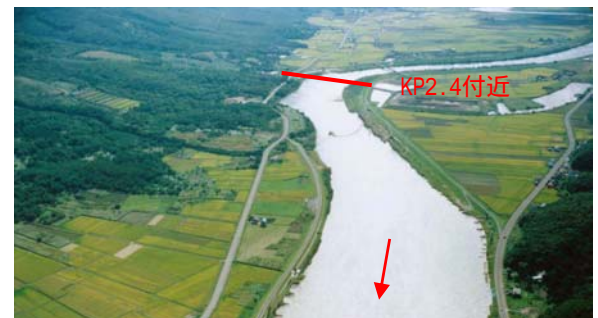
汽水域(KP1.0~6.0)

・カワヤツメ漁場保全、底生動物の生息環境に配慮し、平均河床高程度で掘削し、河床は極力保全に努める

掘削数高: 平均河床高程度

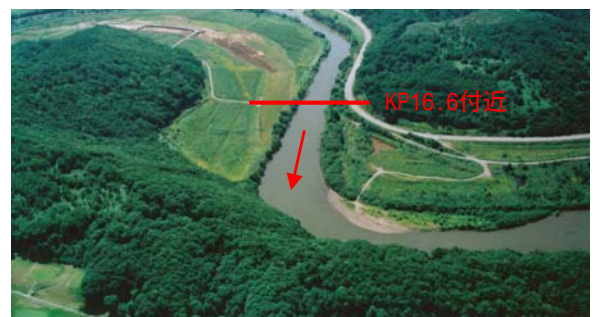
汽水域より上流(KP6.0~24.2)

・アユの産卵床や魚類、底生動物の生息環境に配慮し、平水位以上相当分を掘削し、河床は極力保全に努める
・直轄上流端の一部区間では、最深河床程度の河道掘削を行う

掘削数高: 平水位程度

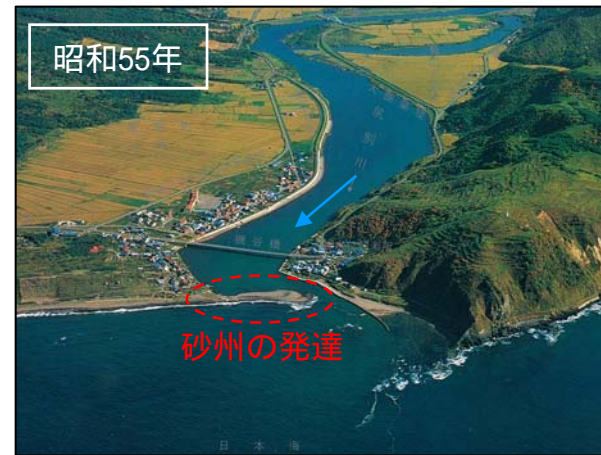
河口の変遷

- ・平成11年に右岸導流堤を一部施工後、かつて右岸に発達していた砂州は確認されなくなった。左岸に砂州の発生が認められるが、完全閉塞には至らず、出水時にフラッシュされる
- ・現状で洪水の流下に支障はないが、引き続きモニタリングを継続しその結果を反映した河川整備や維持管理を実施する
