## 小丸川水系

# 基本高水のピーク流量の検討

# 治水対策の考え方

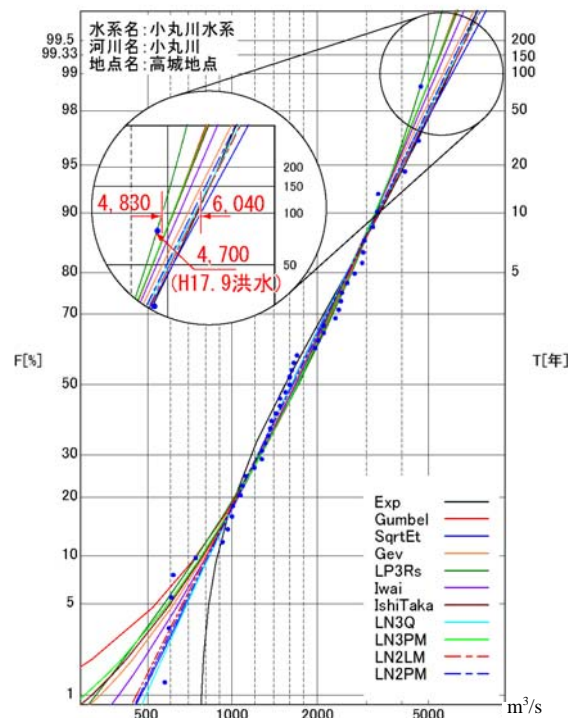
- 昭和35年～平成18年(47年間)の流量データを用いた流量データによる確率から検討
- 高城地点における1/100規模の流量は約4,830～6,040m<sup>3</sup>/sと推定

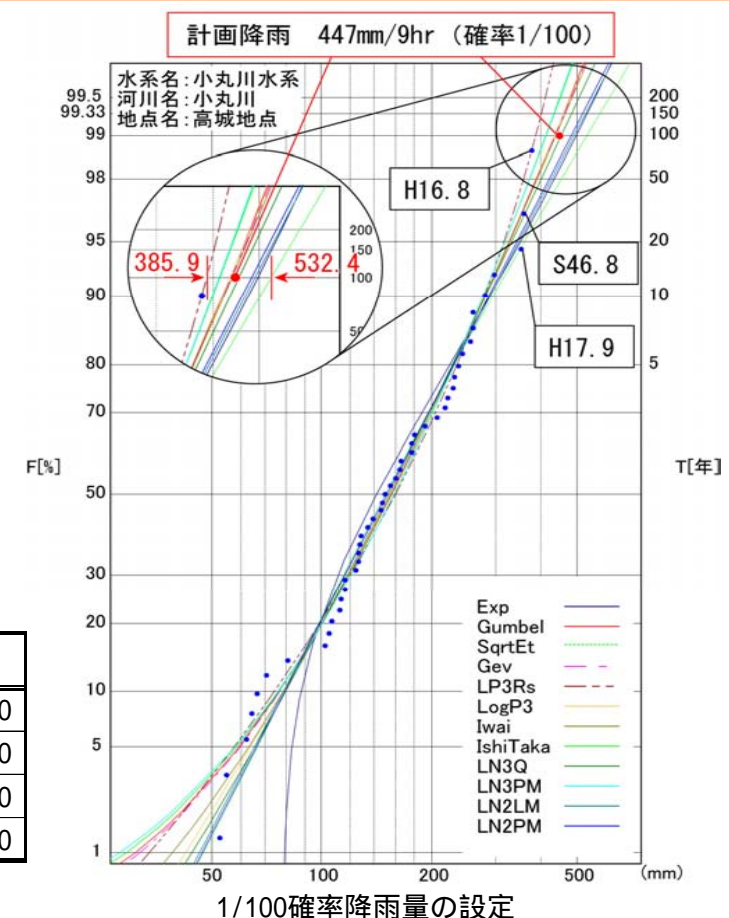
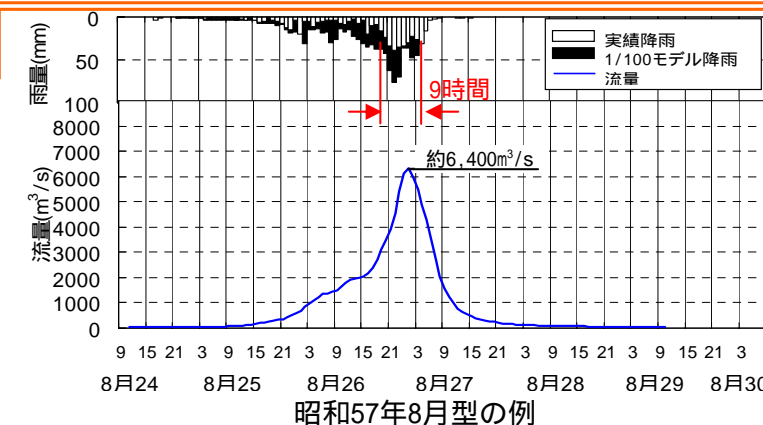
- 1/100規模モデル降雨波形による流量を計算した結果、高城地点流量は約5,200～約6,400m<sup>3</sup>/sと推定  
 (1～33時間の全ての降雨継続時間において1/100年の降雨となるよう降雨波形を作成し流出計算を実施)

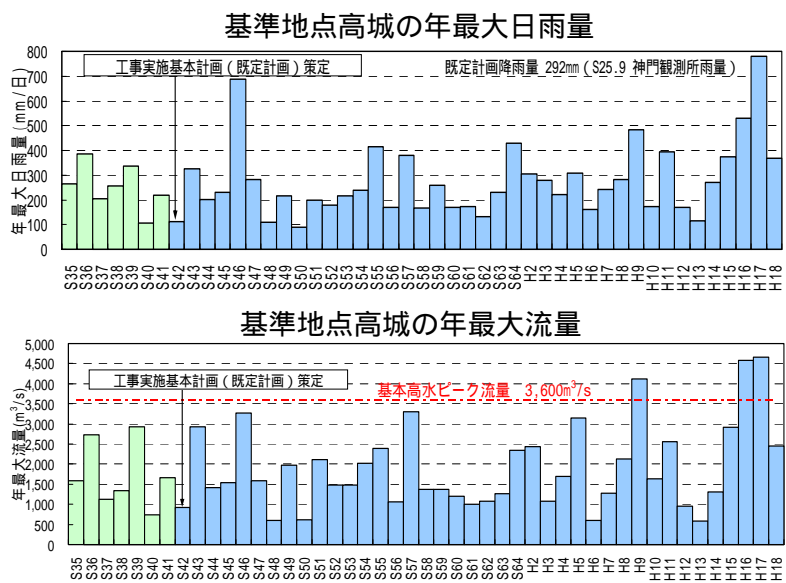
- 既定計画策定以降、既定計画の基本高水のピーク流量を超過する洪水が平成9年、16年、17年と頻発。
- 既定計画を見直すこととし、全国バランス等を考慮しつつ、流域内の人口・資産等を踏まえ、計画規模を1/100とする

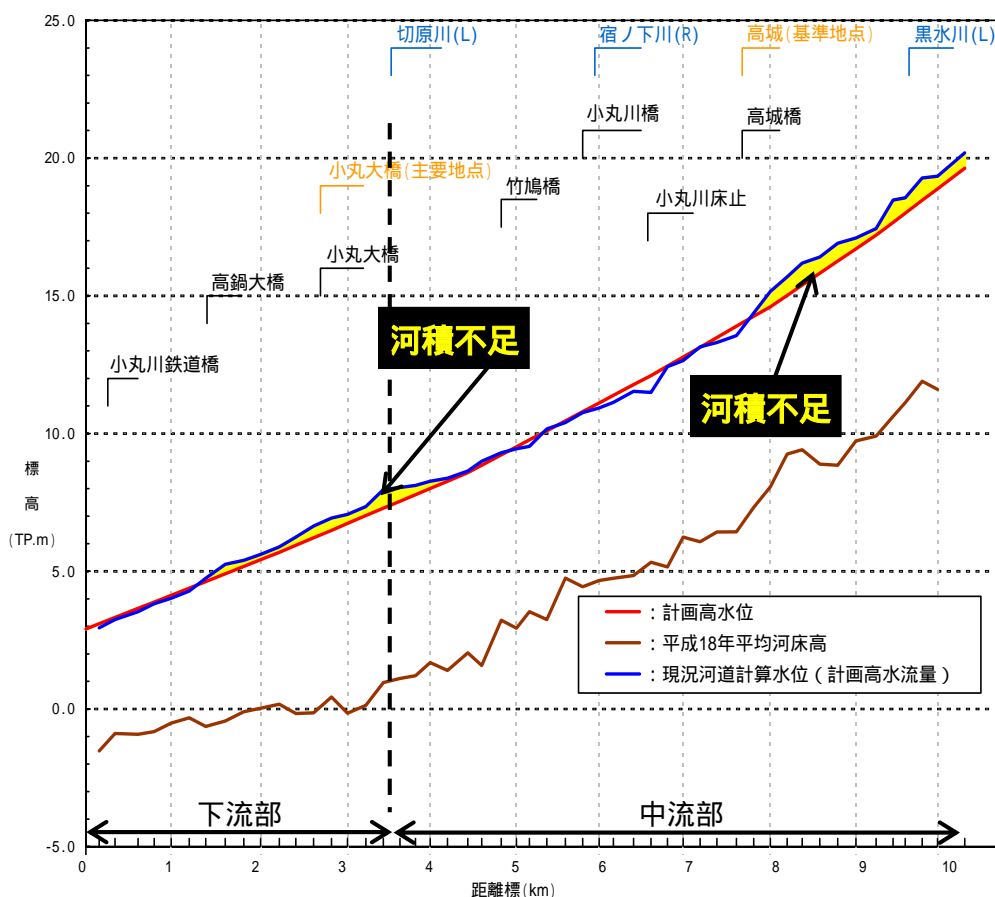
小丸川 現況流下能力（水位縦断面図）

高城橋上流および下流部（高鍋大橋～切原川合流点付近）は、河積不足のため流下能力が不足

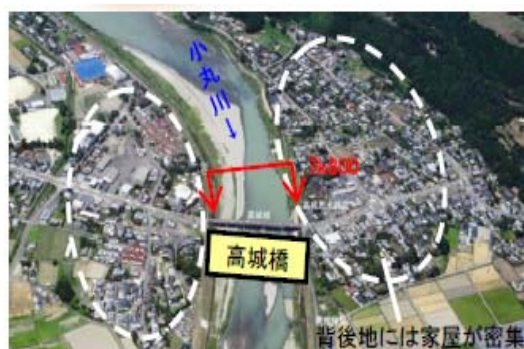
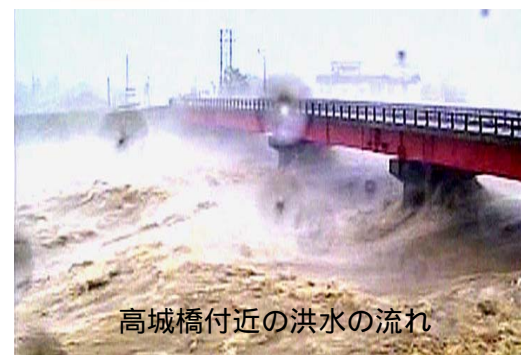
河道掘削により流下能力の向上を図るが、河床の安定や既設構造物への影響等を勘案し掘削を実施。これにより確保できる流量は4,700m<sup>3</sup>/s（高城地点）。

河道掘削にあたっては、河床の安定や既設構造物への影響等を勘案した掘削を実施

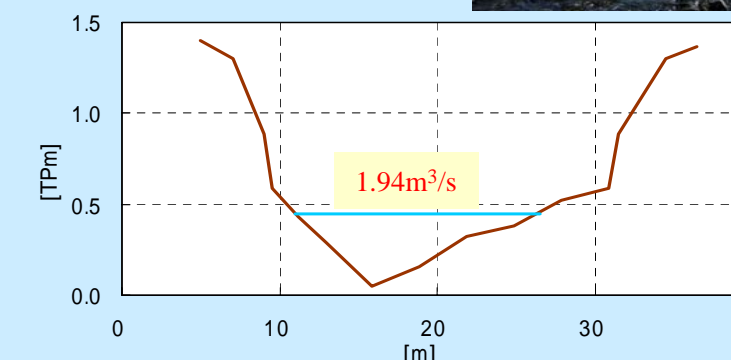
平均水深30cm確保

アユの産卵に必要な水深30cmを確保するために必要な流量。

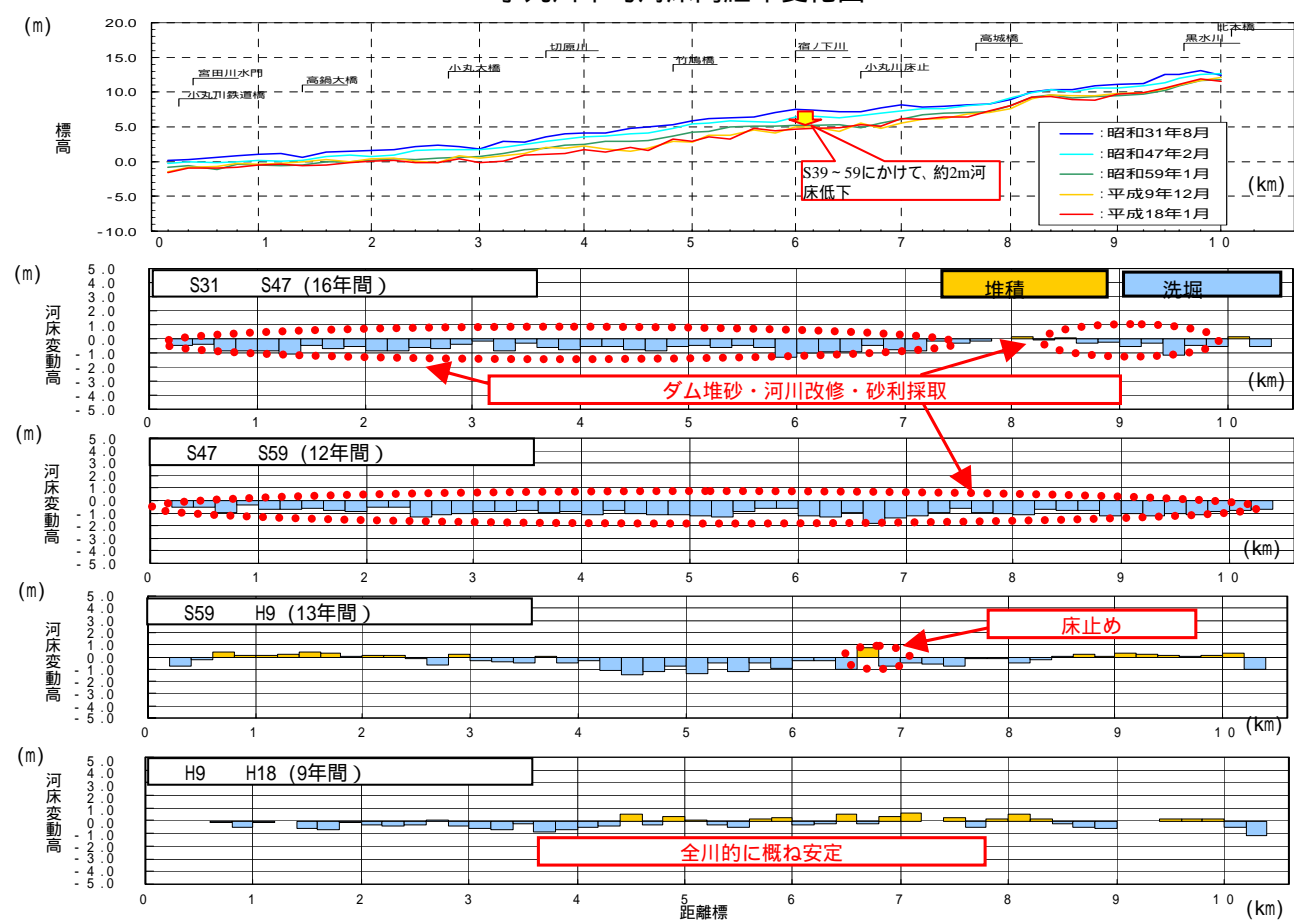
小丸川平均河床高経年変化図

- 昭和31年～昭和59年にかけて、約2m河床低下
- 昭和63年床止め設置により、床止め上流では河床が安定
- 平成9年以降は、全川の概ね安定傾向

昭和31年から昭和59年にかけての約2m河床が低下  
 近年ダムの堆砂が進行するとともに河床は安定傾向。周辺海岸では砂浜の後退等が発生。  
 また、洪水後の長期におよぶ濁水も顕在化

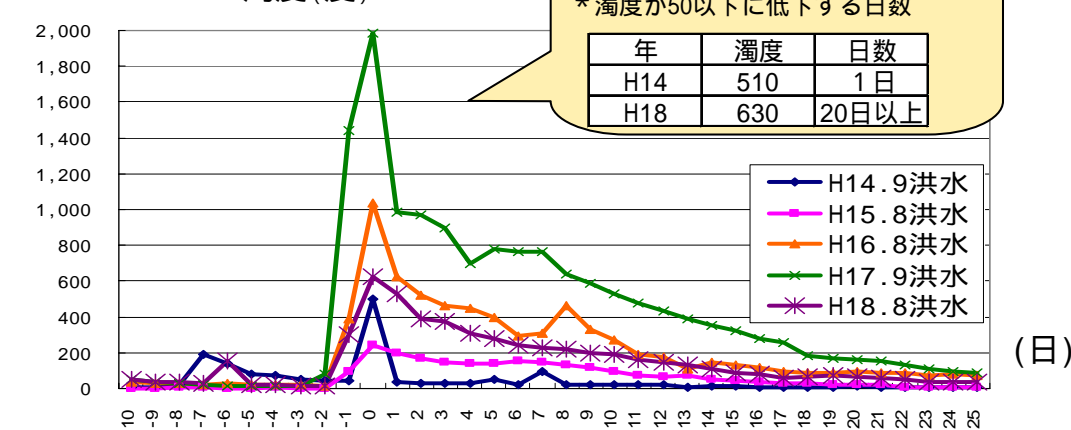
1洪水のピーク濁度軽減日数(川原ダム)  
 濁度(度)

- 近年、洪水後の長期におよぶ濁水の発生が顕著

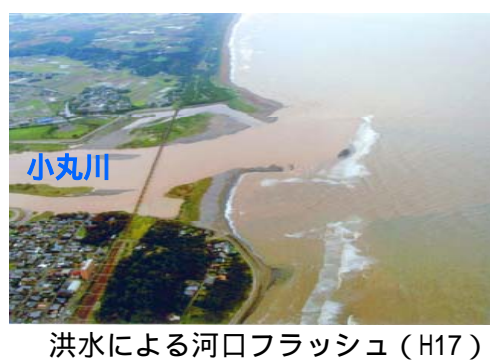
洪水による河口フラッシュ(H17)

- 平常時には河口砂州が発達しており、河口閉塞が発生しているが、洪水時にはフラッシュされる。
