# 北川水系の流域及び河川の概要 (案)

国土交通省河川局

### 1-1 流域及び河川の概要

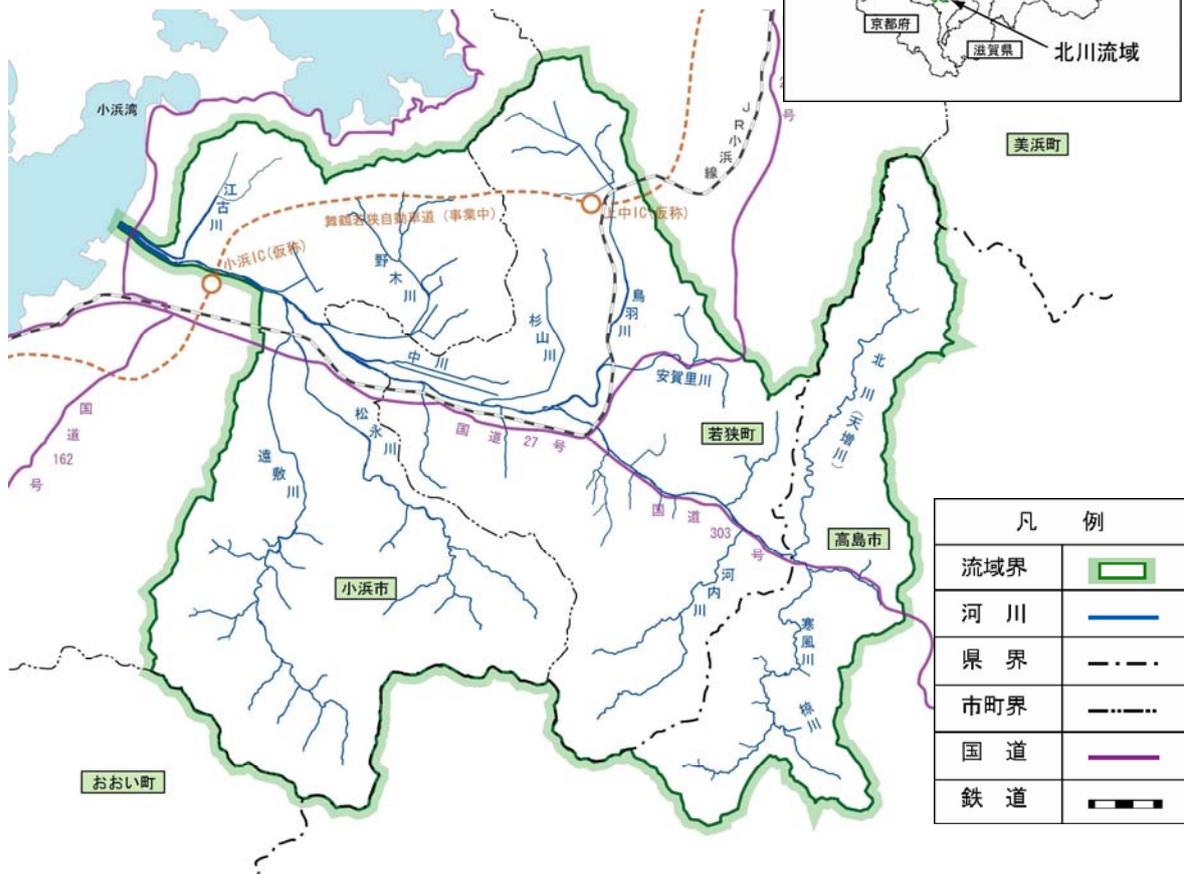
図 1-1 北川流域図

北川は、その源を滋賀県と福井県との境をなす野坂山地の三十三間山（標高 842m）付近に発し、三重嶽、武奈ヶ嶽にさえぎられた滋賀県高島市の山間部を南流し、県境付近において左支川の寒風川を合わせ、流路を北西に転じ、若狭町にて右支川鳥羽川を、さらに小浜市にて右支川野木川と左支川遠敷川を合わせ日本海に注ぐ幹川流路延長 30.3km、流域面積 210.2km<sup>2</sup>の一級河川である。

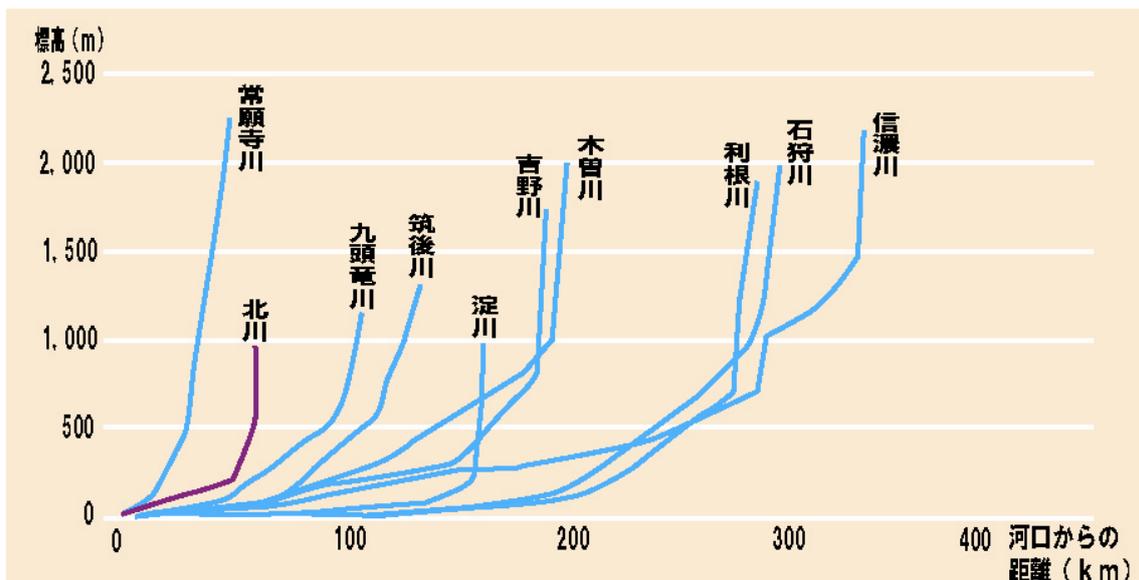
図 1-3 主要河川の河床勾配模式図

河床勾配は、源流から山地と低平地の境界となる瓜生大井根頭首工までの上流部と、瓜生大井根頭首工から感潮域となる丸山橋付近までの中流部、感潮域の丸山橋付近から河口までの下流部に分かれ、上流部は約 1/30、中流部では約 1/120～1/390 の急勾配となっている。下流部では約 1/790 と比較的緩やかとなっている。

河床勾配は、源流から山地と低平地の境界となる瓜生大井根頭首工までの上流部と、瓜生大井根頭首工から感潮域となる丸山橋付近までの中流部、感潮域の丸山橋付近から河口までの下流部に分かれ、上流部は約 1/30、中流部では約 1/120～1/390 の急勾配となっている。下流部では約 1/790 と比較的緩やかとなっている。

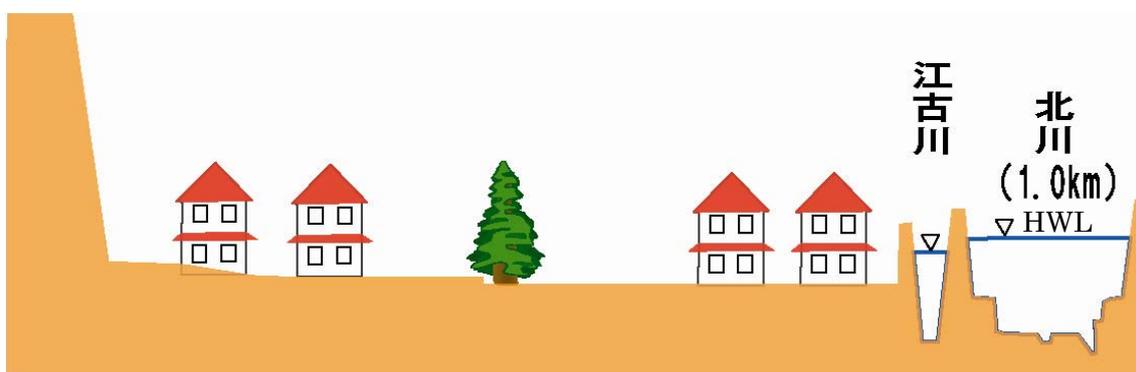
図 1-4 下流部の地形横断面図

下流部では洪水時の河川水位が市街地や田畑より高く、洪水がひとたび氾濫すると甚大な被害が発生する可能性がある。

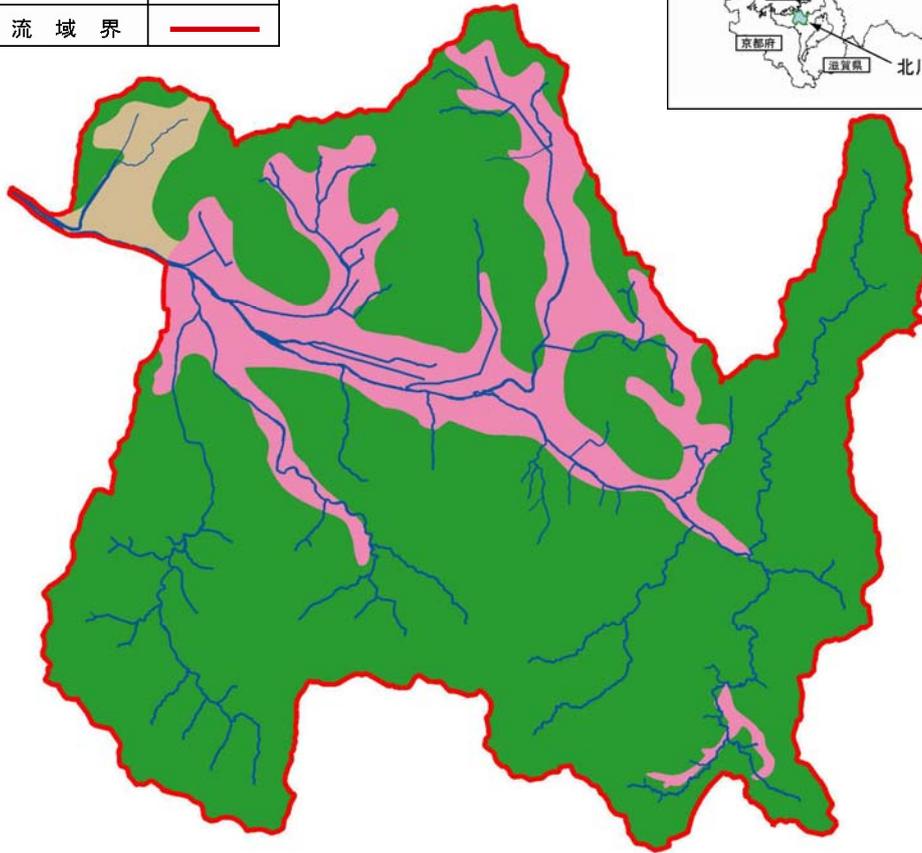
図 1-2 北川流域地形図

流域の地形は、南部・東部を標高 500～900m、北部を標高 200～300mの山地に囲まれ、北西部に小浜湾がある。北川に沿って 1～1.5 km の扇状地性低地が続き、その標高は約 70 m から 2m と河口に向かって傾斜している。

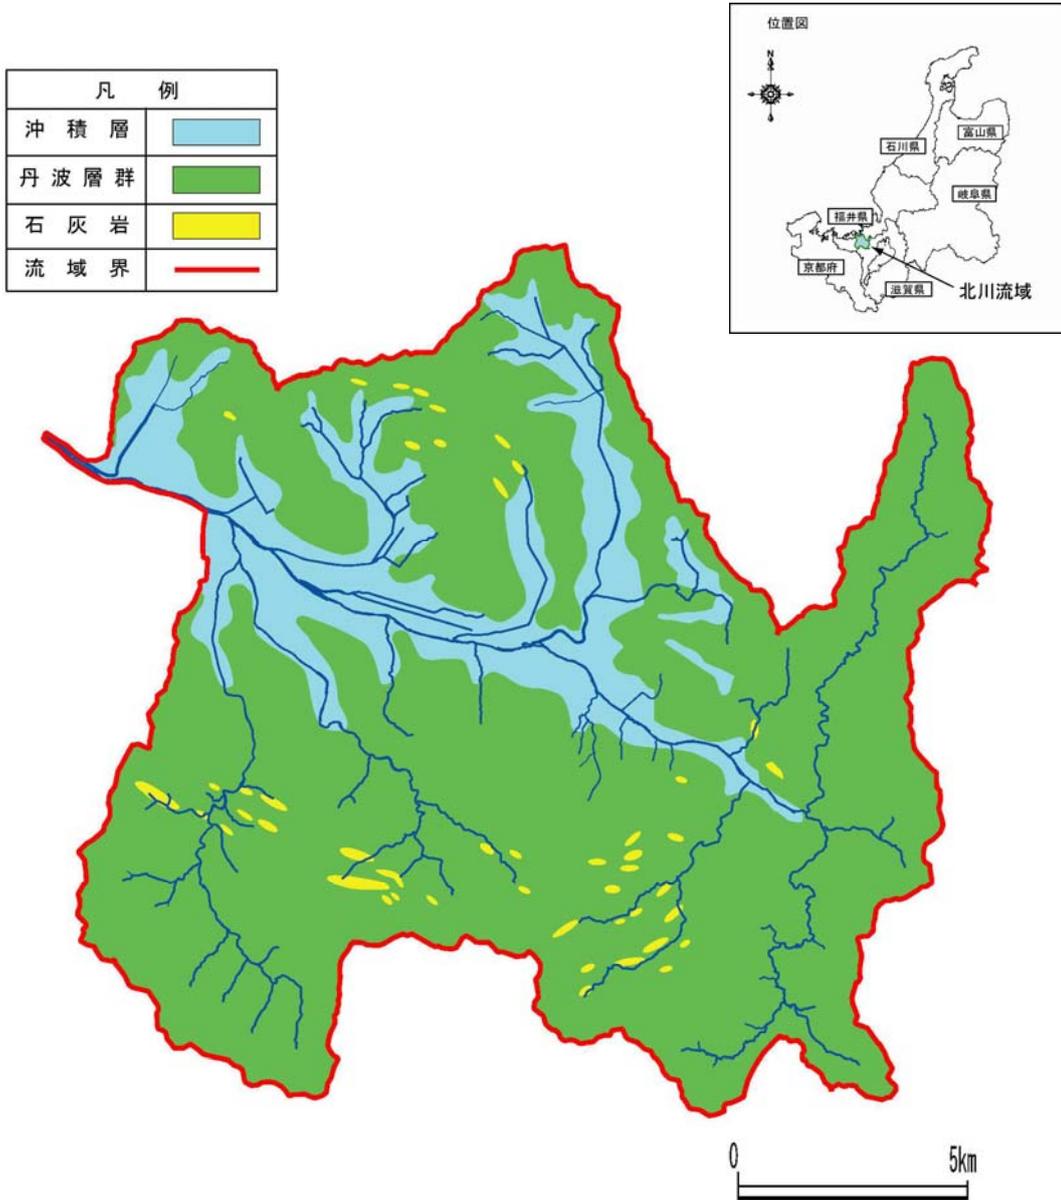
図 1-5 北川流域地質図

流域の地質は、古生代二疊紀～中生ジュラ紀の丹波層群<sup>たんぱ</sup>からなり、これを新生代第四紀の沖積層が被覆している。丹波層群は、頁岩<sup>けつがん</sup>・粘板岩・塩基性海底火山岩類・砂岩・チャートによって構成されている。北川南方には、小規模な石灰岩体も分布している。

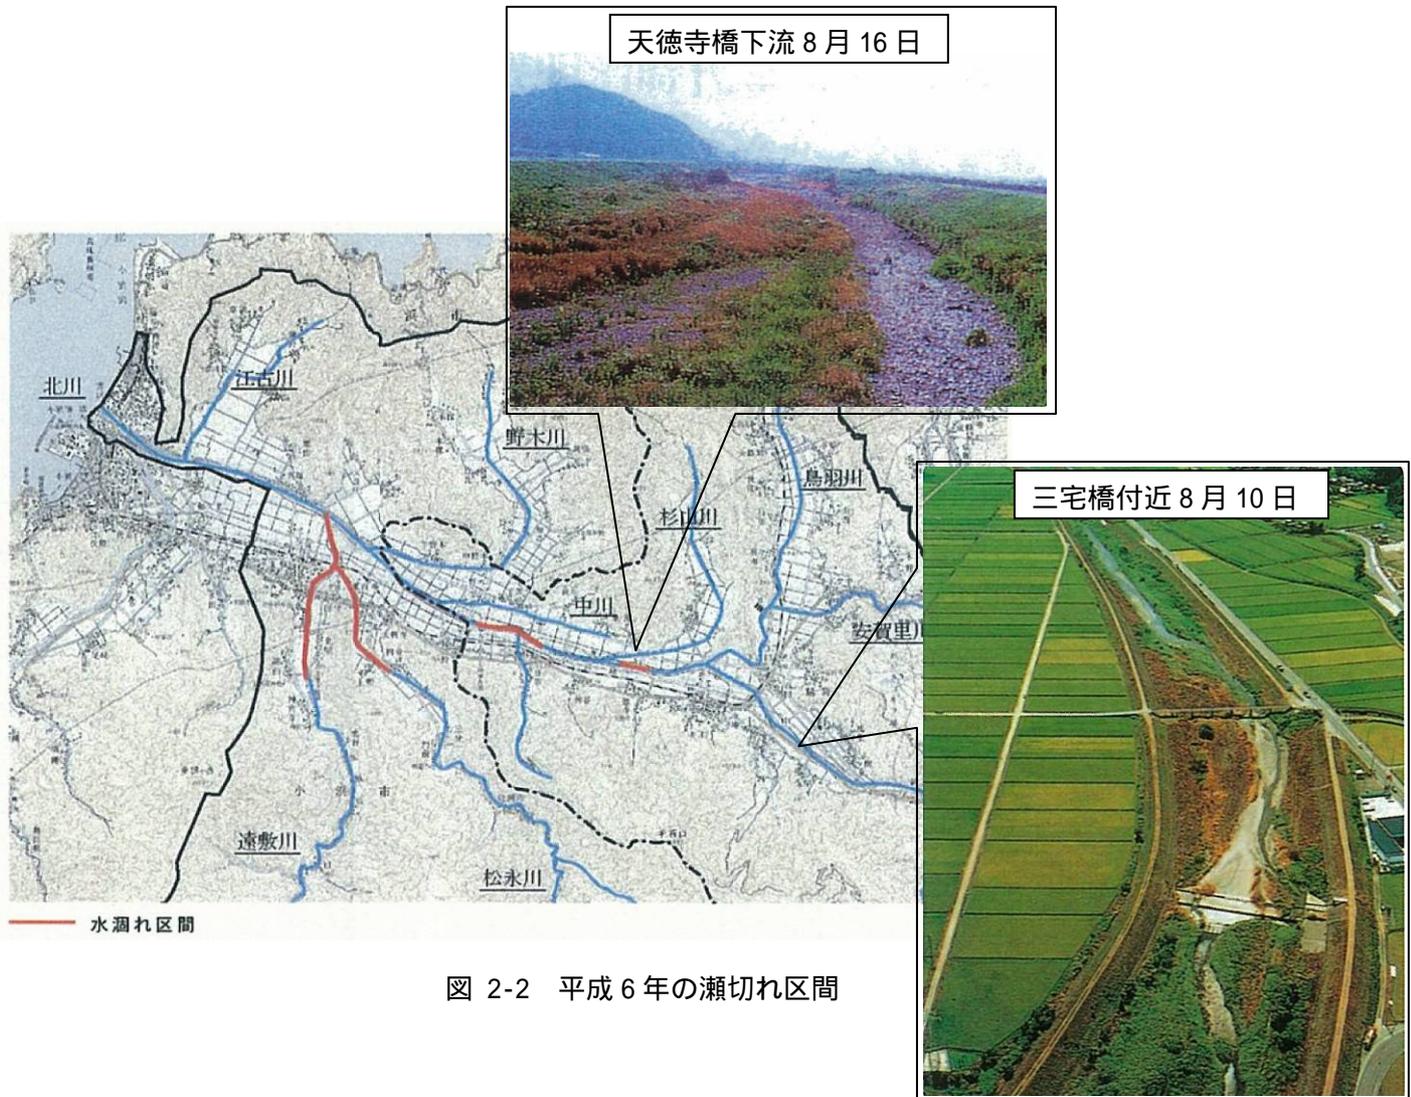
図 2-2 平成 6 年の瀬切れ区間

また、北川は夏場の湯水時には表流水が伏没する瀬切れが発生することがあり、農業用水取水では輪番制や排水路からのポンプアップ等の対応がとられている。

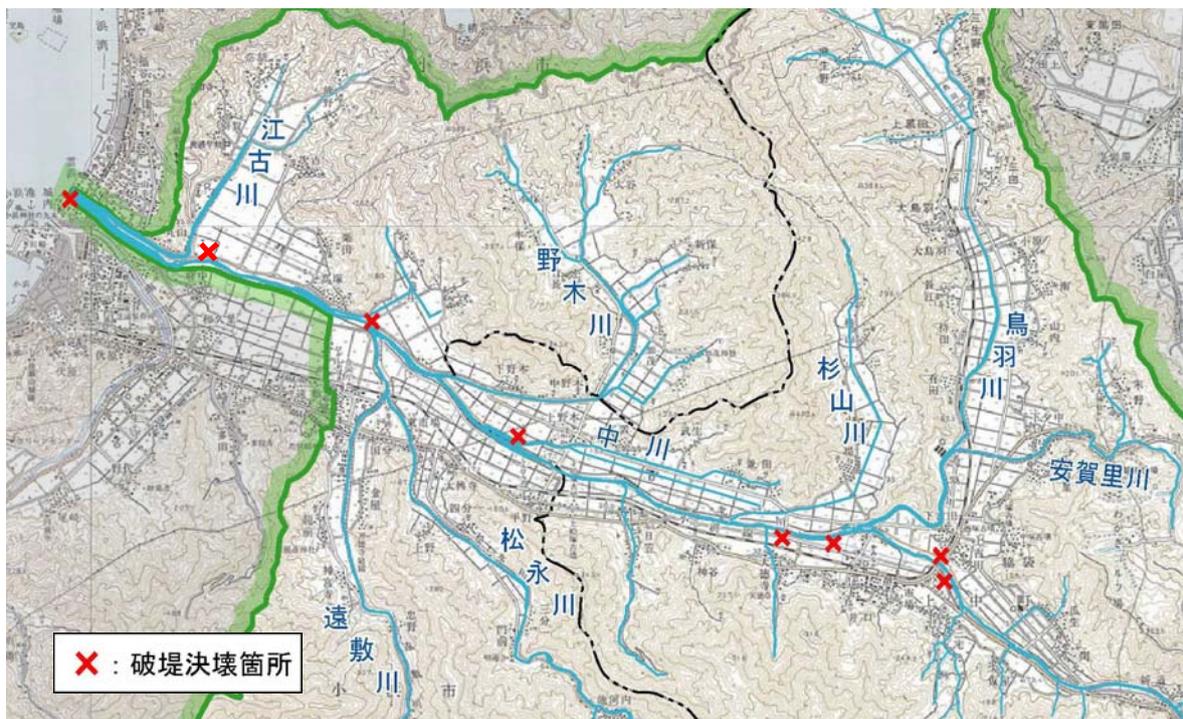
図 4-3 北川筋の破堤決壊箇所

堤防は、遠敷川左岸堤防がまず決壊し、次いで南川右岸の湯岡橋上流が決壊した。そして、北川・南川の下流に押し寄せ、合流点付近の堤内地の水位が上昇して、ついに北川左岸堤防が決壊するとともに、河口部において両岸を洗掘崩壊させるに至った。そのため、小浜市は甚大な被害を受けた。また、上流の鳥羽川合流点の上下流においても、堤防破損が 10 数箇所及び、濁水が両岸から堤内地に流入した。

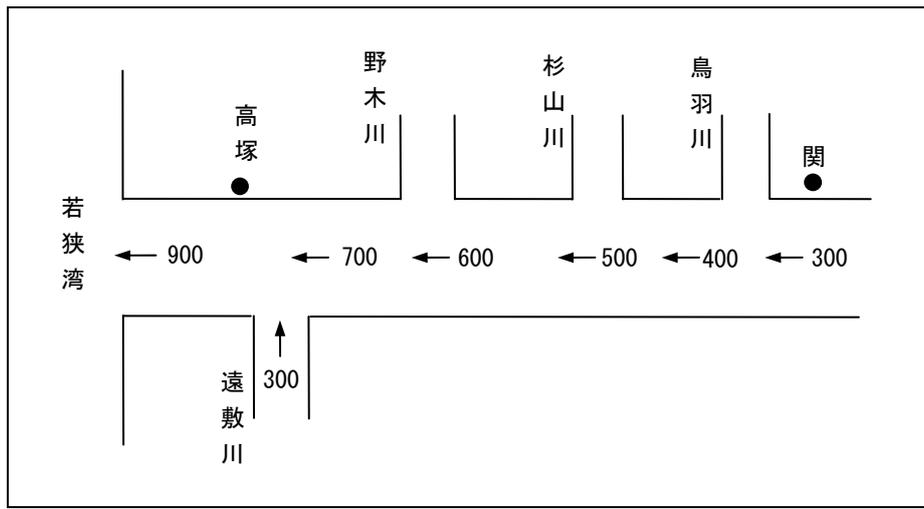
北川・南川の改修平面図

改修事業は河口から21.7kmについて実施され、北川・南川の分離付替え及び江古川の付替えと堤防拡築、鳥羽川のショートカット、遠敷川など支川の堤防拡築並びに霞堤による治水工事などが行われ、16ヵ年の歳月と245万円の工事費を費やして完成し、北川河道の原形を形成した。

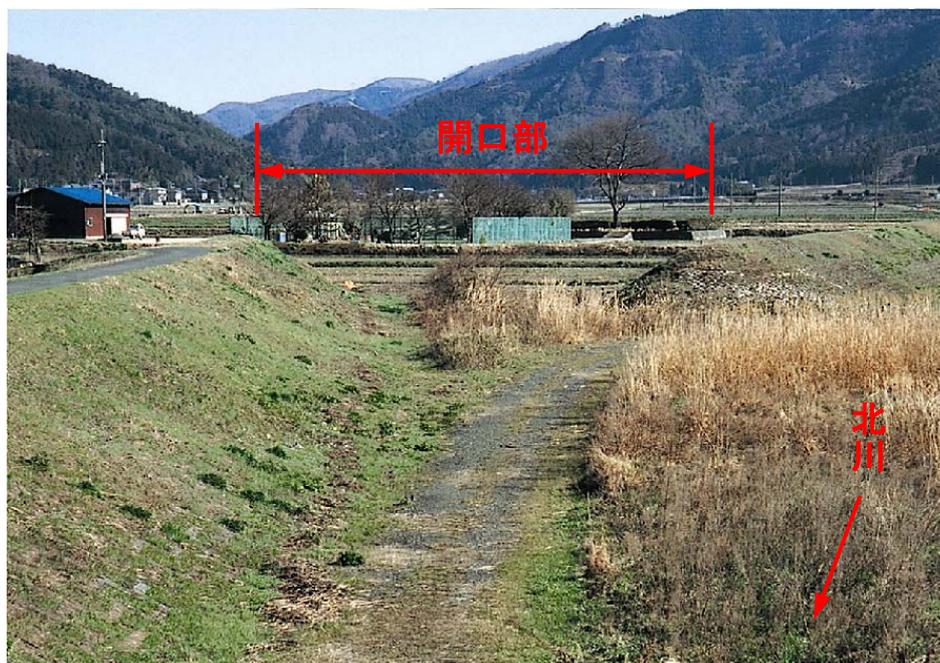
北川には現在も一部の支川合流部に堤防がなく、開口している霞堤がある。北川に 10 カ所、遠敷川に 1 カ所、合計 11 カ所ある。これは、日本のような急流河川にはよく用いられた築堤術の一種である。

霞堤(位置図⑩)

北川は流域面積が小さく、流路延長も短いうえに勾配が急であるため、大雨が降ると急激に増水する。しかし、大雨がやむとすぐに水位も減少するという特徴がある。そこで連続した強固な堤防を構築するには、財政的に困難なことから堤防の一部を開口しておき、水田地に一時洪水を貯留して下流の小浜の市街地などを守る方法をとってきた。

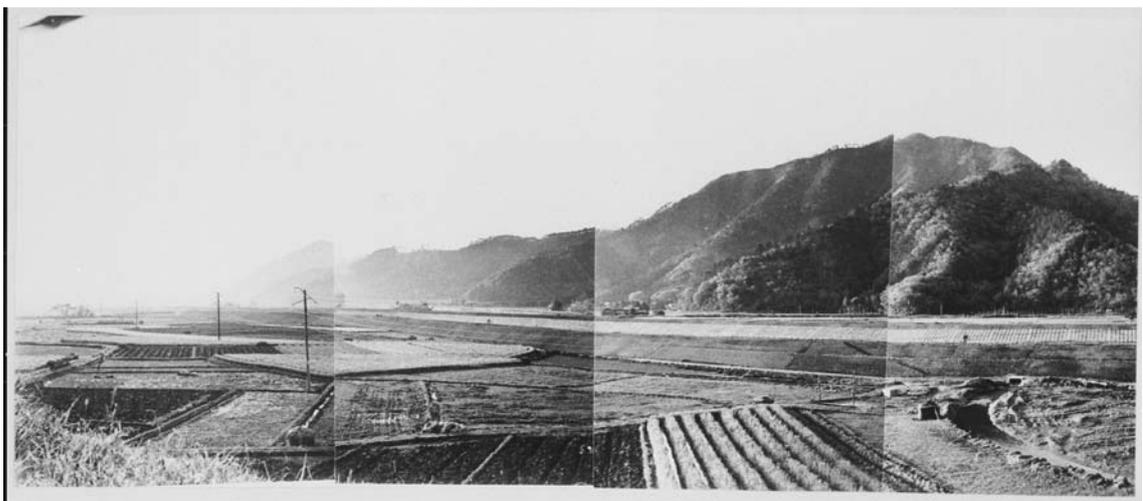
工事の特徴は、若狭地方には石材が少なく大量の入手が困難なことや、大量の松材を短期間に調達することが困難なこと、県職員の手による監督が十分行えないことなどから、新しい護岸材料として発表された現地で製作できるI型ブロックを採用したことである。

このブロックは北川で初めて使用され、全国に広まった。

北川堤防復旧工事完成の様子(平野～堤付近)

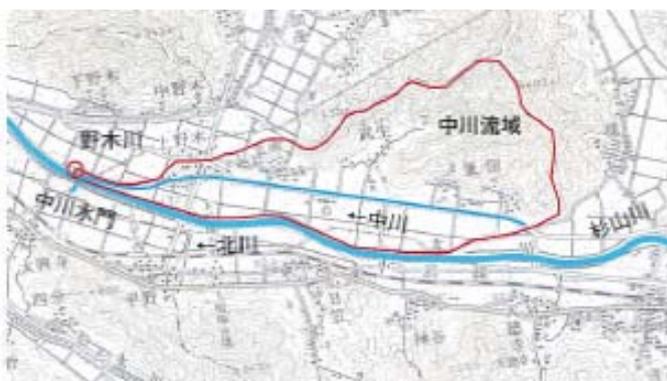
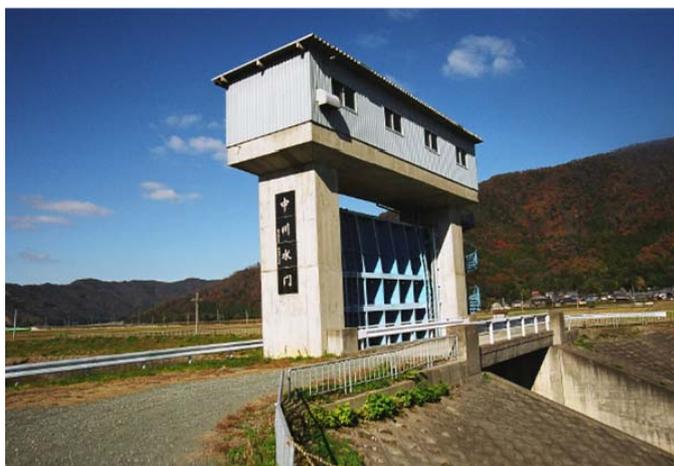
・中川水門

北川に比べて中川の堤防が低く、洪水時に北川の水位が高くなると、北川から中川に洪水が流れ込んで浸水するため、逆流を防止する目的で築造された。昭和 50 年度に本体工事に着手し、昭和 53 年度に完成した。

水門構造 : 鉄筋コンクリート函型

基礎構造 : 鋼管杭 口径700mm  
長さ12m

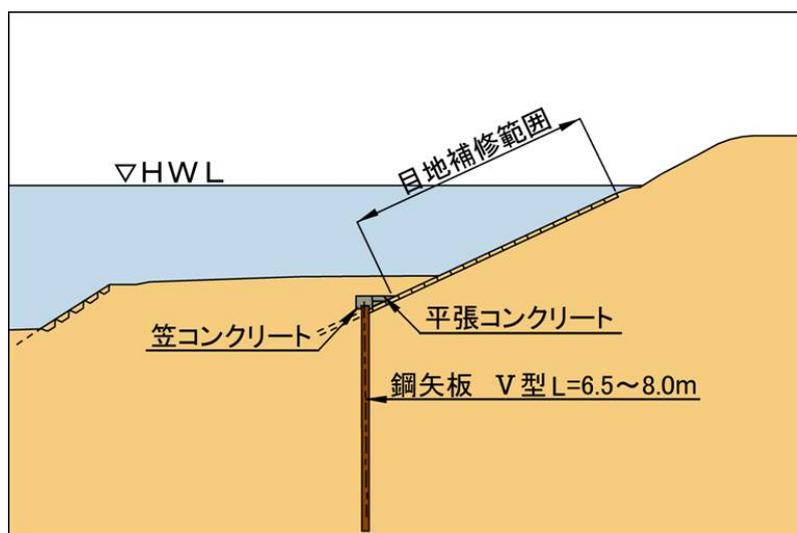
北川右岸の府中橋から高塚橋上流付近までの区間は、高水敷下 7～8m まで砂質・砂礫質で透水性が高く、洪水時に堤防基盤からの漏水があって、堤防本体に影響を及ぼしていた。そこで、基盤漏水を防止し、堤防の安全性を確保する目的で、高水護岸の基礎下に鋼矢板を打設することとなった。

漏水矢板打設図

工事は平成 12 年(2000)度～平成 14(2002)年度に実施された。

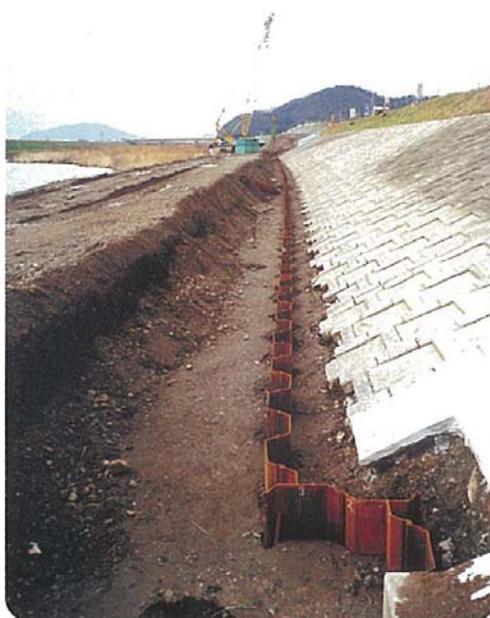
漏水対策工事実施状況

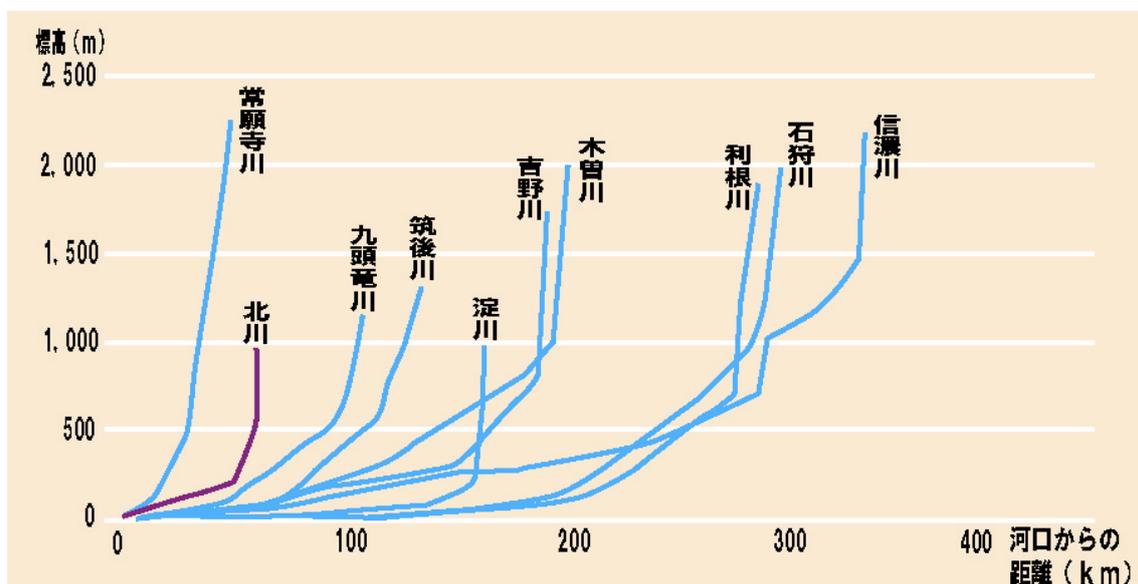
図 8-1 北川と主要河川の河床縦断模式図

横断形状は、下流部に高水敷があり複断面形状となっているが、高水敷の幅は広いところでも 20m 程度である。中流から上流部にかけてはほぼ単断面となっている。

川幅は、河口で約 120m、管理区間の上流端で約 50m であり、遠敷川は 50～70m である。

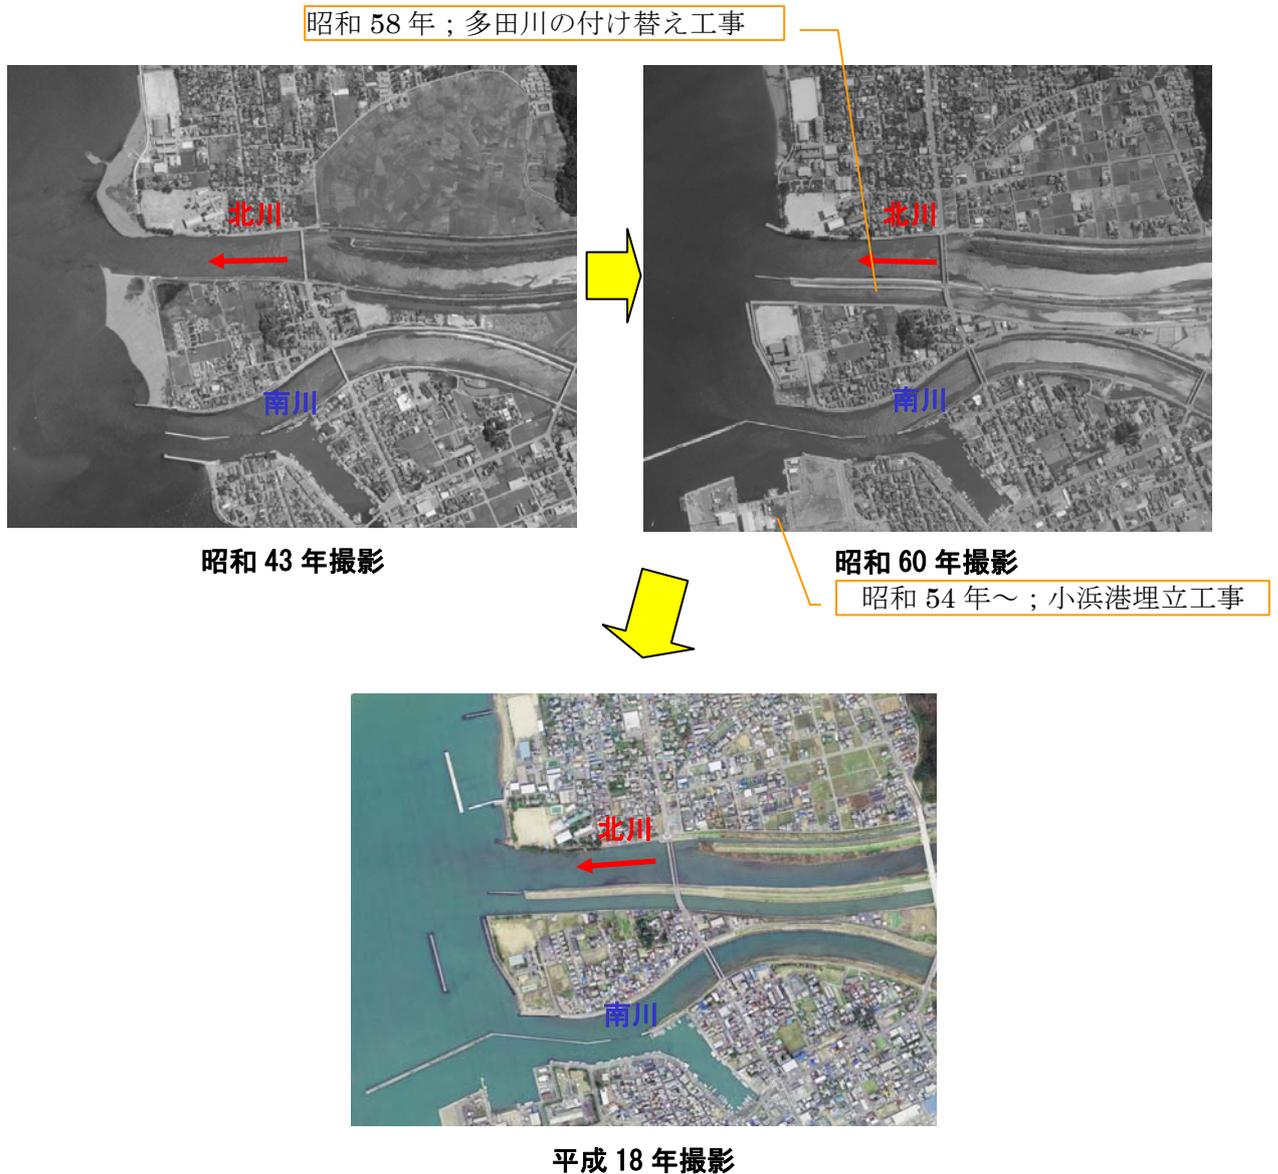
図 8-3 河口部の経年変化

昭和 54～55 年に小浜港埋め立て工事のための航路浚渫が行われるまでは、大きな出水後には河口付近に土砂が堆積し砂州が形成されていたが、航路浚渫後は、出水後の砂州の形成はなく、平面的な変化もない。したがって、河口閉塞は生じていない。

昭和 58 年には多田川の付け替え工事が行われている。

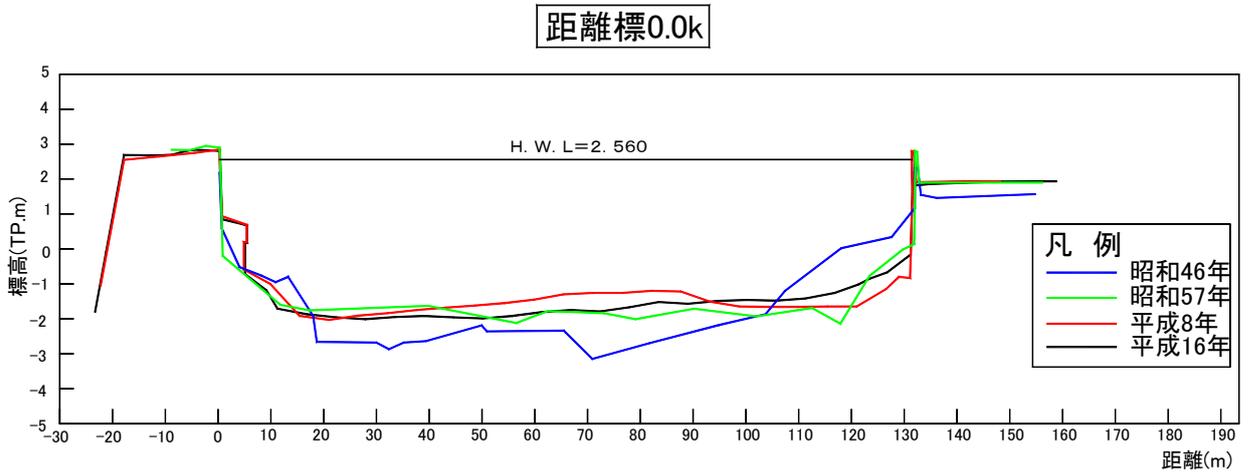
図 8-4(1) 北川河口部(0.0k)の横断面図

既往33年間（昭和46年～平成16年）の河道横断形状は、低水護岸や築堤による変化はあるが、河床の大きな変化は見られず、概ね安定傾向である。

代表断面における横断形状の経年変化を図 8-4 に示す。

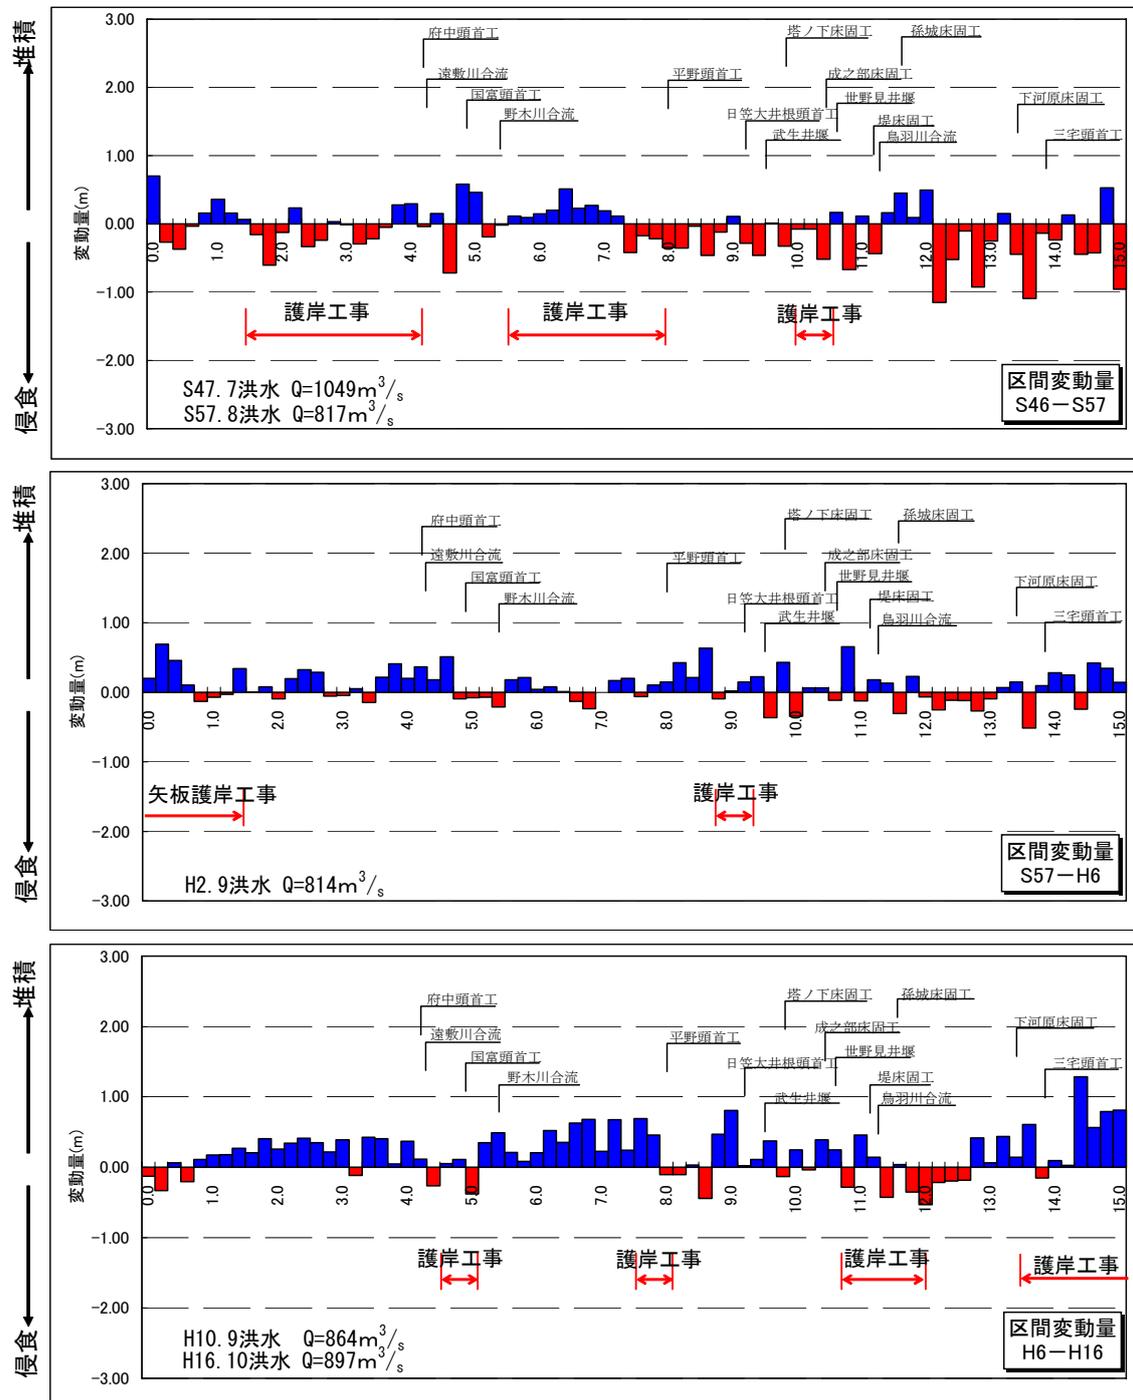
図 8-6 河床高の経年変化

下流から上流にかけて、特に14.4k上流で堆積傾向が見られる。

12.2k付近上流側の急縮部や堰下流部で局所的な洗堀が生じている。

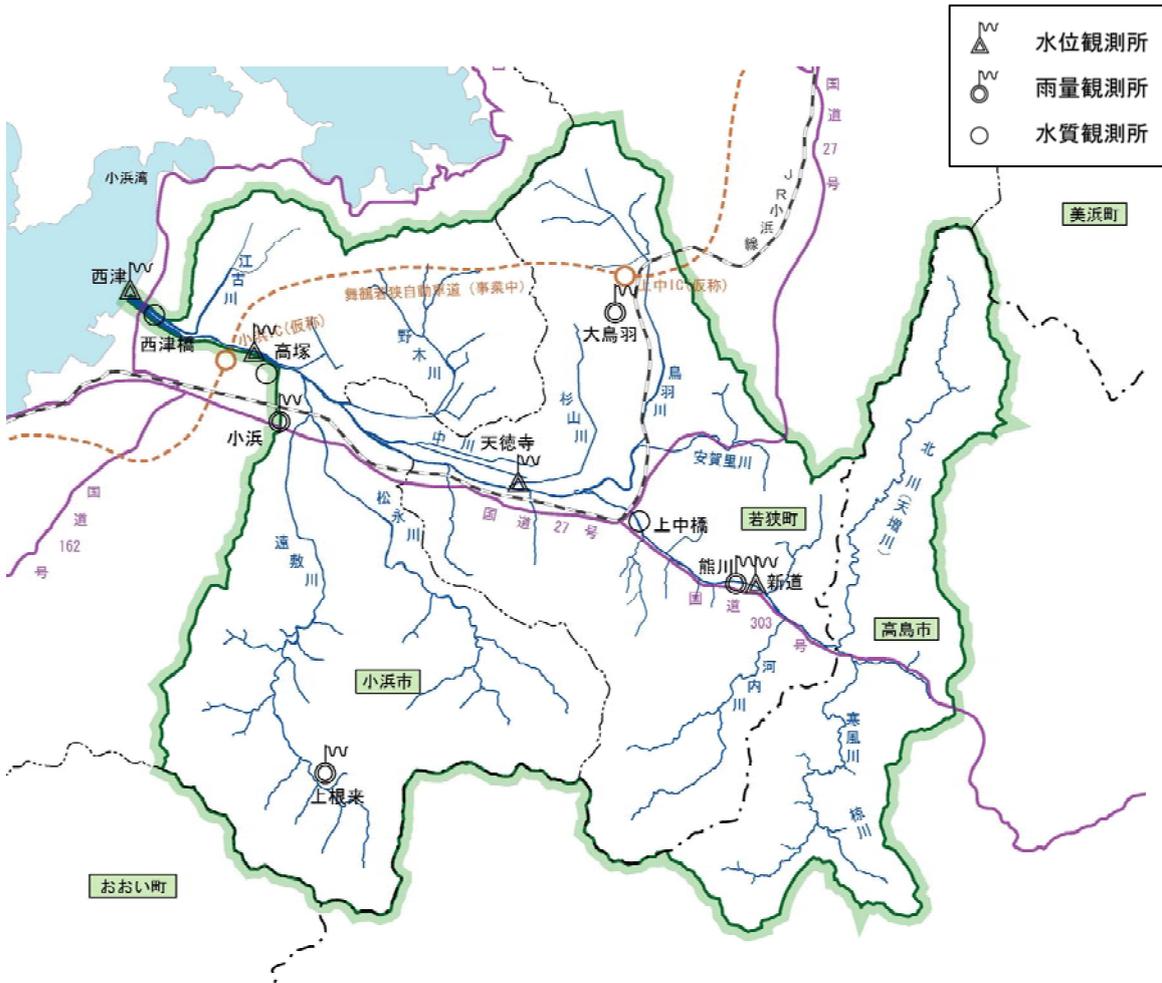
図 9-2 流域内の雨量・水位観測所位置図

北川では、流域内にテレメータ雨量観測所 4 箇所、テレメータ水位観測所 4 箇所を設置し、迅速に情報収集するとともに、これらのデータを用いて河川の水位予測等を行い、流域住民の水防活動に活用されている。

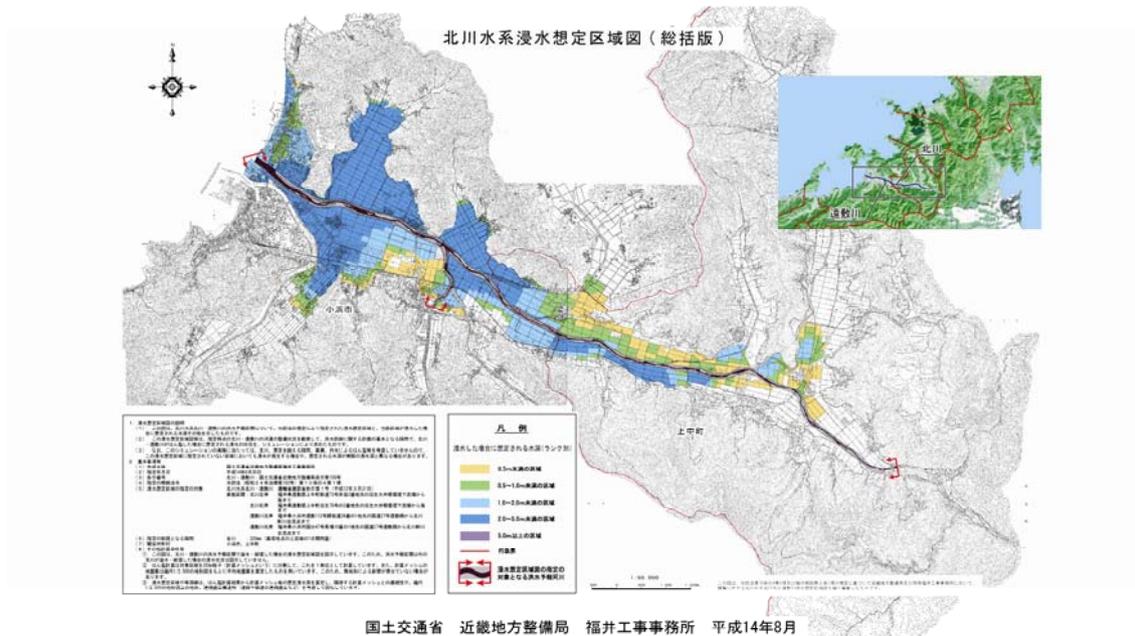
図 9-3 北川浸水想定区域図

流域の住民に普段から洪水への意識を高めてもらうことを目的として、浸水の可能性のある地域、浸水深等の情報を知って頂くことにより、日頃からの浸水対策、緊急時の水防活動や避難活動など災害時に役立つ目的で実施している。

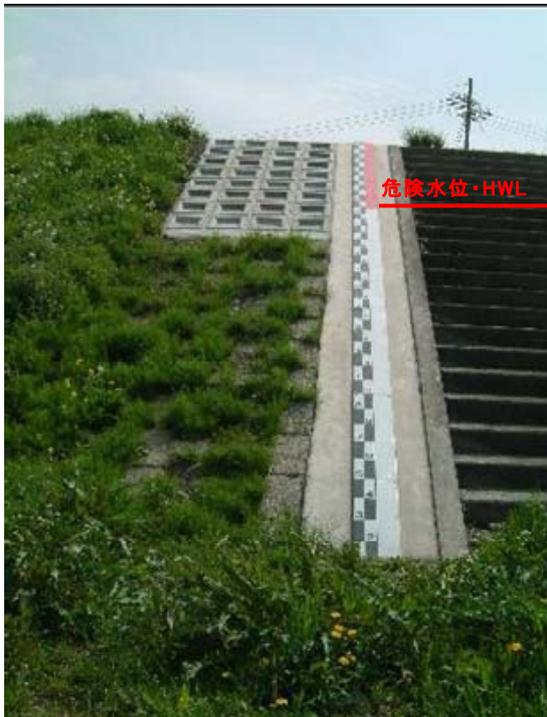
1.4km 左岸

丸山橋上流の 1.4km 左岸と、武生井堰上流の 9.6km 右岸には、危険レベルを示す水位標を設置している。
