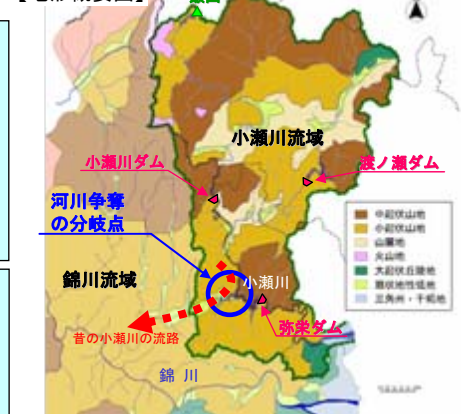
【地形概要図】

- 流域の地形は、中起伏～小起伏の山地が大部分を占め、小瀬川はその殆どを山地内を流下
- 流域の地質は、上・中流部は花崗岩が主体で下流部は粘板岩が主体
- 上・中流部は、河床勾配が1/90～1/150と比較的急な勾配で蛇行を繰り返す。弥栄ダムから下流では1/960～1/1300と緩やかな勾配で瀬戸内海に注ぐ
- 小瀬川の中・上流部は、かつて隣接する錦川流域の支流であったが、弥栄ダム下流域の小瀬川の活発な河床洗掘活動により河川争奪によって小瀬川となった歴史

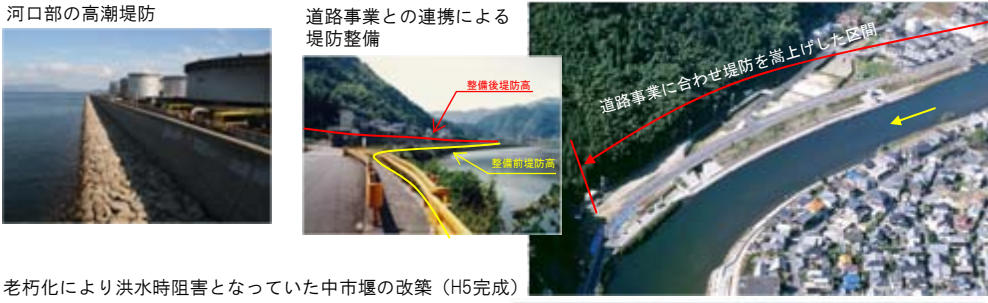
老朽化により洪水時阻害となっていた中市堰の改築 (H5完成)

小瀬川ダム	【ダム諸元】	弥栄ダム	【ダム諸元】
	形 式:重力式コンクリート		形 式:重力式コンクリート
	堤 高:49m		堤 高:120m
	総貯水容量:11,400千m <sup>3</sup>		総貯水容量:112,000千m <sup>3</sup>
	洪水調節容量:8,400千m <sup>3</sup>		洪水調節容量:58,000千m <sup>3</sup>
利水容量:3,400千m <sup>3</sup> (工水)	利水容量:48,000千m <sup>3</sup> (不特定、都市用水)	利水容量:48,000千m <sup>3</sup> (不特定、都市用水)	利水容量:48,000千m <sup>3</sup> (不特定、都市用水)
完 成 年 :昭和39年	完 成 年 :昭和39年	完 成 年 :平成3年	完 成 年 :平成3年
管 理 者 :広島県・山口県	管 理 者 :広島県・山口県	管 理 者 :国土交通省	管 理 者 :国土交通省

- 河口部では、県管理時代から高潮堤防の整備を実施。平成5年には、老朽化により洪水せき上げの原因となっていた中市堰を可動堰に改築
- 下流部では、道路事業との連携により人家連担地区の堤防整備を効率的に実施
- 昭和39年に小瀬川ダム、平成3年に弥栄ダムが完成

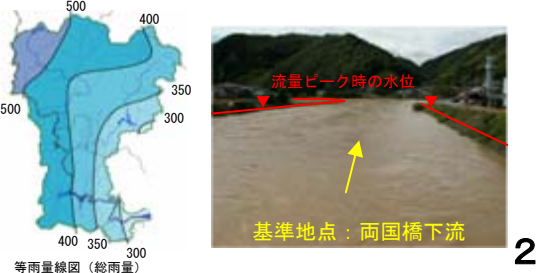
■ 平成17年9月洪水については、上流ダムの洪水調節により、洪水量の約70%を貯留するとともに、基準地点両国橋において、ダムがなかった場合に比べ約3.2mの水位低減効果を発揮

■ これにより弥栄ダム下流域では洪水被害は現在の所皆無

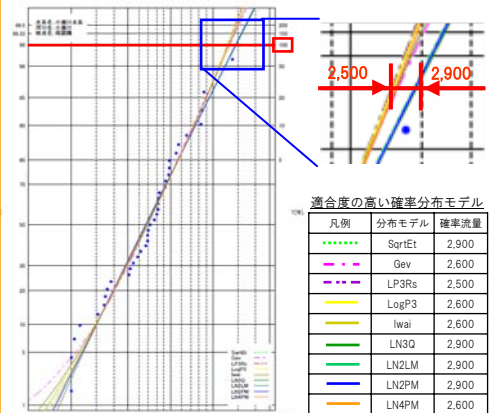
## 流量データによる確率からの検証

■昭和44年～平成17年 (37年間) の流量データによる確率からの検証  
 ■両国橋地点における1/100規模の流量は2,500 m<sup>3</sup>/s ~ 2,900m<sup>3</sup>/sと推定

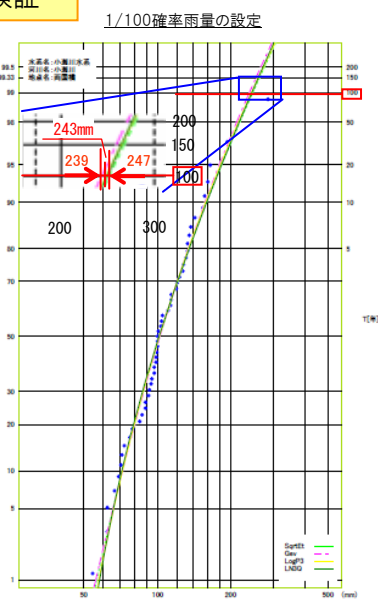
## 雨量データによる確率からの検証

■9時間雨量を1/100確率降雨量まで引き伸ばし流出計算を行った結果、基準地点両国橋における流量は、1,500~5,200m<sup>3</sup>/s

- ①降雨継続時間の設定  
角屋の式等による洪水の到達時間や降雨強度の強い降雨の継続時間等から降雨継続時間を9時間と設定
- ②降雨量の設定  
9時間雨量：S30年～H17年(51カ年)を統計処理し、一般的に用いられている確率分布モデルの平均値243mmを採用
- ③基本高水のピーク流量の算出  
主要な実績降雨群を1/100確率降雨量まで引き伸ばし、貯留関数法により洪水のピーク流量を算出

No.	洪水年月日	両国橋流量 (m <sup>3</sup> /s)
1	S45. 8. 15	2,500
2	S50. 8. 17	1,500
3	S51. 9. 13	4,400
4	S55. 5. 20	1,500
5	S57. 8. 27	3,100
6	H4. 8. 8	2,700
7	H8. 8. 14	2,100
8	H9. 6. 28	2,300
9	H11. 9. 21	2,200
10	H11. 9. 24	5,200
11	H16. 8. 30	2,200
12	H17. 9. 6	2,700

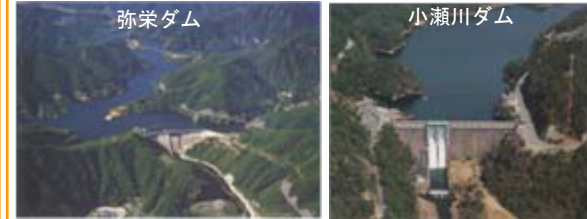
## 洪水調節施設による洪水調節量

- 洪水調節流量の $2,400\text{m}^3/\text{s}$ については、既存の洪水調節施設により対応

目的: 洪水調節、工水、上水、不特定  
洪水調節容量:  $58,000\text{千}\text{m}^3$   
完成年: 平成3年

目的: 洪水調節、工水  
洪水調節容量:  $8,400\text{千}\text{m}^3$   
完成年: 昭和39年

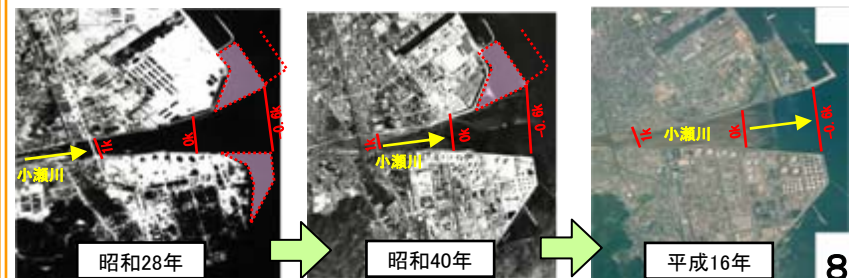
### 河口の状況

- 小瀬川の河口周辺では、砂洲の発生はみられず、河口閉塞は発生していない
