主な洪水と治水計画

工事実施基本計画（S46）の概要

現況流下能力（水位縦断面図）

河川整備基本方針の計画流量配分図

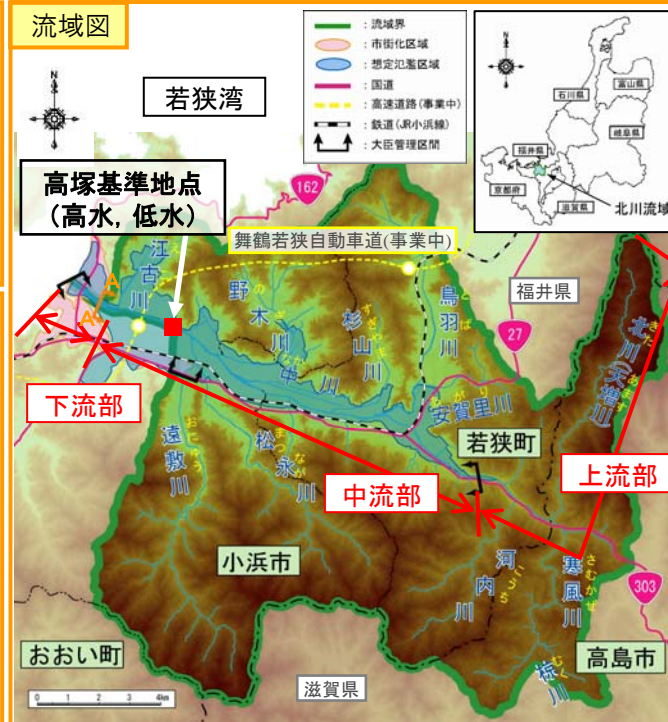
流域図

- 流域の山地は、南部・東部で標高500~900m、北部で標高200~300m
- 河床勾配は、1/790~1/30で、わが国の河川のなかでも急勾配
- 中流部から下流部は、鳥羽川、野木川、遠敷川等の支川が合流し、本川に沿って幅1~1.5kmの扇状地性の谷底低地が発達
- 中流部から下流部の築堤区間では洪水時の河川水位が市街地や田畑より高く、急流部を一気に流下した洪水がひとたび氾濫すると甚大な被害が発生

流域面積(集水面積) : 210.2km²
 (基準地点上流 : 201.6km² (95.9%))
 幹川流路延長 : 30.3km
 流域内人口 : 約2.1万人
 想定氾濫区域面積 : 約24.1km²
 想定氾濫区域人口 : 約2.1万人
 想定氾濫区域内資産額 : 約3,400億円
 主な市町村 : 小浜市、高島市、若狭町

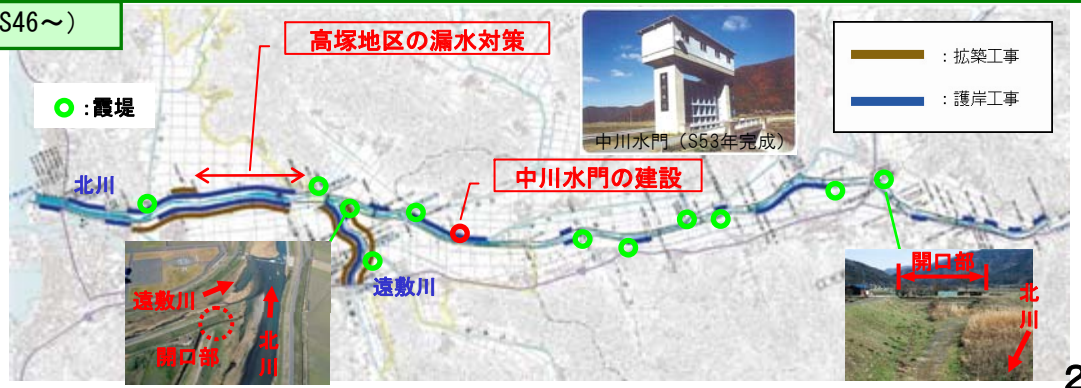
- 堤防整備：小浜市街地を中心に堤防を拡築(腹付け)。整備率は暫定を含めると100%(霞堤を除く)
- 護岸整備：河岸保護のため、低水護岸や高水護岸を整備
- 漏水対策：府中橋～高塚橋上流の右岸において、高水護岸基礎の下に鋼鉄板を打設

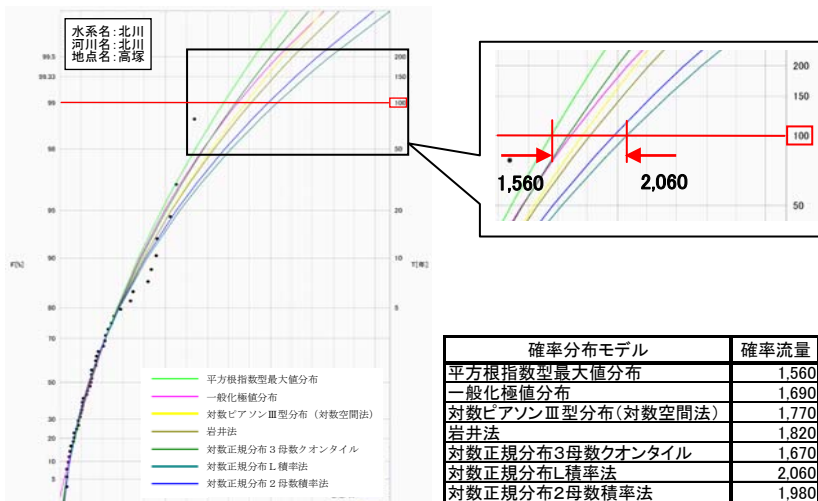
流量データによる確率からの検討

- 既定計画で対象としているS34以降を対象にS34年～H17年(47年間)の流量データによる確率から検討
- 高塚地点における1/100規模の流量は、1,560～2,060m³/sと推定

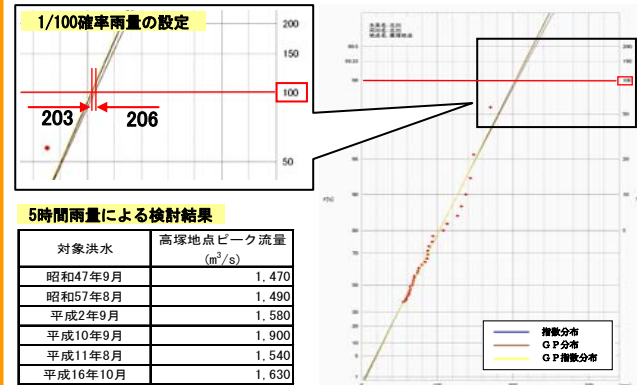
時間雨量データによる検討

工事実施基本計画では基本高水のピーク流量を日雨量を用いて算出していたが、日界の問題があるため、時間雨量データを用いて貯留関数法により基本高水を算出

- ① 降雨継続時間の設定：洪水の到達時間や洪水のピーク流量と短時間雨量の相関関係などから降雨継続時間を5時間と設定
- ② 計画降雨量の設定：5時間雨量:S47年～H17年(34年間)を統計的に処理し、各確率分布モデルの平均値204mmを採用
- ③ 基本高水ピーク流量の算出：計画降雨継続時間内の雨量を計画降雨量まで引き伸ばし、貯留関数法により流量を算出
