## 天満川の河岸緑地箇所を高潮対策事業を始めます

工事箇所：天満川 観船橋～緑大橋 右岸(広島市西区東観音町)

## ■ 太田川の高潮対策事業について

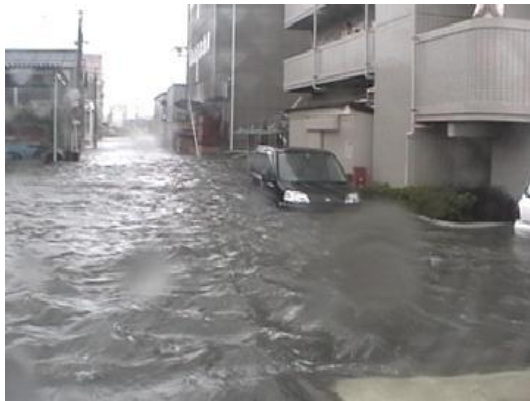
平成16年の高潮状況  
(広島市南区出島付近)

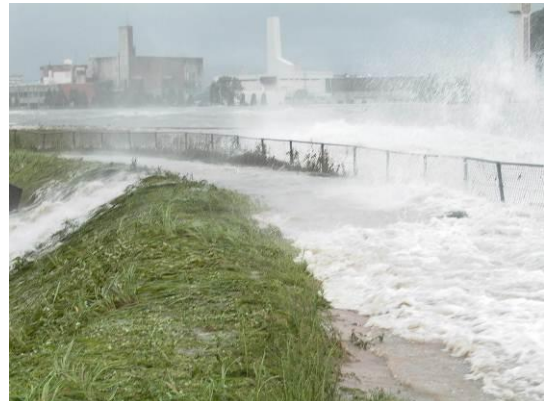
平成16年の高潮状況  
(広島市西区観音付近)

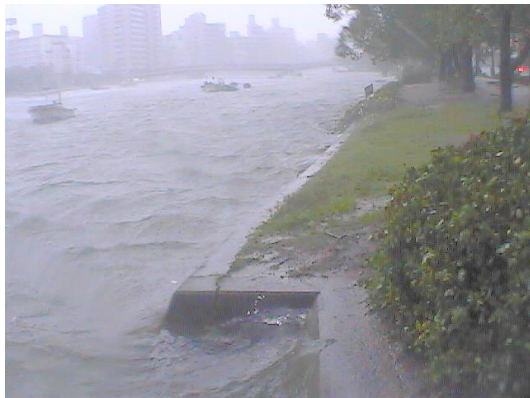
平成16年の高潮状況  
(広島市西区東観音付近：今回の工事実施区間)

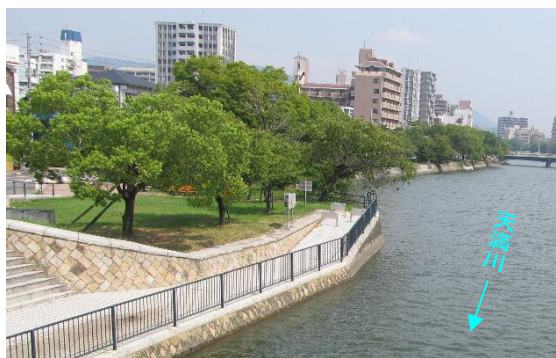
(写真) 観船橋より上流の状況

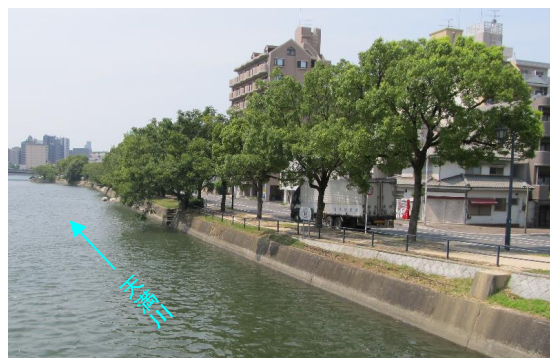
(写真) 緑大橋より下流の状況

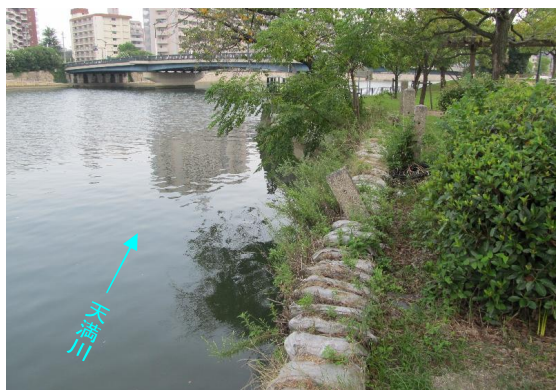
(写真) 堤防高不足により土のう設置

以後、この計画に基づき高潮堤防を段階的に整備してきました。しかし、平成 3 年、11 年、16 年と度重なる高潮による被害が発生したため、現在、これらの再度災害防止を目的とした堤防高 T.P.+3.4m までの整備を重点的に実施しています。
