記者発表資料
配布日

平成27年11月12日

舟入町地区(天満川 観船橋～緑大橋)の高潮対策工事 を行うため樹木を伐採します

■太田川の高潮対策事業について

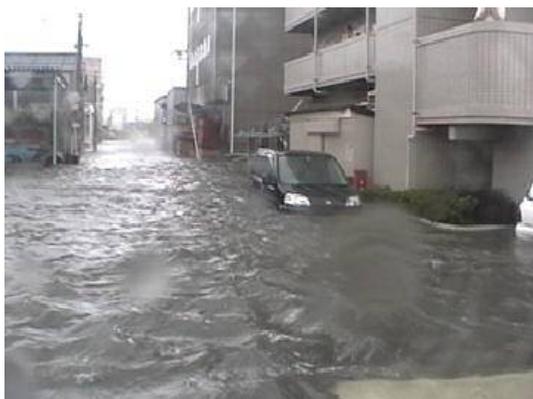
平成16年の高潮状況
(広島市南区出島付近)

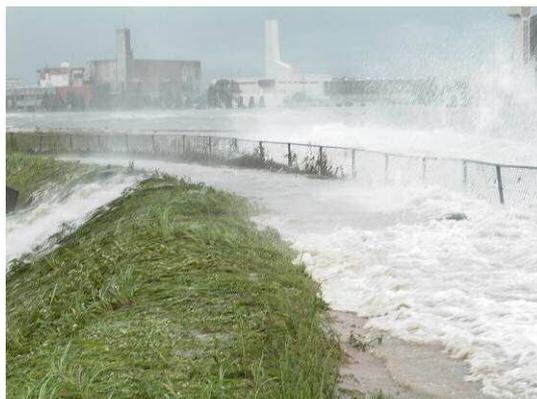
平成16年の高潮状況
(広島市西区観音付近)

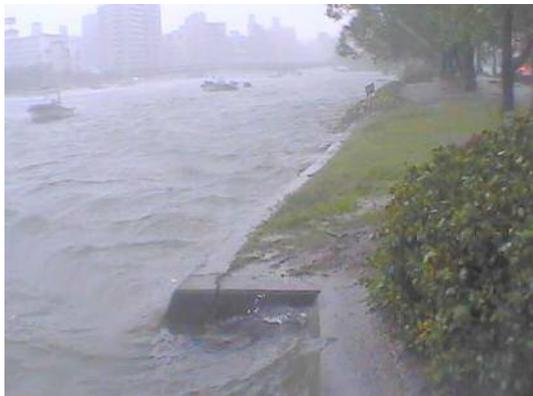
平成16年の高潮状況
(広島市西区東観音付近)

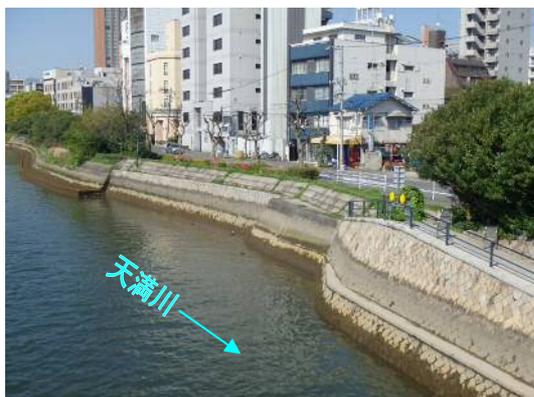
(写真①) 観船橋より上流の状況

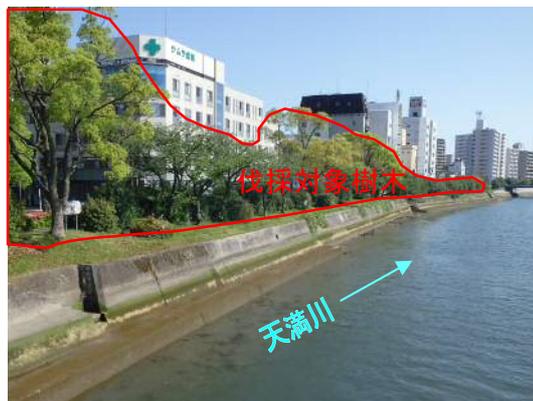
(写真②) 緑大橋より下流の状況

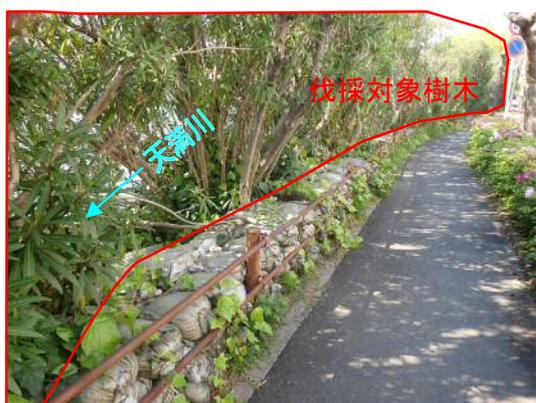
(写真③) 堤防高不足により土のう設置

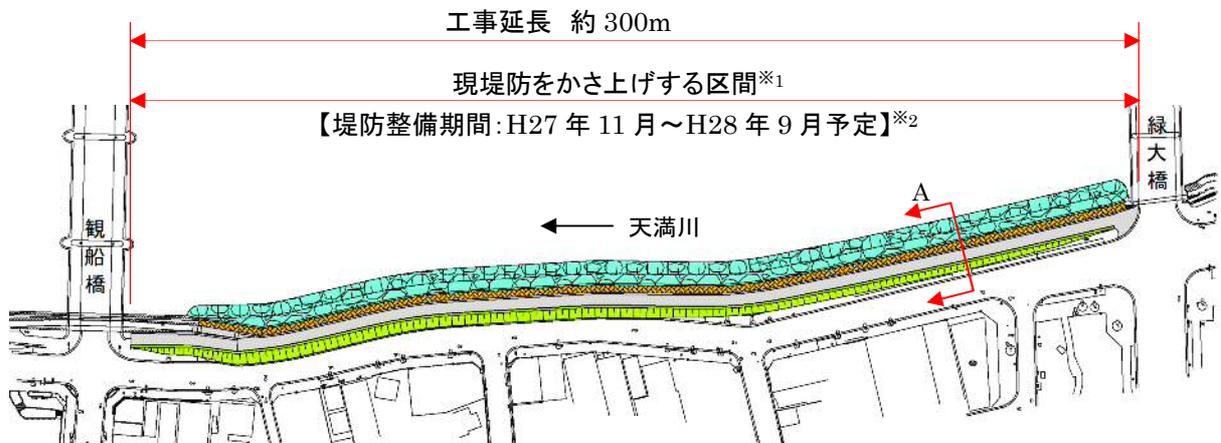
(図) 計画平面イメージ図

当該区間の高潮堤防の計画は下図のとおりです。

※1 整備予定区間の護岸は新しく更新する予定。

※2 整備期間は確定したものではありません。

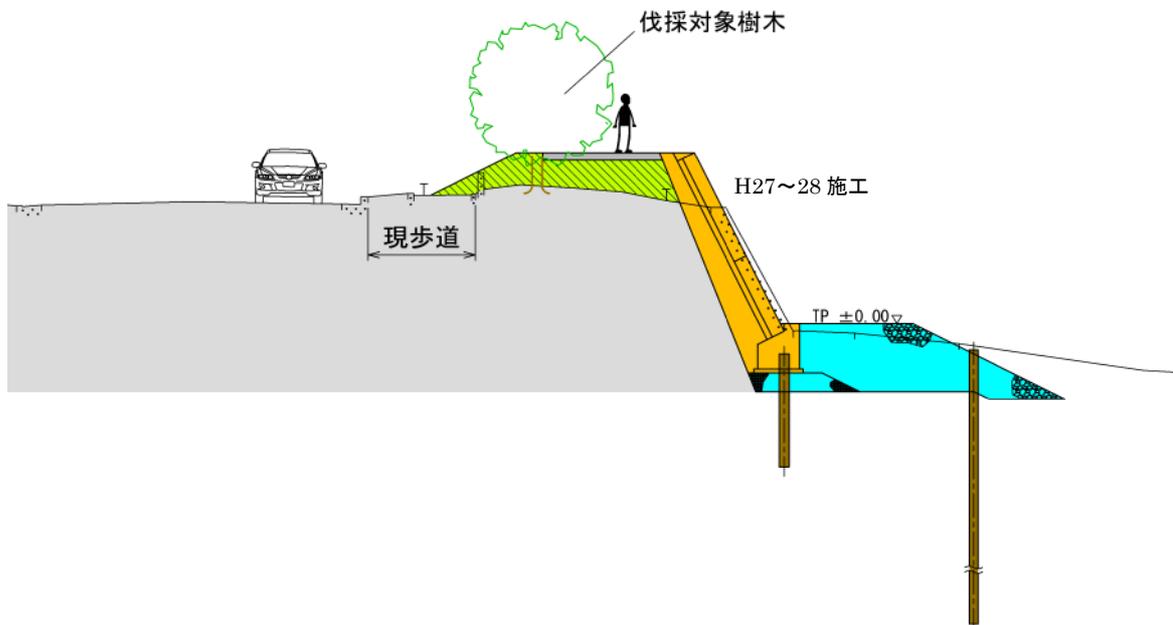
(図) 計画横断イメージ図

A断面

※イメージ図であり、完成時の形状等と異なる場合があります。

この計画では、ルース台風のコースを伊勢湾台風規模の台風が通過した場合を想定し、天文潮位及び台風による偏差を考慮して、計画高潮位をT.P. +4.40m としました。
