**太田川河川事務所**  
**記者発表・配付資料**

**梅雨に備えて災害対策用機械などの操作訓練を実施**

太田川河川事務所では、平成28年5月24日(火)に広島市安佐北区可部南1丁目の根谷川堤防において、太田川河川事務所が管理する災害対策用機械などの操作訓練を行うことをお知らせします。

## 災害対策用機械等操作訓練 実施内容

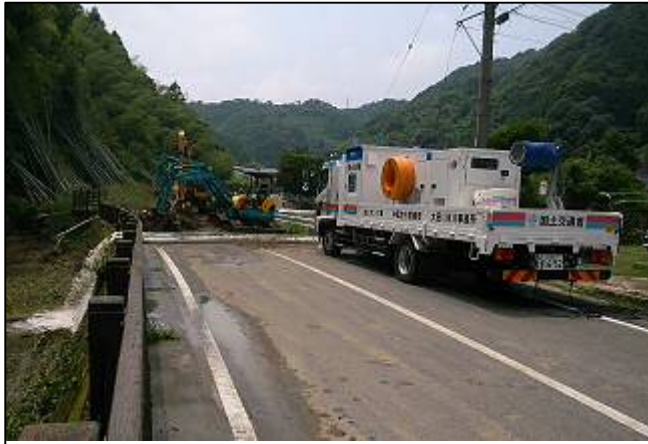
瀬田川河道閉塞直下流での排水作業

- ・排水ポンプ車 1 台による宅地浸水の排水

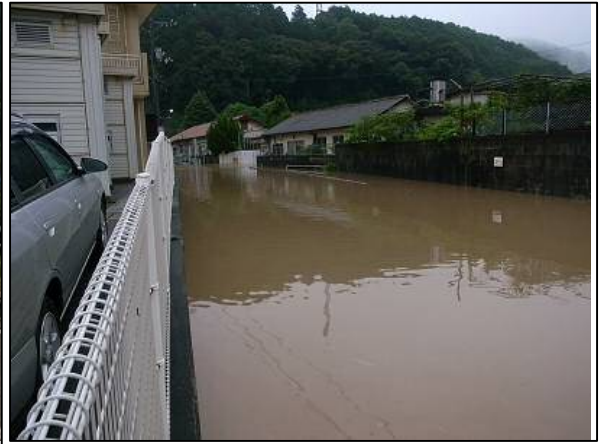
瀬田川溢水によると思われる道路の浸水状況

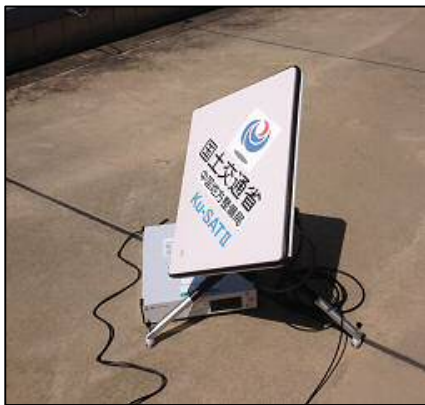
梅林小学校屋上へ設置された Ku-SAT II

安佐南区八木 3 丁目付近の被災地では、八木用水の水位などの状況を梅林小学校屋上に設置したカメラで常時監視し、Ku-SAT II などの通信機器を使い広島市役所、県庁へ映像情報の提供を行いました。

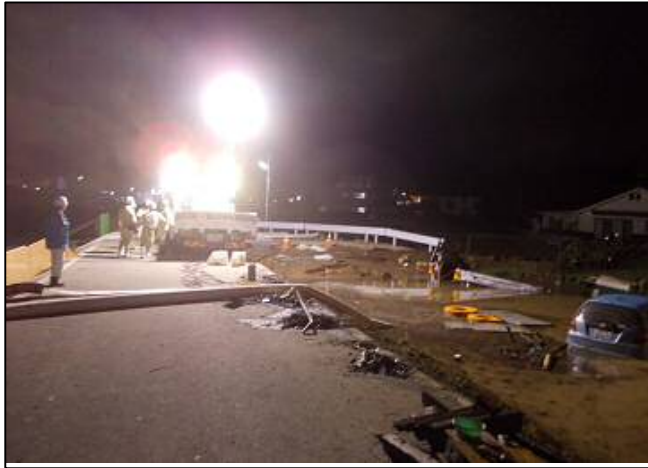
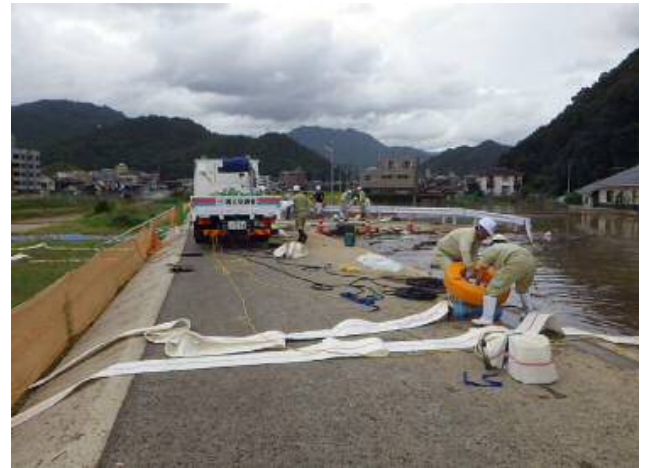
土砂崩れによる水路閉塞箇所での排水ポンプ車の設置及び排水作業

安佐北区可部南の根谷川左岸の土砂崩れ現場では、土砂崩れにより住宅地の水路が閉塞し住宅が浸水しましたが、排水ポンプ車による応急排水作業と照明車の灯りのもと、昼夜を徹した土砂撤去作業の連携により翌日には被災家屋の片付け作業などが行えるまでに水位を下げることができました。

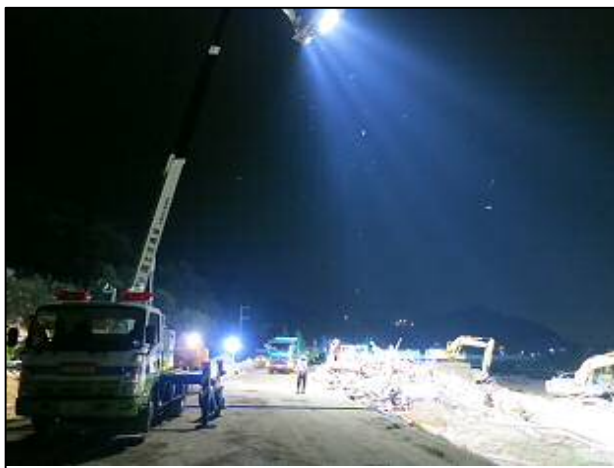
土砂崩れによる根谷川流出土砂の夜間撤去作業

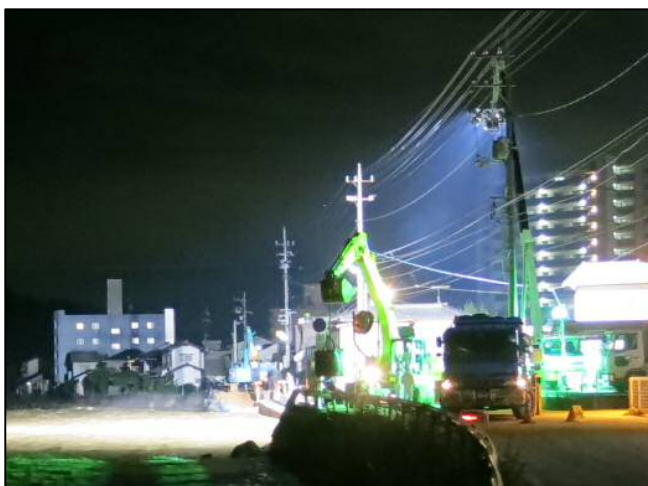
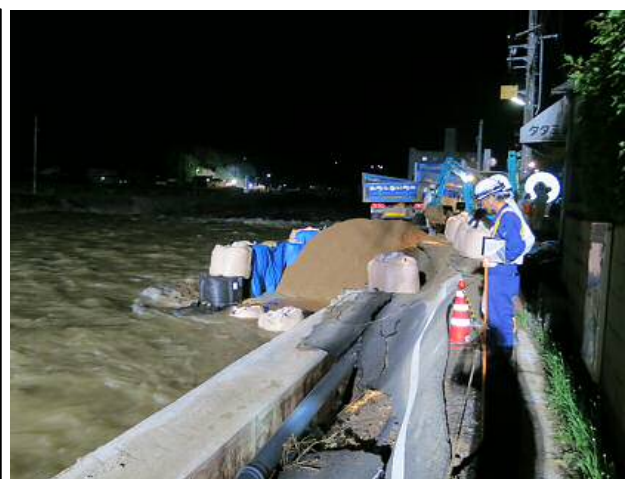
根谷川堤防護岸流出箇所の流出護岸の大型土のうと盛土による夜間応急復旧作業

また、安佐北区可部3丁目の根谷川の護岸流出箇所においても照明車の灯りのもと、昼夜を徹した復旧作業により翌々日には堤防護岸の仮復旧が完了しました。

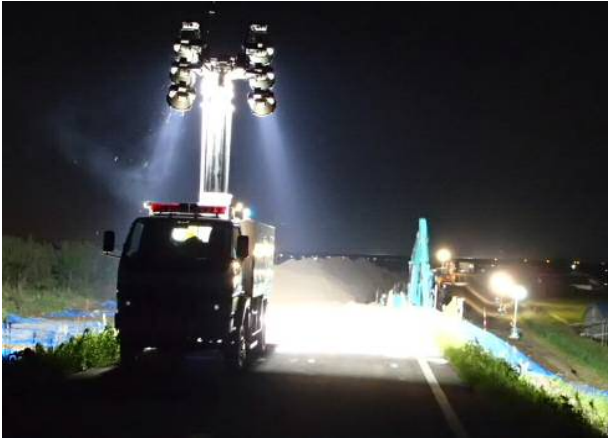
堤防の緊急復旧作業の照明支援

未曾有の地震被害となった熊本県熊本市とその周辺地域において、今も多くの災害対策用機械が支援活動をしています。太田川河川事務所からは、今回の訓練機械である照明車 1 台が、4 月 18 日から 5 月 3 日までの 16 日間、熊本市内を流れる緑川の堤防が損壊した箇所などで照明支援活動を行いました。

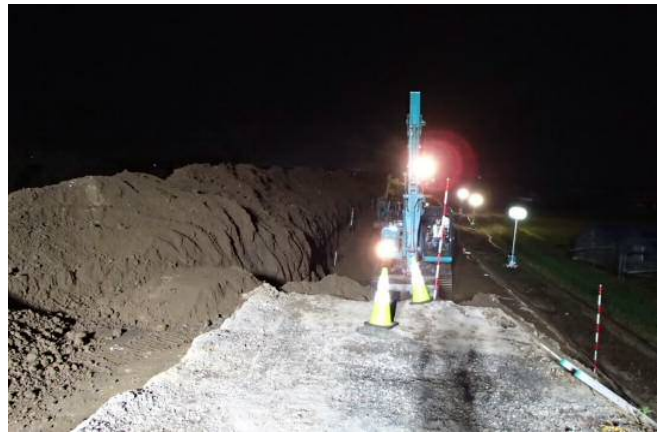
堤防の再構築作業

緑川の堤防緊急復旧工事は、被災直後から昼夜を徹した 24 時間体制での堤防の再構築作業が行われ、当事務所から派遣したの照明車の灯りのもと、ゴールデンウィークまでに堤防が元どおりに復旧することができました。

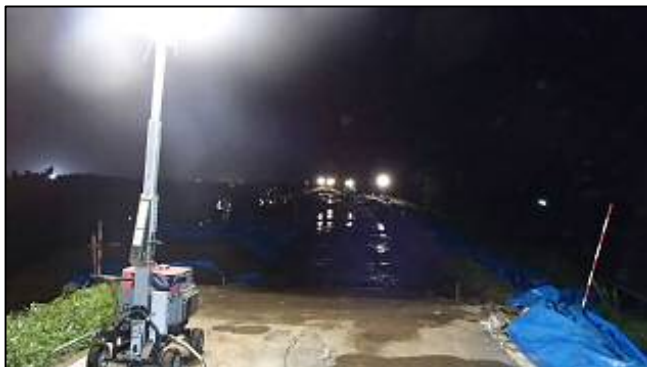
照明車の効果(工事用仮設照明のみ)

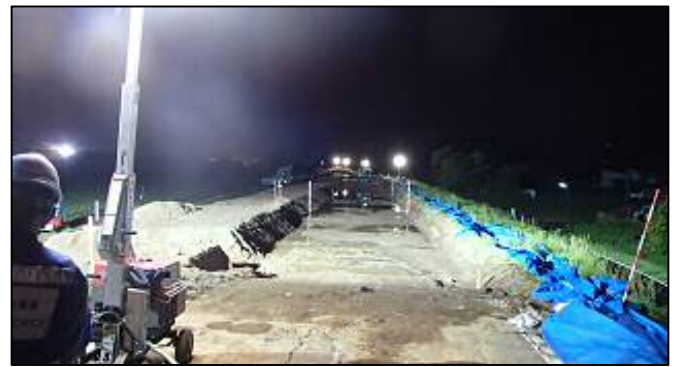
照明車の効果(照明車+工事用仮設照明)

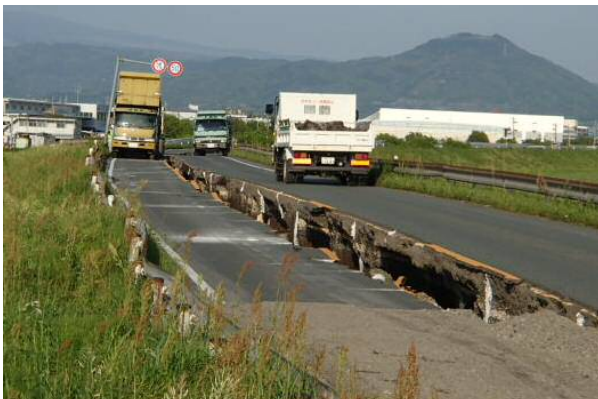
緑川堤防の被災状況(比較的軽微なもの)
