## 観音町地区(天満川 緑大橋～広電天満橋)の高潮対策 工事を行うため樹木を伐採します

工事箇所 : 天満川 緑大橋～広電天満橋 右岸(広島市西区観音町地先)  
工事期間 : 平成28年11月22日～平成29年9月末を予定  
工事の主な内容 : 高潮堤防工事(築堤(盛土)、護岸)  
工事延長 約200m

## ■太田川の高潮対策事業について

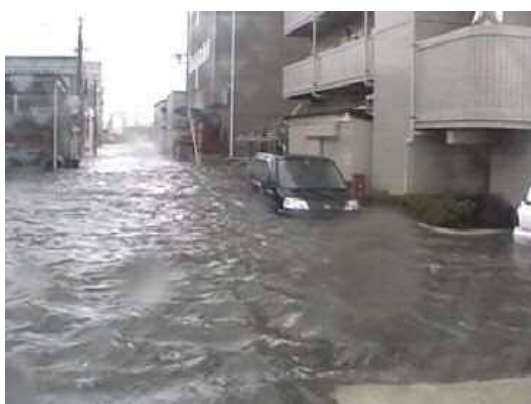
平成16年の高潮状況  
(広島市南区出島付近)

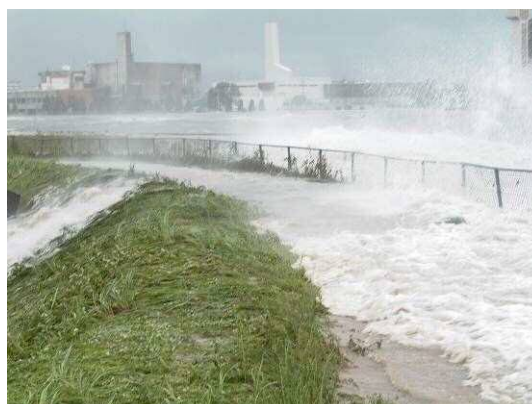
平成16年の高潮状況  
(広島市西区観音付近)

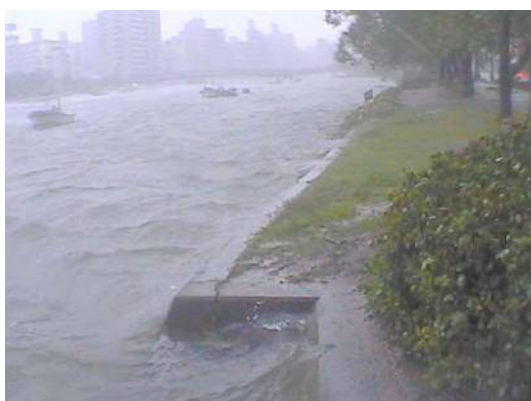
平成16年の高潮状況  
(広島市西区東観音付近)

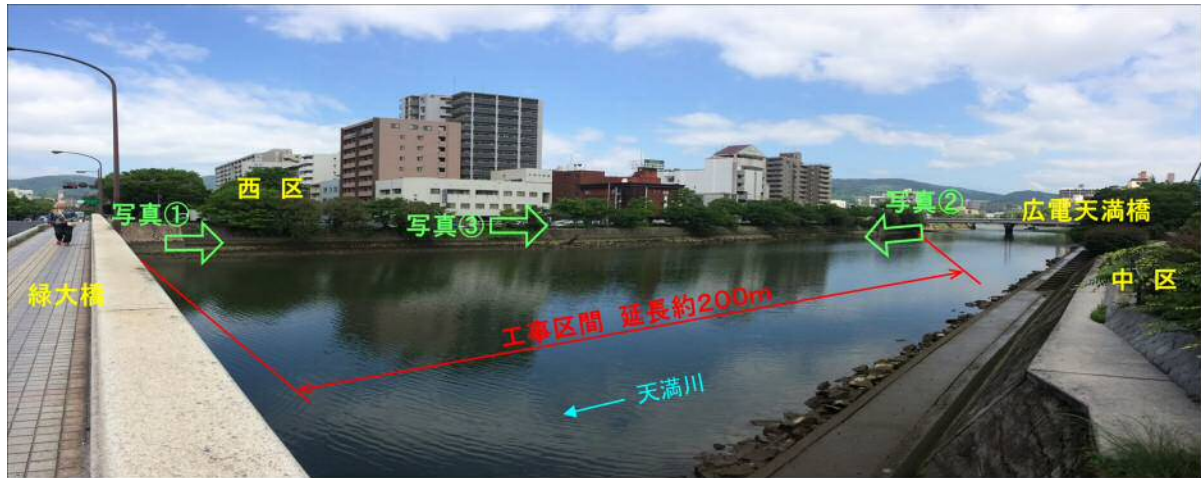
今回、高潮対策工事を実施する箇所は以下のとおりです。

(写真) 緑大橋付近より上流を望む

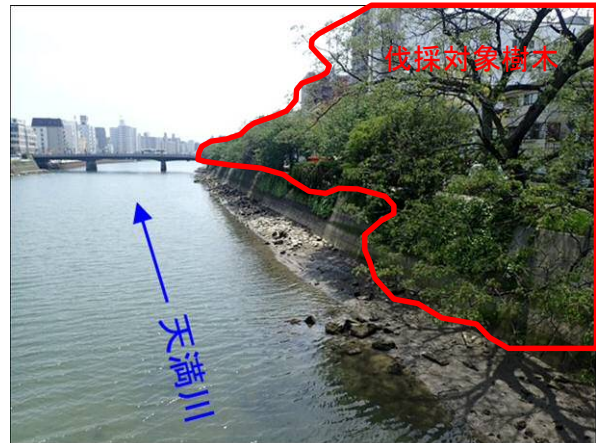
(写真②) 広電天満橋より下流の状況

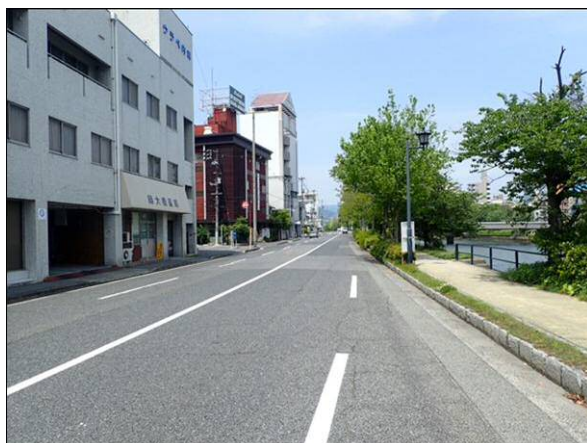
(写真③) 現道(背後地)の状況
