国管理河川 太田川水系 根谷川右岸 4k200付近
三篠川右岸4k200付近および5k600付近の
堤防の**緊急対策（侵食対策）の進捗状況【第8報】**

平成30年7月6日～7日に発生した根谷川、三篠川の堤防の
侵食箇所（上記3箇所）において、太田川河川事務所が実施中の
『緊急対策工事』の進捗状況（7月14日（土）9時現在）につい
てお知らせします。

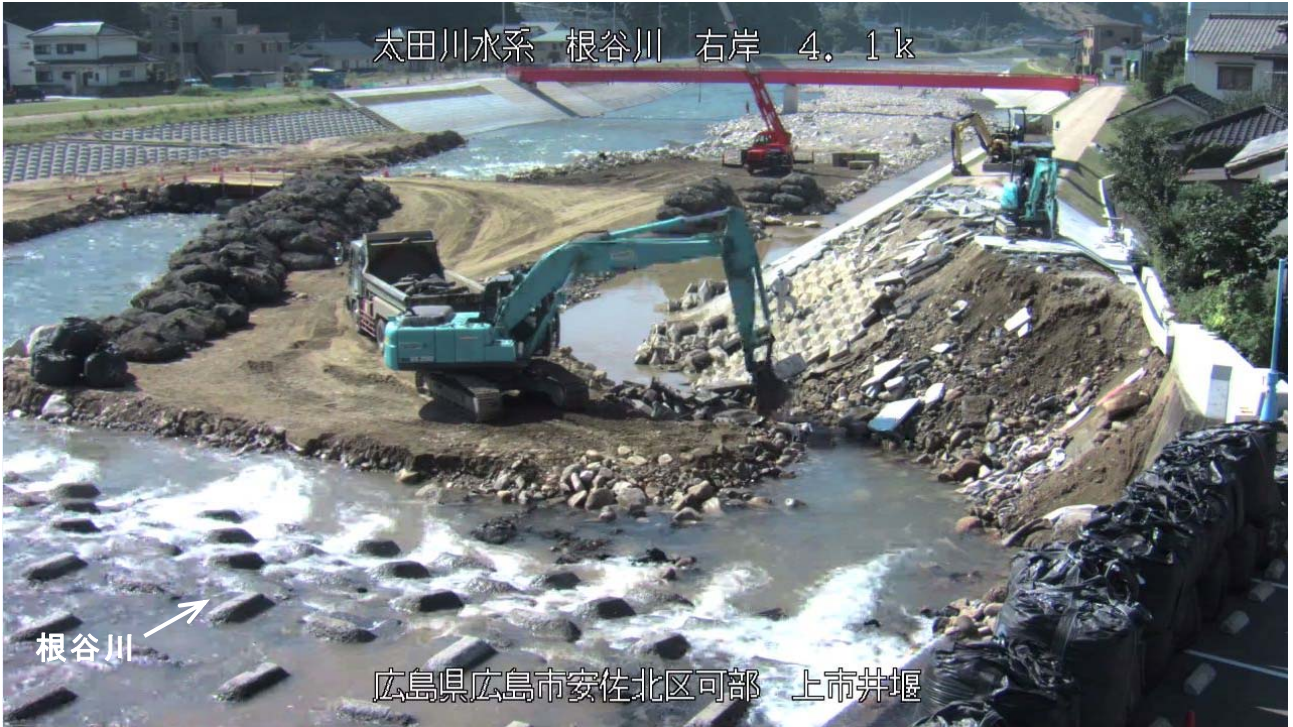
現地対策写真

7月14日(土) 9:00 応急処理資材撤去中
袋詰め玉石 148袋撤去(9:00時点)

<対策工事の時系列>

| 7月6日(金) | 22:00 | 現地で対策工事に着手 |
| 7月7日~7月9日(月) | 10:00 | 対策工事を継続して実施中 |
| 7月10日(火) | 9:00 | 仮設工事を実施中 |
| 7月11日(水) | 9:00 | 仮設工事を実施中 大型土のう 190個設置 (8:00時点) |
| 7月12日(木) | 10:00 | 仮設工事を実施中 仮橋設置 (9:00時点) |
| 7月13日(金) | 9:00 | 仮設工事を実施中 施工ヤード造成 (9:00時点) |

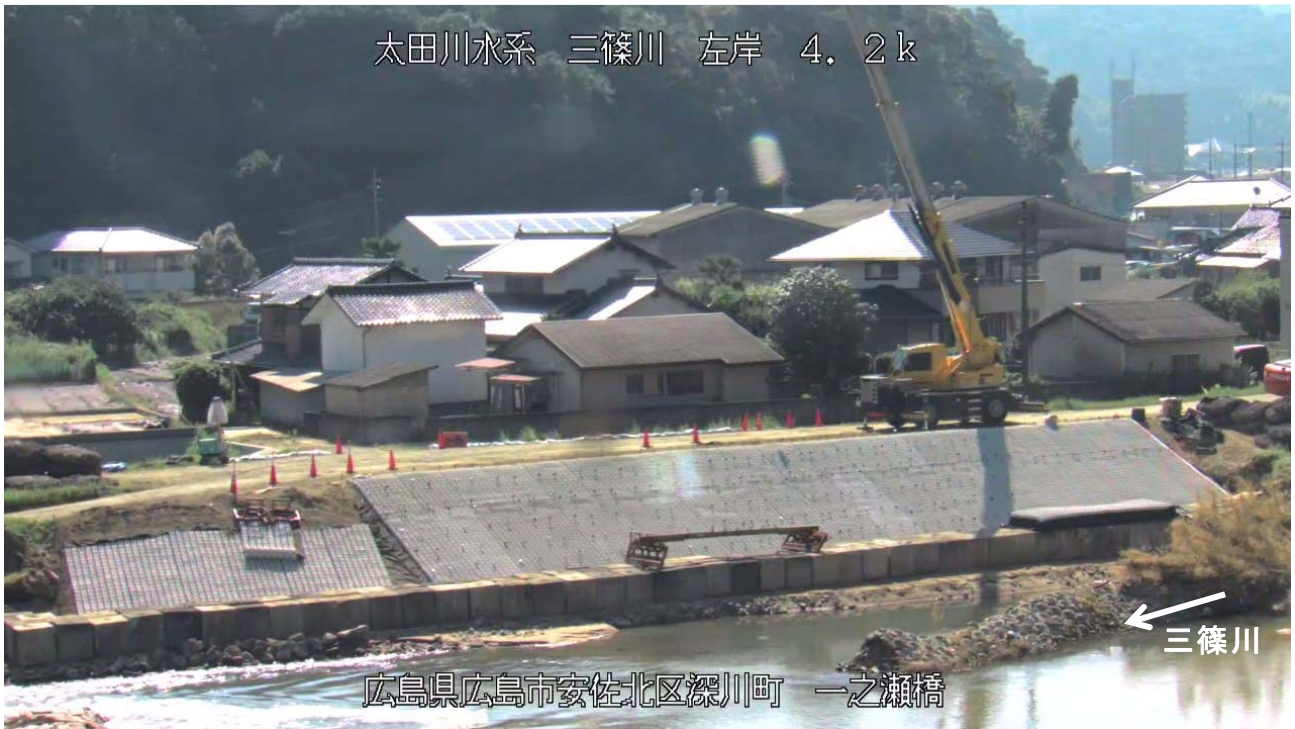
太田川水系三篠川右岸 4k200 付近（広島市安佐北区上深川地先）

7月14日（土） 9：00 対策工を継続して実施中
ブロックマット 340m² 敷設中

| 7月8日（日） | 6：00 | 現地で対策工事に着手 |
| 7月9日（月） | 10：00 | 対策工事を継続して実施中 大型土のう 67個設置済（9：00時点） |
| 7月10日（火） | 9：00 | 対策工事を継続して実施中 袋詰め玉石 10袋製作 方塊ブロック 6個設置（9：00時点） |
| 7月11日～7月12日（木） | 10：00 | 対策工事を継続して実施中 袋詰め玉石 80袋製作 方塊ブロック 110個設置完了 築堤盛土 400m ³ （9：00時点） |
| 7月13日（金） | 9：00 | 対策工事を継続して実施中 袋詰め玉石 製作は完了 築堤盛土 630m ³ 施工完了 （9：00時点） |

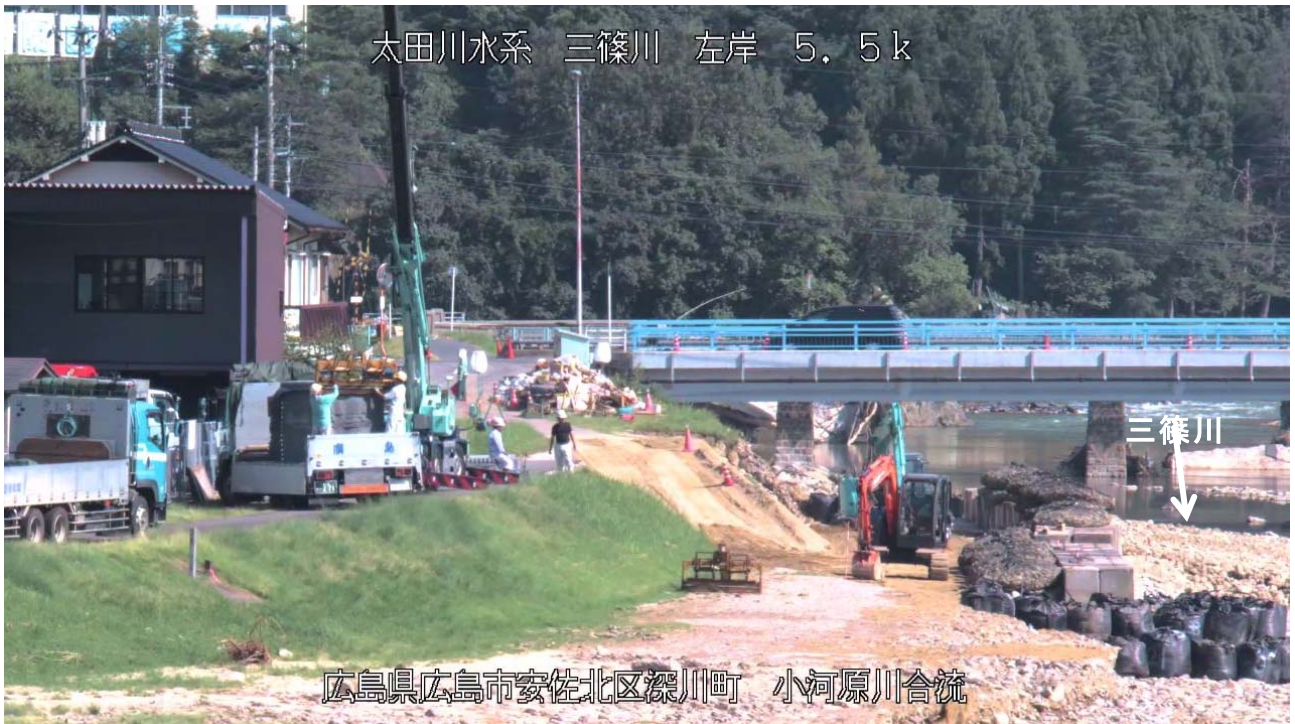
太田川水系三篠川右岸 5k600 付近 (広島市安佐北区上深川地先)

7月14日(土) 9:00 対策工事を継続して実施中
築堤盛土 440m³ (9:00時点)

| 7月8日（日） | 6：00 | 現地で対策工事に着手 |
| 7月9日（月） | 10：00 | 対策工事を継続して実施中 大型土のう 72個設置済（9：00時点） |
| 7月10日（火） | 9：00 | 対策工事を継続して実施中 支障物移転 完了 袋詰め玉石 10袋製作（9：00時点） |
| 7月11日（水） | 9：00 | 対策工事を継続して実施中 袋詰め玉石 55袋製作 築堤盛土 50m ³ （8：00時点） |
| 7月12日（木） | 10：00 | 対策工事を継続して実施中 袋詰め玉石 100袋製作 方塊ブロック 46個設置 築堤盛土 50m ³ （9：00時点） |
| 7月13日（金） | 9：00 | 対策工事を継続して実施中 袋詰め玉石 製作は完了 方塊ブロック 設置完了 築堤盛土 240m ³ （9：00時点） |
