国管理河川 太田川水系 根谷川右岸 4k200付近  
三篠川右岸4k200付近および5k600付近の  
堤防の**緊急対策（侵食対策）の進捗状況【第9報】**

平成30年7月6日～7日に発生した根谷川、三篠川の堤防の  
侵食箇所（上記3箇所）において、太田川河川事務所が実施中の  
**『緊急対策工事』の進捗状況（7月15日（日）9時現在）**につい  
てお知らせします。

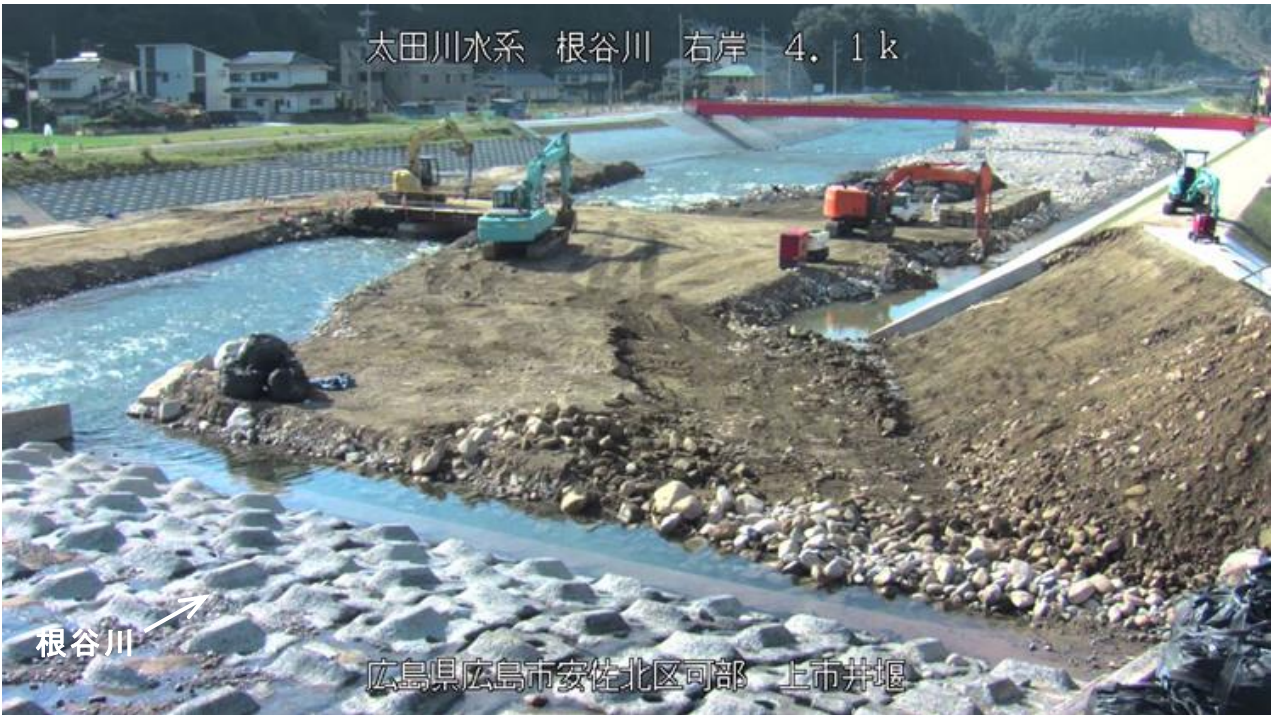
# 現地対策写真

- 7月6日(金) 22:00 現地で対策工事に着手
- 7月7日～7月9日(月) 10:00 対策工事を継続して実施中
- 7月10日～7月13(金) 9:00 仮設工事を実施中
- 7月14日(土) 9:00 応急処理資材撤去中  
袋詰め玉石 148袋撤去(9:00時点)
- 7月15日(日) 9:00 対策工事を継続して実施中  
盛土工2,000m<sup>3</sup>完了(9:00時点)

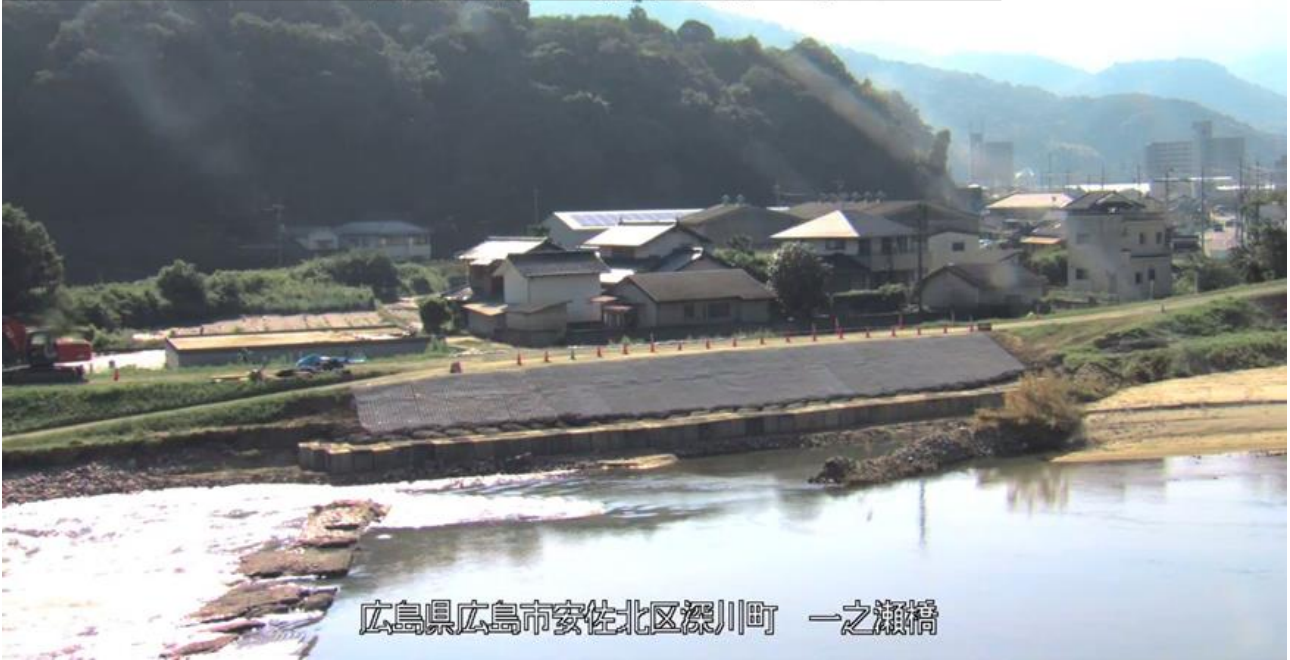
## 現地対策写真

太田川水系三篠川右岸 4k200 付近（広島市安佐北区上深川地先）

| 7月14日（土） | 9：00 | 対策工事を継続して実施中<br>ブロックマット 340m <sup>2</sup> 敷設中 |
| <b>7月15日（日）</b> | <b>9：00</b> | <b>緊急対策工事完了</b> |

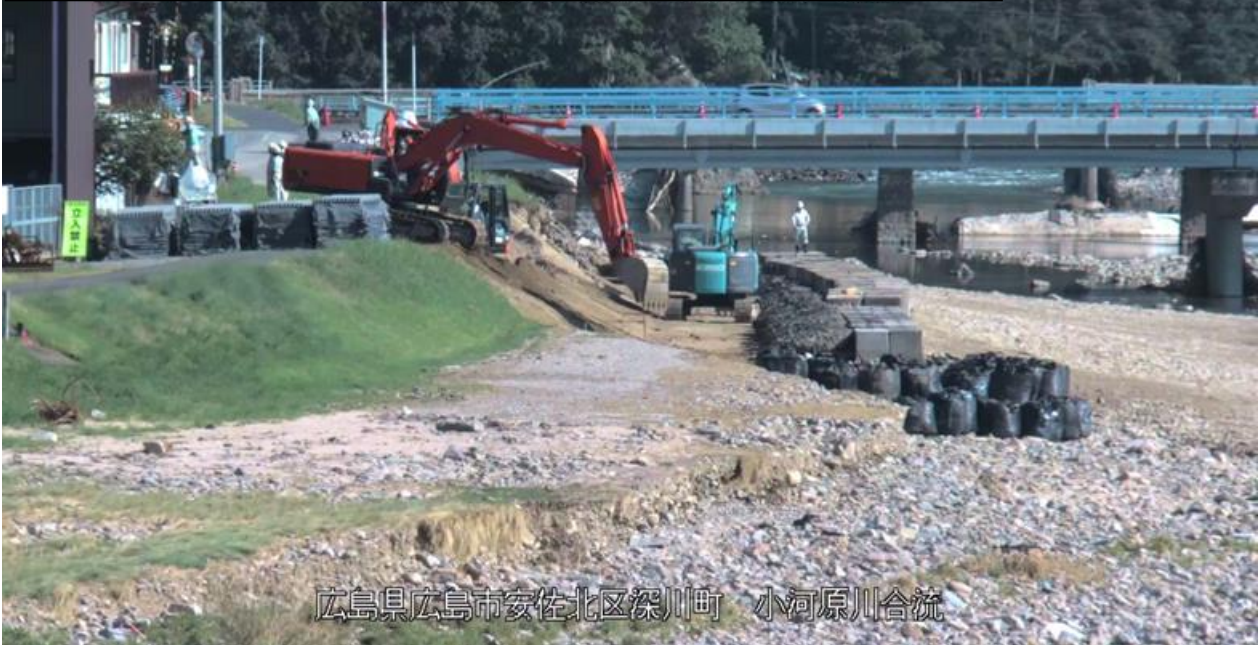
## 現地対策写真

太田川水系三篠川右岸 5k600 付近（広島市安佐北区上深川地先）

| 7月15日（日） | 9：00 | 対策工事を継続して実施中<br>築堤盛土 740m <sup>3</sup> （9：00時点） |
