# 高瀬堰

舟通しを利用した  
魚類等遡上支援の取組み

国土交通省 太田川河川事務所

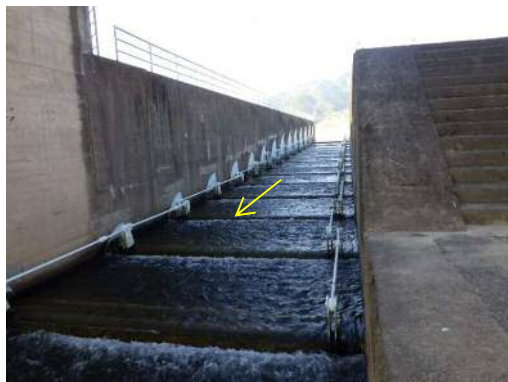
左岸階段式魚道

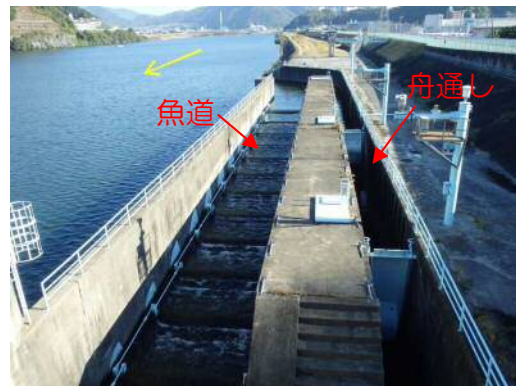
右岸階段式魚道と舟通し

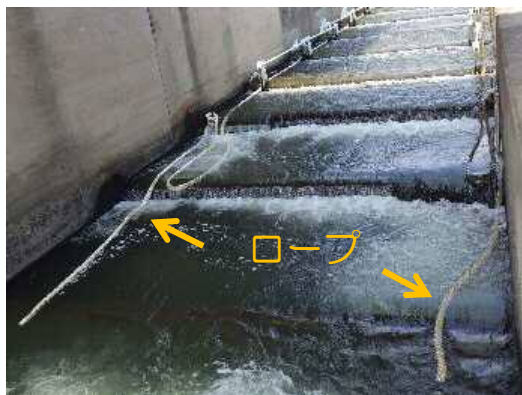
両岸の魚道に設置されたロープ（写真は左岸魚道）

左右岸の魚道は多くの魚類等が遡上しており、魚道を遡上させることを目標にしている**配慮種**も全て遡上しています。魚道にはロープを貼ってあり、モクズガニはこのロープを伝って上流へ移動します。

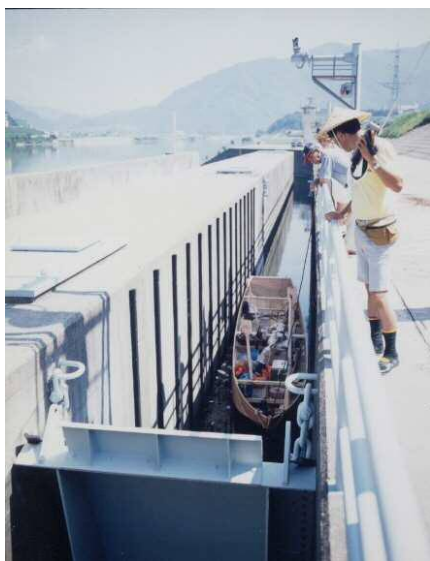
舟通しを利用して舟を通過させる様子

高瀬堰の左岸には、河川を利用する舟が堰を通過できるよう、閘門（こうもん）式の舟通しを設置しています。

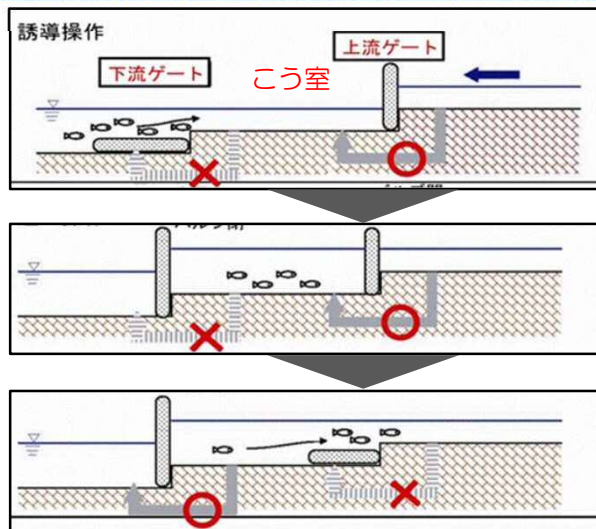
## 底生魚等の遡上に配慮した舟通しの操作方法

月に数回、夜間に移動する生物にも配慮して昼間と夜間に、以下のような操作を行っています

- ①下流ゲートを倒して底生魚等を閘室（こうしつ）へ誘導
- ②下流ゲートを起こして、閘室と上流との水位を合わせる
- ③上流ゲートを倒して、閘室に溜まった魚類等を上流へ遡上させる

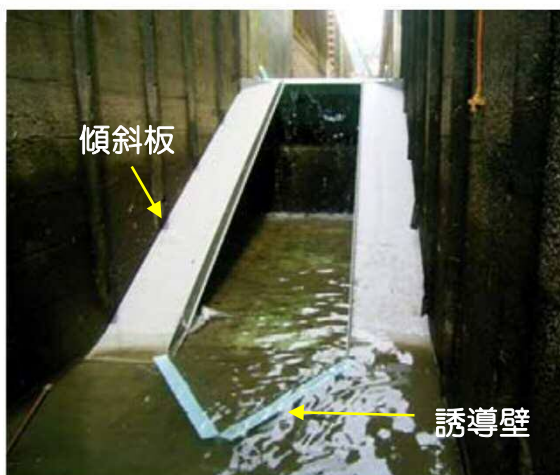
## 底生魚等の遡上に向けた更なる工夫

調査により、底生魚が舟通しに進入することを確認しましたが、途中で2mの段差があるため、上流へ行けない魚がいました。

⇒舟通しを改良【平成23年】

- 底生魚の遡上の障害になっている2mの段差をなくすための傾斜板と、遡上個体を傾斜板へ誘導する誘導壁を設置しました。
