## 平成30年7月豪雨における矢口地区で発生した内水被害に関する説明会を開催しました

# 平成30年7月豪雨における 矢口地区で発生した内水被害に関する説明会

矢口川総合内水対策協議会

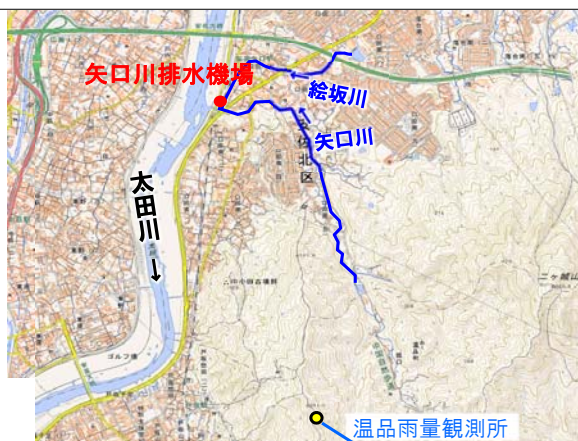
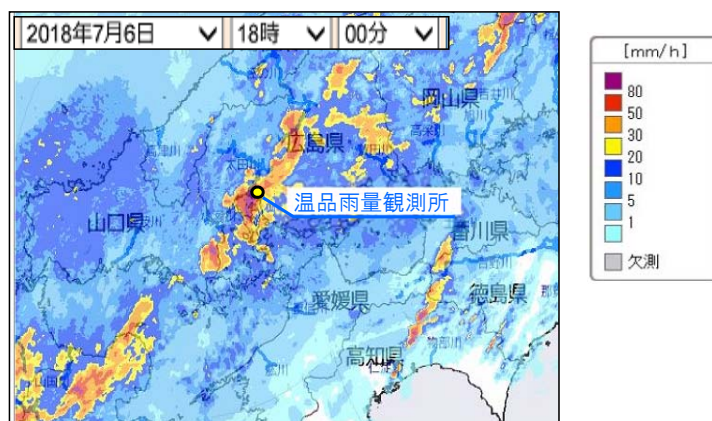
○平成30年7月5日から7月7日にかけて、山陽地方および中国山地沿いを中心に梅雨前線が停滞したことで、広島県では大雨となった。

○矢口川流域の広島市東区戸坂町 温品雨量観測所では降り始めからの累加雨量が420mmを記録した。

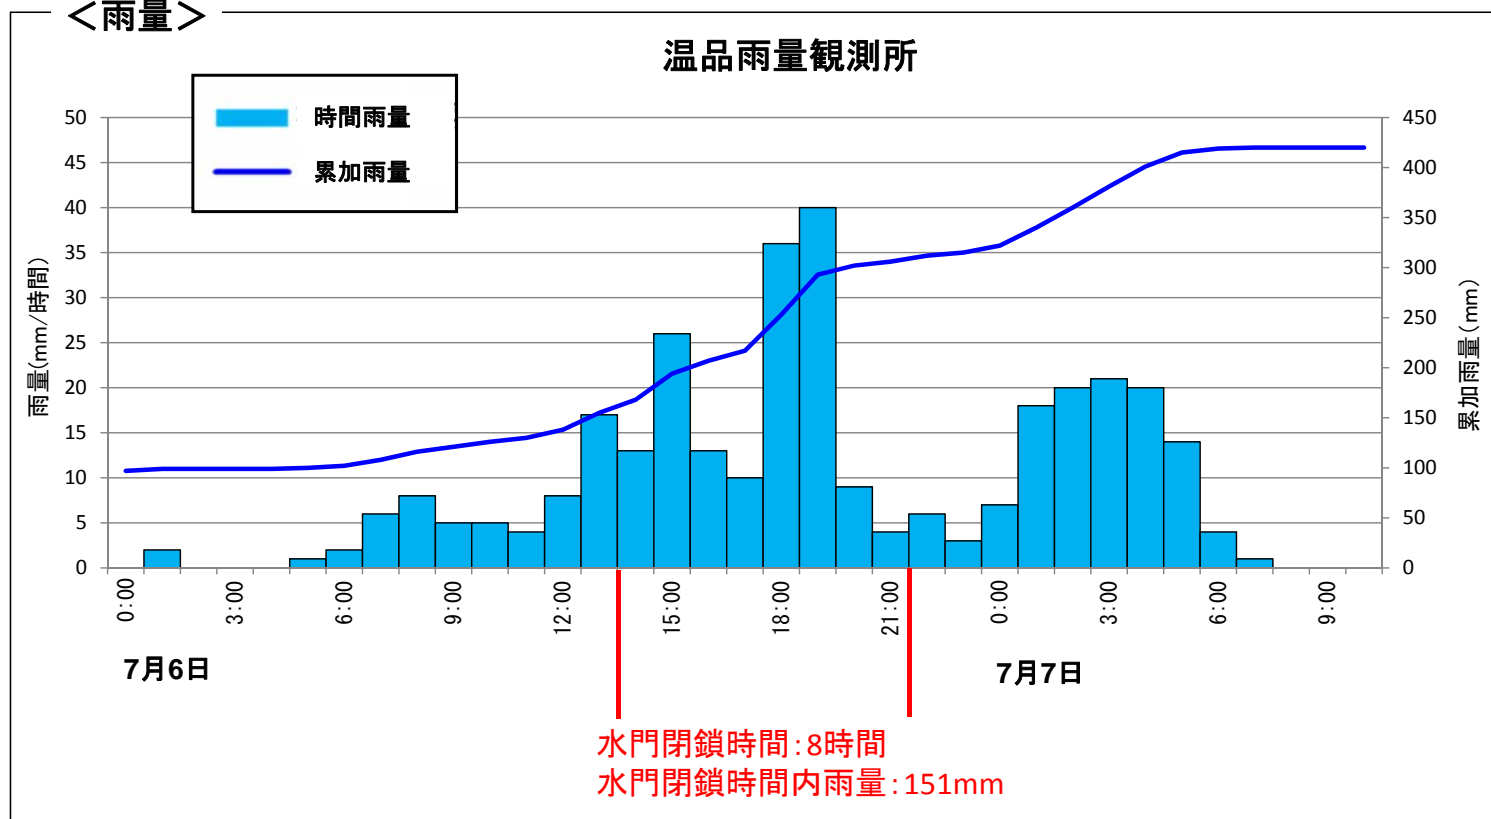
## <雨量>

○計画規模1/10の降雨 (99mm/15時間) に対し今回の降雨は1/30程度 (151mm/8時間) であった。

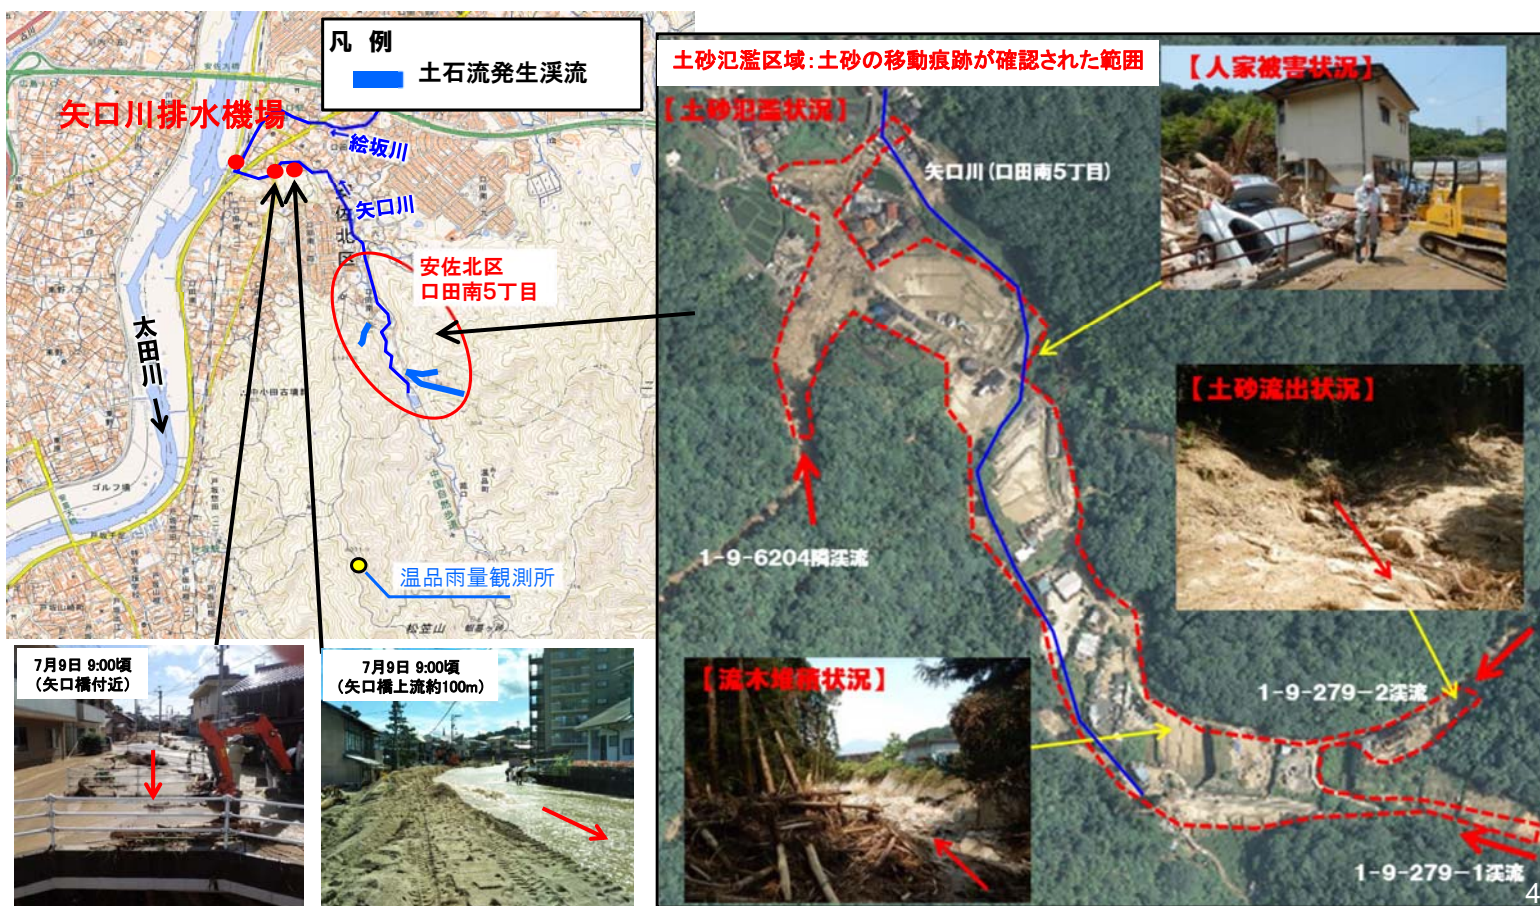
○安佐北区口田南5丁目で土石流が発生し、大量の土砂が矢口川沿川を流下した。

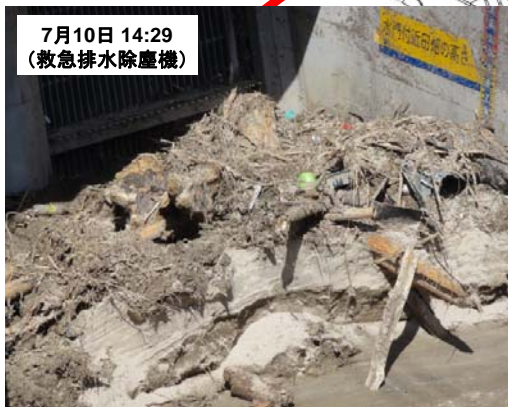
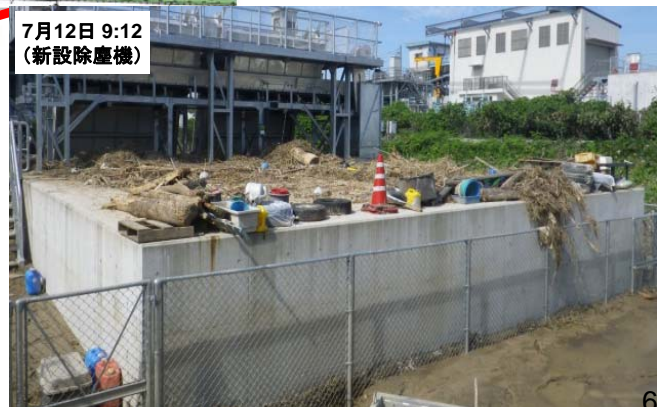
○矢口川排水機場では、上流から大量の塵芥が流れてきた。

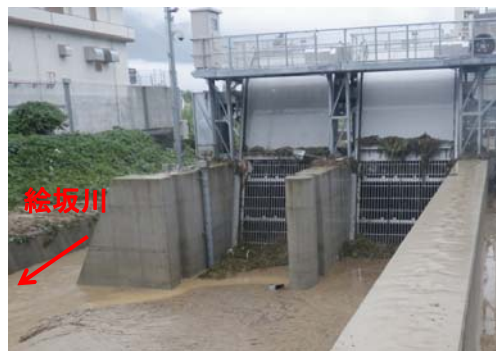
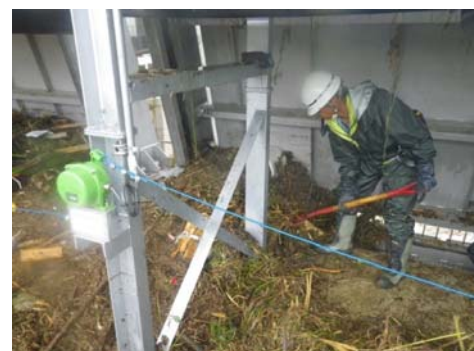
○新設除塵機は、ベルトコンベヤ上の塵芥が搬出部で詰まり、ベルトコンベヤが過負荷で停止したことにより、除塵機全体が連動して停止した。

| | 停止要因 | 対応策 |
|---|--|---|
| 新設除塵機 | ・ベルトコンベヤへの過負荷により除塵機が連動して停止 | ➢ 網場の設置、新設除塵機へのベルトコンベヤ増設などの塵芥対策<br>➢ 上流での土砂対策 |

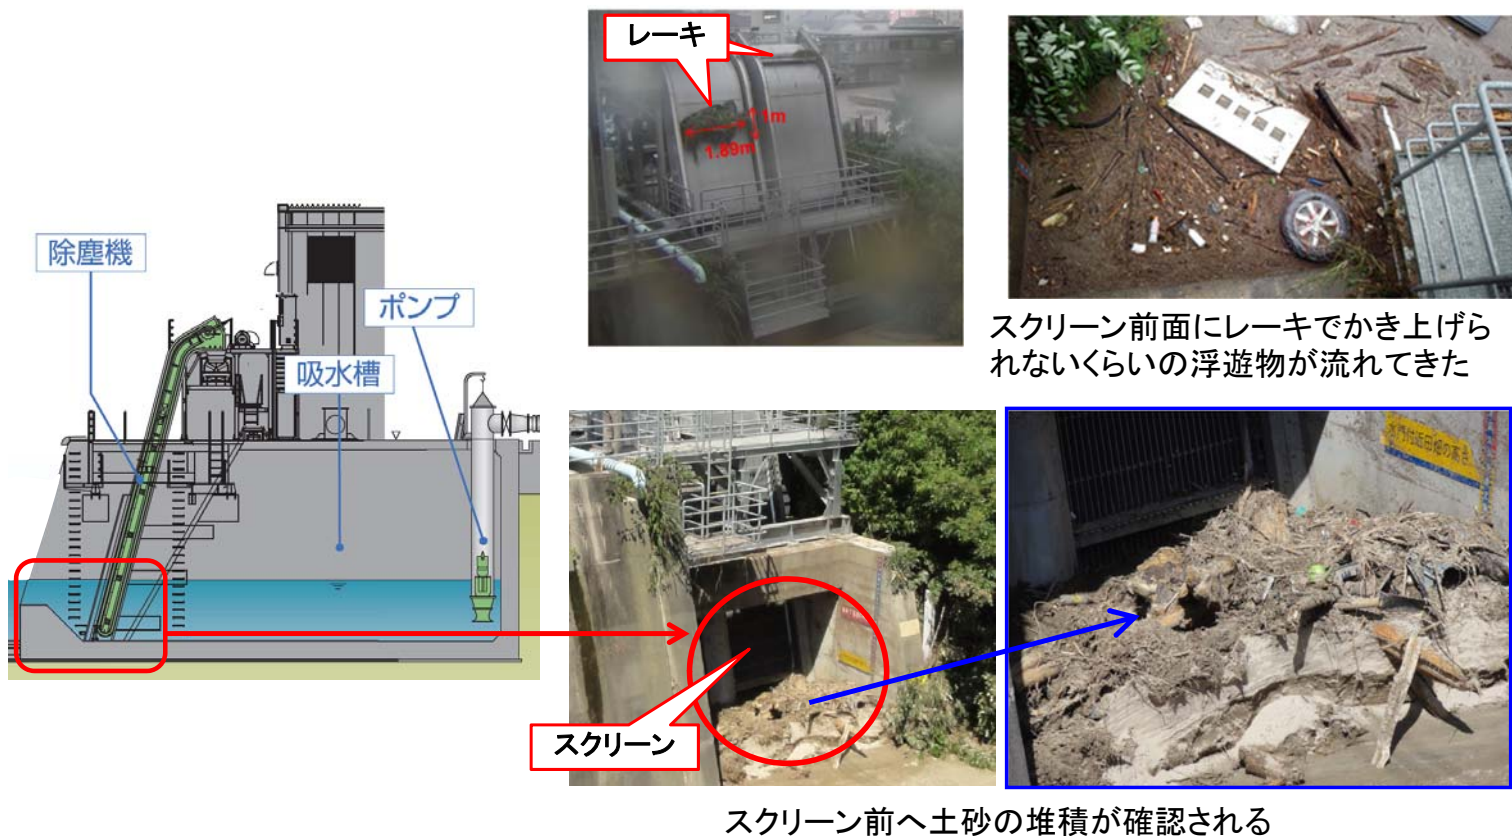
○救急排水除塵機は、大型のゴミがスクリーン前にひっかかったことや大量の土砂によりレーキが上がらなくなったことにより停止したものと考えられる。

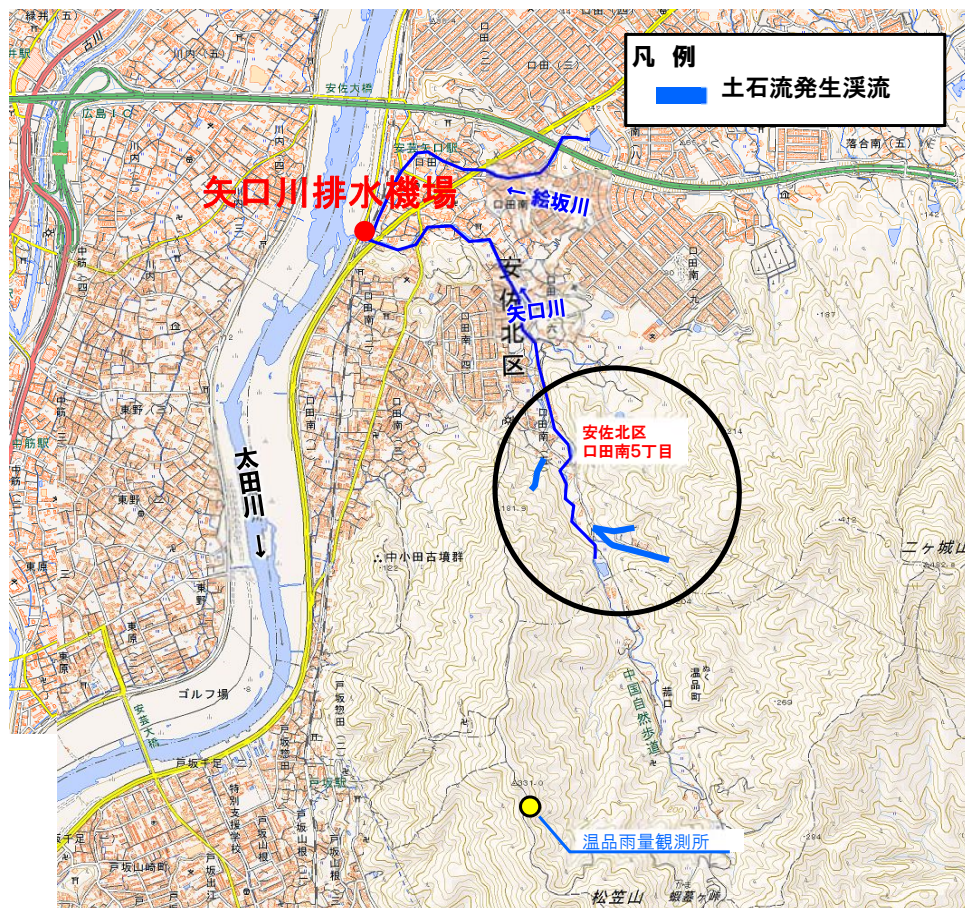
# 矢口川上流における土砂対策

○: 砂防事業による堰堤整備予定箇所

- 上流で実施予定の砂防事業との連携、流域での貯留を行う総合的な治水対策など、流域全体でリスク分散が図れるよう、国、県、市で検討を進める。
