# 災害時の対応

## 災害時対応、情報収集と提供

### 災害対策室(災害時の情報発信基地)

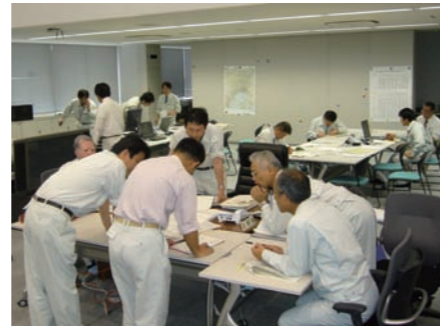
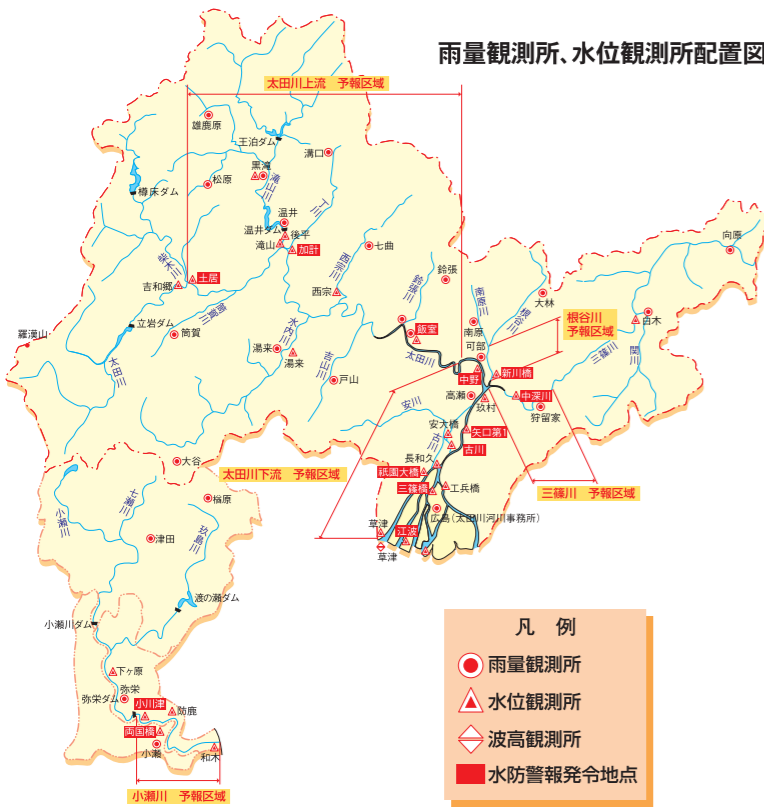
洪水や高潮など災害の発生が予想される時、また一定規模以上の地震が発生したとき、各種情報の収集・発信基地として、太田川河川事務所内に災害対策本部が設置されます。

活動拠点となる災害対策室では、雨量や水位情報、被災情報等を効率的に収集するとともに、住民の避難に役立つ情報の発信など迅速な災害対応を行います。

また、この災害対策室を見渡せる場所にギャラリーを設け、見学者や災害時のマスメディアの待機室として利用できるようになっています。

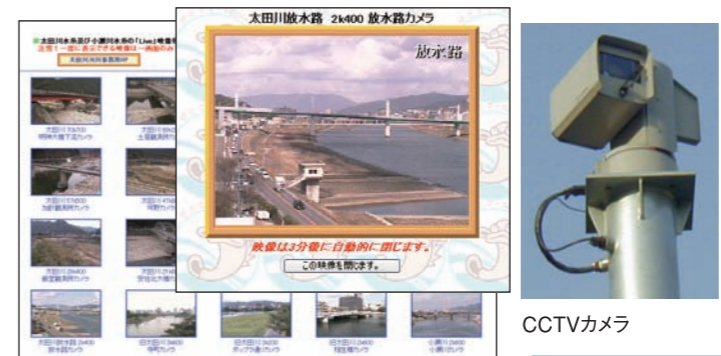
ライブ映像画面(右上は左下映像の拡大例)

CCTVカメラ  
 国土交通省 太田川ライブカメラ <http://www.cgr.mlit.go.jp/ootagawa/livecamera/>

国土交通省では、住民避難に役立つ河川情報提供の一環として、河川管理用に設置したCCTVカメラによる「リアルタイム河川画像」や「想定氾濫区域図」、「洪水・高潮氾濫シミュレーション」をインターネットで一般に見ることができるよう整備を進めています。

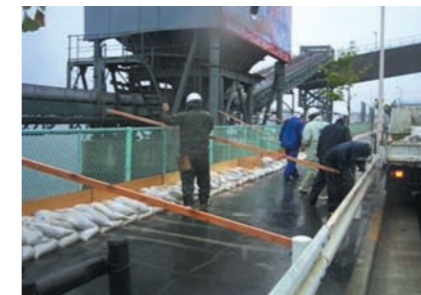
事前に潮位を予測し、土のうを設置

太田川河川事務所は、平成16年8月の台風16号の際に事前に高潮潮位を予測し、堤防の低い箇所に緊急に積み土のうを設置するなどの対応を実施しました。これにより、約67ha浸水被害を未然に防止したことになります。

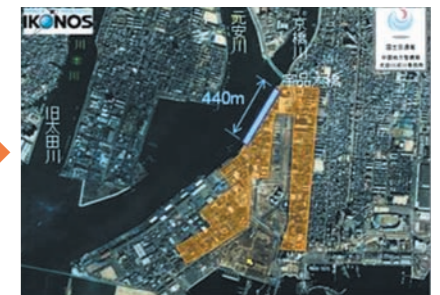
土のうを設置しなかった場合、上記着色範囲約67haが浸水していたと想定されます。

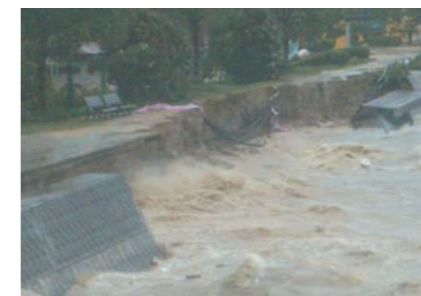
平成16年9月7日16:00頃(吉島橋の下流左岸側)

太田川河川事務所は、平成16年9月の台風18号による高潮と波浪により崩壊した堤防を被災後約10時間という短時間で応急復旧し、再度災害を阻止しました。

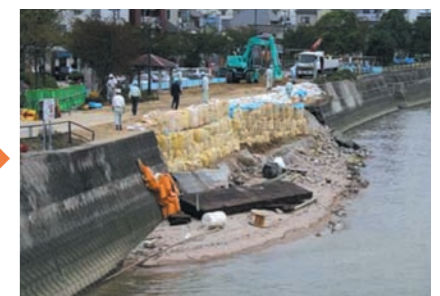
平成16年9月7日19:30~8日2:30の間で、応急復旧を行いました。
