頻発する自然災害

高潮災害

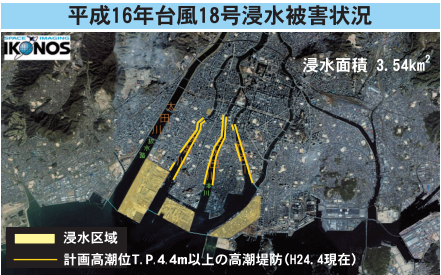
※浸水範囲はH16.9.8速報値

平成16年8月30日の台風16号は、1年で最も潮位の高くなる大潮と重なり瀬戸内海沿岸部で多くの浸水被害が発生しました。さらに約1週間後の9月7日には台風18号により、江波検潮所(広島市中区)で観測史上最高潮位(T.P. 2.96m)を観測し、市沿岸部で広範囲に高潮浸水被害が発生しました。

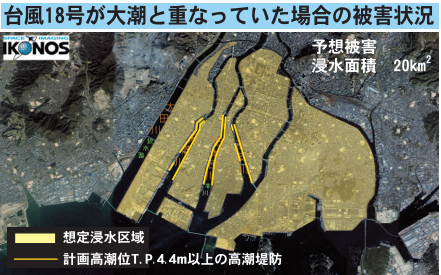
※堤内地盤高による推測

太田川河口部の広島市中心部は、江戸時代以降の干拓や埋立てにより形成された地域で、大部分が満潮時の海面(約T.P. 2m)より低く高潮被害が発生しやすい状況にあります。

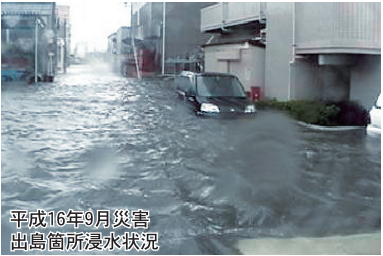
平成16年9月災害  
出島箇所浸水状況

| 年月日 | 最高潮位(T.P.m) | 偏差(m) | 検潮所 | 被害状況 | 原因 |
|---|---|---|---|---|---|
| 平成16年9月 7日 | 2.96 | 2.09 | 江波検潮所 | 床上浸水 86戸 床下浸水 92戸 | 台風18号 |

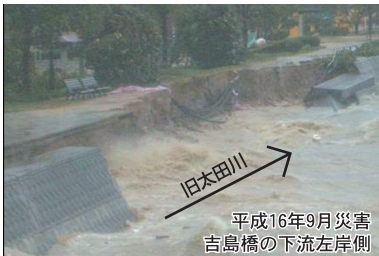
平成16年9月災害  
吉島橋の下流左岸側

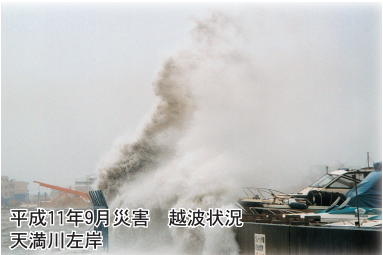
平成11年9月災害 越波状況  
天満川左岸

| 年月日 | 最高潮位(T.P.m) | 偏差(m) | 検潮所 | 被害状況 | 原因 |
|---|---|---|---|---|---|
| 平成11年9月24日 | 2.74 | 1.84 | 江波検潮所 | 床上浸水 216戸 床下浸水 202戸 | 台風18号 |

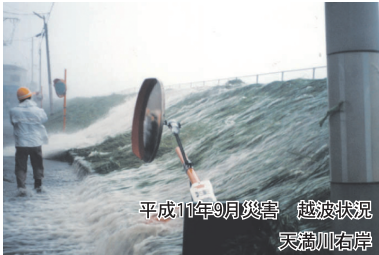
平成11年9月災害 越波状況  
天満川右岸
