# 水害レポート 2012

Report of Water – Related Disaster in 2012

編集：国土交通省 水管理・国土保全局

2013年8月

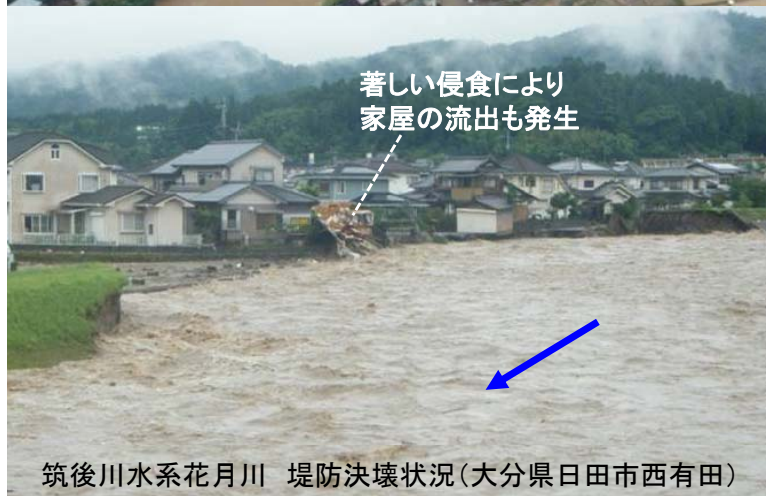
筑後川水系花月川 堤防決壊状況（大分県日田市西有田）

この出水により、花月川、山国川で観測史上最高の水位（花月川では11日後の7月14日に再び史上最高水位を記録したため、その時点での最高水位）を記録。花月川では国管理区間において、急流河川特有の河床洗掘や河岸侵食等に伴う河床変動が発生し、湾曲部の内岸側への洲の発達やそれに伴う洪水流の偏流が発生し、2箇所の堤防が決壊したほか、河川の至るところで越水・溢水し、日田市街部で、全壊1棟、半壊1棟、床上浸水475棟、床下浸水358棟の浸水被害が発生した。このほか山国川上中流部でも至るところで越水し、沿川で床上浸水216棟、床下浸水120棟の浸水被害が発生するなど、大分県を中心に浸水被害が多発した。交通機関では、道床流出等により、JR日田彦山線で約19時間、久大線で約10時間の運休するなどの影響が生じた。

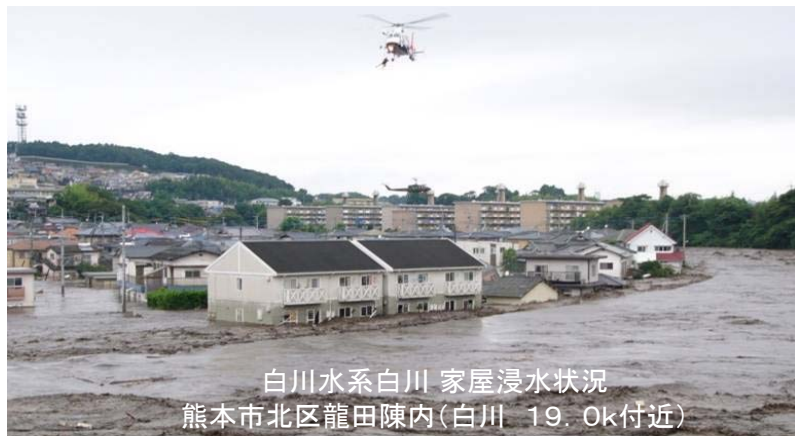
白川水系白川 家屋浸水状況  
熊本市北区龍田陳内（白川 19.0k付近）

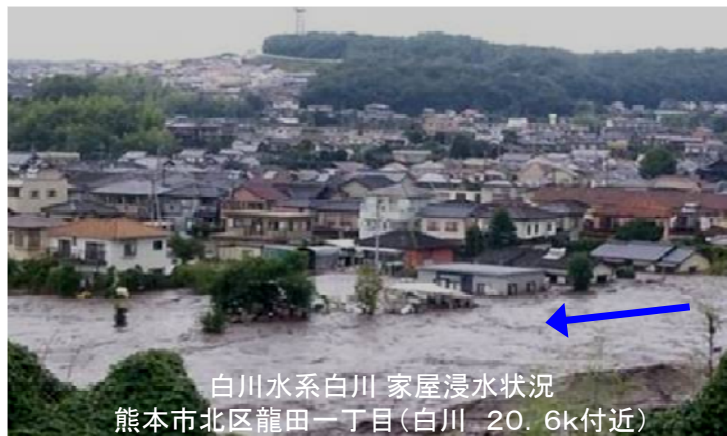
白川水系白川 家屋浸水状況  
熊本市北区龍田一丁目（白川 20.6k付近）

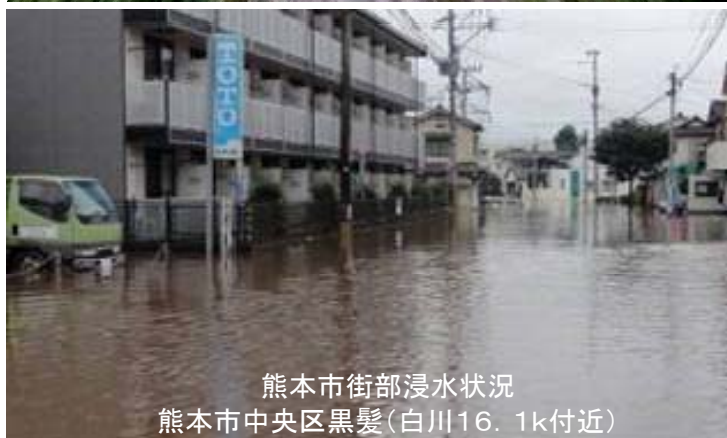
熊本市街部浸水状況  
熊本市中央区黒髪（白川16.1k付近）

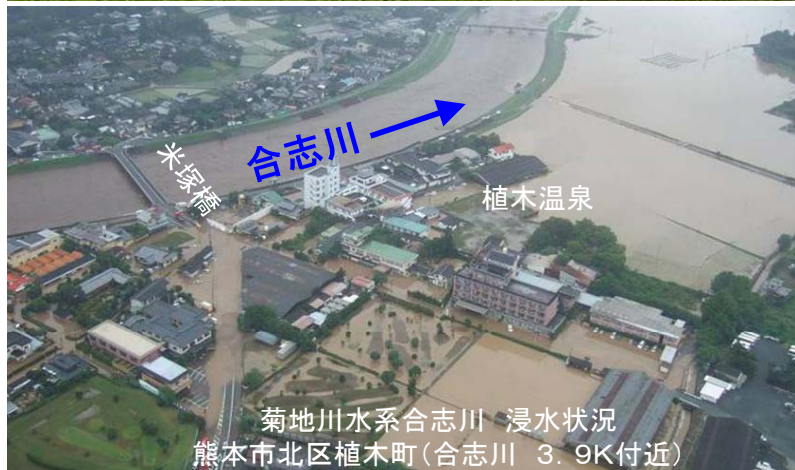
菊池川水系合志川 浸水状況  
熊本市北区植木町（合志川 3.9k付近）

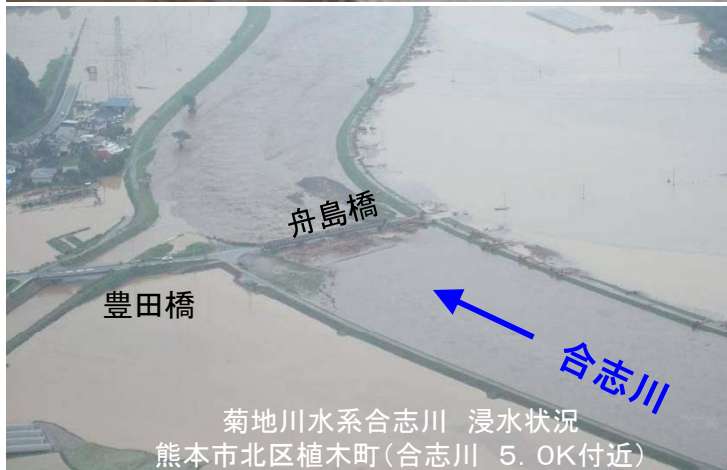
菊池川水系合志川 浸水状況  
熊本市北区植木町（合志川 5.0k付近）

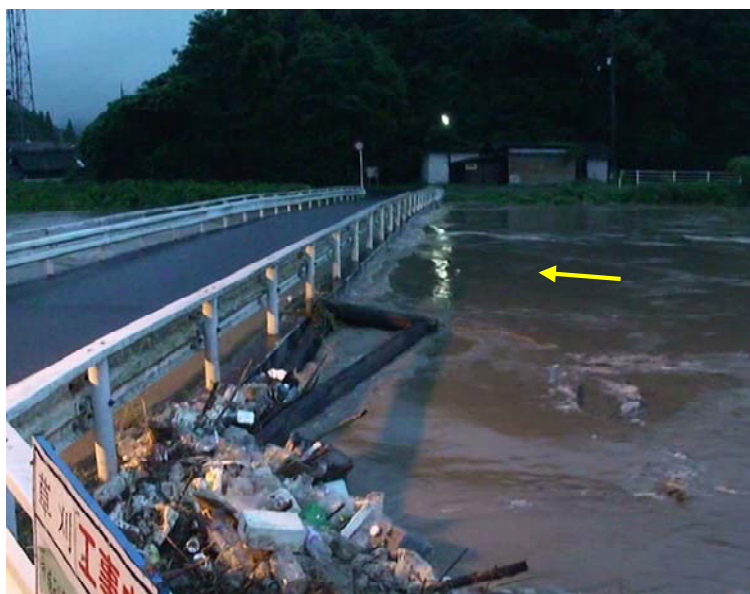
旭川水系砂川の出水状況(岡山市東区樽原地先)

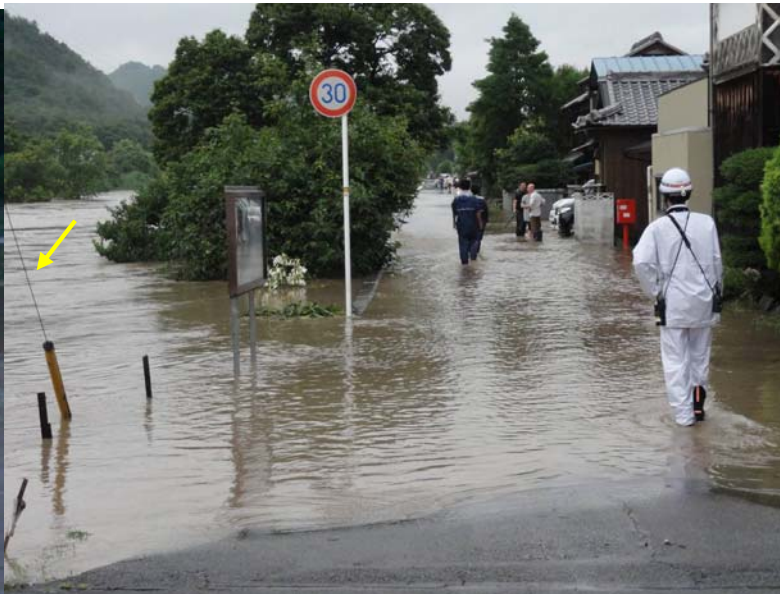
旭川水系砂川 沿川の浸水状況(岡山市東区竹原)

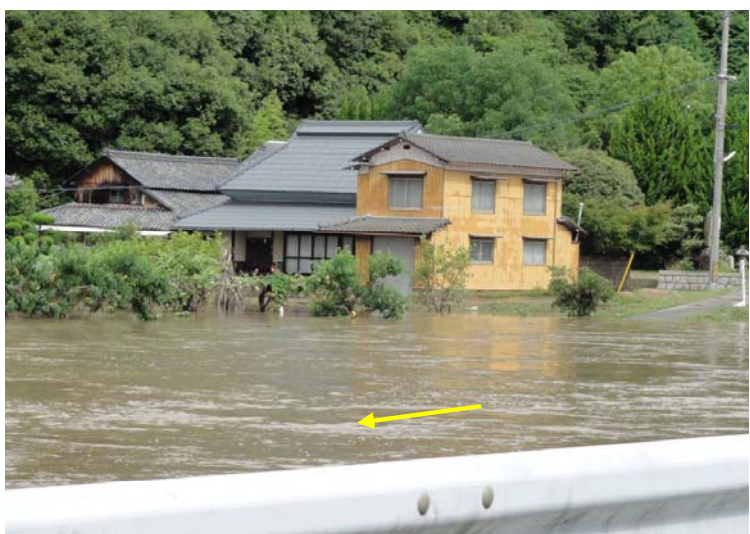
旭川水系砂川の浸水状況(岡山市東区竹原)

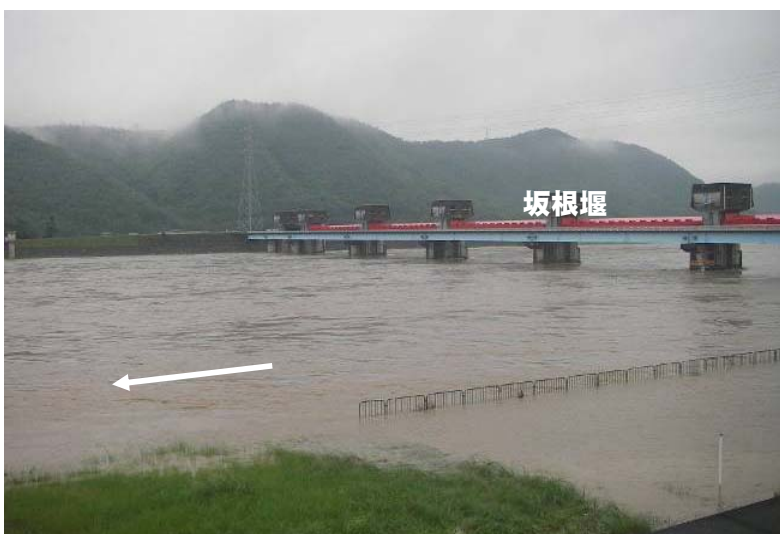
吉井川水系吉井川の出水状況(備前市坂根地先)

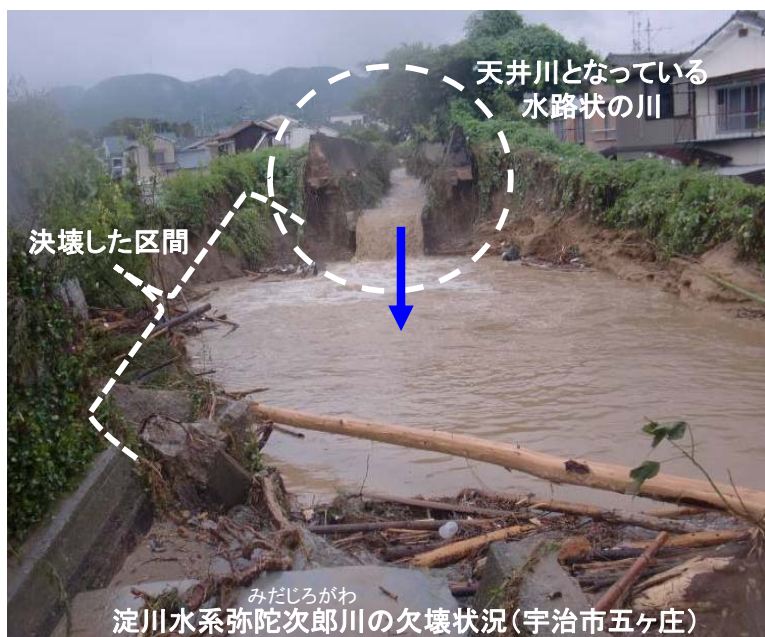
天井川となっている  
水路状の川

決壊した区間

淀川水系弥陀次郎川の欠壊状況(宇治市五ヶ庄)

この豪雨により、大阪府、京都府等を中心に浸水被害が発生。なかでも、京都府の管理する淀川水系<sup>みだじろがわ</sup>弥陀次郎川では、天井川※となっている区間で決壊し、宅地へ洪水流が流出し、その激しい勢いにより家屋8戸が全壊したほか周辺地域で浸水被害を生じた。

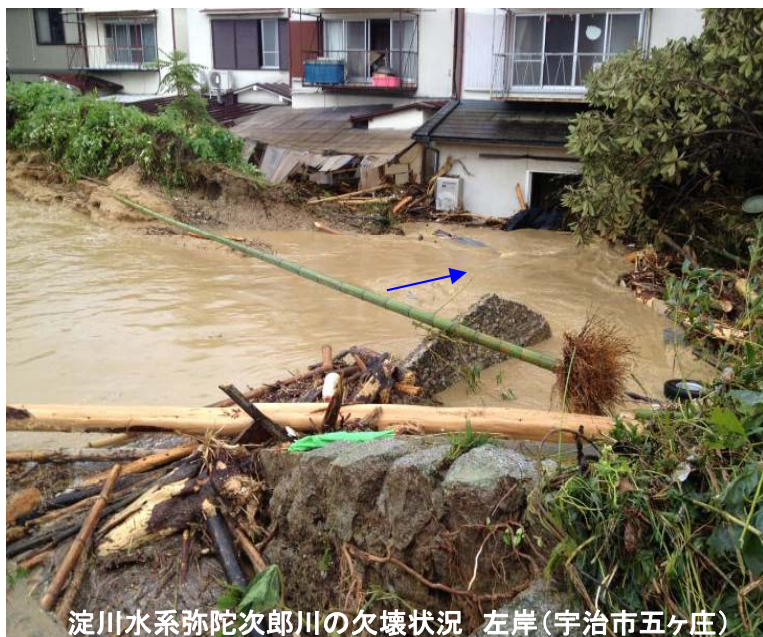
淀川水系弥陀次郎川の欠壊状況 左岸(宇治市五ヶ庄)

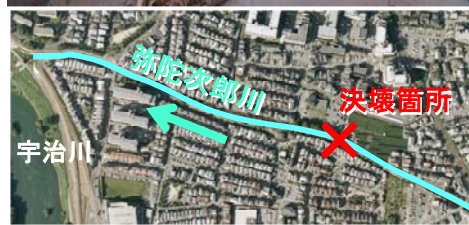
弥陀次郎川の天井川となっている区間  
(被災前の状況)(京都府の資料を加工)

※堤防内等の砂礫堆積の進行により、河床面が周辺平野より高くなった河川。堤防等により河道の固定化をはかると、堤防内での堆積が進行し氾濫の危険が増す。

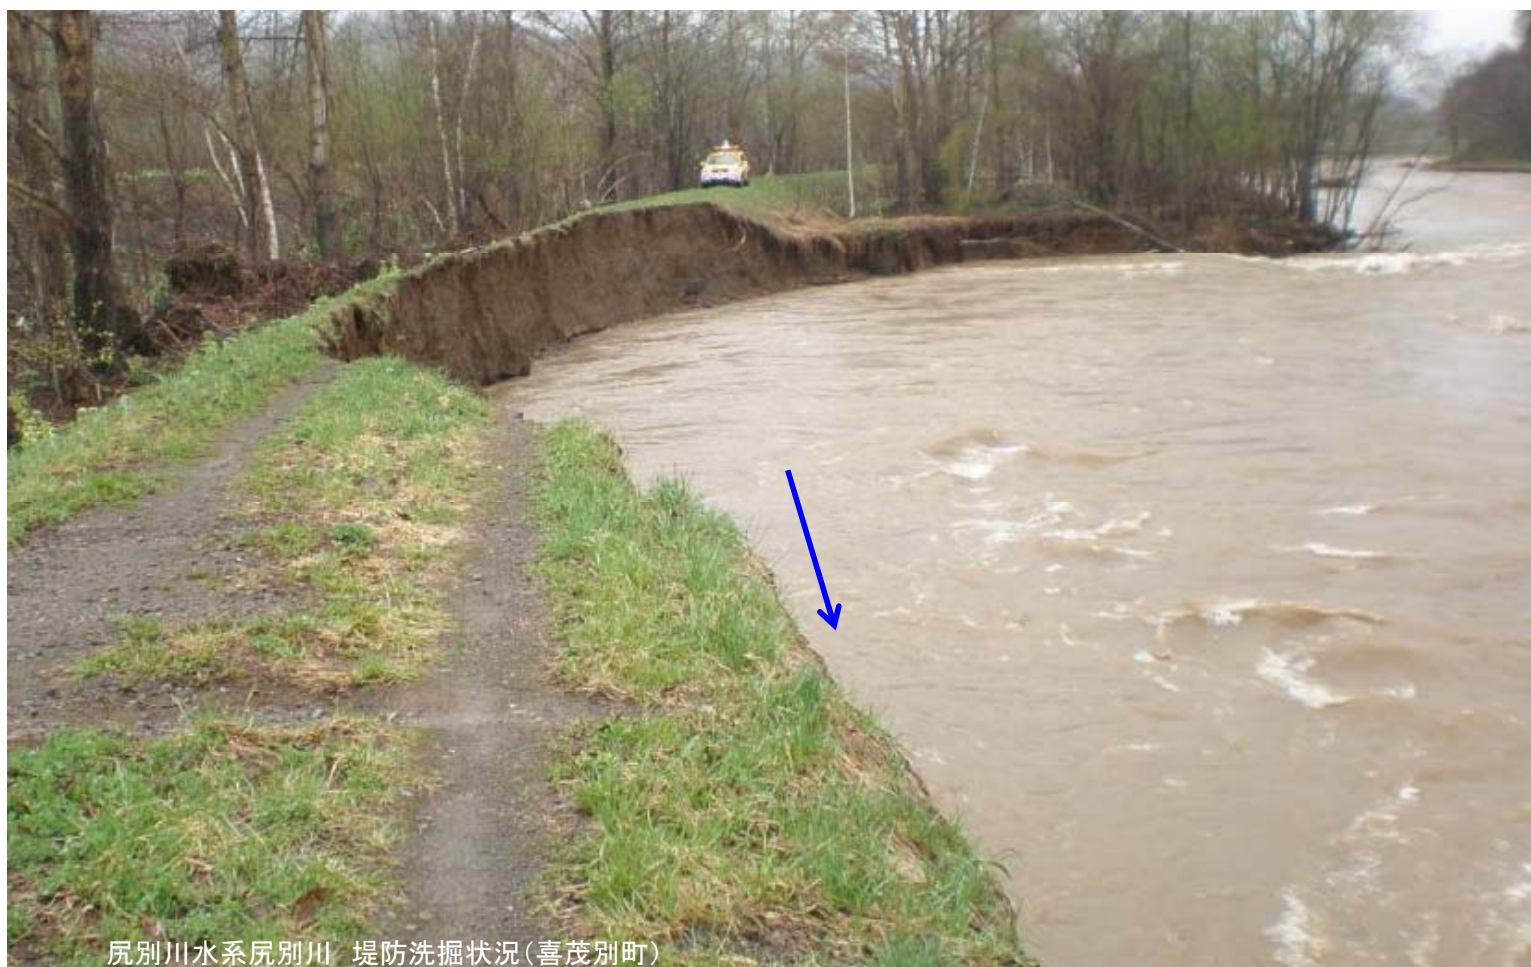
尻別川水系尻別川 堤防洗掘状況(喜茂別町)

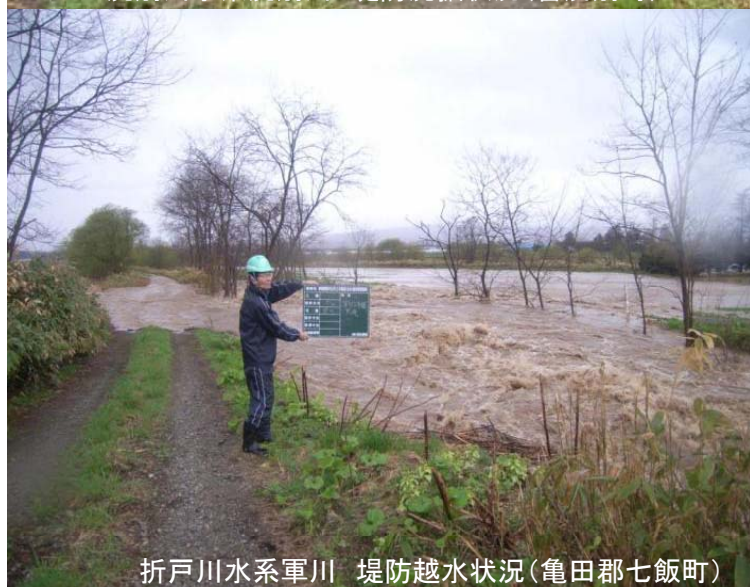
折戸川水系軍川 堤防越水状況(亀田郡七飯町)

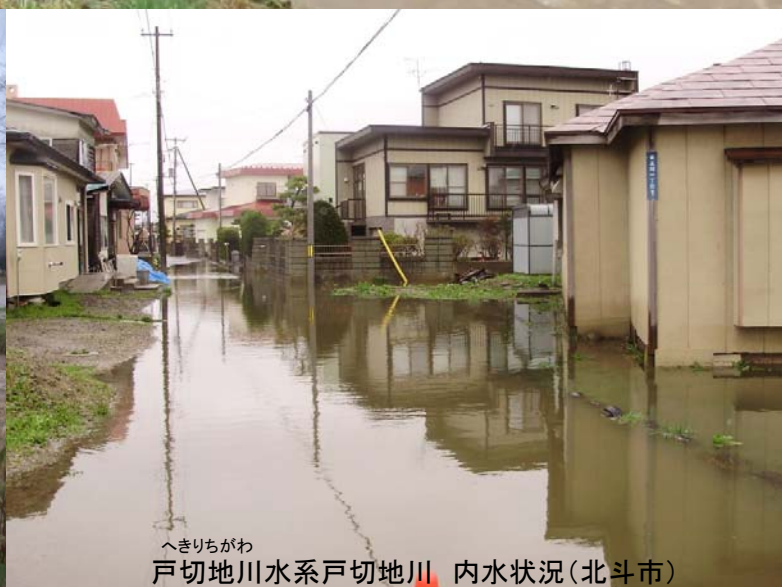
へきりちがわ  
戸切地川水系戸切地川 内水状況(北斗市)

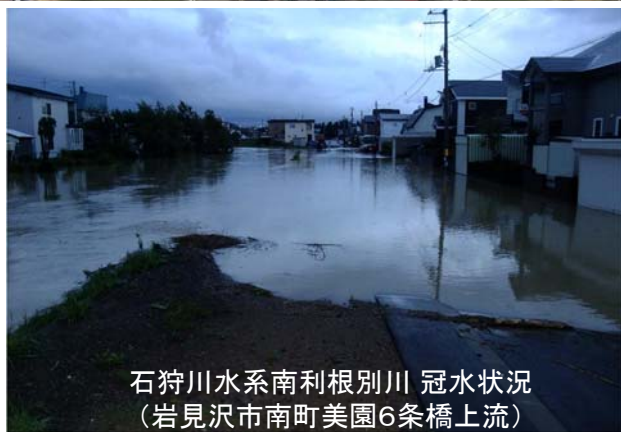
石狩川水系南利根別川 冠水状況  
(岩見沢市南町美園6条橋上流)

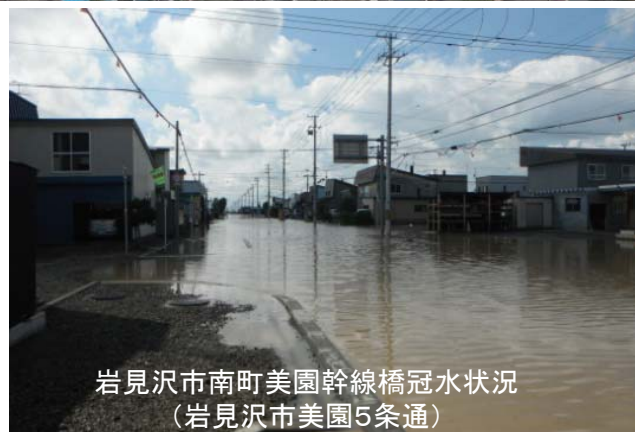
岩見沢市南町美園幹線橋冠水状況  
(岩見沢市美園5条通)

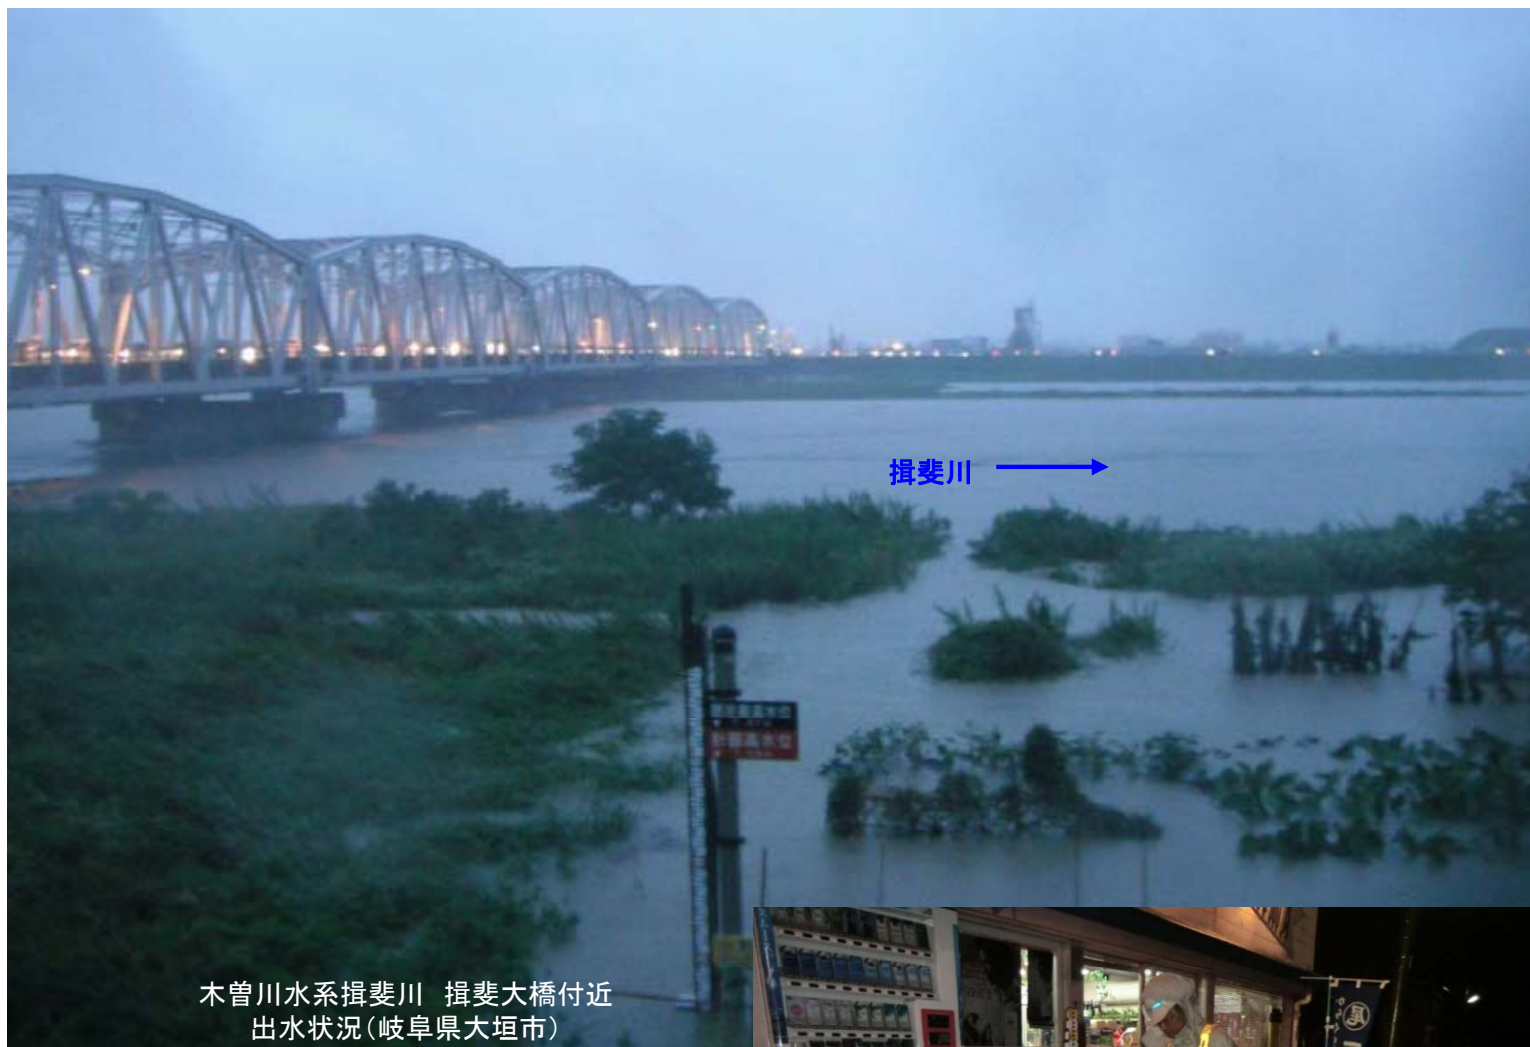
木曽川水系揖斐川 揖斐大橋付近  
出水状況(岐阜県大垣市)

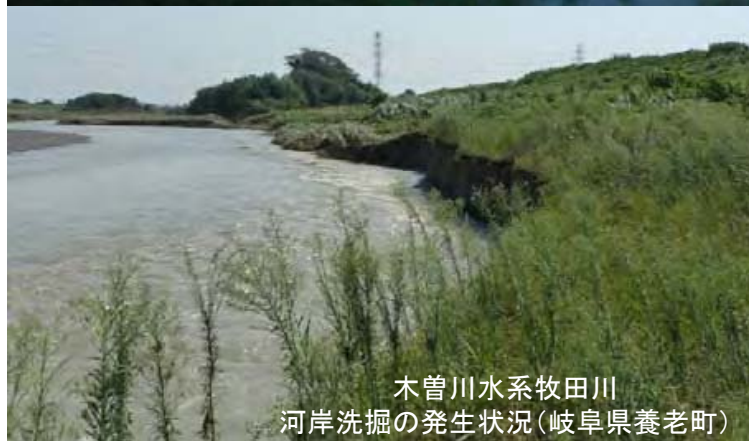
木曽川水系牧田川  
河岸洗掘の発生状況(岐阜県養老町)

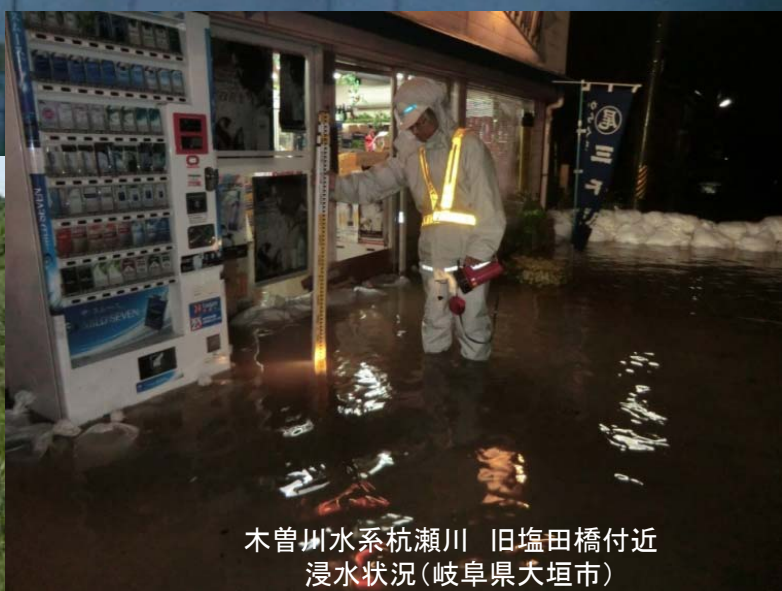
木曽川水系杭瀬川 旧塩田橋付近  
浸水状況(岐阜県大垣市)

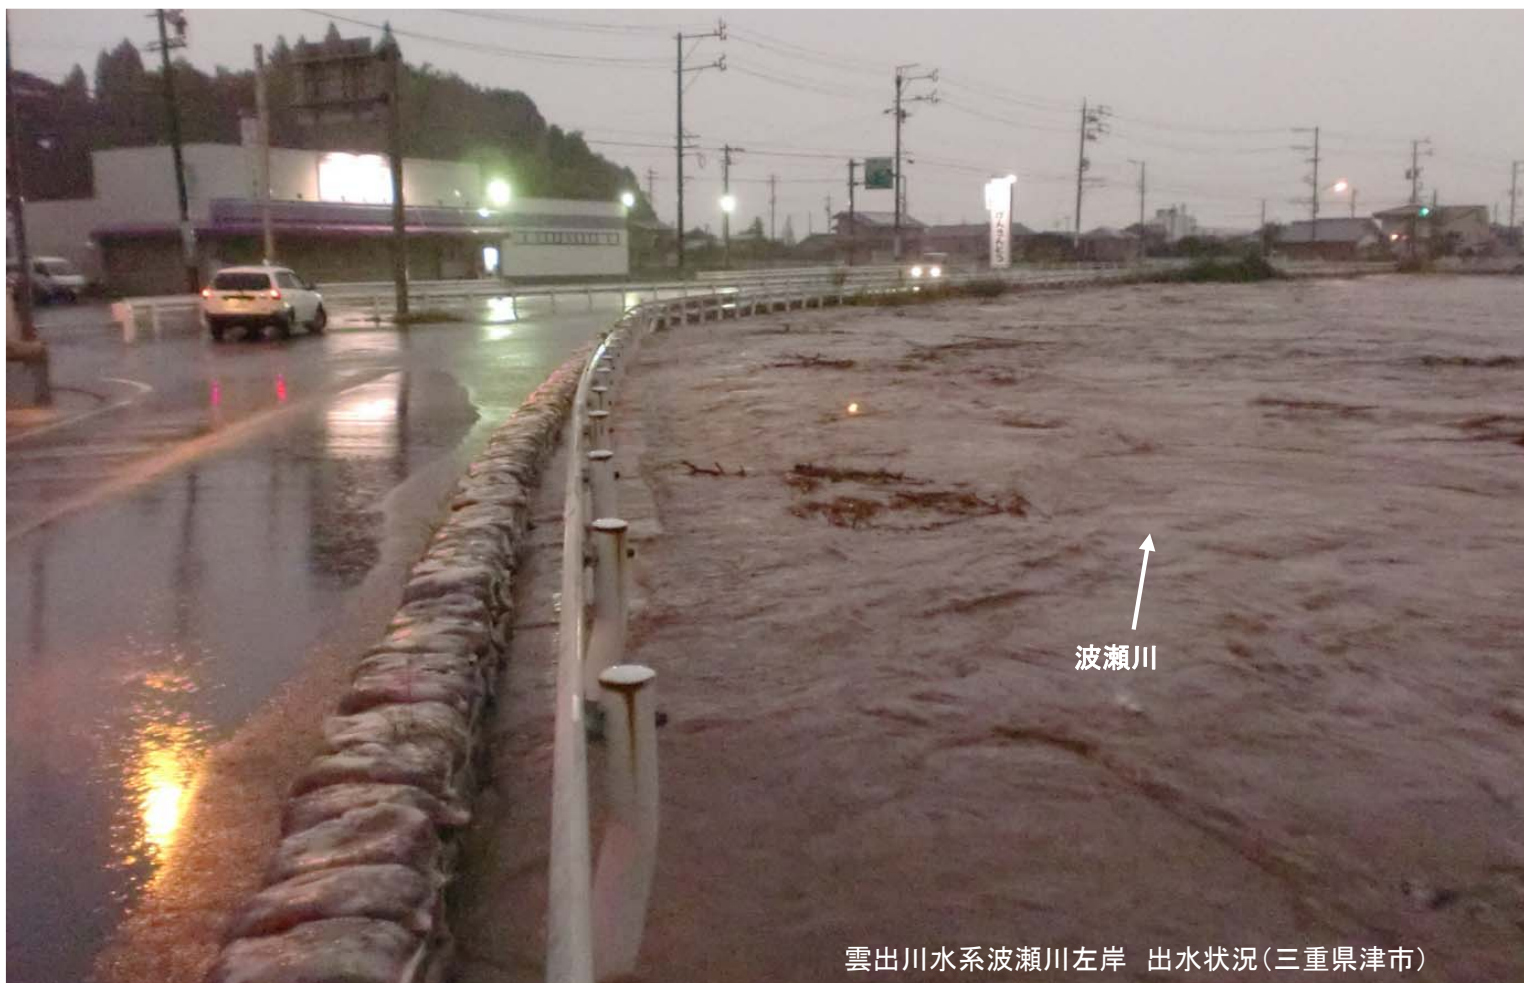
雲出川水系波瀬川左岸 出水状況(三重県津市)

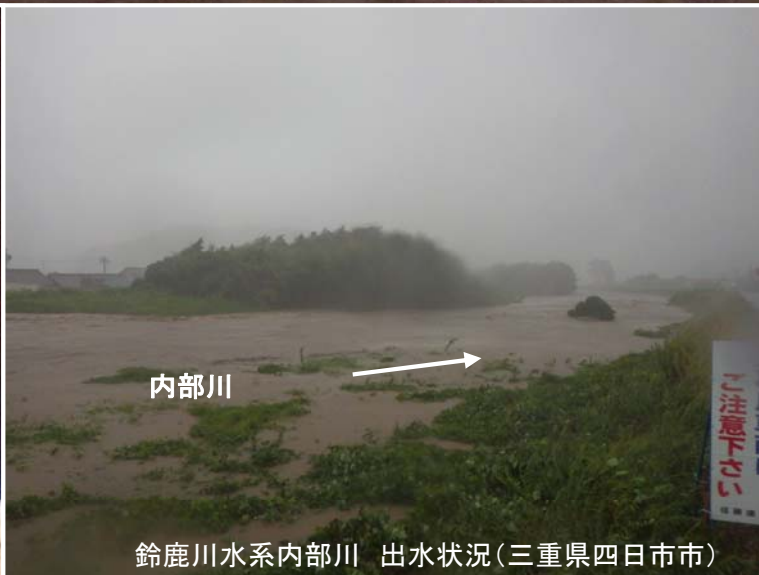
鈴鹿川水系内部川 出水状況(三重県四日市市)

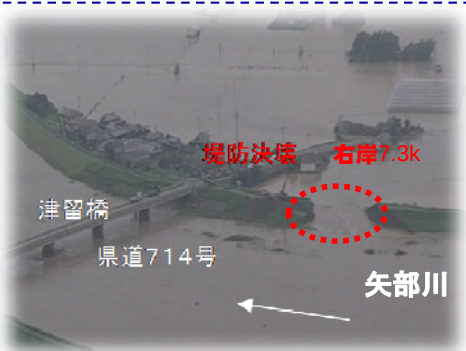
**矢部川（矢部川水系）**

矢部川では観測史上最高の水位を記録し、国管理区間の本川において約50mにわたり堤防が決壊した。一級河川本川での堤防決壊は平成18年の天竜川(長野県上伊那郡箕輪町)以来6年ぶり、また、国管理河川での堤防決壊による大規模災害としては、平成16年の円山川(兵庫県豊岡市)以来8年ぶりの事態であった。また、この被害は、堤防を越流しなかったにも関わらず、長時間にわたり計画高水位以上の状態が続いたことによるパイピング破壊※を生じたものである。また、矢部川の支川沖端川(福岡県管理区間)でも2箇所<sup>おきののはたがわ</sup>で越水により堤防が決壊するなどして、柳川市・みやま市の市街部を中心に広範囲に浸水被害が発生した。

※パイピング破壊：浸透破壊の一種で、堤外(河川側)と堤内の水位差により地盤内に水が浸み込み、パイプ状の水の通りみちができ、それが広がり堤防が掘られ破壊に至る現象  
被害状況については国土交通省のほか、消防庁、各都道府県の調べによる情報を含む

約14kmの区間で長時間にわたり計画高水位を超過し、**浸透破壊（パイピング破壊）**により堤防が決壊

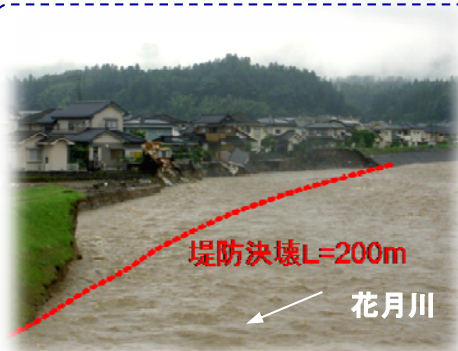
**花月川（筑後川水系）**

既往最高水位を更新する出水で、**著しい侵食**により堤防が決壊

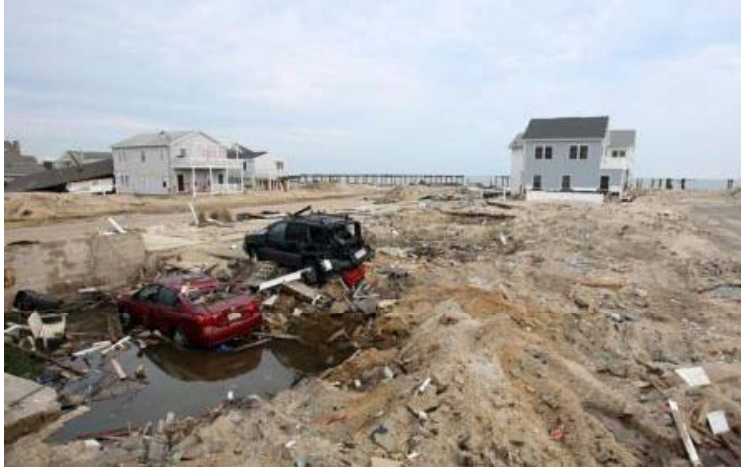
沿岸部の家屋損壊状況 ©USACE

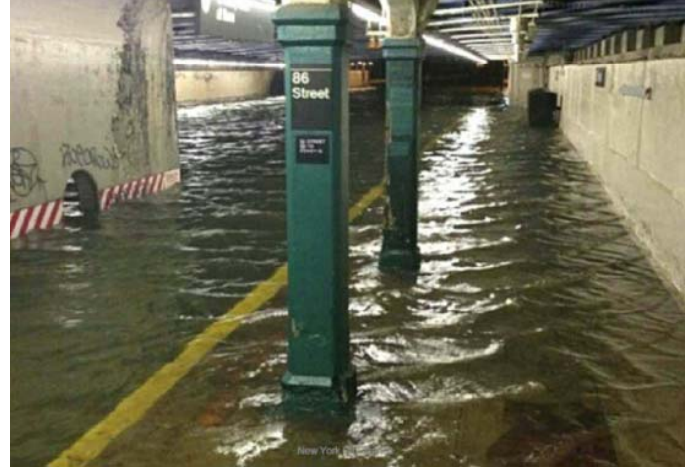
地下鉄86ストリート駅の浸水状況 ©MTA

- 地下変電施設の浸水及び送電線の倒壊により、東部一帯で800万世帯・事業所が停電。
- 高潮により地下鉄トンネル（8本）、地下鉄駅（8駅）、道路トンネル（2本）が浸水し、地下鉄がほぼ全線普及するまでに9日を要した。
