平成25年7月28日豪雨による中国地整管内の主な被災箇所(直轄国道) 一般国道191号 萩市須佐地区

○7月28日、国道191号須佐地区L=16km、全面通行止め(17箇所被災)
 ○7月29日未明には、啓開作業により、通行止めL=5kmに短縮(11箇所被災)
 ○8月5日午前6時に、全区間で通行止め解除(ただし須佐トンネル付近約1km区間は片側交互通行)

一般国道9号 山口市阿東地福下地内

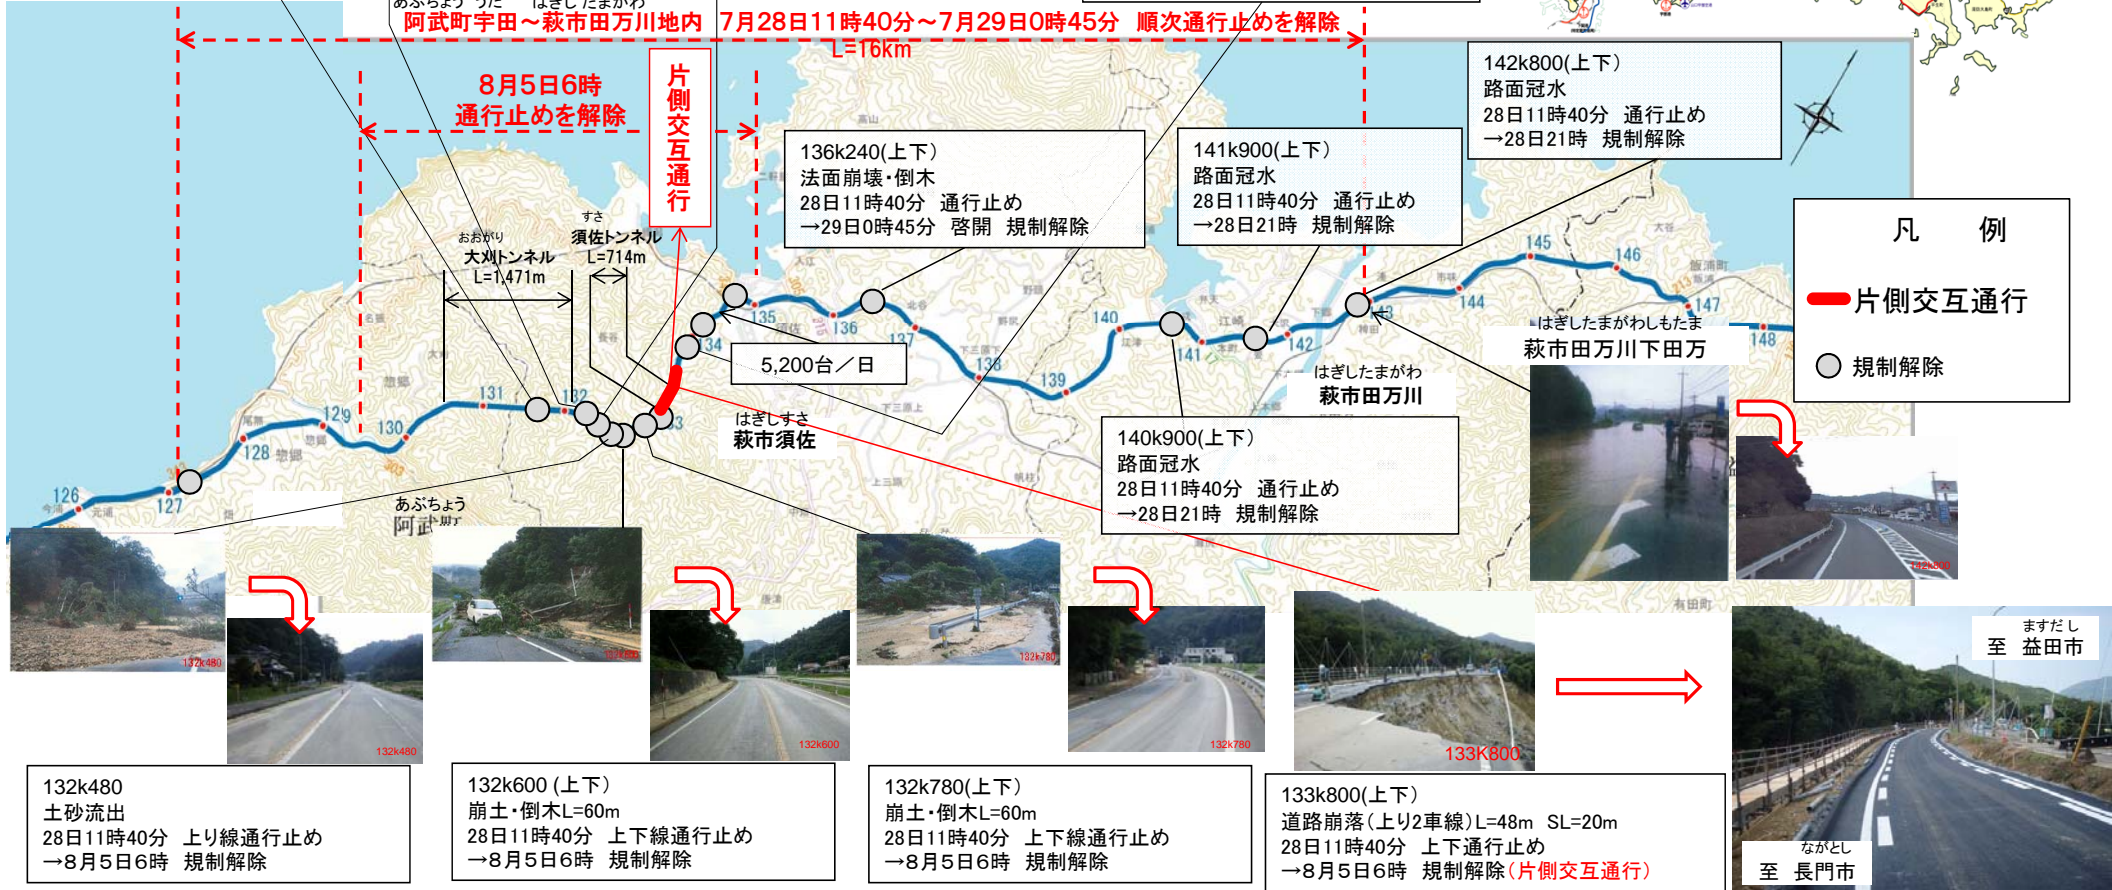
131k800~132k040 大刈トンネル内冠水 7月28日11時40分 上下通行止め →8月5日6時 規制解除	132k040(上下) 土砂流出 28日11時40分 上下通行止め →8月5日6時 規制解除	132k380(下) 民家裏山崩落 28日11時40分 下り線通行止め →8月5日6時 規制解除	133k900(上下) 下り線法面崩落 50m×20~30m(H) 上下線に崩土有り 28日11時40分 上下通行止め →8月5日6時 規制解除
--	---	---	--

132k480 土砂流出 28日11時40分 上り線通行止め →8月5日6時 規制解除	132k600(上下) 崩土・倒木L=60m 28日11時40分 上下線通行止め →8月5日6時 規制解除	132k780(上下) 崩土・倒木L=60m 28日11時40分 上下線通行止め →8月5日6時 規制解除	133k800(上下) 道路崩落(上り2車線)L=48m SL=20m 28日11時40分 上下通行止め →8月5日6時 規制解除(片側交互通行)
--	--	--	--

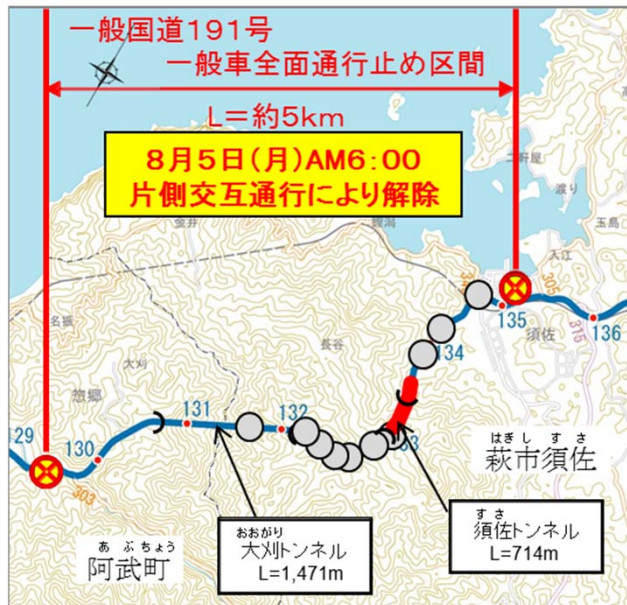
○7月28日11時40分、道路崩落(L=48m、法長20m)により通行止め
 ○崩落部を避けた迂回路により応急復旧を実施。7月30日8時、復旧作業着手
 ○8月5日(月)AM6:00に片側交互通行により通行止を解除

応急復旧 ※山側に応急の迂回路を設置

- 7月31日の作業
 - ・迂回路の伐採、法尻部の側溝土砂撤去、崩落箇所下部の進入路検討着手
- 8月1日の作業
 - ・迂回路の法尻部に土のう設置、崩落部のモルタル吹き付け準備
- 8月2日の作業
 - ・迂回路の盛土工事、崩落部のモルタル吹き付け
- 8月3日の作業
 - ・迂回路の盛土工事、崩落部のモルタル吹き付け、舗装工事
- 8月4日の作業
 - ・迂回路舗装、ガードレール設置、保安施設設置等

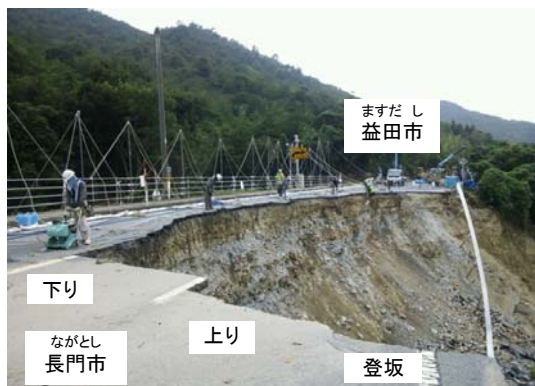
平成25年8月1日 14:00撮影 復旧作業状況

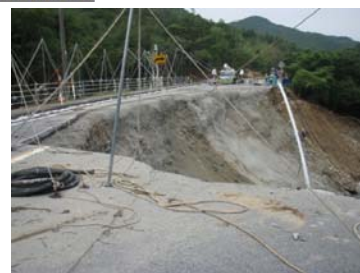
平成25年8月2日 11:00撮影
崩落部モルタル吹き付け

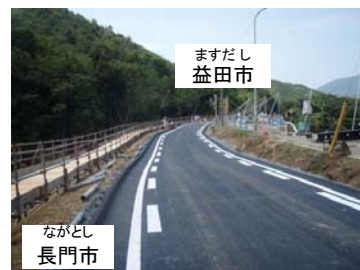
平成25年8月4日 15:00撮影
迂回路舗装工事等

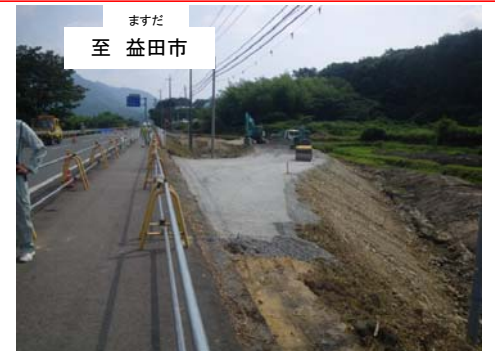
平成25年8月8日 10:00撮影 迂回路工事施工中
