平成21年度 中国地方ダム等管理フォローアップ委員会

苦田ダム定期報告書

概要版

平成22年3月17日

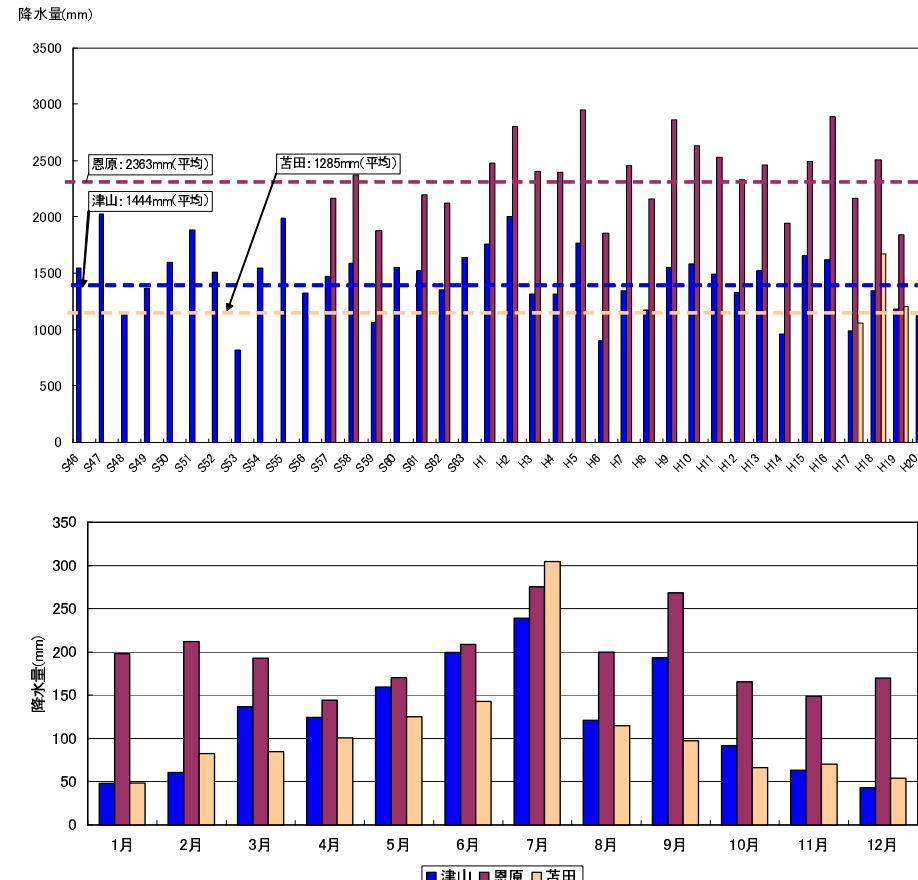
吉井川流域における降水量分布

吉井川流域の降水量は、北部から南部にかけて小雨傾向にある。
苦田ダムの集水域上流部にあたる恩原地点で約2,400mm程度、津山地点で約1,200mm程度、苦田ダム地点で約1400mm程度である。

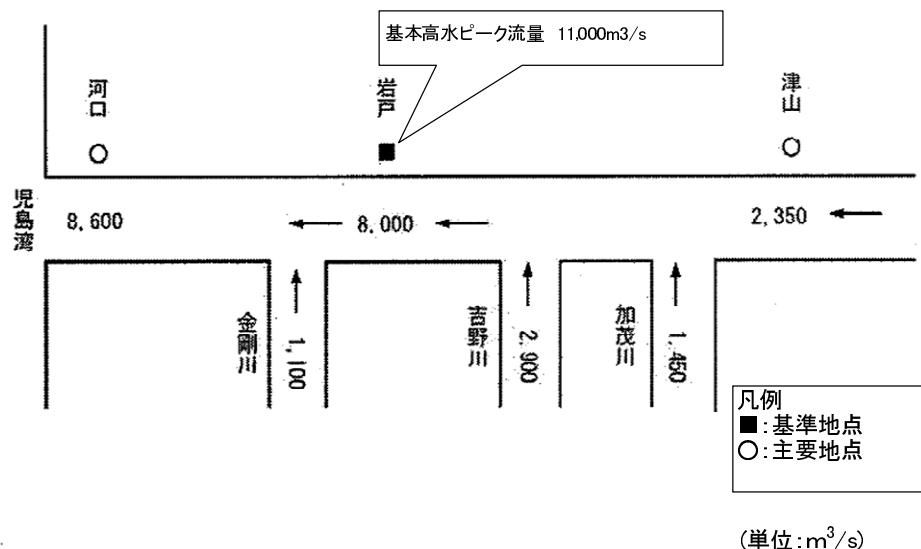
【計画流量流量配分図】

苦田ダムの洪水調節は、流入量 $200\text{m}^3/\text{s}$ から洪水調節を開始し、苦田ダム地点における計画高水流量 $2,700\text{m}^3/\text{s}$ を $2,150\text{m}^3/\text{s}$ 調節して、計画最大放流量 $550\text{m}^3/\text{s}$ を放流する。

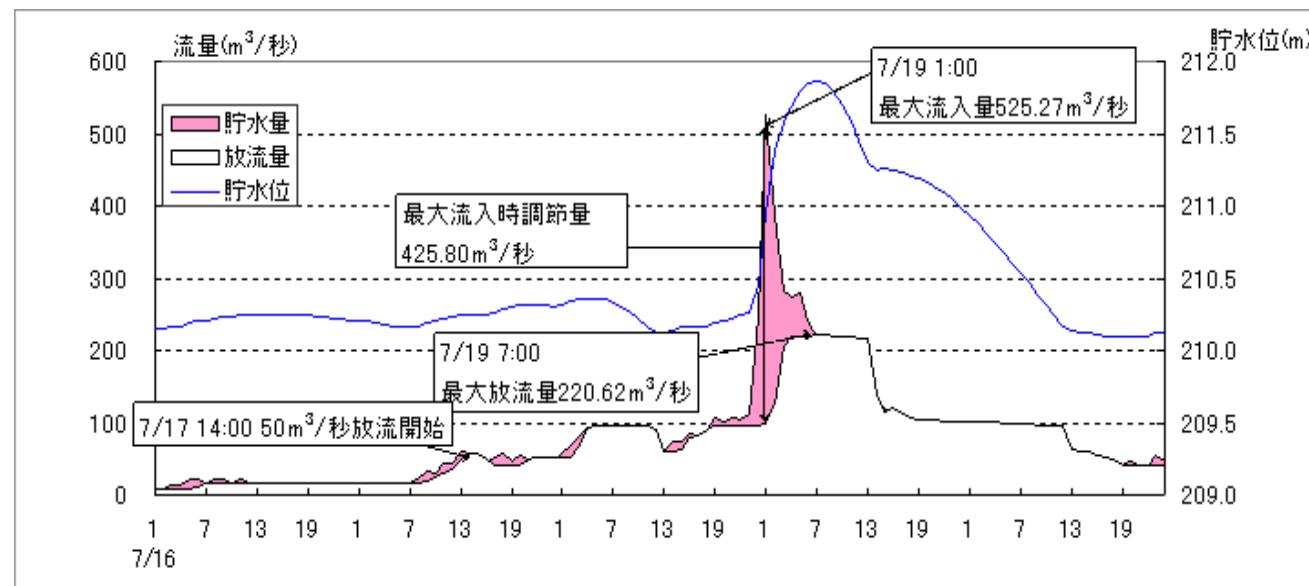
【洪水調節時の状況(平成18年7月15日～19日)】

山陰地方に停滞していた梅雨前線が、平成18年7月15日から7月19日にかけて南下し、岡山県では継続的な大雨が発生し、総雨量は300mm以上に達した。苦田ダムへの流入量は、最大で $525\text{m}^3/\text{s}$ に達した。

苦田ダムでは最大で毎秒 $425.80\text{m}^3/\text{s}$ 、ピーク流量をカットし、ダム下流地域の水位を低下させた。

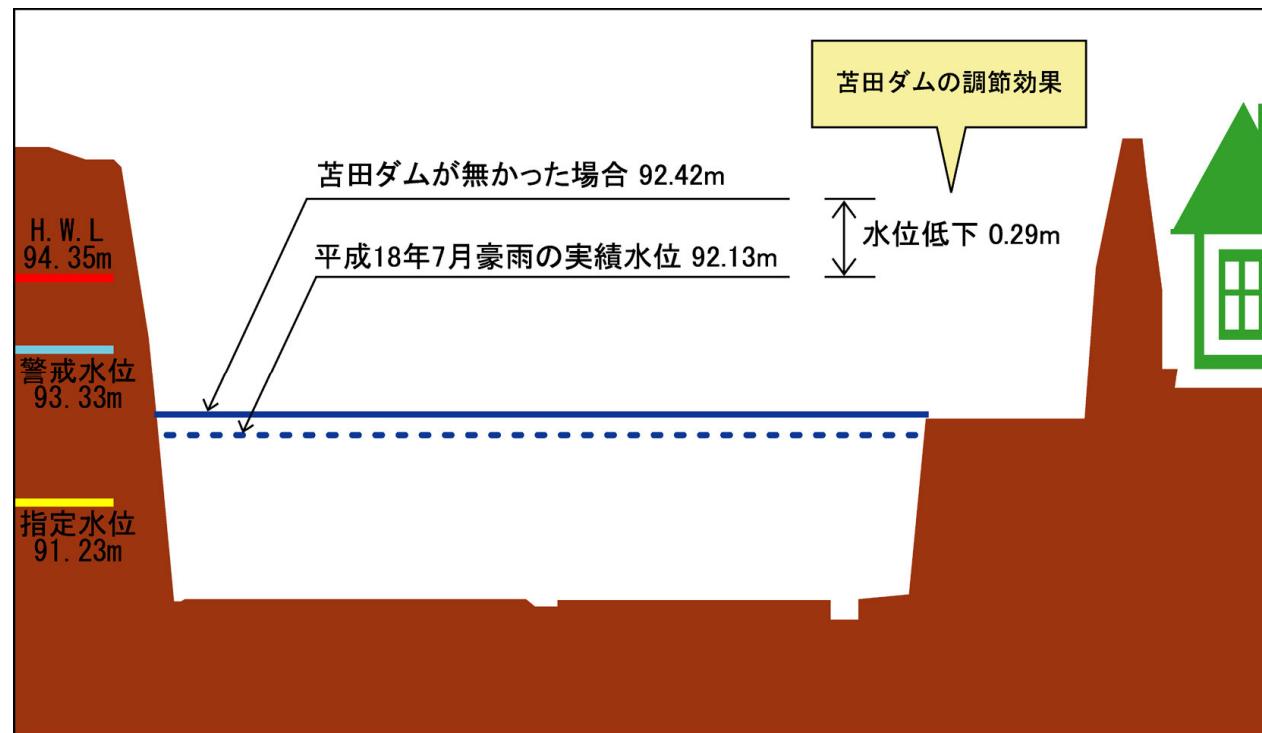
苦田ダムの洪水調節により、津山地点(今津屋橋上流)において、水位を約0.29m低下させる効果があったと推定される。

また、当出水により岩戸地点 $4,100\text{m}^3/\text{s}$ に対しては、約1割程度($426\text{m}^3/\text{s}$)の調節効果があった。

- ① 苦田ダムは平成17年4月の管理開始以降、2回の洪水調節を行っており、治水に寄与している。
- ② 平成17年4月の管理開始以降で最大流量となった平成18年月15日から7月19日の梅雨前線による洪水は、最大 $426\text{m}^3/\text{s}$ を調節し、津山地点(今津屋橋上流)では、ダムの調節により約0.29mの水位低減効果があったと考えられる。

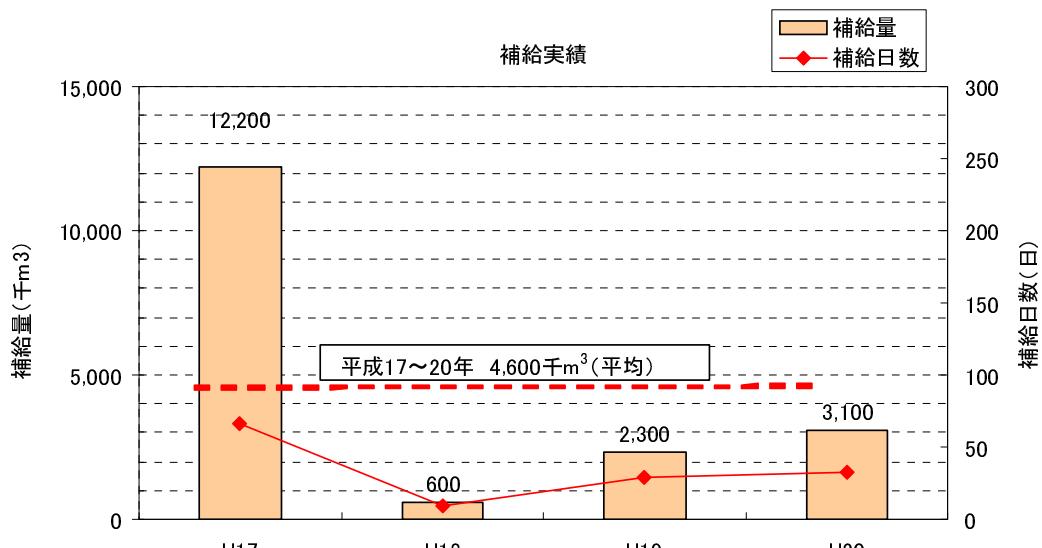
【年間利水補給実績】

苦田ダムでは、下流河川における維持流量、上水道用水、工業用水に対し、年平均で4,600千m³程度の利水補給を行っている。

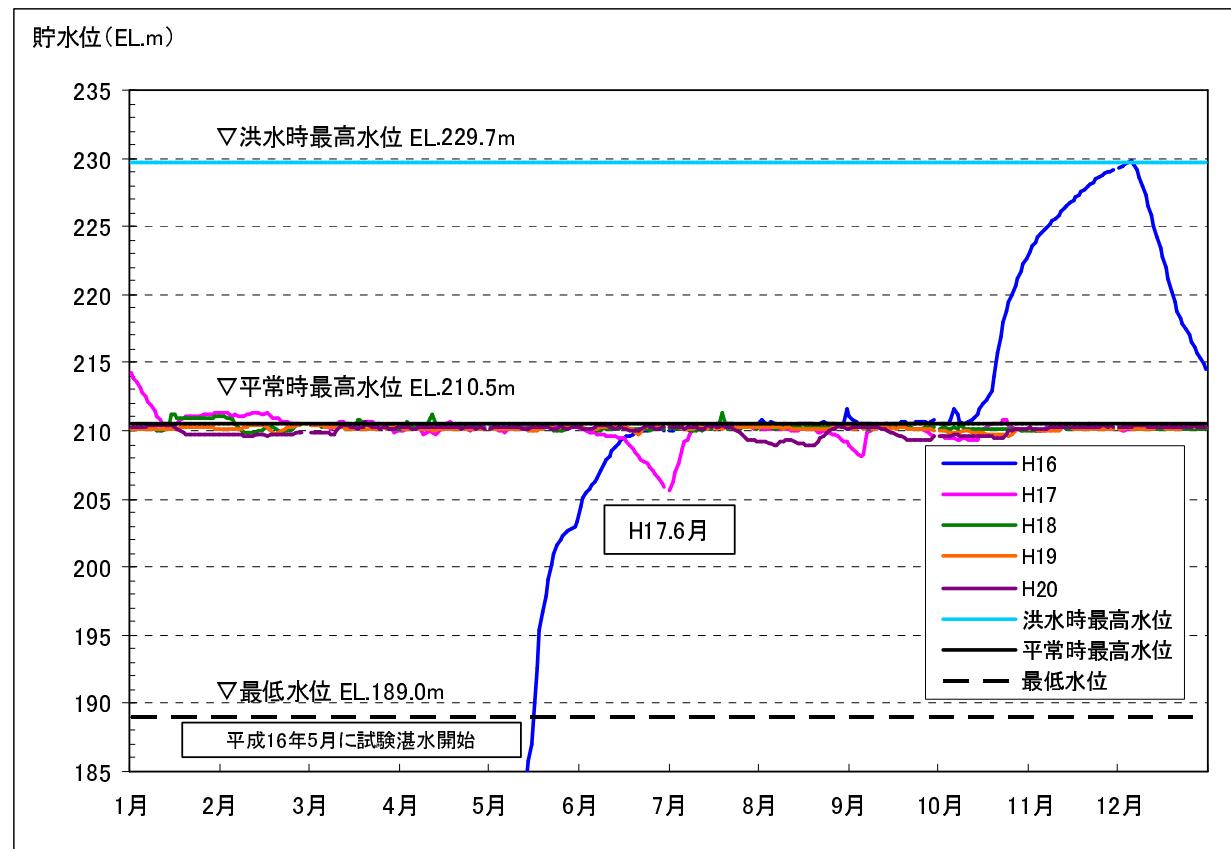
【苦田ダム貯水池運用図(平成16～20年)】

苦田ダムの運用2ヶ月後の平成17年6月には、岡山県内全域で渇水となった。県内の高梁川では一時取水制限が行われ、旭川も取水制限寸前まで至ったが、吉井川では苦田ダムに貯めていた水を流すことにより取水制限は行われなかった。

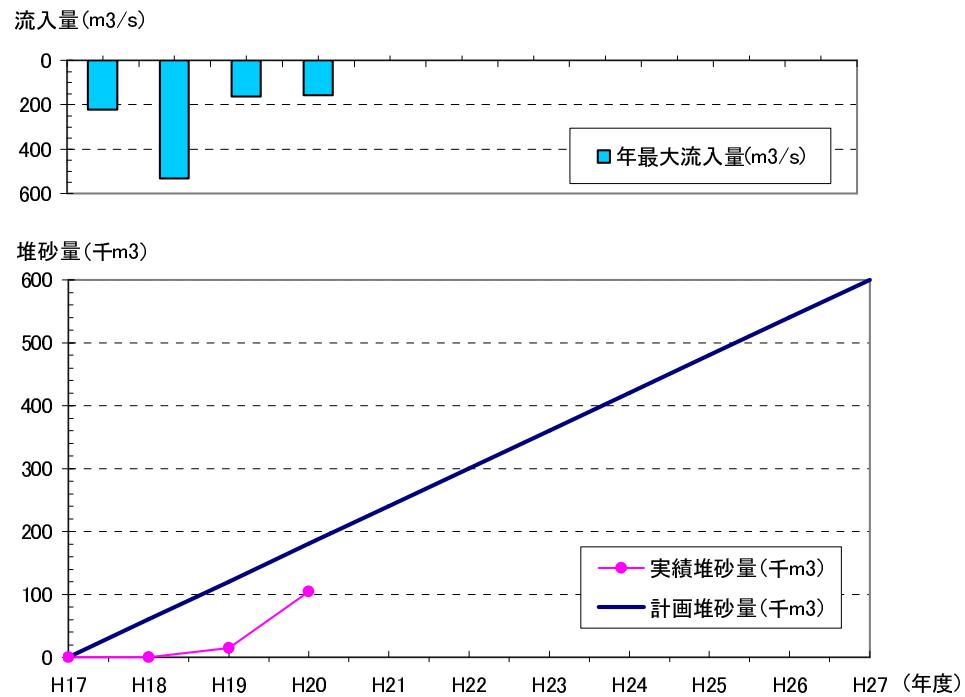
【苦田ダム堆砂経年変化図】

平成21年3月時点(4カ年経過)における実績堆砂量は105千m³、堆砂率は1.74%であり、計画値を下回っている。

- ① 平成21年3月現在の総堆砂量(累積堆砂量)は105千m³であり、計画値を下回っている。
- ② 貯水池の最深河床高は、平成17年3月から平成21年3月まで、特に大きな変化は見られない。

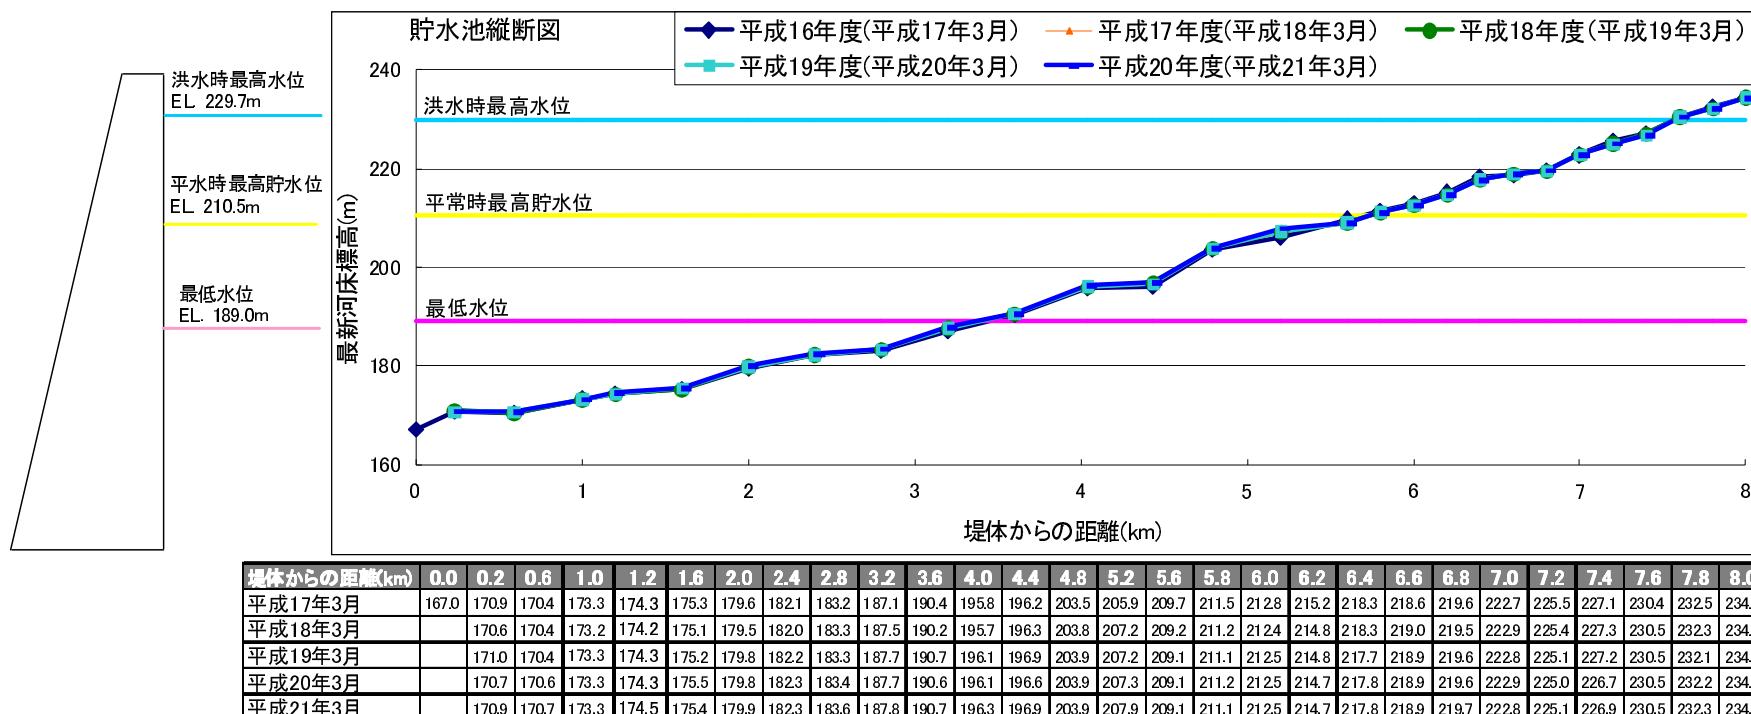
【吉田ダム貯水池の最深河床高の推移】

貯水池の最深河床高は、平成17年3月から平成21年3月まで、特に大きな変化が見られない。

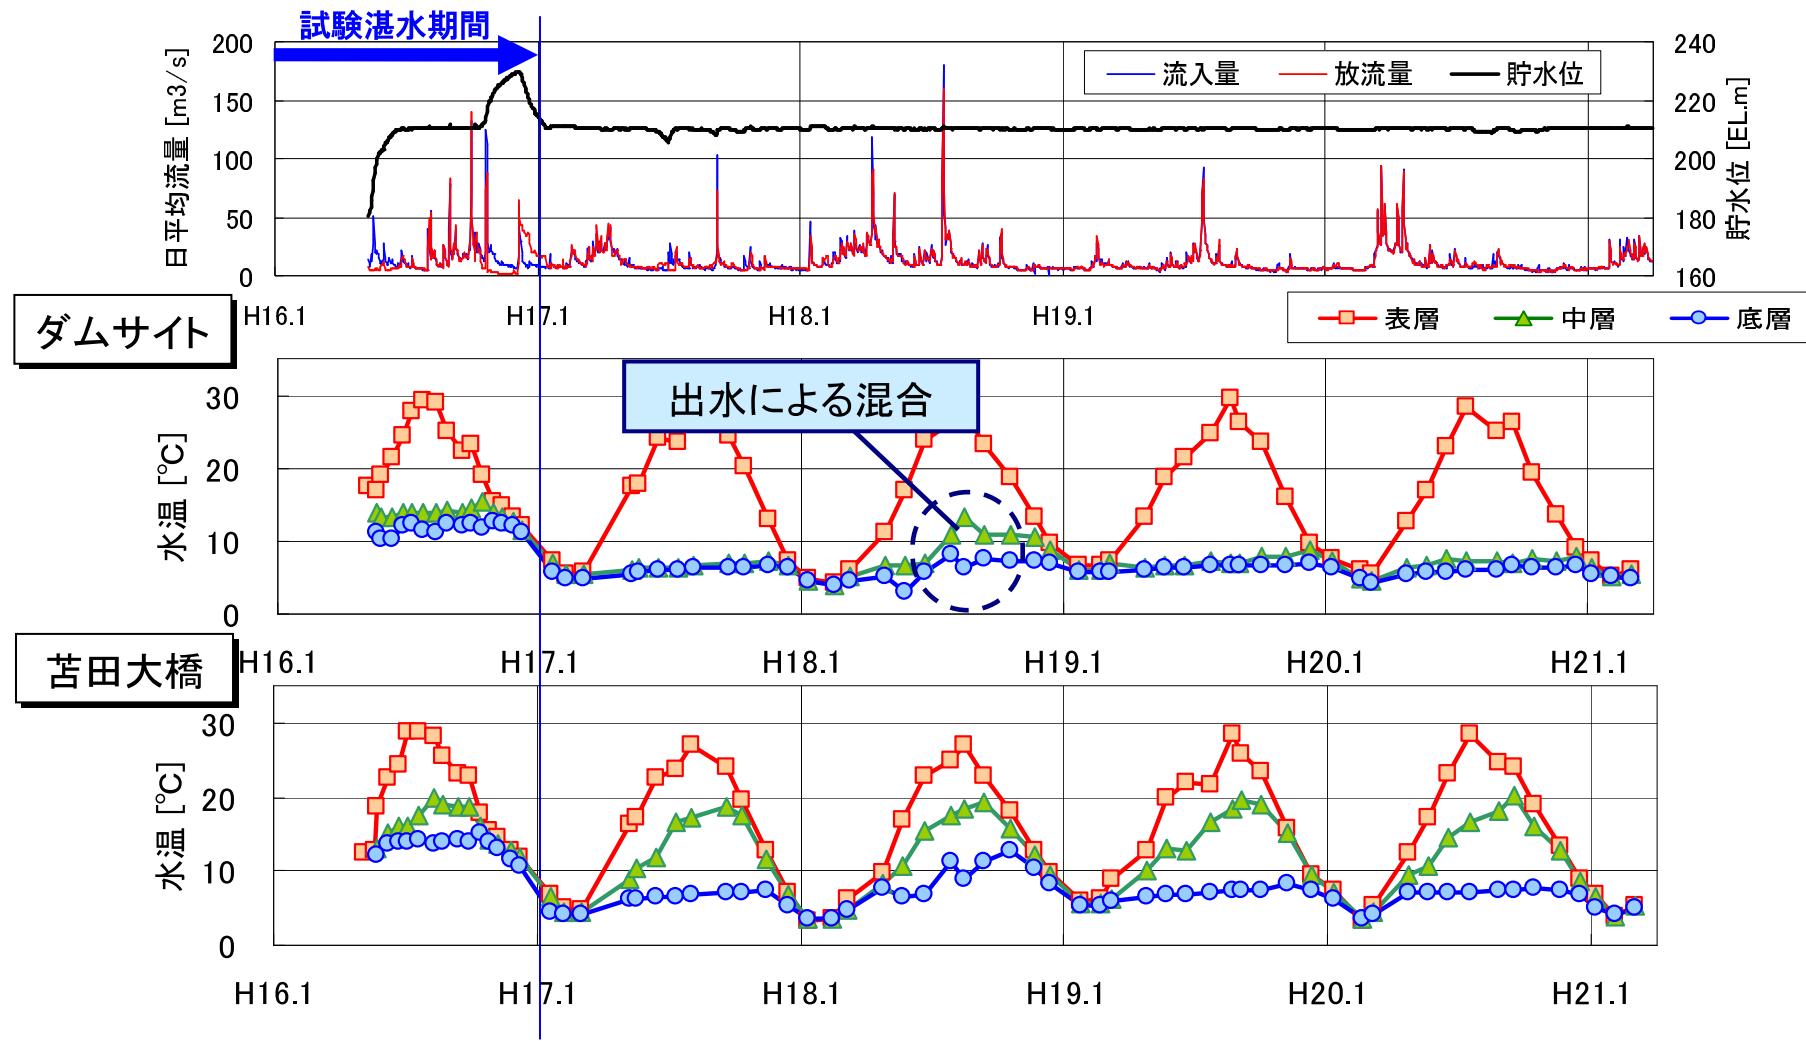
1) 水温

4月から11月にかけて水温躍層が形成され、表層の水温が高くなる。H18夏季はダムサイト中層の水温上昇が見られたが、H18.7出水による鉛直方向の混合のためと考えられる。

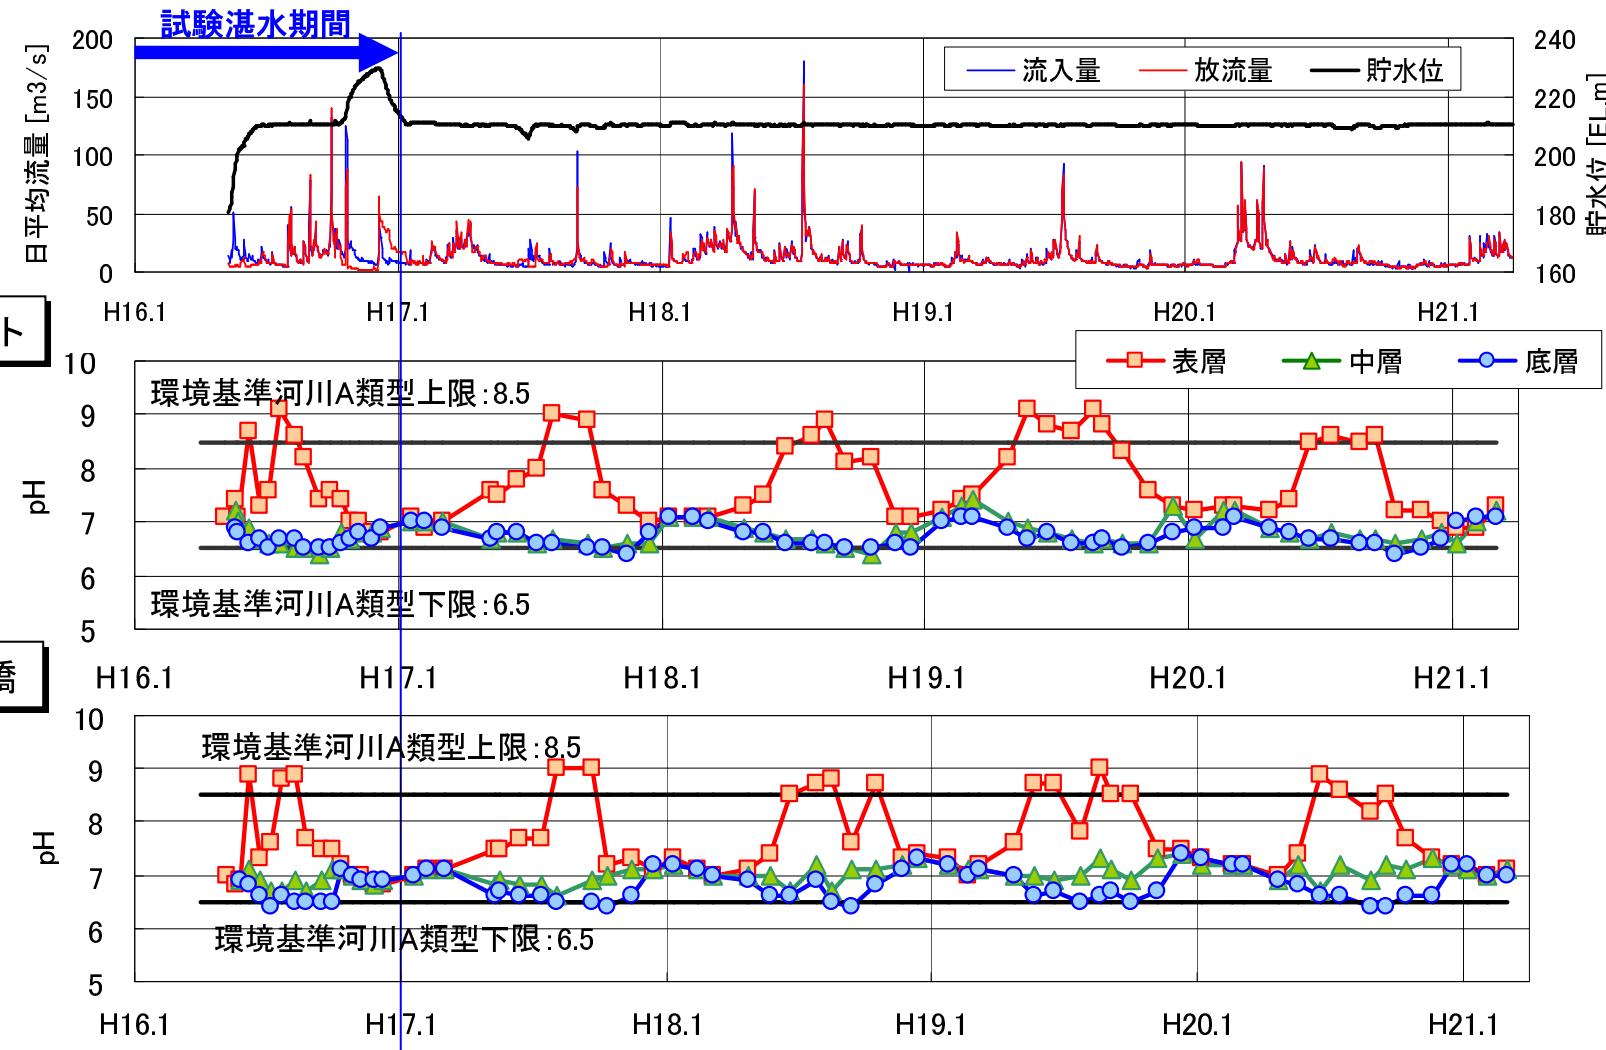
2) pH

ダムサイト・苦田大橋地点ともに、中・底層のpHは6.5～7.0である。表層のpHは夏季に環境基準を上回る傾向が見られ、これは藻類の光合成に起因するものと考えられる。

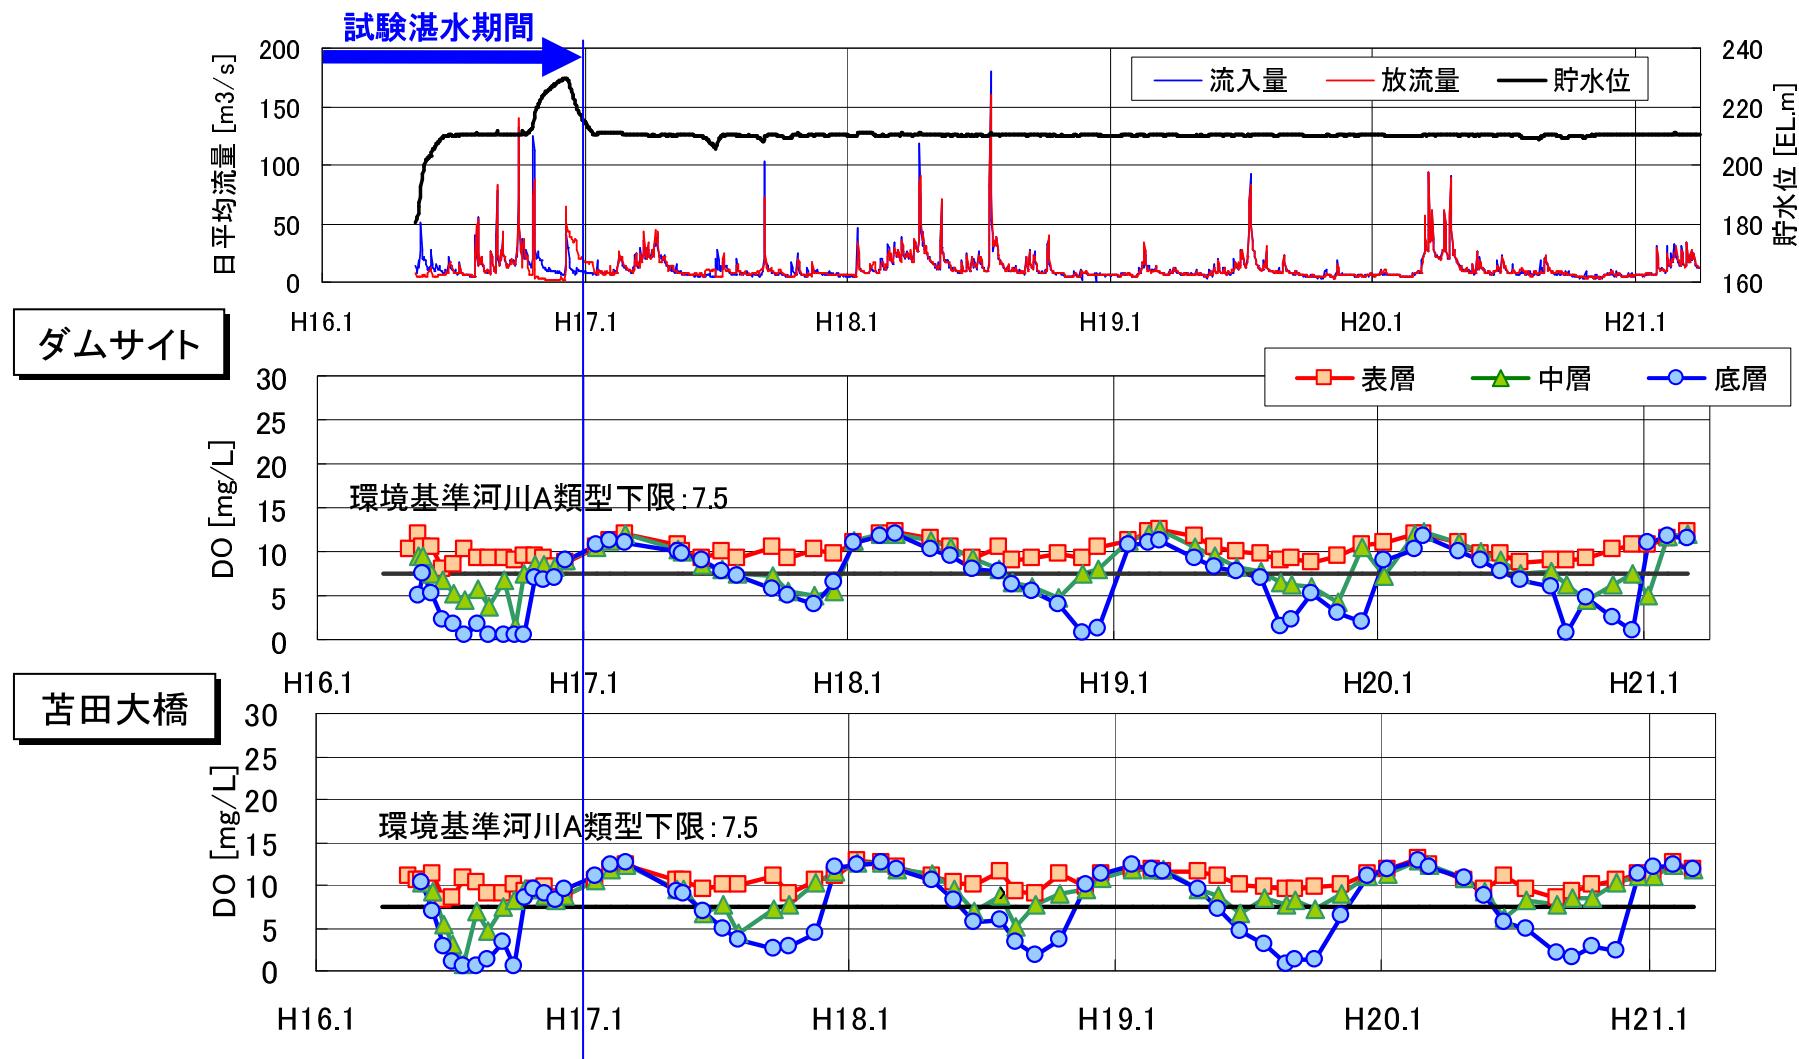
3) DO

表層は環境基準を満足している。底層のDOは夏季から秋季にかけて低下し、最小値はダムサイトで0.8mg/L、苦田大橋で0.7mg/Lとなった。

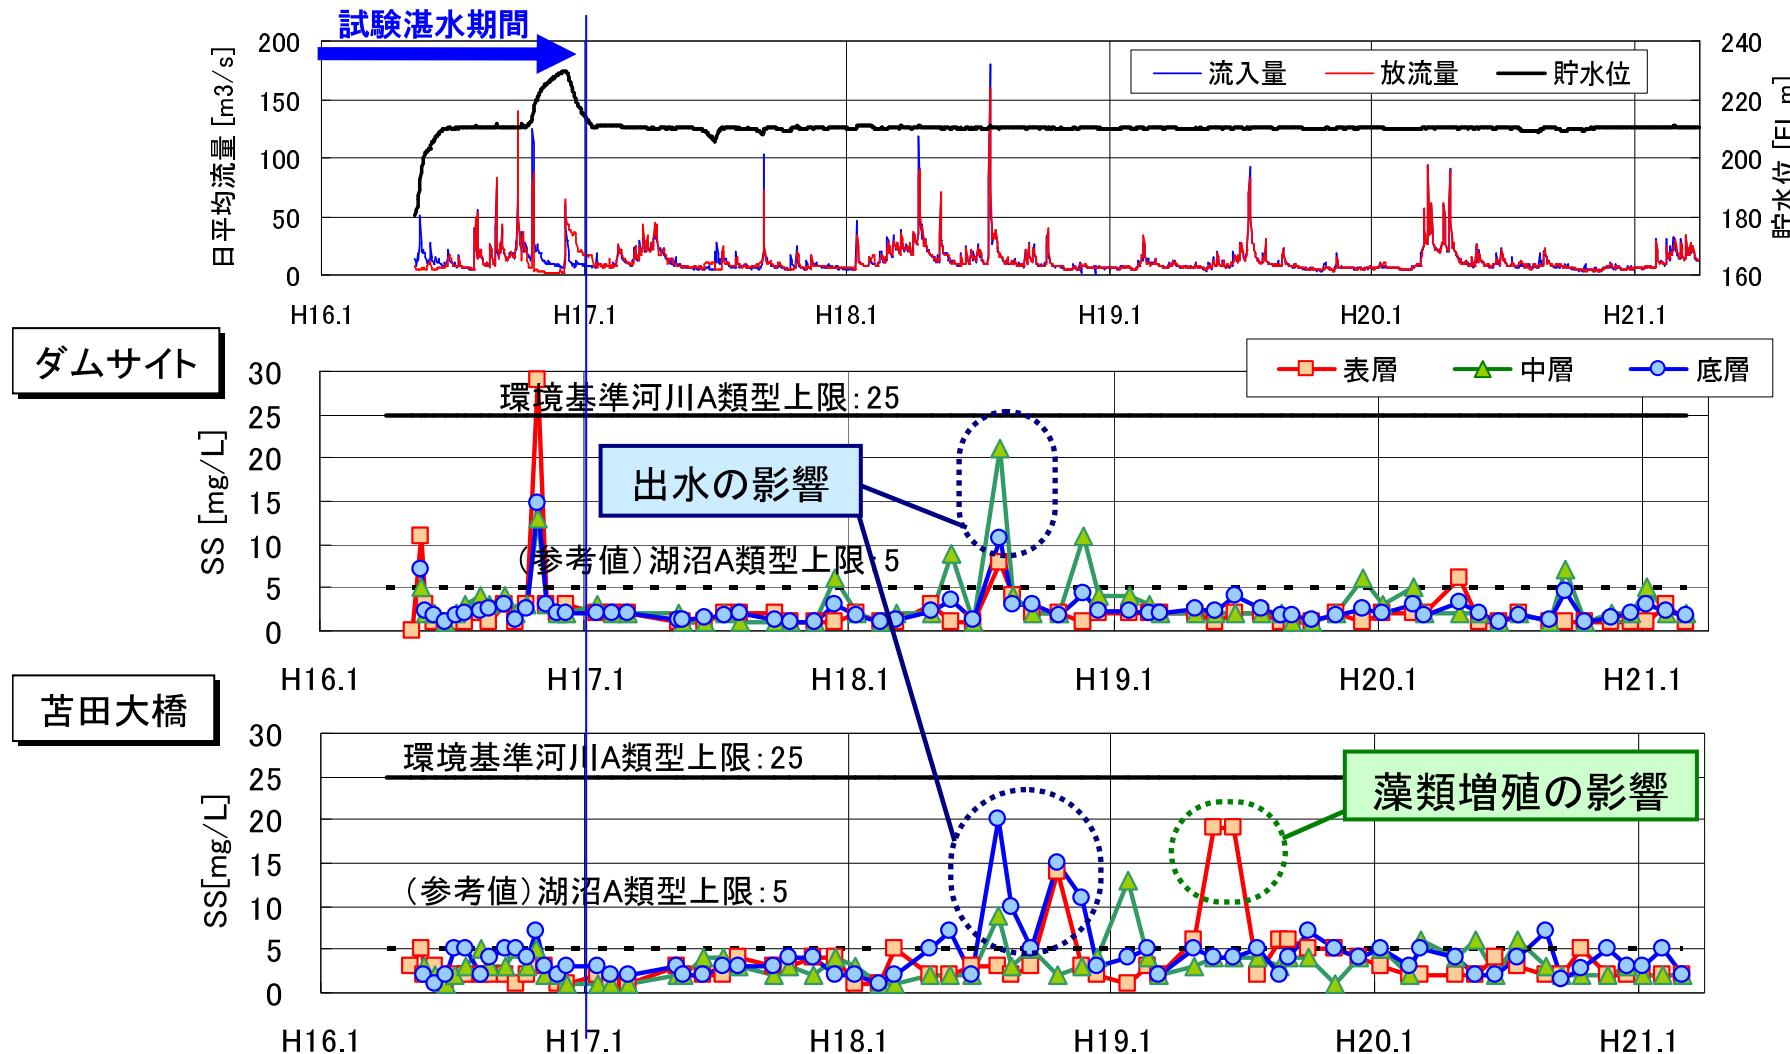
4) SS

出水による影響と考えられる月を除き、概ね5mg/L以下で推移しており、長期間貯水池内が濁っている状態は発生していない。

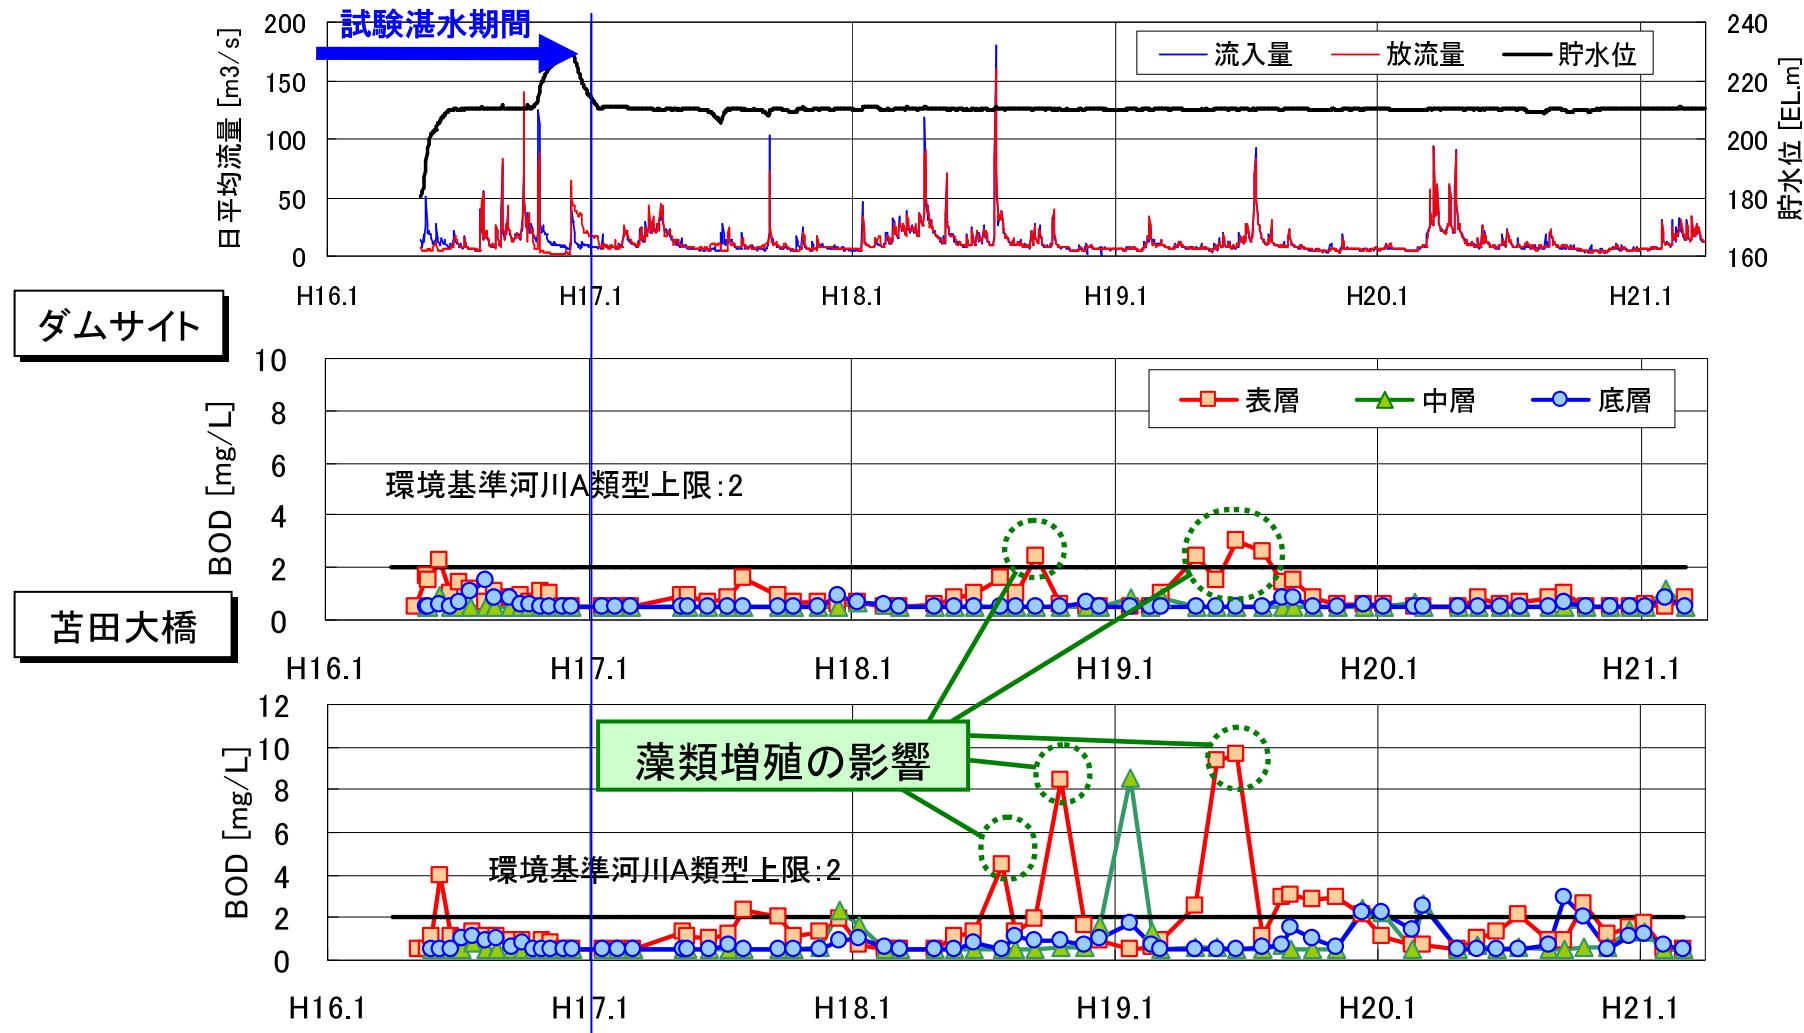
7) BOD

BODは概ね環境基準を満足しているが、H18、19に表層で値が高かった。原因として藻類の増殖が考えられる。

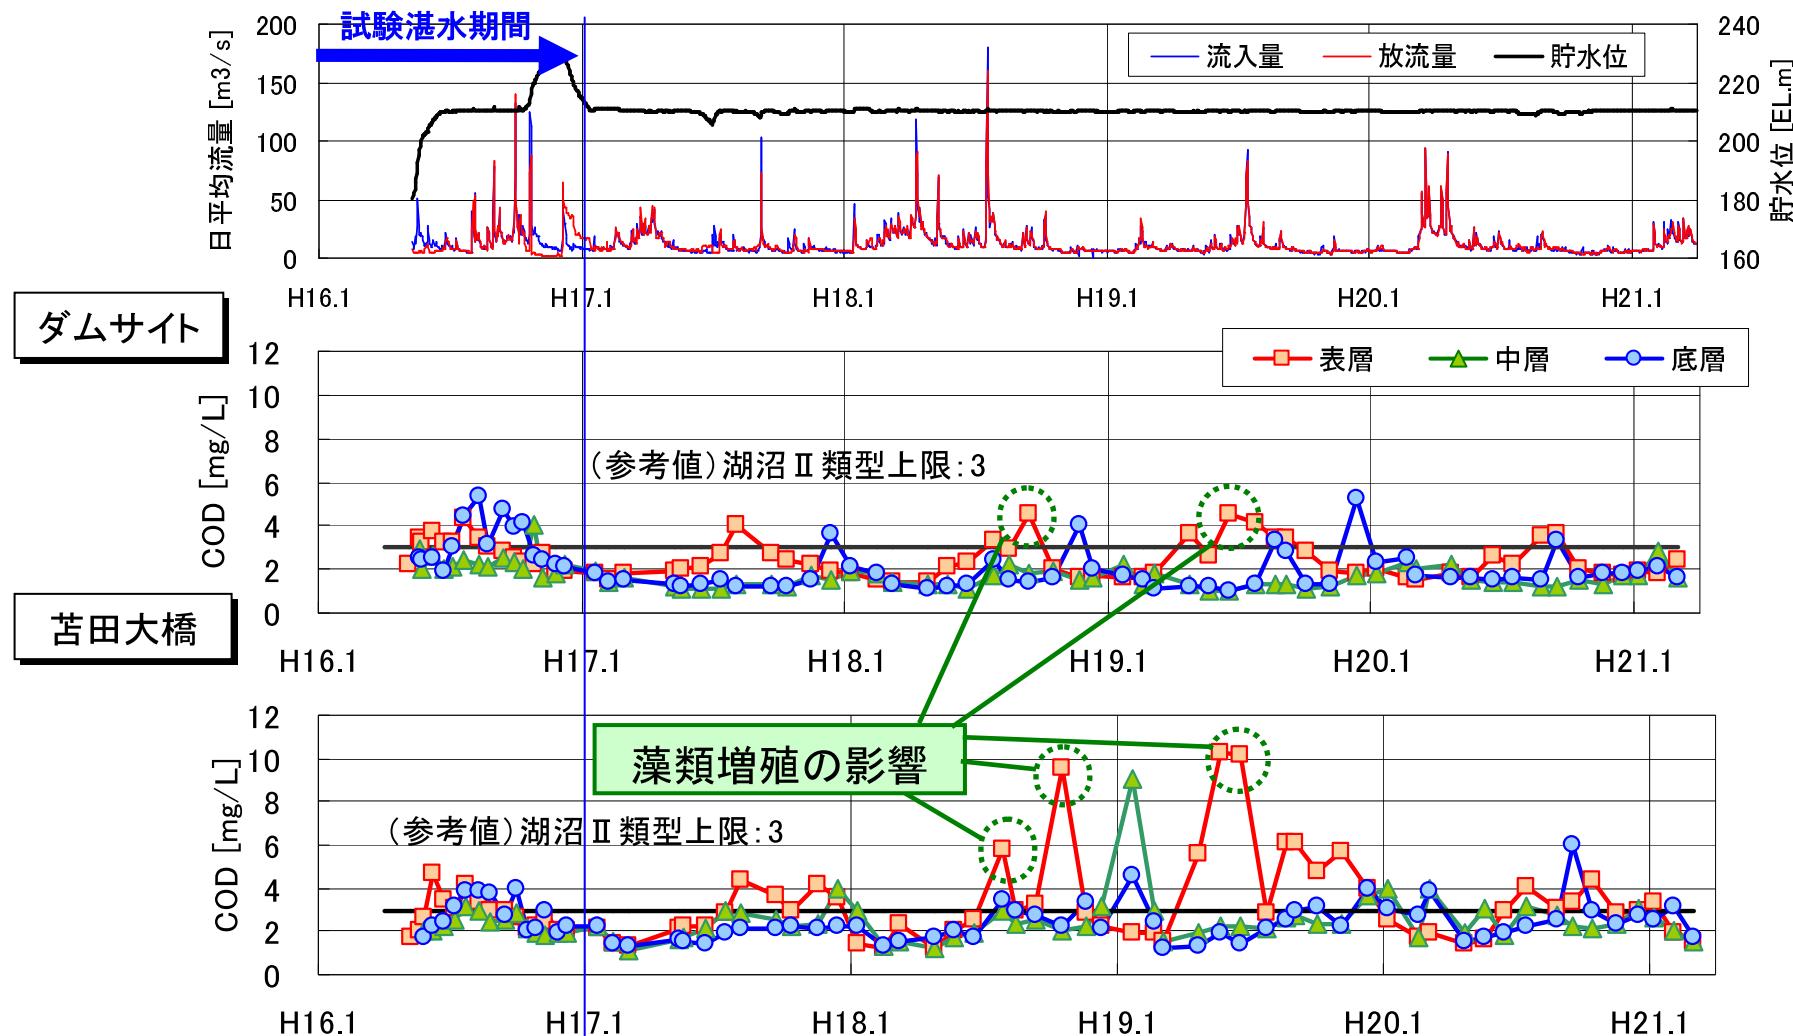
7) COD

CODは夏季から秋季にかけて表層で高く、ダムサイトよりも苦田大橋が高い傾向がある。原因としては藻類の増殖が考えられる。

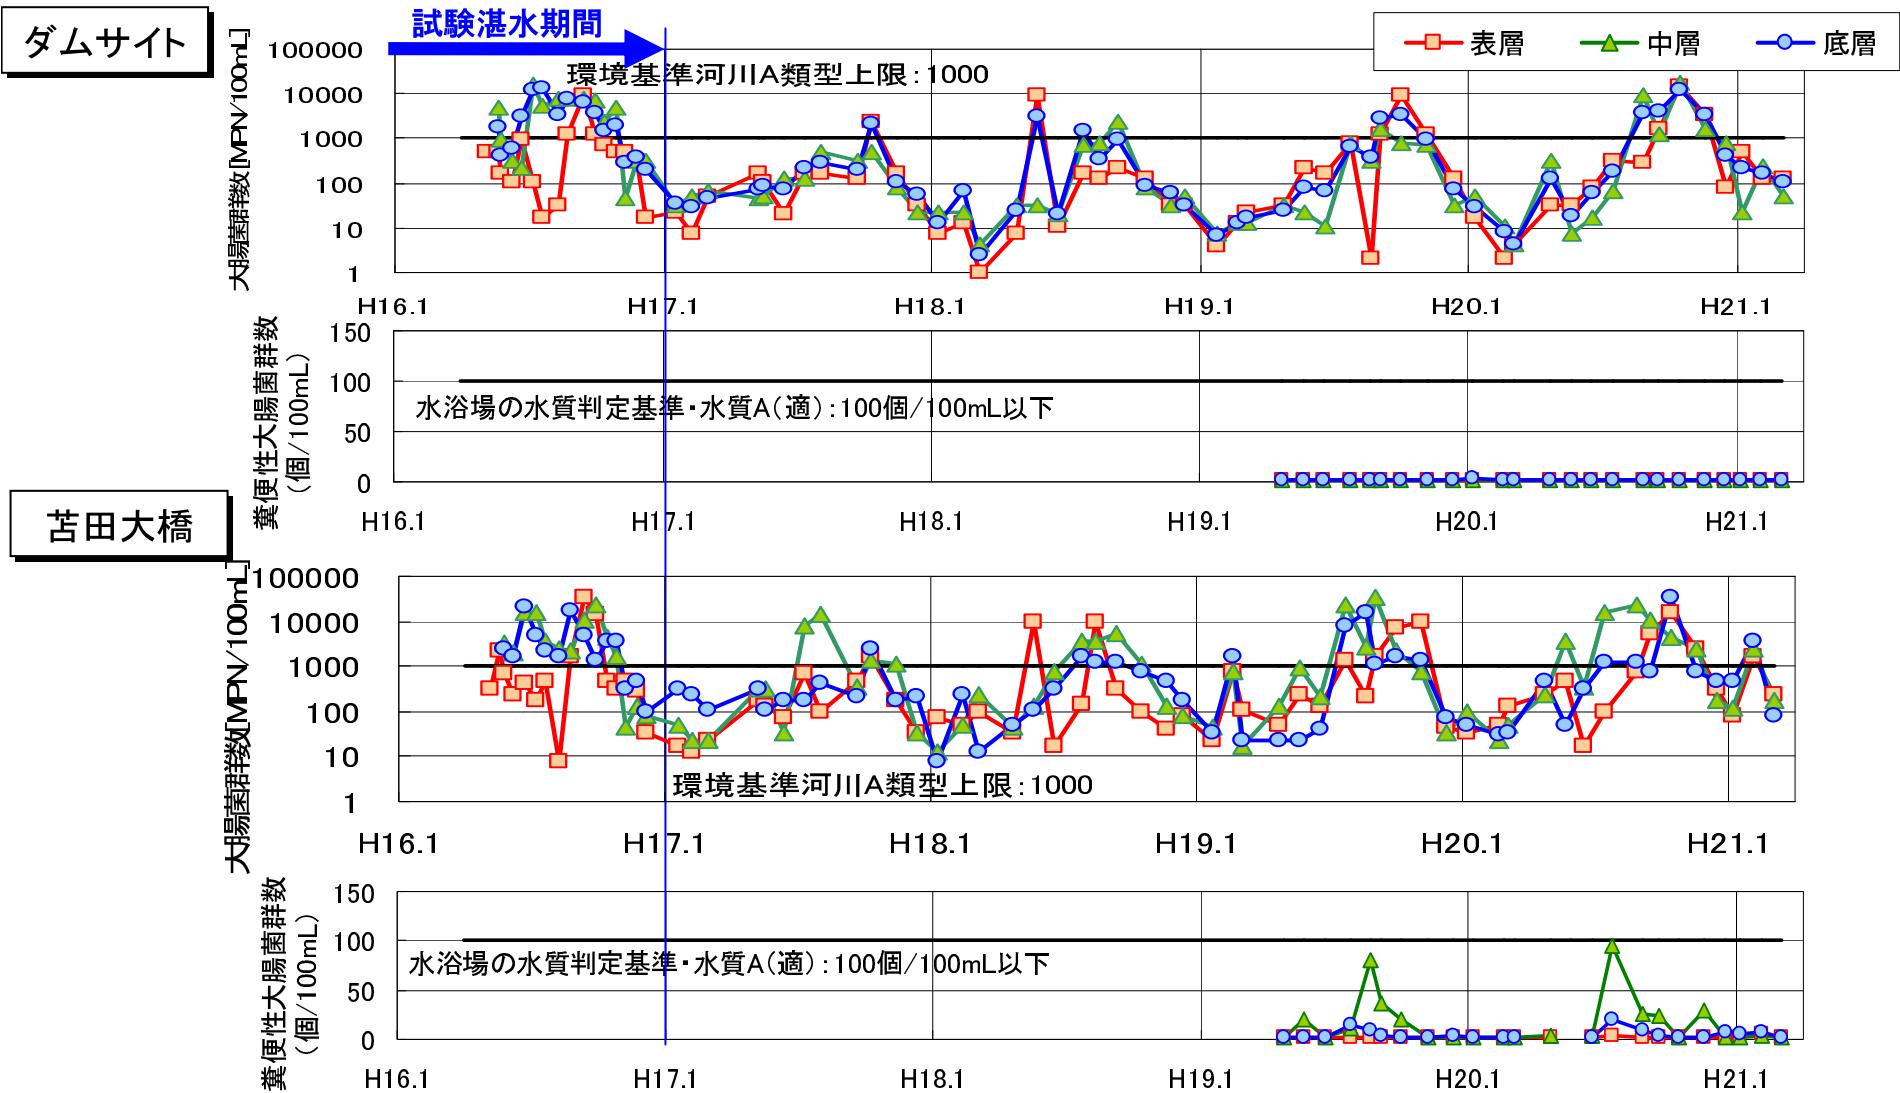
8) 大腸菌群数

大腸菌群数は、夏季以外は環境基準を満足している。糞便性大腸菌群数は、ダムサイトで最大3個/100mL、苦田大橋で最大80個/100mLであった。水浴場の水質判断基準では水質A(適)に該当する。

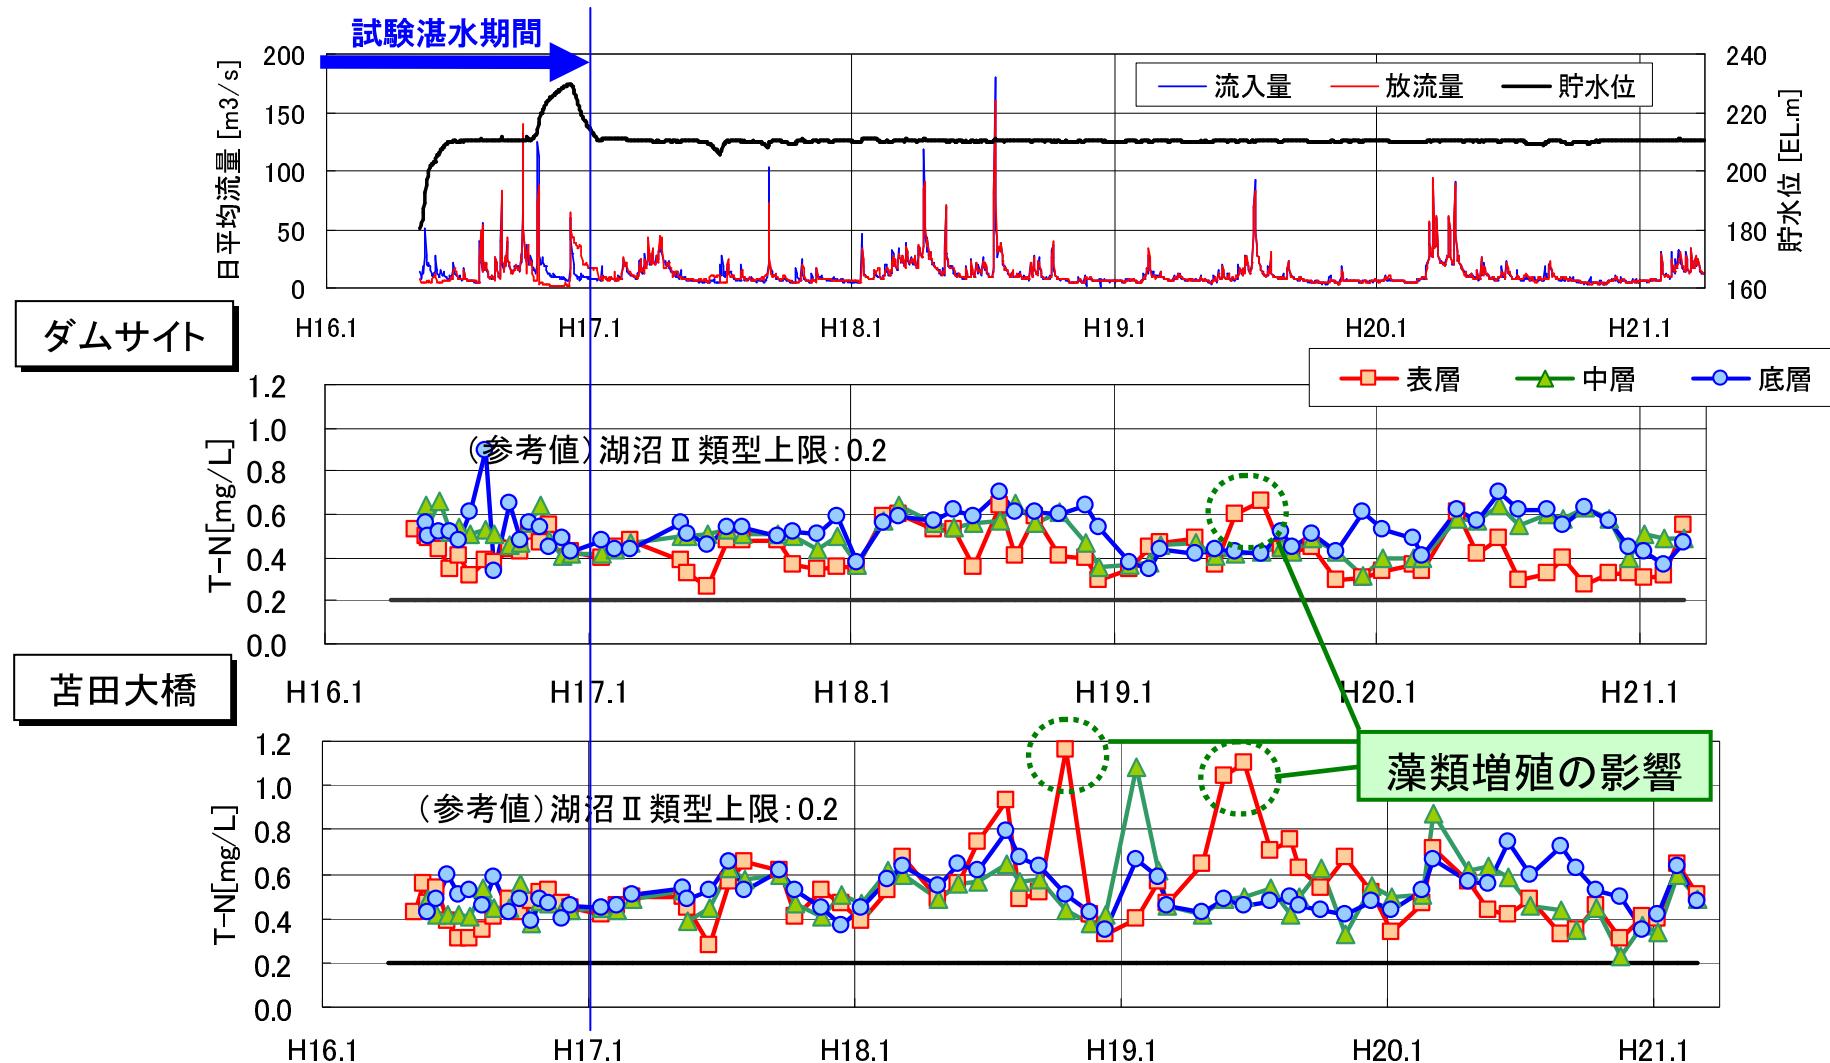
9) T-N

経年的・季節的变化は見られず、湖沼A類型の環境基準値よりも高い値で推移する傾向がある。苦田大橋ではH18,19において、藻類の増殖により表層におけるT-Nが高い月があった。
