平成21年度 中国地方ダム等管理フォローアップ委員会

苦田ダム定期報告書

概要版

平成22年3月17日

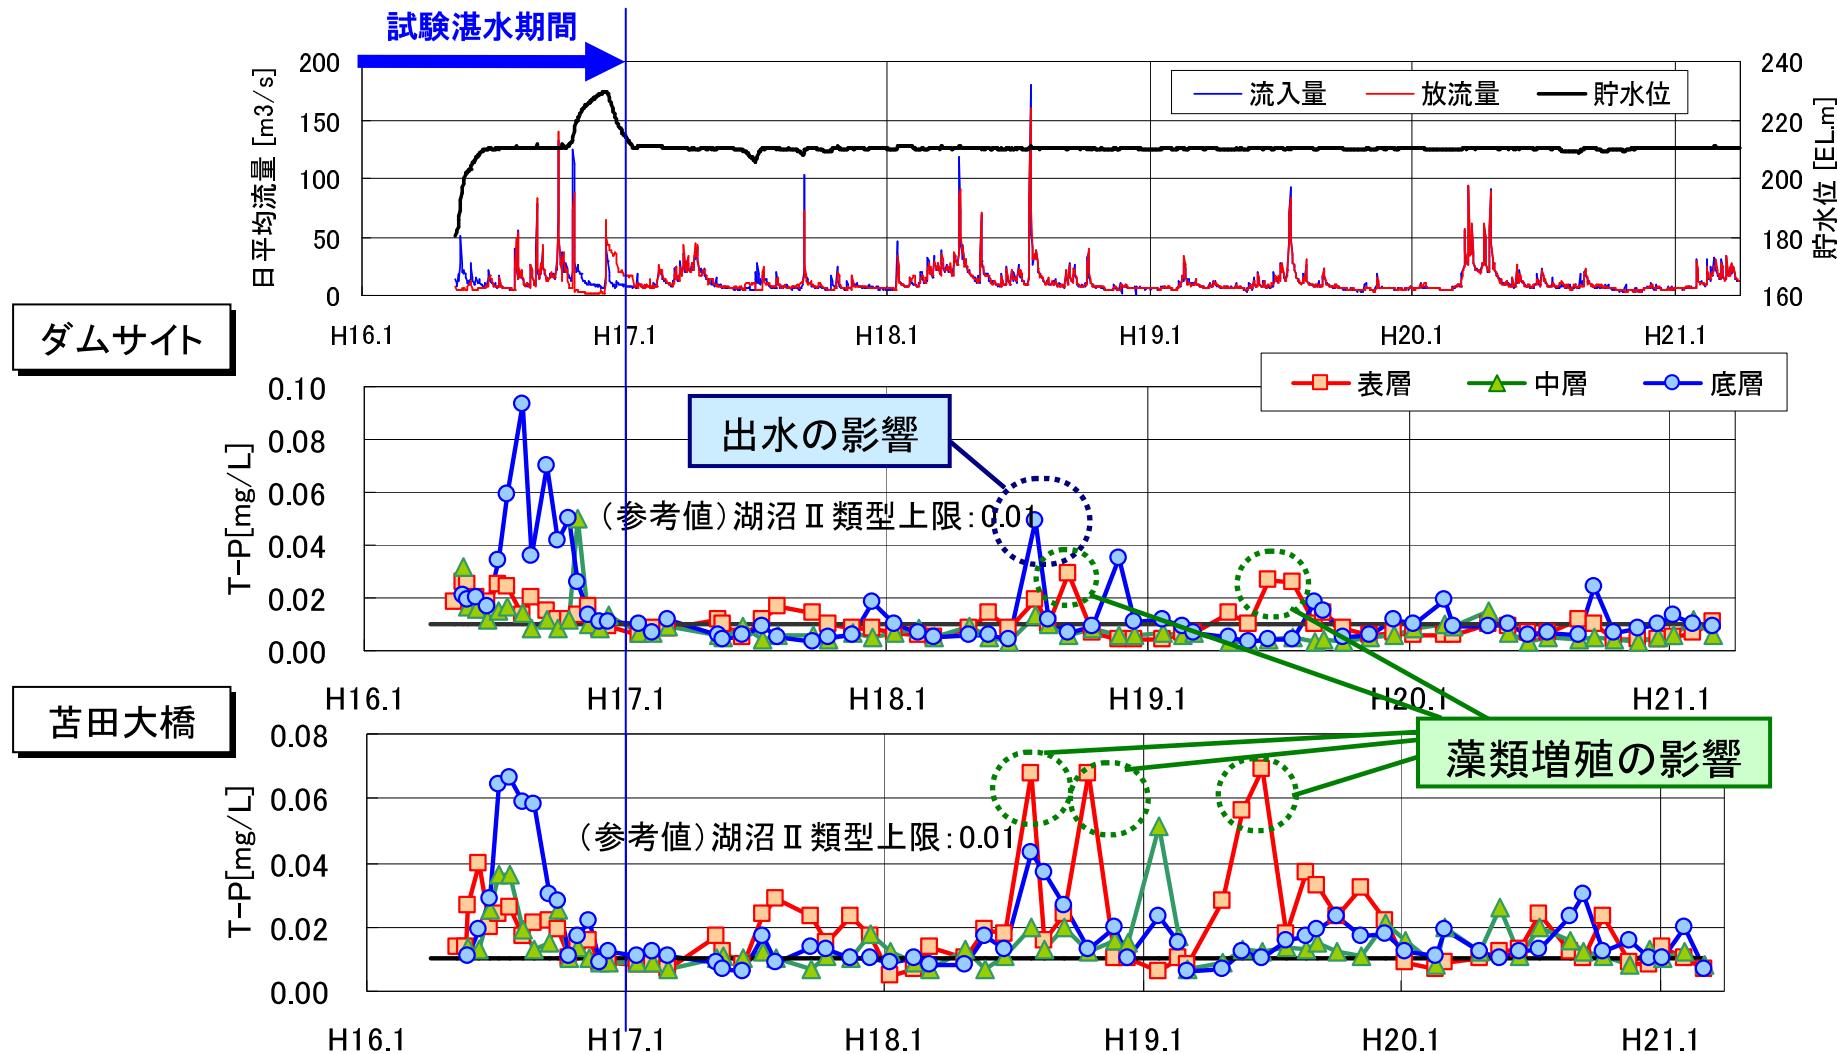
10) T-P

経年的・季節的变化は見られず、概ね全層で同程度の値で推移している。苦田大橋ではH18,19において、藻類の増殖により表層でのT-Pが高い月があった。

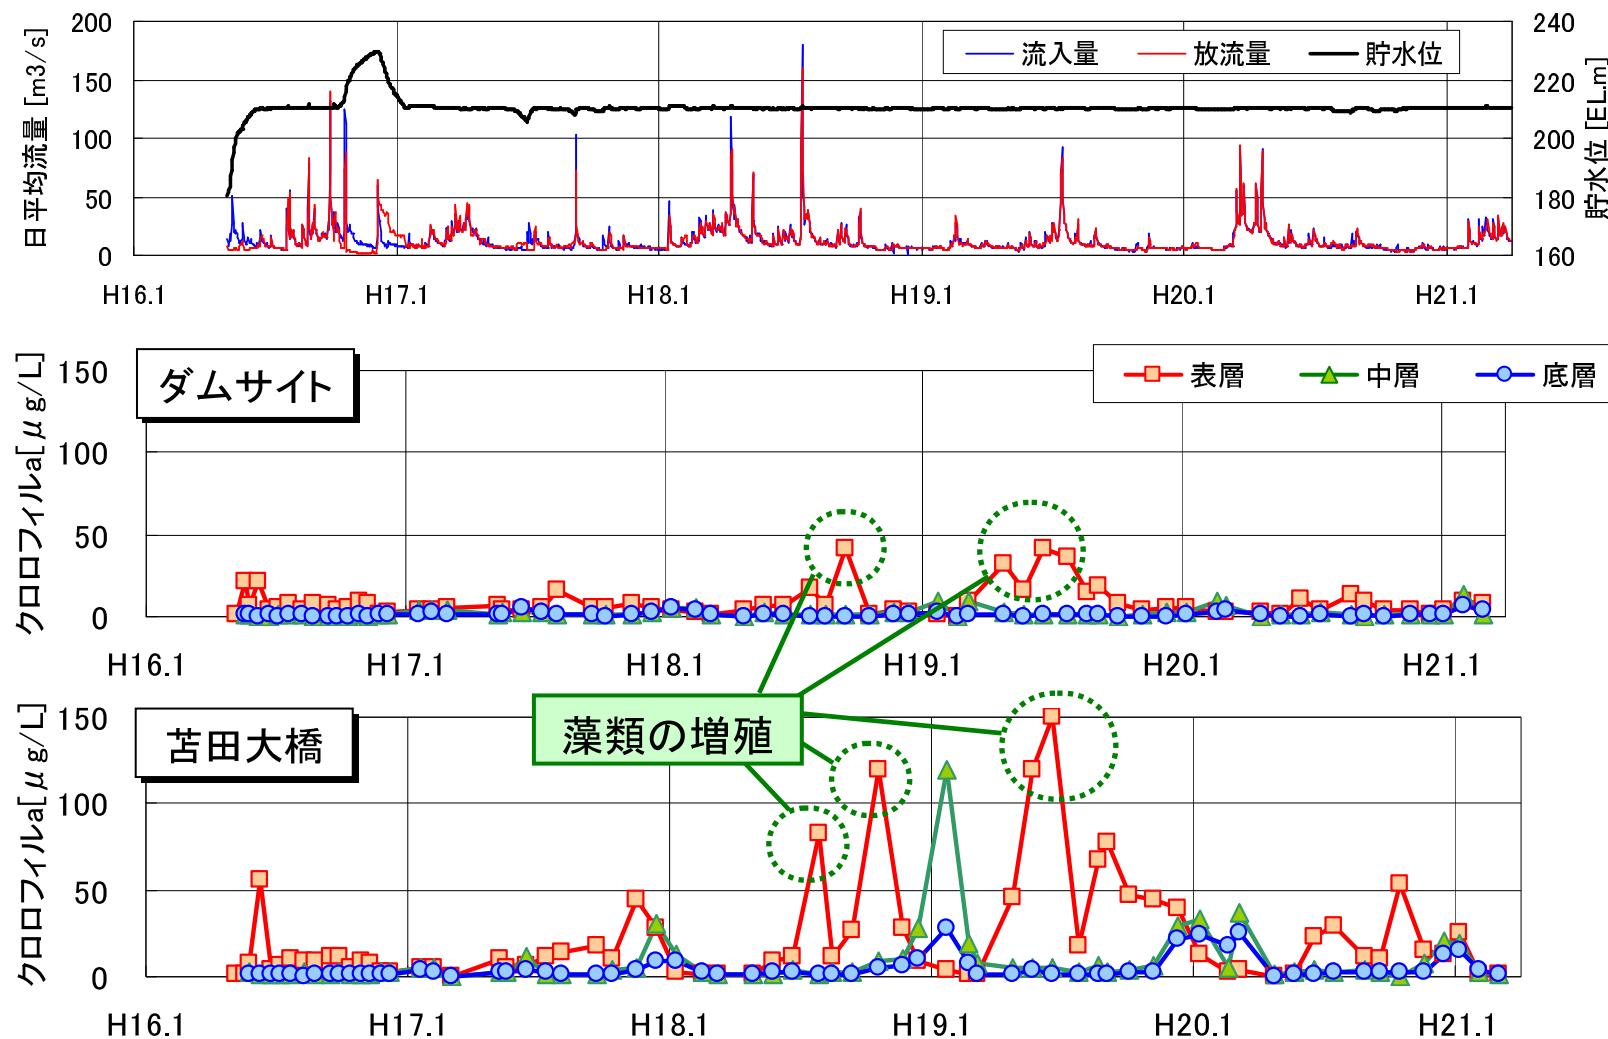
5) クロロフィルa

両地点とも表層で夏季から秋季にかけて高くなる傾向がある。苦田大橋付近では、藻類の増殖が見られており、ダムサイトよりも全体的に高い値となっている。

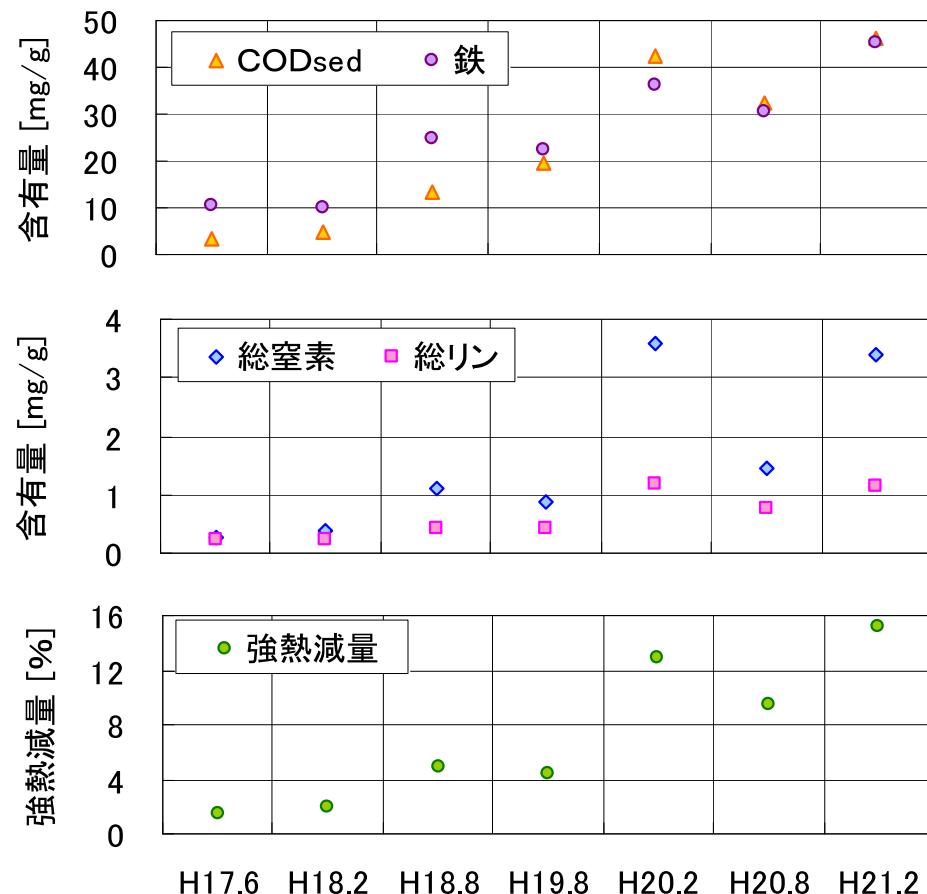
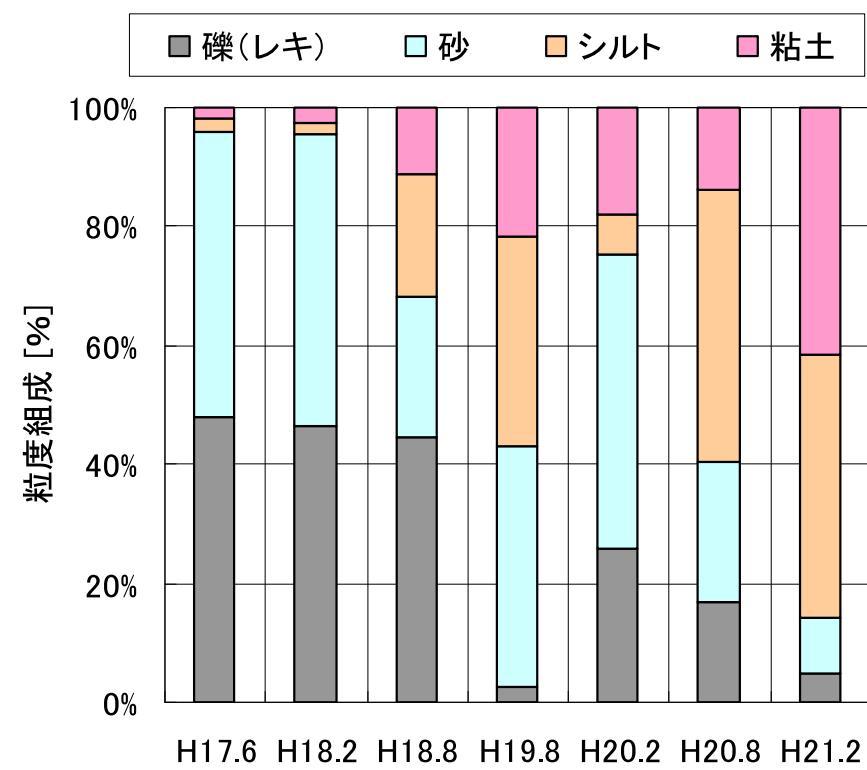
7) 底質(ダムサイト)

CODsed、鉄、総窒素、総リン含有量および強熱減量は、経年に増加傾向である。
粒径組成は、レキ・砂が減少傾向、シルト・粘土が増加傾向にある。

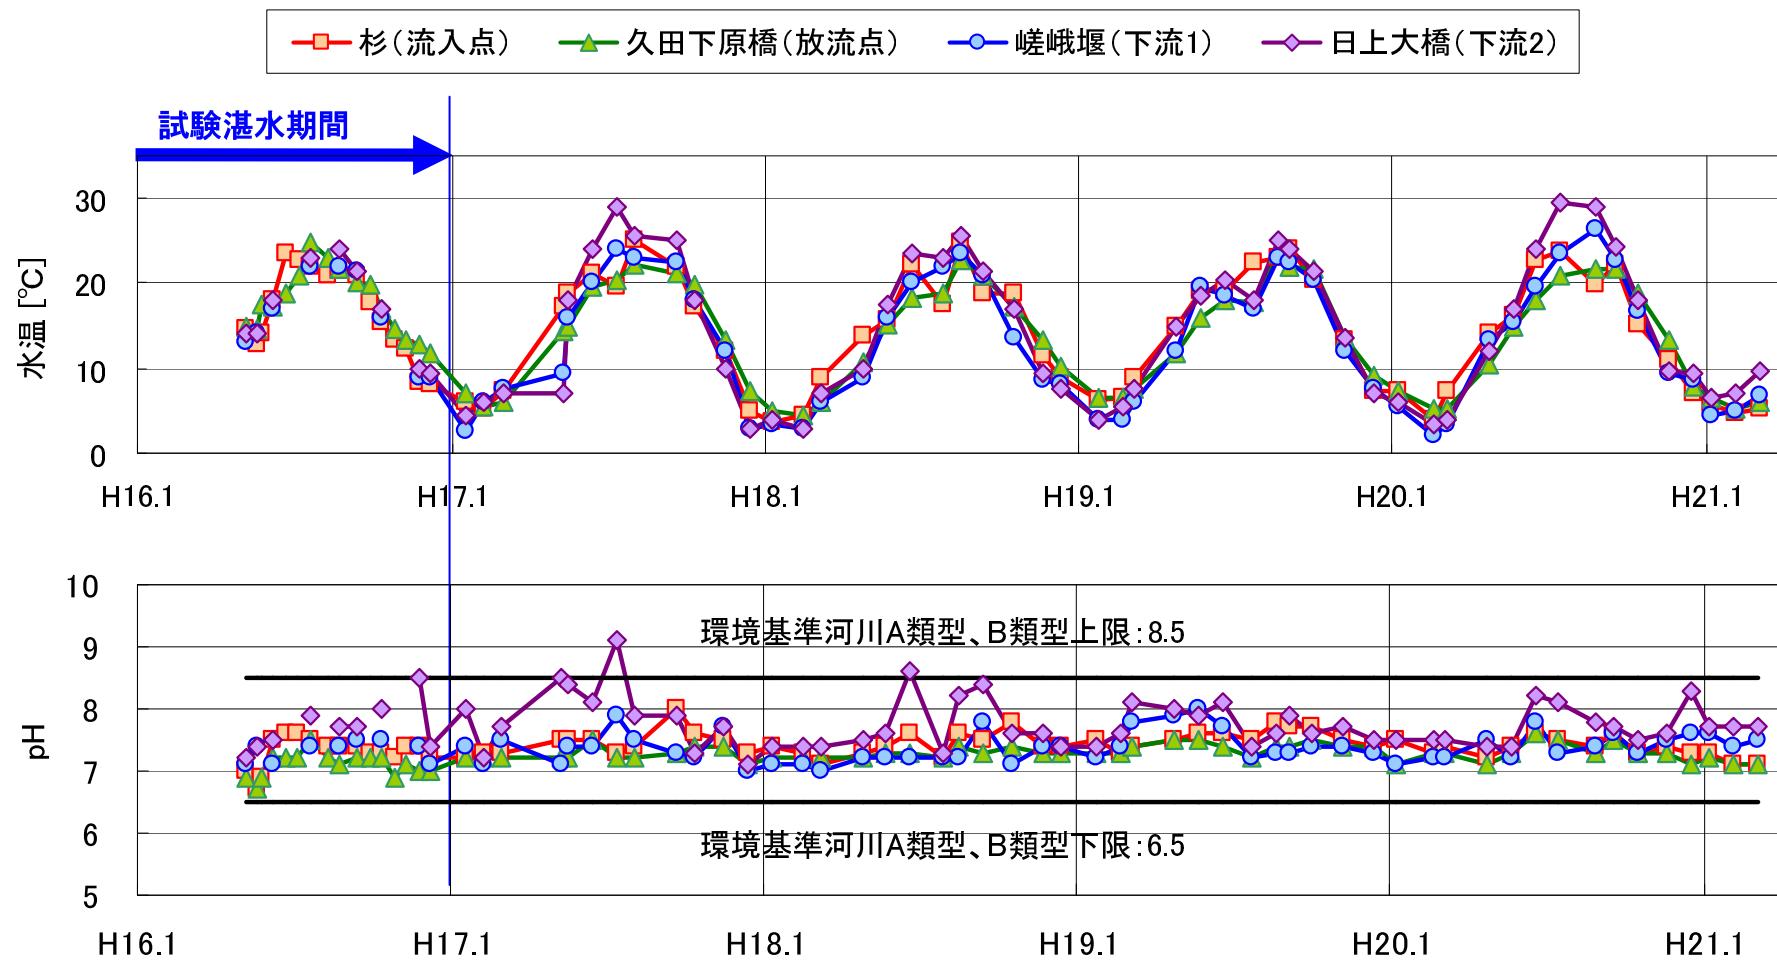
1) pH

放流地点の久田下原橋は流入地点の杉と同程度の値である。いずれの地点も概ね環境基準を満足しているが、下流支川合流後の日上大橋において環境基準を超過する場合もある。

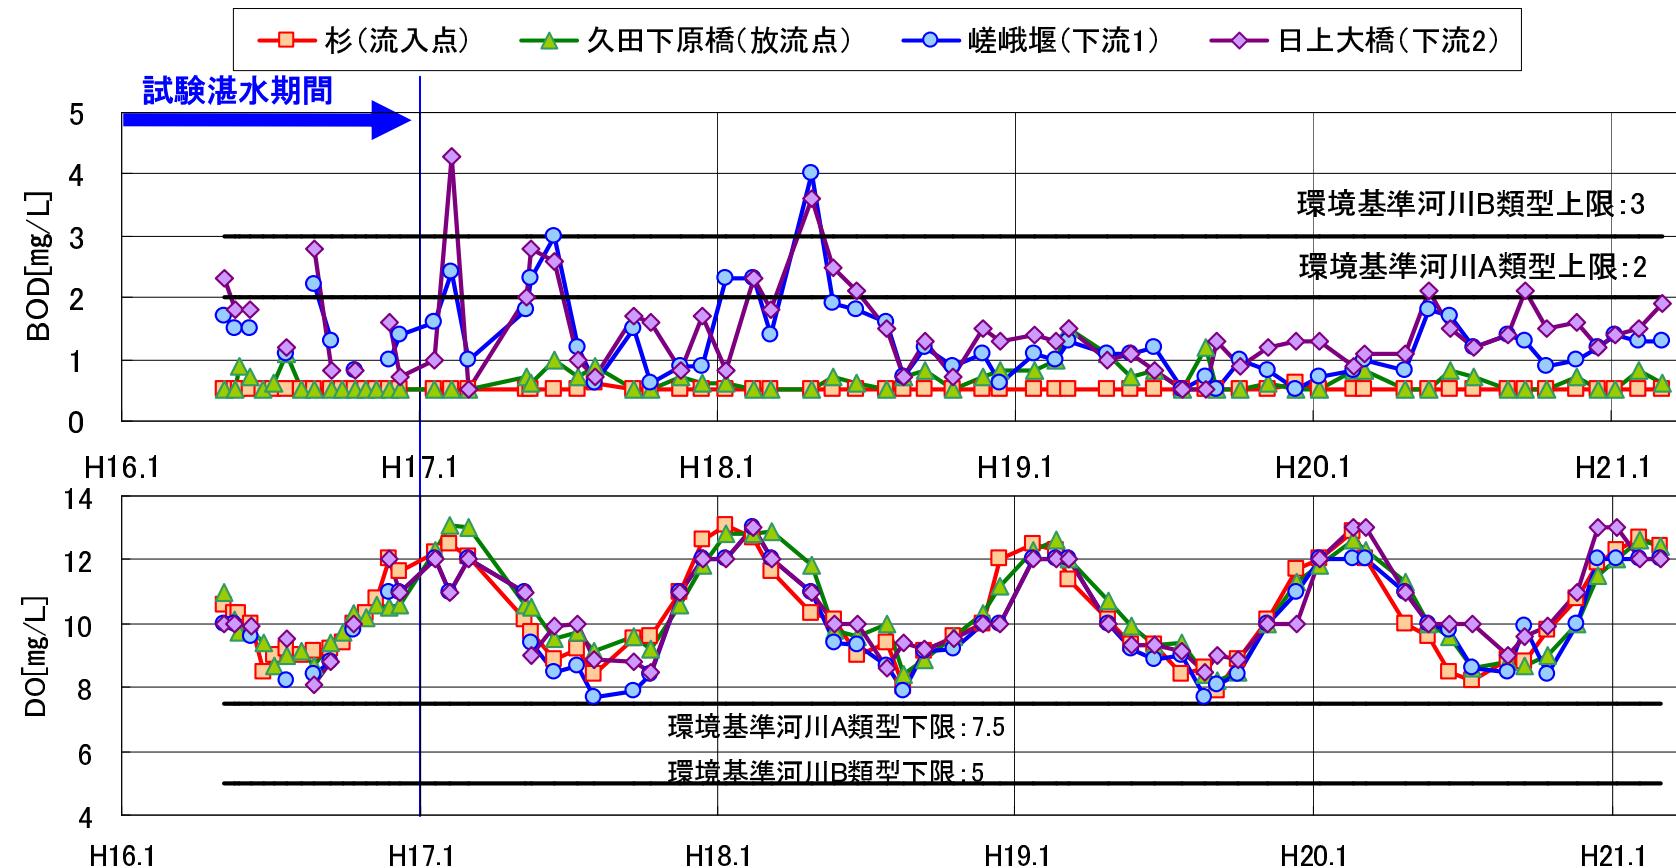
放流水質(久田下原橋)は流入水質(杉)と同程度であり、環境基準を満足している。

下流支川合流後の嵯峨堰、日上大橋ではH17,18においてBODが上昇し環境基準を超過する月がみられる。

いずれの地点も同程度であり、環境基準を満足している。

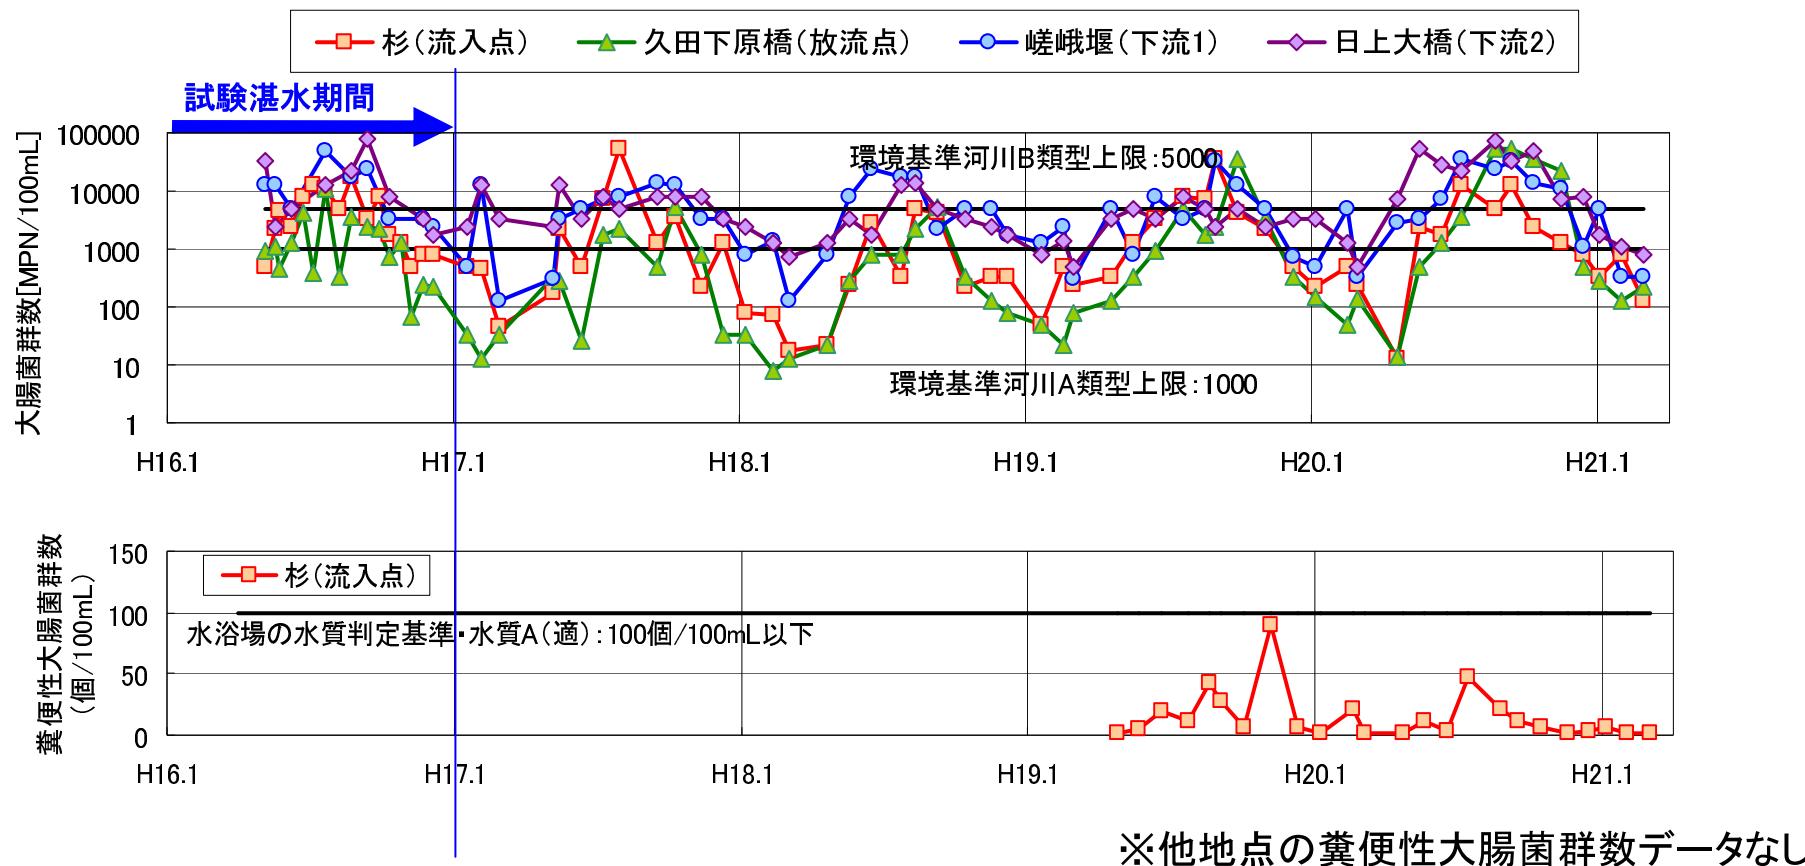
4) 大腸菌群数

流入地点の杉では、糞便性大腸菌個数は100個/100mLを下回り、水浴上の水質判定基準の「水質A」を満足している。

いずれの地点も夏季に環境基準を超過する傾向が見られる。下流支川合流後の嵯峨堰・日上大橋は、上流の2地点よりも値が高く、基準を超過する月が多い。

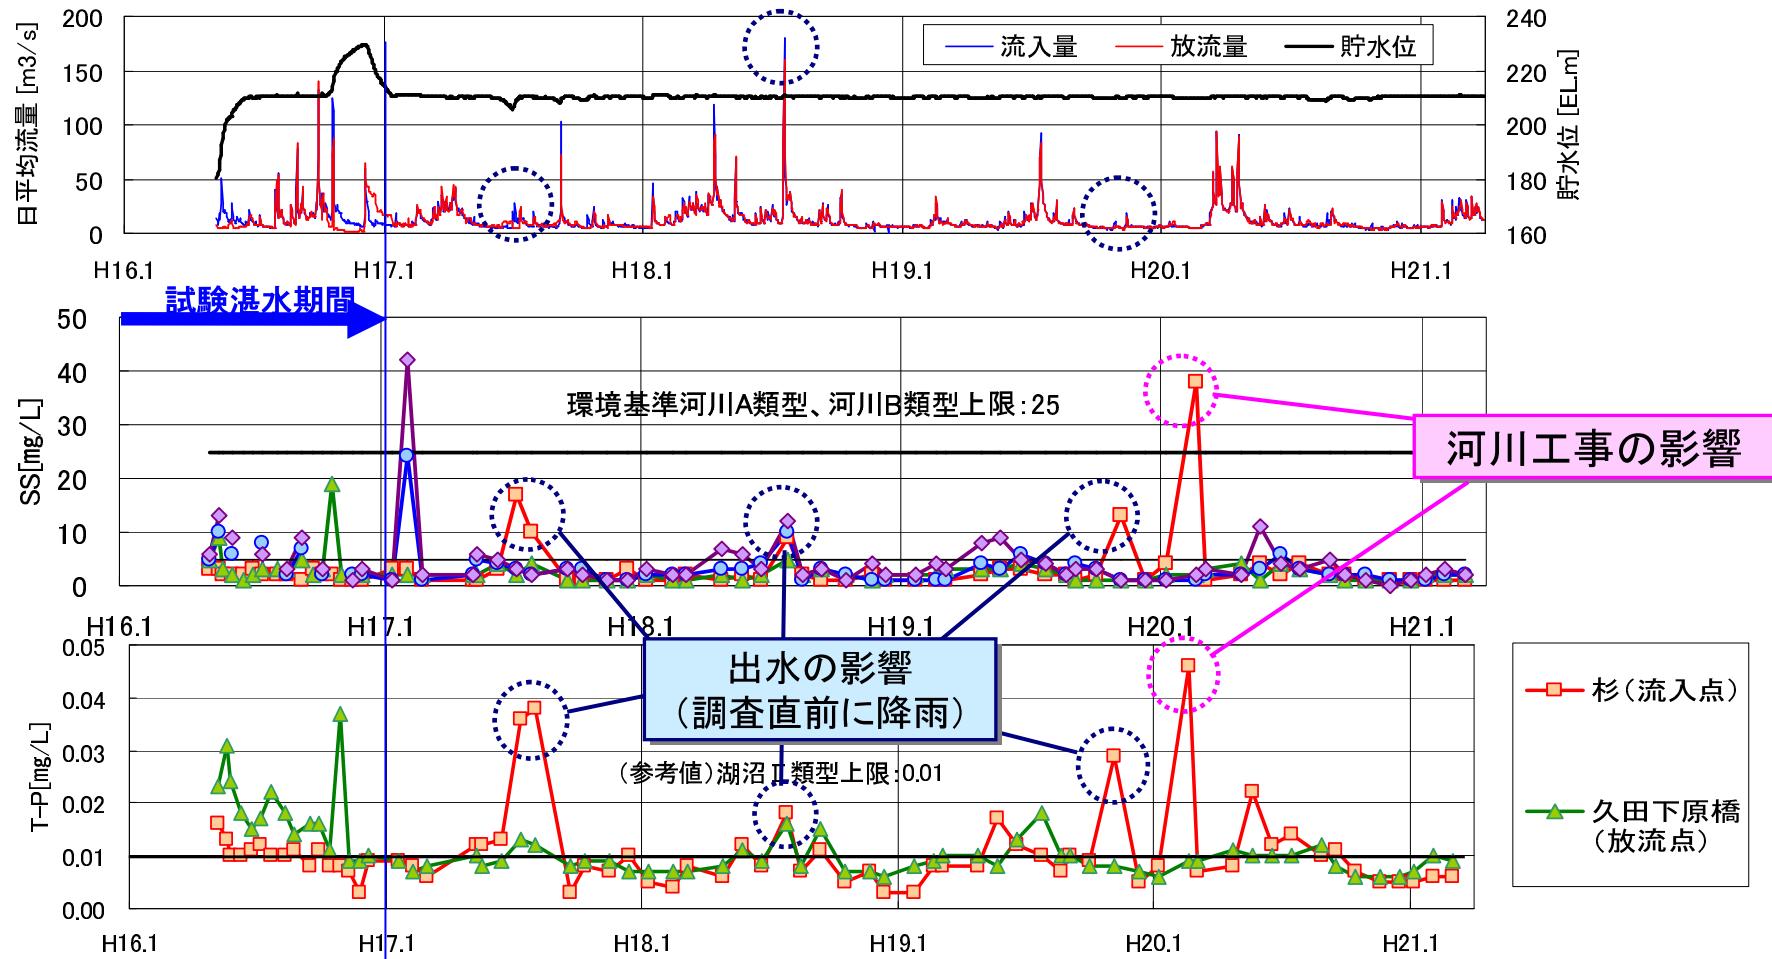
H20.2月の杉地点で環境基準を超過しているが、同時期に実施された河川工事の影響とみられる。そのほかは、近年はいずれの地点・時期においても環境基準を満足している。

出水の影響考えられる月を除き、概ね0.01mg/L程度で推移し、経年的・季節的变化は見られない。H20.2月の杉地点はSSの増加に伴うものと考えられる。

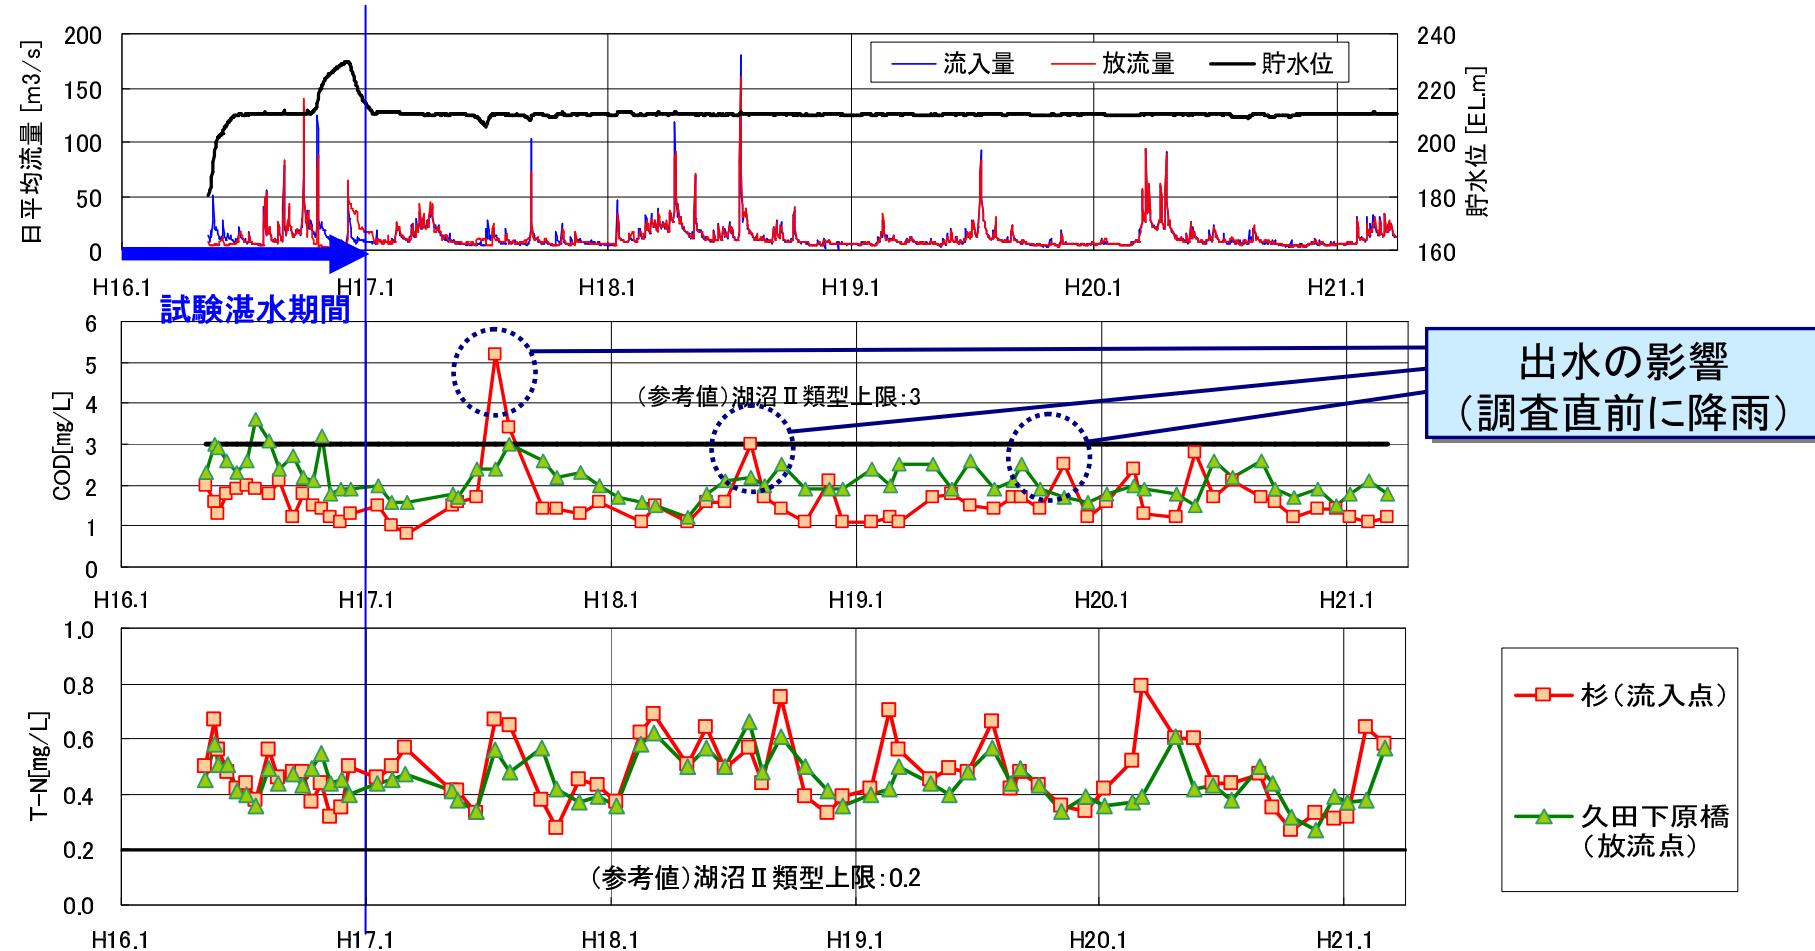
出水の影響と考えられる月を除き、放流点の久田下原橋が流入点の杉よりも値が高く、貯水池内での藻類増殖の影響がうかがえる。

経年的には概ね横ばいであり、湖沼Ⅱ類型の環境基準(参考値)よりも高い値で推移している。流入・放流水質は同程度である。

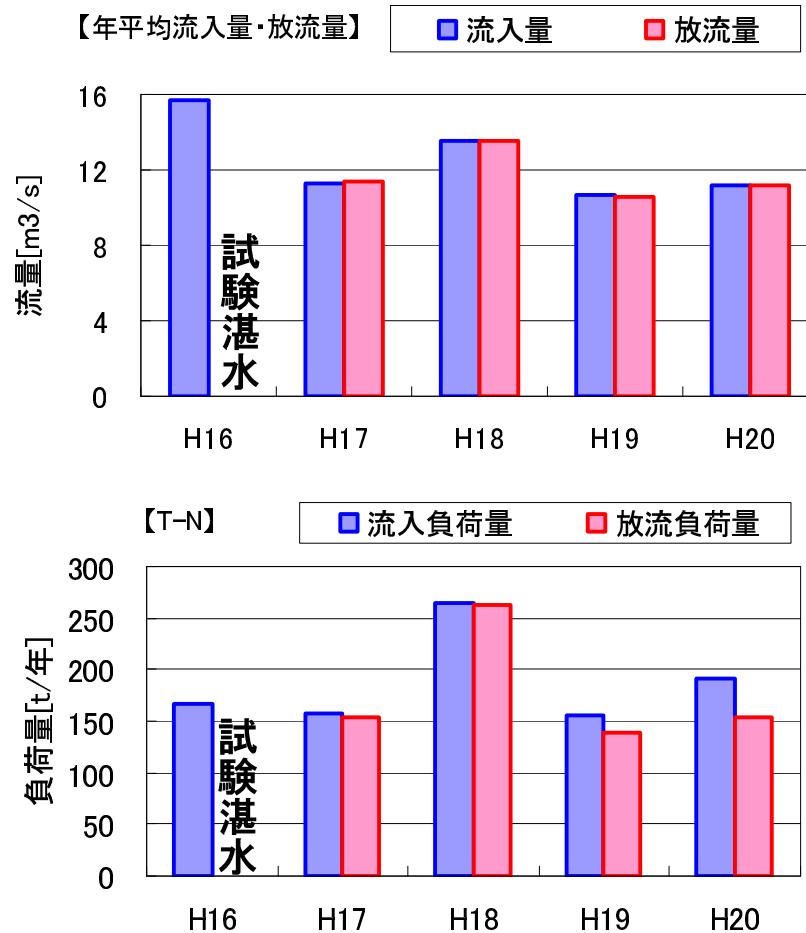
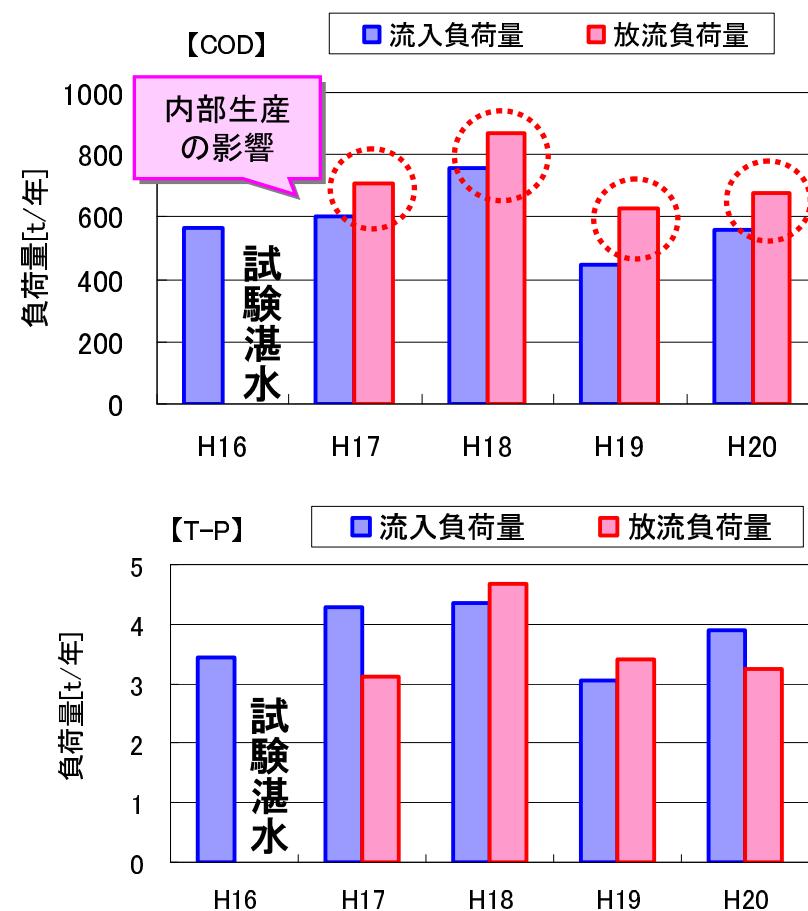
COD及びT-P(H18,19)は、放流負荷量が流入負荷量よりも高くなっている。藻類の増殖の影響によると考えられる。

※ 流入負荷量=水質(杉地点)×流入量 、 放流負荷量=水質(久田下原橋地点)×放流量
を用いて算出

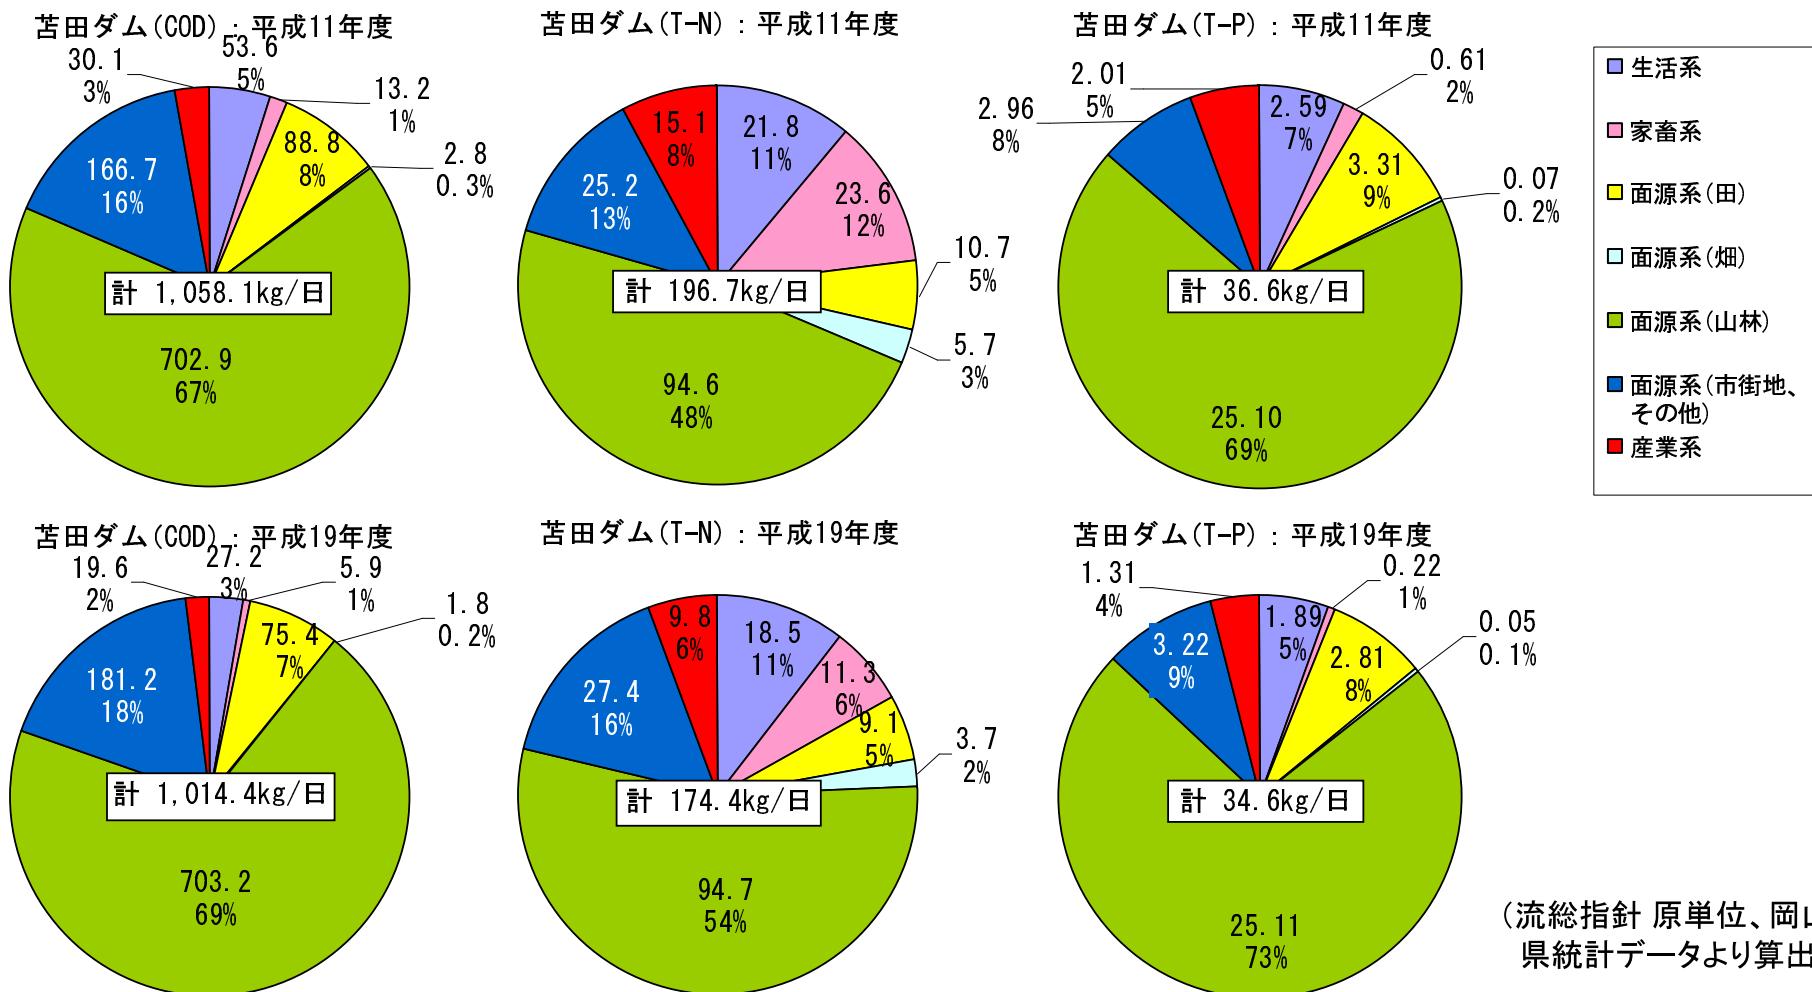
いずれの項目も、H11に比べH19の負荷量は減少している。特にT-Nの生活系・家畜系・産業系由来の負荷が大きく減少した。流域内における下水道の普及、家畜頭数の減少のためと考えられる。

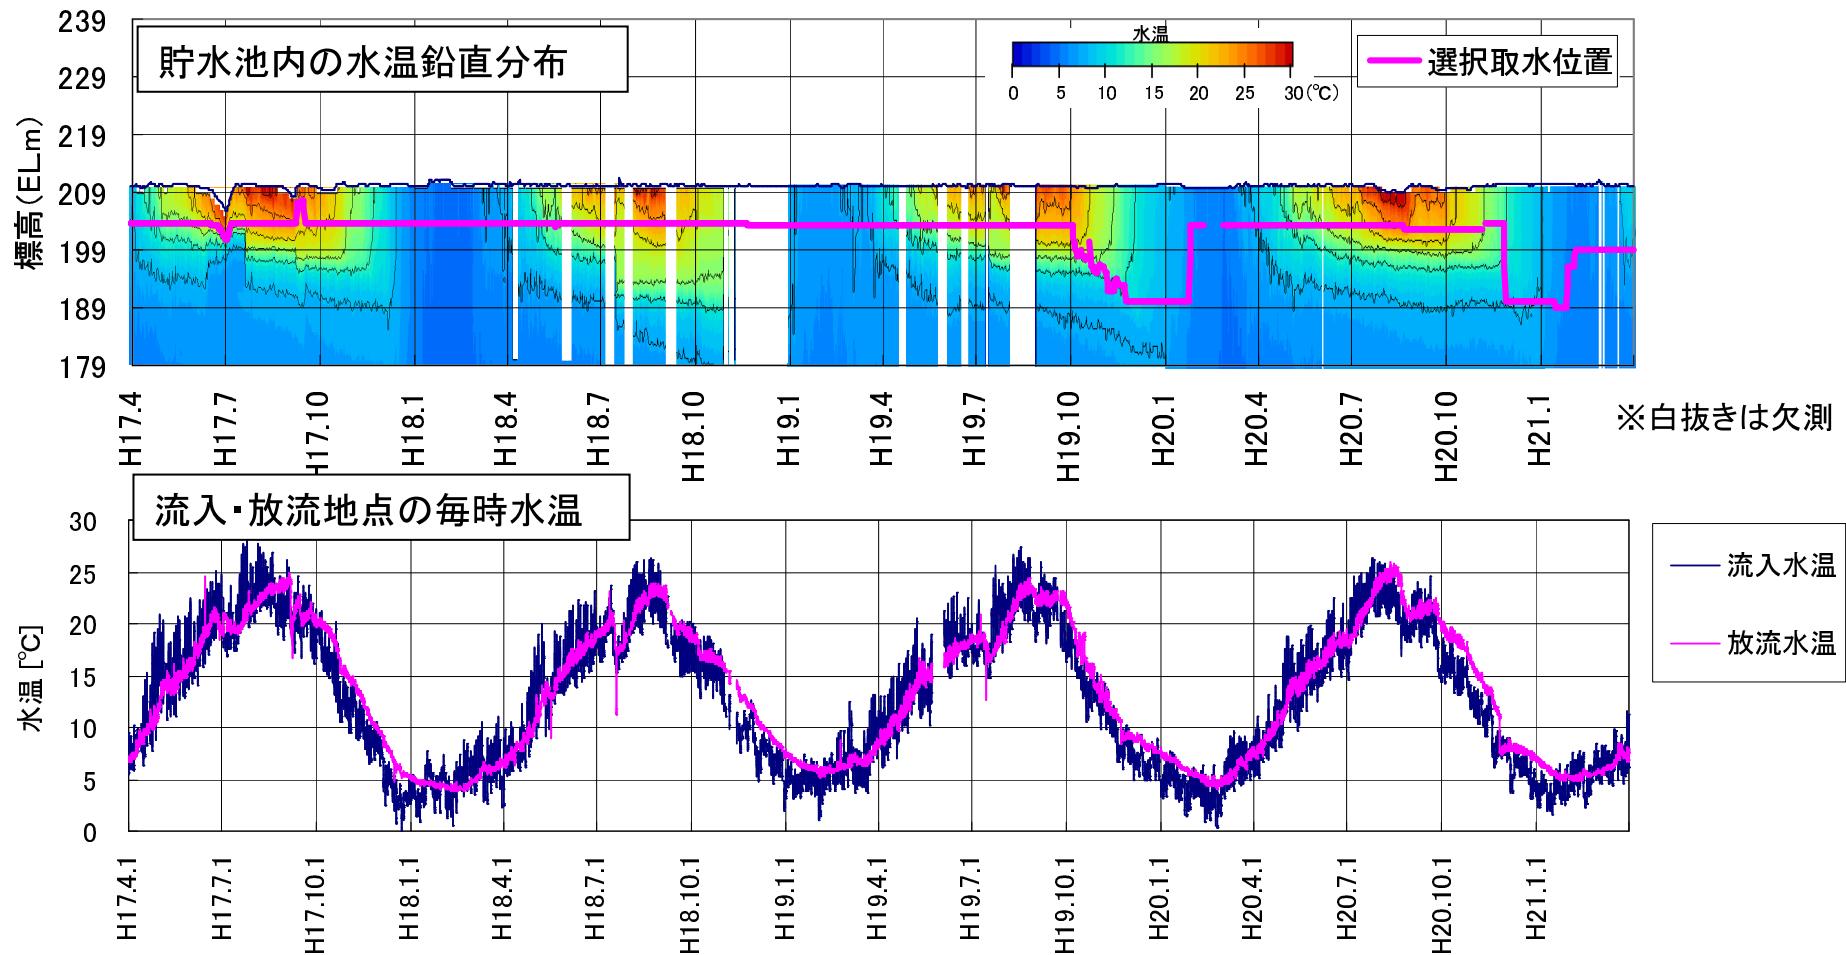
- ・選択取水は、概ねEL. 203m付近で行われている。
- ・H17～H18の秋季～冬季にかけて、若干温水放流の傾向があるが、H19以降の同期間においては、選択取水設備の運用により、概ね流入水温の変動幅内で放流されている。
- ・このほか濁水対策として、出水後は清水を選択して取水するようにする

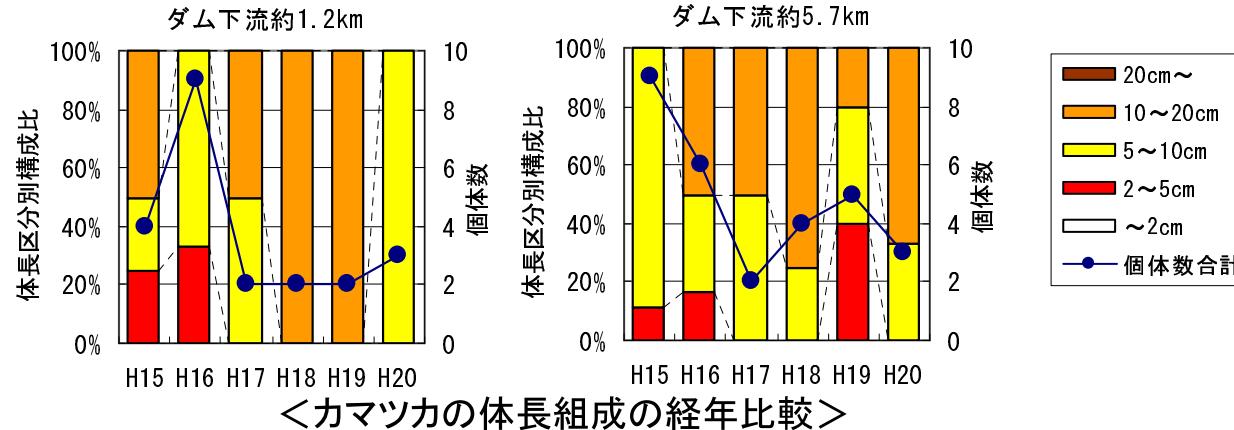
◆カマツカ(砂礫底に生息し、砂中の底生動物等を吸い込んで食べる底生魚)の体長組成をみると、特にダム直下(下流1.2km)の地点では、5cm以下の小型の個体が近年確認されていない。

⇒ ダム下流の地点で砂礫底を餌場として利用する種であるカマツカの減少傾向がみられ、河床の粗礫化の影響が考えられる。

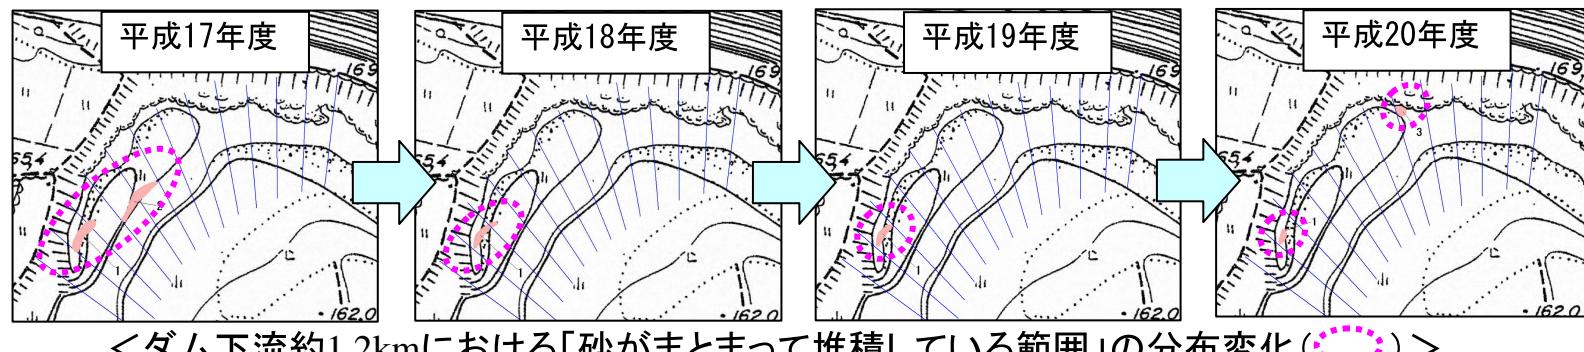
◆ダム直下(下流1.2km)の地点では、水裏部などに分布していた「砂がまとまって堆積している範囲」の減少が確認され、土砂供給の減少との関連が推察される。
