## 2009 年台風 MORAKOT による台湾水・土砂災害

—3 日間雨量 3000mm の脅威—

京都大学防災研究所 藤田 正治

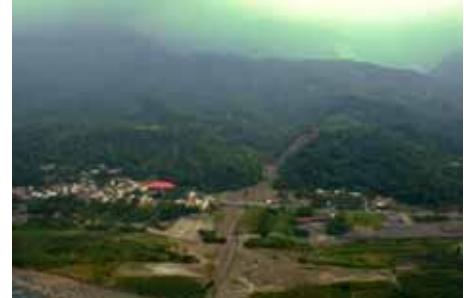
写真 1 2008 年 11 月の小林村  
(成功大学防災研究センター資料より)

図 6 の⑦に位置する高雄県甲仙郷小林村（旗山溪流域）は 200 年以上の歴史を持つ村であるが、裏山の深層崩壊によって 170 軒近くあった家屋のうち、2 軒を残し壊滅し、47 名が生存したが 500 名近くの命が失われた。写真 1 は 2008 年 11 月に撮影された小林村である。写真 2 は災害調査時点の小林村の被災地の様子を撮ったもので、斜面の下に集落があった。写真 3 は深層崩壊のすべり面を示したものである。地質は砂岩と泥岩からなり、砂岩をすべり面として風化した泥岩（頁岩）が 40~50m の深さで滑ったものと考えられる。この深層崩壊は集落を襲っただけでなく、一部は本川河道を閉塞し天然ダムを形成した。深層崩壊は頂上付近から発生しているが、斜面の下部にも小崩壊が発生したと見られている。大小の崩壊を含めた一連の崩壊プロセスについては現在検討中である。

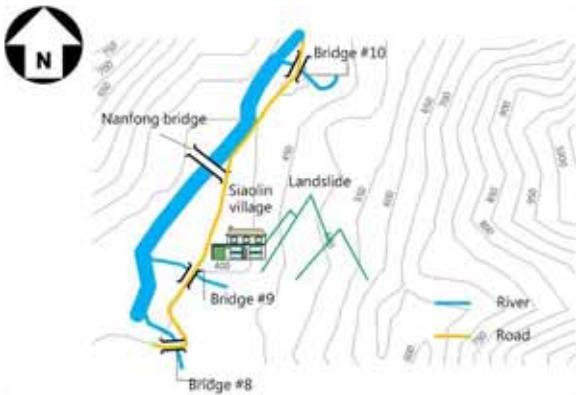
図7 小林村平面図（成功大学防災研究センター資料より）

図 7 は小林村の平面図を示したものである。旗山溪に合流する支川には橋がかかっており、下流側から 8, 9, 10 号橋と呼ばれている。小林村の直上流側には南豊橋が本川にかかっており、ここでは水位計測が行われていた。これらの橋は小林村の住民にとって村外へ通じる重要な避難路の一部である。写真 4 は災害直後の小林村の様子を高雄県消防局が撮影したものである。手前に見える流れは 9 号橋がかかっていた溪流である。

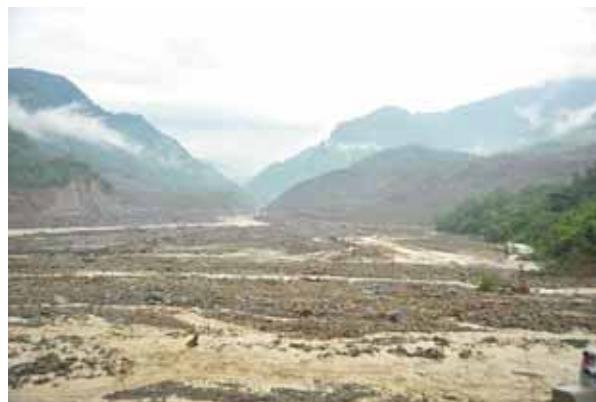
写真4 小林村の被災直後の様子（高雄県消防局提供）

以上のことから、図9に示すスネーク曲線上で、災害のプロセスを概観する。まず、土石流に対する避難警報が出た後、8日の19時に降雨強度がピークに達したころ、小林村下流の8号橋が土石流によって破壊された。この橋は今回被害のなかった小林村の南地区に通じるものである。その後時間雨量40mm程度の強い雨が一晩中降り続き、夜明けごろ、9号橋に土石流が発生し、9号橋が破壊されるとともに村が浸水した。多分、この土石流により地形が変化し、流れに影響を及ぼした結果だと思われる。このとき積算雨量は2000mmを超えていた。そして、積算雨量が深層崩壊発生の極限に達した8日6時20分ごろ、深さ40~50mの深層崩壊が発生し、小林村を襲った。一部の崩土は南豊橋直下流の河道を閉塞し、天然ダムを形成したが、40分後に決壊、洪水が発生したと見られる。その結果、写真4の様な状況になり、2軒を残して村は壊滅した。

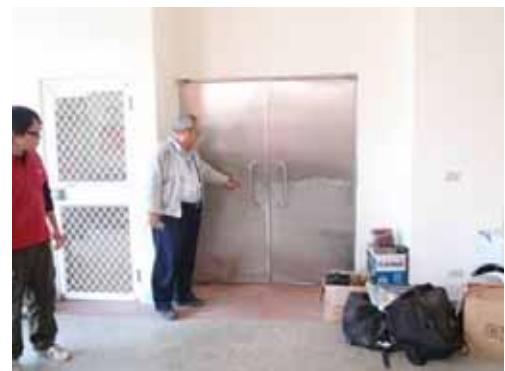
写真5 寶來村での天然ダム決壊による浸水被害

この天然ダムの決壊によって洪水被害が発生したケースが高雄県六龜郷寶來村（荖濃渓流域）で報告されている。台風が通過した8月11日の20時10分頃、上流側から洪水が段波のように流下し、上流側の橋梁の一部を破壊するとともに村内に流れ込んだ。地元の消防署の職員の話では、数秒間で急激に浸水し、数分後には水が引いたとのことである。橋脚に流木等が引っかかり、堰上げが起こったことで村内に水が浸入したが、すぐに橋梁が一部破壊されて堰上げが解消されたものと推察される。この洪水では最大1mの浸水が発生したが、人的被害はなかった。写真5は浸水した消防署内の洪水痕跡である。

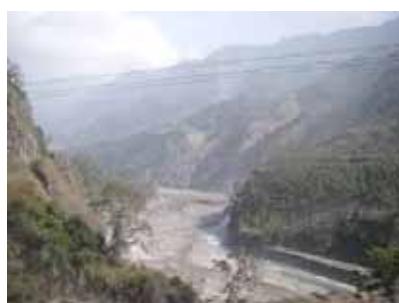
寶來村上流

高屏渓支川荖濃渓の寶來村の上流の天然ダム地点より下流側の区間で、土砂の堆積、侵食状況を調査した。写真6の寶來村上流の写真は図6の④の天然ダム直下流の区間で撮影されたものであり、河床上昇した様子が見て取れる。現地調査によると数10m上昇している。上述したように土石流による天然ダムが発生している区間であり、写真にみられるように堆積と侵食を繰り返した痕跡が河道に残されている。新發村周辺の写真は、図6の⑤の天然ダムの直下流区間で撮影されたものである。この区間でも10m程度の河床上昇が発生している。上流と同様に天然ダムの流入の影響により堆積と侵食が繰り返されている。

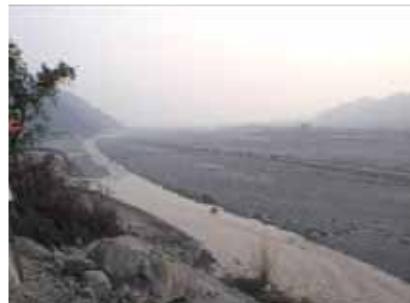
六龜大橋から高美大橋区間

六龜大橋から高美大橋区間は水利局の管理区間の上流にあたり、河川勾配が1/100から急激に減少する区間である。そのため、写真に見られるように、上流域で生産され洪水で運ばれた土砂はこの区間で急激に堆積している。水利局では、計画河床が定められており、今回の洪水で計画河床高以上に堆積した土砂は、洪水後から緊急に河道外へ搬出されている。写真中には土砂運搬用に作られた河道内の道路が見られる。新威大橋はこの区間の中にあり、写真是災害2ヶ月後に撮影したものである。河道全体に土砂が平坦に堆積し、元河床から7m程度河床が上昇している。写真に見られるように災害後緊急掘削を行い新威大橋付近の通水断面の確保を図っていた。ここだけでなく、多量の土砂が堆積した個所はたくさんあり、災害後の土砂の処

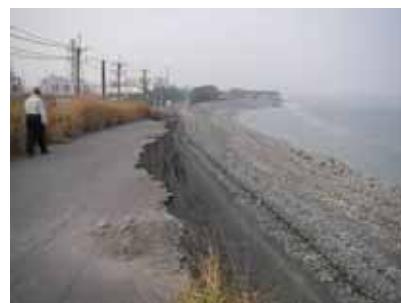
旗山溪合流点から下流区間

旗山溪合流点から下流区間では、輸送された砂礫成分が上流側で堆積するため、流下している成分は細砂あるいはシルト成分であると考えられる。写真は最下流の雙園大橋地点で撮影されたものであり、右岸側に大規模な側岸侵食や橋梁被害が発生していることがわかる。橋梁被害は河床低下が原因であると考えられ、洪水時に河床低下が発生している可能性も考えられるが、河床変動に関する十分なデータは得られていない。

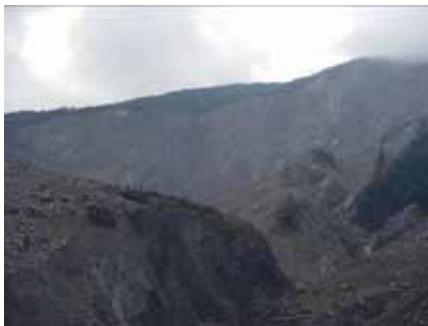
写真 10 太麻里渓上流の深層崩壊

写真10 は太麻里渓上流の深層崩壊、写真11 はそれによって形成された天然ダムの調査時点での写真である。元の河床から 40m 程度土砂が堆積し、その上に高さ 10m 程度の天然ダムが形成されたが、写真12 のような排水路を作り、10m の水位を 6m まで下げることで現在安定している。

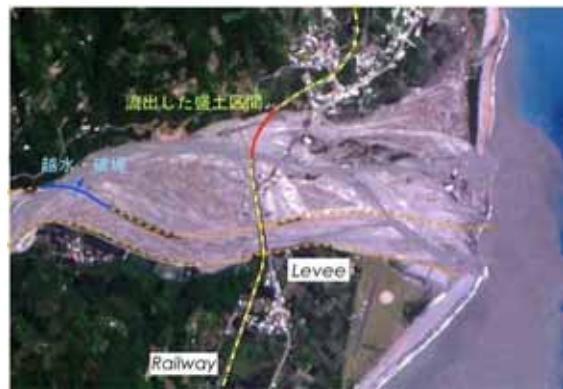
- ①太麻里渓が蛇行を繰り返しながら扇状地に出た地点(扇頂部)が写真 13 の左端に相当する。河川上流部で生産された土砂がこの区域に堆積したことで河床上昇が生じている状況下で河川は水位を増し、図の青線の位置にあたる湾曲部外岸の堤防上を越水、さらには破堤が引き起こされることになった。
- ②河川から流出した水は鉄道の盛土により堰き止められ、輸送されてきた土砂は、その上流側に堆積した。ただし、盛土を横切るように上げられた開口部からは流出可能であったためここに流れが集中し、その流れによって盛土の下流側(図の右側)には新たな流路が刻まれていった。その後、図中の赤線に相当する区間の盛土が流出し、流れはこの区間を通過するように固定化された。写真に見られる流路がそれである。流路の深さは 2~3 m ほどであった。
- ③この間のいずれかの時刻に旧河道の堤防のほとんどが流出し、わずかな区間だけが図中の濃緑色の線として残っている程度となった。
- ④氾濫が生じた扇状地上では、新たな流路を除くほとんどの区域において堆積が生じ、その規模は 1m 未満とされている。

写真 13 洪水後の氾濫状況：図中のオレンジ色の破線は旧河道の堤防ラインを、黄色の一点鎖線が鉄道(河川区間では盛土区間)を表す。

調査時には、旧堤防(図中のオレンジ色の破線)の位置に堤防が建設され、復旧が進められていた。しかし、洪水時にこの位置に河道を維持することは難しいと言わざるを得ず、付け替えが望ましいと判断される。なお、以上のプロセスは 1 日程度の短期間で生じており、その変化は極めて急なものであった。それにもかかわらず死者が 6 名と比較的少なかったのは、住民の避難が迅速であったためと推察される。

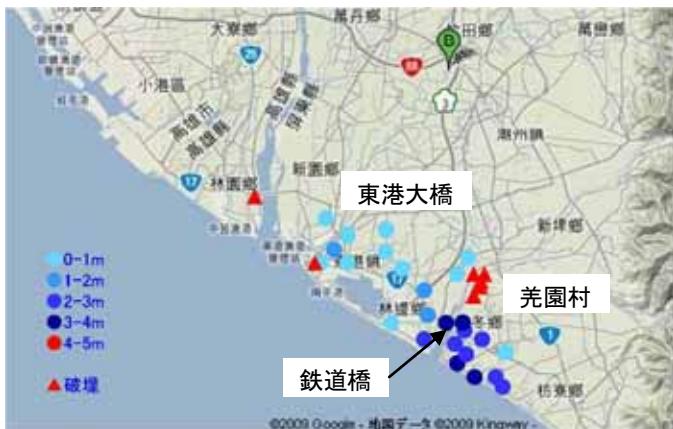
図 10 屏東県の浸水分布

台南県や屏東県の平野部では、破堤や越流により浸水被害があった。図 10 および 11 は成功大学防災研究センターの調査資料に基づき、屏東県と台南県の浸水深の分布を描いたものである。1m 程度の浸水個所が多いが、3, 4m の浸水深の個所もある。図中には破堤個所や越水個所も記している。写真 14 は屏東県での浸水や土砂氾濫の様子を示した写真である。鉄道橋での浸水と土砂の氾濫は、鉄道橋の高さが低いため流木がトラップされ、堰上げられた流水が右岸側に越流したために起こった。土砂の堆積厚さは 2m にも及ぶ。台風前に堤防のかさ上げと鉄道橋の付け替えを行っていたが、今回の台風に間に合わなかった。

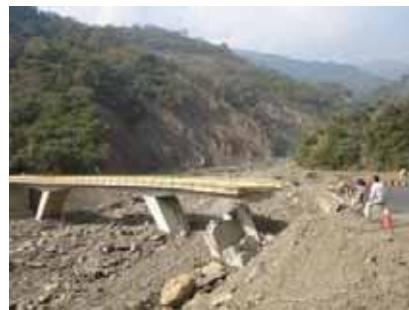
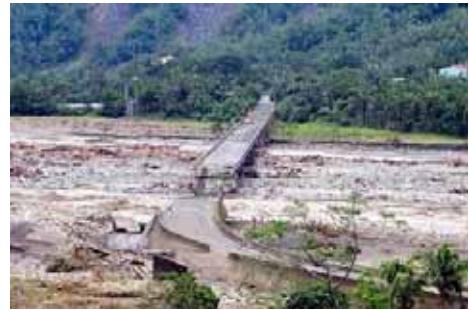
写真 15 橋台のみが破壊された橋

- ①今回の水害は未曾有の水害で、橋梁設計では考慮されていない現象による被害であり、その中でも日本では見ることが少ない斜面崩壊や土石流に埋没した橋梁が 6 橋と多く見られた。
- ②日本に比べて橋台基礎の岩着部が弱く、これが主要因で壊れた橋梁が 5 橋と多く見られた(写真 15)。
- ③未曾有の洪水流により河川が拡幅して取付部の土堤が流出したものが 4 橋と多く見られた(写真 16)。
- ④桁上にコンクリート版製の高欄が設置されて洪水流の受圧面積が広い橋梁が多く見られ、桁のみが流出したコンクリート製の橋桁が 3 橋見られた。なお、コンクリート製の橋桁は、重量がトラスや合成桁よりも重くて、日本で桁のみが流出することは稀である。
- ⑤日本における橋脚は、岩盤において鋼管杭を施工することは稀であるが、台湾では、これが行われていて、鋼管が岩盤（軟岩）から剥れたり、座屈する現象が見られた(写真 17)。
- ⑥最下流で河積の阻害率が高く河床低下と洗掘により倒壊したと推察された橋梁が見られた(写真 18)。
- ⑦交通の要衝の重要な橋梁では、早くも、復旧工事が始められていた。設計方針が不明であるので考察は不可能であるが、現況復旧では問題がある橋梁が見られた。

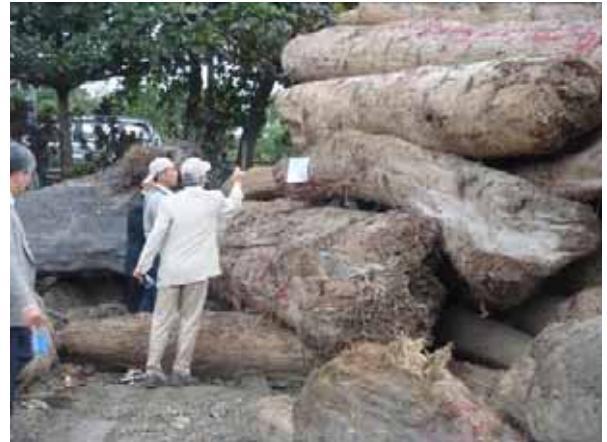
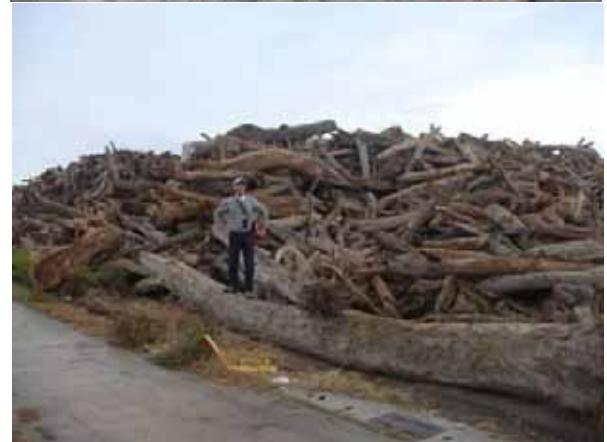
写真 19 流木の集積場（上は一級品、下は二級品）

高雄県や台東県の奥地は檜などの天然林が多いようであるが、十分発達した森林においても斜面崩壊が多発発生し、流木の流出も非常に多かった。台東県の太麻里渓の流域では数万トンに及ぶ流木の流出があり、台東県の富岡漁港に被害を与えた。流木による橋梁被害や橋梁部での洪水の疎通能力の低下による流水や流砂の氾濫も見られた。太麻里渓の流木の中には、紅檜の 1 級品が 3900 トン含まれ、その価格は 1 億円以上である。写真 19 は流木の集積場のほんの一部の様子を示したものであるが、どれも天然林の大木で、樹幹と根茎部分がなくなっているのが特徴的である。このような大木が流出し、根茎がなくなっていることからも、今回の土砂移動現象の激しさが想像される。紅檜の一級品は家具や檜オイルとして林務局が売買したり、被災者の住宅建築には無償で提供されるそうである。
