平成 22 年 8 月

鳥取河川国道事務所

千代川流域の特徴

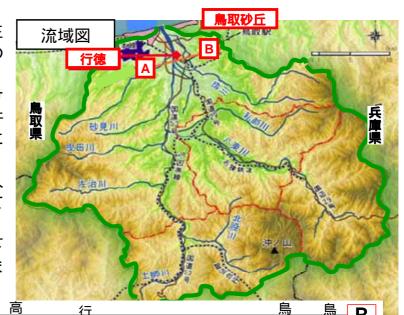
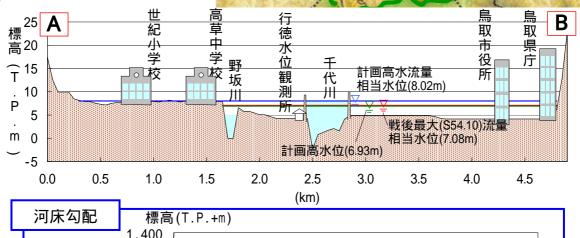
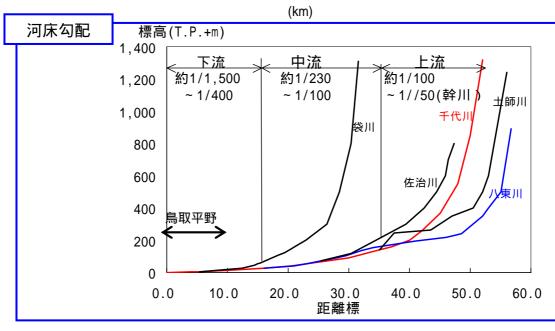
流域の地形は円形に近く、三 方を標高 1,200~1,500m 程度の 山々が囲んでいます。

冬に北西の季節風が吹きつける日本海側は、砂丘形成の条件に恵まれており、河口部右岸には鳥取砂丘が広がっています。

下流の鳥取市に流域内の人口・資産のほとんどが集中しています。

千代川本川の河床勾配は、下流で比較的緩やかになっています。

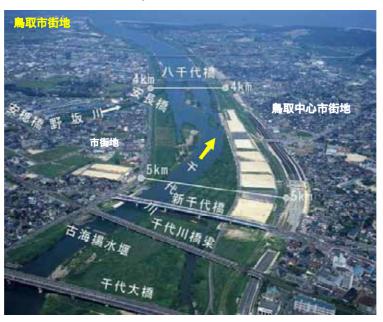
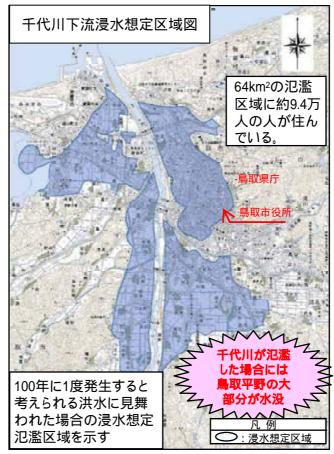
千代川下流の低平地には鳥取県東部の中心である鳥取市街地が形成されています。 特に千代川と新袋川に囲まれた地域は行政、商業の中心地となっており、洪水に対する安全度を高める必要があります。

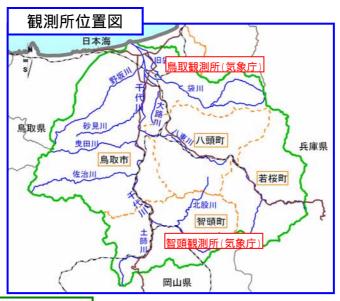
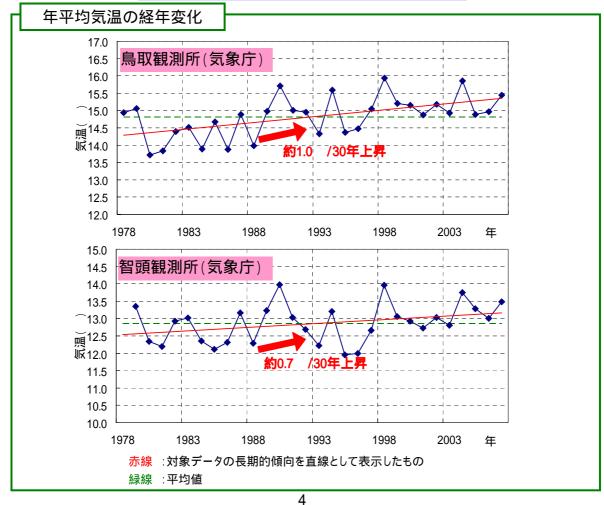
近年 30 年間の千代川流域の気温は、鳥取観測所(気象庁)で 1.0 程度、智頭観測所 (気象庁)で0.7 程度の上昇傾向が見られます。

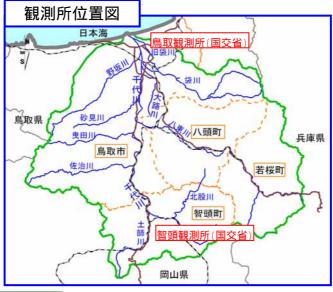
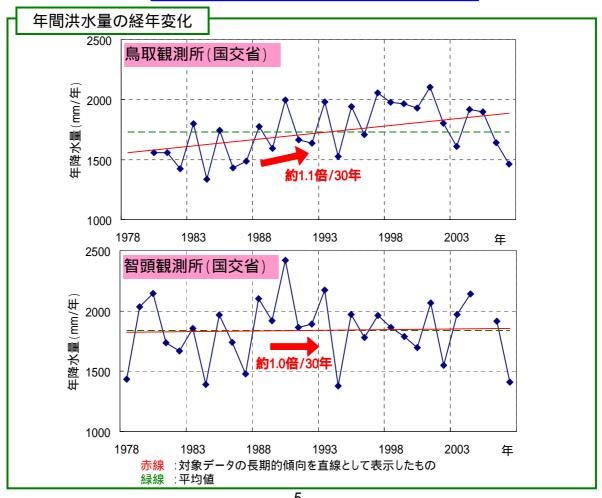
近年 30 年間の千代川流域の年間降水量は、下流の鳥取観測所(国交省)では、1.1 倍と若干の増加傾向が見られますが、上流の智頭観測所(国交省)では、ほとんど変化

はありません。

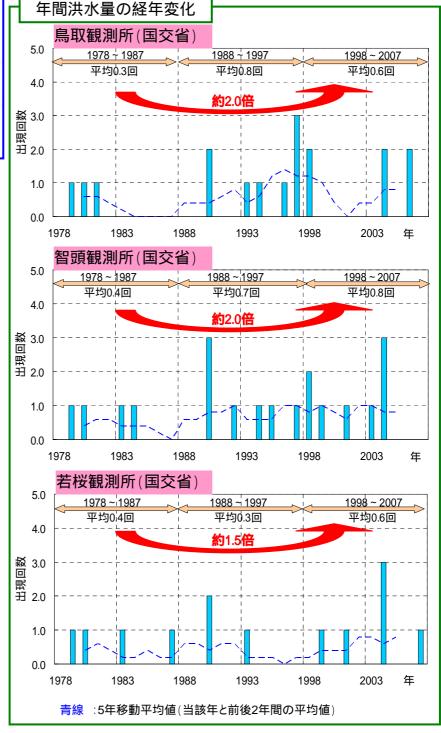
鳥取観測所(国)や智頭観測所(国)では、1日に 100mm 以上雨が降った日数が 30年前に比べ約 2.0 倍、若桜観測所(国)では約 1.5倍に増えています。

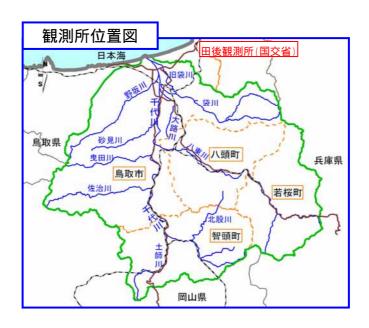
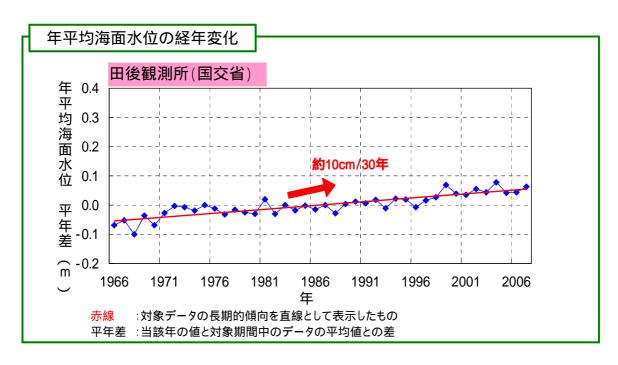
千代川近傍の田後観測所(国土交通省)の年平均海面水位は近年30年間で約10cm上昇しています。
