千代川の概要について

千代川流域の概要

千代川における主な洪水被害

千代川の整備状況①

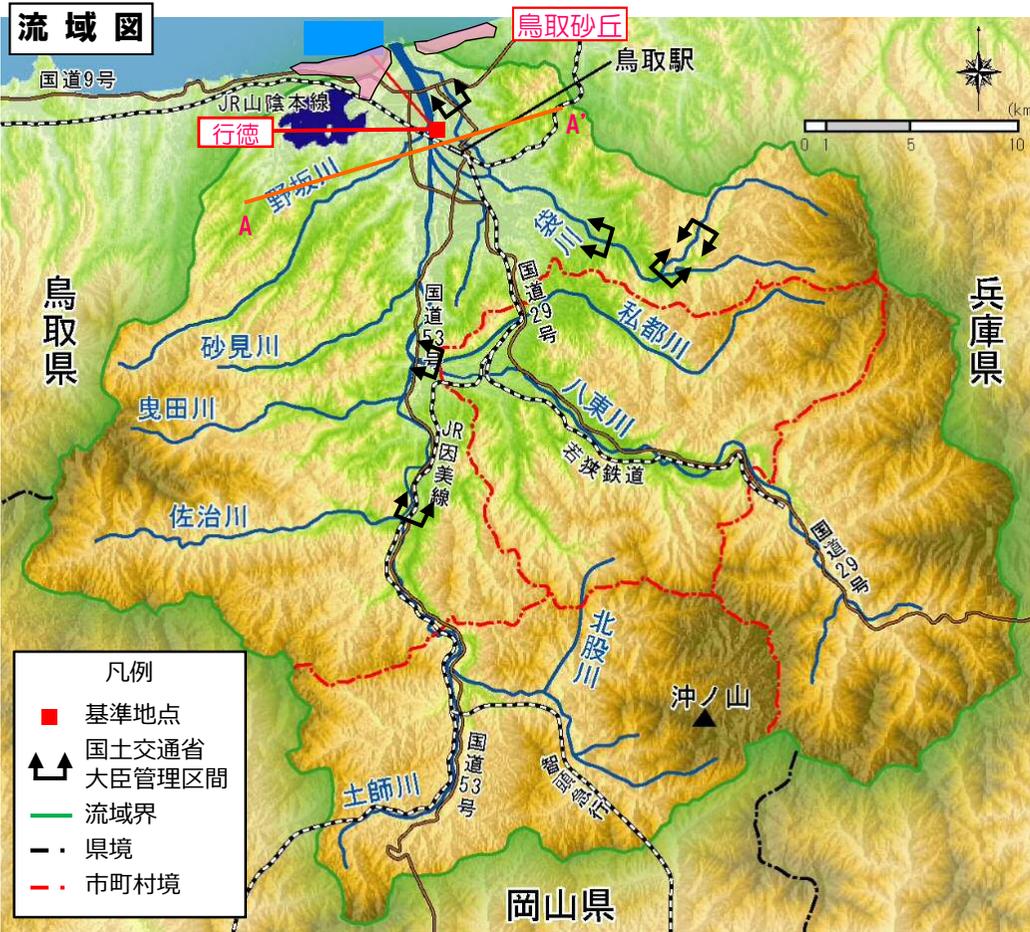
- ① 千代川本川の河床勾配は下流で比較的緩やか
- ② 山地に取り囲まれた中央に鳥取平野が位置し、河口部には砂丘を有することから、水はけが悪く内水被害が発生しやすい地形
- ③ 下流の鳥取市に流域内の人口・資産のほとんどが集中

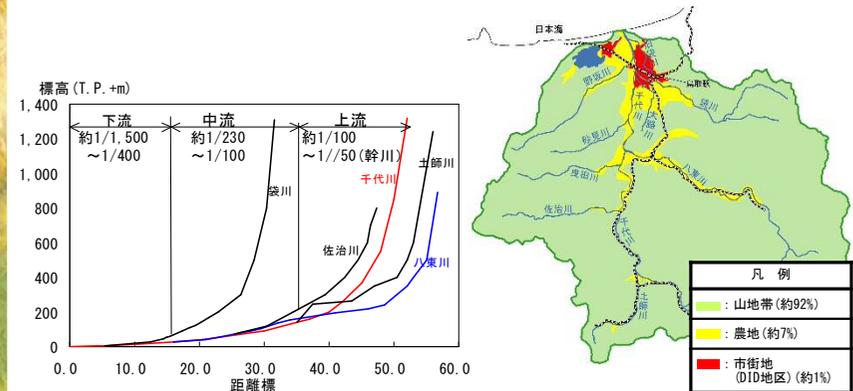
【千代川水系河川の河床高縦断図】

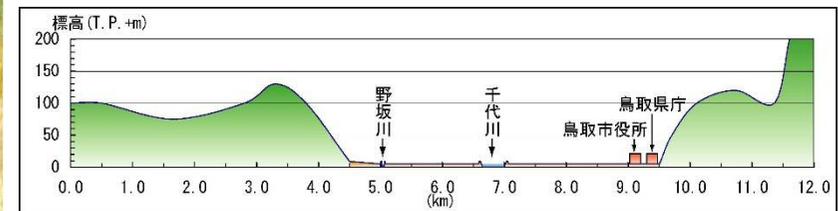
【切峰面図 (A-A'面)】

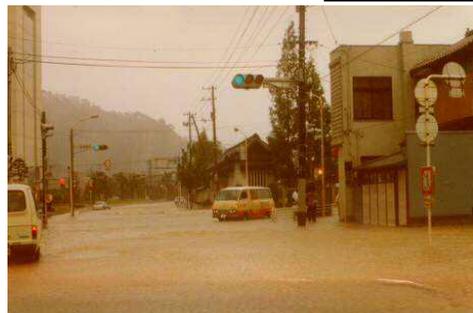
鳥取市東町(鳥取県庁前)

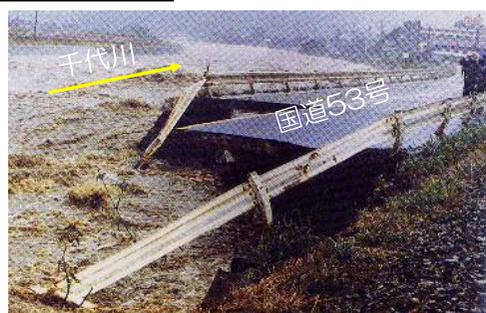
国道が侵食により流出(旧用瀬町)

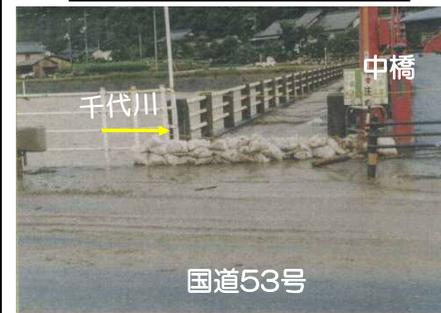
鳥取市用瀬地区の増水状況

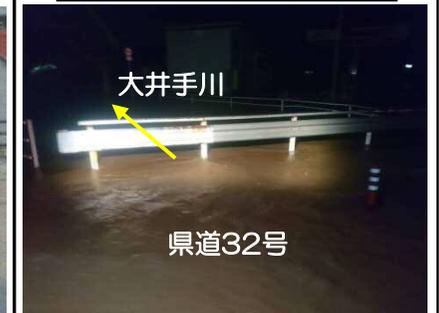
鳥取市下渡一木地区の浸水状況

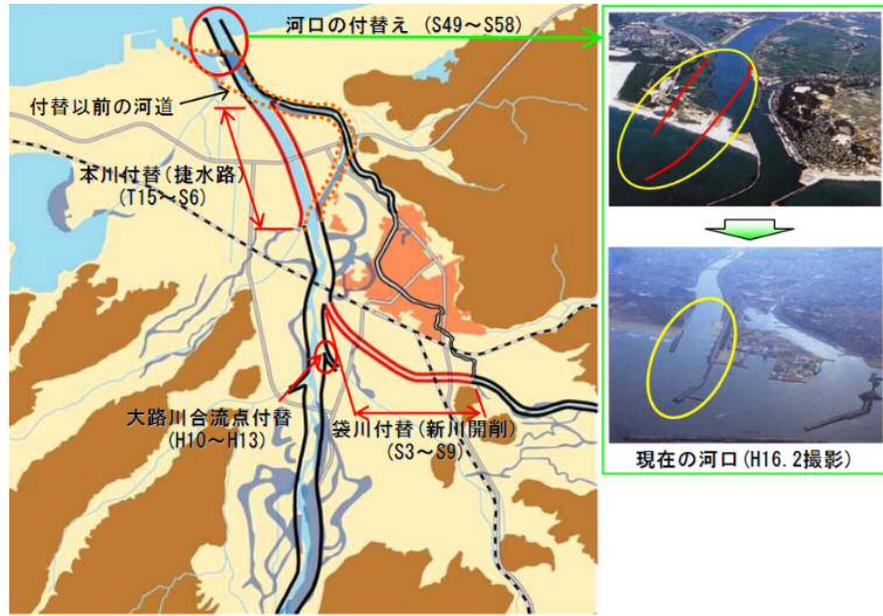
図 1. 2. 2 主な治水事業箇所の位置図

■ 千代川では、戦後最大洪水と同等の流量を安全に流すために、河道の付替え、堤防高及び堤防幅不足箇所の堤防整備、河床掘削、樹木伐採等の治水事業を実施している。

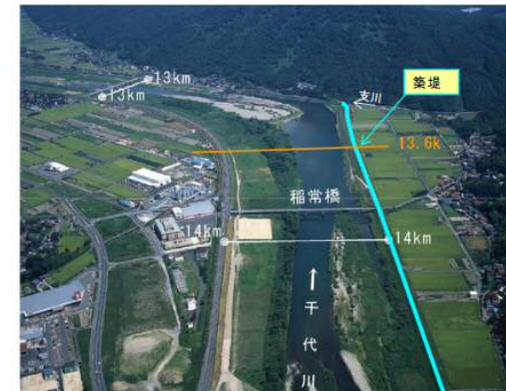
現 状：堤防高さ及び幅の不足
 対 策：堤防等の整備
 整備効果：堤防高さ及び幅の確保によるはん濫の防止

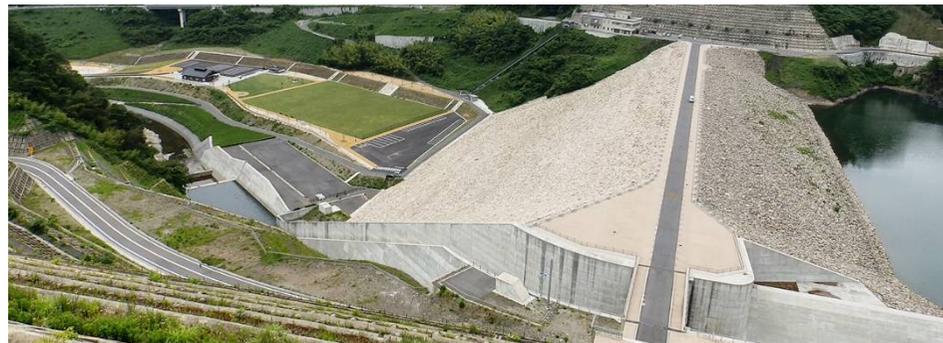
ロックフィルダム
 堤高：約75m
 総貯水容量：12,400千m³
 洪水調節容量：5,500千m³
 利水容量：5,700千m³
 平成23年竣工

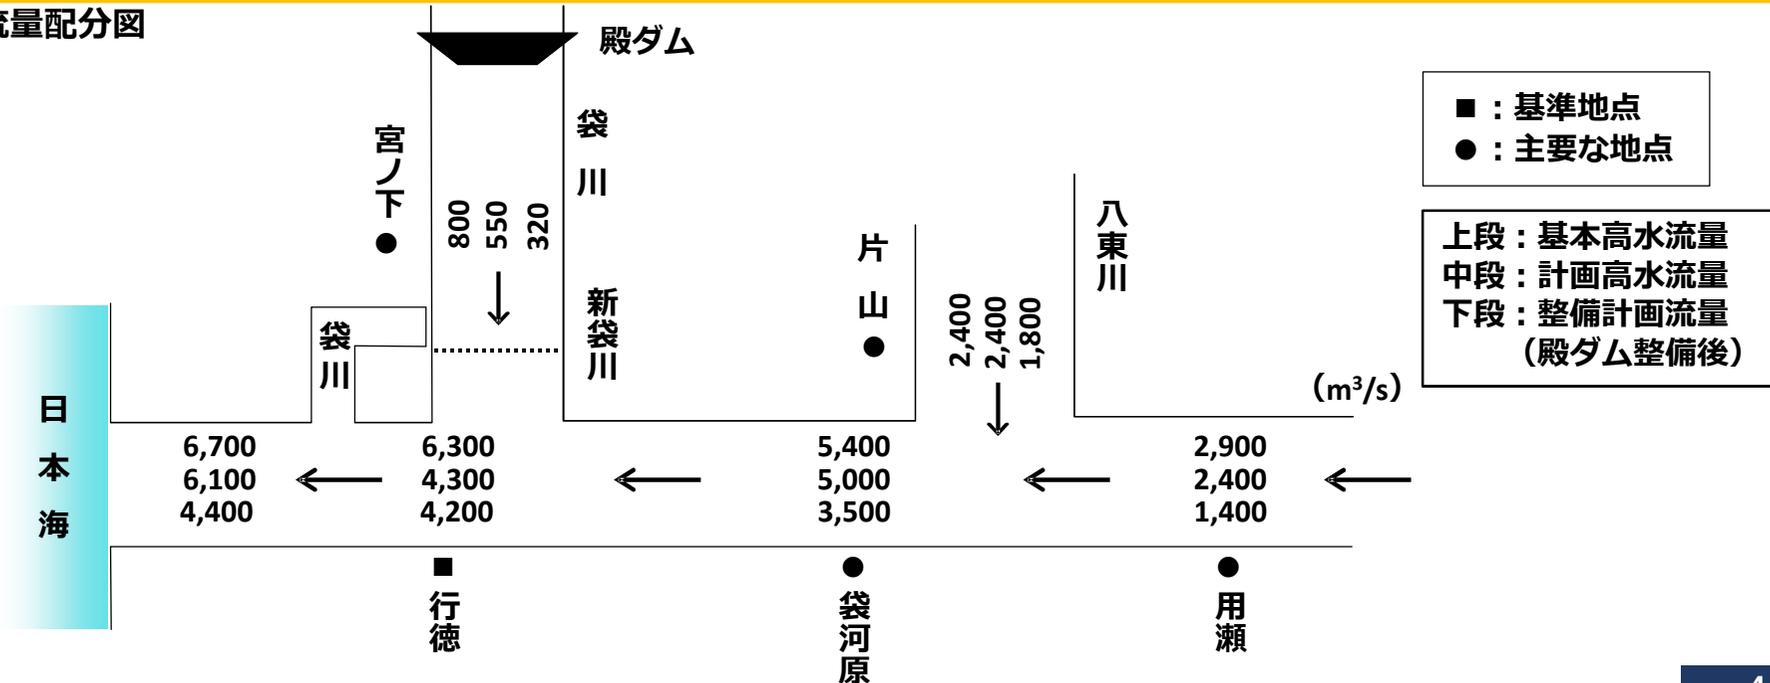
◆流量配分図

- 千代川は支川の八東川・袋川を合流し、行徳基準地点で4,200m³/sの流量を流下可能にする整備を実施する。
- 袋川の殿ダムによる洪水調節により、ダム下流の洪水被害を軽減する。

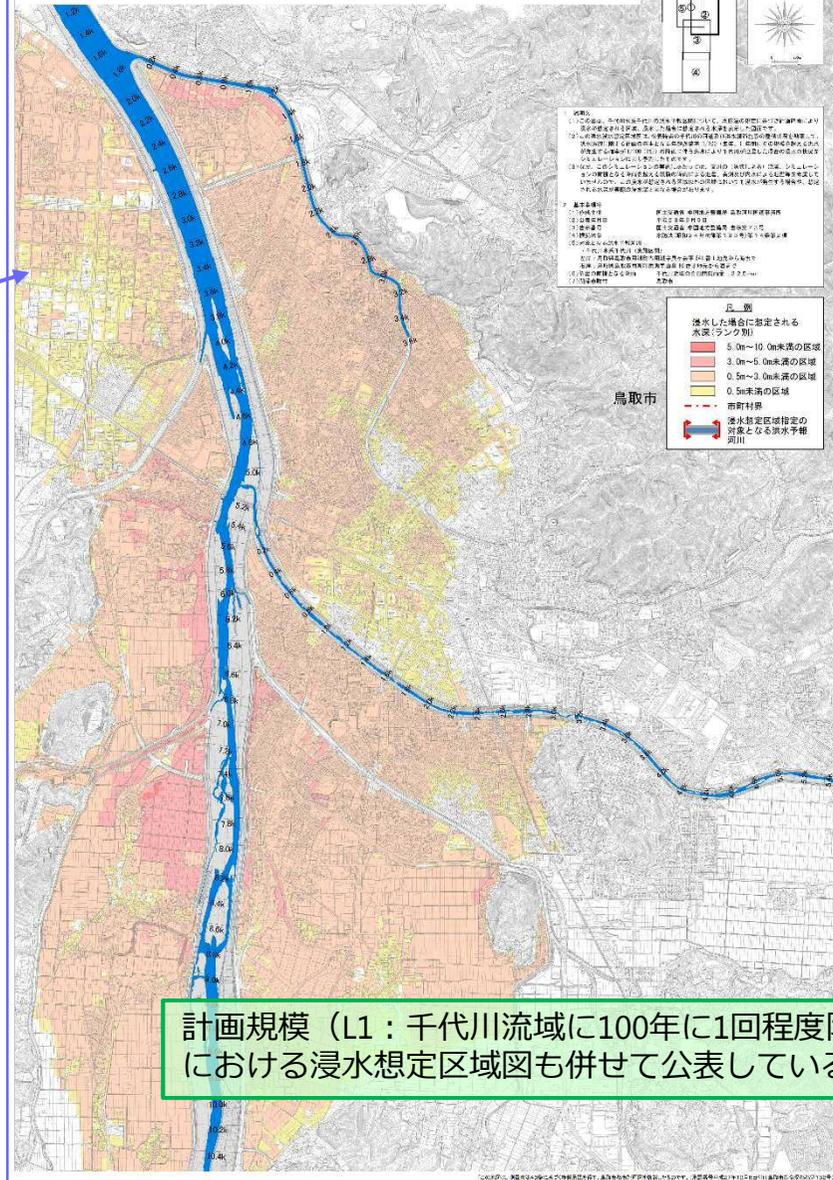
千代川水系千代川 洪水浸水想定区域図 (計画規模) ②

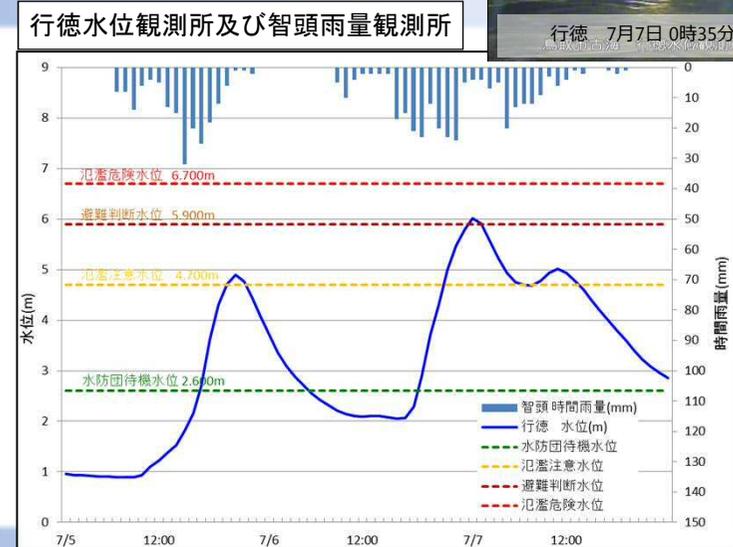
- 7月5日から7日にかけて、本州付近に停滞した梅雨前線の活発な活動が続き、千代川流域でも断続的な非常に激しい降雨。智頭雨量観測所では降り始めからの累加雨量が400mmを超過。
- 千代川の行徳、袋河原、用瀬の各水位観測所において避難判断水位を超過し、**行徳地点の最大流量3,700m³/sは、戦後第2位を記録。**

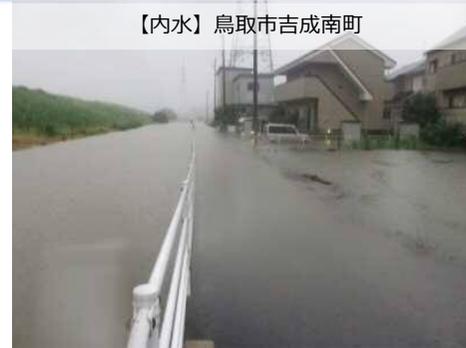
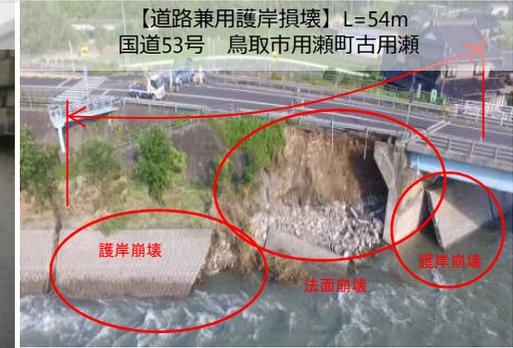
- 千代川（国管理区間）では、下流部を中心に内水による家屋等の浸水被害が発生したほか、低水護岸損壊、漏水が発生。
- 鳥取河川国道事務所管内の国道29号、国道53号、鳥取自動車道においては、土砂崩落等による交通規制が発生。特に、国道53号においては、千代川沿線で**多数の道路兼用護岸の損壊が発生**。

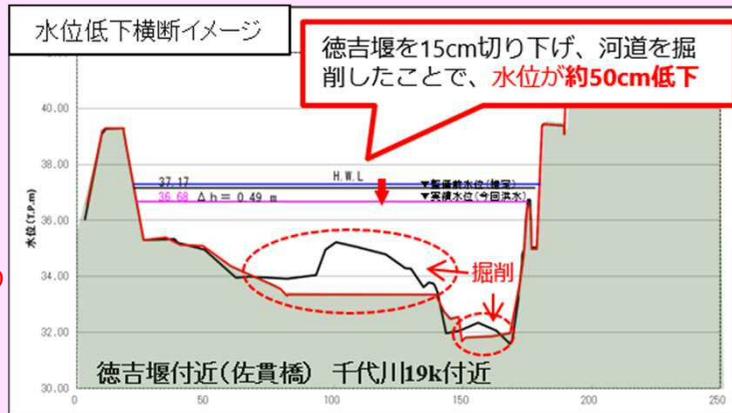
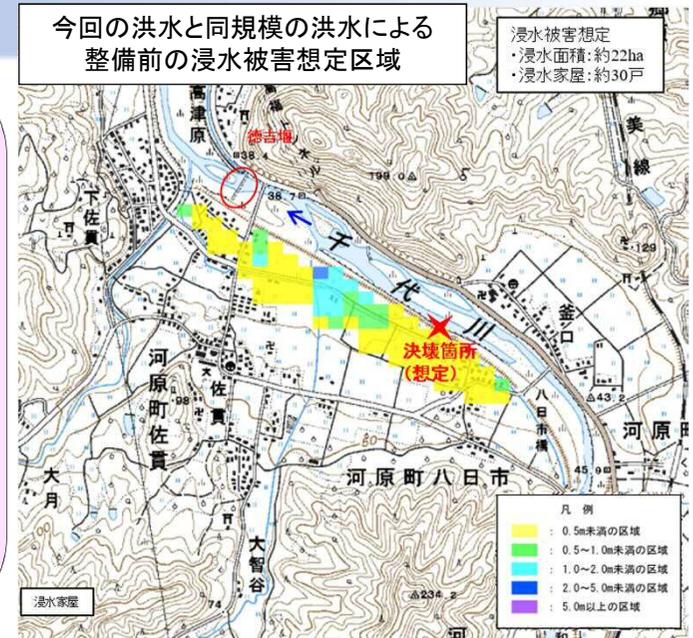
- 今回の洪水では、河川改修により徳吉堰付近（鳥取県鳥取市河原町徳吉地区）の水位を約50cm低下させた。
- 堤防決壊を想定した場合に比べて、約22haの土地及び約30戸の家屋の浸水被害を防止したと推定される。

□ 流下能力を向上させるための徳吉堰改修と河道掘削（平成26年～）

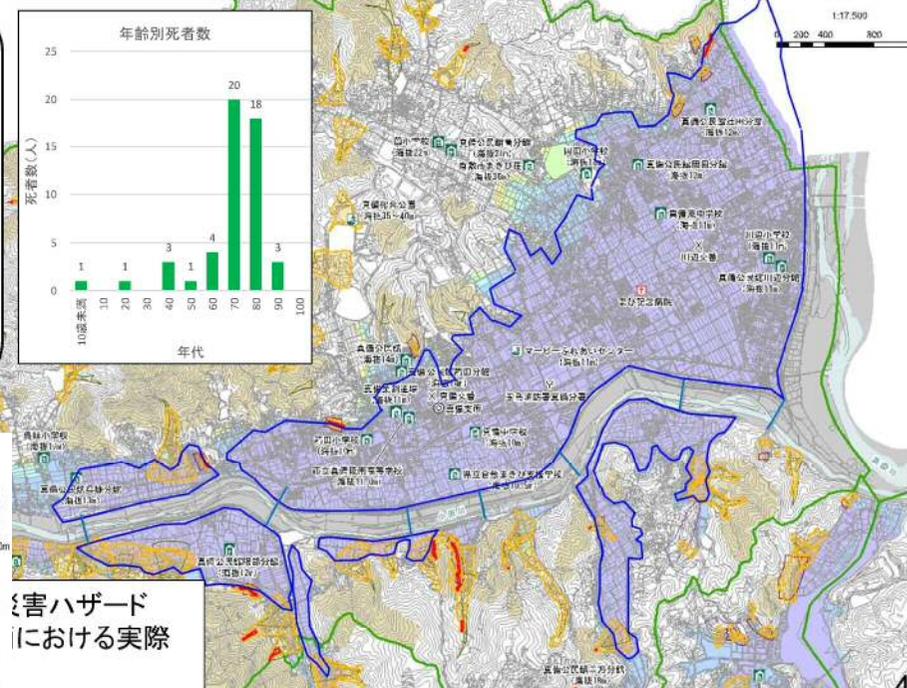
真備町における被害状況

小田川(倉敷市真備町)では、**洪水浸水想定区域と実際の浸水範囲がほぼ一致**にもかかわらず、**51名が死亡**。特に死者の**約8割が70歳以上**。

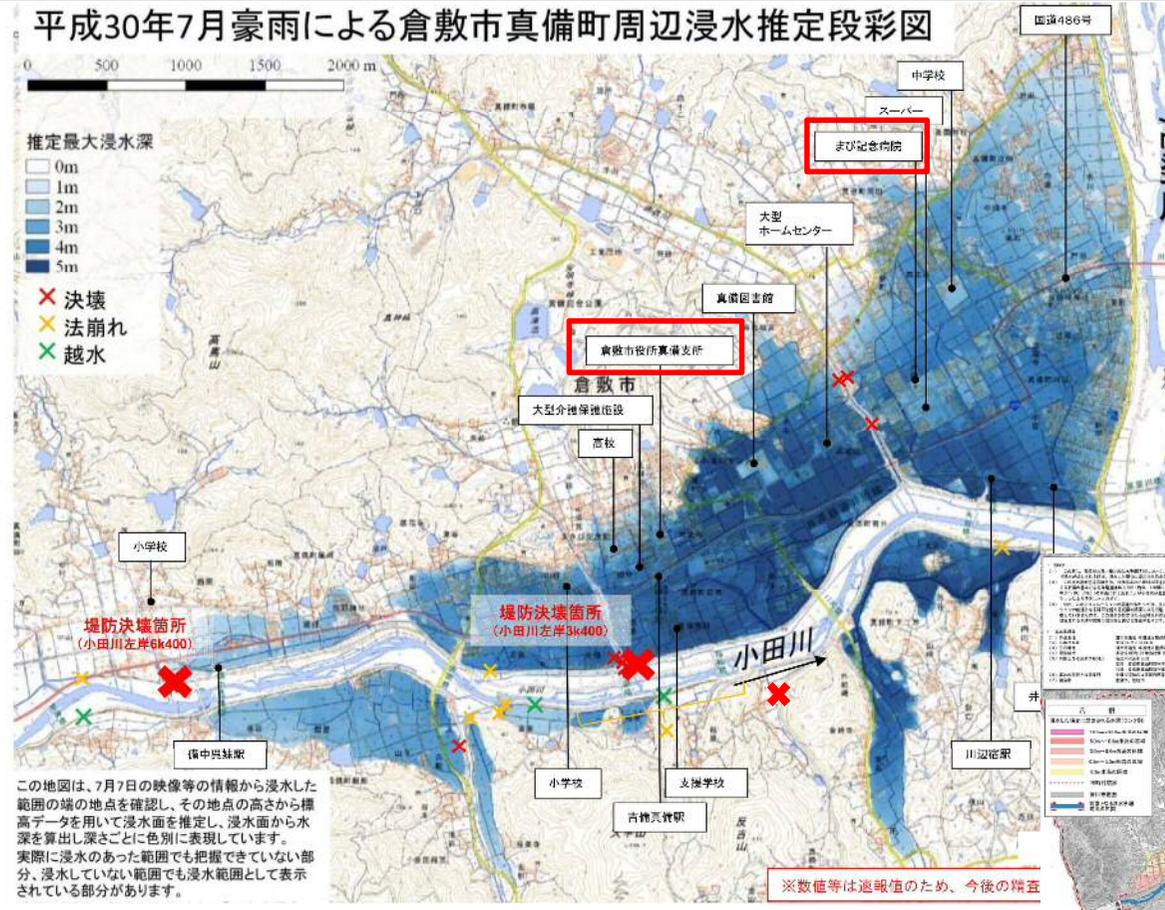
■ 小田川等の堤防決壊により、介護施設、病院、学校等が浸水し、**浸水深は最大で約5m^{※1}**に達したものと推定されます。

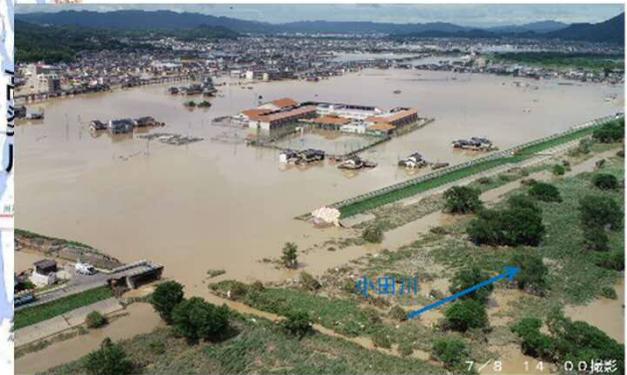
左岸3k400破堤状況

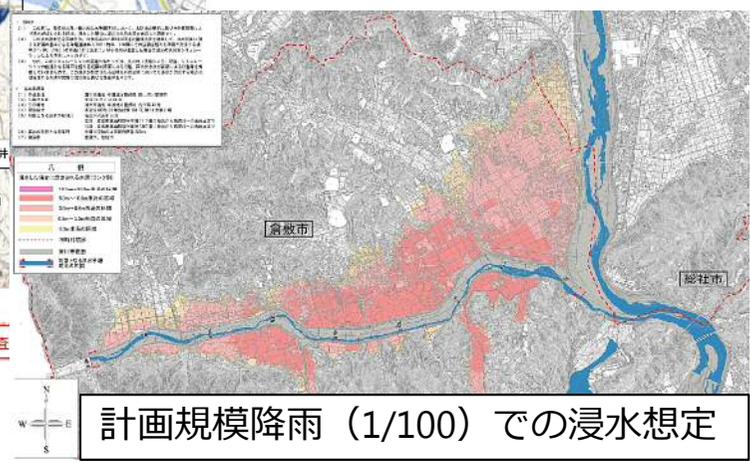
防災拠点である役所や病院、避難所が浸水
公表されている浸水想定区域図とも浸水範囲が一致
