中国地方ダム等管理フォローアップ委員会 第2回 殿ダムモニタリング委員会

平成23年 11月 21日
国土交通省 中国地方整備局

殿ダム事業の進捗状況

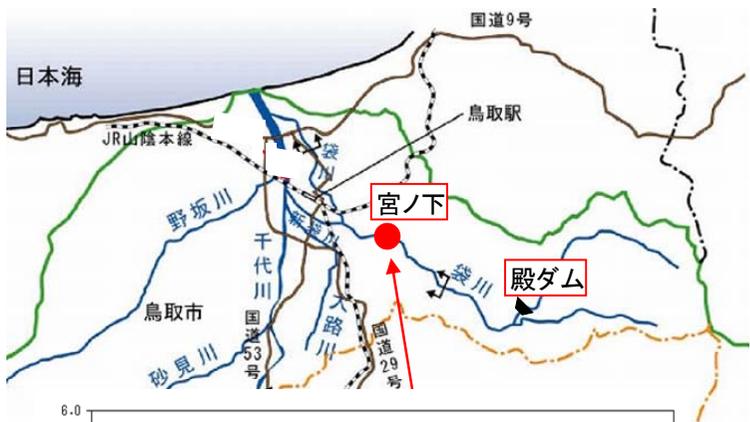
■ 実績① 平成23年5月10日～14日（停滞した前線に伴う降雨）

殿ダム流域では、5月10日8時から12日21時にかけて累計198.7mmの降雨があり、11日18時に殿ダムへの流入量が最大で毎秒68.5m³を記録した。この洪水において、殿ダムの洪水調節により宮ノ下地点（ダム下流約10km付近）において約8cmの水位低下ができたものと推定される。

① 平成23年5月10日～14日 降水量：累計198.7mm

流入量：最大68.5m³/s

放流量：48.3m³/s

調節量：20.2m³/s

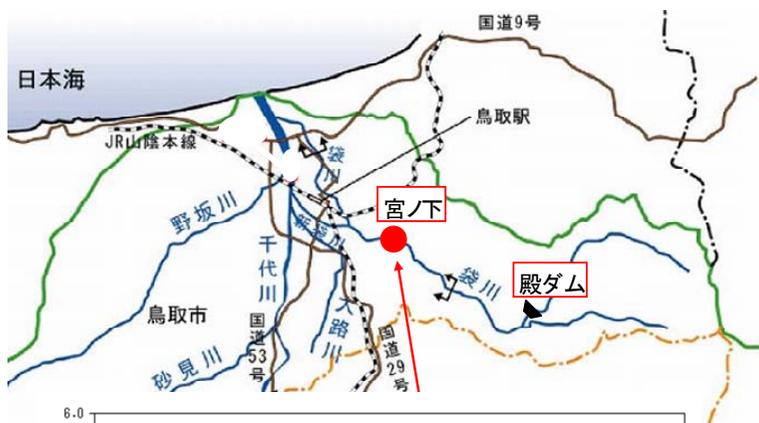
■ 実績② 平成23年5月28日～6月1日（台風2号に伴う降雨）

殿ダム流域では、5月28日5時から31日6時にかけて累計で226.1ミリの降雨があり、30日3時に殿ダムへの流入量が最大で毎秒95.6 m^3 を記録した。この洪水において、殿ダムによる洪水調節で、宮ノ下地点（ダム下流約10km付近）において約21cmの水位低下ができたものと推定される。

② 平成23年5月28日～6月1日 降水量：累計226.1mm

流入量：最大95.6m³/s

放流量：43.4m³/s

調節量：52.2m³/s

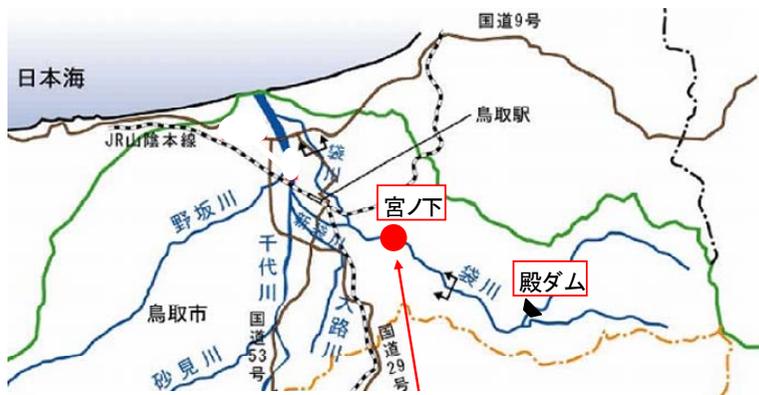
■ 実績③ 平成23年9月19日～24日（台風15号に伴う降雨）

殿ダム流域では、9月19日20時から22日14時にかけて累計で297.4ミリの降雨があり、22日3時に殿ダムへの流入量が最大で毎秒79.4 m^3 を記録した。この洪水において、殿ダムによる洪水調節で、宮ノ下地点（ダム下流約10km付近）において約6cmの水位低下ができたものと推定される。

③ 平成23年9月19日～24日 降水量：累計297.4mm

流入量：最大79.4m³/s

放流量：59.1m³/s

調節量：20.3m³/s

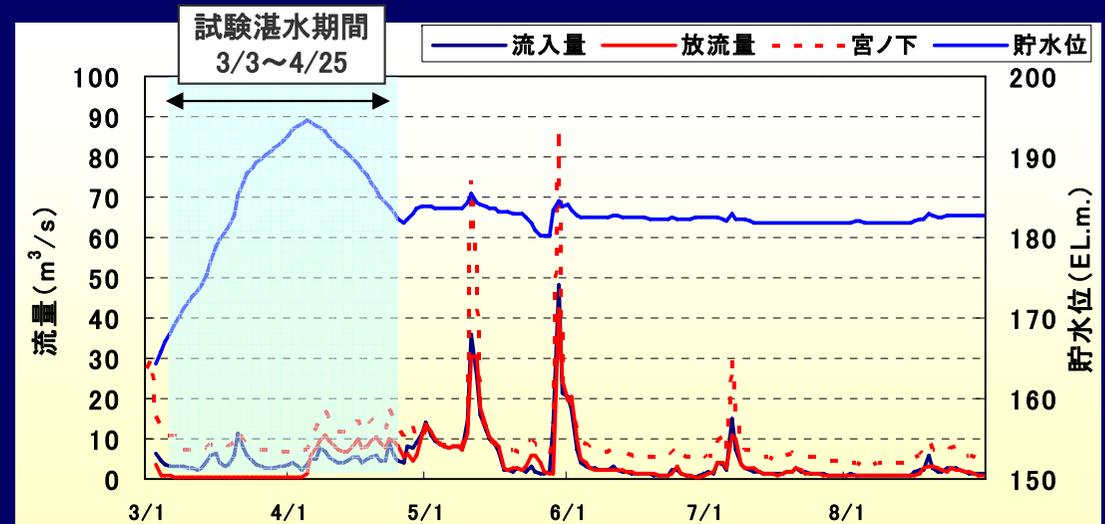
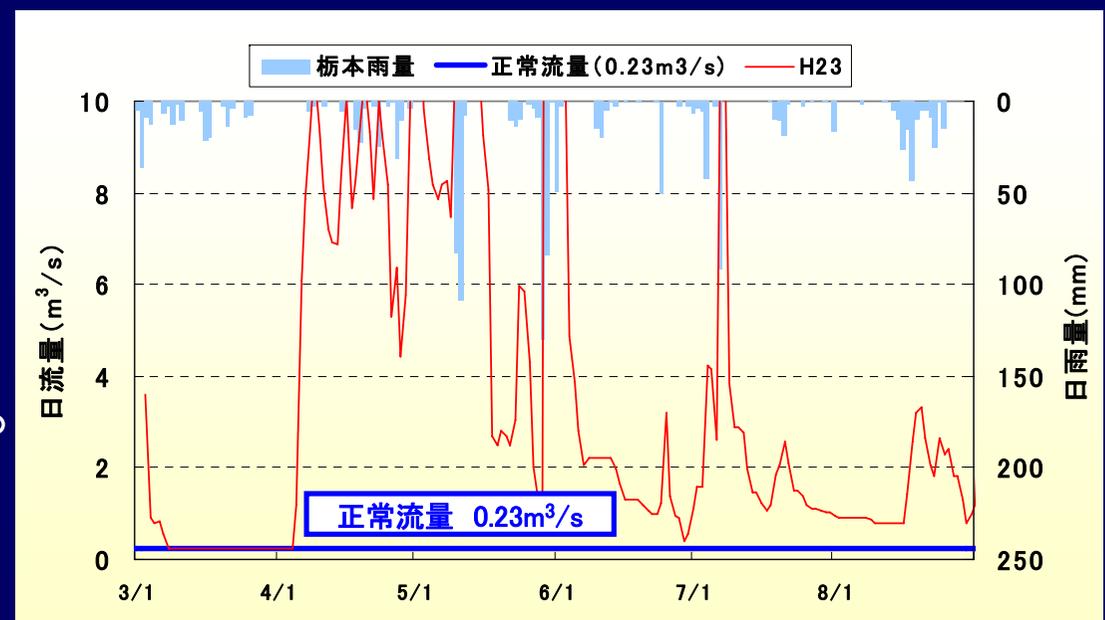
■ 殿ダム地点

- 殿ダム地点では、年間を通じて河川の正常な機能を維持するために正常流量 $0.23\text{m}^3/\text{s}$ を設定している。
- 殿ダム地点の流量は4月26日から8月31日にかけて正常流量 $0.23\text{m}^3/\text{s}$ を上回っている。

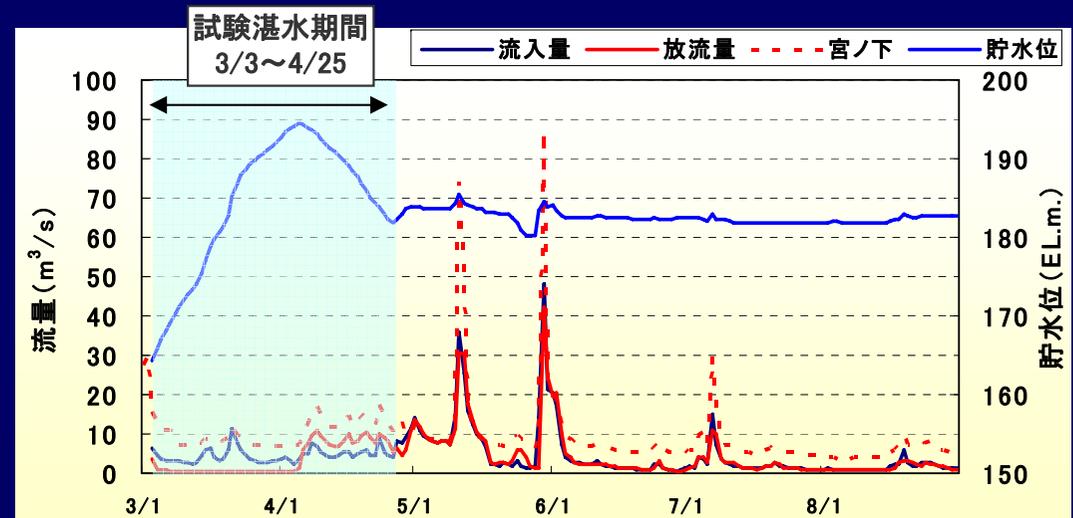
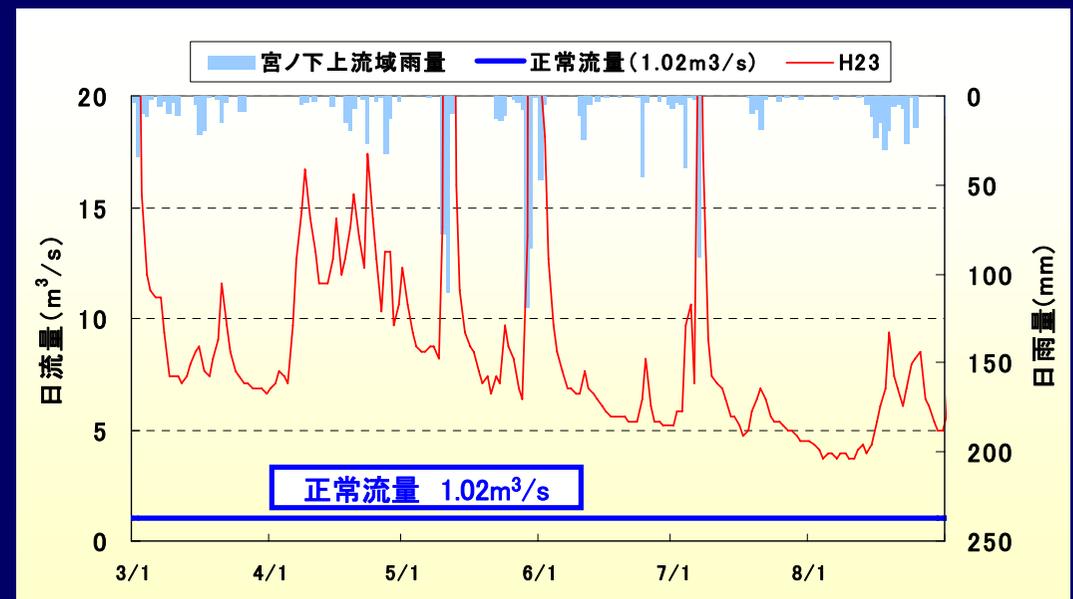
■ 宮ノ下地点

- 宮ノ下地点では、年間を通じて河川の正常な機能を維持するために正常流量 $1.02\text{m}^3/\text{s}$ を設定している。
- 宮ノ下地点の流量は4月26日から8月31日にかけて正常流量 $1.02\text{m}^3/\text{s}$ を上回っている。

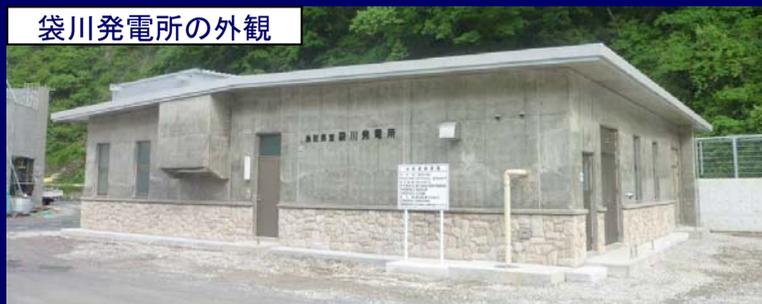
袋川発電所の外観

- 袋川発電所では、平成23年6月30日より発電を開始し、8月31日までの間、1日当たり2,700kwh～26,400kwhを発電した。

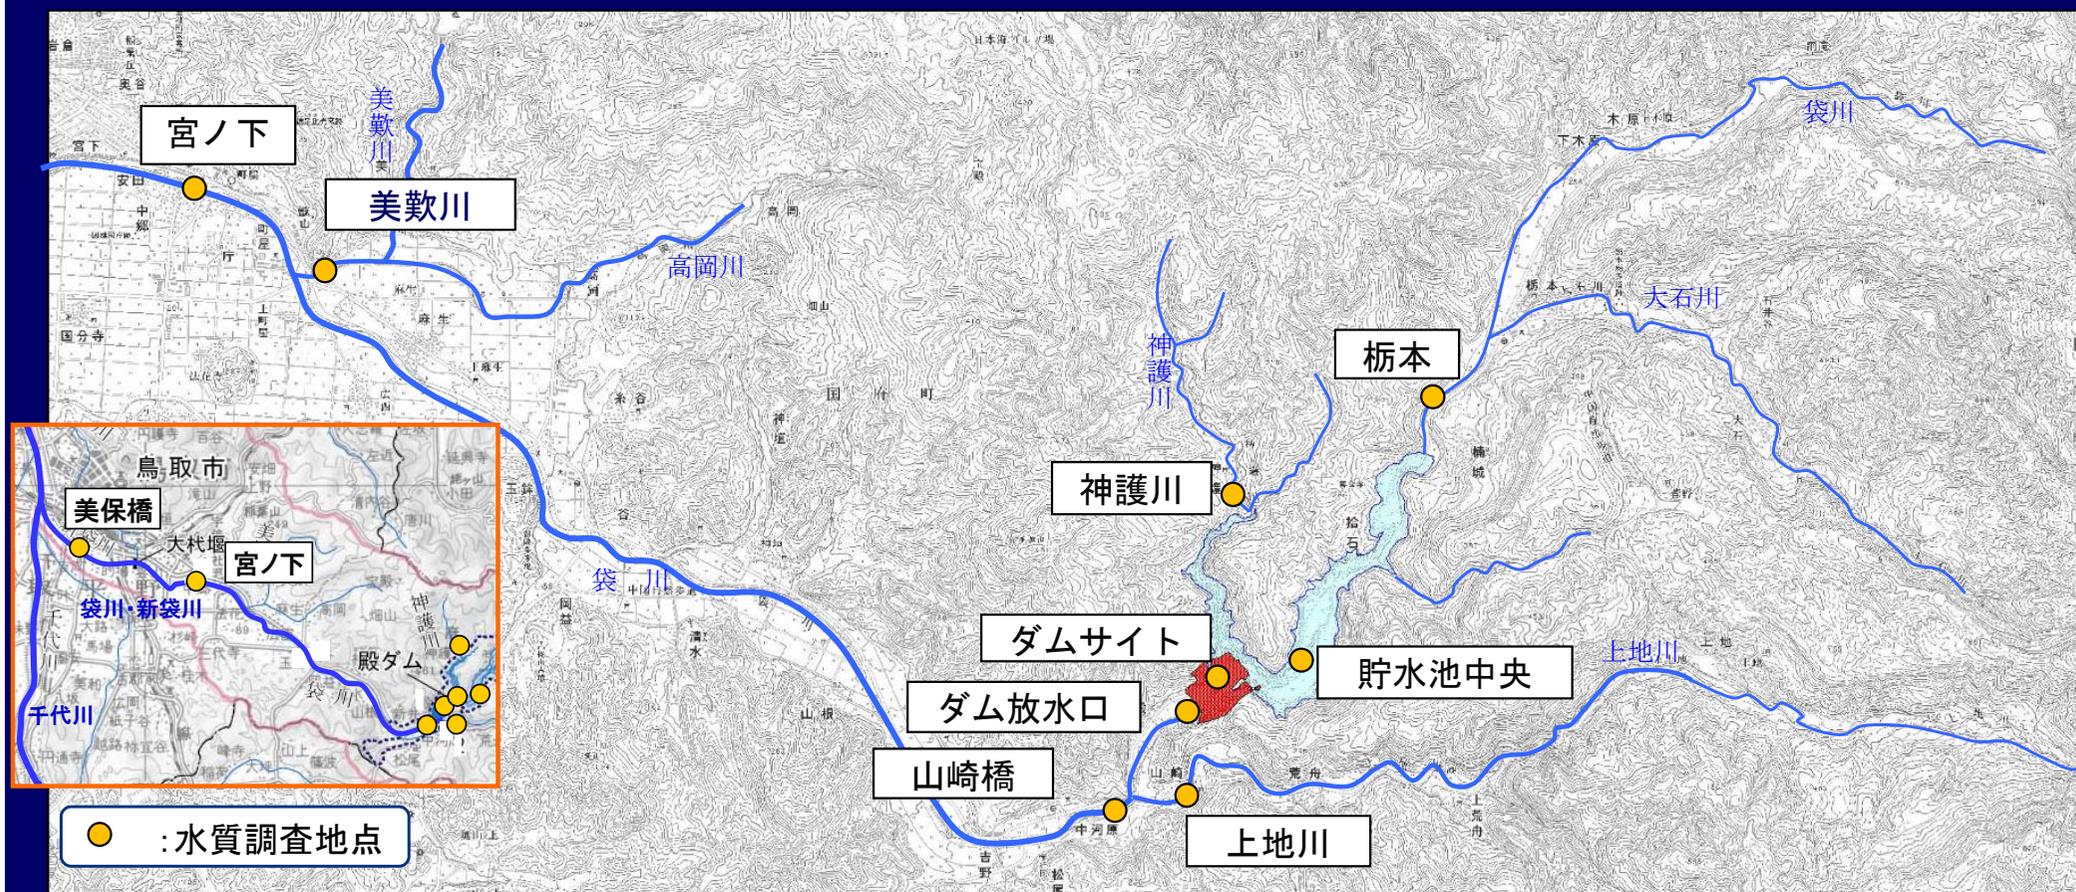
■ 調査位置

- ・ 流入河川：栃本、神護川
- ・ 貯水池内：貯水池中央、ダムサイト
- ・ 下流河川と流入支川：ダム放水口、上地川、山崎橋、宮ノ下、美保橋、美歎川

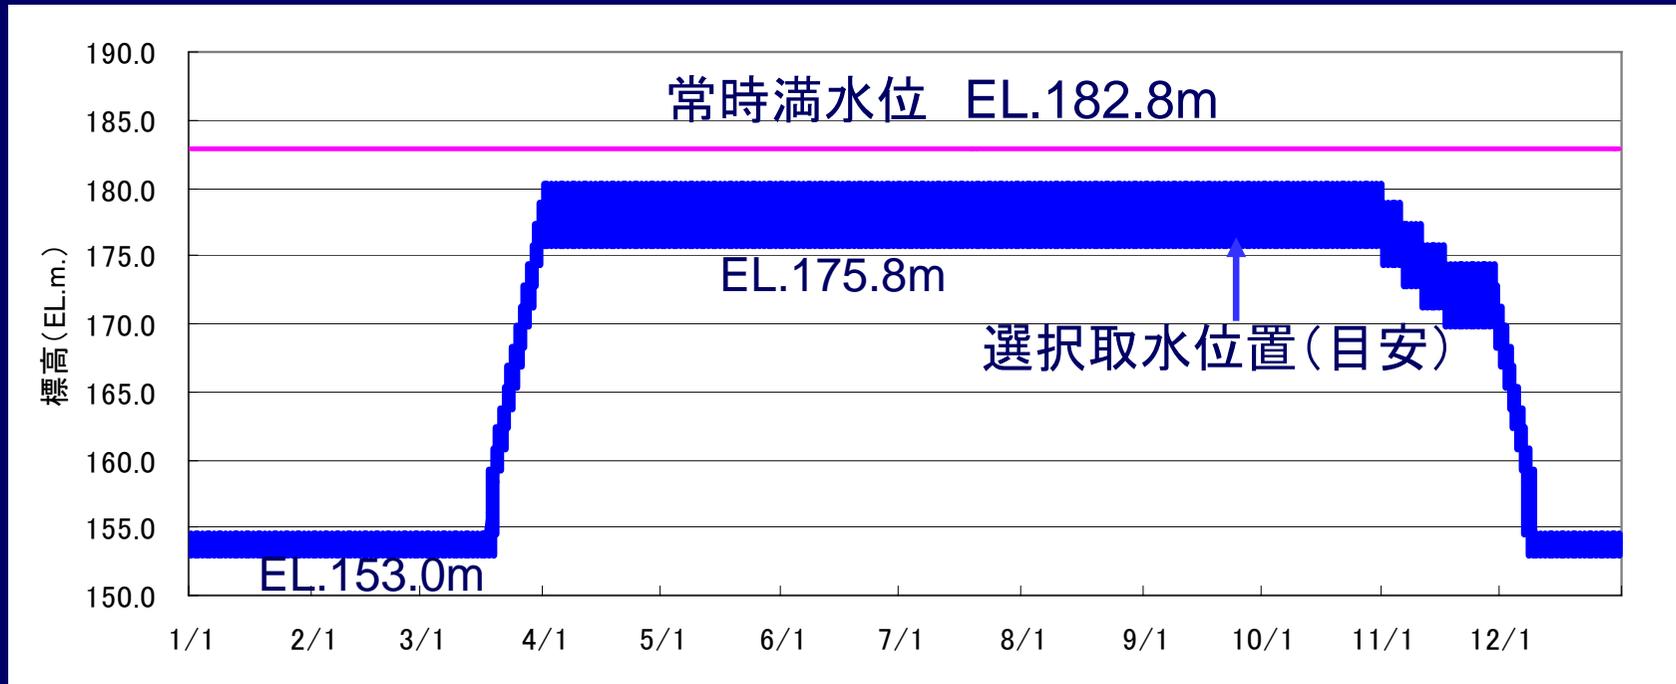
選択取水設備(連続サイフォン式)の基本運用

ダム湖及び下流河川への影響をシミュレーションにより予測しながら、選択取水設備(連続サイフォン式)の特徴を最大限発揮させた放流を行い、さらなる河川環境への影響の低減に努める。

◆ 選択取水設備の運用により、ダムからの放流による下流河川の水温への影響を低減

- 空気の出し入れにより水の通水・止水を行い、任意の管から取水できる
- ダムの貯水位や水温、水質に応じて取水の位置を変え、放流する水を選択できる

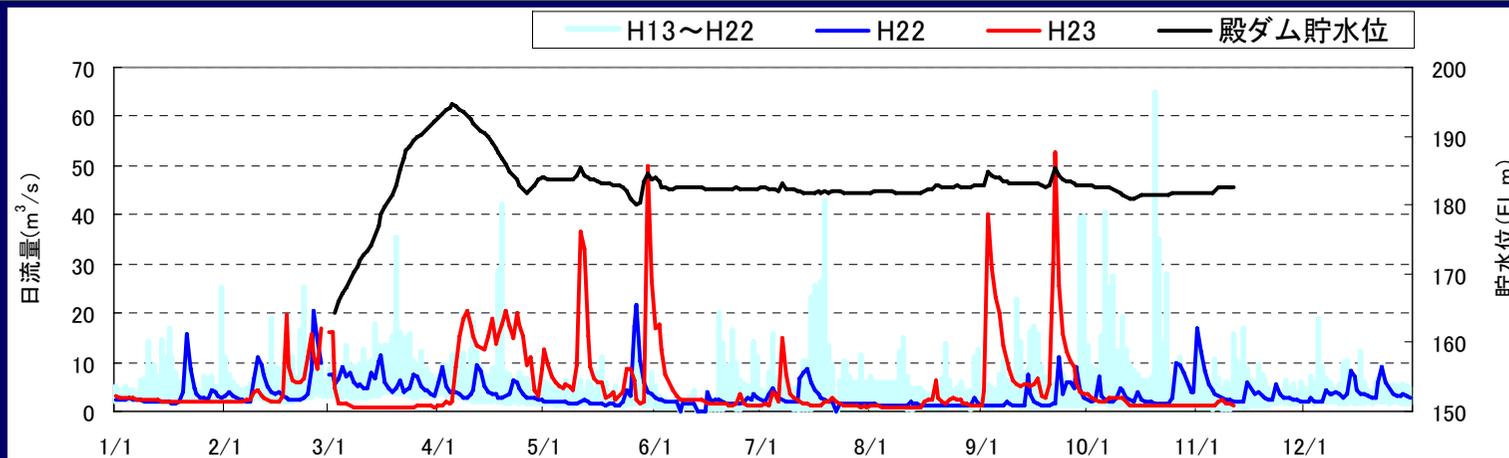
ダム放水口地点

- ・平成22年は目立った出水は発生せず、日流量は過去10カ年の変化幅の中に入っていた。
- ・試験湛水時(H23 3/3～4/25)の流量は、ダム放水口地点では水位上昇時に減少、水位低下時に増加しているが、宮ノ下地点では過去10カ年の変化幅の中に入っており、大きな影響は見られなかった。
- ・平成23年は5月中旬、5月下旬、9月上旬、9月下旬に比較的大きな出水があった。

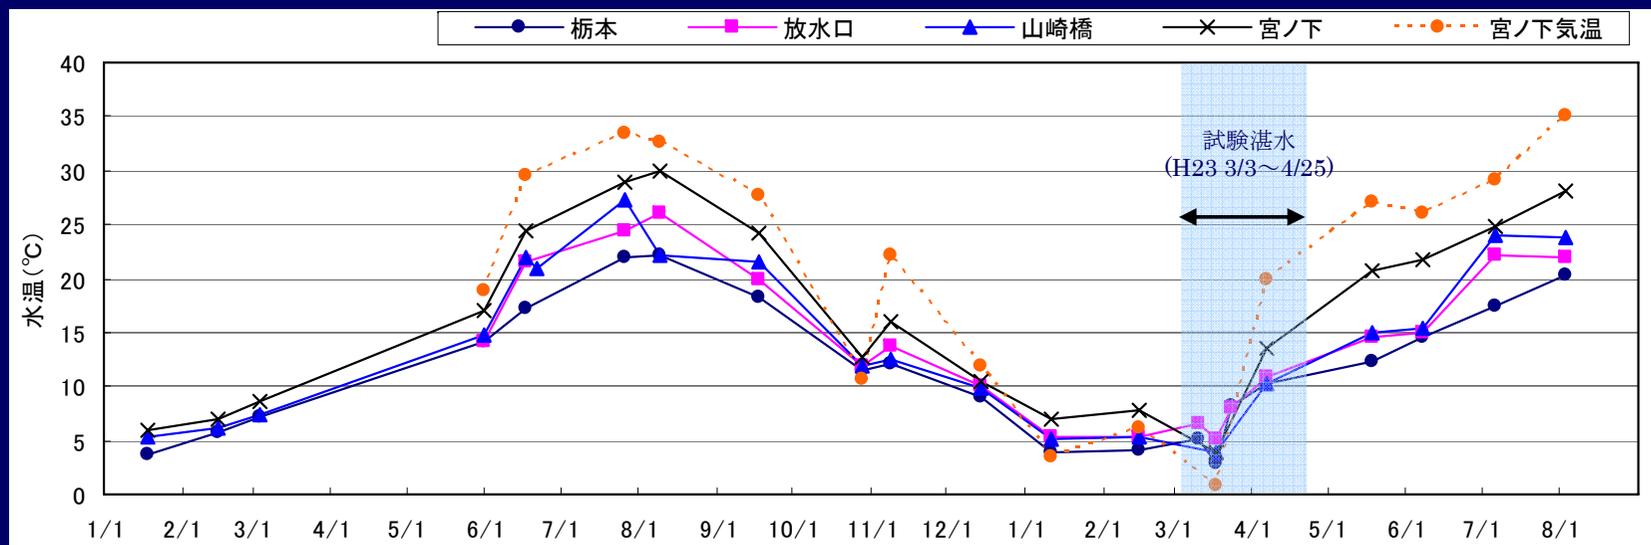
【水温】

- ・下流河川の水温は、試験湛水開始以降8月までの間、流入地点(栃本)の水温と同程度以上の水温で推移し、試験湛水前の昨年と同様の傾向であった。
- ・下流河川の水濁度は、試験湛水開始直後、および、出水のあった5月はやや高めであったが、全期間において20度以下で推移している。

- ・試験湛水時、放流地点(放水口)の水温は、流入地点(栃本)と同程度であった。
- ・試験湛水時、放流地点(放水口)の水温は、山崎橋地点も同程度であった。
- ・試験湛水後の5～8月は、水温は流下に伴い上昇し、宮ノ下地点では3～7℃程度高かった。

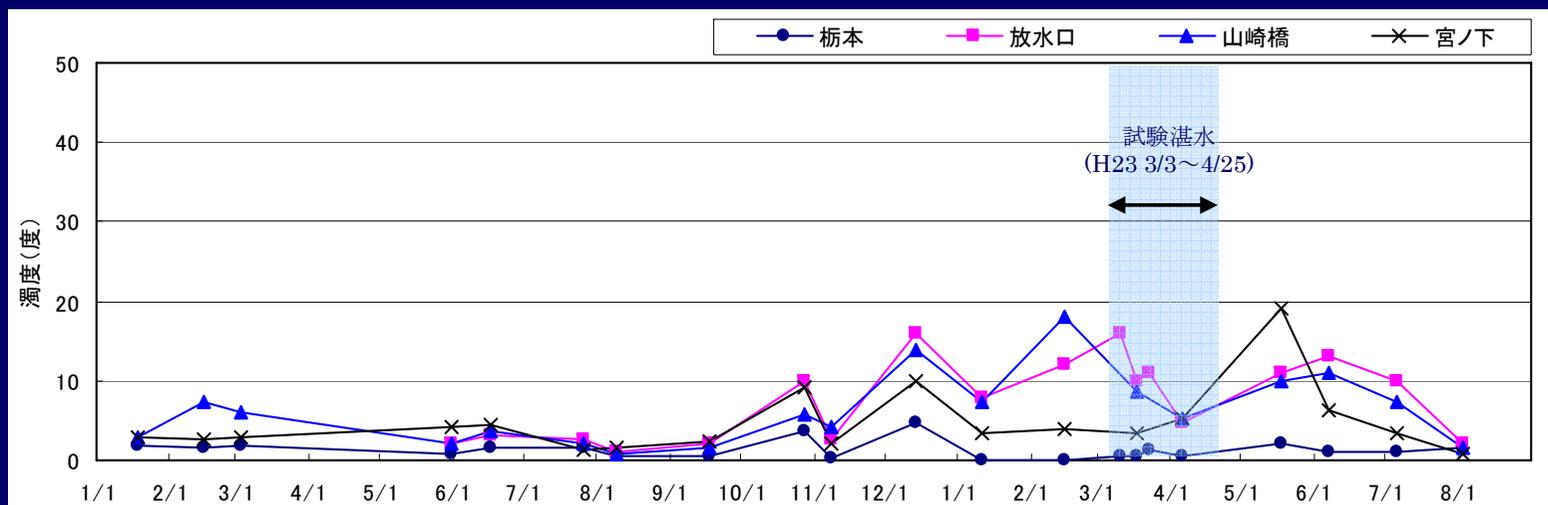
【濁度】

- ・試験湛水開始前の濁度は、放流地点（放水口）のほうが、流入地点（栃本）よりも高かった。
 - ← 工事中の濁水の影響によるものと考えられる。
- ・試験湛水開始直後の濁度は、放流地点（放水口）のほうが、流入地点（栃本）よりも高かった。
 - ← 湛水開始に伴う土壌巻上げの影響によるものと考えられる。
- ・試験湛水後半に濁度が低下。
 - ← 表層で巻き上げられた土壌成分が沈降したのと考えられる。
- ・5月～7月に放流地点の濁度が比較的高かった（12度程度）が、8月には低下した。
 - ← 5月の出水に伴って貯水池内の濁度が上昇し、濁度分を徐々に放流したことによるものと考えられる。
- ・5月に宮ノ下地点の濁度が高かった。
 - ← 袋川中流の河川改修工事（県）の影響や、支川（美歎川等）の濁度が高いためと考えられる。

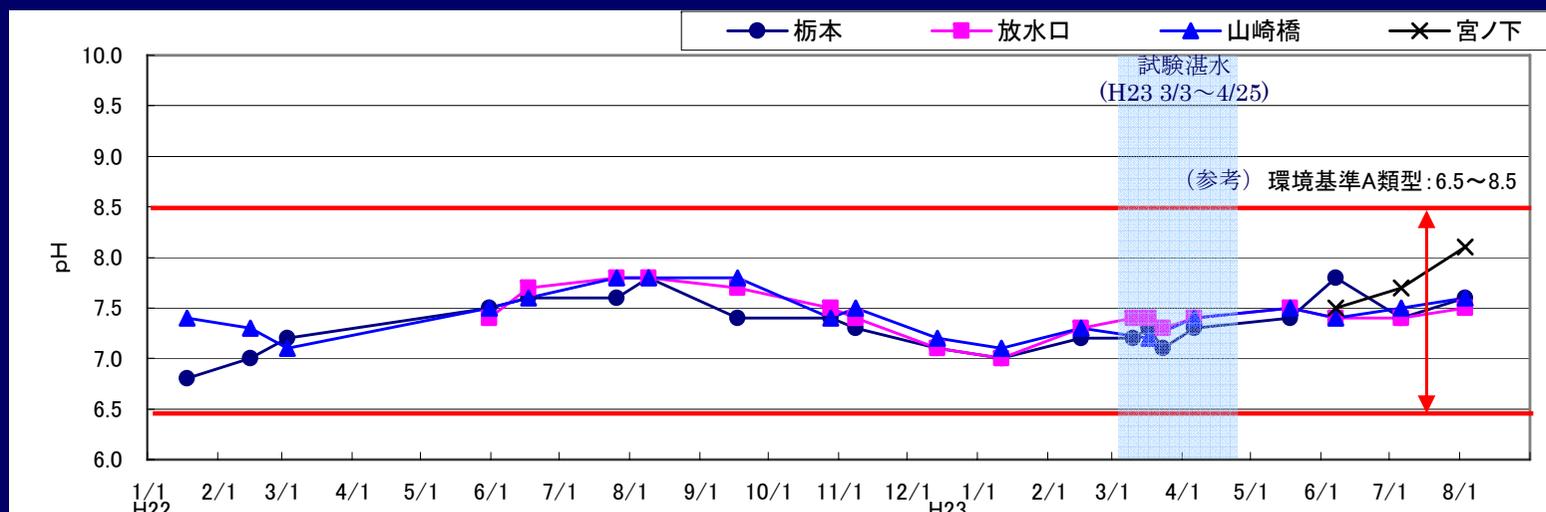
【pH】

・試験湛水時の放流地点（放水口）のpHは7.0～7.5程度で、流入地点（栃本）と同程度。

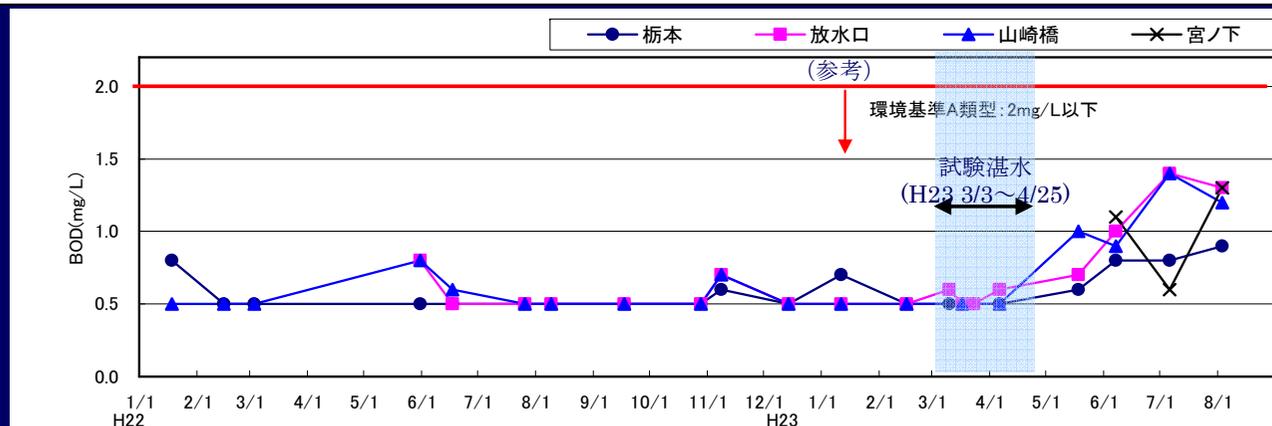
【BOD】

- ・試験湛水開始後の放流地点（放水口）のBODは0.5mg/L程度で、流入地点（栃本）と同程度。
- ・5月以降、放流地点（放水口）のBODが増加
← 出水の影響 及び 貯水池における内部生産（動植物プランクトン増殖）等による可能性が考えられる。

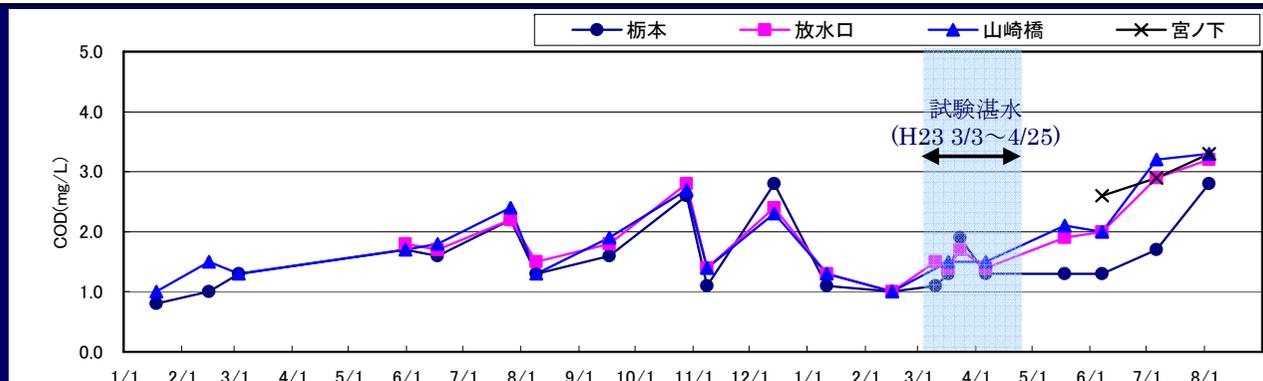
【COD】

- ・試験湛水開始後の放流地点（放水口）のCODは1~2mg/L程度で、流入地点（栃本）と同程度。
- ・5月以降、放流地点（放水口）のCODが増加
← 出水の影響 及び 貯水池における内部生産（動植物プランクトン増殖）等による可能性が考えられる。

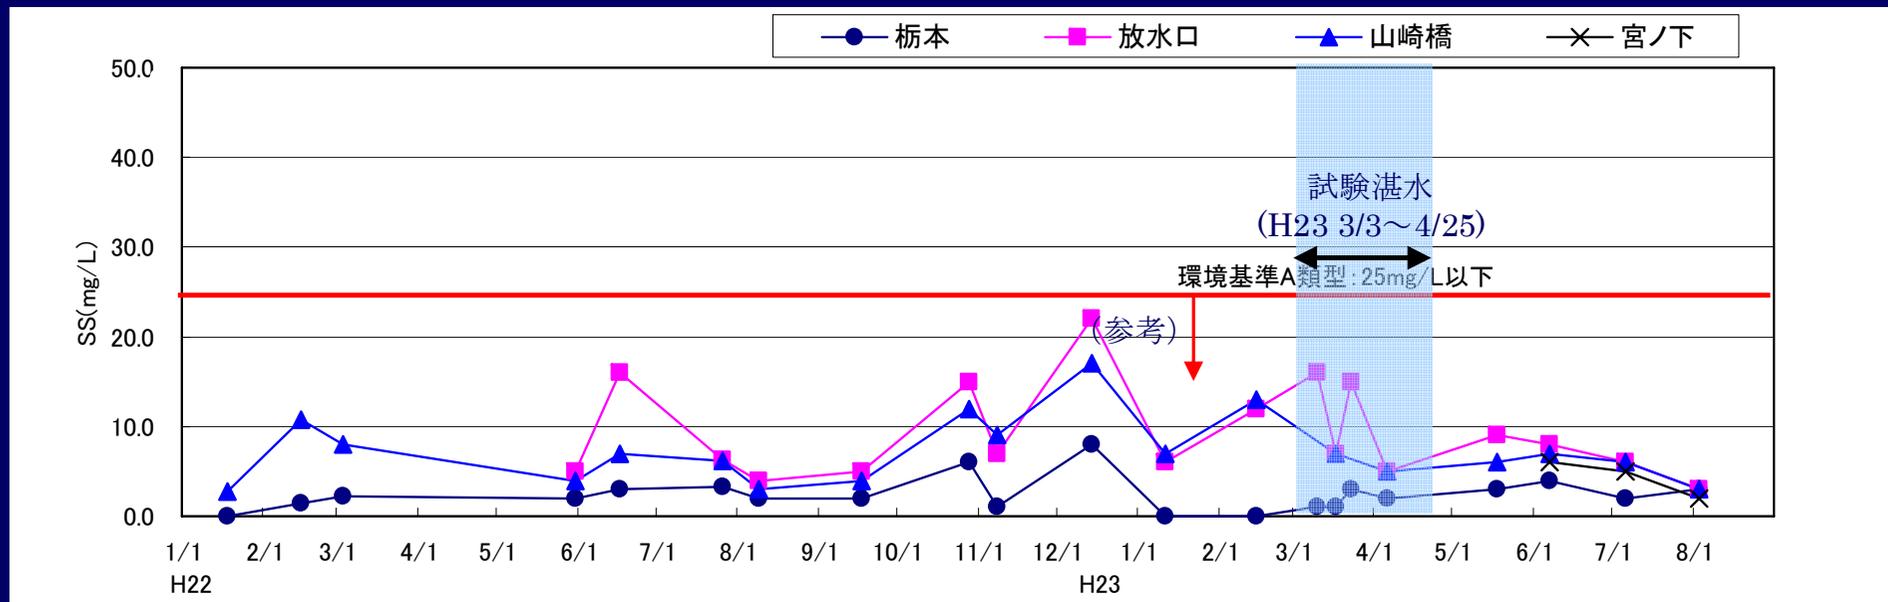
【SS】

- ・試験湛水開始前のSSは、放流地点（放水口）のほうが流入地点（栃本）よりも高かった。
← 工事に伴う濁水の影響によるものと考えられる。
- ・試験湛水開始直後のSSは、放流地点（放水口）のほうが流入地点（栃本）よりも高かった。
← 湛水開始に伴う土壌巻上げに伴うものと考えられる。
- ・試験湛水後半にSSが低下。
← 表層で巻き上げられた土壌成分の沈降に伴うものと考えられる。

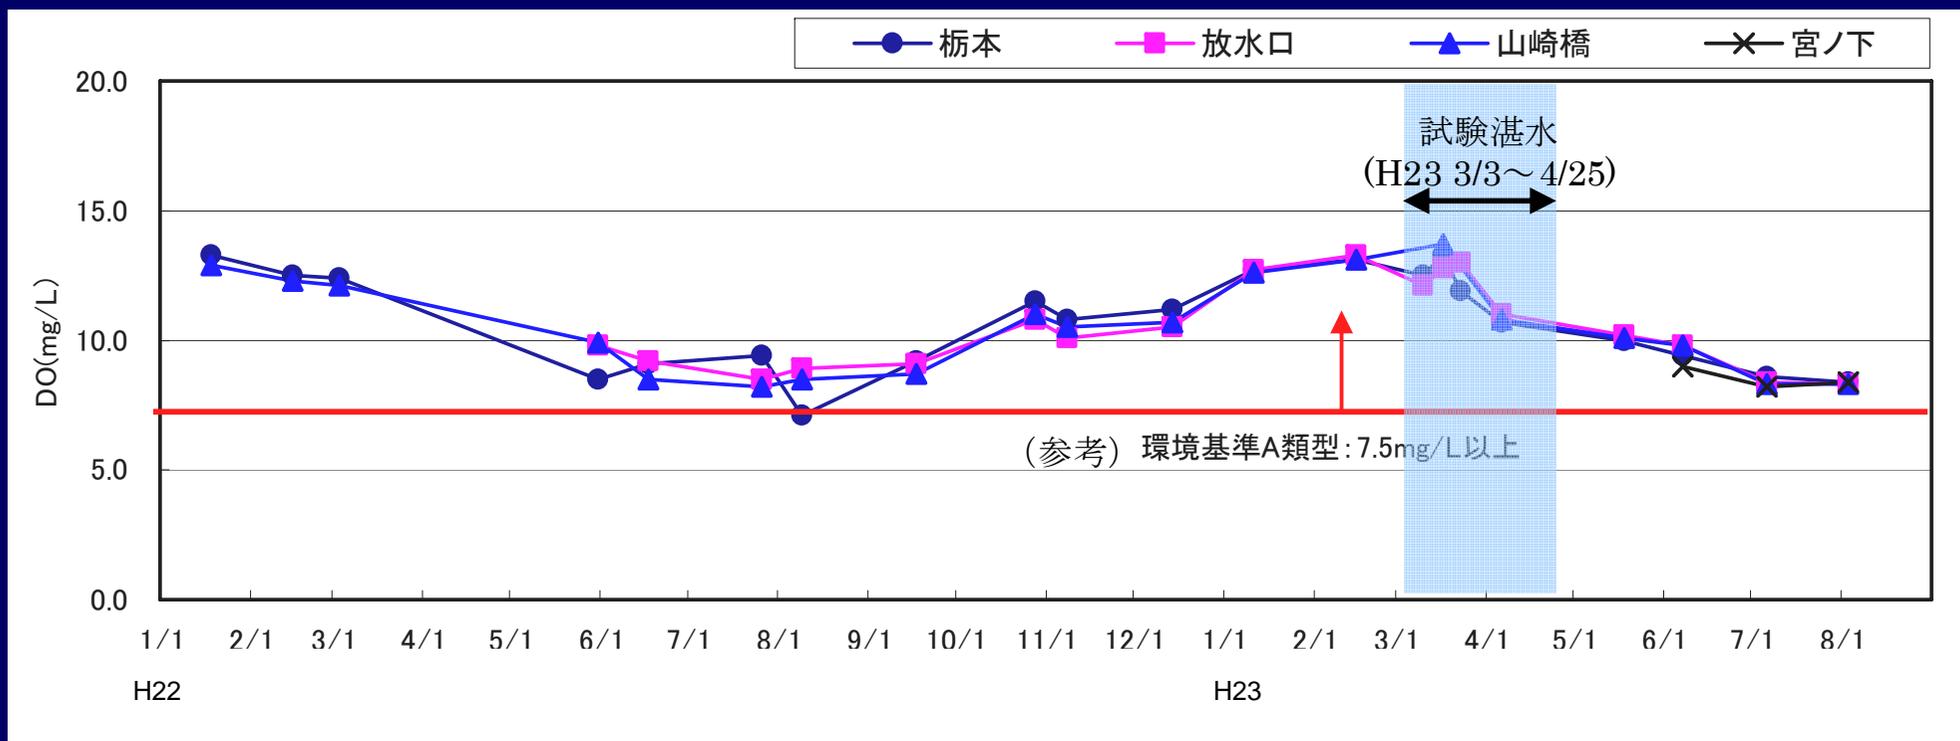
【DO】

・試験湛水開始後の放流地点（放水口）のDOは8～13mg/L程度で流入地点（栃本）と同程度。

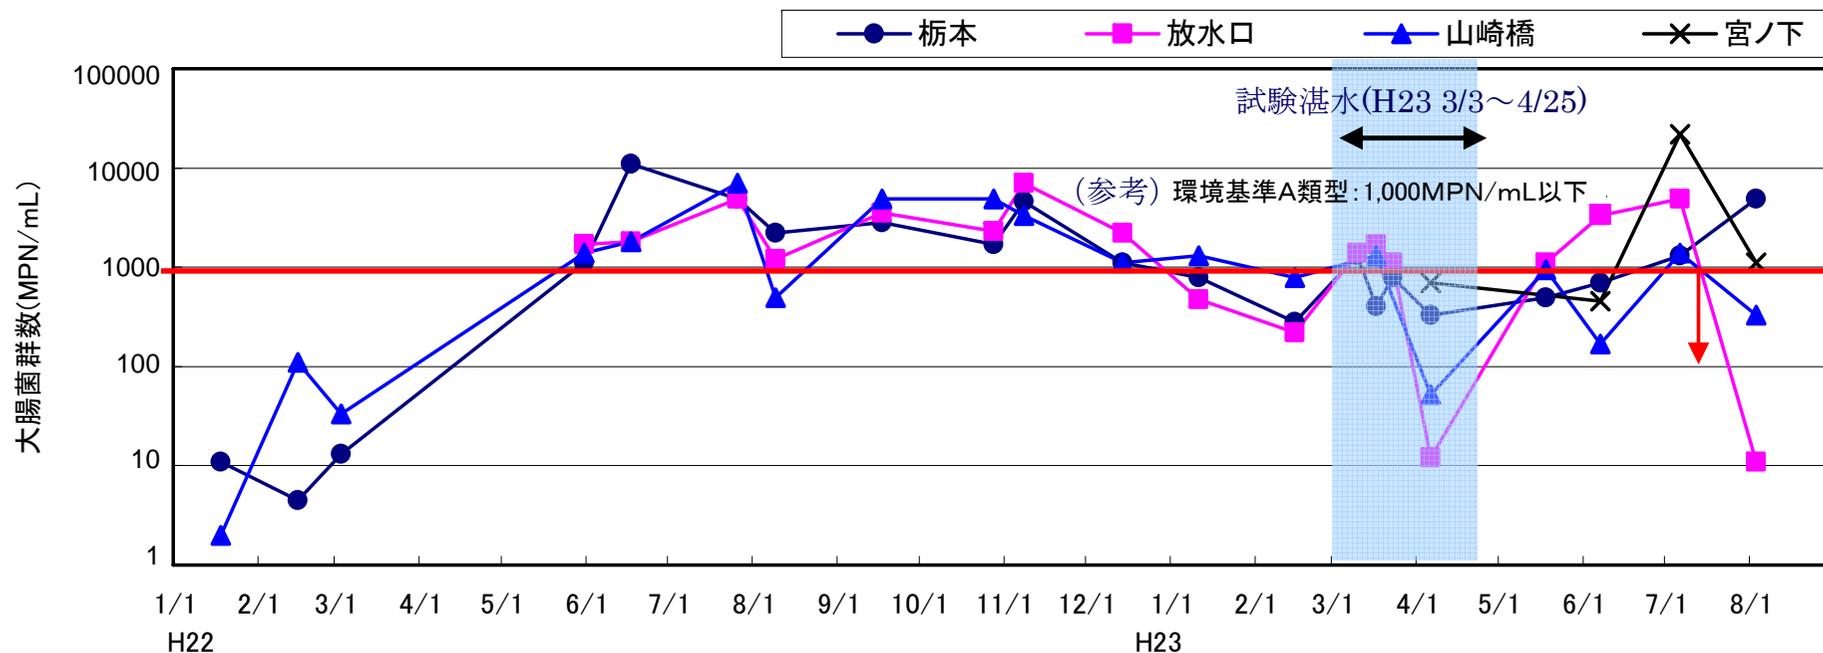
【大腸菌群数】

- ・試験湛水開始前及び湛水開始直後の放流地点（放水口）の大腸菌群数は流入地点（栃本）と同程度。
- ・大腸菌群数は試験湛水後半に各地点で減少。
 - ← 土壌成分の沈降により、放流水に含まれる土壌由来の大腸菌群数が減少した可能性が考えられる。
- ・大腸菌群数が試験湛水後の5～7月に増加。
 - ← 降雨により、土壌由来の大腸菌群数が増加した可能性が考えられる。
- ・下流河川の大腸菌群数が8月に減少。
 - ← 土壌成分の沈降により、放流水に含まれる土壌由来の大腸菌群数が減少した可能性が考えられる。

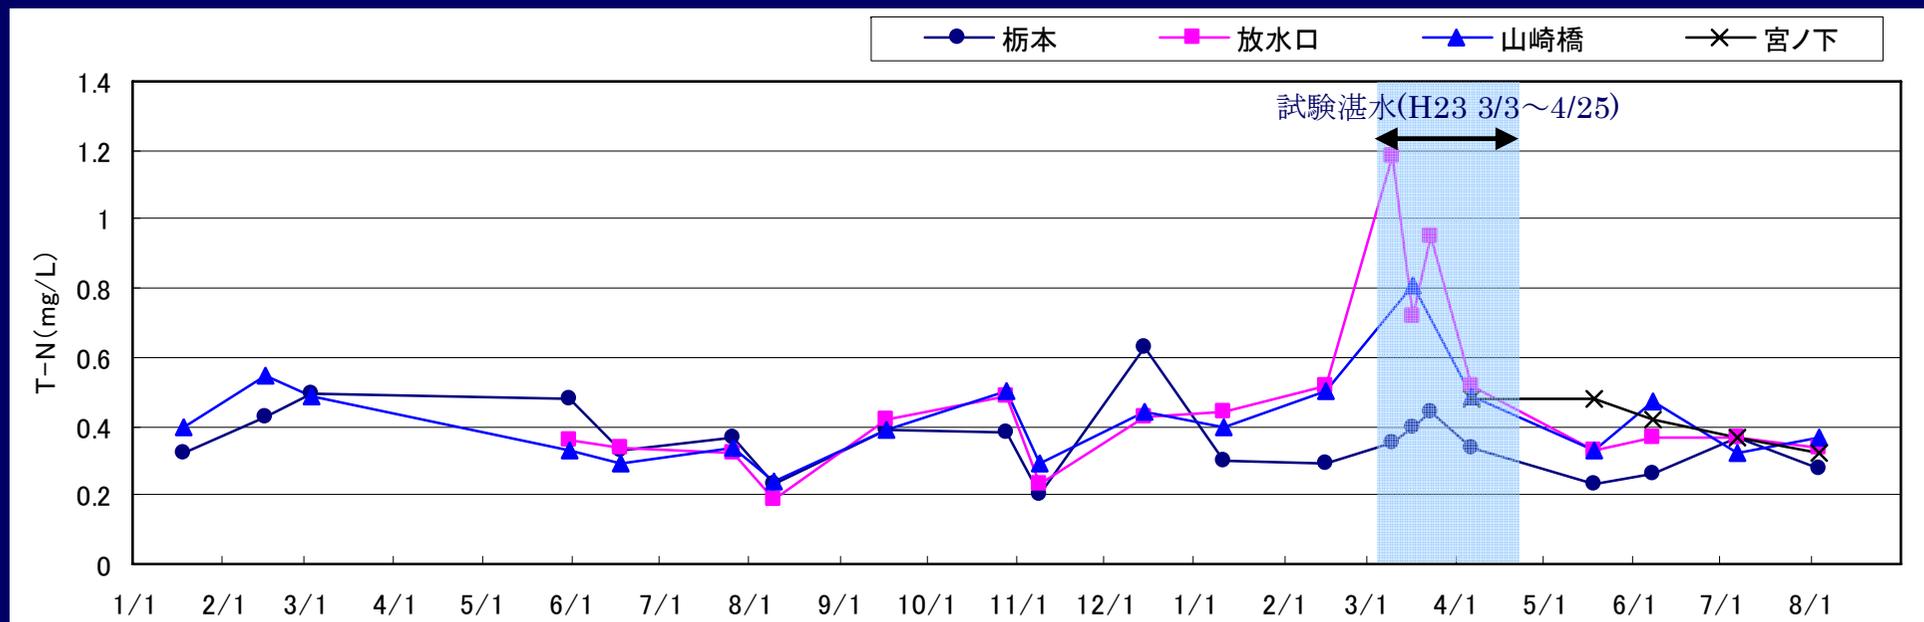
【T-N】

- ・試験湛水開始前のT-Nは、放流地点（放水口）のほうが流入地点（栃本）より高かった。
← 工事中の濁水の影響によるものと考えられる。（土粒子由来のT-N）
- ・試験湛水開始直後のT-Nは、放流地点（放水口）のほうが流入地点（栃本）より高かった。
← 湛水開始に伴う巻上げの影響によるものと考えられる。（土粒子由来のT-N）
- ・試験湛水後半以降（4月以降）のT-Nは低下傾向。
← 土壌成分が徐々に沈降したためと考えられる。

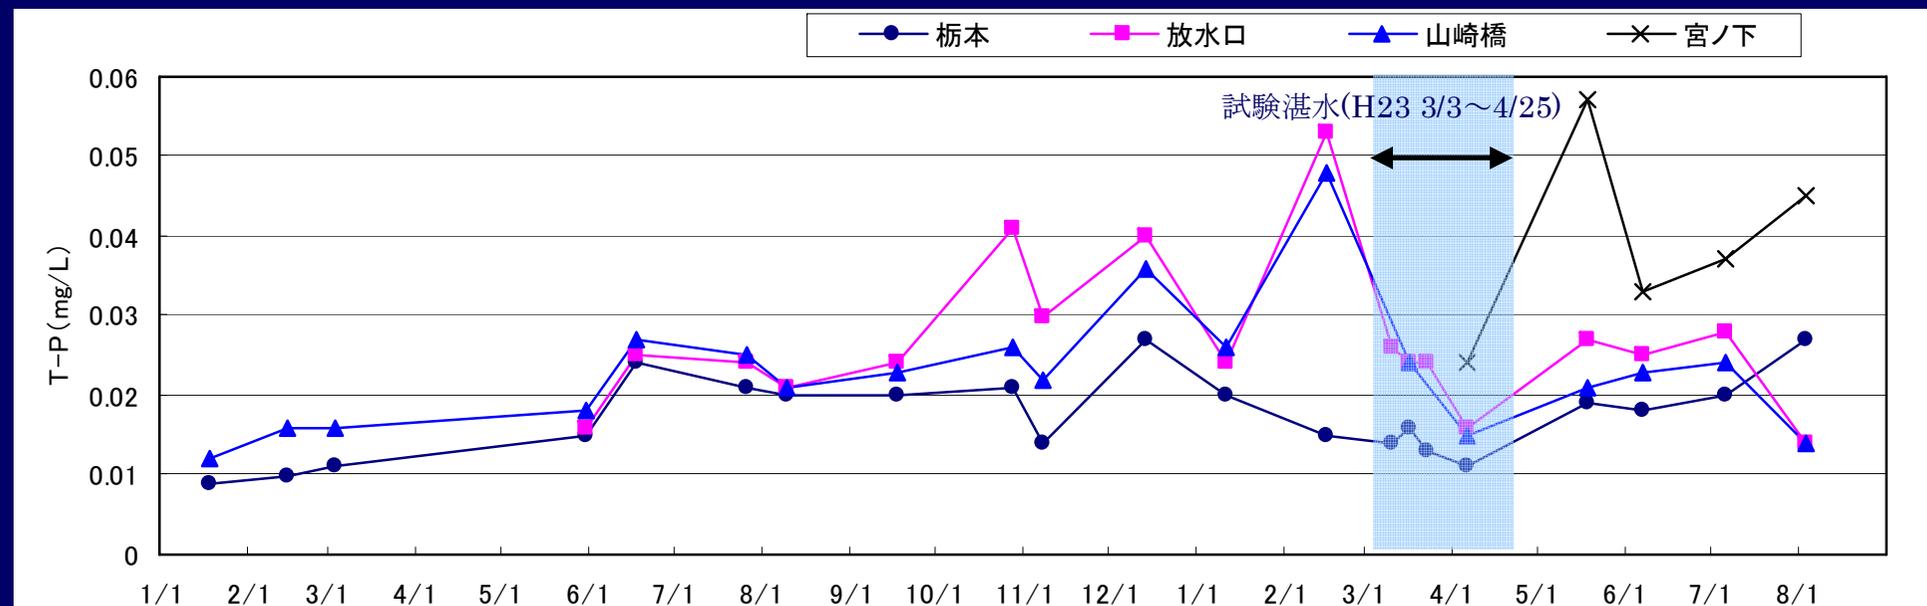
【T-P】

- ・試験湛水開始前のT-Pは、放流地点（放水口）のほうが流入地点（栃本）よりも高かった。
← 工事中の濁水の影響によるものと考えられる。（土粒子由来のT-P）
- ・試験湛水開始直後のT-Pは放流地点（放水口）のほうが流入地点（栃本）よりも高かった。
← 湛水開始に伴う巻上げの影響によるものと考えられる。（土粒子由来のT-P）
- ・T-Pは、5～7月の間、放流地点（放水口）のほうが流入地点（栃本）よりも若干高い程度で推移。
← 出水の影響や、貯水池における内部生産（動植物プランクトンの増殖）等による可能性が考えられる。
- ・5月には宮ノ下地点のT-Pが高かった。
← 袋川中流の河川改修工事（県）や、支川（美歎川等）の影響と考えられる。（土粒子由来のT-P）

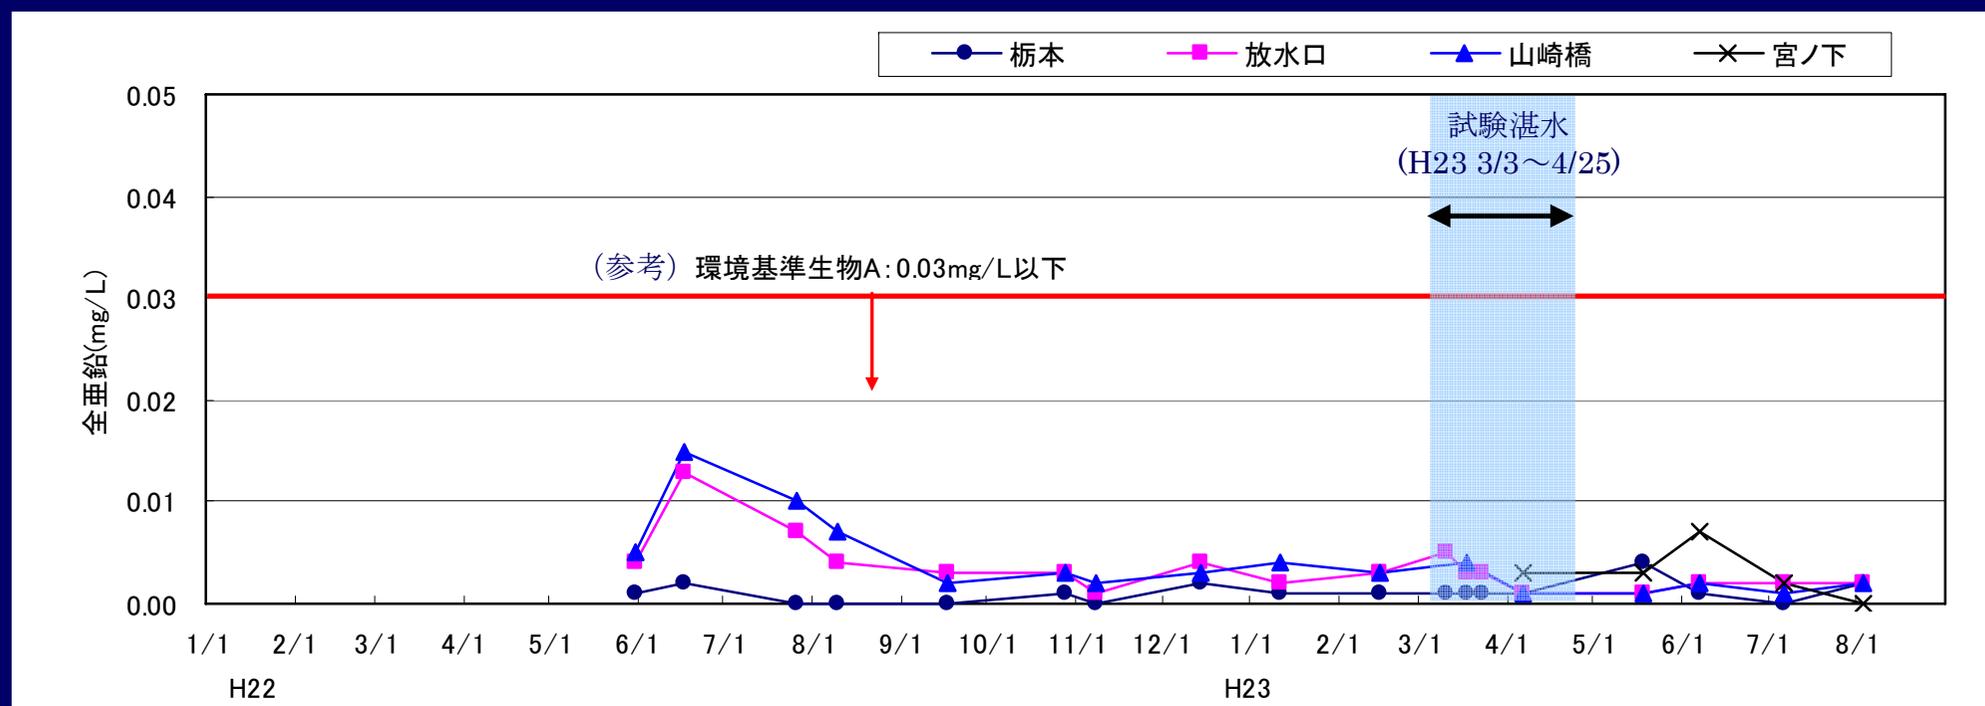
【全亜鉛】

・試験湛水開始後の放流地点（放水口）の全亜鉛は、0.01mg/L以下。（環境基準生物A相当値を満足）

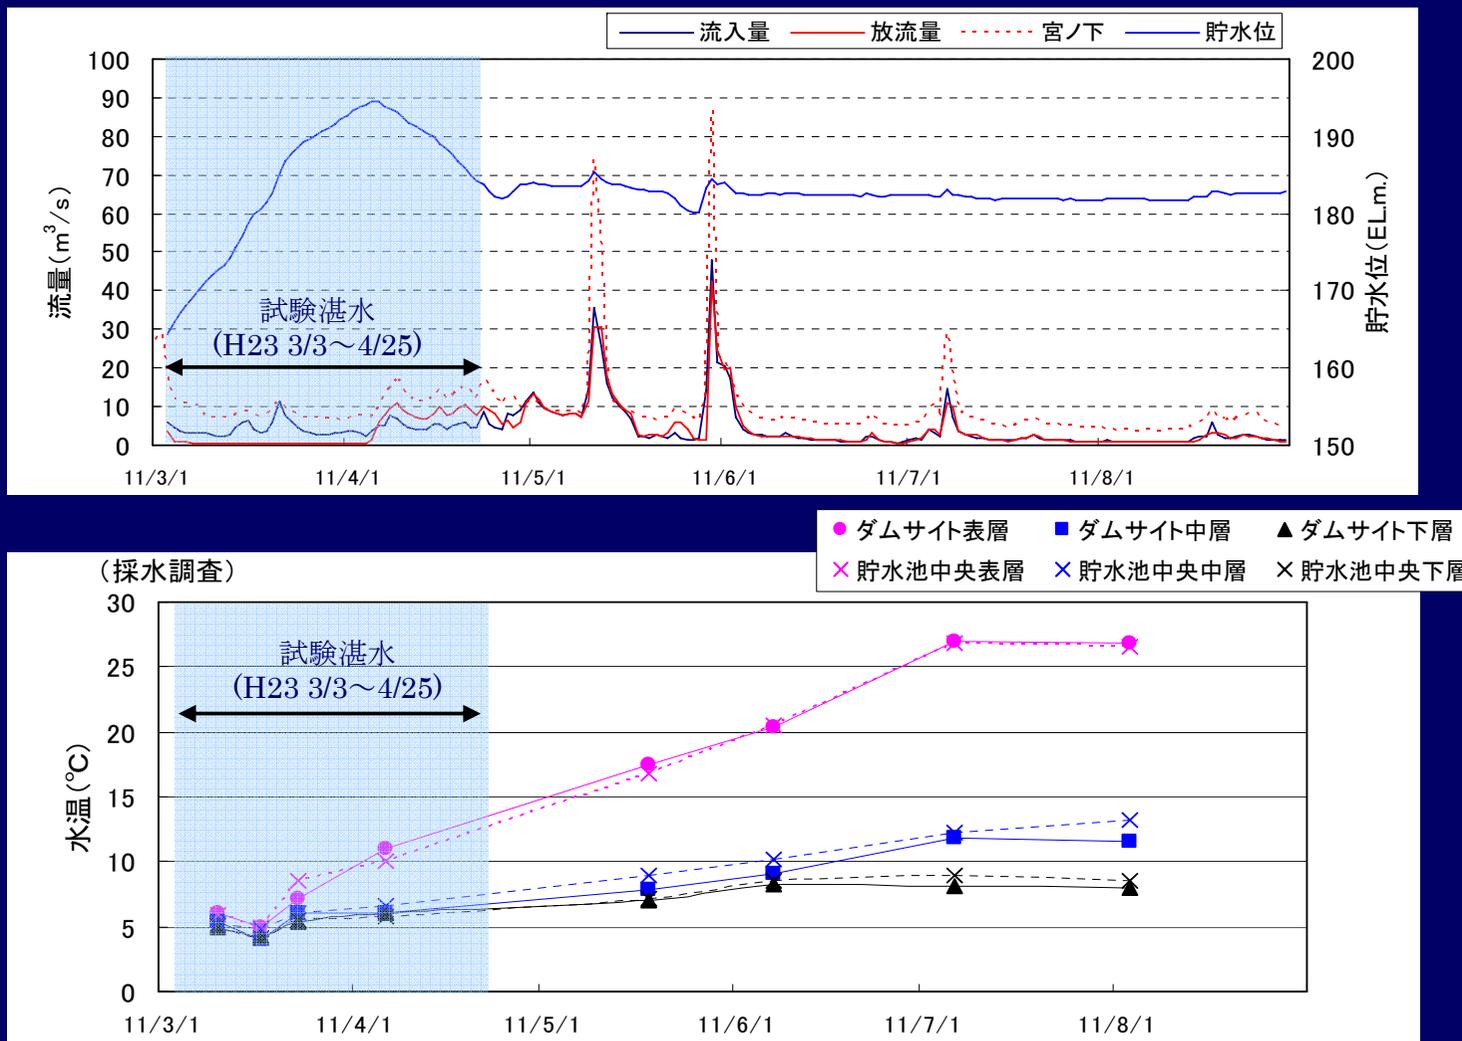
【水温】

- ・貯水池内水温は、表層水温が3月下旬から徐々に上昇し、4月時点では10℃程度まで上昇、その後、5月時点では17℃、6月～8月は20℃以上に上昇。

- ・貯水池内の水温は、試験湛水開始以降、表層水温が徐々に上昇し、躍層が形成され、6月～8月にかけて20℃以上に上昇した。
- ・貯水池内の濁度は、試験湛水開始直後にダムサイト下層で24度まで増加したが、その後は徐々に低下した。その後、5月の出水の影響で6月の貯水池中央の中層濁度が25度まで増加した。

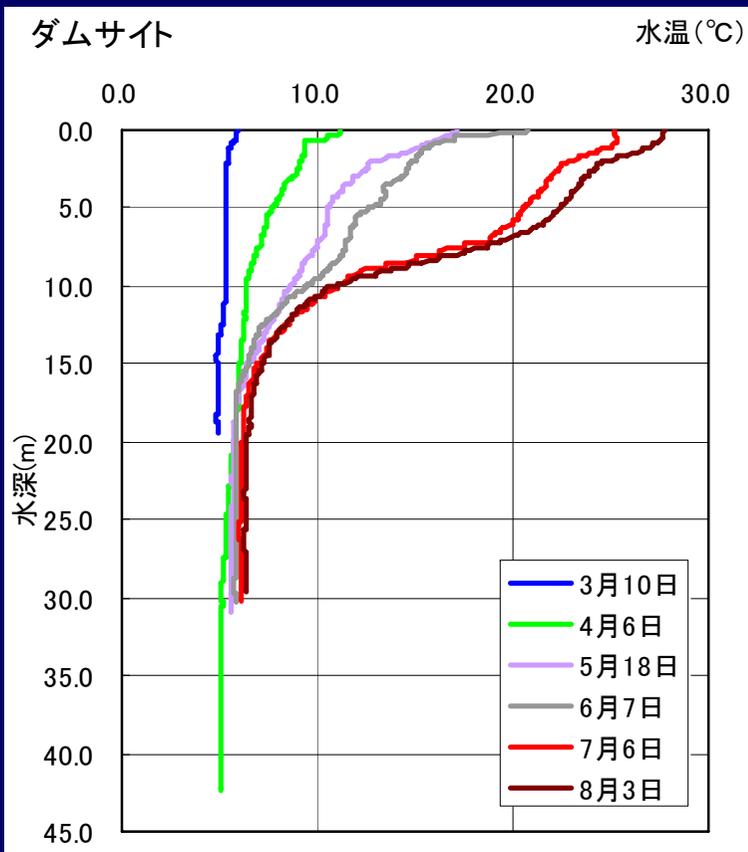
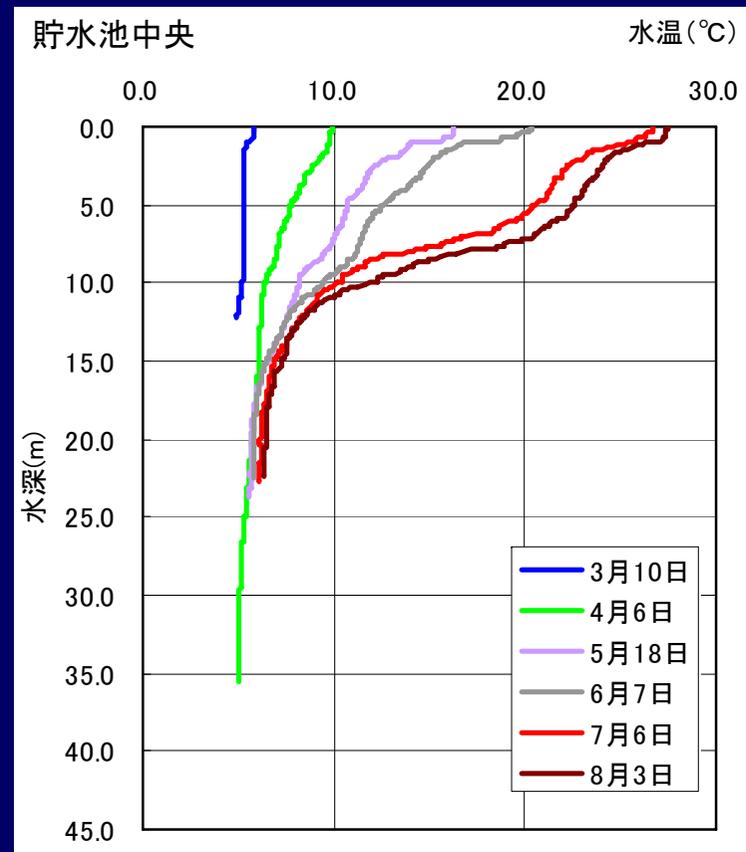
【水温鉛直分布】

- ・中層及び下層水温は水温があまり上昇しないため、徐々に水温成層が形成。
- ・7月、8月時点で、水深5～10mに水温躍層が形成。
