中国地方ダム等管理フォローアップ委員会 第2回 殿ダムモニタリング委員会

平成23年 11月 21日
国土交通省 中国地方整備局

殿ダム事業の進捗状況

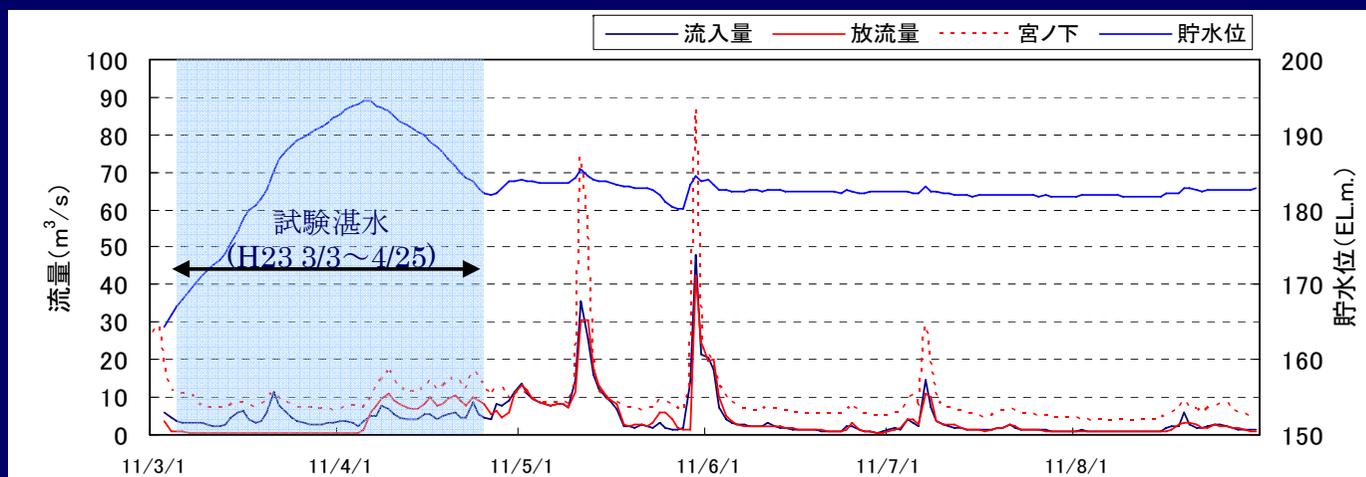
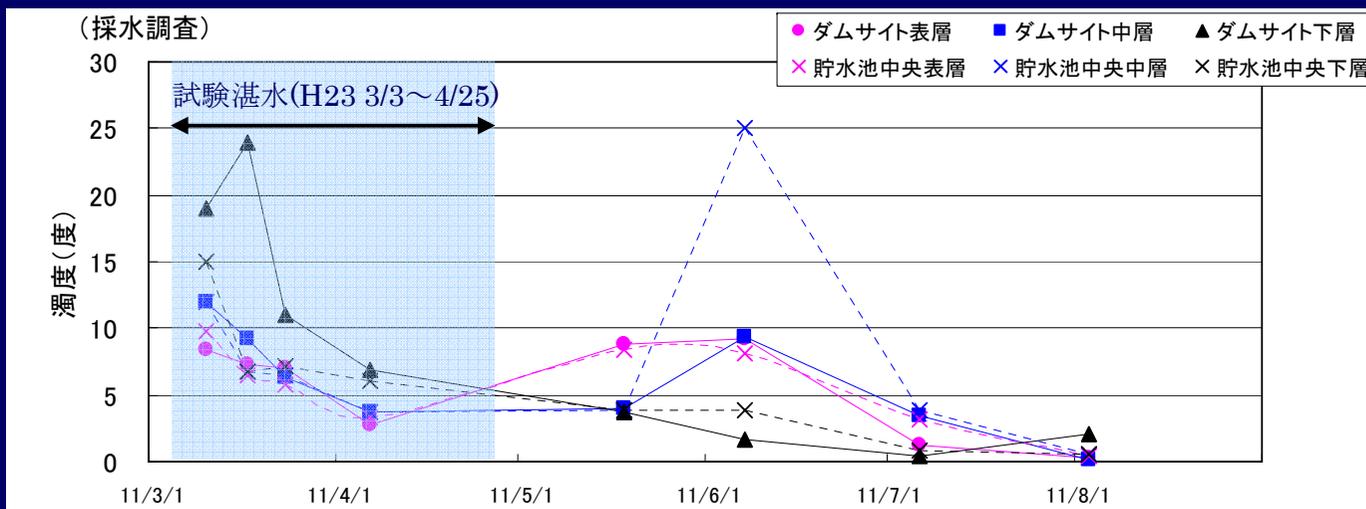
【濁度】

- ・試験湛水時の貯水池内濁度は、試験湛水開始直後にダムサイト下層で24度まで増加。
- ・試験湛水中、濁度は減少傾向を示し、4月では下層でも6度程度にまで低下。
- ・表層では5～6月に8度程度に上昇したが、その後低下傾向となり、7～8月に4度程度に低下。
- ・6月に中層の濁度が増加。 ← 5月の出水の影響によるものと考えられる。

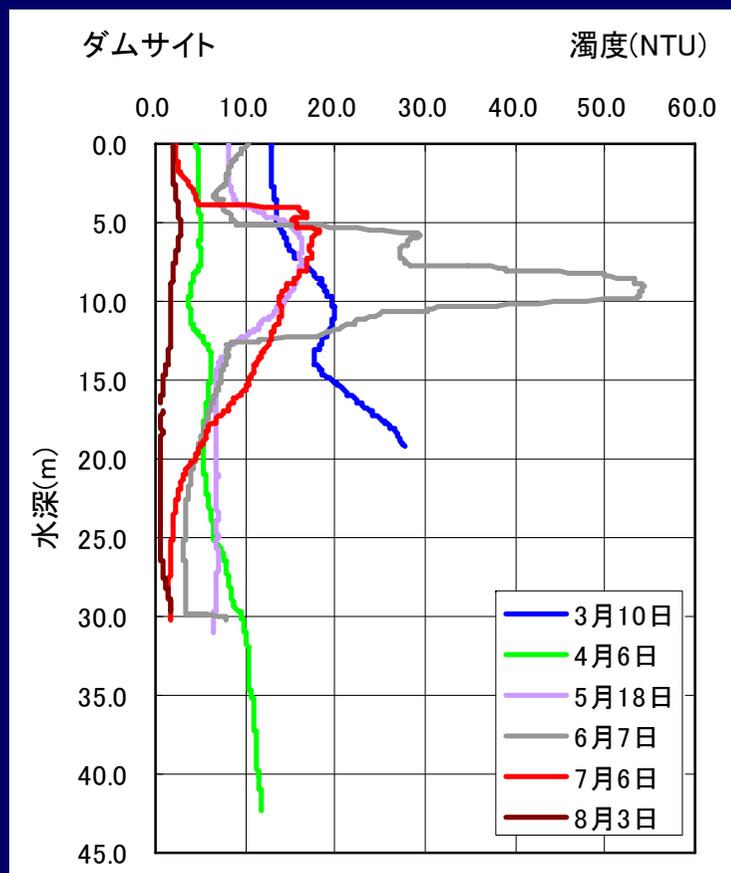
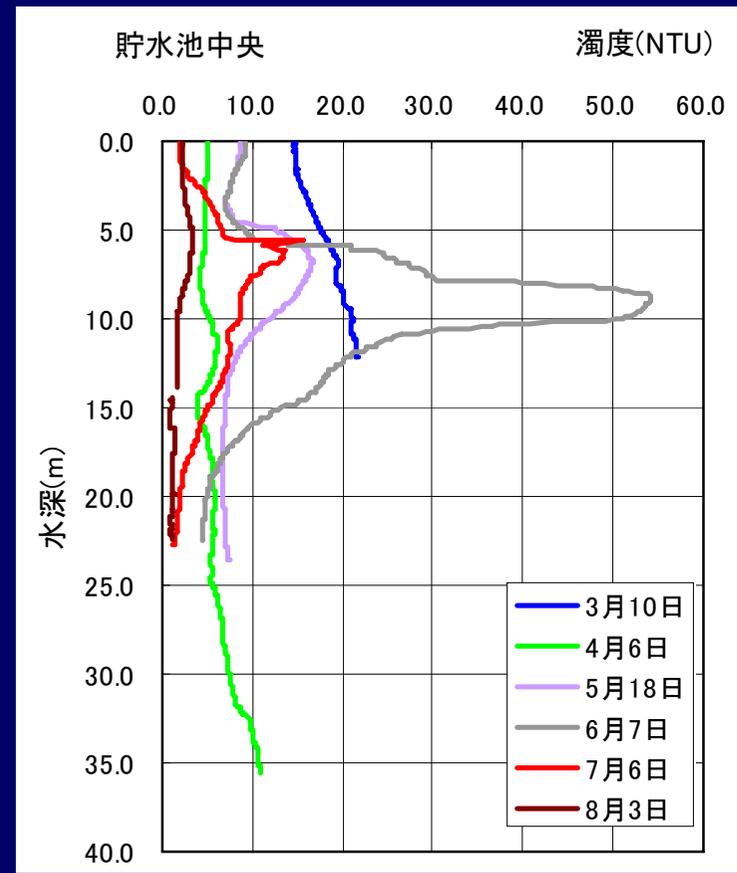
【濁度鉛直分布】

- ・試験湛水時の貯水池内濁度は、試験湛水開始直後でダムサイト下層で28NTUと高かった。
- ・その後徐々に減少したが、6月7日時点では水深10m付近で50NTU程度に増加。
 - ← 5月の出水の影響によるものと考えられる。
- ・その後、低下したが、7月6日時点でも18NTU程度あった。
 - ← 5月の2回の出水の影響が残っていることに加え、7月上旬の出水の影響もあったと考えられる。

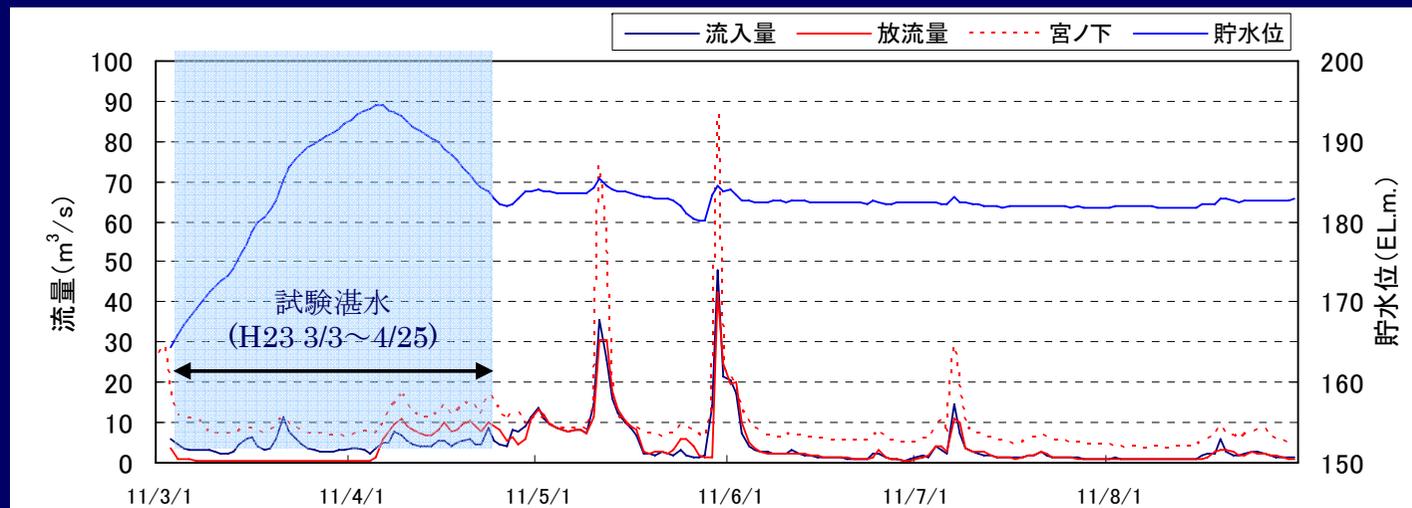
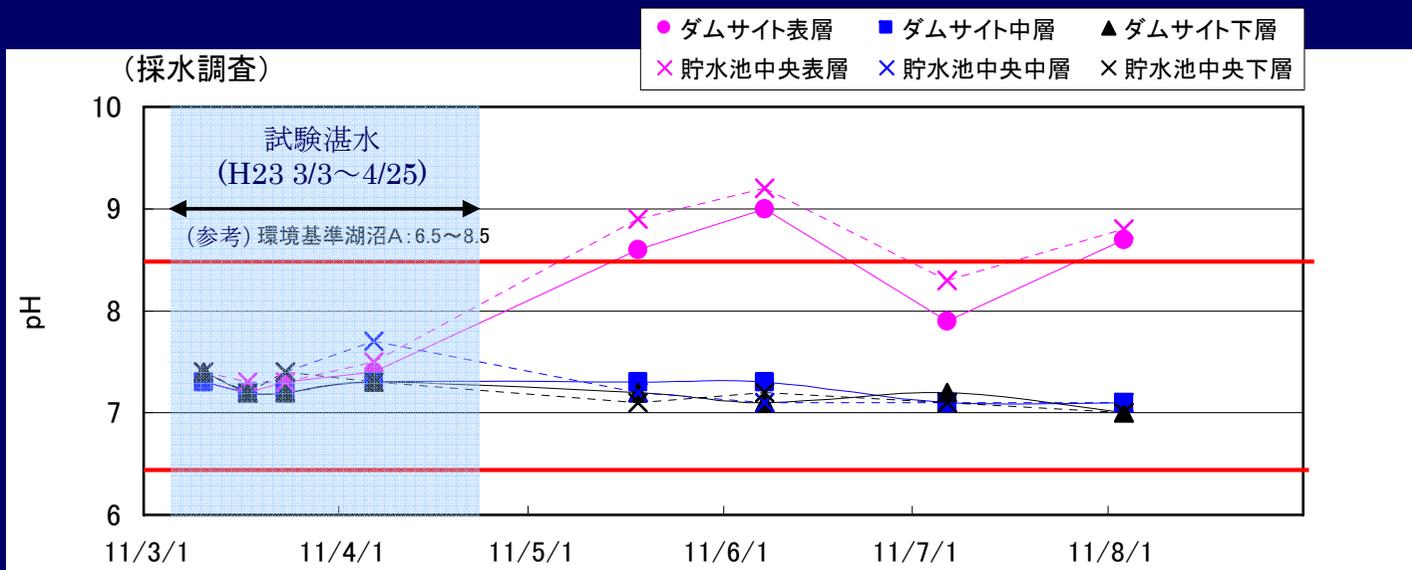
【pH】

・pHは試験湛水中(3/3~4/25)は7.1~7.6程度だったが、5月以降は表層で7.9~9.1、下層で7.0~7.2程度。 ← 5月以降、表層のpHが高いのは、植物プランクトンによる光合成の影響と考えられる。

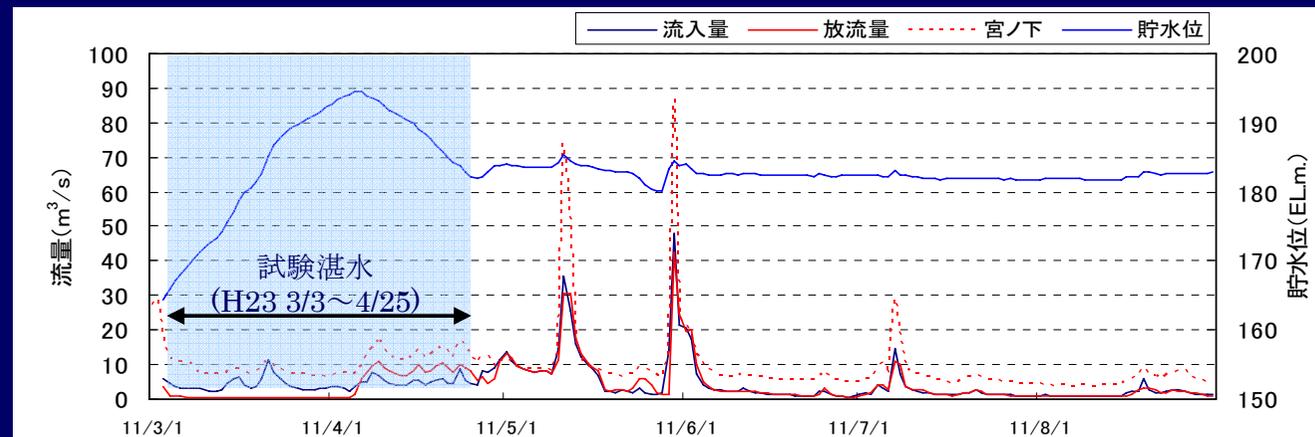
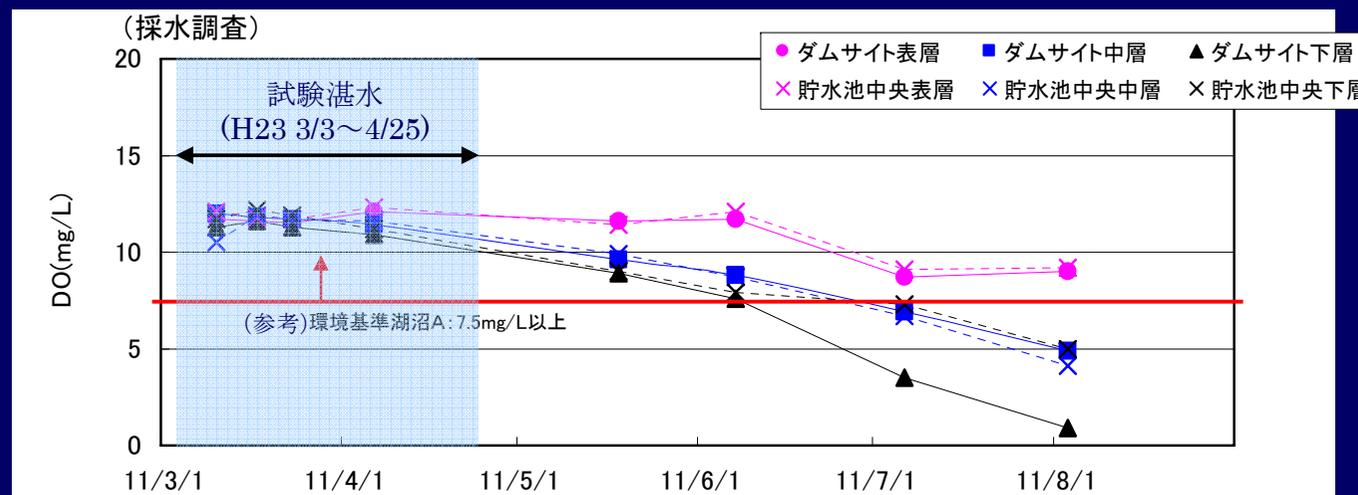
【DO】

- ・試験湛水中(3/3~4/25)のDOは、表層で12mg/L程度。
- ・5月~8月のDOは、表層で、9~12mg/L程度、下層で1~9mg/L程度。
- ・5月以降、中層・下層ではDOが低下。
 - ← 有機物の分解に伴いDOが消費されると共に、成層が形成されるために表層からのDO供給が減少した結果と考えられる。

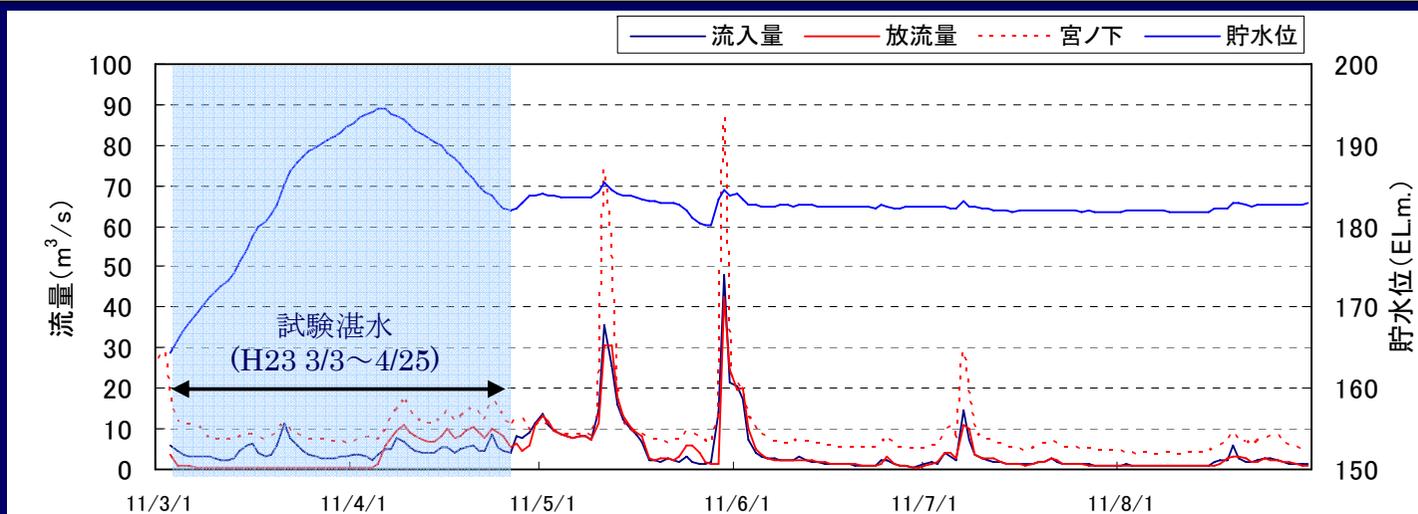
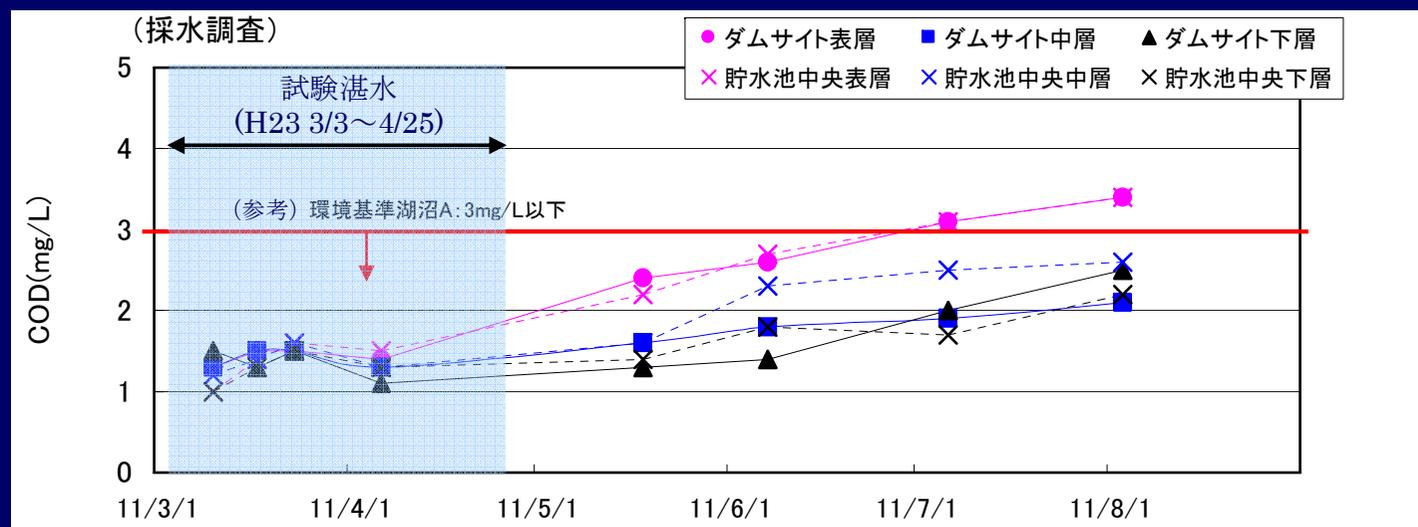
【COD】

- ・試験湛水中（3/3～4/25）の貯水池内CODは1～2mg/L程度で、5月～8月は表層で2～3mg/L程度
- ・5月以降、貯水池表層のCODが増加
← 出水の影響 及び 貯水池における内部生産（動植物プランクトン増殖）等による可能性が考えられる。

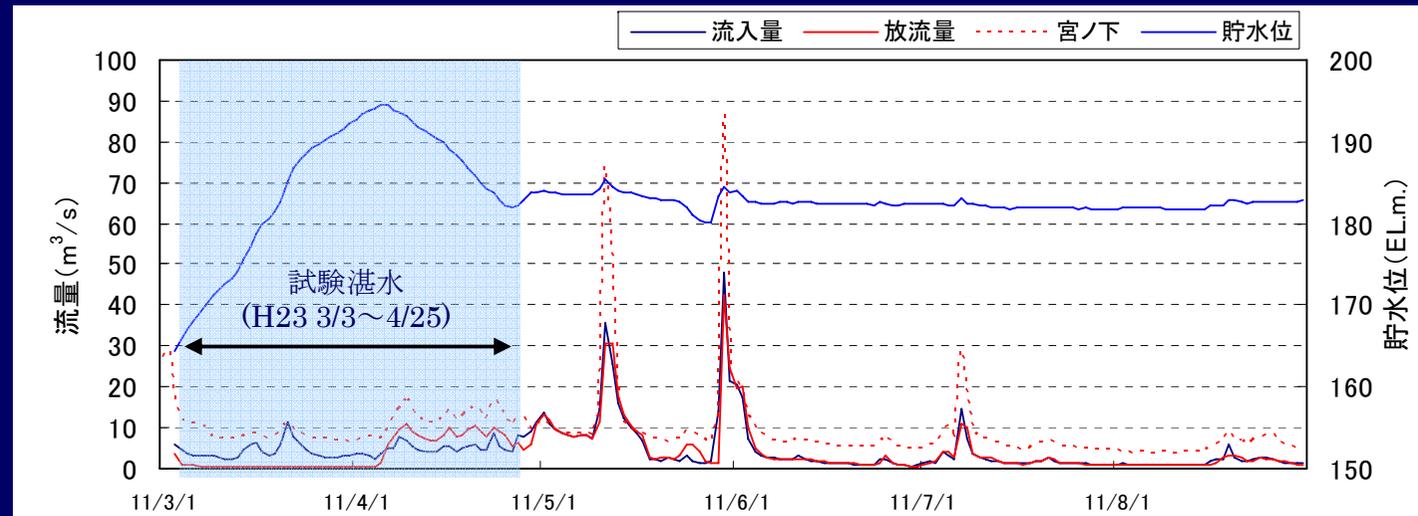
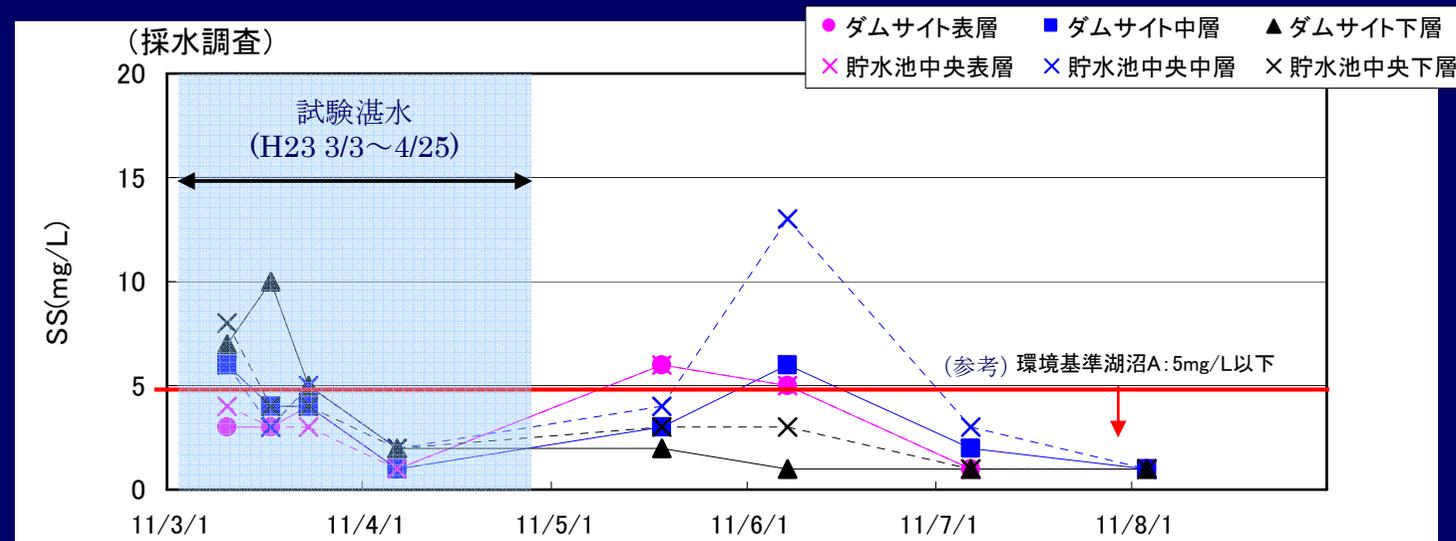
【SS】

- ・試験湛水中(3/3~4/25)の貯水池内のSSは2~10mg/L程度で、5月~8月は表層で1~6mg/L程度。
- ・6月に中層のSSが増加。 ← 5月の出水の影響によるものと考えられる。

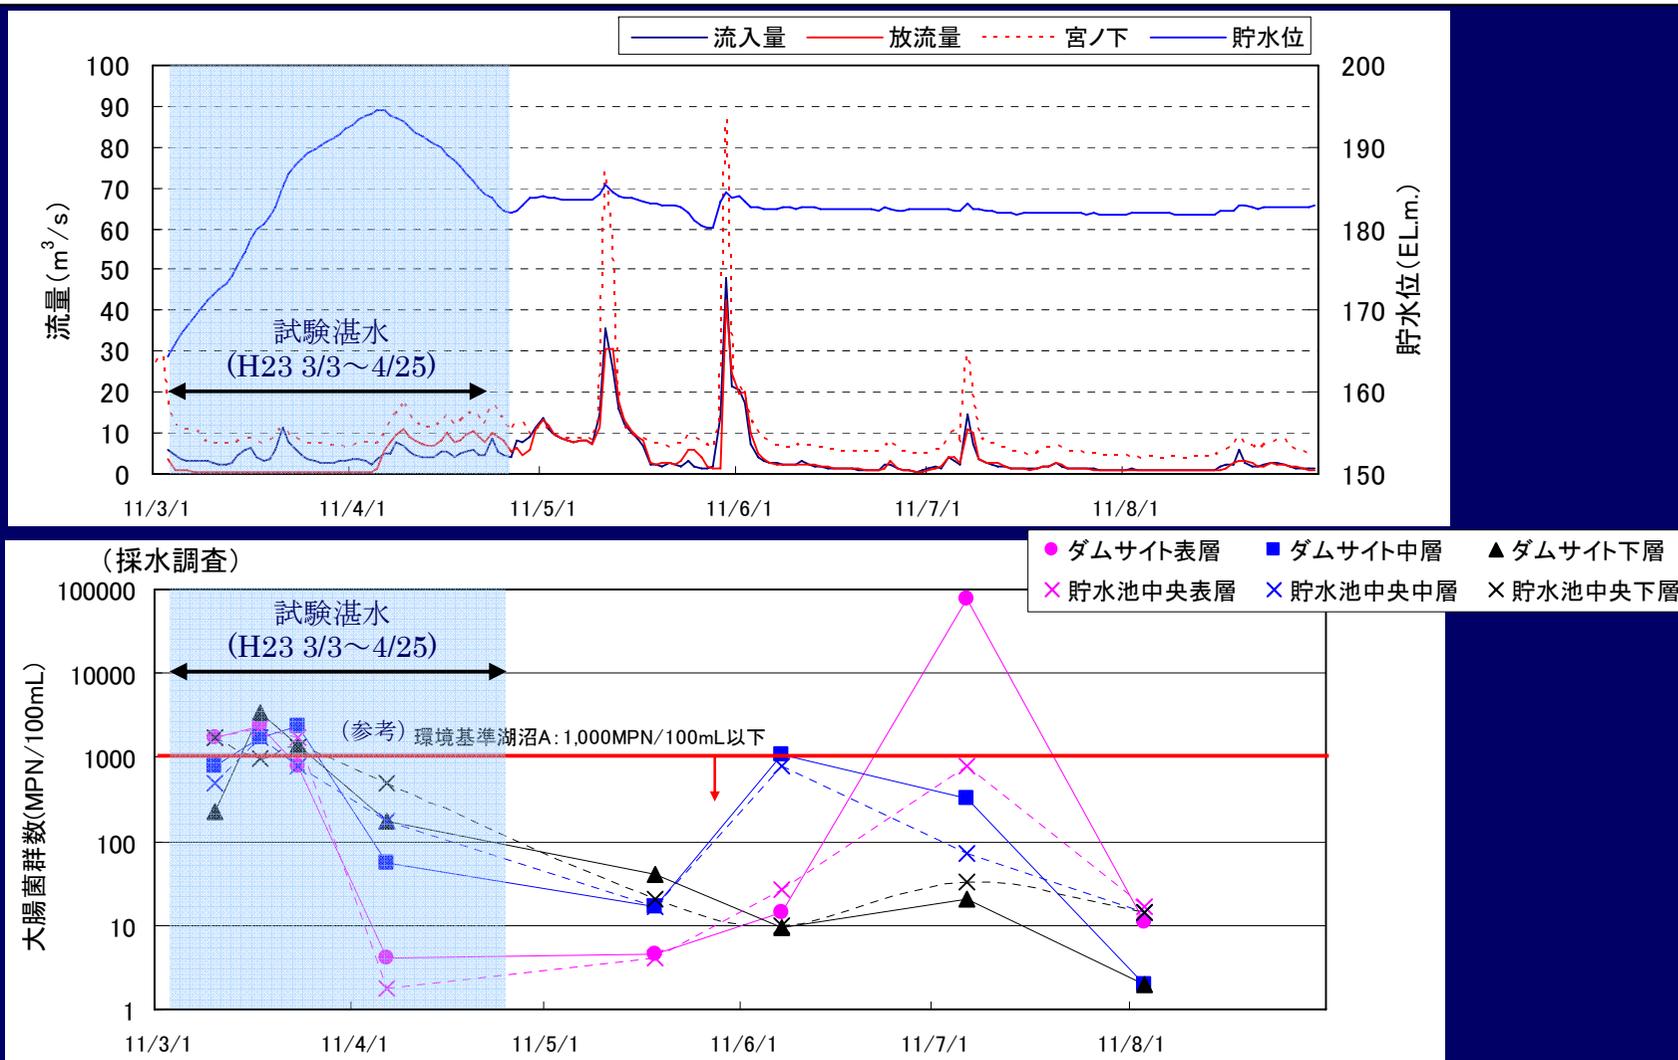
【大腸菌群数】

- ・試験湛水中(3/3~4/25)の貯水池内の大腸菌群数は10~1,000MPN/100mL程度で、5月~8月は10~100,000MPN/100mL程度。
- ・7月にはダムサイト表層の大腸菌群数が他の地点に比べて100~10,000倍程度と高かった。

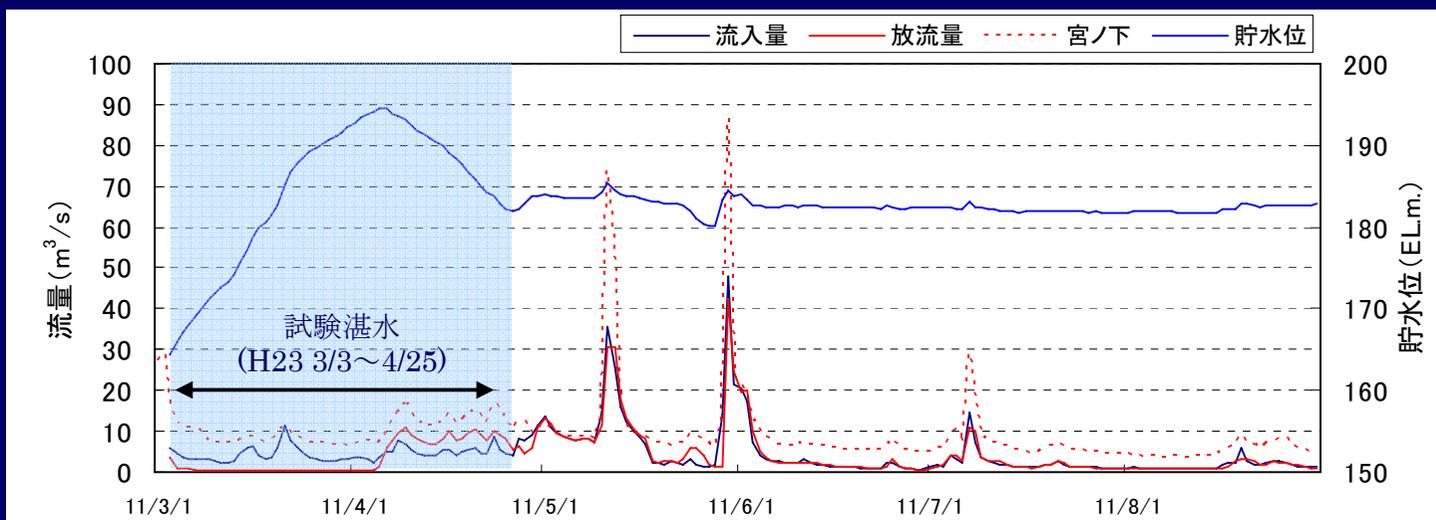
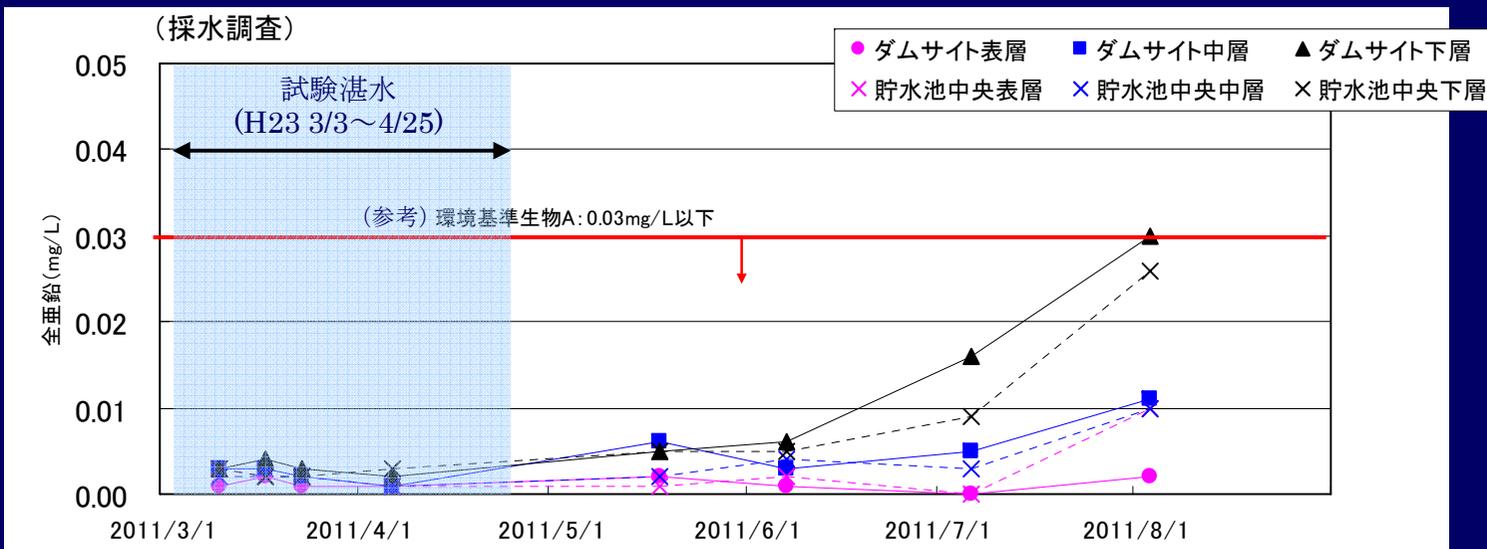
【全亜鉛】

- ・試験湛水開始後の貯水池内の全亜鉛は0.03mg/L以下であり、環境基準生物A相当を満足。
- ・6月以降、下層の全亜鉛が増加。 ← DOの低下に伴う底泥からの溶出によるものと考えられる。

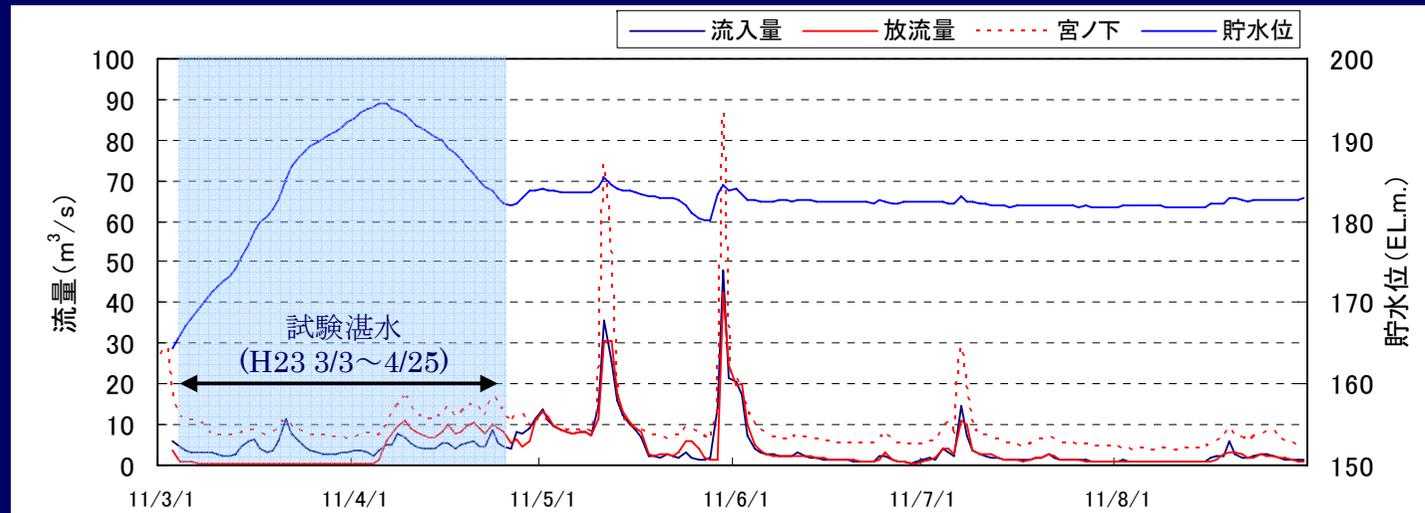
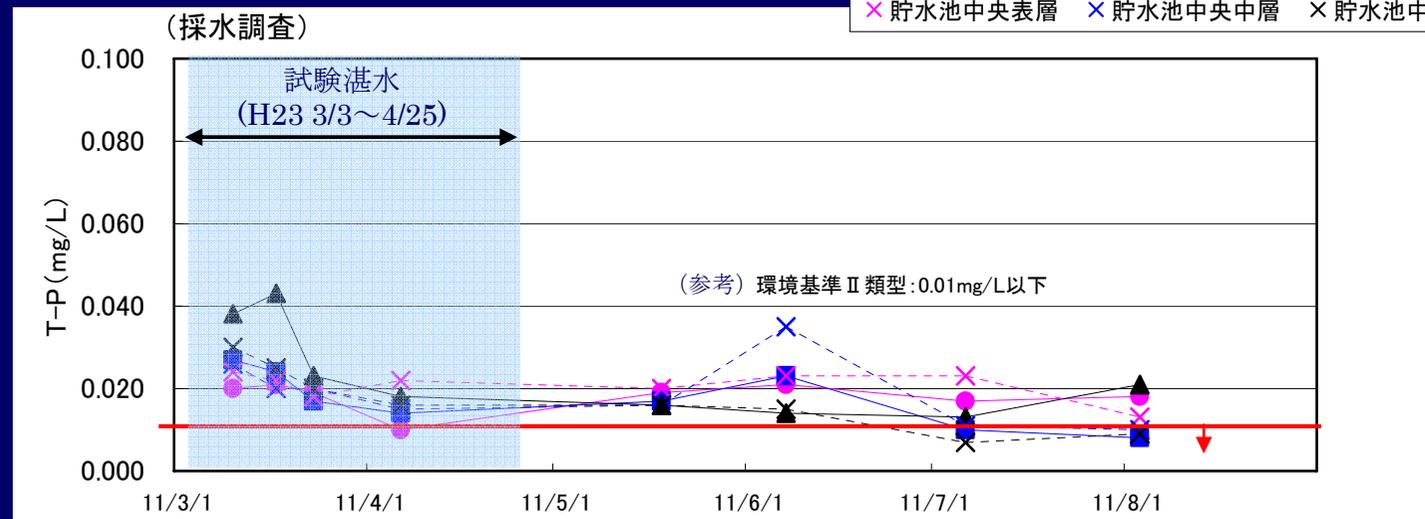
【T-P】

・試験湛水開始後の貯水池内表層T-Pは0.02mg/L程度。

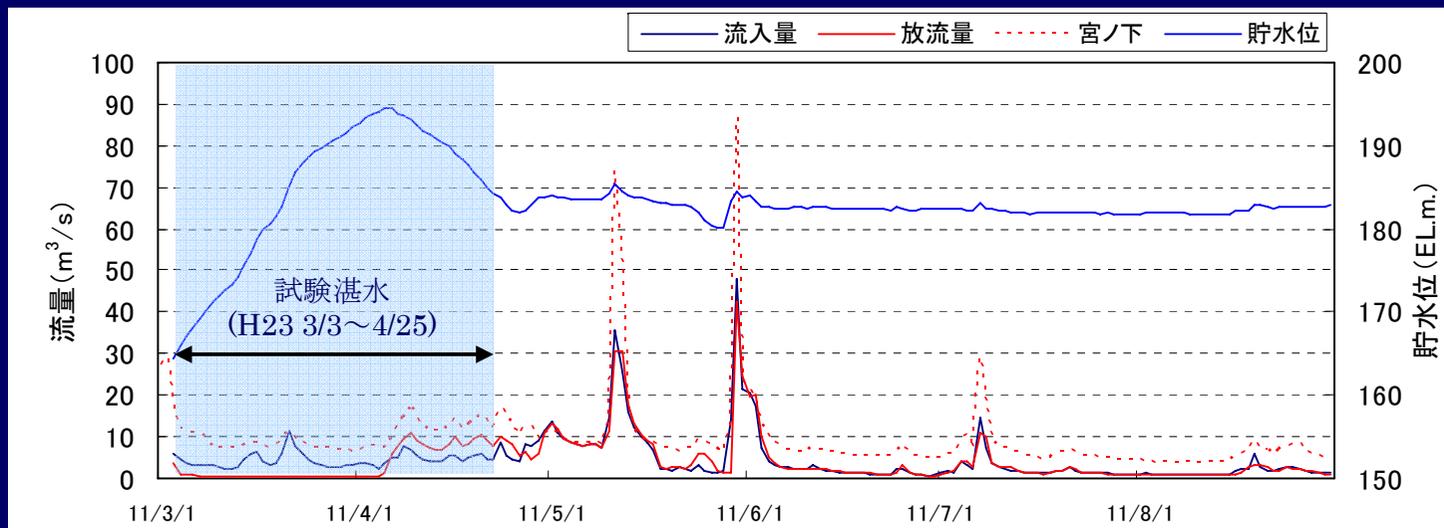
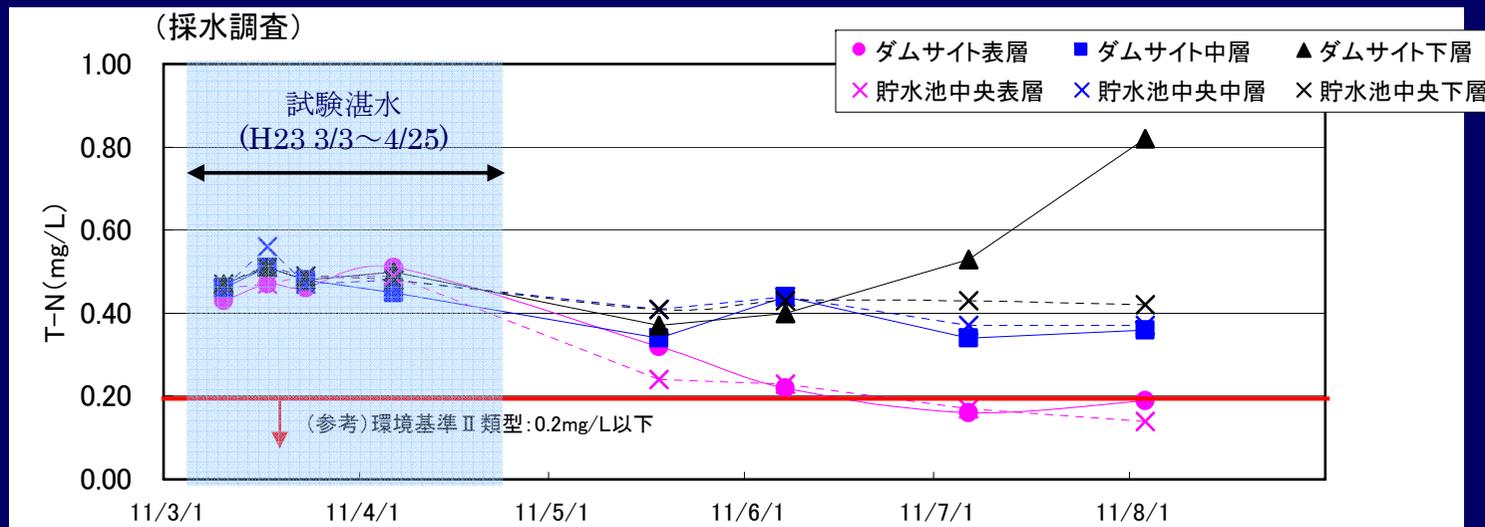
【T-N】

- ・試験湛水開始後の表層T-Nは0.5mg/L程度で、5月～8月は0.2mg/L程度。
- ・7月以降、ダムサイト下層のT-Nが増加。
← 有機物の沈殿や底泥からの溶出等の可能性が考えられる。

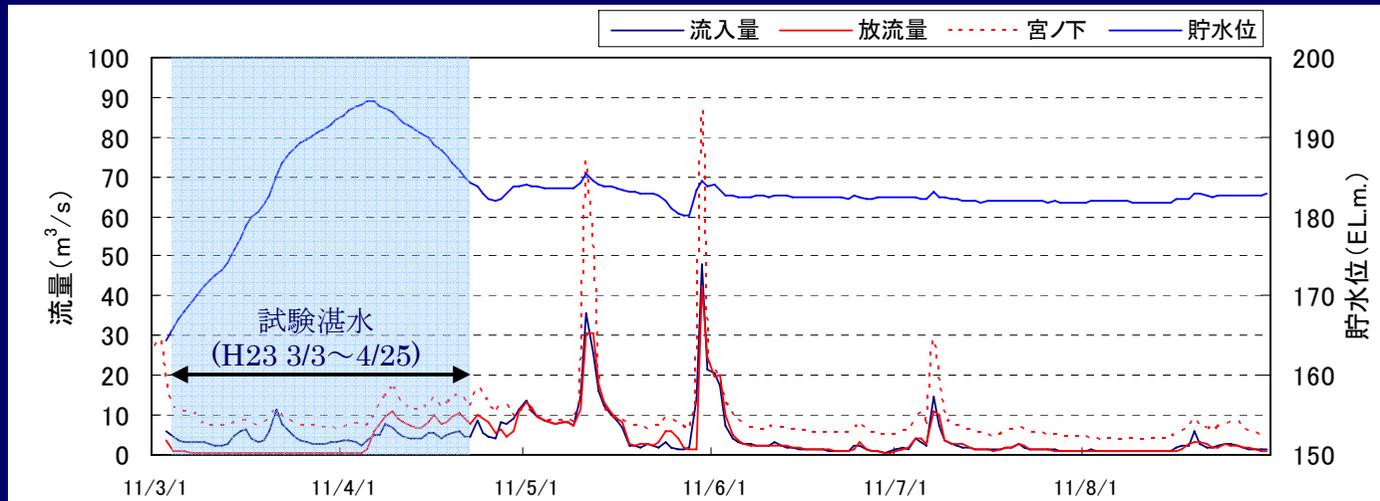
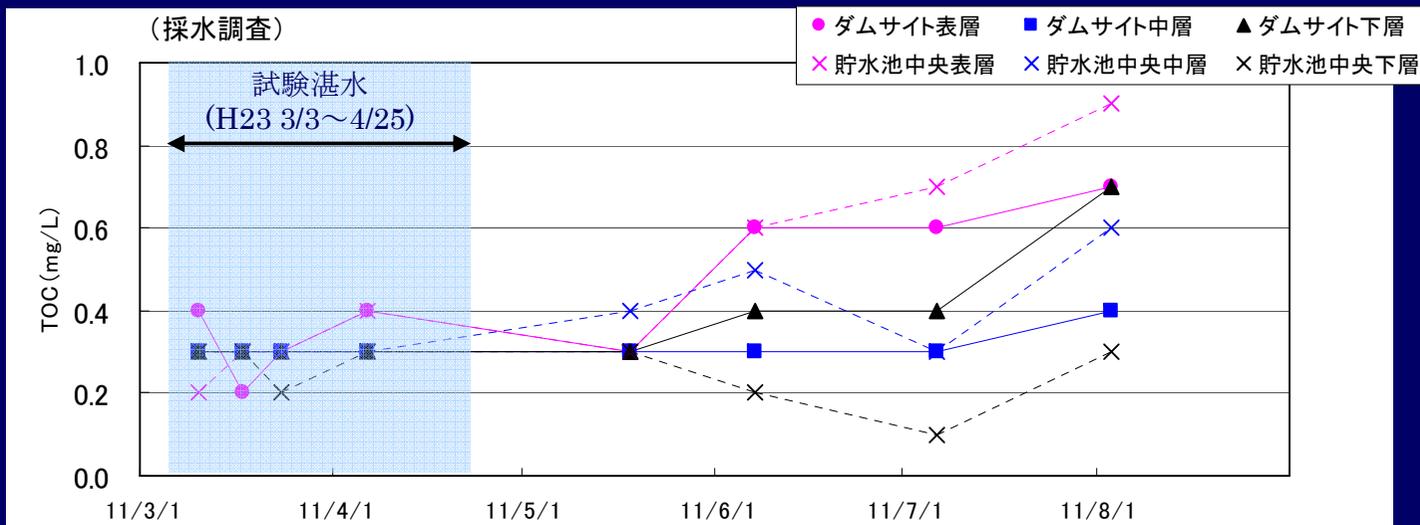
【TOC】

- ・試験湛水開始後の貯水池内表層TOCは0.4~0.9mg/L程度で、5月以降徐々に上昇。
- ・8月の貯水池内表層TOCは0.9mg/L程度にまで上昇。
← 出水の影響 及び 貯水池における内部生産(動植物プランクトン増殖)等による可能性が考えられる。

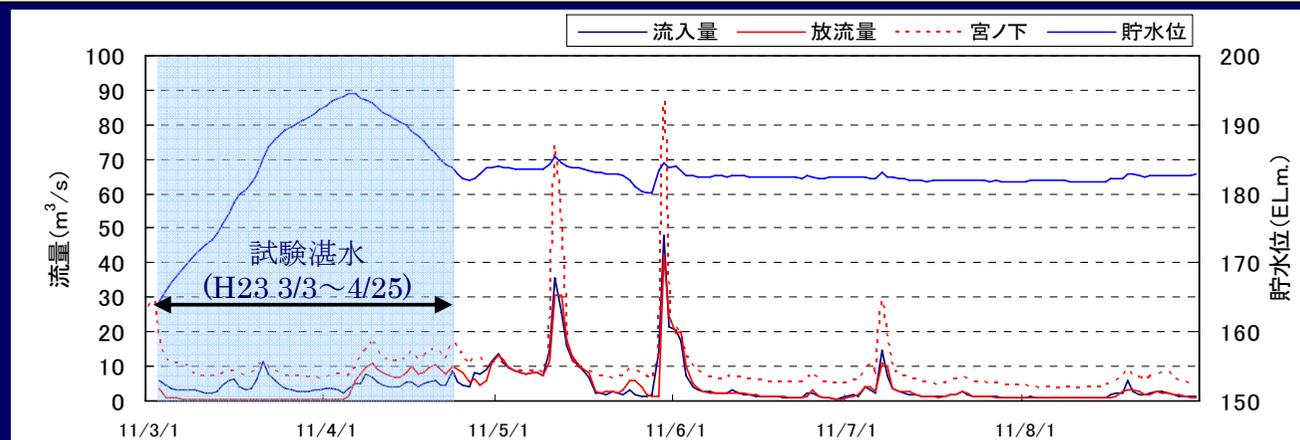
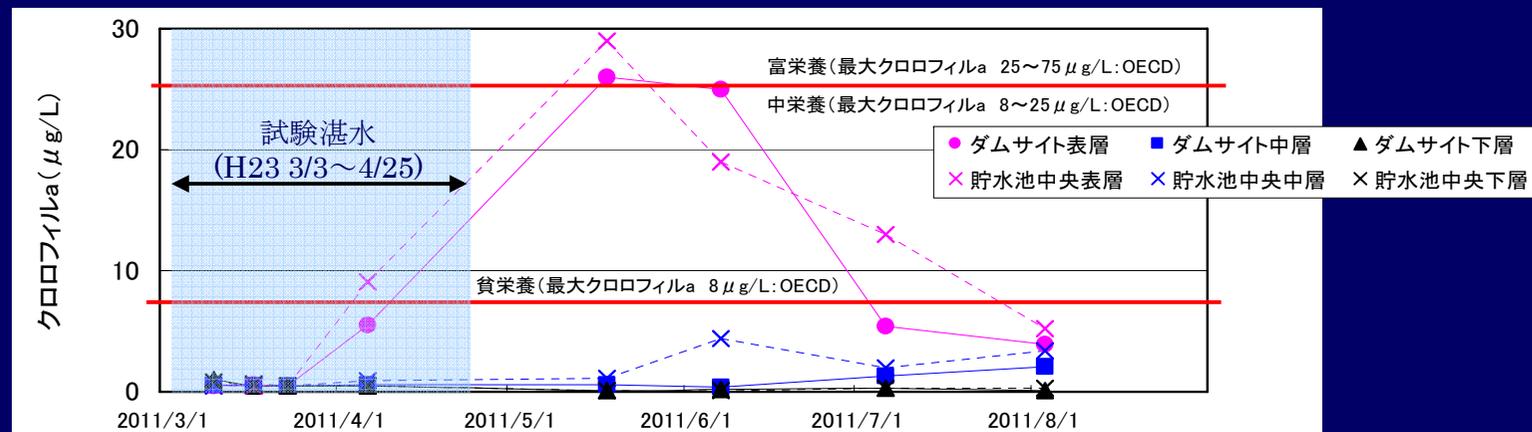
【クロロフィルa】

- ・試験湛水時には表層で $10\mu\text{g/L}$ 程度だったが、5月～6月は $20\sim 30\mu\text{g/L}$ 程度まで上昇。
※ OECD等による評価を当てはめると中～富栄養
←試験湛水直後に無機態窒素と無機態リンが増加していた状態で、表層水温が上昇し、植物プランクトンが増殖した可能性が考えられる。
- ・7月以降は低下傾向
←表層の無機態窒素及び無機態リンが消費されて徐々に植物プランクトンが減少した可能性が考えられる。
