# 中国地方ダム等管理フォローアップ委員会 第4回 殿ダムモニタリング委員会

平成25年 12月 9日  
国土交通省 中国地方整備局

# 殿ダム事業の概要

## 殿ダムの諸元

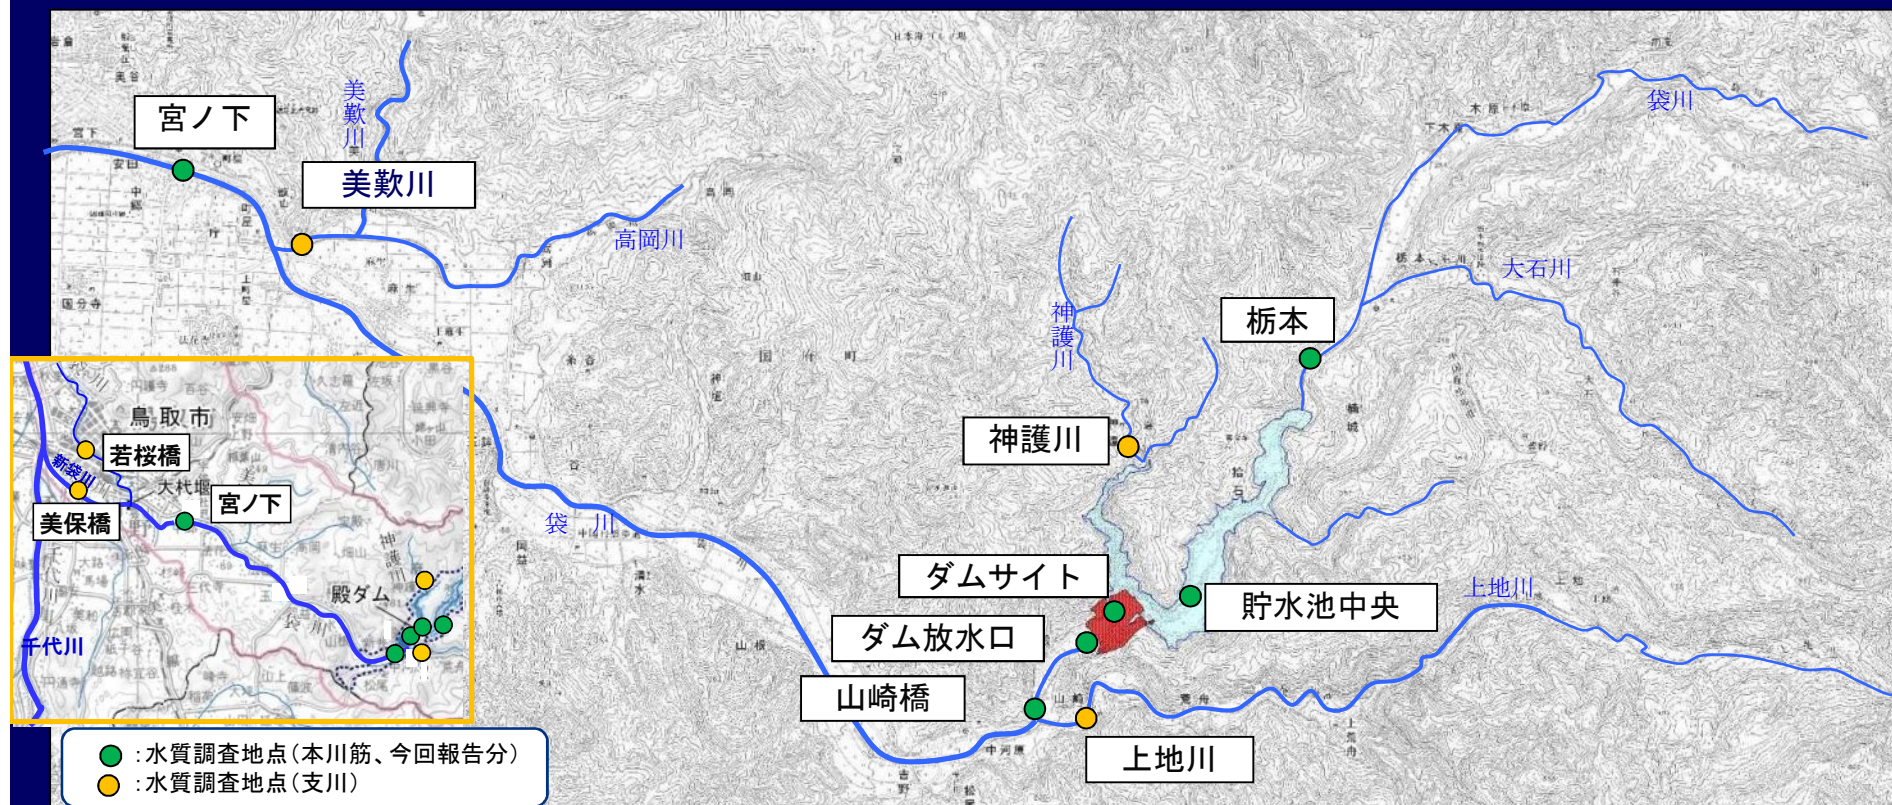
### ■ 調査位置

- ・ 流入河川： 栃本 とちもと、神護川 かんごがわ
- ・ 貯水池内： 貯水池中央、ダムサイト わじがわ
- ・ 下流河川と流入支川： ダム放水口 やまさきばし、上地川 みやのした、山崎橋 みほばし、宮ノ下 みたにがわ、美保橋 わかさばし、美歎川

貯水池内地点の3水深観測は、表層（水面から 0.5mの点），1/2水深（全水深の 1/2の点），底層（湖底上 1mの点）の3層
