# 中国地方ダム等管理フォローアップ委員会 第5回 殿ダムモニタリング委員会

平成 27年 2月 23日  
国土交通省 中国地方整備局

# 殿ダム事業の概要

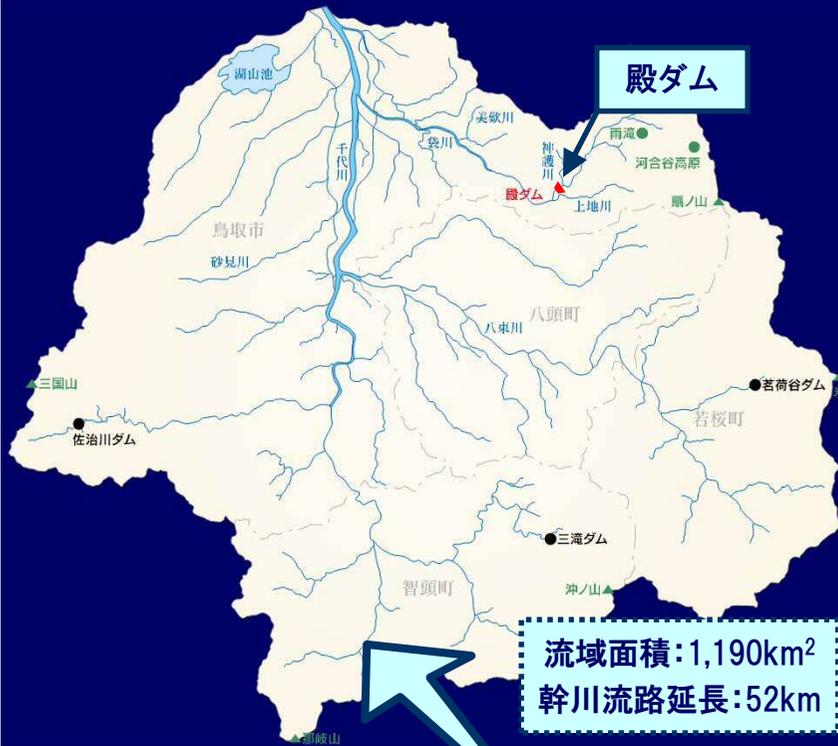
## 殿ダムの諸元

流域面積: 1,190km<sup>2</sup>  
幹川流路延長: 52km

ダム	河川名	千代川水系支川袋川	貯水池	集水面積	38.1km <sup>2</sup>
	位置	鳥取県鳥取市国府町殿地先		湛水面積	0.64km <sup>2</sup>
	型式	ロックフィルダム		総貯水容量	12,400,000m <sup>3</sup>
	堤高	75.0m		有効貯水容量	11,200,000m <sup>3</sup>
	堤頂高	294m		設計最高水位	標高197.00m
	堤体積	約2,110,000m <sup>3</sup>		洪水時最高水位	標高194.50m
	堤頂標高	200.00m		平常時最高水位	標高182.80m
	計画高水流量	400m <sup>3</sup> /sec		最低水位	標高163.00m
	調整流量	250m <sup>3</sup> /sec

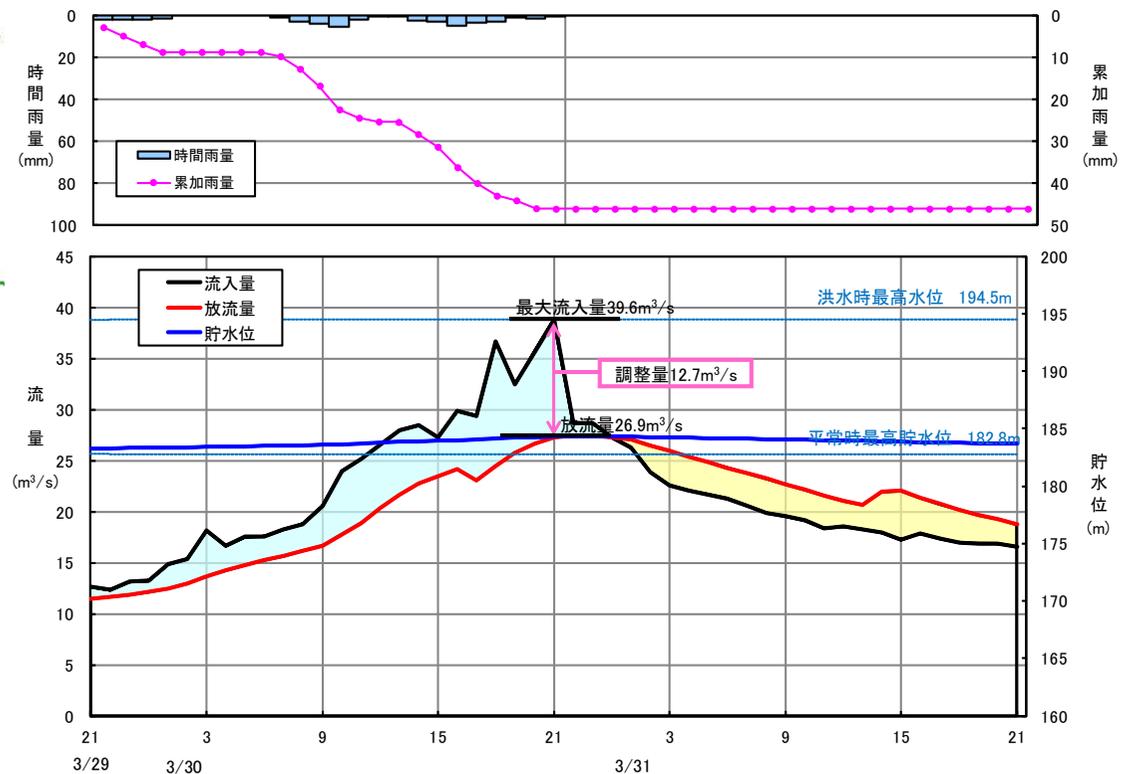
■ 実績 平成26年3月29～31日（停滞した前線に伴う降雨）

殿ダム流域では、3月29日21時から31日21時にかけて累計46.0mm（およそ1年に1回の大雨）の降雨があり、30日20時に殿ダムへの流入量が最大で毎秒39.6 $\text{m}^3$ を記録した。この洪水において、殿ダムの洪水調節により宮ノ下地点（ダム下流約10km付近）において約29cmの水位低下ができたものと推定される。

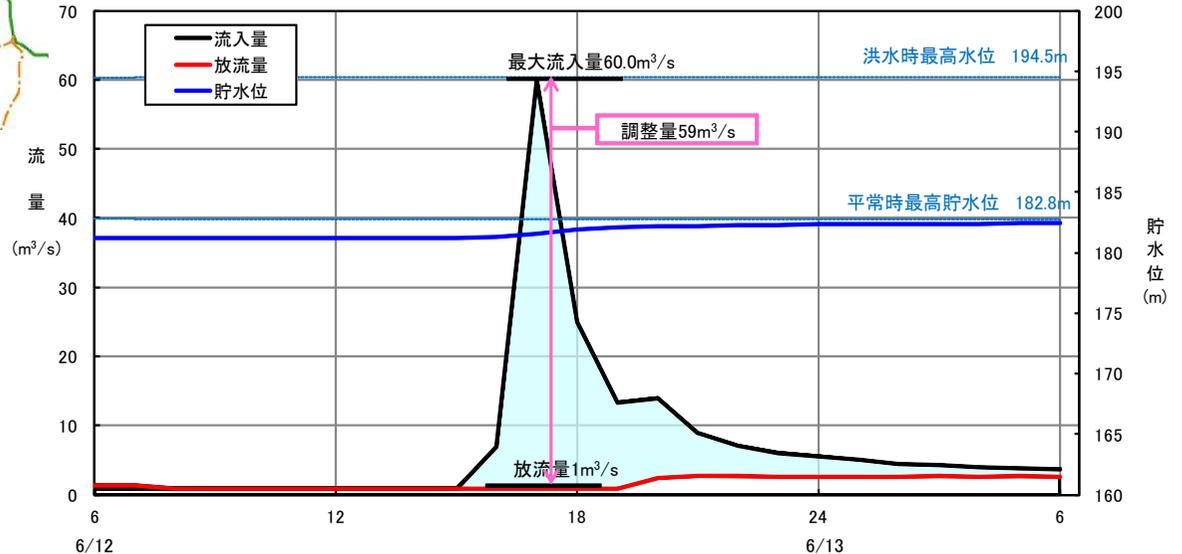
■ 実績 平成26年6月12日（停滞した前線に伴う降雨）

殿ダム流域では、6月12日14時から17時にかけて累計50.4mm（およそ1年に1回の大雨）の降雨があり、12日16時に殿ダムへの流入量が最大で毎秒60m<sup>3</sup>を記録した。この洪水において、殿ダムの洪水調節により宮ノ下地点（ダム下流約10km付近）において約17cmの水位低下ができたものと推定される。

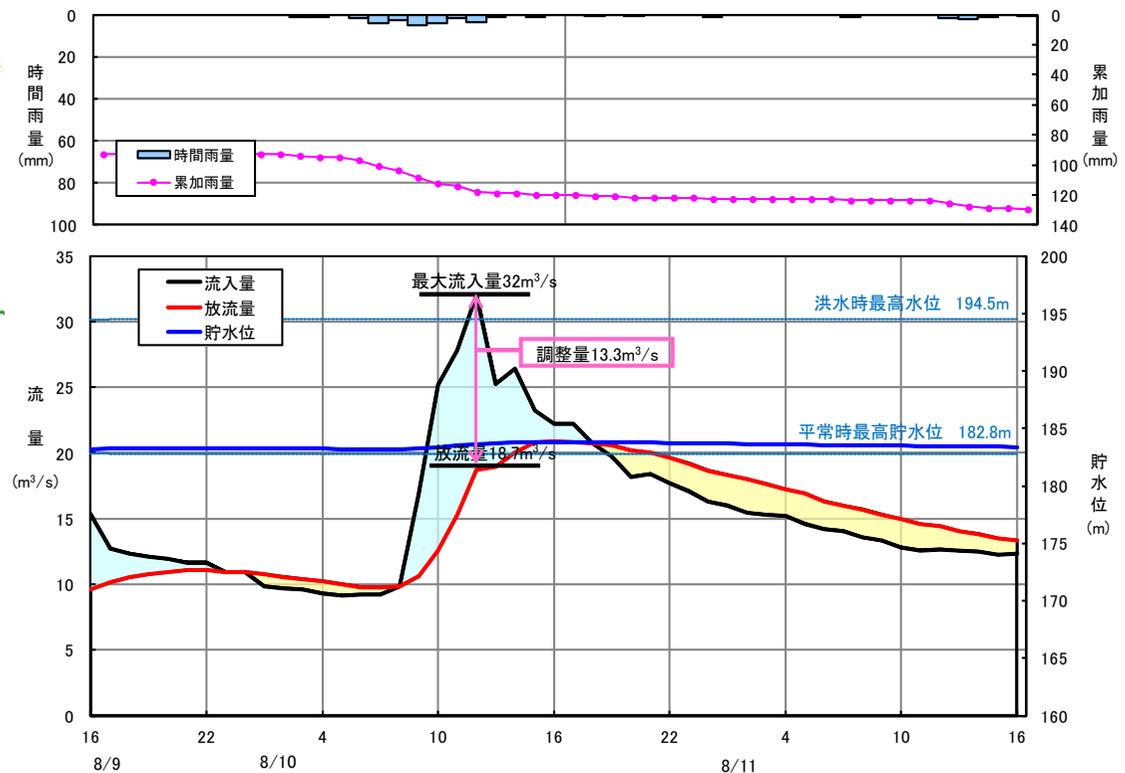
■ 実績 平成26年8月9～11日（台風11号に伴う降雨）

殿ダム流域では、8月9日16時から11日16時にかけて累計129.6mm（およそ2年に1回の大雨）の降雨があり、10日12時に殿ダムへの流入量が最大で毎秒32.0m<sup>3</sup>を記録した。この洪水において、殿ダムの洪水調節により宮ノ下地点（ダム下流約10km付近）において約10cmの水位低下ができたものと推定される。

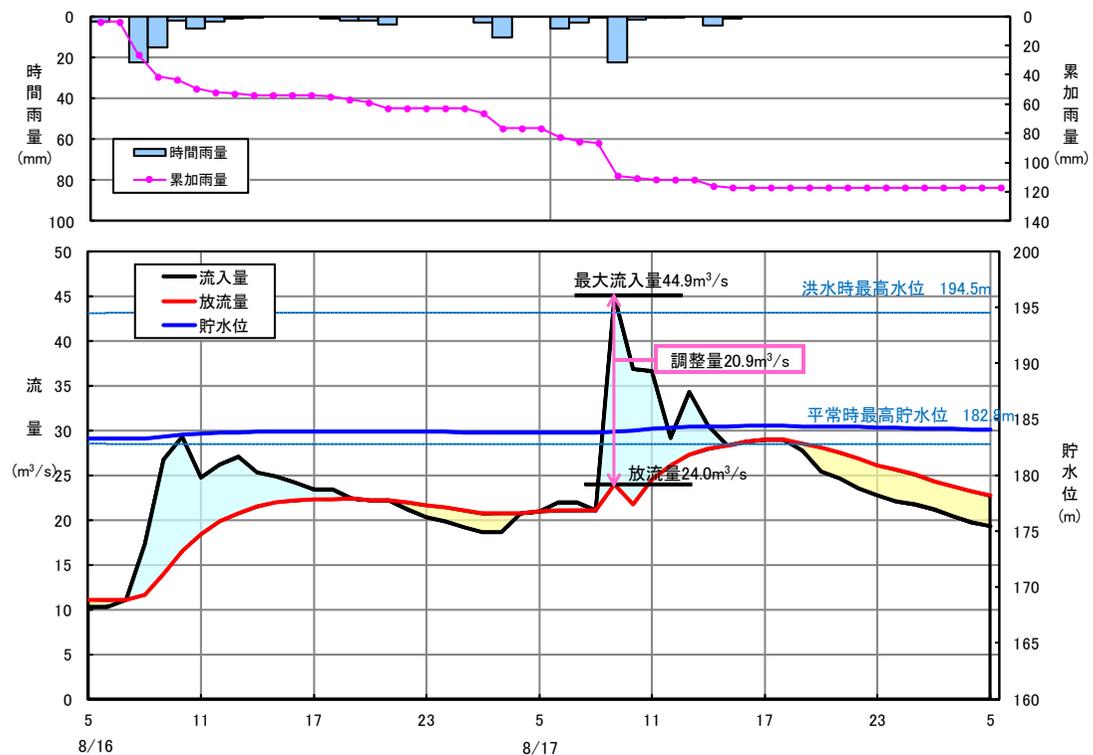
■ 実績 平成26年8月16～18日（停滞した前線に伴う降雨）

殿ダム流域では、8月16日5時から18日5時にかけて累計117.0mm（およそ4年に1回の大雨）の降雨があり、17日9時に殿ダムへの流入量が最大で毎秒44.9 $m^3$ を記録した。この洪水において、殿ダムの洪水調節により宮ノ下地点（ダム下流約10km付近）において約5cmの水位低下ができたものと推定される。

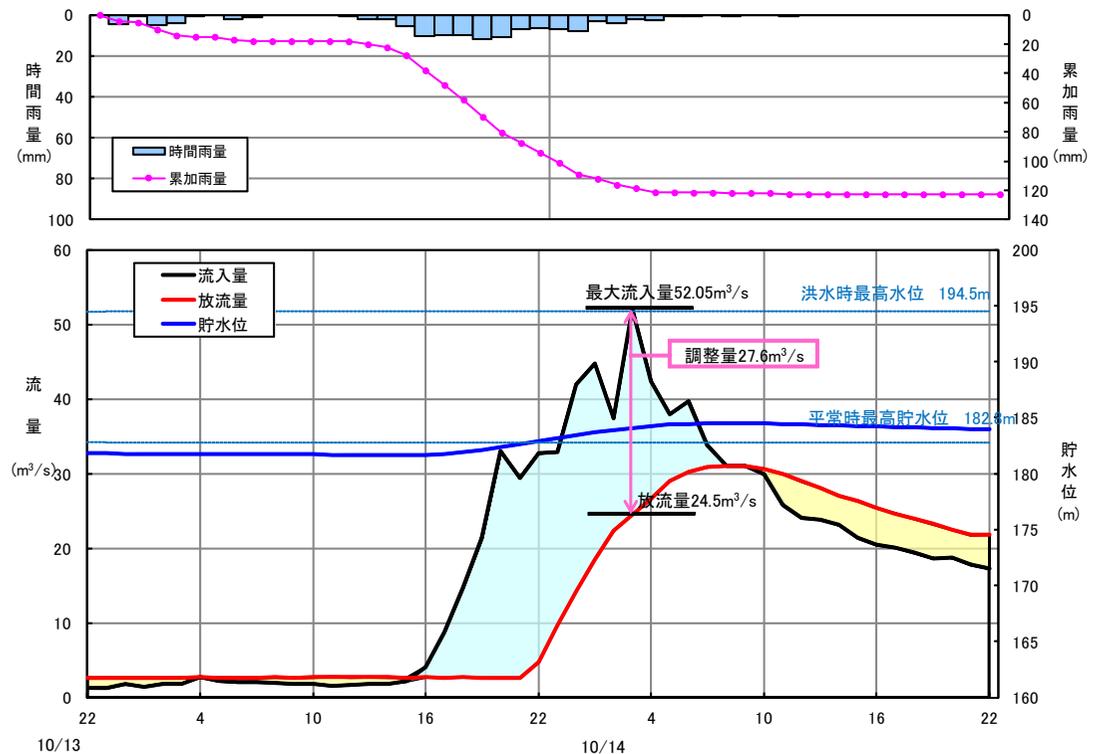
殿ダム 平成26年10月13日における洪水調節効果

殿ダム流域では、10月13日0時から14日10時にかけて累計121.7mm（およそ2年に1回の大雨）の降雨があり、14日3時に殿ダムへの流入量が最大で毎秒52.1m<sup>3</sup>を記録した。この洪水において、殿ダムの洪水調節により宮ノ下地点（ダム下流約10km付近）において約11cmの水位低下ができたものと推定される。

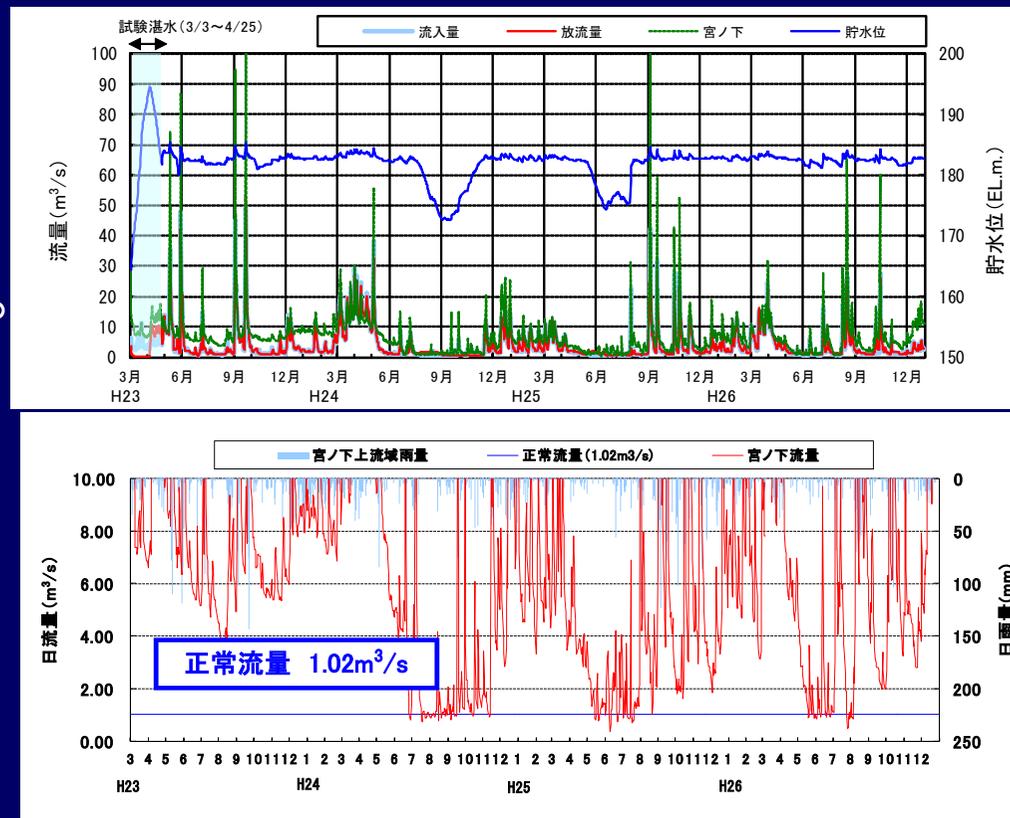
### ■ 宮ノ下地点

- 宮ノ下地点では、年間を通じて河川の正常な機能を維持するために正常流量 $1.02\text{m}^3/\text{s}$ を設定している。
- 宮ノ下地点の流量は平成26年は5月～6月にかけて少雨であったが、利水補給により正常流量をほぼ満足した。

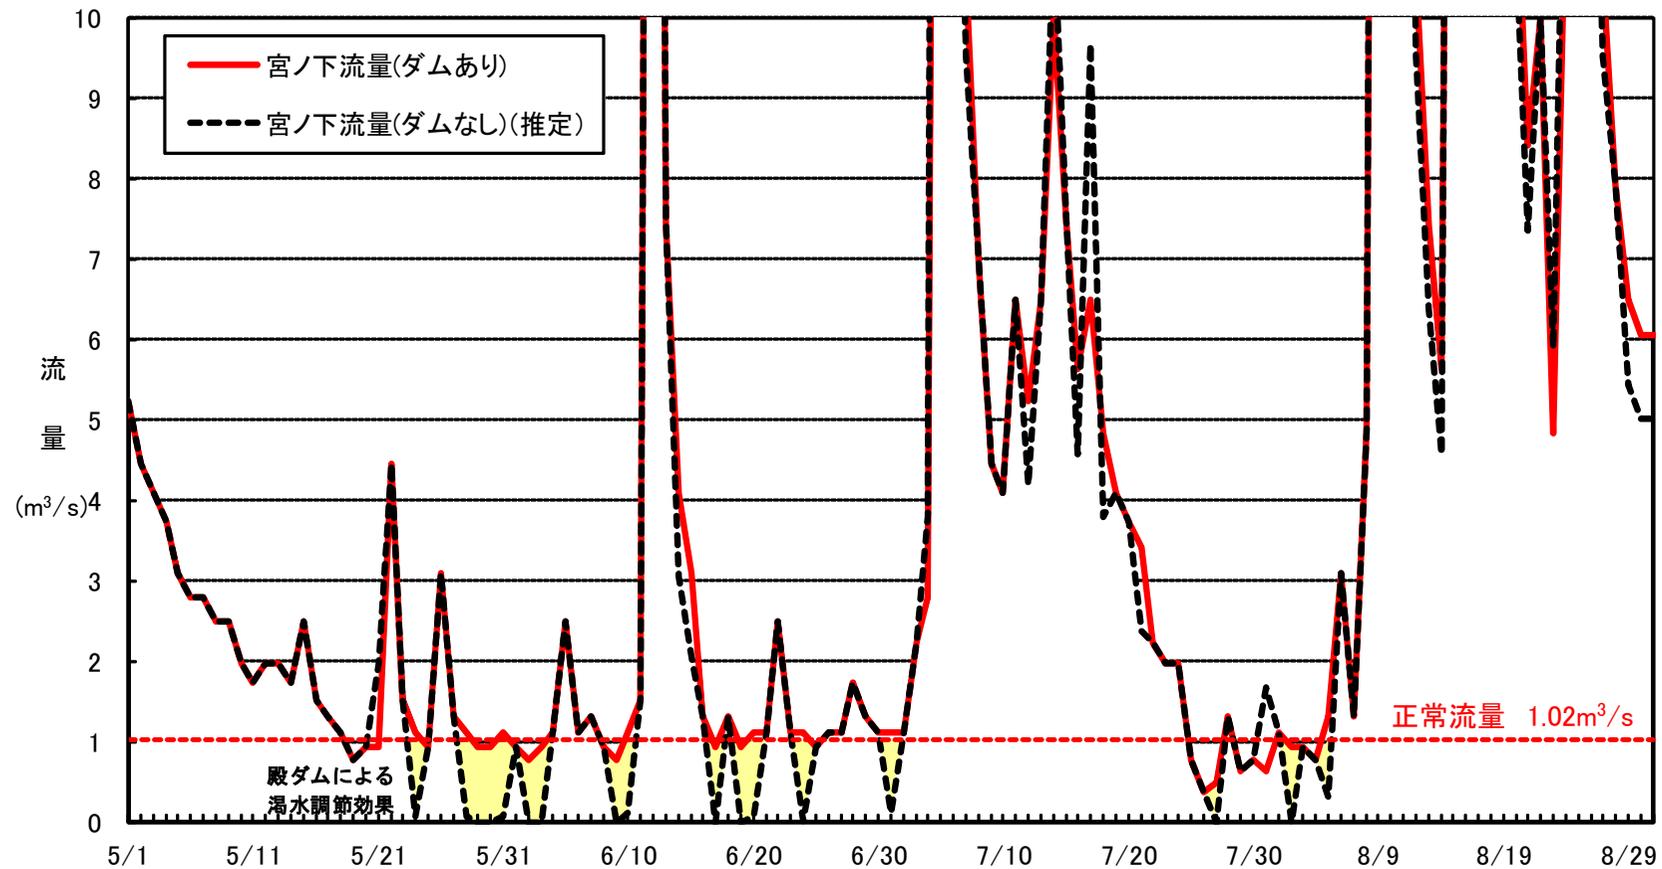
殿ダム流域では、平成26年5月下旬から6月下旬までの約1ヶ月間にわたって少雨であった。しかし殿ダムから下流河川への補給により、宮ノ下地点（ダム下流約10km付近）において、正常流量(1.02m<sup>3</sup>/s)をおおむね確保できた。

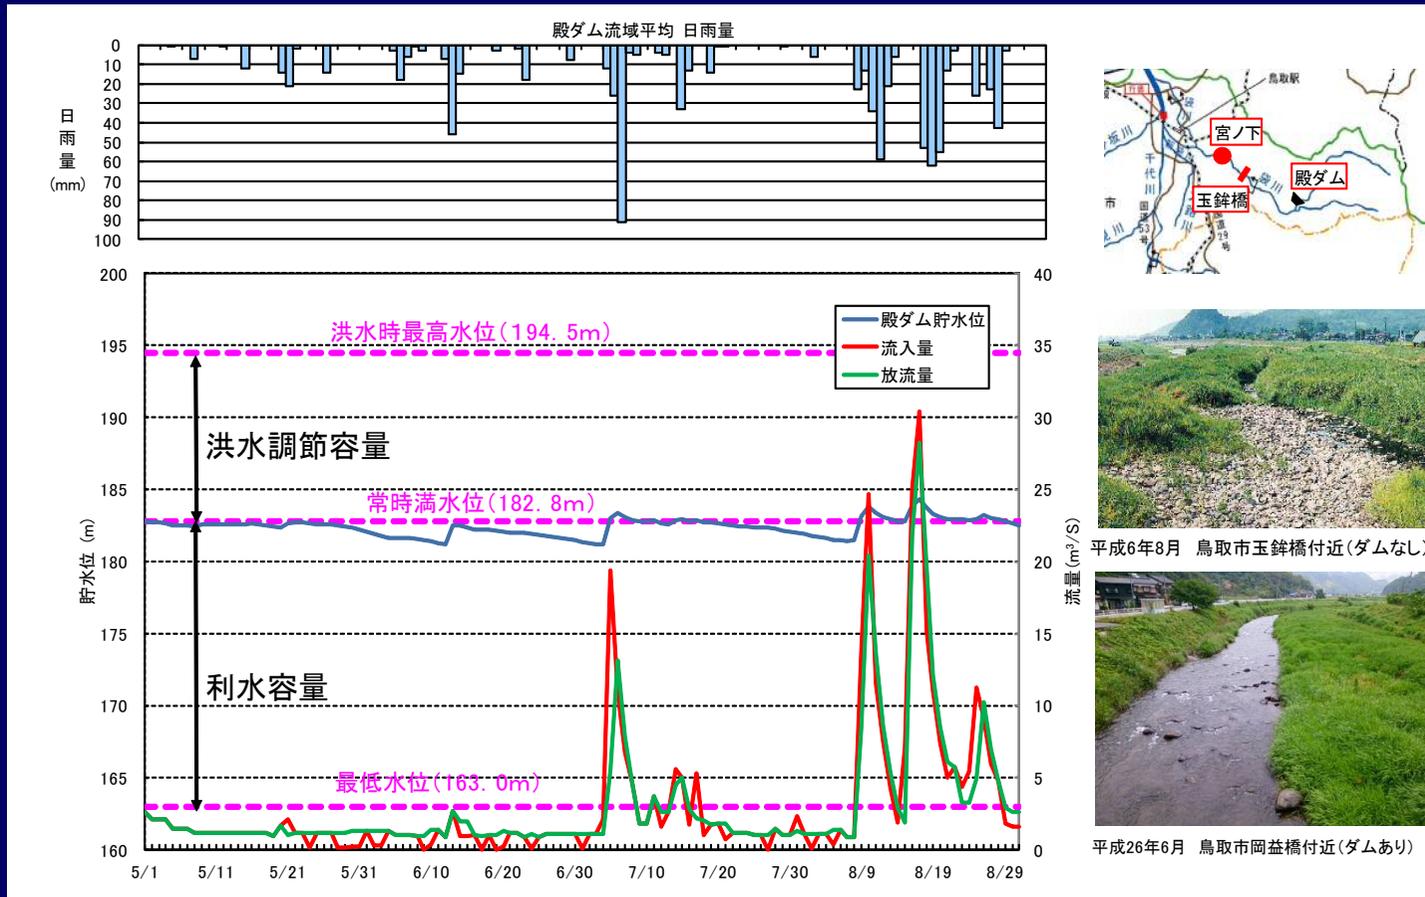
殿ダム流域では、平成26年5月下旬から6月下旬までの約1ヶ月間にわたって少雨であった。流入量は5月22日以外は $2\text{m}^3/\text{s}$ 前後で推移、貯水位は常時満水位以下で推移、放流量も $2\text{m}^3/\text{s}$ 前後と少ない状況が続いた。7月上旬の出水により流入量が増加し貯水位は常時満水位まで回復した。

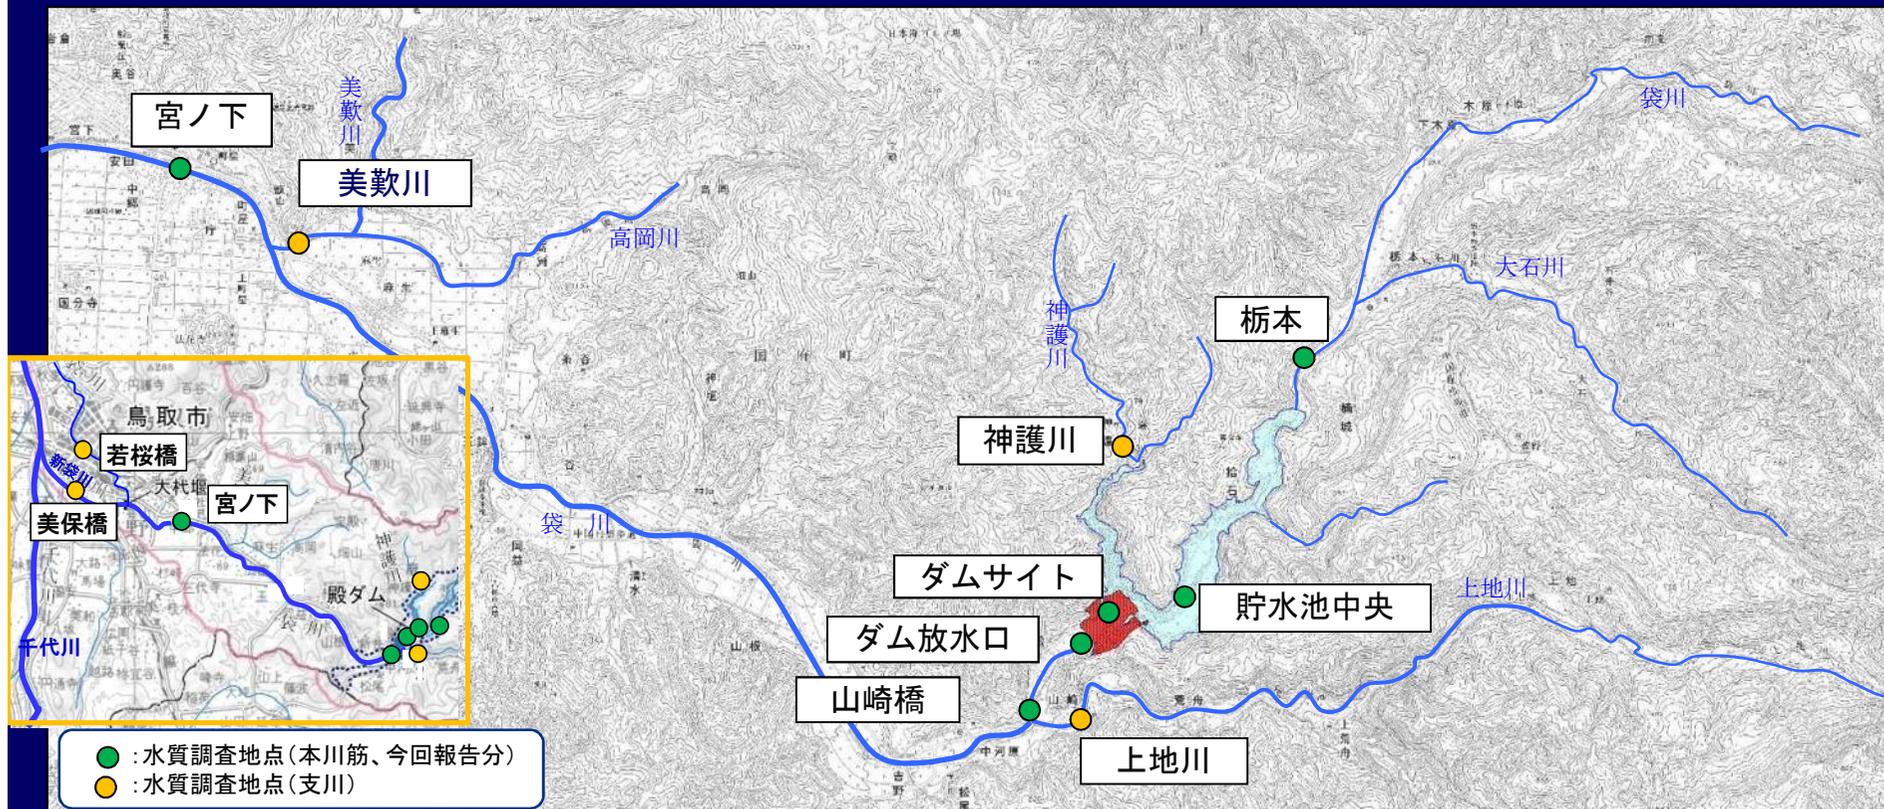
### ■ 調査位置

- ・ 流入河川： 栃本、神護川
- ・ 貯水池内： 貯水池中央、ダムサイト
- ・ 下流河川と流入支川： ダム放水口、上地川、山崎橋、宮ノ下、美保橋、美歎川、若桜橋

貯水池内地点の3水深観測は、表層（水面から 0.5mの点），1/2水深（全水深の 1/2の点），底層（湖底上 1mの点）の3層

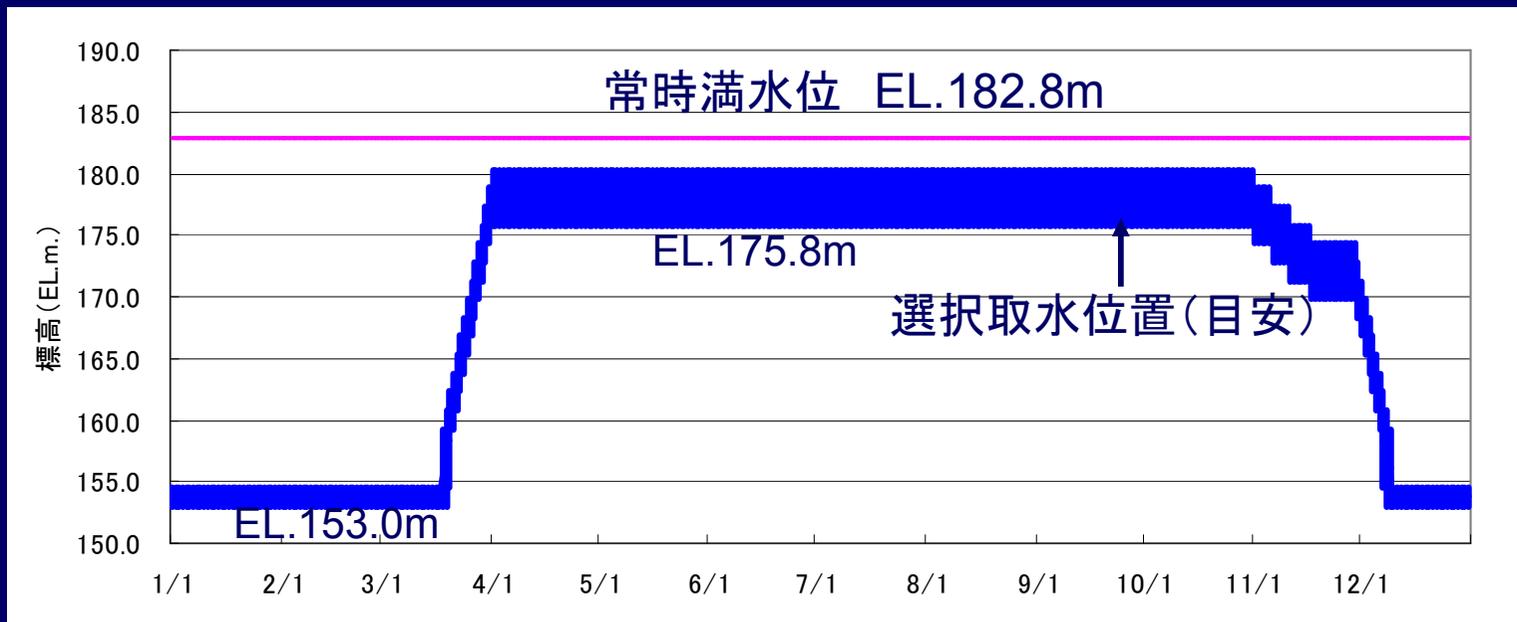
# 選択取水設備(連続サイフォン式)の基本運用

## ◆ 選択取水設備の運用により、ダムからの放流による下流河川の水温への影響を低減

- 空気の出し入れにより水の通水・止水を行い、任意の管から取水できる
- ダムの貯水位や水温、水質に応じて取水の位置を変え、放流する水を選択できる

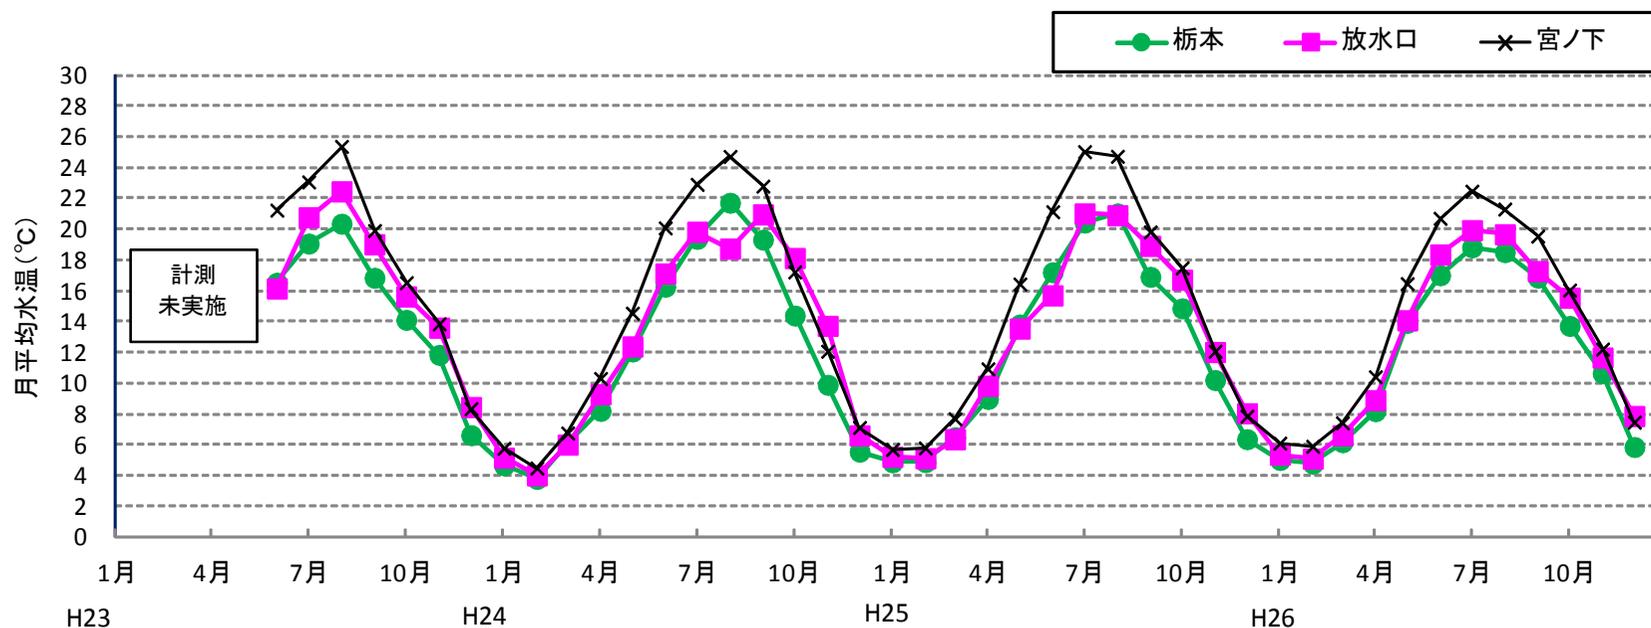
### 【水温】

- ・ 選択取水設備の運用等により平成26年の放水口の月平均水温は、流入地点（栃本）と比較しておおむね $2^{\circ}\text{C}$ 以内の変動であった。
- ・ 宮ノ下地点は、夏季において放水口と比較して $3^{\circ}\text{C}$ 程度高い。

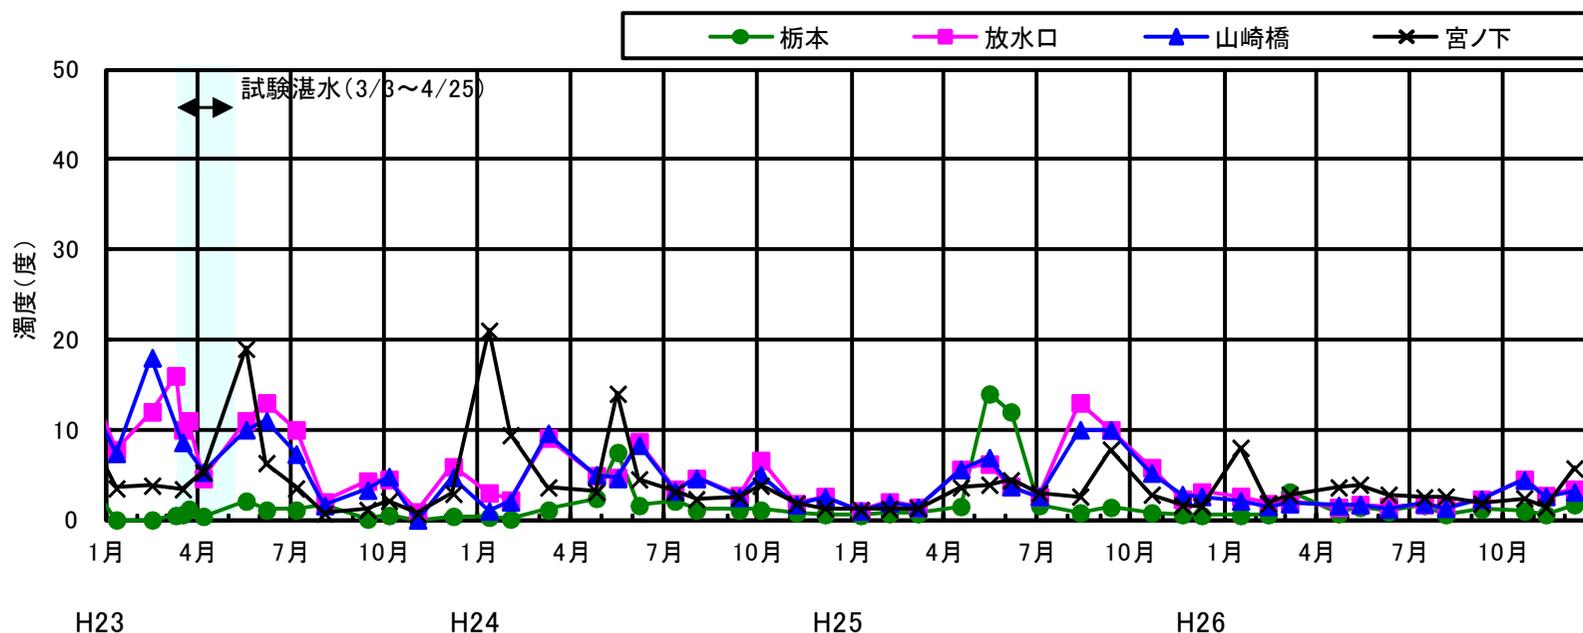
### 【濁度】

- ・平成26年の濁度は各地点とも10度以下で推移している。
- ・過年度は出水期に一時的に高くなっている。また、宮ノ下が比較的高い傾向にあるが、美歎川の影響で高くなったものと考えられる。

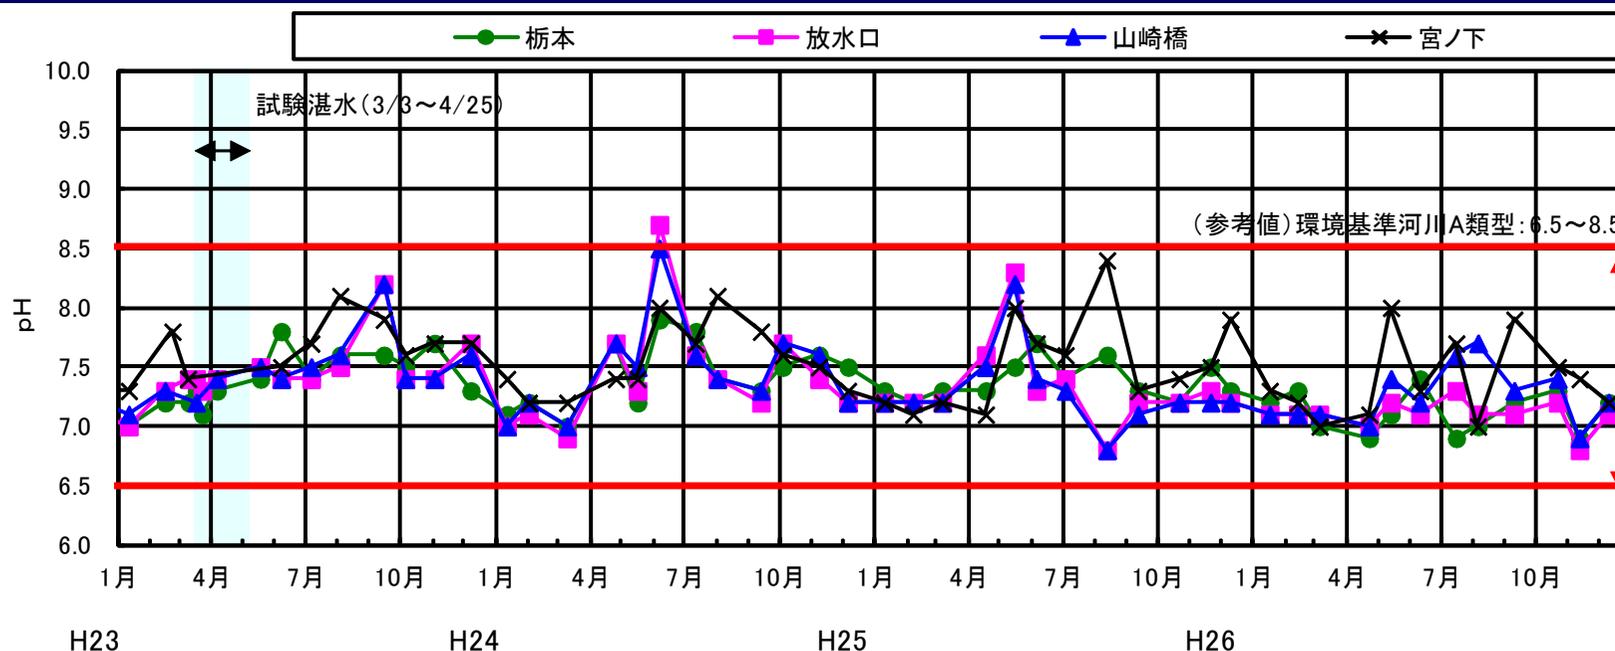
【 pH 】

・ 平成26年のpHは全地点とも環境基準河川A類型の範囲内（6.5～8.5）で推移している

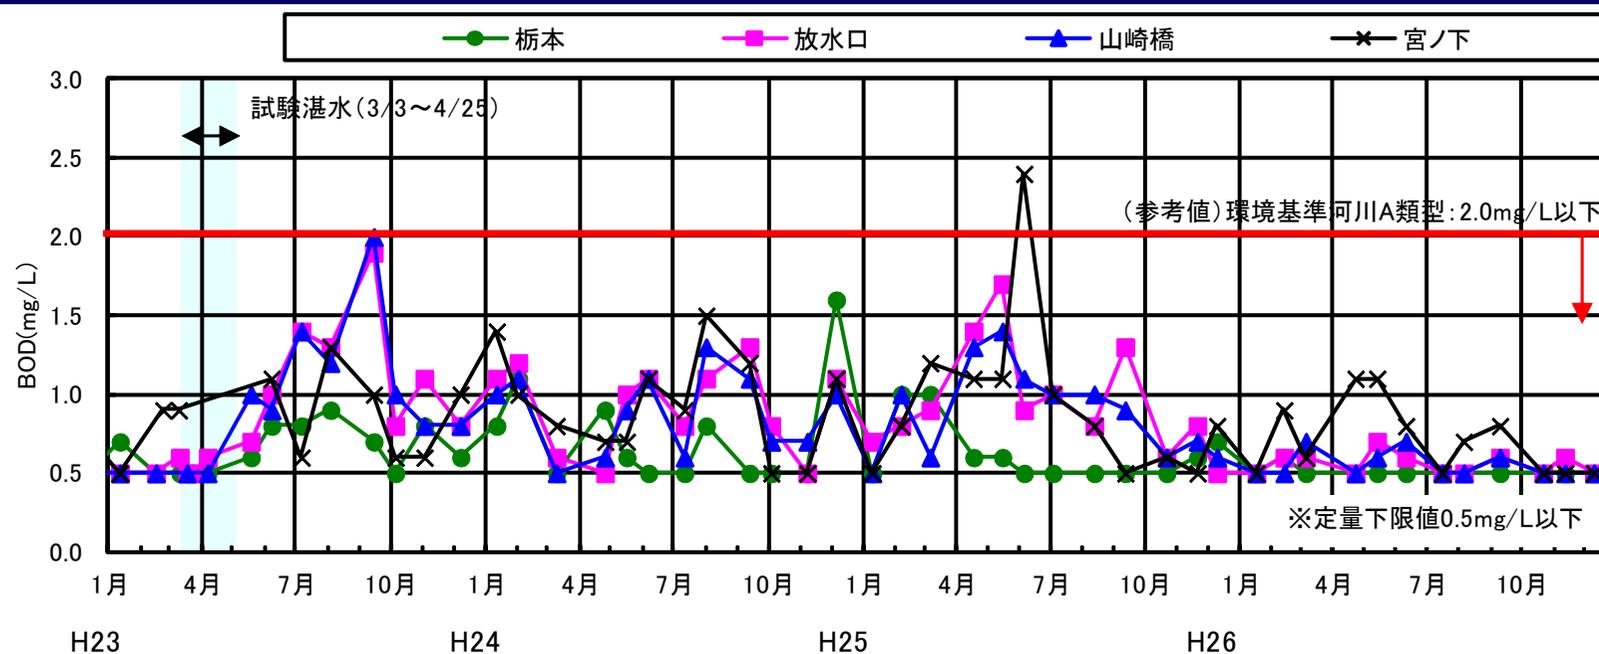
### 【BOD】

- 平成26年のBODは、環境基準河川A類型2.0mg/L以下で推移している。

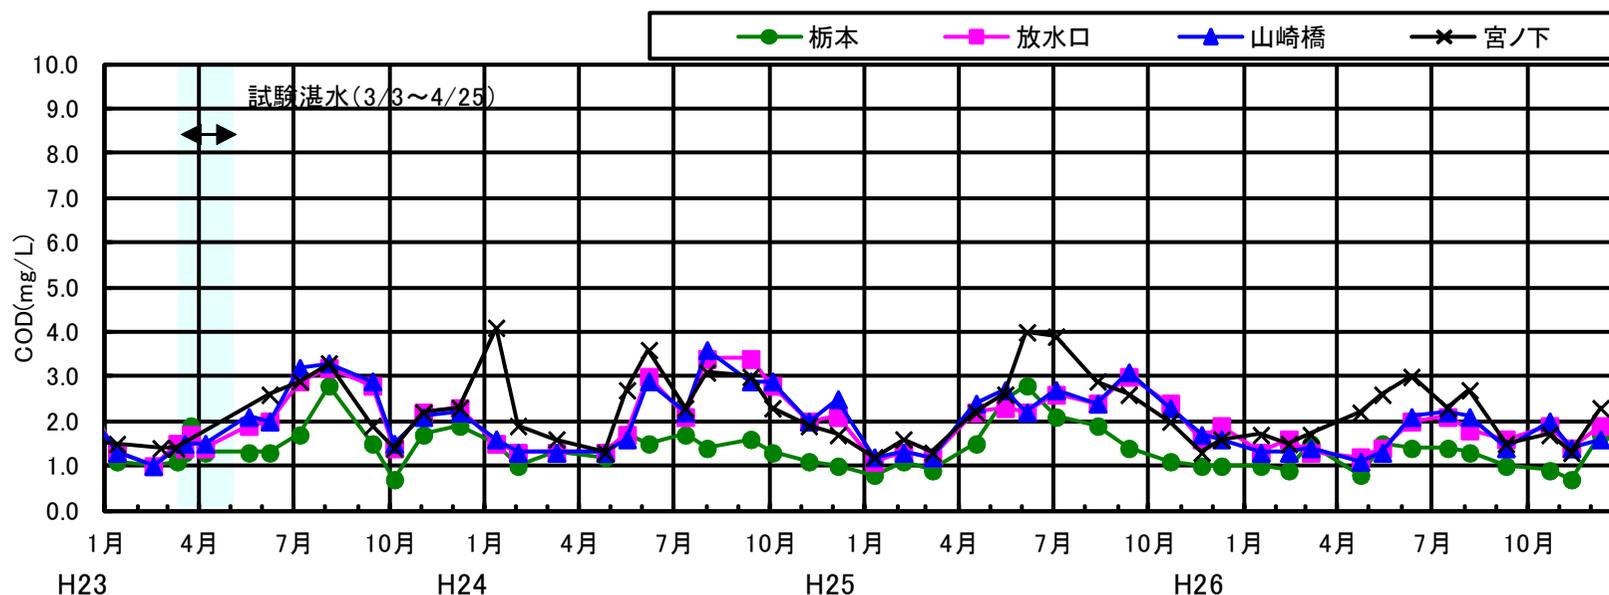
### 【COD】

- ・平成26年のCODは平成25年と比較して低い値で推移している。

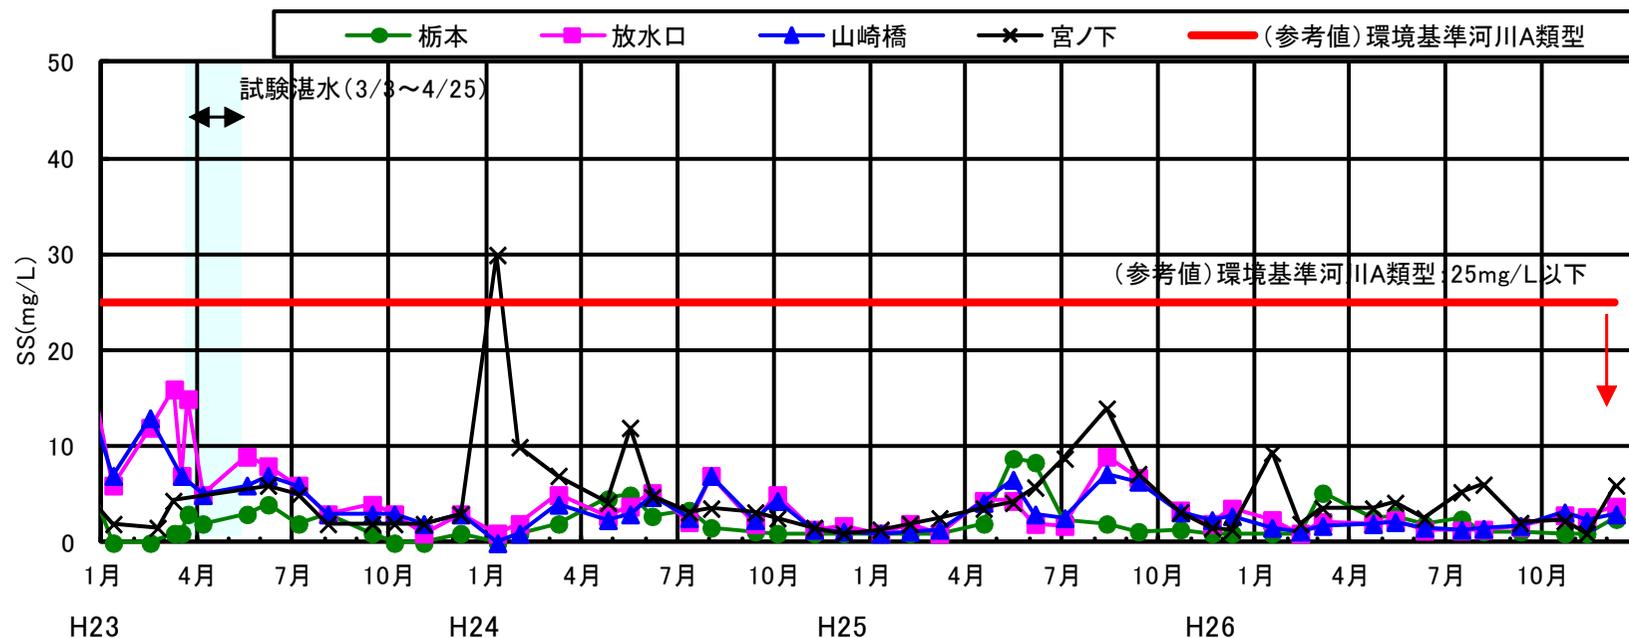
【SS】

- ・平成26年のSSは全地点とも環境基準河川A類型の25mg/L以下で推移している。また、例年と比較して低い値で推移している。
- ・過年度は出水期に一時的に高くなっている。また、宮ノ下が比較的高い傾向にあるが、美歎川の影響で高くなったものと考えられる。

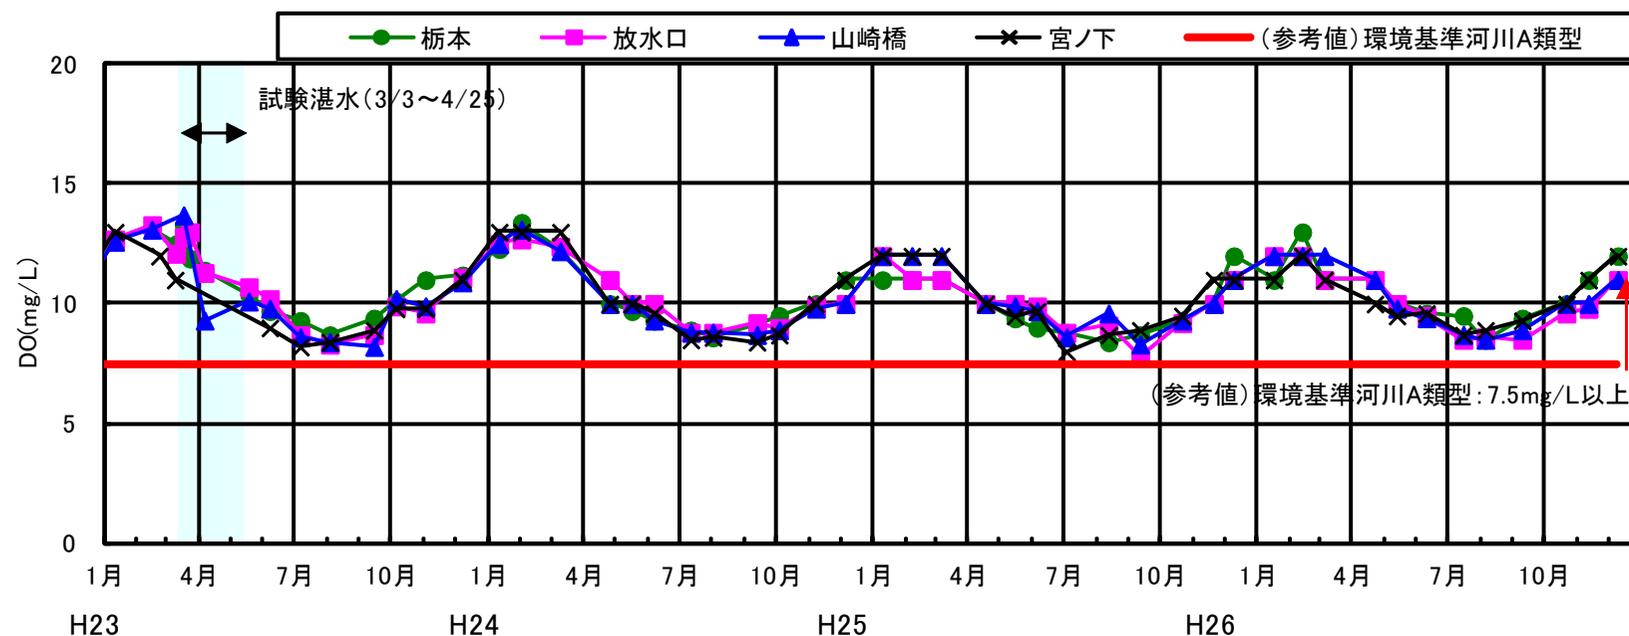
【D0】

- 平成26年のD0は全地点とも環境基準河川A類型の7.5mg/L以上で推移している。

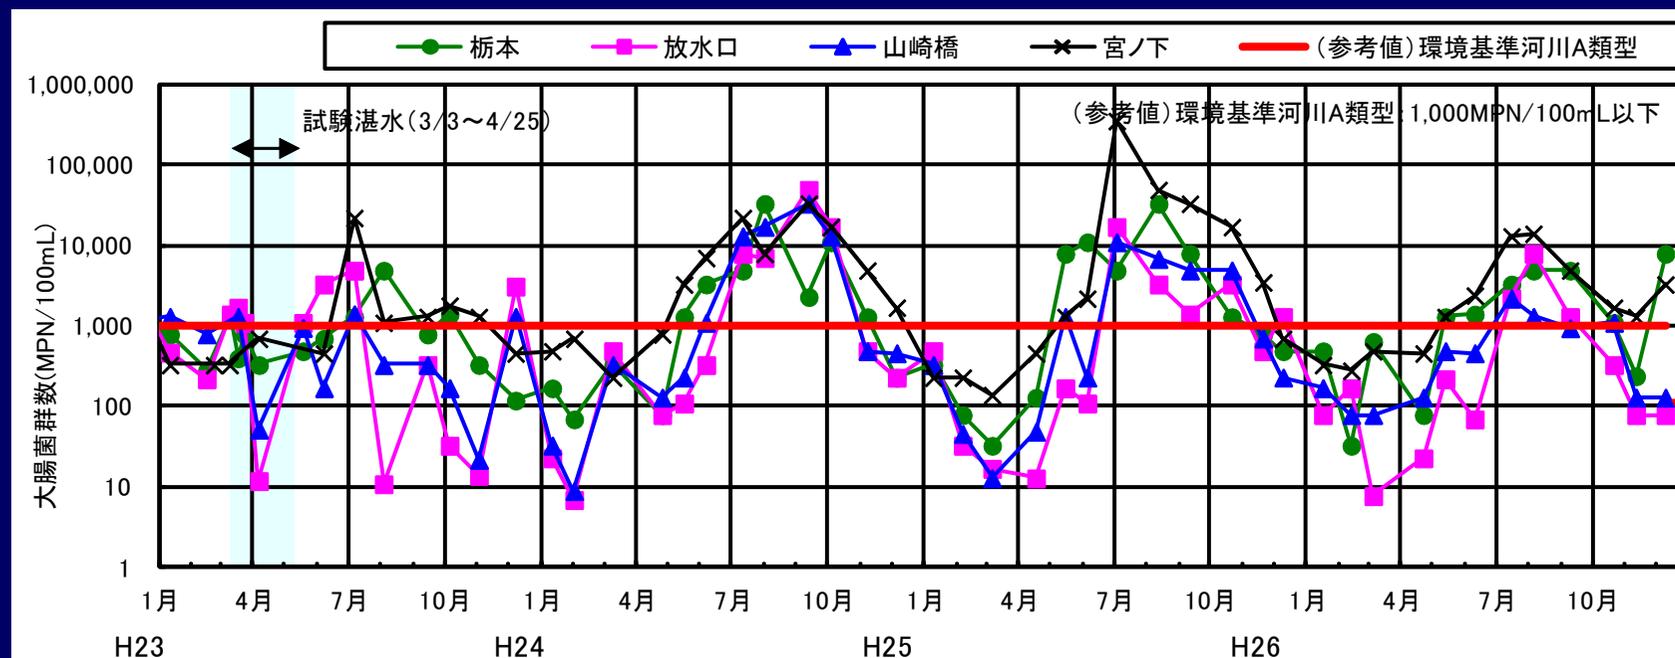
### 【大腸菌群数】

- ・平成26年の大腸菌群数は、7～8月において全地点で環境基準河川A類型1,000MPN/100mLを超過している。
- ・試験湛水前から夏季には環境基準河川A類型を満たさない傾向。水温が高くなること、及び降雨により土壌由来の大腸菌群数が増加した可能性が考えられる。

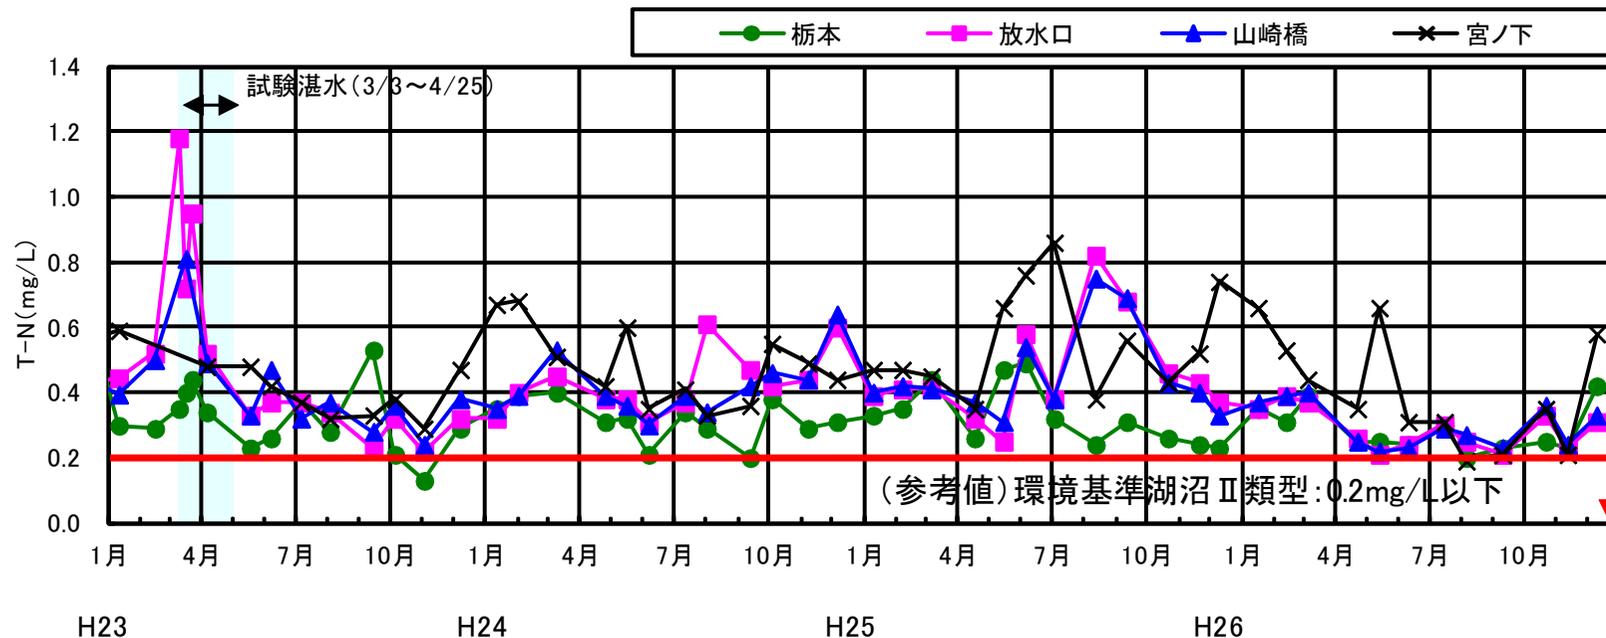
### 【T-N】

- ・平成26年のT-Nは例年と比較して低い値で推移している。宮ノ下で12月に高いが、同時期に美歎川も高く美歎川の影響と考えられる。
- ・宮ノ下が比較的高い傾向にあるが、美歎川の影響で高くなったものと考えられる

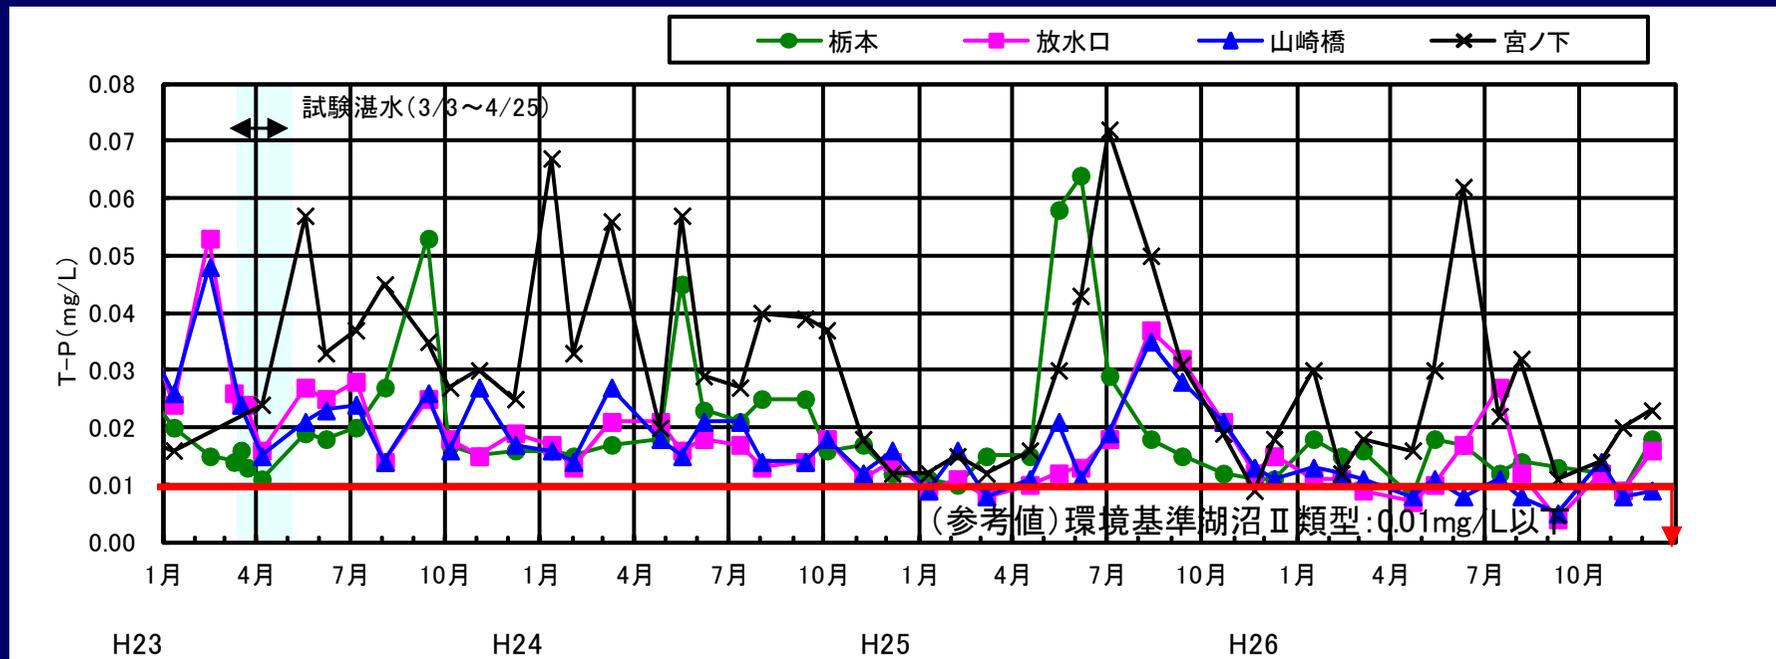
### 【T-P】

- ・平成26年のT-Pは、放水口、山崎橋は例年と同程度、栃本はやや低い値で推移している。宮ノ下で6月に高いが、同時期に美歎川も高く美歎川の影響と考えられる。
- ・宮ノ下が比較的高い傾向にあるが、美歎川の影響で高くなったものと考えられる

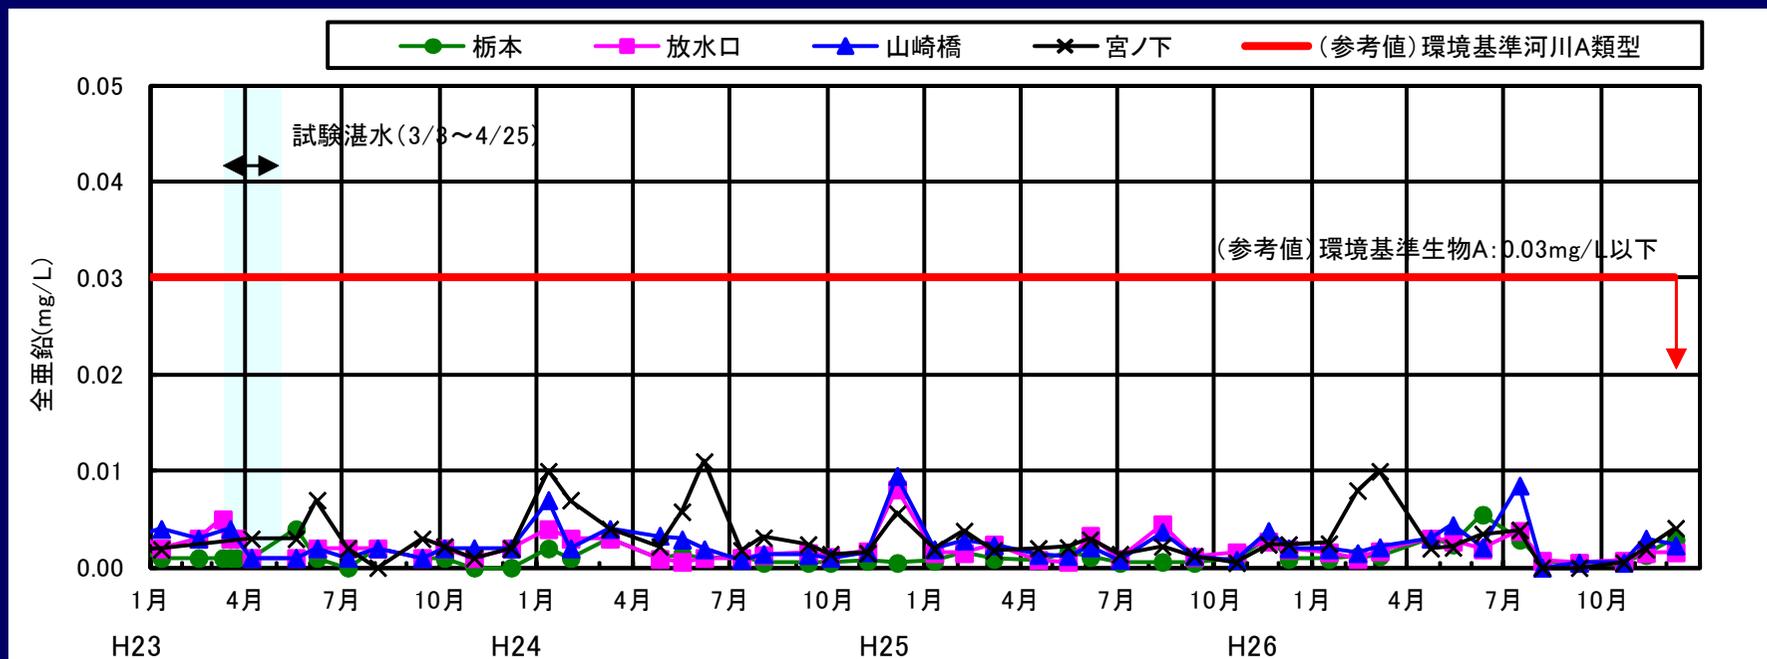
### 【全亜鉛】

- 平成26年の全亜鉛は全地点とも環境基準生物A：0.03mg/Lを下回っている。
