# 中国地方ダム等管理フォローアップ委員会 第5回 殿ダムモニタリング委員会

平成 27年 2月 23日  
国土交通省 中国地方整備局

# 殿ダム事業の概要

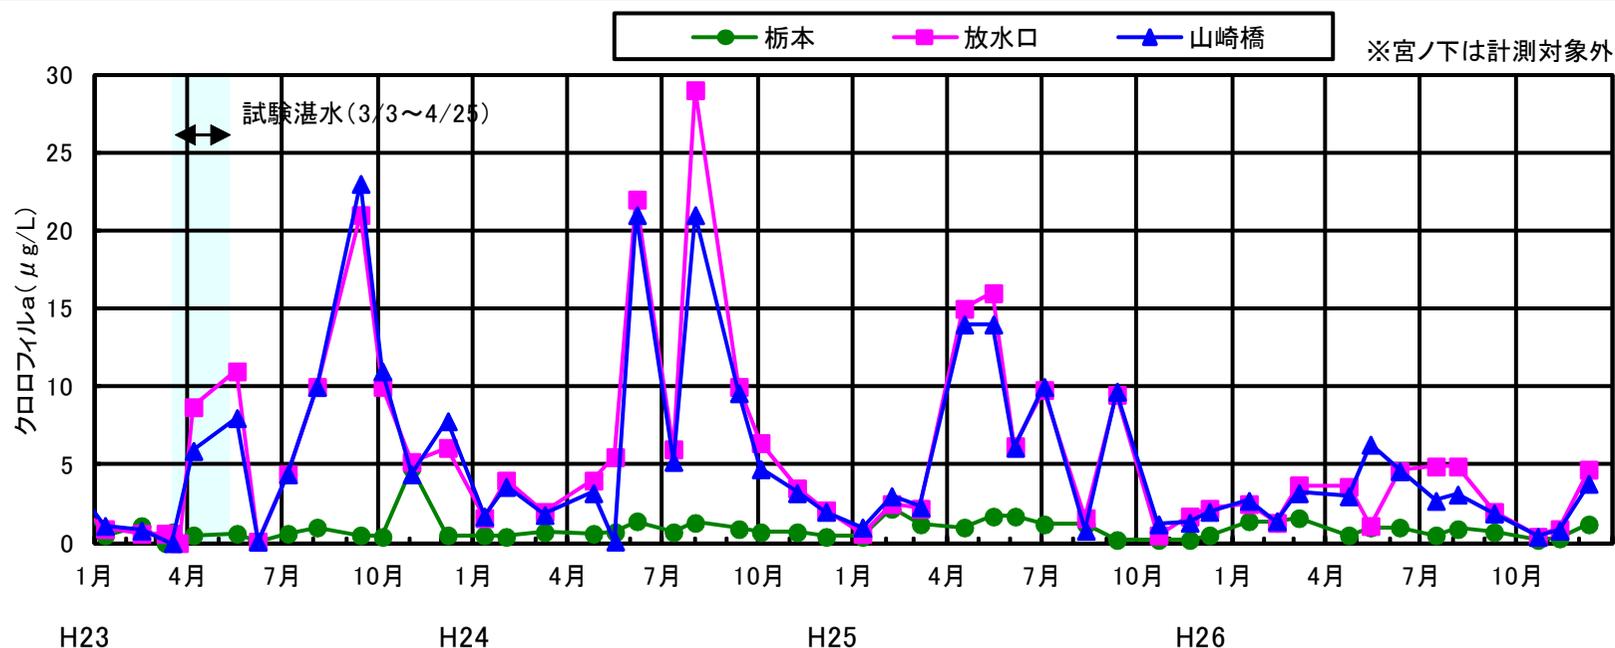
### 【クロロフィルa】

・平成26年のクロロフィルaは、栃本は例年と同程度、放水口、山崎橋はやや低い値で推移している。

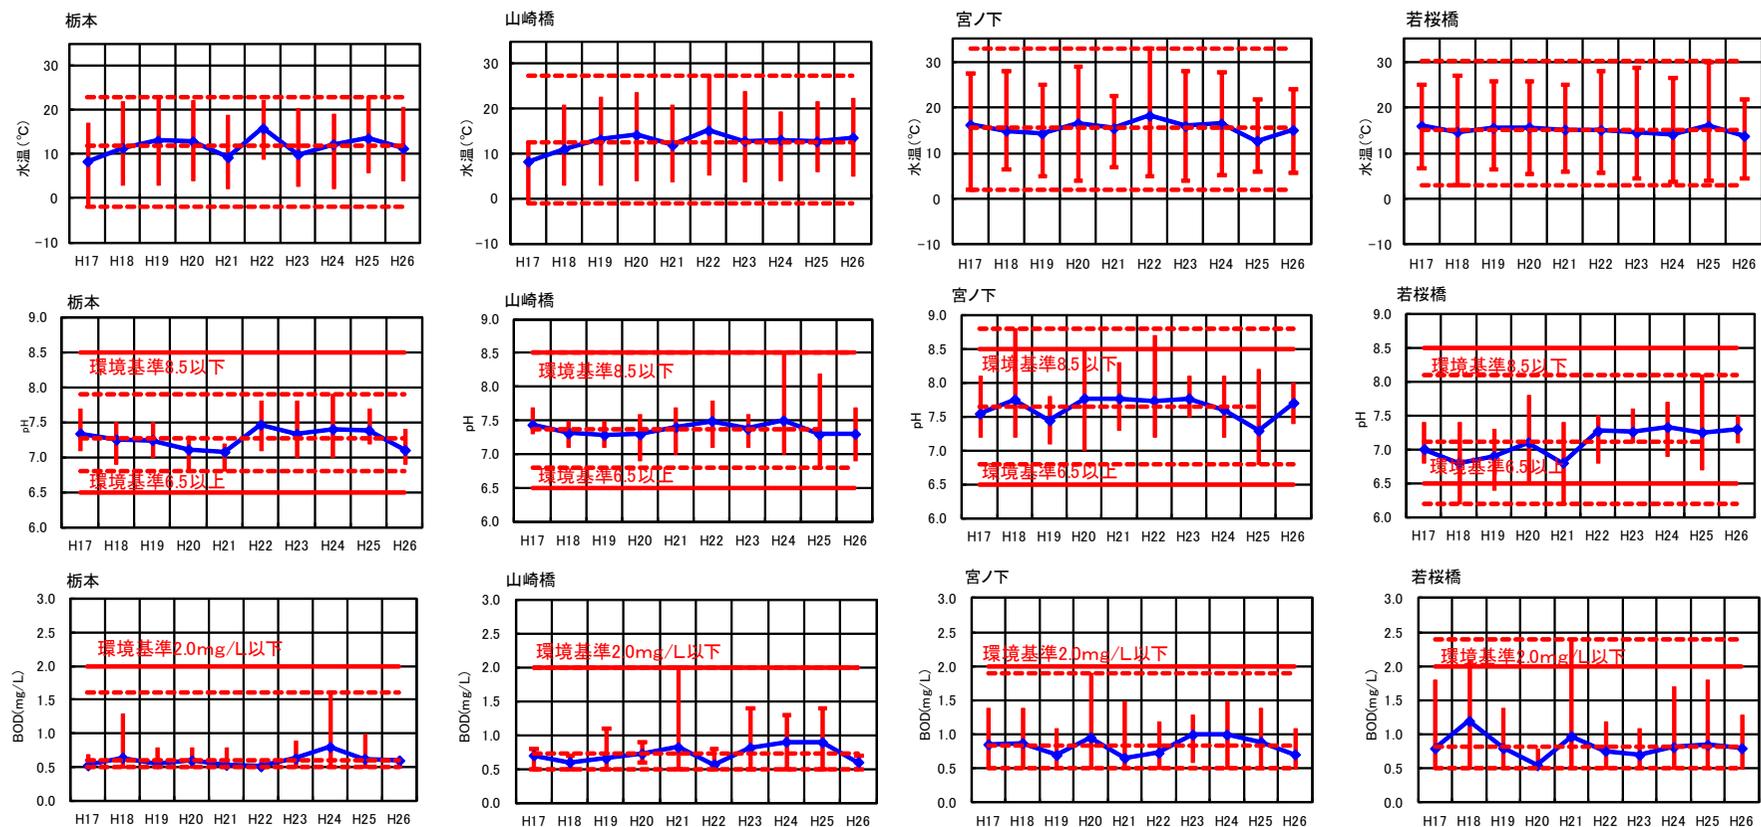
### 【水質経年変化その1】

- ・平成26年の水温、pH、BODの平均値は概ね平年並みである。
- ・若桜橋はダム運用（平成23年4月）以降、大きな変化は認められない。

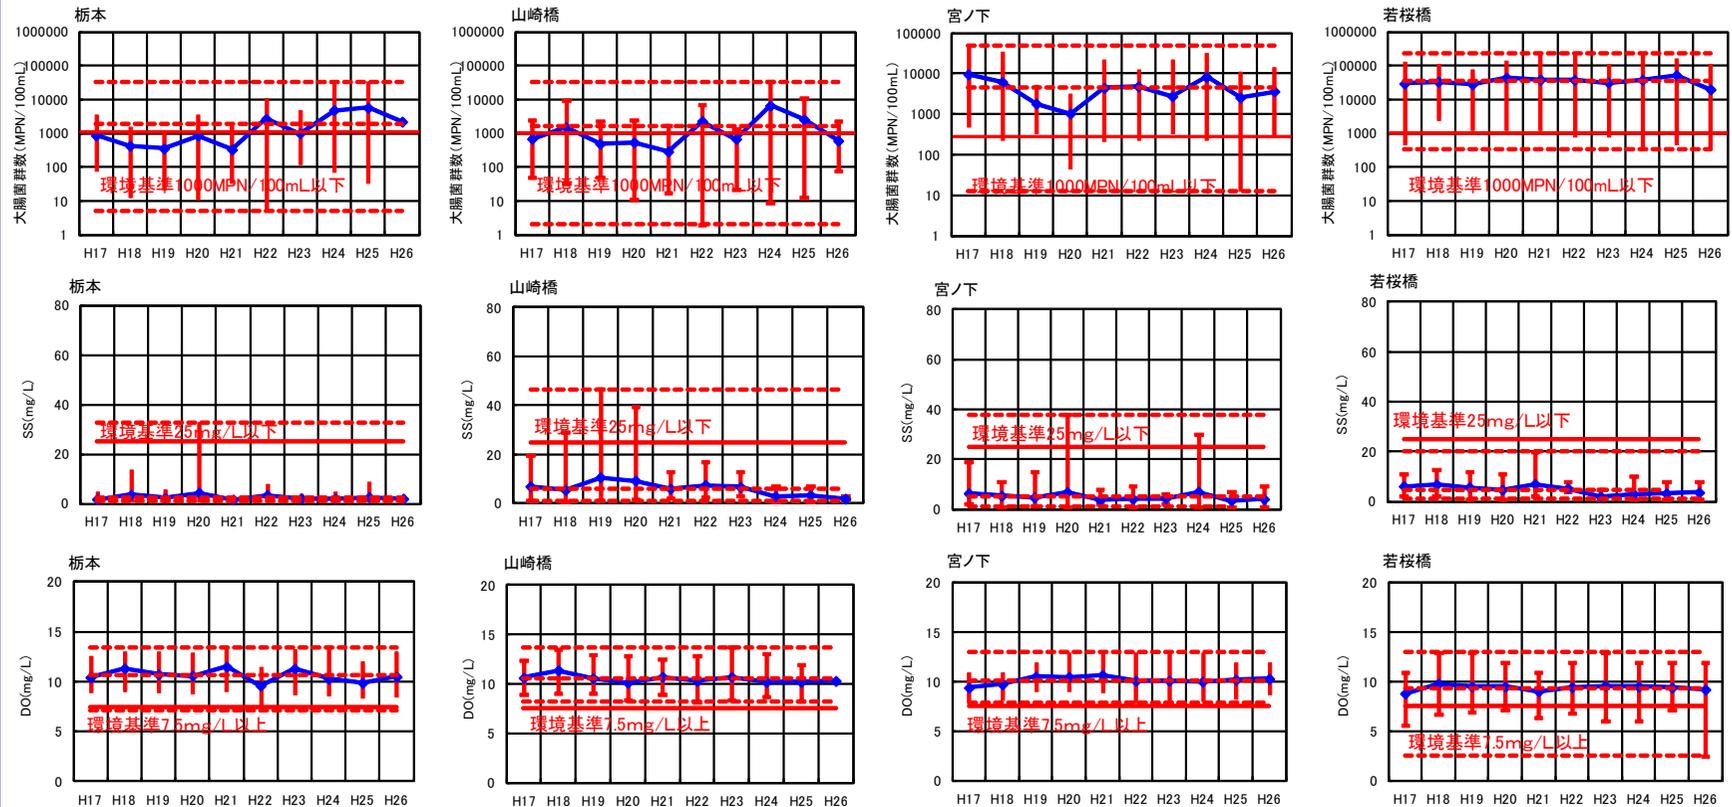
### 【水質経年変化その2】

- ・平成26年の大腸菌群数、SS、D0の平均値は概ね平年並みである。
- ・平成26年は過年度と比較して、若桜橋のD0の最小値が最小となった。
- ・若桜橋はダム運用（平成23年4月）以降、大きな変化は認められない。

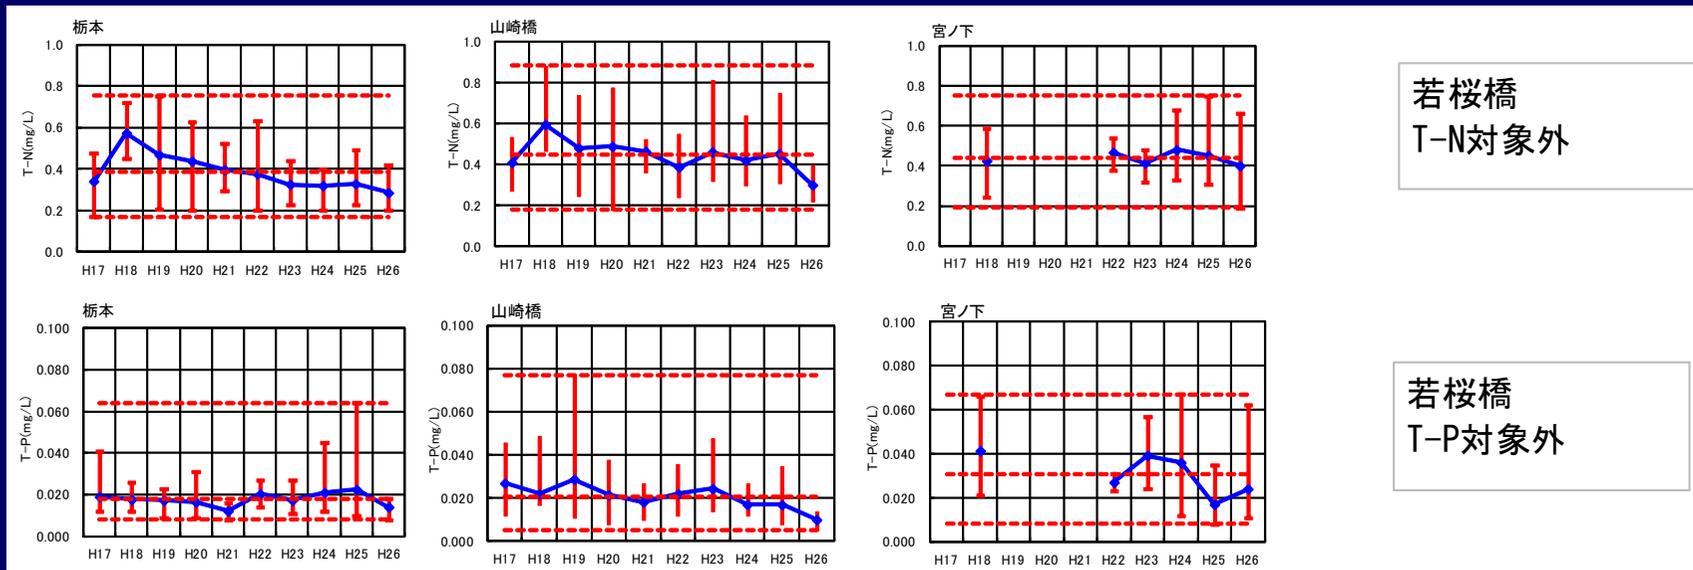
### 【水質経年変化その3】

- ・平成26年のT-N、T-Pの平均値は平年より低い。

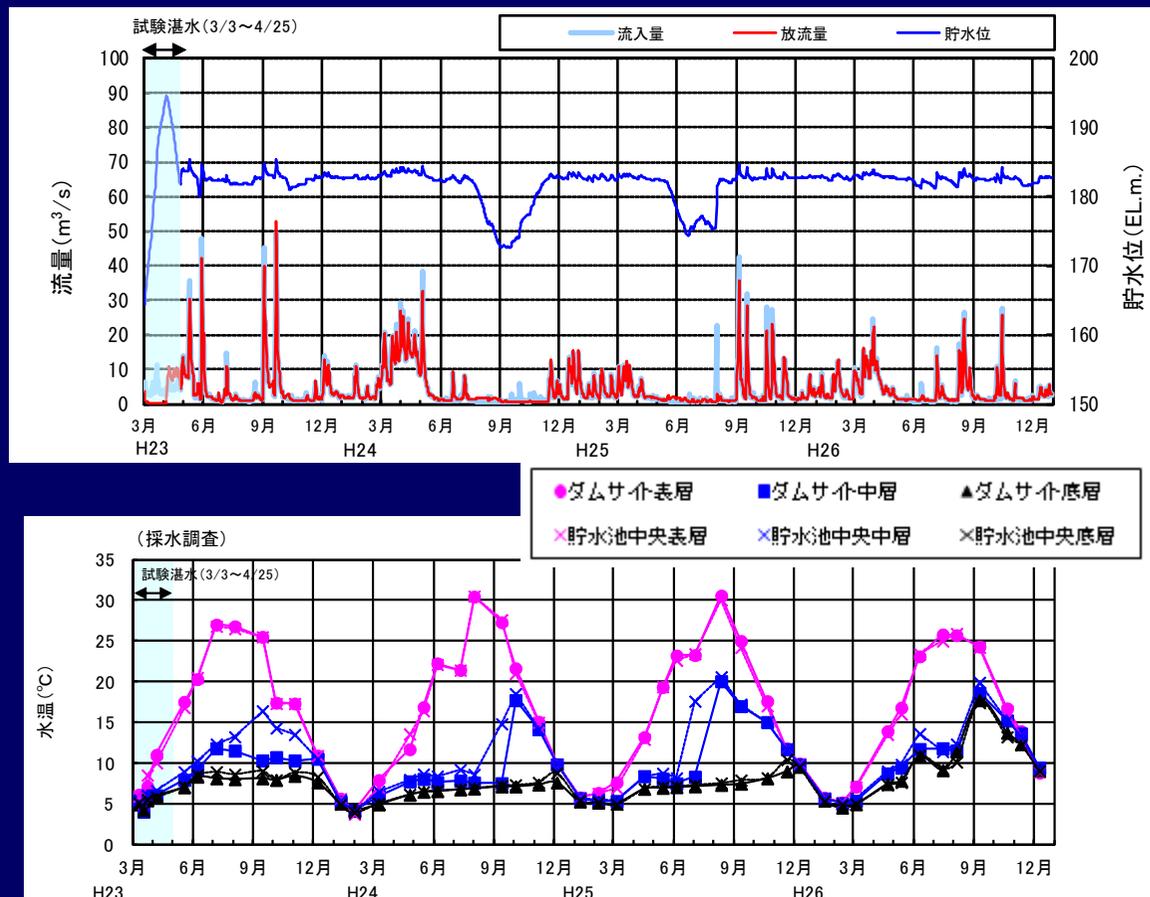
### 【水温】

- ・平成26年の貯水池内水温は、例年と比較して8月の表層、7月、8月の中層水温が低い傾向にある。

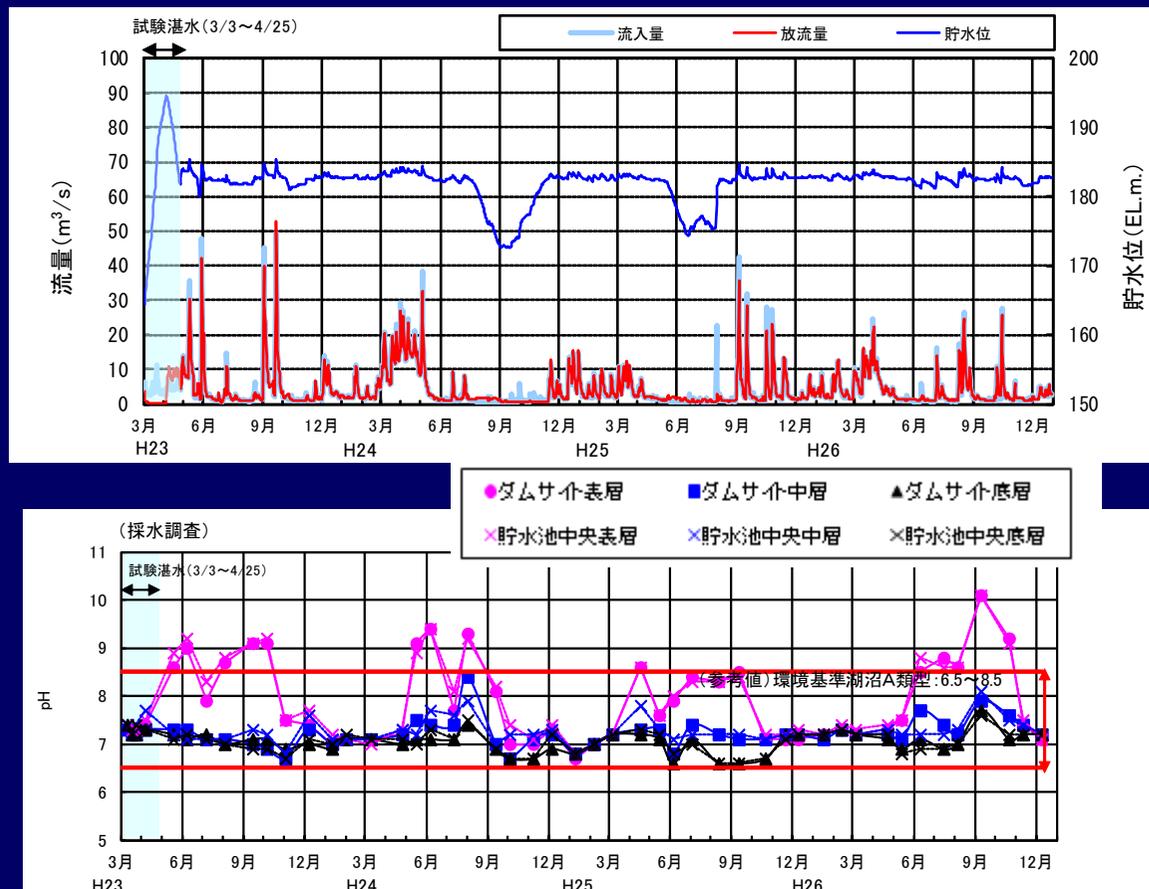
### 【pH】

- ・平成26年のpHは、6月～10月のダムサイト、貯水池中央表層で8.5以上となっている。  
←表層での植物プランクトン増殖・光合成によりpHが上昇したと考えられる。

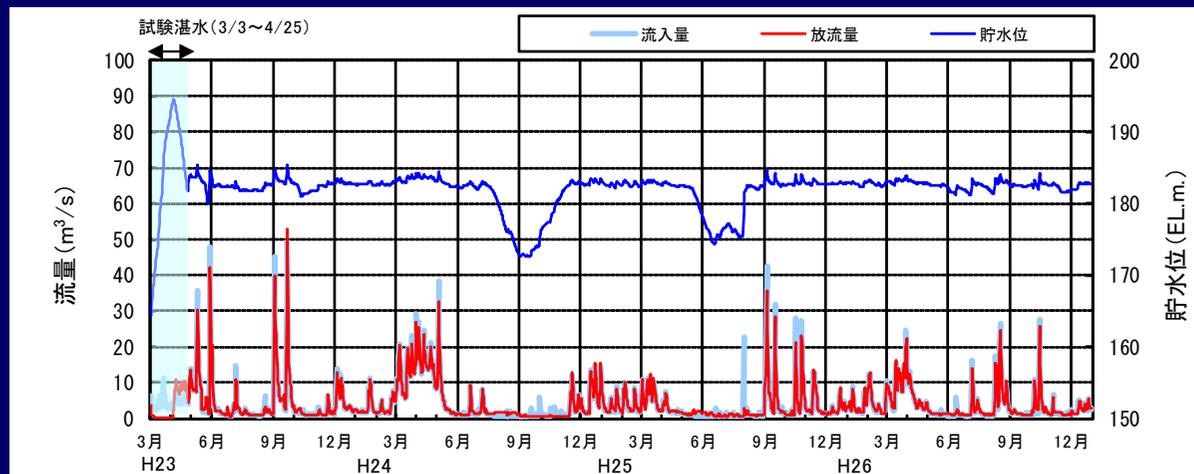
【SS】

- 平成26年のSSは、10月のダムサイト、貯水池中央表層において高い。  
←植物プランクトンが増殖した結果と考えられる。

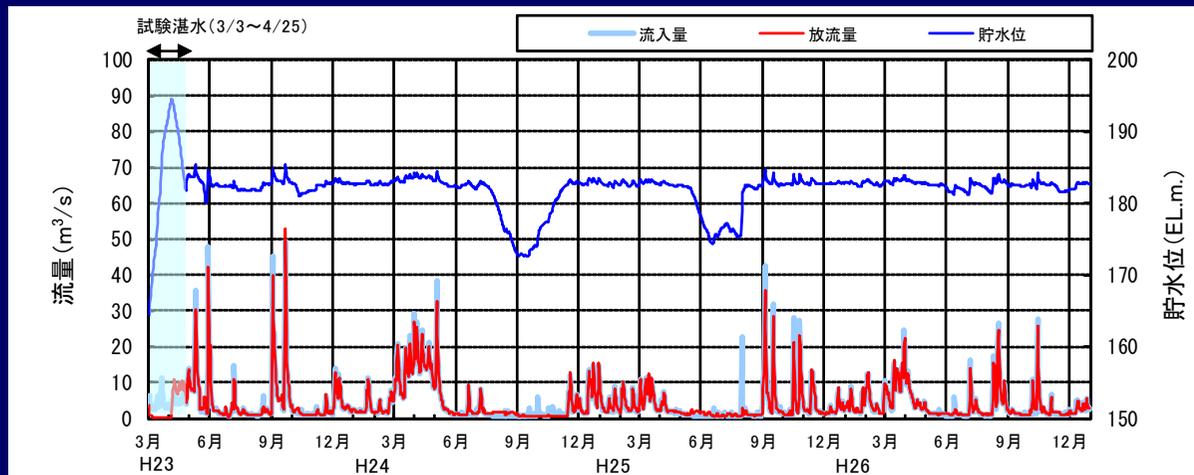
### 【大腸菌群数】

- 平成26年の大腸菌群数は例年と同様に夏季に高くなる傾向が認められた。
- ← 流入河川（栃本）でも試験湛水前から夏季には環境基準を満たさない傾向にある。水温の上昇および降雨により土壌由来の大腸菌群数が増加した可能性が考えられる。

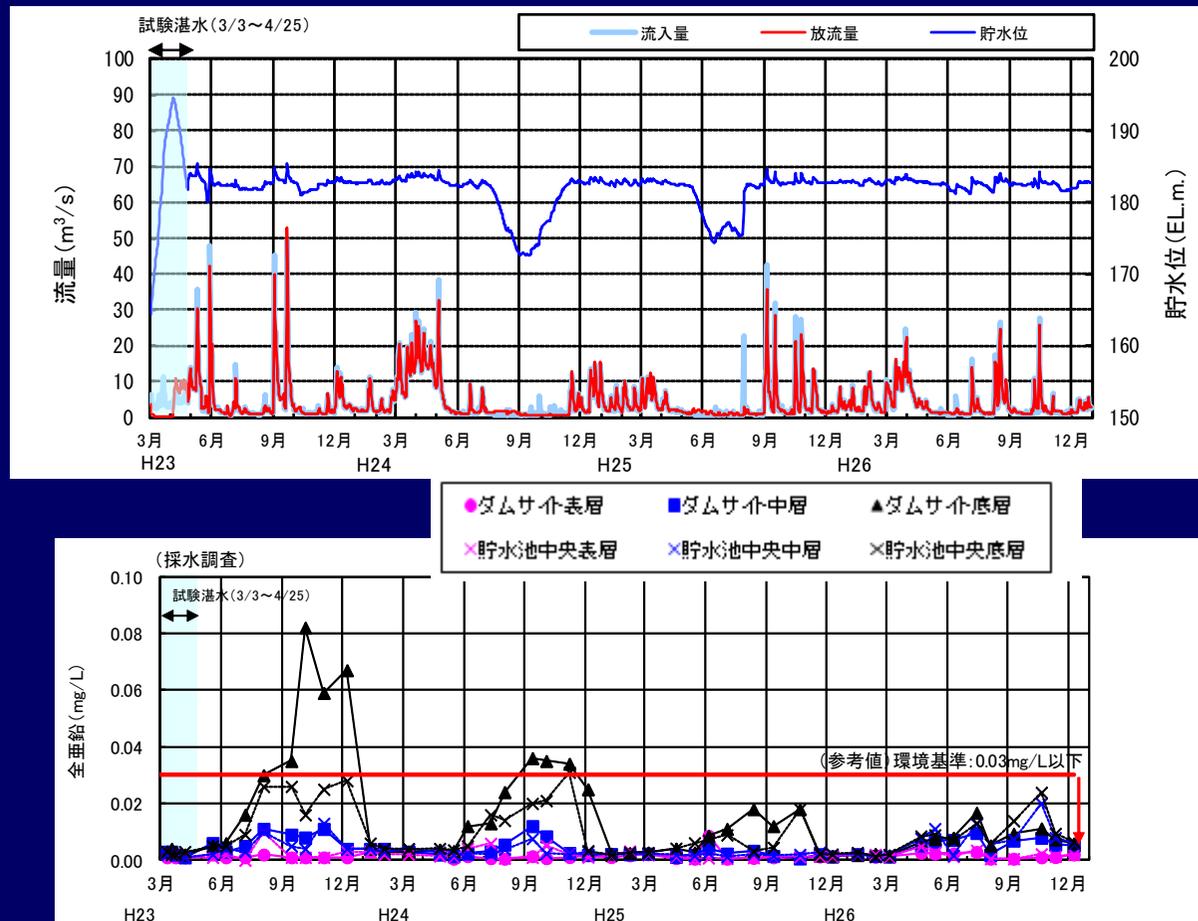
### 【全亜鉛】

- 平成26年の全亜鉛は環境基準0.03mg/L以下で推移している。例年と比較して顕著に高い値は認められない。

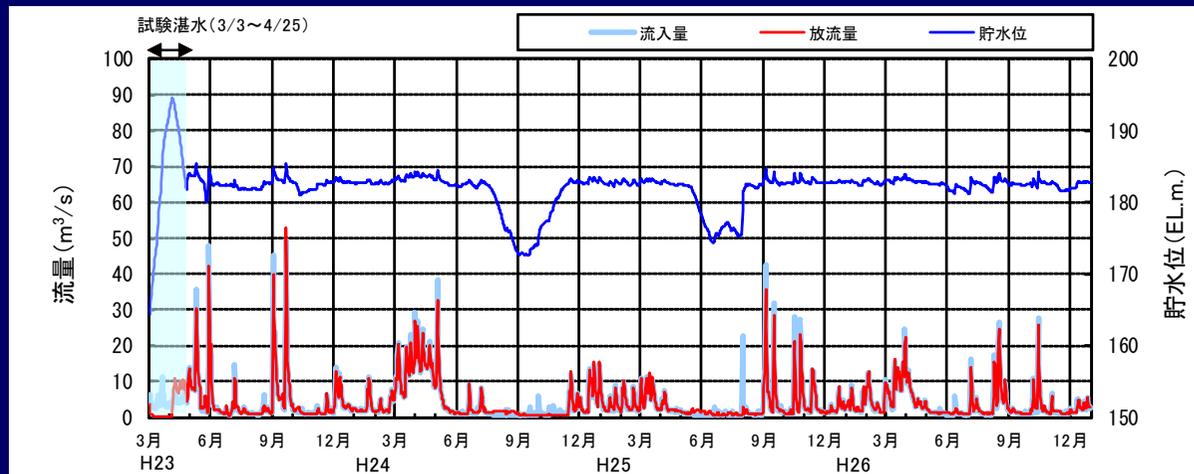
### 【TOC】

- ・平成26年のTOCは、10月に貯水池中央表層でやや高いが、それ以外の期間では例年と比較して顕著に高い値は認められない。

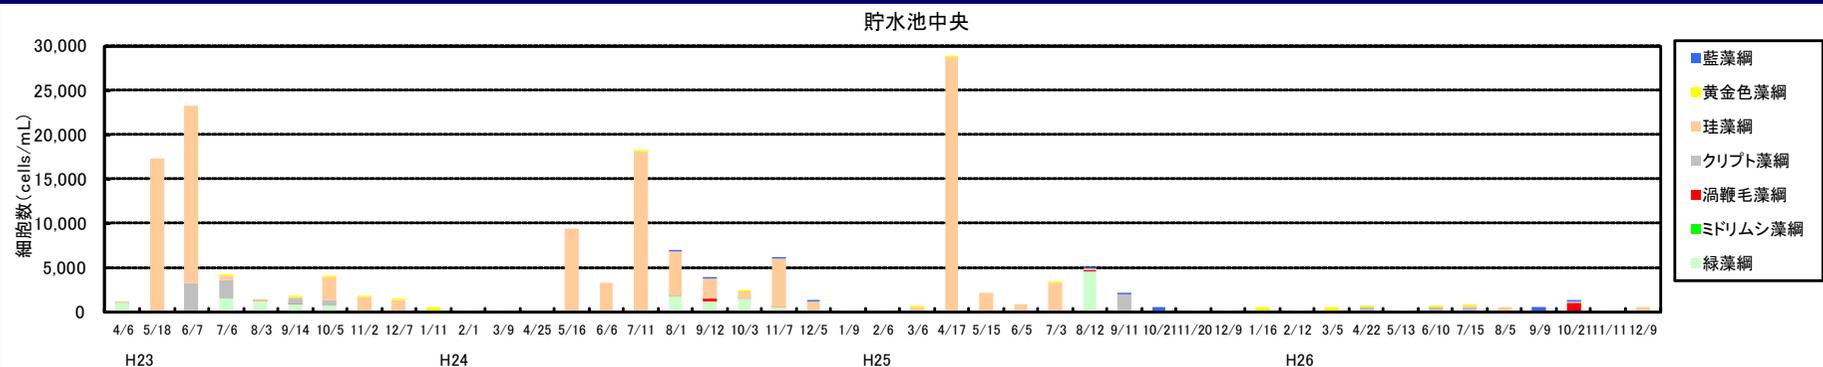
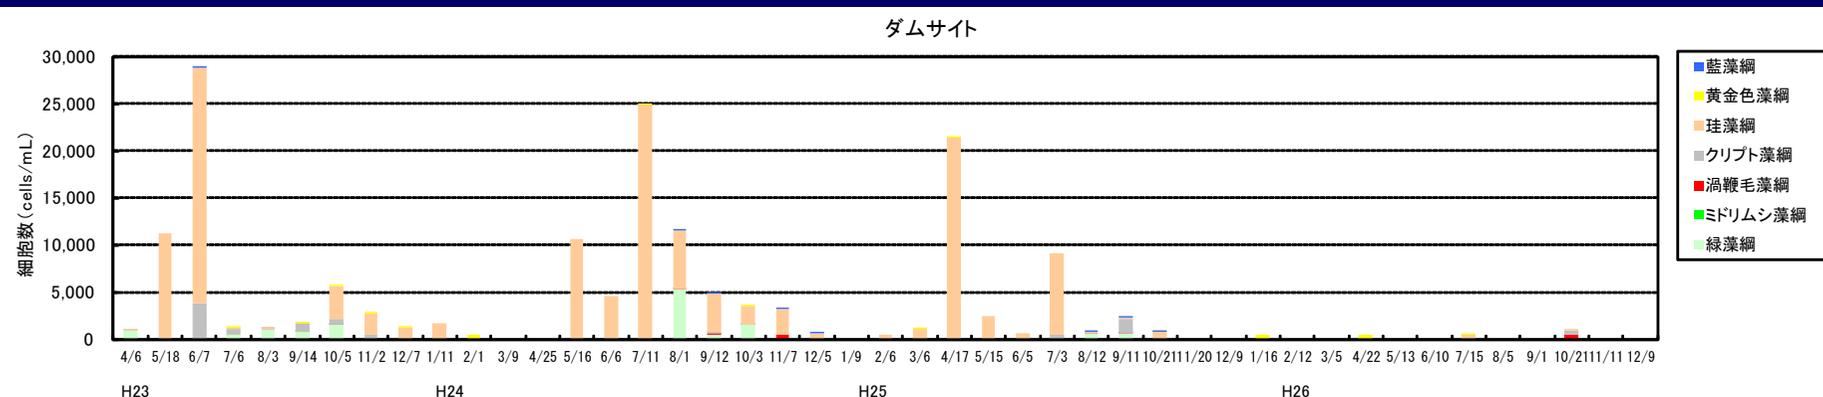
### 【植物プランクトン】

- ・植物プランクトン細胞数は、平成26年は例年と比較して細胞数が少ない。ただし、10月調査時は渦鞭毛藻綱が増加しており、淡水赤潮が局所的に発生していた。
- ・各年とも夏季に細胞数が増加する傾向にある。夏季には緑藻綱の細胞数が増える傾向があるが、その他の期間では珪藻綱が大半を占めている。
- ・アオコを構成する藍藻綱は少ない。

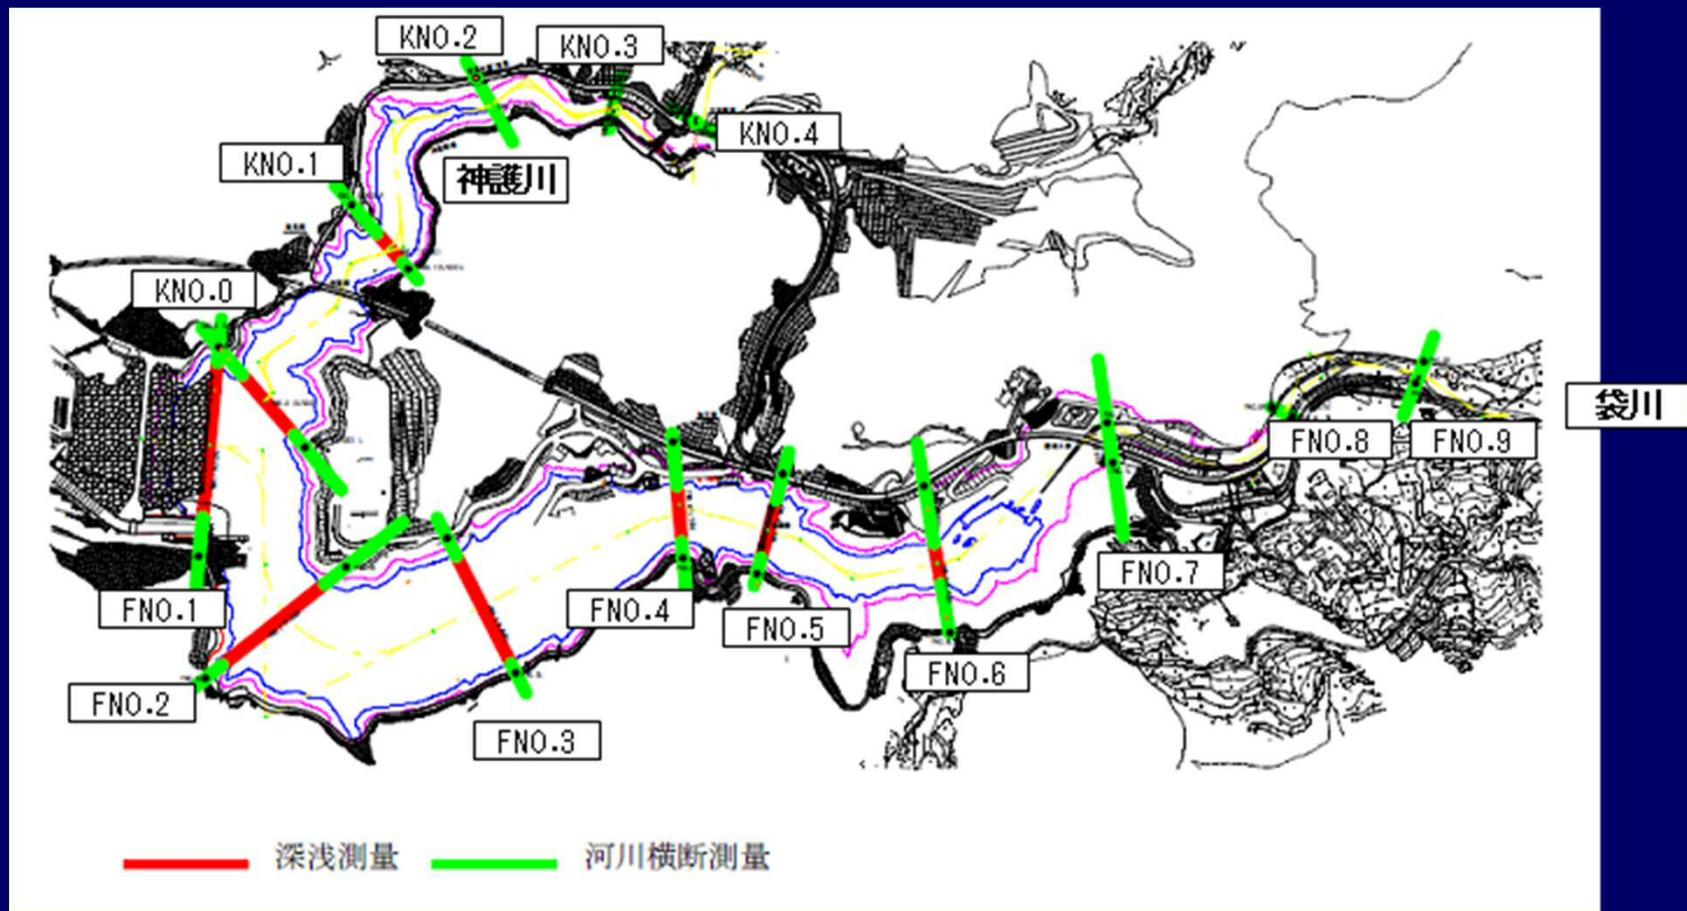
## ④ 堆砂状況調査

- 平成23年度の堆積データを初期値として、堆砂量を調査。

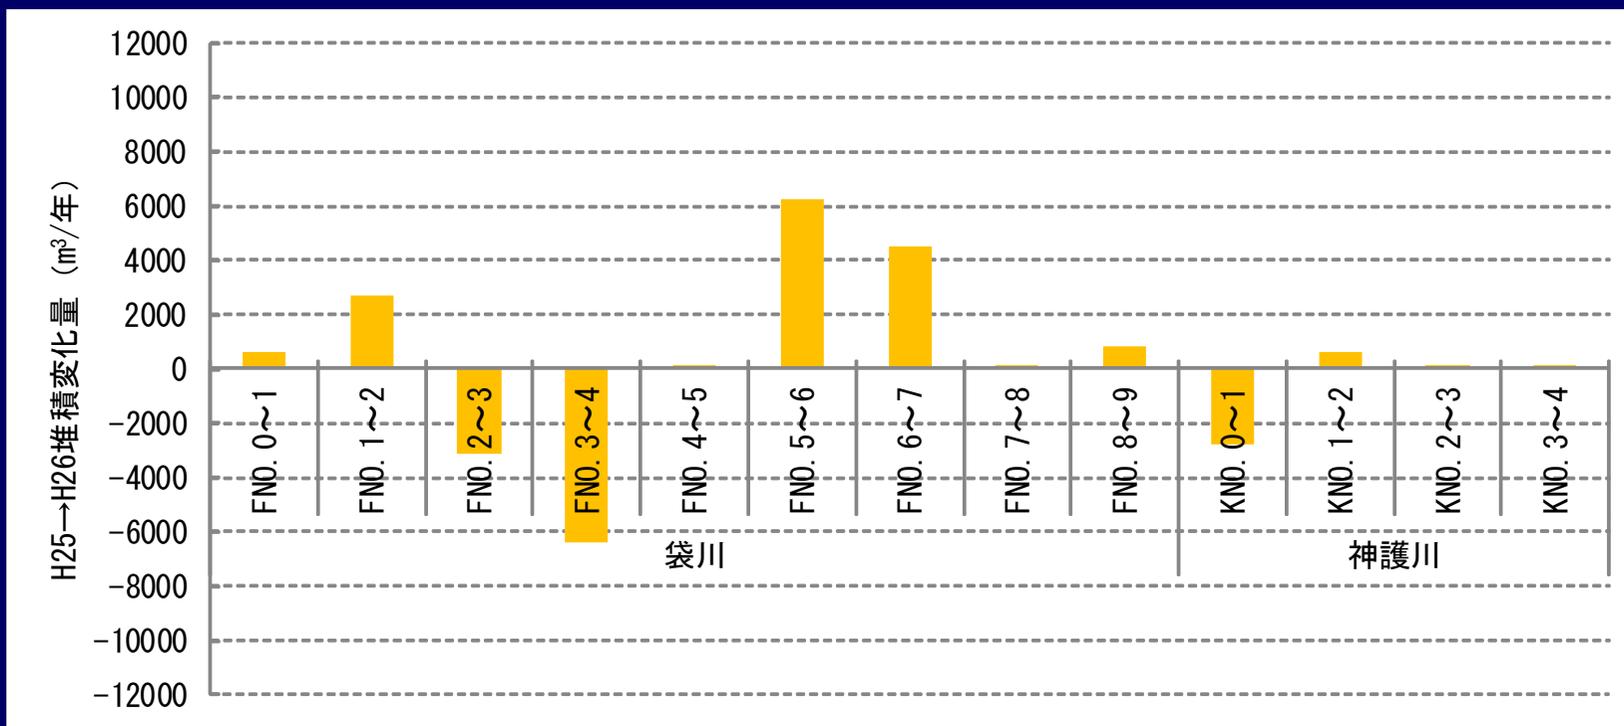
## ④ 堆砂状況調査

- 平成25～26年度の地点別堆砂変化量は袋川のFNO. 5～6で増加、FNO. 3～4で減少した。

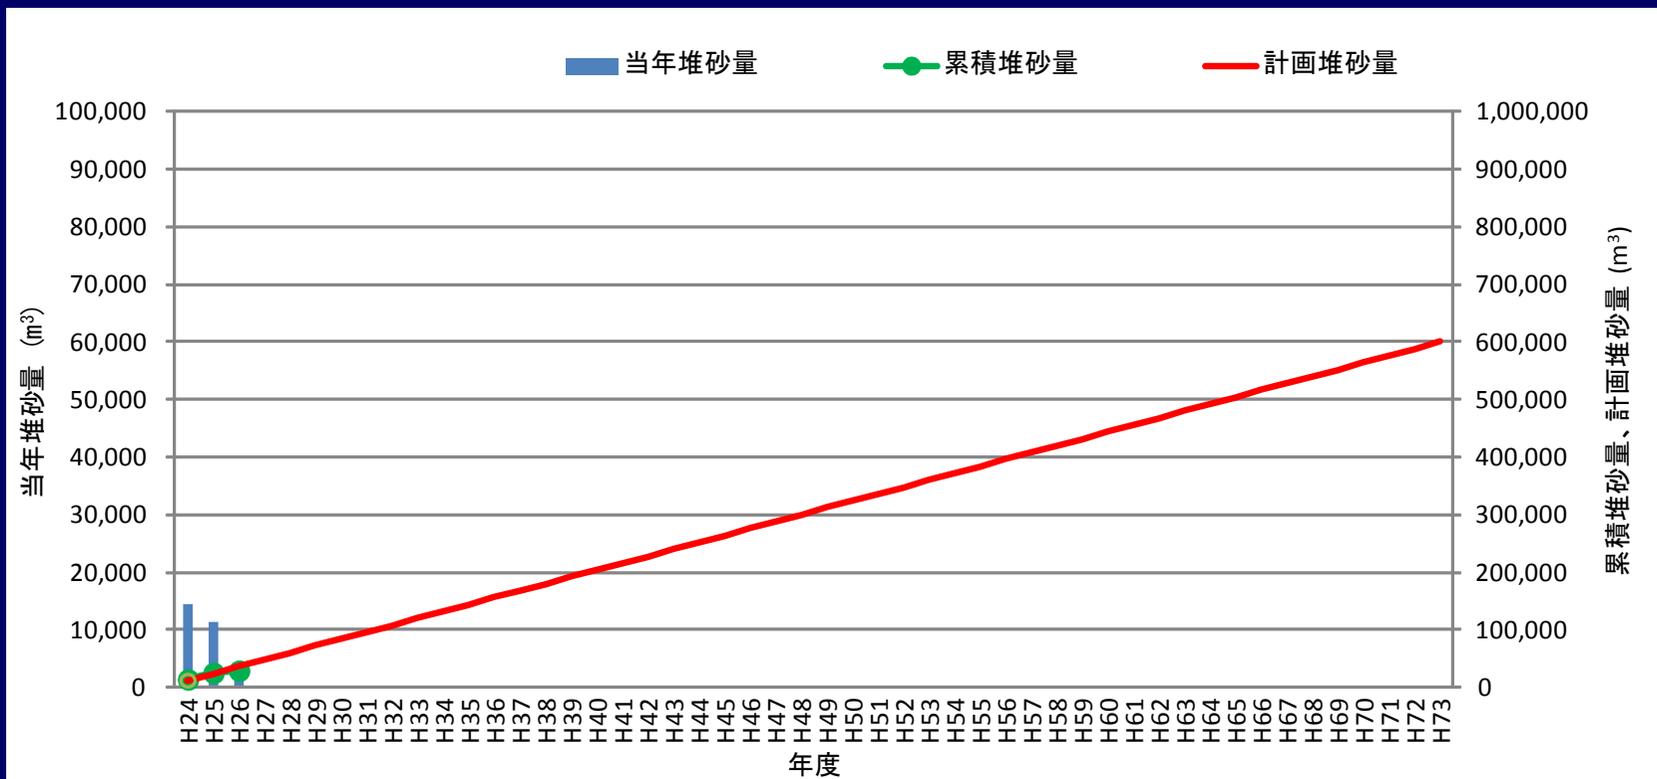
## ④ 堆砂状況調査

- ・ 殿ダム計画堆砂量は、100年間で1,200,000m<sup>3</sup>である。(12,000m<sup>3</sup>/年)
- ・ 平成24～26年度の累積堆砂量は29,726m<sup>3</sup>、計画堆砂量は36,000m<sup>3</sup>であり、計画に対して83%となっており、現時点で問題はなく対策は必要ないと考えられる。
- ・ 今後も継続して堆砂測量を実施し、堆砂状況を把握する。

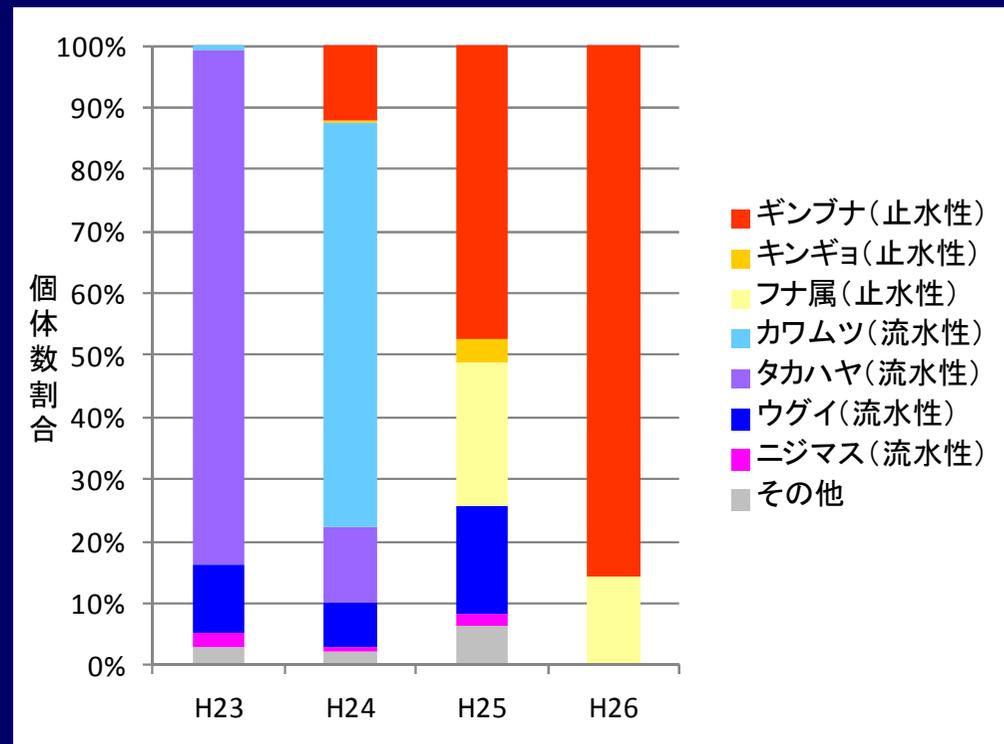
【ダム湖における個体数割合】

- ・湛水直後はダム湖では、流水性のタカハヤやカワムツが優占していた。
- ・H24年度以降は止水性のギンブナ等の割合が徐々に増加し、H26年度には大半を占めるようになった。
- ・なお、湛水直後に優占していた流水性の種は、ダム湖の止水環境の出現とともに上流側へ移動したものと考えられる。

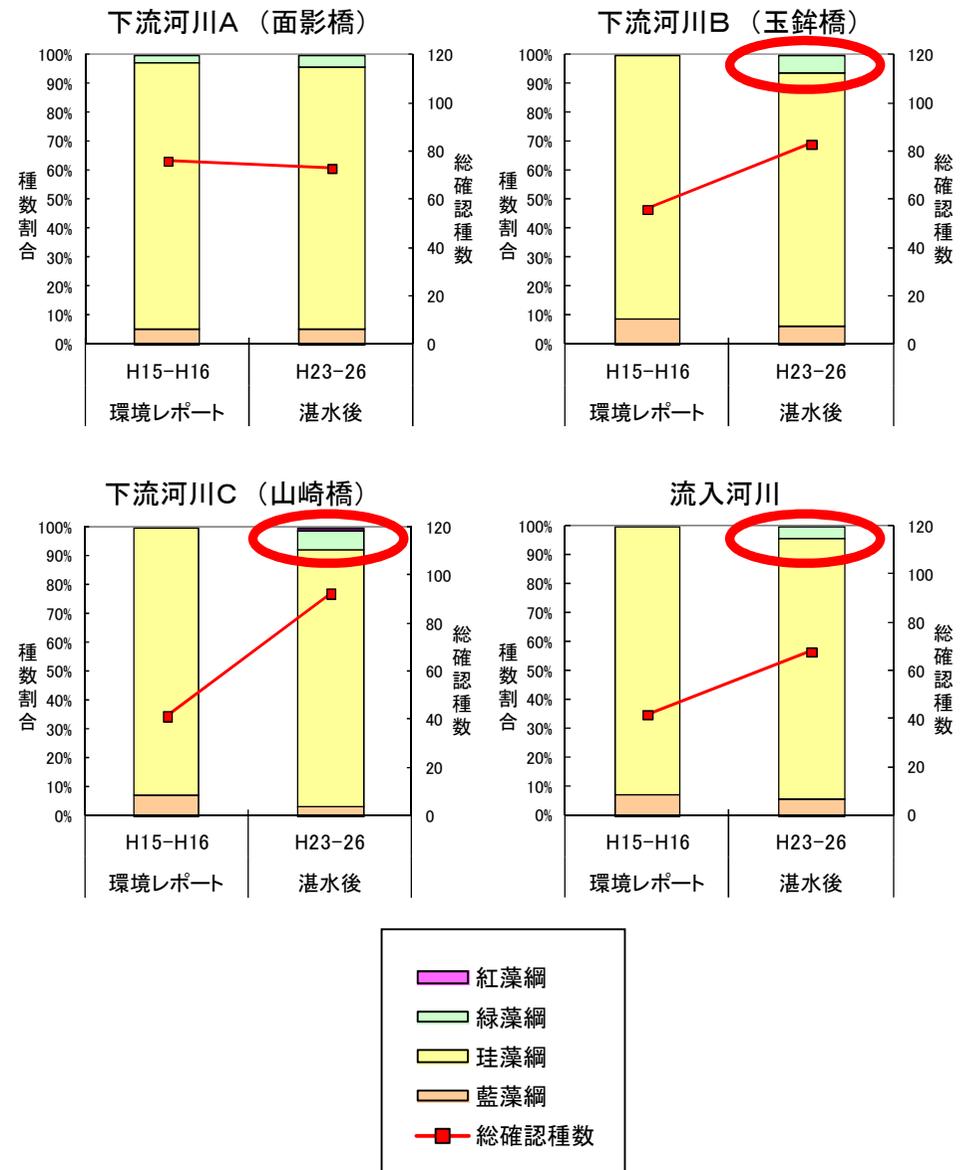
### ■ 付着藻類相②

- 下流河川B、下流河川C、流入河川では、湛水後に種数が増加し、新たに緑藻類が見られるようになった。

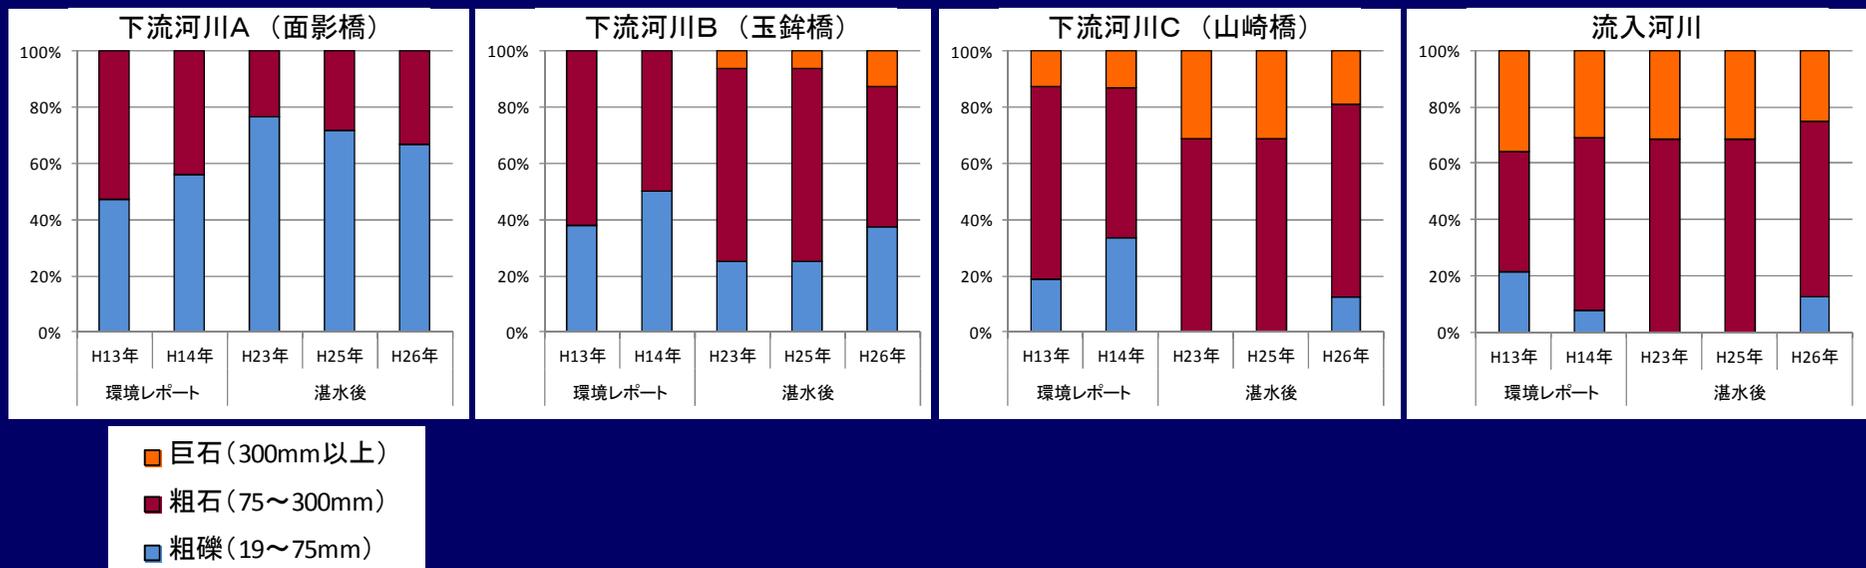
### 【粒度組成】

- ・湛水後、一時的に粗礫の割合が低下する等、下流河川の粒度組成にばらつきが生じている。これは出水等による一時的な変化と考えられる。
- ・なお、下流河川の粗粒化やアーマー化等の一方的な変化の傾向はみられない。

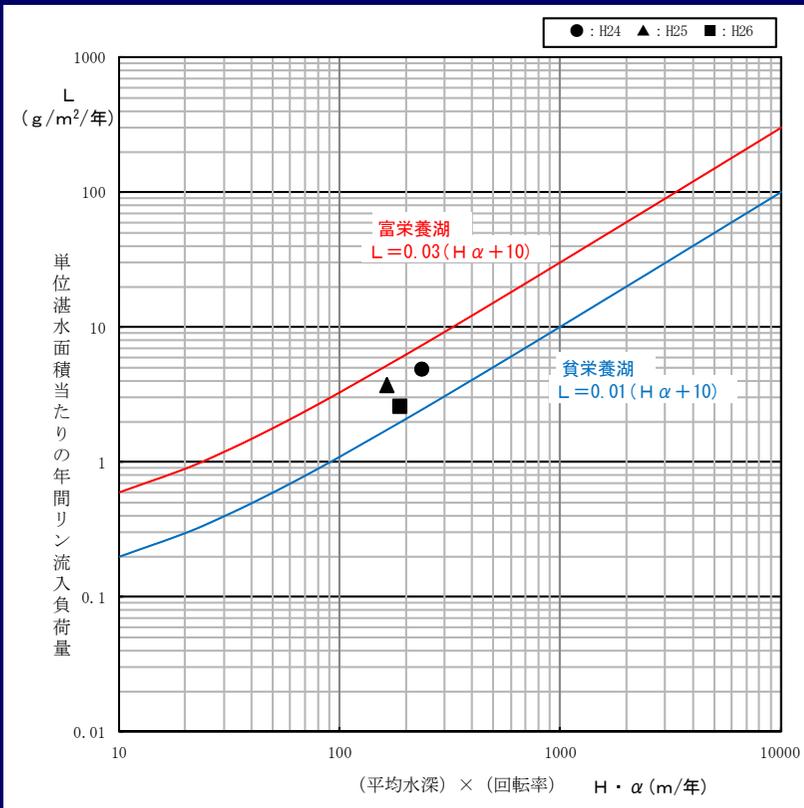
#### ●ボーレンバイダーモデルによる富栄養段階

- ・ ボーレンバイダーモデルによる富栄養段階評価では中栄養に分類される。
- ・ クロロフィルa、T-Pを用いたOECDによる富栄養段階評価では、殿ダム貯水池は中栄養に分類される。
