尾原ダムにおける下流河川環境改善の 取り組み（試行段階・中間報告）

岩井 優弥¹・森脇 央¹・河口 幸広²

¹中国地方整備局 出雲河川事務所 管理第二課（〒693-0023島根県出雲市塩治有原町5-1）

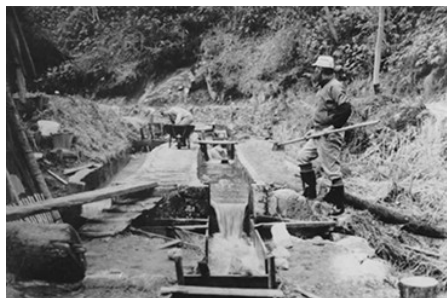
図-1 鉄穴流しの状況²⁾

斐伊川上流域は、中国山地に多く見られる花崗岩が分布し、風化した花崗岩がマサ土となり流出することで、斐伊川の中・下流域にかけての砂河川を形成している。斐伊川上流域の奥出雲の地では、古来よりマサ土の山を切り崩して水路に落とし、流水による比重選別によって土砂中の砂鉄分を抽出する「鉄穴（かんな）流し（図-1）」が行われ、採取した砂鉄は「たたら製鉄」の材料として使用された。たたら製鉄は、江戸時代から明治時代にかけて最盛期を迎えた一方、斐伊川中・下流域における土砂堆積が進行した。堆積土砂は、現在の豊かな出雲平野を形成した一方、多くの洪水被害ももたらした。尾原ダムは、洪水被害を軽減するために計画された斐伊川・神戸川の治水対策事業（図-2）の一環として、洪水調節、河川環境の改善、水道用水の供給を目的として斐伊川の上流（島根県雲南市）に建設（1991年建設事業に着手、2012年4月より管理開始）された多目的ダムである（図-3）。

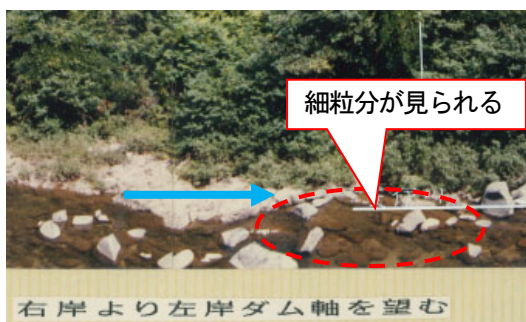
図-4 建設前の尾原ダムサイト下流の河床状況（1987年）

尾原ダム建設前の河床の状況は1987年に撮影された写真に示すとおり河床に細粒分が見えるが（図-4）、2022年時点ではダム建設前と比べて粗粒化が進行している状況が確認できる（図-5）。

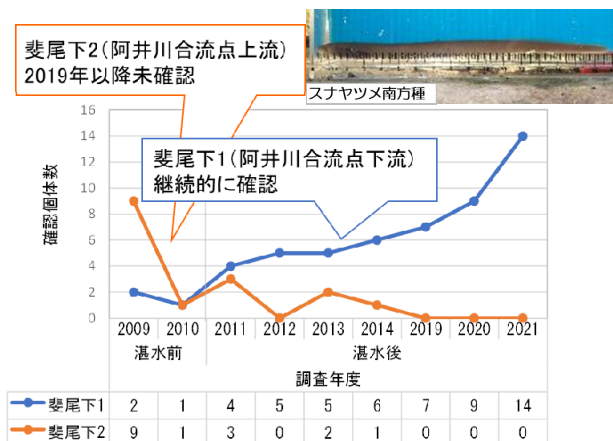
図-6 スナヤツメ南方種の経年確認状況
（調査位置は図-8に図示）

そのため、細粒分を生息環境に必要とする生物が減少し、河川水辺の国勢調査地点では近年スナヤツメの確認がなされていない（図-6）。

先述のとおり、砂底を利用する重要種のスナヤツメ南方種については、阿井川、深野川合流より下流側の斐尾下1ではスナヤツメ南方種が継続して確認されているが、阿井川合流点上流側の斐尾下2では確認数が減少している。2021年以降は未確認であったが、砂底を利用するニシマドジョウ等は各地点で継続的に確認されており、当該区間に砂質河床が縦断的に点在していることが示唆される。

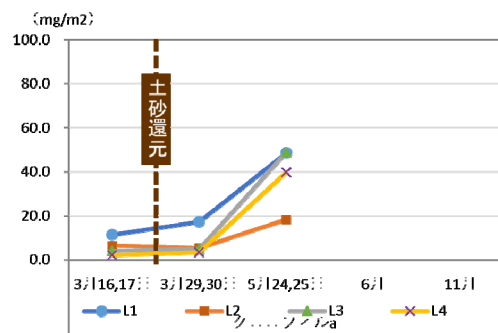
図-10 2022年付着藻類 クロロフィルa(mg/m²)

一方で2022年は、土砂還元の影響を受けるL2,L3では、L1のような細胞数やフェオフィチン・強熱減量等の増加や被度の上昇はみられなかった。これら3つの調査地点で河道幅や水深に大きな違いはなく、地点間に流入支川も無く、周辺環境も類似している。このため、投入土砂の流下の有無以外に、L2,L3とL1で水温・水質(栄養塩濃度)・日射量などに顕著な違いは無いものと考えられる。したがって、L2,L3における付着藻類量の増加抑制は、土砂還元起因するものと推察される（図-10）。

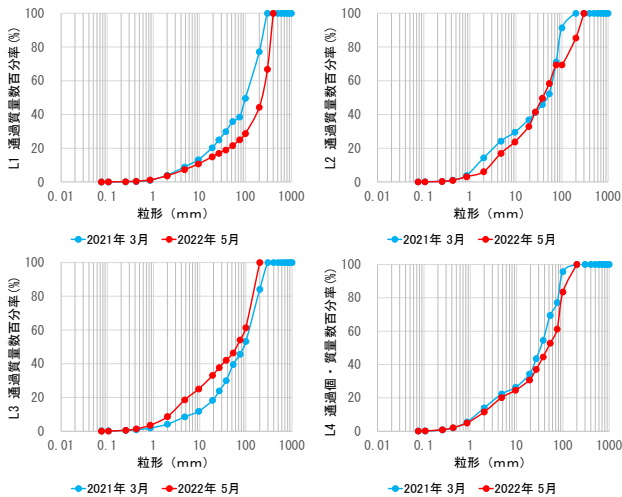
図-11 2021年土砂還元前の粒度分布と2022年土砂還元後の粒度分布

2022年3月に実施した土砂還元後の粒度分布と、2021年3月の土砂還元前の粒度分布を比較すると（図-11）、L1は土砂還元の影響を受けないため粗粒化、L2地点は2022年3月の土砂還元の際に直接改変を受けたため粗粒化傾向が見られるが、2022年3月の土砂還元直前の時点では細粒化傾向にあった（図-12）。L3は細粒化しており、調査地点周辺の植生帯に土砂がトラップされているものと考えられる。L4地点は殆ど変化が見られなかつ

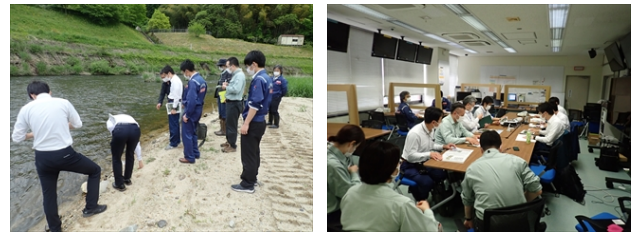
図-17 合同現地踏査の様子（左:L2付近の様子 右:出雲河川事務所でのヒアリング時の様子）

2022年5月12日に出雲河川事務所・土木研究所・日本工営株式会社（令和3年度尾原ダム土砂還元モニタリング調査他業務の受注者）の3機関で合同現地踏査を行い、今後の土砂還元の方針・露出高調査の指導・生物生息環境の評価方法等についてモニタリングの実施方針を確認した（図-17）。

今後の土砂還元の留意点として、尾原ダム下流河川において、尾原ダムをバイパスする形で運用する北原発電所の修繕工事が2023年には終了することから、尾原ダムから放流する平常時の流量が現在より減る事が考えられるため、付着藻類が繁茂しやすくなる環境に変わる等の指摘があった。
