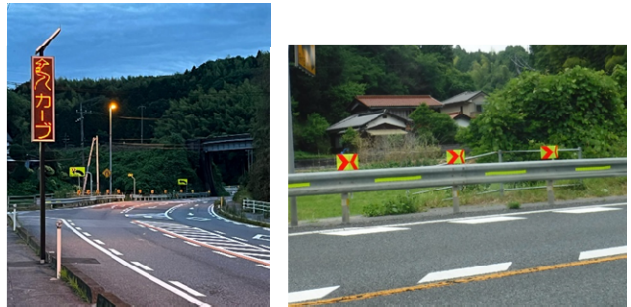
写真-1 視線誘導強化対策

曲線部1では速度抑制・注意喚起、視線誘導対策として電光掲示板や視線誘導標の新設、ガードレールにレール反射材の追加貼付を行った(写真1)。曲線部2では危険箇所であることを認識させるため、「ベンガラ色+矢羽根」のカラー舗装等を新設した(写真2)。なお、矢羽根はドライバーにスピード感を与え、ベンガラ色のカラー舗装は減速破線の内側に施工することで道路幅員を狭く見せ、車両の逸脱防止が期待できる。これらの対策の組み合わせは周辺地域では見られないため、危険箇所の認識向上にもつながる。他にも、検討会での意見を反映し、歩行者や自転車の安全を確保するため、路肩部分に緑色のカラー舗装を行うことで強調させた。また、曲線部2では大型車の正面衝突等の事故が発生していることから、大型車ドライバーの目線に合わせた高い位置への視線誘導標も設置した(写真3)。

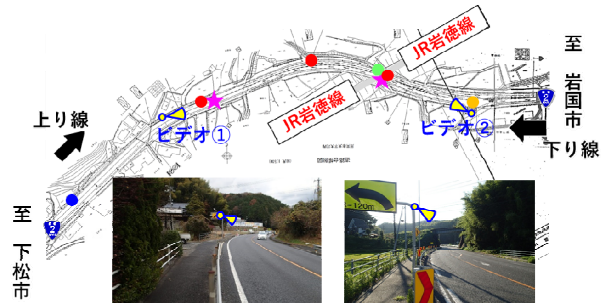
図-12 ビデオ調査イメージ

ビデオ調査では、高所撮影によって得られたデータをAIが解析し車線逸脱等の危険挙動を確認するものである。カメラ設置位置としては、事故発生区間を撮影でき、カメラ設置可能な支柱がある位置に設置する（図12）。

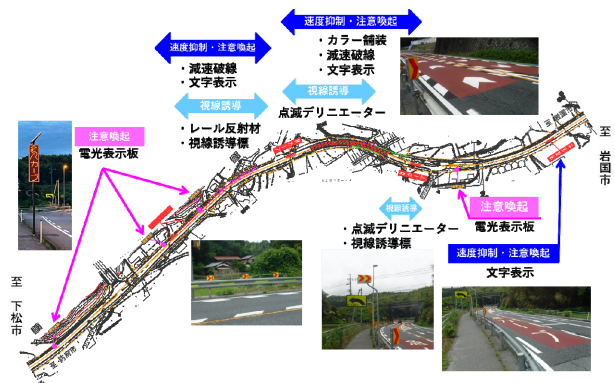
図-13 交通事故対策内容

周南市大河内地区の交通事故対策は事故要因の分析、検討会の意見を踏まえ、緊急対策を決定した。実際の対策内容としては、図13の内容で行った。これらの対策は、早急な対応が必要であったため、交通管理者による対策も含めて準備が完了したのから順次施工を行った。今後は効果検証を実施し、検証結果を元に必要に応じて追加対策等を検討・実施していく。
