一般国道2号 岩国・大竹道路

トンネル技術検討委員会

—第1回—

—コア写真・ボーリング柱状図・微動アレイ探査結果—

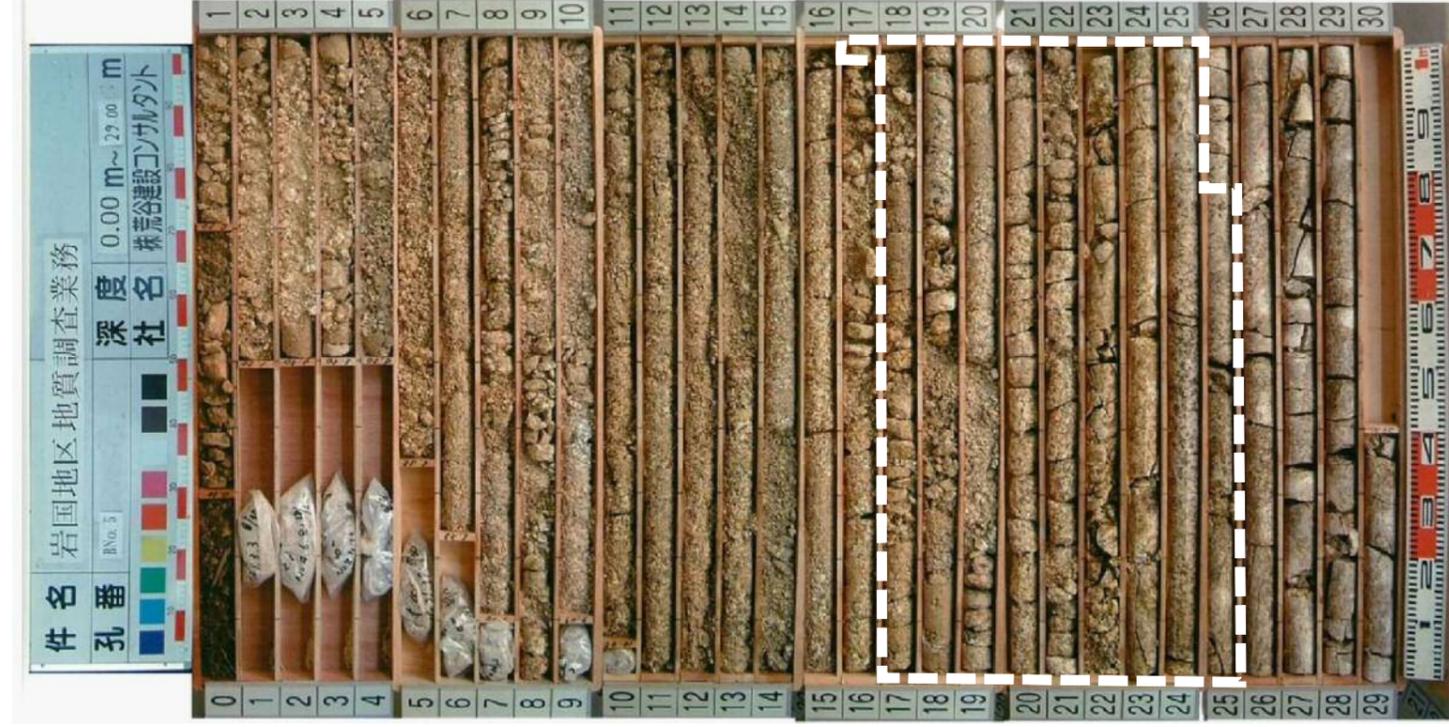
岩盤ボーリング柱状図

ボーリング名	R1-No. 8	調査位置	山口県岩国市室の木町4丁目1		北緯	34° 10' 7.6574"
発注機関	国土交通省中国地方整備局山口河川国道事務所	調査期間	2020年 2月 10日 ~ 2020年 2月 12日		東経	132° 12' 29.5693"
調査業者名	基礎地盤コンサルタンツ株式会社 電話 082-238-7227	現代理人	地質調査技師登録番号: コ鑑定者	地質調査技師登録番号: ボーリング者		
孔口標高	T.P. 27.59m	方位	水平0° 鉛直 90° 36°	試験機	YBM製 YBM-1WA	
総削孔長	10.00m	角度	180° 上下 0°	エンジン	ヤンマーディーゼル TF90V-E	
		方位	北 0° 270° 西 90° 東 180° 南	ポンプ	YBM製 GP-5

標尺 (m)	深度 (m)	工学的地質区分名(模様)	工学的地質区分名	色調	風化の程度	硬さ	割れ目の形状	岩級	コア採取率 最大コア長 RQD [%]	地質時代名	記	孔内水位/測定月日	標準貫入試験		削孔状況		
													N	深度-N値図	削孔速度 (cm/h)	削孔径・孔壁保護	コアチップ・ビット
1	26.69	素土・シルト混じり砂	素土・シルト混じり砂	黒褐 暗黄	w5	E V d			(100)	新世	地表30cmは草木根多く含む有機質な粘粘土。以深はシルト混じり砂状の産層。 半固結状コアに採取される風化花崗岩。コアは指圧で容易に潰せる。 固結状コアに採取される。岩組織が残存するが風化著しく、指圧で潰せる部分がある。	02/12 4.20	0	11.5 B2	0	0	0
2	26.15			黄褐	w4	IV c			(100)				0	300 B2	1.5	0.2	35
3	25.09			黄灰	w4	D			(100)				0	300 B2	1.5	0.2	35
4	23.20				w2	III			26 [49] (100) 43 [84] (100)	白亜紀	20cm前後~43cmの柱状コアが主体。所々、5cm前後の岩片状コアをなす。白色粘土化している。ハンマー打撃で崩音を発生し容易に割れる。程度までの低角度亀裂が優勢。4.95~5.40m間と5.95~6.20m間は70°の亀裂に沿って褐色化し、岩芯も脆い。	02/12 4.20	2 10	150	0.5	0.1	25
5			花崗岩	乳黄灰	w2	III			28 [75] (100)				2	150	0.5	0.1	25
6				黄灰	w3	IV c			31 [85] (100)				2	150	0.5	0.1	25
7	20.84			乳灰	w2	III			24 [50] (100)				2	150	0.5	0.1	25
8	20.24			黄灰	w3	IV			24 [50] (100)				2	150	0.5	0.1	25
9	19.09			乳灰	w2	III			33 [56] (100)				2	150	0.5	0.1	25

10	18.59			黄灰	w3	IV							2	150	0.5	0.1	25
11	17.59			乳灰	w2	III							2	150	0.5	0.1	25

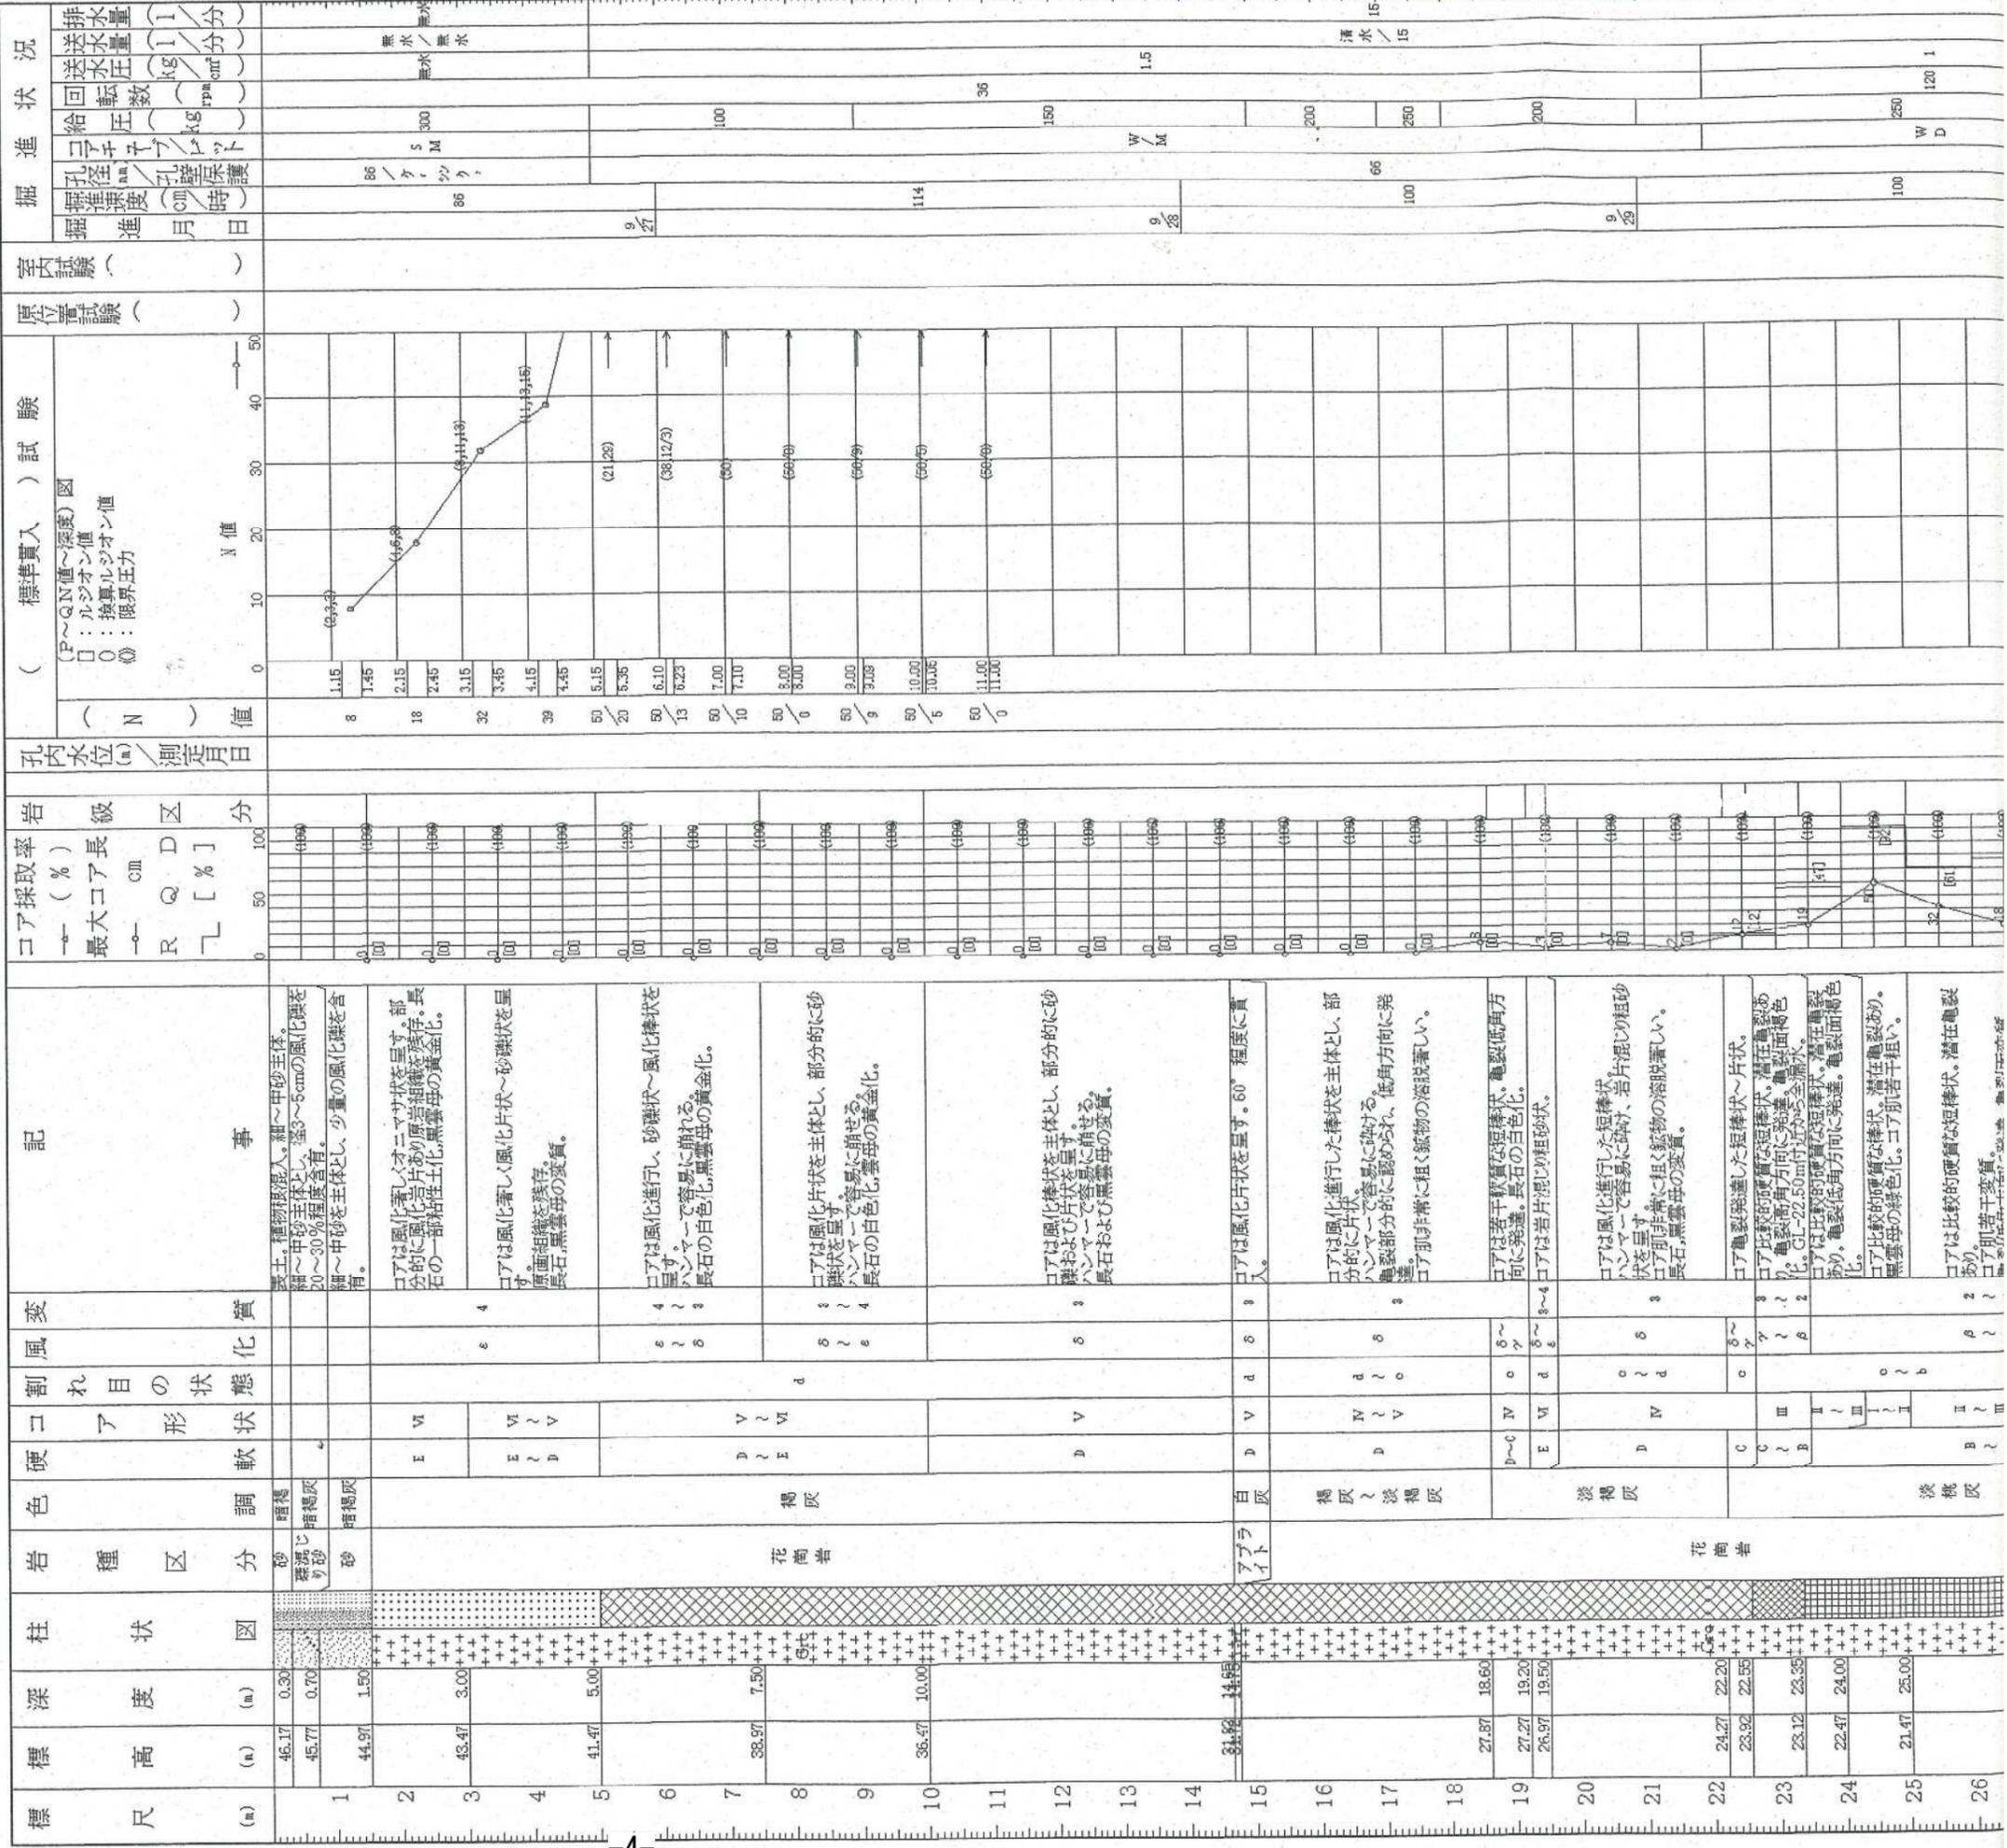
ボーリング柱状図

ボーリング名	B No. 5		調査位置	山口県岩国市室の木四丁目(No.90+20.00R-11.00)		北緯	34° 9' 55.4"	
発注機関	国土交通省中国地方整備局山口工事事務所		調査期間	13年 9月 25日 ~ 13年 10月 2日		東経	132° 12' 37.4"	
調査業者名	(株) 荒谷建設コンサルタンツ 電話(082-292-5481)		現場代理人	アアコ鑑定者		ボーリング責任者		
孔口標高	GH=46.47m		地盤勾配	水平 0°		東邦地下工機製D1-B58		
総掘進長	29.00m		方位	北 0° 西 270° 東 90° 南 180°		ヤンマーNFD-12 ポンプ		
			角度	上 0° 下 0°		東邦地下工機製BGC-3B

標尺	高度 (m)	深度 (m)	柱状図	岩種区分	色調	硬軟	コア形状	割れ目の状態	風化質	記	コア採取率 (%)	岩級区分	孔内水位 (m) / 測定月日	(N) 値	(標準貫入) 試験	原位置試験 ()	室内試験 ()	掘進状況
1	46.17	0.30	砂	砂	暗褐色	暗褐色				硬土、植物根混入。細~中砂主体。細~中砂主体とし、径3~5cmの風化礫を20~30%程度含有。	0	(100)		8	1.15		無水 / 無水	
2	45.77	0.70	砂	砂	暗褐色	E	VI		4	コアは風化著しい。オニマサカを呈す。部分的に風化片が厚層状を呈す。長石の一部粘土化、黒雲母の黄酸化。	0	(100)		18	2.15		無水 / 無水	
3	44.97	1.50	砂	砂	暗褐色	E	VI		4	コアは風化著しい。風化片状~砂礫状を呈す。原相組織を残留。長石、黒雲母の変質。	0	(100)		32	3.15		無水 / 無水	
4	43.47	3.00	砂	砂	暗褐色	E	VI		4	コアは風化著しい。風化片状~砂礫状を呈す。原相組織を残留。長石、黒雲母の変質。	0	(100)		39	4.15		無水 / 無水	
5	41.47	5.00	砂	砂	暗褐色	E	VI		4	コアは風化著しい。風化片状~砂礫状を呈す。原相組織を残留。長石、黒雲母の変質。	0	(100)		51	5.15		無水 / 無水	
6	38.97	7.50	花崗岩	花崗岩	褐色	D	V		4	コアは風化進行し、砂礫状~風化礫状を呈す。ハンマーで容易に砕ける。長石の白色化、黒雲母の黄酸化。	0	(100)		51	5.15		無水 / 無水	
7	36.47	10.00	花崗岩	花崗岩	褐色	D	V		4	コアは風化片状を主体とし、部分的に砂礫状を呈す。ハンマーで容易に砕ける。長石の白色化、黒雲母の黄酸化。	0	(100)		60	6.10		無水 / 無水	
8	34.97	11.50	花崗岩	花崗岩	褐色	D	V		4	コアは風化片状を主体とし、部分的に砂礫状を呈す。ハンマーで容易に砕ける。長石の白色化、黒雲母の黄酸化。	0	(100)		60	6.10		無水 / 無水

9	33.47	13.00	花崗岩	花崗岩	褐色	D	V		4	コアは風化片状を主体とし、部分的に砂礫状を呈す。ハンマーで容易に砕ける。長石の白色化、黒雲母の黄酸化。	0	(100)		60	6.10		無水 / 無水	
10	31.97	14.50	花崗岩	花崗岩	褐色	D	V		4	コアは風化片状を主体とし、部分的に砂礫状を呈す。ハンマーで容易に砕ける。長石の白色化、黒雲母の黄酸化。	0	(100)		60	6.10		無水 / 無水	
11	30.47	16.00	花崗岩	花崗岩	褐色	D	V		4	コアは風化片状を主体とし、部分的に砂礫状を呈す。ハンマーで容易に砕ける。長石の白色化、黒雲母の黄酸化。	0	(100)		60	6.10		無水 / 無水	
12	28.97	17.50	花崗岩	花崗岩	褐色	D	V		4	コアは風化片状を主体とし、部分的に砂礫状を呈す。ハンマーで容易に砕ける。長石の白色化、黒雲母の黄酸化。	0	(100)		60	6.10		無水 / 無水	
13	27.47	19.00	花崗岩	花崗岩	褐色	D	V		4	コアは風化片状を主体とし、部分的に砂礫状を呈す。ハンマーで容易に砕ける。長石の白色化、黒雲母の黄酸化。	0	(100)		60	6.10		無水 / 無水	
14	25.97	20.50	花崗岩	花崗岩	褐色	D	V		4	コアは風化片状を主体とし、部分的に砂礫状を呈す。ハンマーで容易に砕ける。長石の白色化、黒雲母の黄酸化。	0	(100)		60	6.10		無水 / 無水	
15	24.47	22.00	花崗岩	花崗岩	褐色	D	V		4	コアは風化片状を主体とし、部分的に砂礫状を呈す。ハンマーで容易に砕ける。長石の白色化、黒雲母の黄酸化。	0	(100)		60	6.10		無水 / 無水	
16	22.97	23.50	花崗岩	花崗岩	褐色	D	V		4	コアは風化片状を主体とし、部分的に砂礫状を呈す。ハンマーで容易に砕ける。長石の白色化、黒雲母の黄酸化。	0	(100)		60	6.10		無水 / 無水	
17	21.47	25.00	花崗岩	花崗岩	褐色	D	V		4	コアは風化片状を主体とし、部分的に砂礫状を呈す。ハンマーで容易に砕ける。長石の白色化、黒雲母の黄酸化。	0	(100)		60	6.10		無水 / 無水

18	19.97	26.50	花崗岩	花崗岩	褐色	D	V		4	コアは風化片状を主体とし、部分的に砂礫状を呈す。ハンマーで容易に砕ける。長石の白色化、黒雲母の黄酸化。	0	(100)		60	6.10		無水 / 無水	
19	18.47	28.00	花崗岩	花崗岩	褐色	D	V		4	コアは風化片状を主体とし、部分的に砂礫状を呈す。ハンマーで容易に砕ける。長石の白色化、黒雲母の黄酸化。	0	(100)		60	6.10		無水 / 無水	
20	16.97	29.50	花崗岩	花崗岩	褐色	D	V		4	コアは風化片状を主体とし、部分的に砂礫状を呈す。ハンマーで容易に砕ける。長石の白色化、黒雲母の黄酸化。	0	(100)		60	6.10		無水 / 無水	
21	15.47	31.00	花崗岩	花崗岩	褐色	D	V		4	コアは風化片状を主体とし、部分的に砂礫状を呈す。ハンマーで容易に砕ける。長石の白色化、黒雲母の黄酸化。	0	(100)		60	6.10		無水 / 無水	
22	13.97	32.50	花崗岩	花崗岩	褐色	D	V		4	コアは風化片状を主体とし、部分的に砂礫状を呈す。ハンマーで容易に砕ける。長石の白色化、黒雲母の黄酸化。	0	(100)		60	6.10		無水 / 無水	
23	12.47	34.00	花崗岩	花崗岩	褐色	D	V		4	コアは風化片状を主体とし、部分的に砂礫状を呈す。ハンマーで容易に砕ける。長石の白色化、黒雲母の黄酸化。	0	(100)		60	6.10		無水 / 無水	
24	10.97	35.50	花崗岩	花崗岩	褐色	D	V		4	コアは風化片状を主体とし、部分的に砂礫状を呈す。ハンマーで容易に砕ける。長石の白色化、黒雲母の黄酸化。	0	(100)		60	6.10		無水 / 無水	
25	9.47	37.00	花崗岩	花崗岩	褐色	D	V		4	コアは風化片状を主体とし、部分的に砂礫状を呈す。ハンマーで容易に砕ける。長石の白色化、黒雲母の黄酸化。	0	(100)		60	6.10		無水 / 無水	
26	7.97	38.50	花崗岩	花崗岩	褐色	D	V		4	コアは風化片状を主体とし、部分的に砂礫状を呈す。ハンマーで容易に砕ける。長石の白色化、黒雲母の黄酸化。	0	(100)		60	6.10		無水 / 無水

27	6.47	40.00	花崗岩	花崗岩	褐色	D	V		4	コアは風化片状を主体とし、部分的に砂礫状を呈す。ハンマーで容易に砕ける。長石の白色化、黒雲母の黄酸化。	0	(100)		60	6.10		無水 / 無水	
28	4.97	41.50	花崗岩	花崗岩	褐色	D	V		4	コアは風化片状を主体とし、部分的に砂礫状を呈す。ハンマーで容易に砕ける。長石の白色化、黒雲母の黄酸化。	0	(100)		60	6.10		無水 / 無水	
29	3.47	43.00	花崗岩	花崗岩	褐色	D	V		4	コアは風化片状を主体とし、部分的に砂礫状を呈す。ハンマーで容易に砕ける。長石の白色化、黒雲母の黄酸化。	0	(100)		60	6.10		無水 / 無水	
30	1.97	44.50	花崗岩	花崗岩	褐色	D	V		4	コアは風化片状を主体とし、部分的に砂礫状を呈す。ハンマーで容易に砕ける。長石の白色化、黒雲母の黄酸化。	0	(100)		60	6.10		無水 / 無水

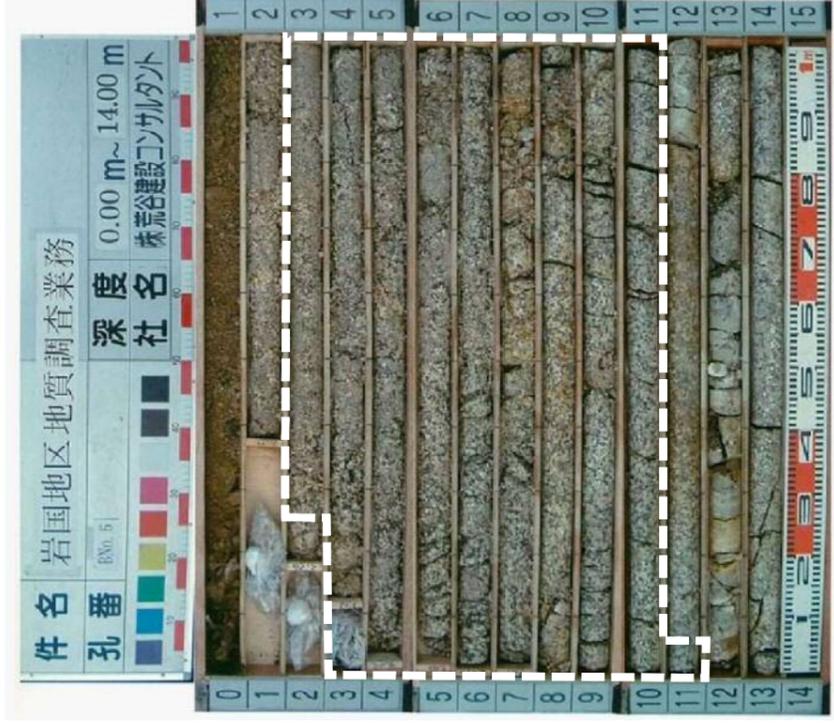
ボーリング柱状図

ボーリング名	B No. 6		調査位置	山口県岩国市室の木四丁目(No.90+20.00L-11.00)		北緯	34° 9' 55.4"	
発注機関	国土交通省中国地方整備局山口工事事務所		調査期間	13年 9月 25日 ~ 13年 10月 1日		東経	132° 12' 38.9"	
調査業者名	(株)荒谷建設コンサルタンツ 電話(082-292-5481)		現場代理人	コ鑑定者		ボーリング責任者		
孔口標高	GH=31.76m		主任技師	ア		東邦地下工機製DI-B58		
総掘進長	14.00m		使用機種	ヤンマーNFD-12		ポンプ		
			地盤勾配	水平0°		東邦地下工機製BG-3B

標尺 (m)	深度 (m)	柱状図	岩種区分	色調	硬軟	割れ目の形状	変質	記	コア採取率 (%)	岩級区分	孔内水位 (m) / 測定月日	(標準貫入) 試験		掘進状況										
												(N) 値	N 値	掘進月日	掘進速度 (cm/時)	孔径 (mm)	孔壁保護	コア子 (mm)	給圧 (kg)	回転数 (rpm)	回送水量 (l/分)	送水圧 (kg/cm ²)	排水量 (l/分)	
1	30.76	1.00	砂	暗褐				表土。細〜粗砂で構成され全体的に植物根混入。GL-0.20m間では木根混入。																
2				淡褐灰	D	δ	3	コアは風化著しい棒状。ハンマーで容易に崩れる。構品するとオオナサ状〜風化片状を呈す。																
3					E	d	4	コアは風化進行した短棒状を呈す。ハンマーで打診すると容易に崩れる。長石、雲母は若干変質し、長石は白色化、黒雲母は一部黄金化。																
4	27.76	4.00																						
5																								
6			花崗岩	淡橙灰	D	d	3	コアは風化進行し若干軟質な短棒状、部分的に硬質部が残存。一部の長石、雲母の若干の変質。ハンマーで容易に砕ける。																
7					V	c																		
8	23.76	8.00			III	c		コアは風化進行し比較的軟質な短棒状、部分的に硬質部が残存。一部の長石、雲母の若干の変質。ハンマーで容易に砕ける。																
9	22.81	8.95			IV	d																		
10	21.56	10.20		桃灰	III	c	3	コアは風化進行し若干軟質な短棒状、亀裂低角方向に発達。亀裂面若干軟質。長石、黒雲母の若干の変質。																
11				桃灰、橙灰、白灰	III	c	2	コアは若干風化するが比較的硬質な棒状を呈す。コア肌若干粗く、長石、黒雲母の変質が認められる。ハンマーで比較的容易に割れそうである。

12	19.86	11.90		白灰	III	b	2	コアは硬質な短棒状〜片状。60°前後に貫入。亀裂面褐色化。																
13	18.96	12.80		桃灰	II	c	2	コアは若干風化進行するが比較的硬質な短棒状。長石部分的に粘状土化。GL-13.40~13.70m間は棒状を呈すが、若干純い音を発し比較的容易に割れそうである。GL-13.70mから硬質になる。																
14	17.76	14.00		桃灰	III	b	3																	
15

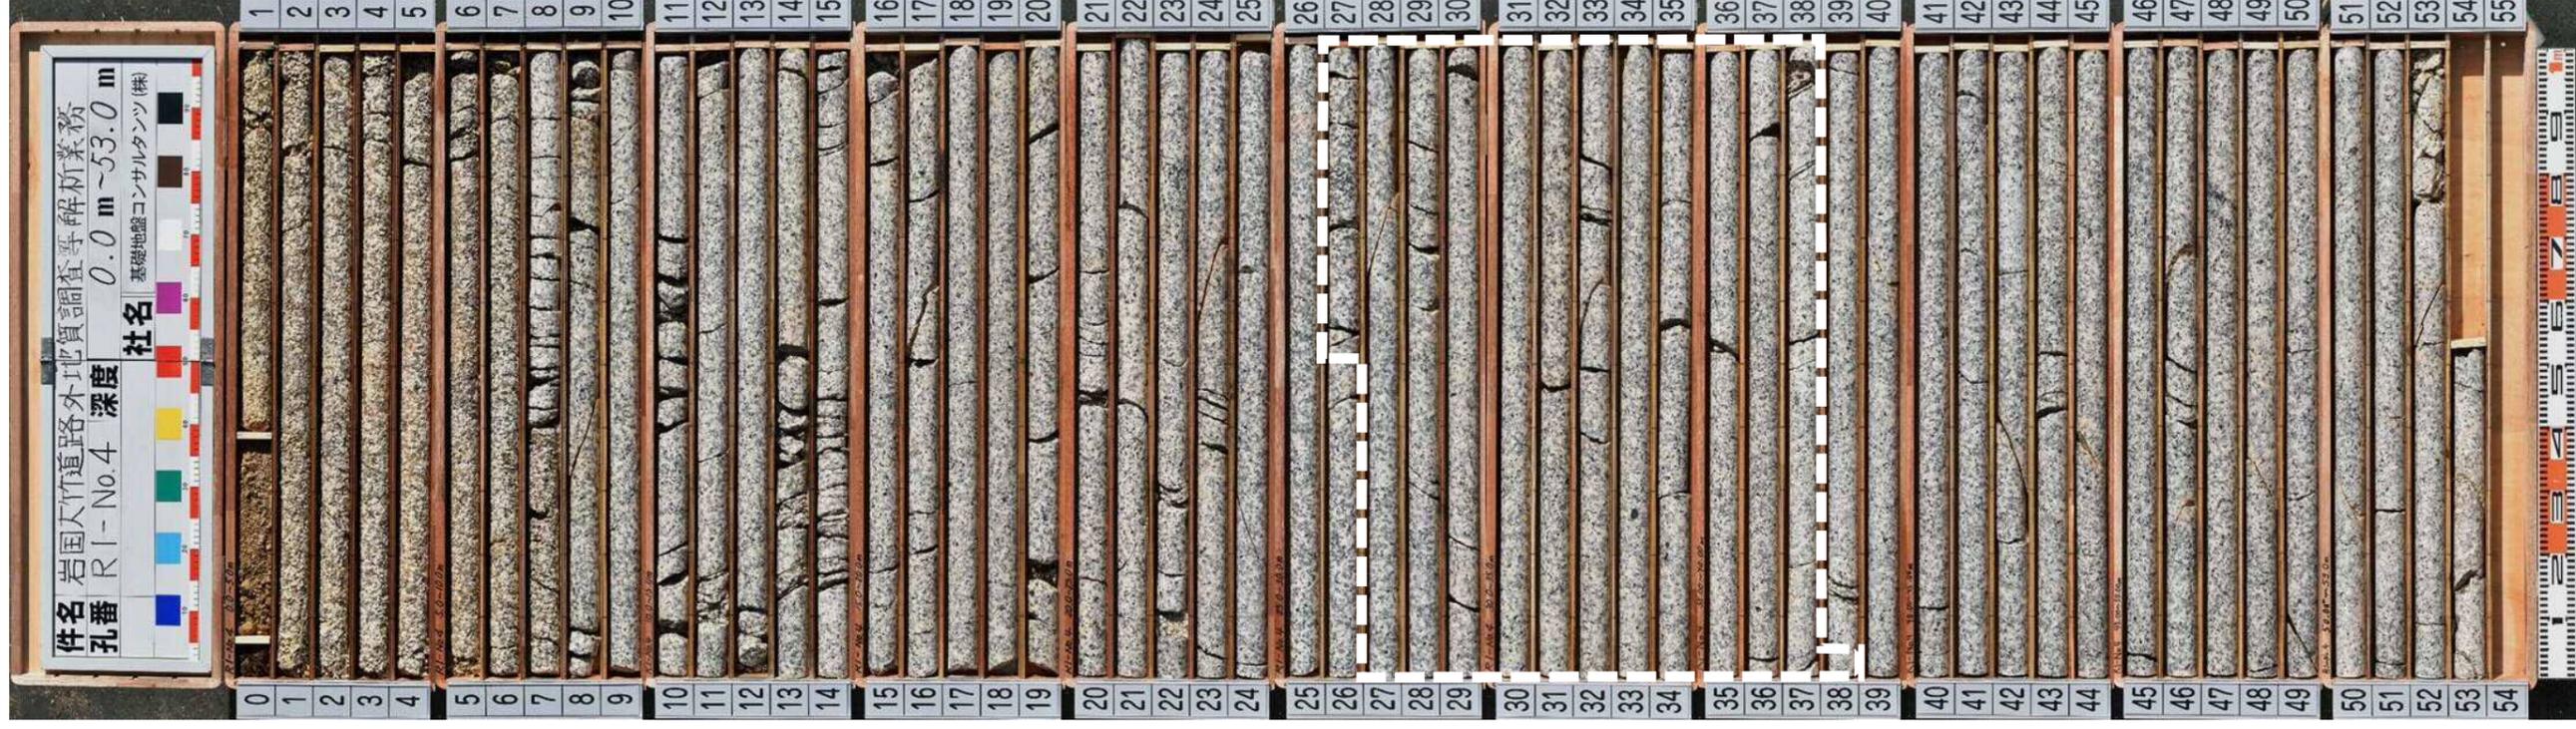
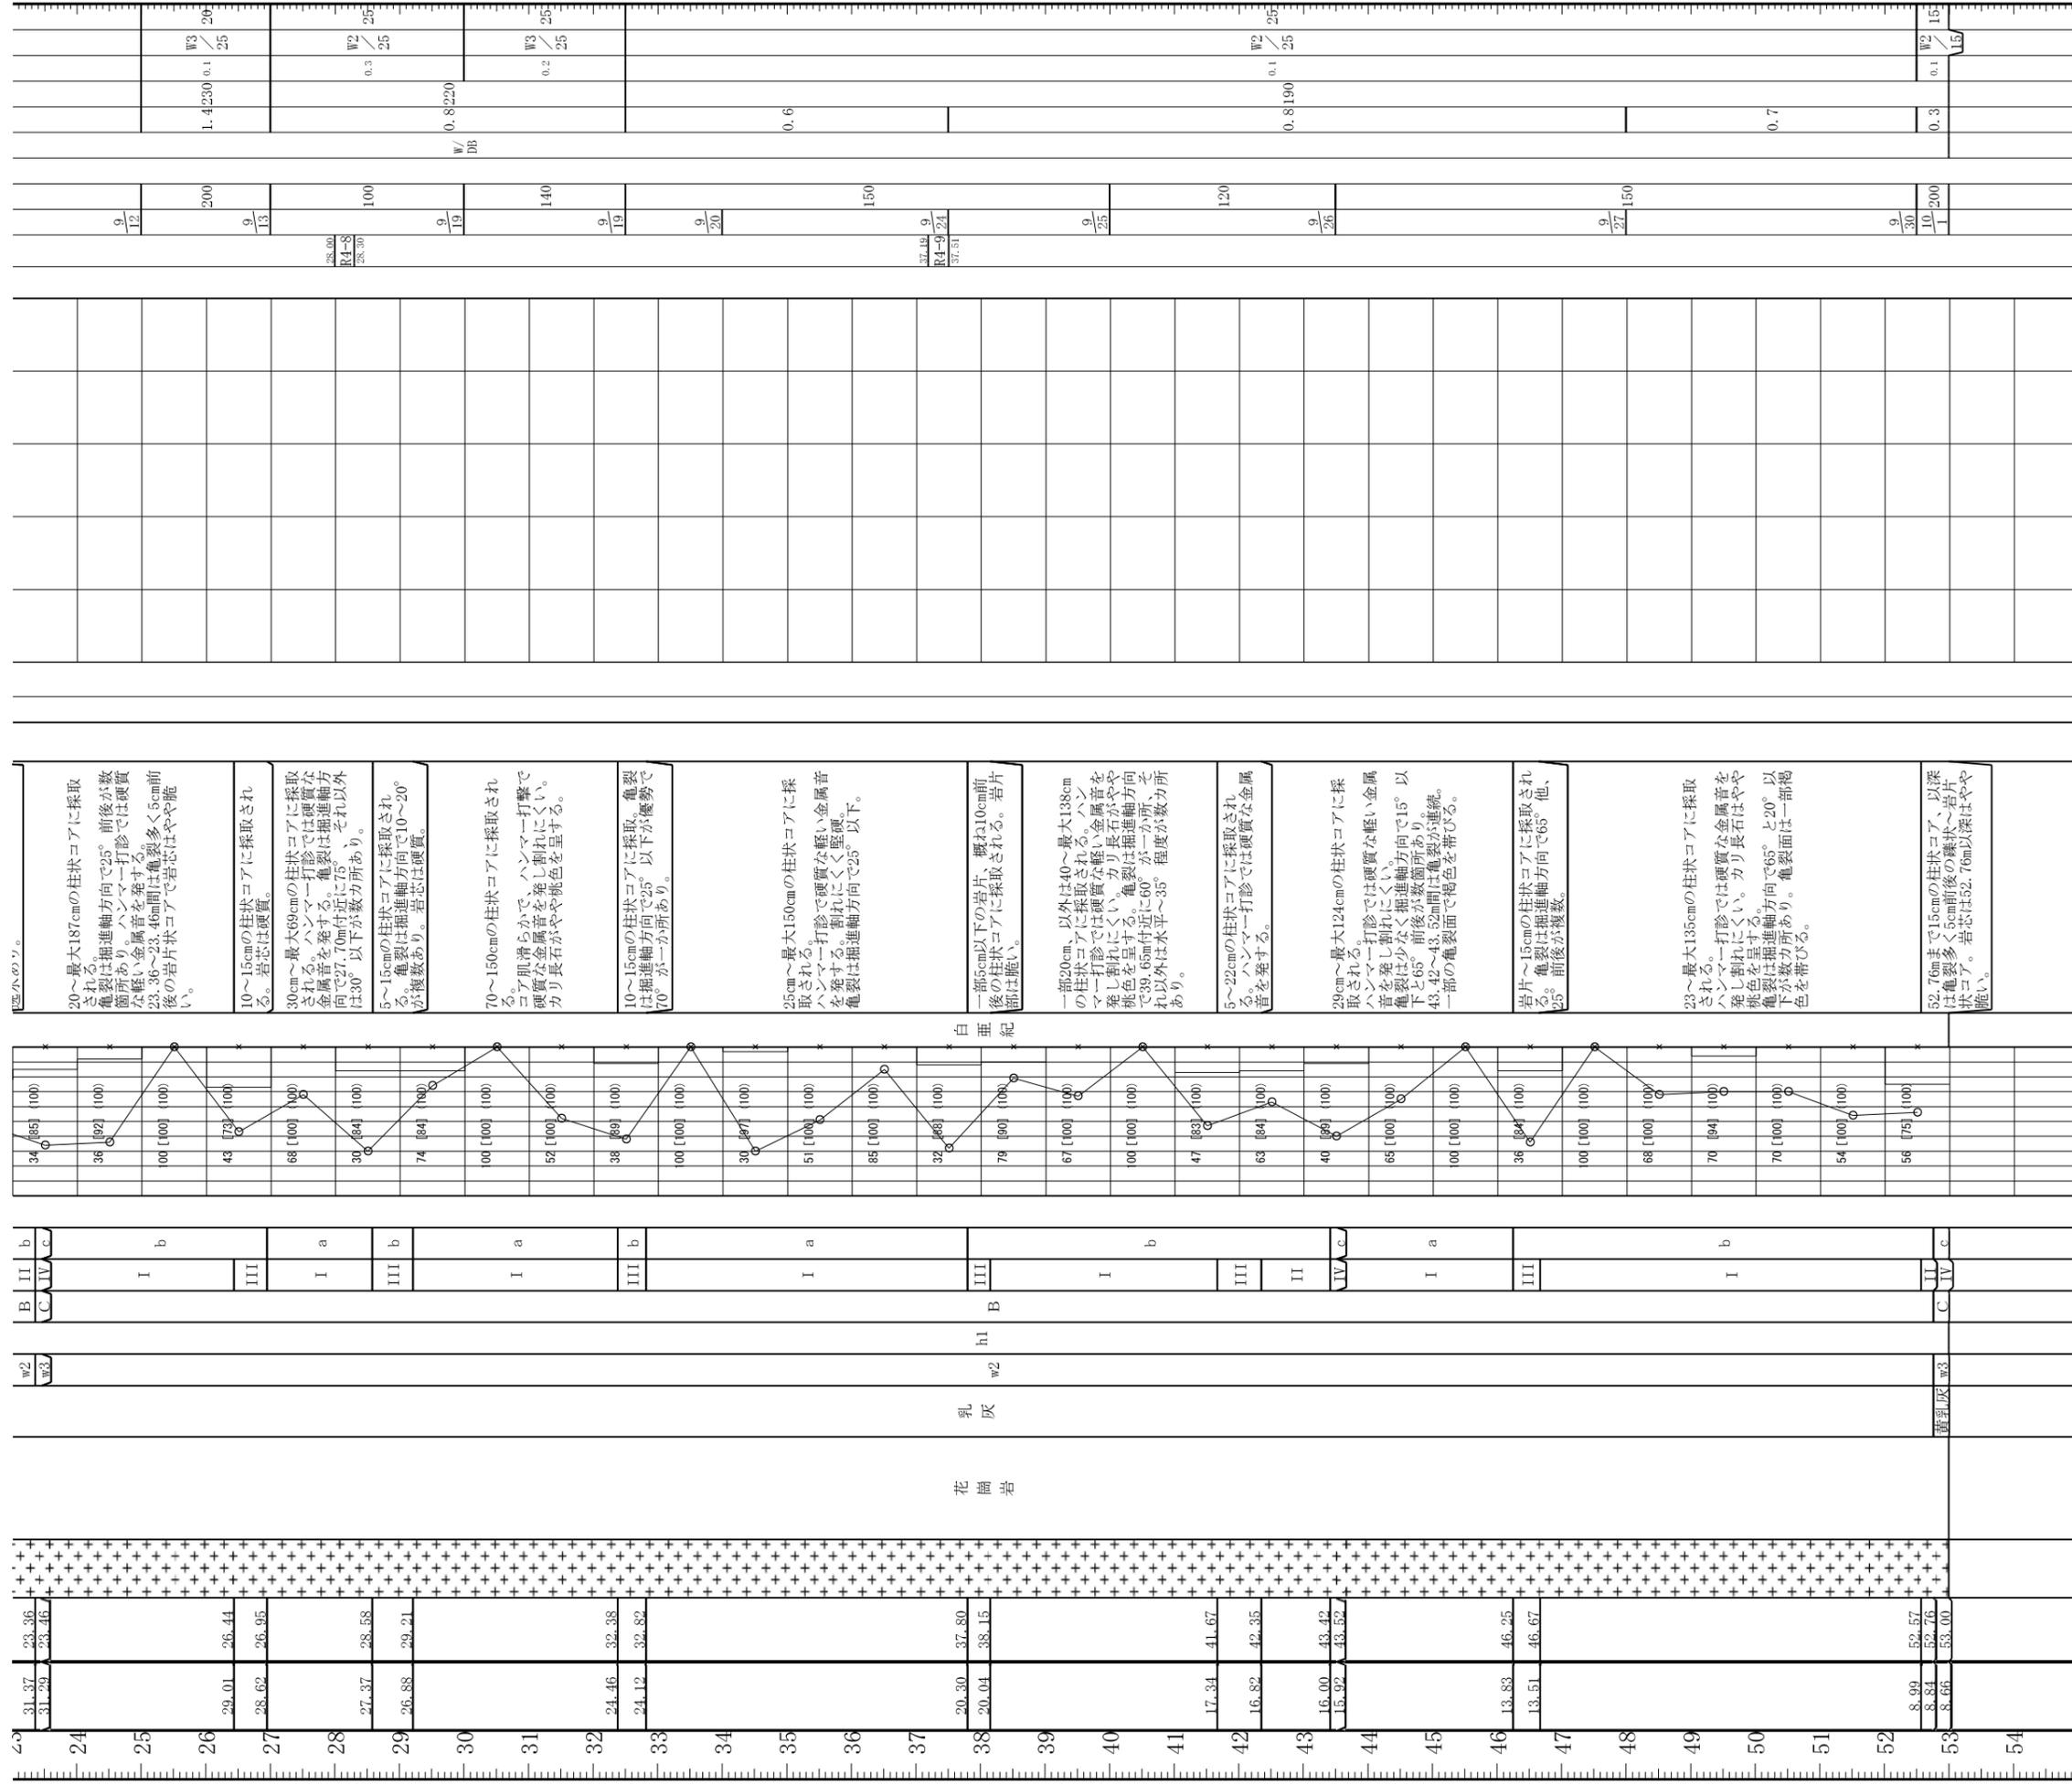
岩盤ボーリング柱状図

ボーリング名	R1-No.4	調査位置	山口県岩国市室の木台4丁目1	北緯	34° 10' 5.2728"
発注機関	国土交通省 中国地方整備局 山口河川国道事務所	調査期間	2019年 9月 3日 ~ 2019年 10月 1日	東経	132° 12' 28.7718"
調査業者名	基礎地盤コンサルタンツ株式会社中国支社 電話 082-238-7227	現代理人	地質調査技士 登録番号: YBM製 YSO-1HA	コア鑑定者	地質調査技士 登録番号: YBM製 YSO-1HA
孔口標高	T.P. 49.26m	使用機種	エンジン	ポンプ	YBM製 GP-5
総削孔長	53.00m	方位	北 0° 東 90° 西 270° 南 180°		
		傾斜	水平0° 鉛直 90° 32'		
		角度	180° 上下 0° 度 40'

標尺	高度 (m)	深度 (m)	工学的地質区分名 (模様)	工学的地質区分名	色調	風化の程度	硬さ	割れ目の形状	岩相	コア採取率 (%) 最大コア長 RQD [%]	地質時代名	記	孔内水位 / 測定月日	標準貫入試験		削孔状況					
														N	深度-N値図	削孔速度 (cm/h)	削孔径・孔壁保護	コアチップ・ビット	給回転数 (rpm)	送水・水量 (L/min)	排水
1	48.95	0.40	表土	表土	黄褐					100	完新世	草根を含む表土層。砂質土。半固結状コアに採取されるが指圧で容易に崩れる脆い状態である。岩組織は残存するが一部の長石は粘土化している。	09/05 2.60								
2	47.96	1.70		E	黄灰	w5		VI d		100		深度方向に岩組織が徐々に明瞭となる。コアは半固結状に採取され崩れる脆い状態である。深度方向に崩れる程度が異なる。亀裂は掘進軸方向に20°、60°程度が発達。	09/06 3.50	250	0.2	80	0.1	0.0	W1 0		
3				D	帯黄灰	w4		V c		100		上位に比べコアの固結度は強いが、軽打で塵状に崩れる。岩組織も完全に残存する。深度方向に20°、60°程度が発達。	09/10 7.80								
4	44.82	5.80		C	淡黄灰	w3		III b		100		1~10cm程度までの岩片~柱状コア。ハンマー打撃で濁音を発し割れる。亀裂は掘進軸方向に30°、50°。	09/10 8.68								
5	43.59	7.40		B	乳白灰	w2		II a		100		20~30cmの長柱状コア。ハンマー打撃で金属音を発する。亀裂は掘進軸方向に30°以下が優勢で8.40m付近に72°亀裂あり。	09/10 8.80								
6	43.07	8.08		C		w3		III b		100		30~45cmの柱状コアに採取。亀裂は9.30m付近に65°(掘進軸方向)の亀裂あり。	09/10 8.80								
7	43.37	9.00		B		w2		II a		100		5~36cmの岩片~柱状コアに採取。ハンマー打撃では脆い金属音で割れる。亀裂は掘進軸方向で30°程度まで。10.40~10.70m、11.08~11.17m、11.93m以深は亀裂多く疎~岩片状コアでやや脆い。	09/10 8.80

8	41.79	9.75		C		w3		III b		100		100cmの柱状コアに採取。ハンマー打撃で硬質な脆い金属音。	09/10 8.80								
9	40.77	11.08		B		w2		II a		100		5cm以下の岩片状コア。岩芯は脆い。概ね10~23cmの柱状。一部5cm以下の岩片状コアに採取。ハンマー打撃では脆い金属音を発するが、15.81~16.76m間は亀裂多くやや濁った金属音。亀裂は掘進軸方向で20°以下が優勢で、16.55m付近に76°亀裂あり。	09/10 8.80								
10	40.70	11.17		C		w3		III b		100		10~最大154cmの柱状コアに採取。一部10cm以下の柱状~岩片状コアをなす。ハンマー打撃では硬質な金属音を発するが、15.81~16.76m間は亀裂多くやや濁った金属音。亀裂は掘進軸方向で20°以下が優勢で、16.55m付近に76°亀裂あり。	09/10 8.80								
11	40.12	11.93		B		w2		II a		100		15~20cmの柱状コアに採取。亀裂は掘進軸方向で25°以下が複数あり。岩芯は硬質。亀裂は掘進軸方向で30°以下。岩片状コアに採取。やや脆い。	09/10 8.80								
12	39.98	12.12		C		w3		III b		100		8~30cmの柱状コアに採取。岩芯は硬質。	09/10 8.80								
13	39.20	13.13		B		w2		II a		100		6~18cmの柱状コアに採取。亀裂は掘進軸方向で10°前後が複数あり。22.10m付近で5リットル/分の逸水あり。	09/10 8.80								
14	38.43	14.14		C		w3		III b		100		20~最大154cmの柱状コアに採取。一部10cm以下の柱状~岩片状コアをなす。ハンマー打撃では硬質な金属音を発するが、15.81~16.76m間は亀裂多くやや濁った金属音。亀裂は掘進軸方向で20°以下が優勢で、16.55m付近に76°亀裂あり。	09/10 8.80

15	38.16	14.49		B		w2		II a		100		15~20cmの柱状コアに採取。亀裂は掘進軸方向で25°以下が複数あり。岩芯は硬質。亀裂は掘進軸方向で30°以下。岩片状コアに採取。やや脆い。	09/10 8.80								
16	37.90	14.83		C		w3		III b		100		8~30cmの柱状コアに採取。岩芯は硬質。	09/10 8.80								
17	37.64	15.17		B		w2		II a		100		6~18cmの柱状コアに採取。亀裂は掘進軸方向で10°前後が複数あり。22.10m付近で5リットル/分の逸水あり。	09/10 8.80								
18	37.15	15.81		C		w3		III b		100		20~最大154cmの柱状コアに採取。一部10cm以下の柱状~岩片状コアをなす。ハンマー打撃では硬質な金属音を発するが、15.81~16.76m間は亀裂多くやや濁った金属音。亀裂は掘進軸方向で20°以下が優勢で、16.55m付近に76°亀裂あり。	09/10 8.80								
19	36.42	16.76		B		w2		II a		100		15~20cmの柱状コアに採取。亀裂は掘進軸方向で25°以下が複数あり。岩芯は硬質。亀裂は掘進軸方向で30°以下。岩片状コアに採取。やや脆い。	09/10 8.80								
20	33.61	20.43		C		w3		III b		100		8~30cmの柱状コアに採取。岩芯は硬質。	09/10 8.80								
21	33.30	20.57		B		w2		II a		100		6~18cmの柱状コアに採取。亀裂は掘進軸方向で10°前後が複数あり。22.10m付近で5リットル/分の逸水あり。	09/10 8.80								
22	32.35	22.08		C		w3		III b		100		20~最大154cmの柱状コアに採取。一部10cm以下の柱状~岩片状コアをなす。ハンマー打撃では硬質な金属音を発するが、15.81~16.76m間は亀裂多くやや濁った金属音。亀裂は掘進軸方向で20°以下が優勢で、16.55m付近に76°亀裂あり。	09/10 8.80

23	32.18	22.30		B		w2		II a		100		15~20cmの柱状コアに採取。亀裂は掘進軸方向で25°以下が複数あり。岩芯は硬質。亀裂は掘進軸方向で30°以下。岩片状コアに採取。やや脆い。	09/10 8.80								
24	31.37	23.36		C		w3		III b		100		8~30cmの柱状コアに採取。岩芯は硬質。	09/10 8.80								
25	31.29	23.46		B		w2		II a		100		6~18cmの柱状コアに採取。亀裂は掘進軸方向で10°前後が複数あり。22.10m付近で5リットル/分の逸水あり。	09/10 8.80
