一般国道2号 岩国・大竹道路

トンネル技術検討委員会

—第1回—

—コア写真・ボーリング柱状図・微動アレイ探査結果—

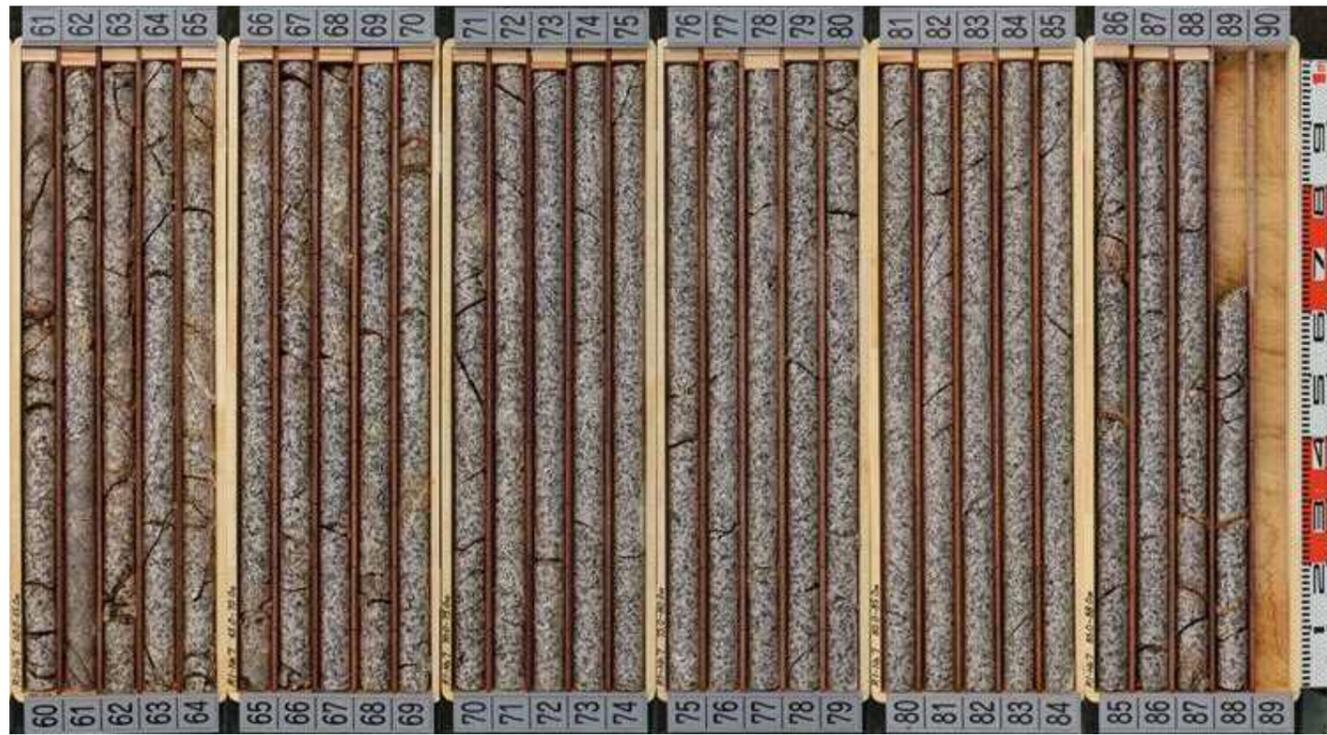
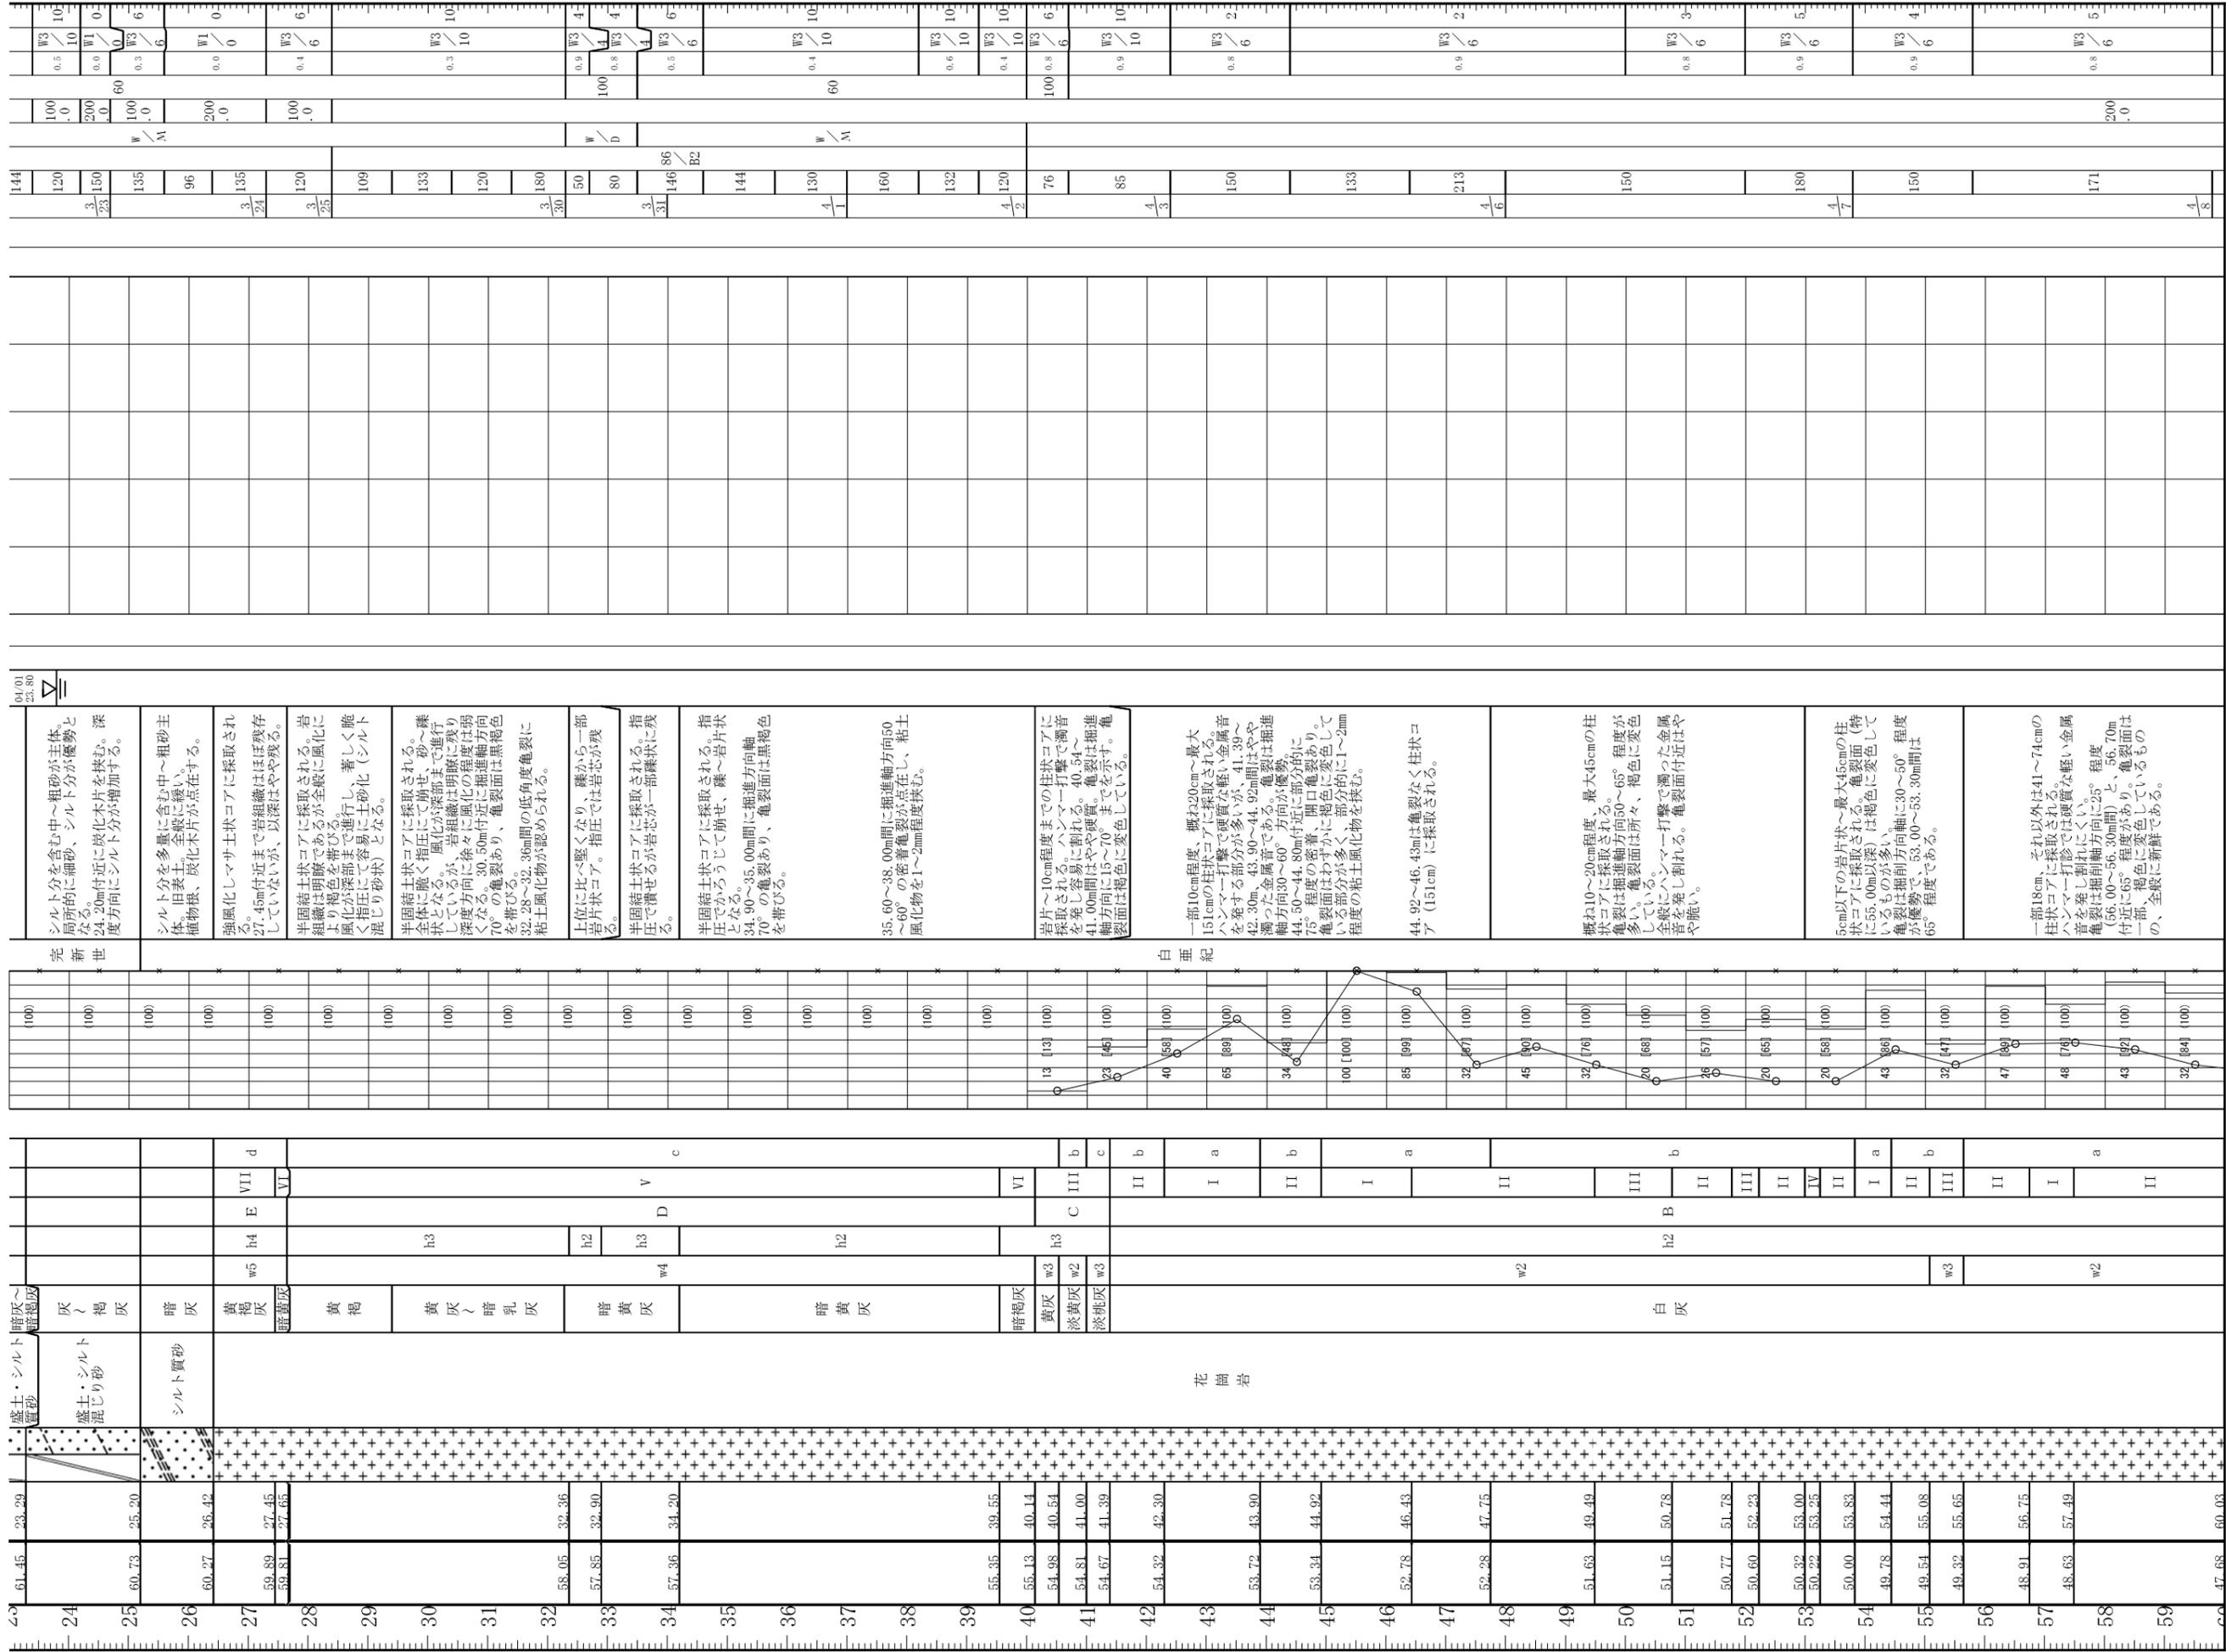
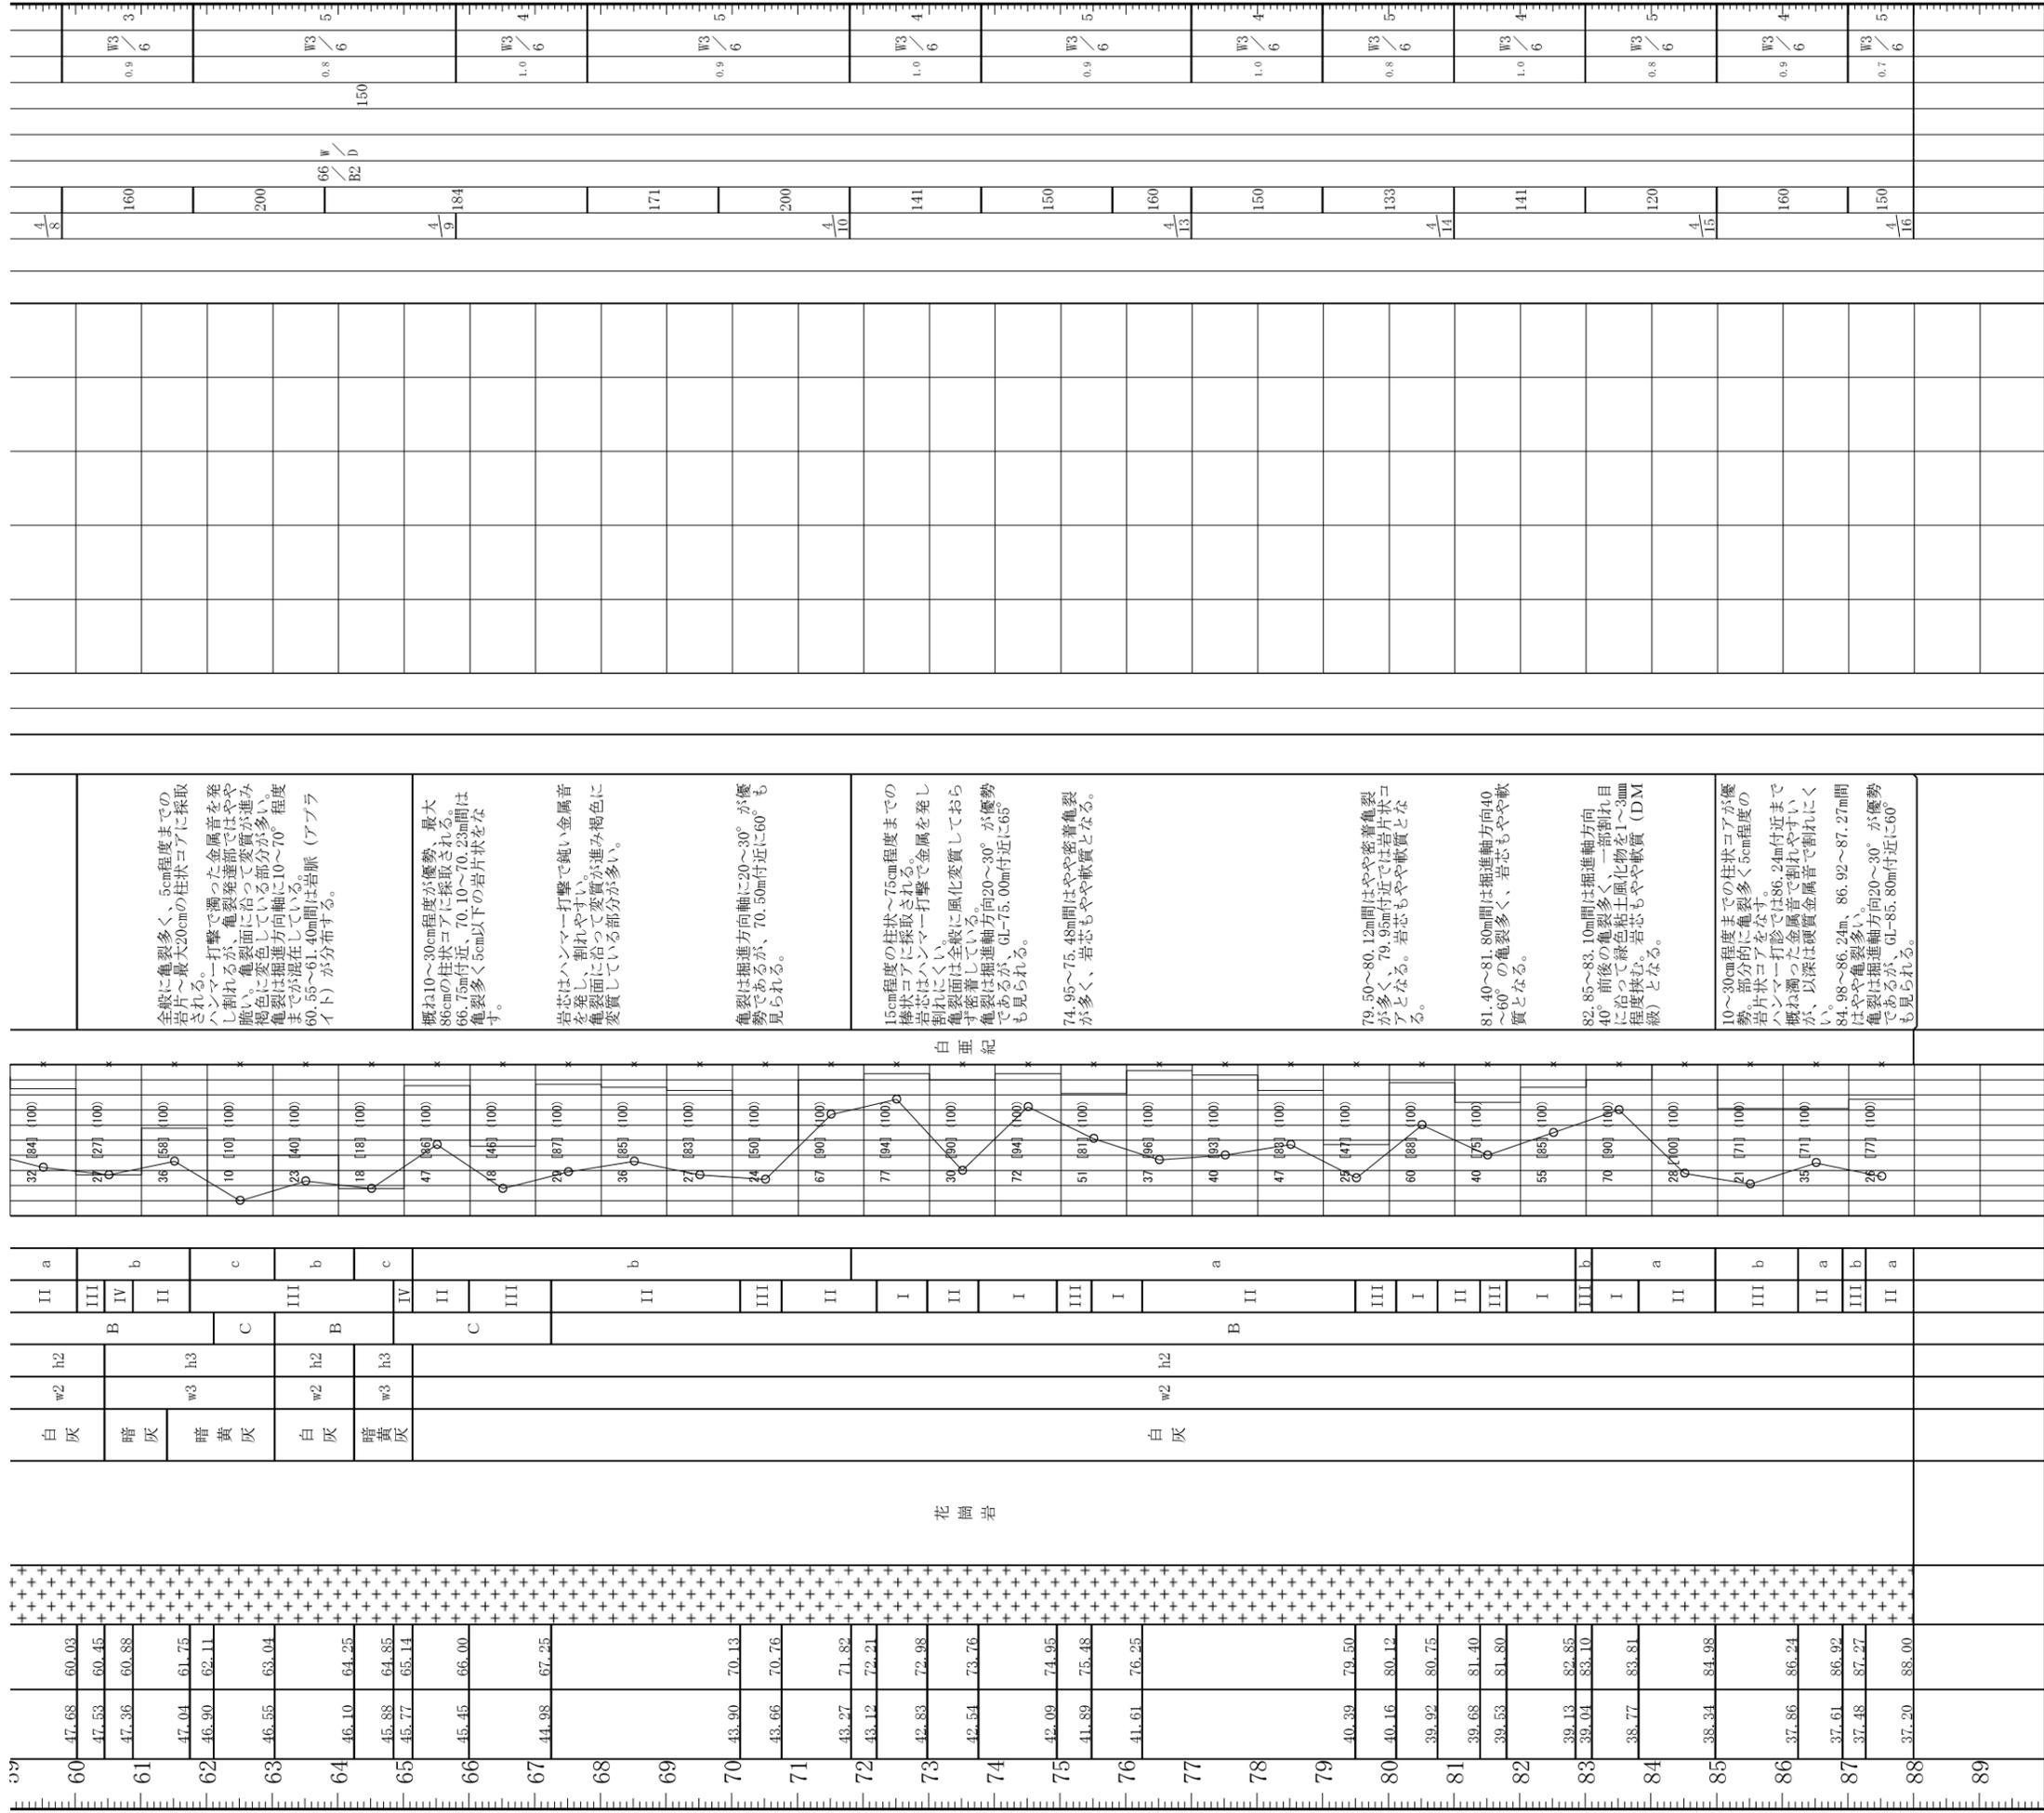
岩盤ボーリング柱状図

ボーリング名	R1-No. 7	調査位置	山口県岩国市室の木町4丁目1		北緯	34° 10' 2.8462"
発注機関	国土交通省 中国地方整備局 山口河川国道事務所	調査期間	2020年 3月 10日 ~ 2020年 4月 16日		東経	132° 12' 27.5917"
調査業者名	基礎地盤コンサルタンツ株式会社 電話 082-238-7227	現代理人	地質調査技士 登録番号: YBM製 YSO-1HA		ボーリング者 地質調査技士 登録番号: YBM製 GP-5	
孔口標高	T.P. 70.17m	試験機	使用機種		コア鑑定者 地質調査技士 登録番号:	
総削孔長	88.00m	方位	方位 180° 上下 0° 90° 東 68° 270° 西 180° 南	鉛直 水平0° 鉛直 90° 30°	ポンプ ヤンマードイゼル NFD-9

標尺 (m)	深度 (m)	工学的地質区分名 (模様)	工学的地質区分名	色調	風化の程度	硬軟状態	割れ目の形状	岩級区分	コア採取率 (%) 最大コア長 RQD [%]	地質時代名	記	孔内水位 / 測定月日	標準貫入試験		室内		削孔状況		
													N	深度-N値図	位置	試験	削孔速度 (cm/h)	削孔径・孔壁保護	コアチップ・ビット
1			盛土・シルト混じり砂	暗褐色 / 黄灰					(100)	*	表面10cmはコンクリート(法砂)・全軟にシルト分を含む細〜粗砂からなる不均一な砂質土(マサ土)の盛土。付近よりφ10~30mm程度の小礫の混入が認められる。全体的に緩い。	0	0	200	200	打 / M	60	0.0	W1 / 0
2			盛土・シルト質砂	淡黄灰 / 黄灰					(100)	*	シルト分を多く含む細〜粗砂からなる不均一な砂質土(マサ土)の部分的に中〜粗砂が優勢となる。所々、植物根が混入する。	3	10	240	240		60	0.6	W3 / 3
3			盛土・礫混じり砂	暗黄灰 / 淡灰 / 暗灰					(100)	*	φ10~50mm (最大φ100mm) 程度の角礫を不均一に混入する細〜粗砂主体(盛土)。不均一を含む。礫種は花崗岩で、風化が進み軟質なものが多い。	3	11	108	108		60	0.6	W3 / 3
4			盛土・シルト混じり砂	淡灰 / 褐色					(100)	*	シルト分を少量含む細〜粗砂からなる不均一な砂質土。炭化物を挟む。	3	13	95	95	W / D	60	0.5	W3 / 3
5	68.35	4.85	盛土・シルト質砂	暗灰 / 暗黄灰					(100)	*	φ10~30mm (最大φ170mm) 程度の角〜亜角礫を不均一に混入する細〜粗砂主体(盛土)。礫種は花崗岩で、風化が進み軟質なものが多い(ハンマー打撃で破碎する)。	04/03 16.40	20	72	72		60	0.6	W3 / 3
6			盛土・シルト質砂	暗灰 / 暗黄灰					(100)	*	16.85~17.45m間はシルト分を多く含む緩い状態。	04/06 16.40	20	85	85		60	0.6	W3 / 3

7			盛土・シルト質砂	暗灰 / 暗黄灰					(100)	*	シルト分を多く含む細〜粗砂からなる不均一な砂質土(盛土)。18.0m付近にφ10mm程度の小礫を若干混入する。	04/06 16.40	20	75	75		60	0.6	W3 / 3
8	67.17	8.00	盛土・シルト質砂	暗灰 / 暗黄灰					(100)	*	21.00~22.80m間に炭化木片が点在する。所々、植物根を混入する。	04/06 16.40	20	100	100		60	0.6	W3 / 3
9			盛土・シルト質砂	暗灰 / 暗黄灰					(100)	*	シルト分を含む中〜粗砂が主体。	04/01 23.80	20	83	83		60	0.6	W3 / 3
10			盛土・シルト質砂	暗灰 / 暗黄灰					(100)	*			20	95	95		60	0.6	W3 / 3
11			盛土・シルト質砂	暗灰 / 暗黄灰					(100)	*			20	83	83		60	0.6	W3 / 3
12	65.67	12.00	盛土・シルト混じり砂	暗灰 / 暗黄灰					(100)	*			20	95	95		60	0.6	W3 / 3
13			盛土・シルト混じり砂	暗灰 / 暗黄灰					(100)	*			20	83	83		60	0.6	W3 / 3
14	64.98	13.85	盛土・シルト混じり砂	暗灰 / 暗黄灰					(100)	*			20	95	95		60	0.6	W3 / 3
15			盛土・シルト混じり砂	暗灰 / 暗黄灰					(100)	*			20	83	83		60	0.6	W3 / 3
16			盛土・シルト混じり砂	暗灰 / 暗黄灰					(100)	*			20	95	95		60	0.6	W3 / 3
17			盛土・シルト混じり砂	暗灰 / 暗黄灰					(100)	*			20	83	83		60	0.6	W3 / 3
18	63.50	17.80	盛土・シルト混じり砂	暗灰 / 暗黄灰					(100)	*			20	95	95		60	0.6	W3 / 3

19			盛土・シルト混じり砂	暗灰 / 暗黄灰					(100)	*			20	83	83		60	0.6	W3 / 3
20			盛土・シルト混じり砂	暗灰 / 暗黄灰					(100)	*			20	95	95		60	0.6	W3 / 3
21			盛土・シルト混じり砂	暗灰 / 暗黄灰					(100)	*			20	83	83		60	0.6	W3 / 3
22			盛土・シルト混じり砂	暗灰 / 暗黄灰					(100)	*			20	95	95		60	0.6	W3 / 3
23	61.45	23.29	盛土・シルト混じり砂	暗灰 / 暗黄灰					(100)	*			20	83	83		60	0.6	W3 / 3
24			盛土・シルト混じり砂	暗灰 / 暗黄灰					(100)	*			20	95	95		60	0.6	W3 / 3

全般に亀裂多く、5cm程度までの岩片、最大20cmの柱状コアに採取される。ハンマー打撃で満った金属音を発し割れるが、亀裂発達部ではやや脆い。亀裂面に沿って変質が多い。褐色に変色している部分が多い。亀裂は掘進方向軸に10~70°程度までが掘進している。60.55~61.40m間は岩脈（アブライト）が分布する。

概ね10~30cm程度が優勢、最大86cmの柱状コアに採取される。66.75m付近、70.10~70.23m間は亀裂多く5cm以下の岩片状をなす。

岩芯はハンマー打撃で鈍い金属音を発し、割れやすい。亀裂面に沿って変質が進み褐色に変質している部分が多い。

亀裂は掘進方向軸に20~30°が優勢であるが、70.50m付近に60°も見られる。

15cm程度の柱状~75cm程度までの柱状コアに採取される。岩芯はハンマー打撃で金属音を発し割れにくい。亀裂面は全般に風化変質しており寸密着している。亀裂は掘進方向20~30°が優勢であるが、61-75.00m付近に65°も見られる。

74.95~75.48m間はやや密着亀裂が多く、岩芯もやや軟質となる。

79.50~80.12m間はやや密着亀裂が多く、79.95m付近では岩片コアとなる。岩芯もやや軟質となる。

81.40~81.80m間は掘進軸方向40~60°の亀裂多く、岩芯もやや軟質となる。

82.85~83.10m間は掘進軸方向40°前後の亀裂多量に発達し、掘進軸方向に沿って緑色粘土鉱物を1~3mm程度挟む。岩芯もやや軟質（DM級）となる。

10~30cm程度までの柱状コアが優勢。部分的に亀裂多く5cm程度の岩片状コアをなす。ハンマー打撃では86.24m付近まで概ね満った金属音を発し割れにくい。84.98~86.24m、86.92~87.27m間はやや亀裂多い。亀裂は掘進軸方向20~30°が優勢であるが、61-85.80m付近に60°も見られる。

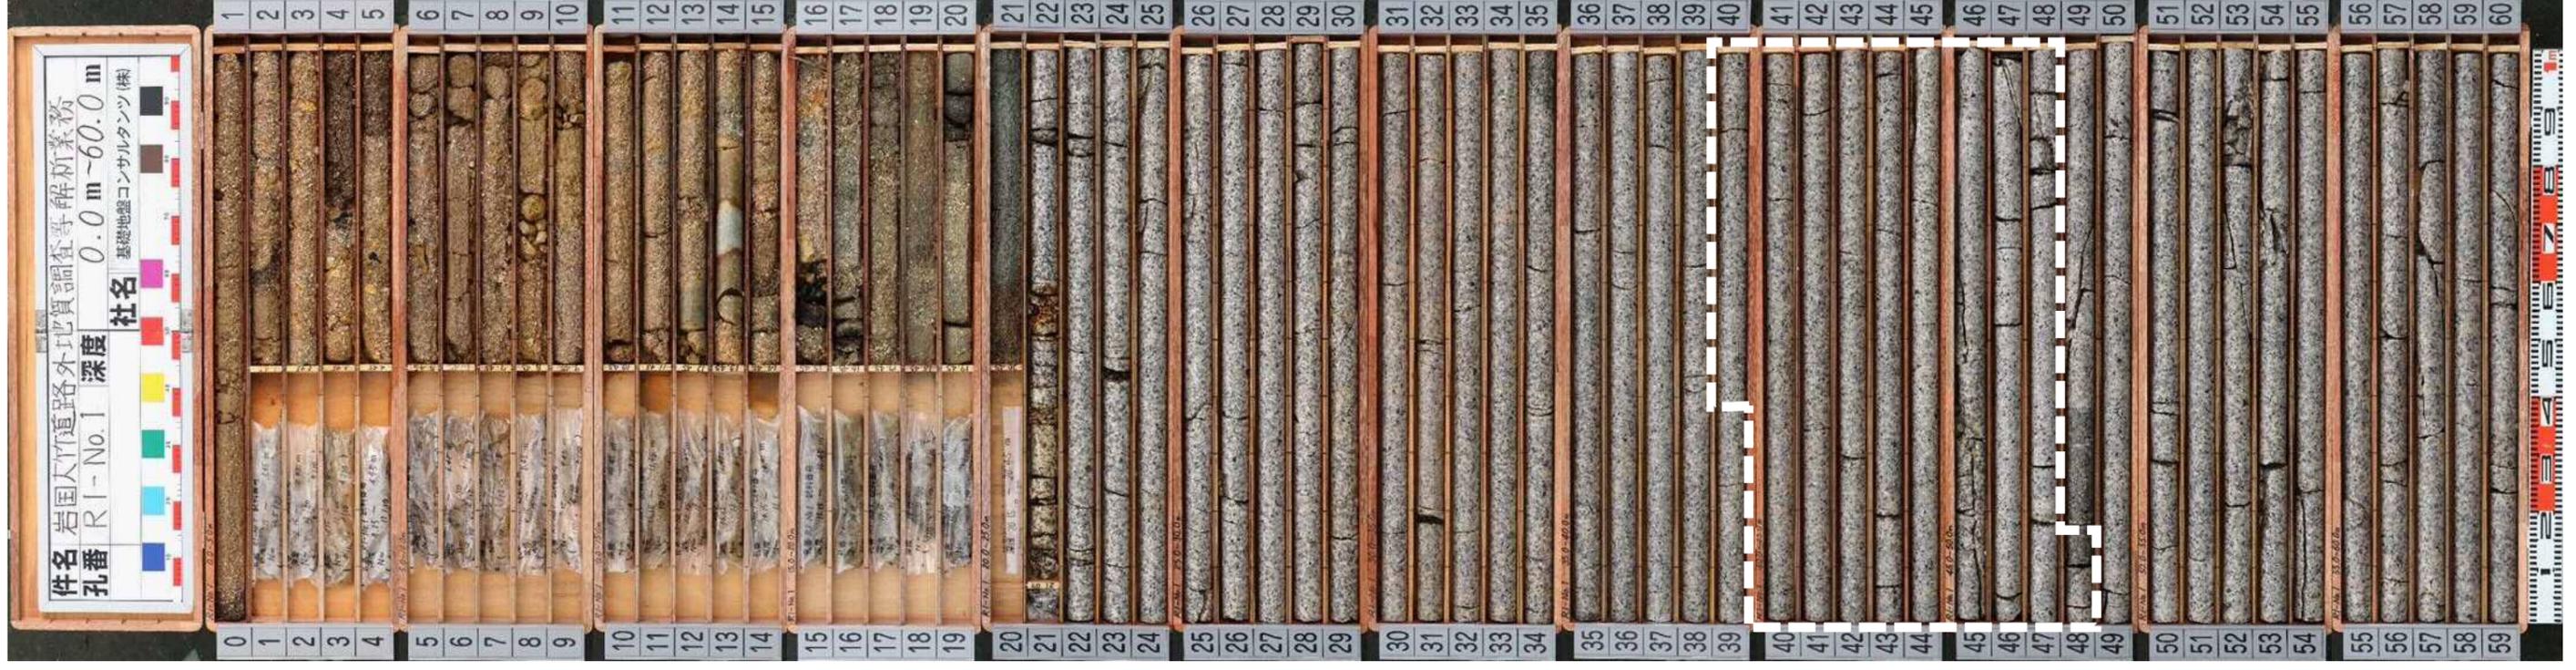
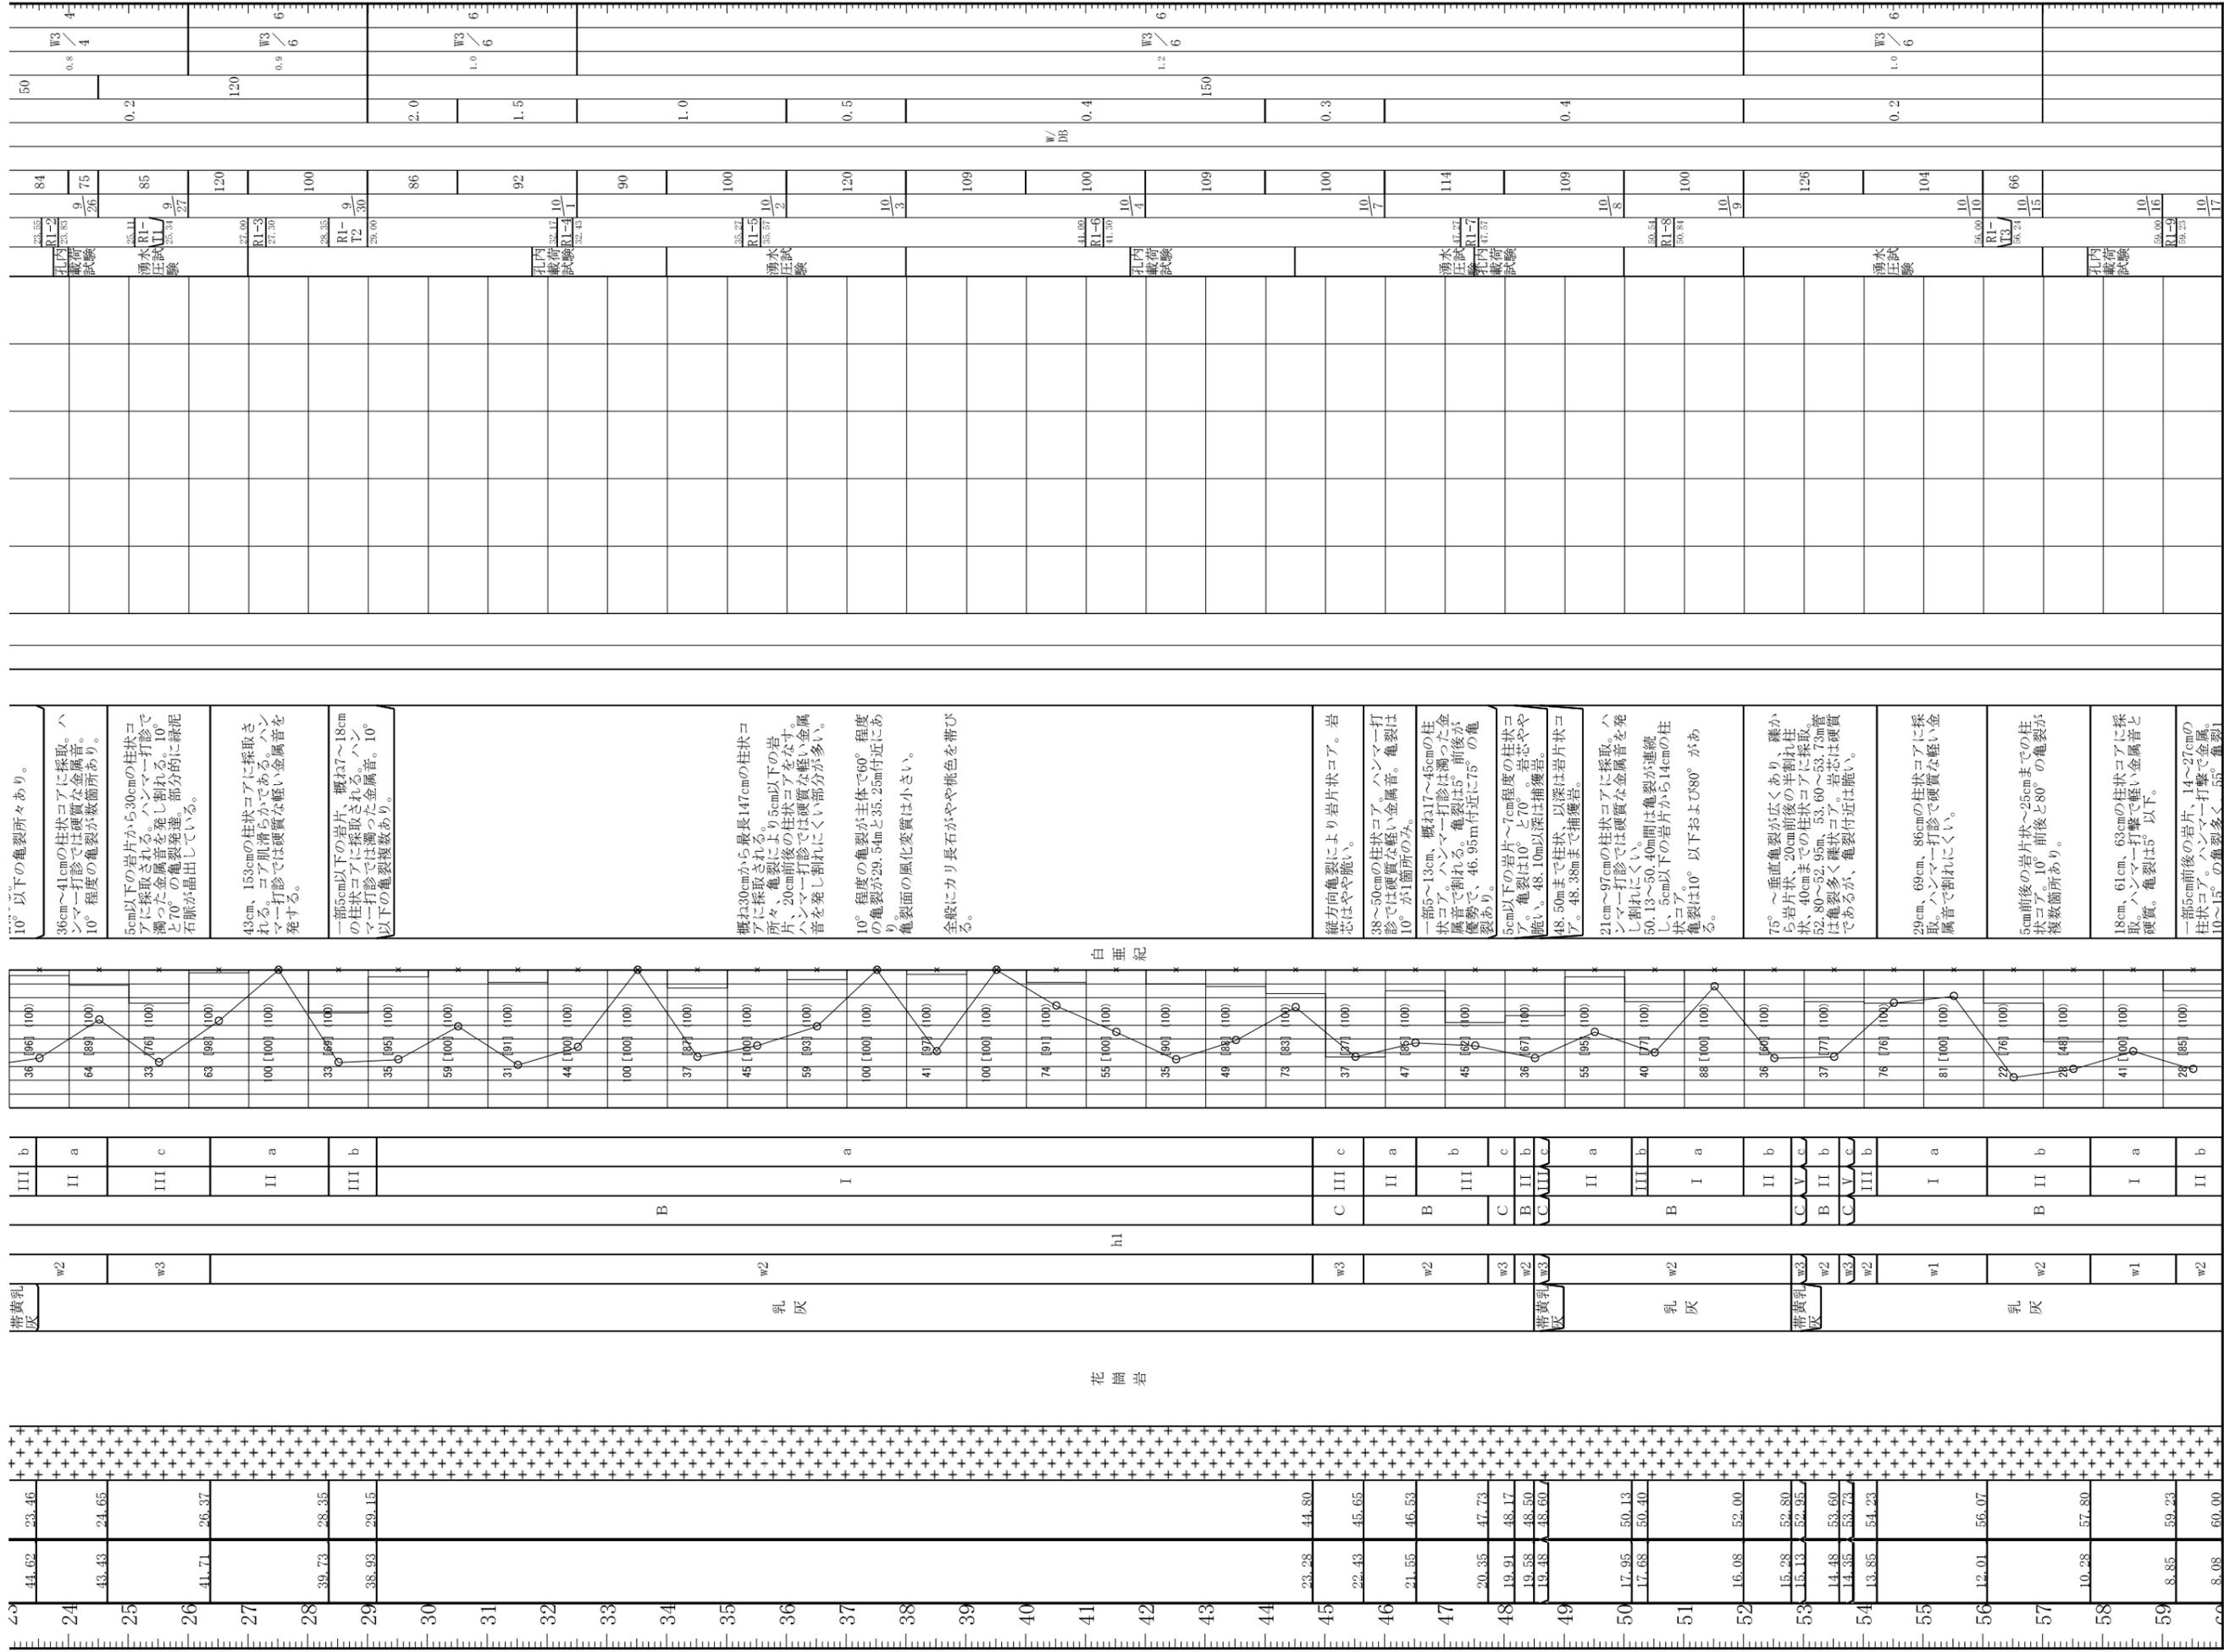
岩盤ボーリング柱状図

ボーリング名	R1-No.1	調査位置	山口県岩国市室の木町4丁目1	北緯	34° 10' 2.6281"
発注機関	国土交通省 中国地方整備局 山口河川国道事務所	調査期間	2019年 8月 27日 ~ 2019年 10月 17日	東経	132° 12' 29.1344"
調査業者名	基礎地盤コンサルタンツ株式会社中国支社 電話 082-238-7227	現代理人	地質調査技士 登録番号: 〃	コア鑑定者	地質調査技士 登録番号: 〃
ボーリング高さ	T.P. 68.08m	使用機種	YBM製 YSO-1WA	ボーリング責任者	地質調査技士 登録番号: 〃
ボーリング長さ	60.00m	エンジン	ヤンマーディーゼル NFD-9	ポンプ	YBM製 GP-5

標尺 (m)	深度 (m)	工学的地質区分名 (模様)	工学的地質区分名	色調	風化の程度	硬さの程度	割れ目の形状	岩質	コア採取率 (%)	地質時代	記	孔内水位 / 測定月日	標準貫入試験		室内位置試験		削孔状況											
													N	深度-N値図	N	位置	削孔速度 (cm/h)	削孔径・孔壁保護	コアチェックシート	給回転数 (rpm)	送水圧 (MPa)	送水量 (L/min)	排水量 (L/min)

66.43	1.65	盛土・シルト混じり砂	盛土・シルト混じり砂	暗黄褐色					(100)	*	盛土(事土)。液性0.05mは毎根含む黒色土塊。ややシルト分が多く混じる粗粒状石炭粒を多く含む砂。	09/05 4.80	5.15 300	1.45	3.00	600/B2	115	0.0	0.0	0	0	0	0

62.08	6.00	盛土・礫混じり砂	盛土・礫混じり砂	黄褐色 / 暗褐色 / 暗褐色					(100)	*	盛土。φ2~4cmの礫を不均一に混入するシルト混り砂。含水率低い。下部、礫の混入量増加する。	09/07 8.40	18.15 300	2.45	3.00	8/28	330	0.0	0.0	0	0	0	0	0

60.78	7.30	盛土・礫混じり砂	盛土・礫混じり砂	暗黄褐色					(100)	*	φ10mm前後の細礫混入する中〜粗砂。	09/05 8.20	21.15 300	7.45	3.00	8/02	330	0.0	0.0	0	0	0	0	0				
51.58	16.50	盛土・礫混じり砂	盛土・礫混じり砂	暗黄褐色 / 黄褐色					(100)	*	マサ土主体の盛土。礫及び細粒分を不均一に混入する砂質土。5.65m付近、8.70m付近、8.90m付近、9.88m付近にφ1~5cmの亜角礫を混入する。5.80m、9.75m付近に黄褐色を呈する粘土の薄層(1~2cm)を挟む。12.45~12.60m間にφ1~8cmの硬質礫を混入。13.52~13.84m間にφ30cmの硬質礫(花崗斑岩)を混入。14.50m付近よりシルト分をやや多く含む部分が認められる。15.59~15.57m間に草根を多く含む黒色土塊を混入。15.97~15.95m間にφ1~3cm硬質角礫を混入。18.55~18.65m間に粗粒状石炭粒を多く含むシルト混じり砂。15.95m付近に未炭化の木片を混入。	09/05 11.90	10.15 300	11.45	3.00	9/04	630	0.0	0.0	0	0	0	0	0	0	0	0	0

48.23	19.85	盛土・礫混じり砂	盛土・礫混じり砂	暗灰 / 暗黄褐色					(100)	*	全体に不均一な盛土。礫混じり砂。含水ややあり。シルト質細粒砂かシルト質粗粒砂か。17.75m以下に、シルト質細粒砂か粗粒砂か。5°以下の亀裂多し。岩性は脆い。18.55~18.65m間にビニールの繊維状の物が含まれる。	09/05 15.30	12.45 300	13.45	3.00	9/09	66	0.2100	0.2	0	0	0	0	0	0	0	0	0

47.63	20.45	シルト混じり砂	シルト混じり砂	暗褐色					(100)	*	細〜中砂主体。有機質。	09/05 16.20	14.45	15.00	3.00	9/11	66	0.2100	0.2	0	0	0	0	0	0			
47.48	20.60	シルト質砂	シルト質砂	暗褐色					(100)	*	粗砂主体。木片多量に混入。	09/05 17.00	16.45	16.00	3.00	9/11	66	0.2100	0.2	0	0	0	0	0	0

47.08	21.00	花崗岩	花崗岩	暗褐色					(100)	*	シルト分を多く含む中〜粗砂。5cm以下の岩片状コア主体、一部8cm柱状コア。5°以下の亀裂多し。岩性は脆い。5cm以下の岩片から32cmまでの柱状コアに採取。ハンマー打診では濁った金属音で割れる。10°以下の亀裂所々あり。	09/05 21.00	17.15	17.00	3.00	9/12	83	0.2100	0.2	0	0	0	0	0	0	0	0

46.48	21.60	花崗岩	花崗岩	暗褐色					(100)	*	36cm~41cmの柱状コアに採取。ハ	09/05 21.07	17.45	17.00	3.00	9/12	83	0.2100	0.2	0	0	0	0	0	0			
45.88	22.20	花崗岩	花崗岩	暗褐色					(100)	*		09/05 22.00	17.45	17.00	3.00	9/12	83	0.2100	0.2	0	0	0	0	0	0

45.30	22.78	花崗岩	花崗岩	暗褐色					(100)	*		09/05 22.00	17.45	17.00	3.00	9/12	83	0.2100	0.2	0	0	0	0	0	0			
44.62	23.46	花崗岩	花崗岩	暗褐色					(100)	*		09/05 23.55	17.45	17.00	3.00	9/12	83	0.2100	0.2	0	0	0	0	0	0

高さ	59.23	T + + + + +	花崗岩	乳 灰	wL		B	I		28 (85) (100)	白 堊 紀	一部5cm前後の岩片、14~27cmの 柱状コア。ハンマー打撃で金属。 10~15°の亀裂多く、55°亀裂1 箇所あり。	B1-9 38.23	10 17								
					h1	w2		h1	h2													
60	8.85																					
61	8.08
