一般国道2号 岩国・大竹道路

トンネル技術検討委員会

—第1回—

—コア写真・ボーリング柱状図・微動アレイ探査結果—

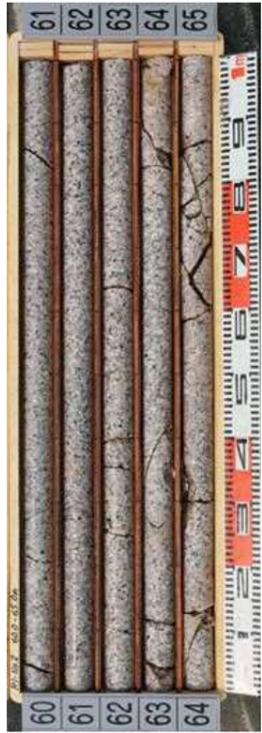
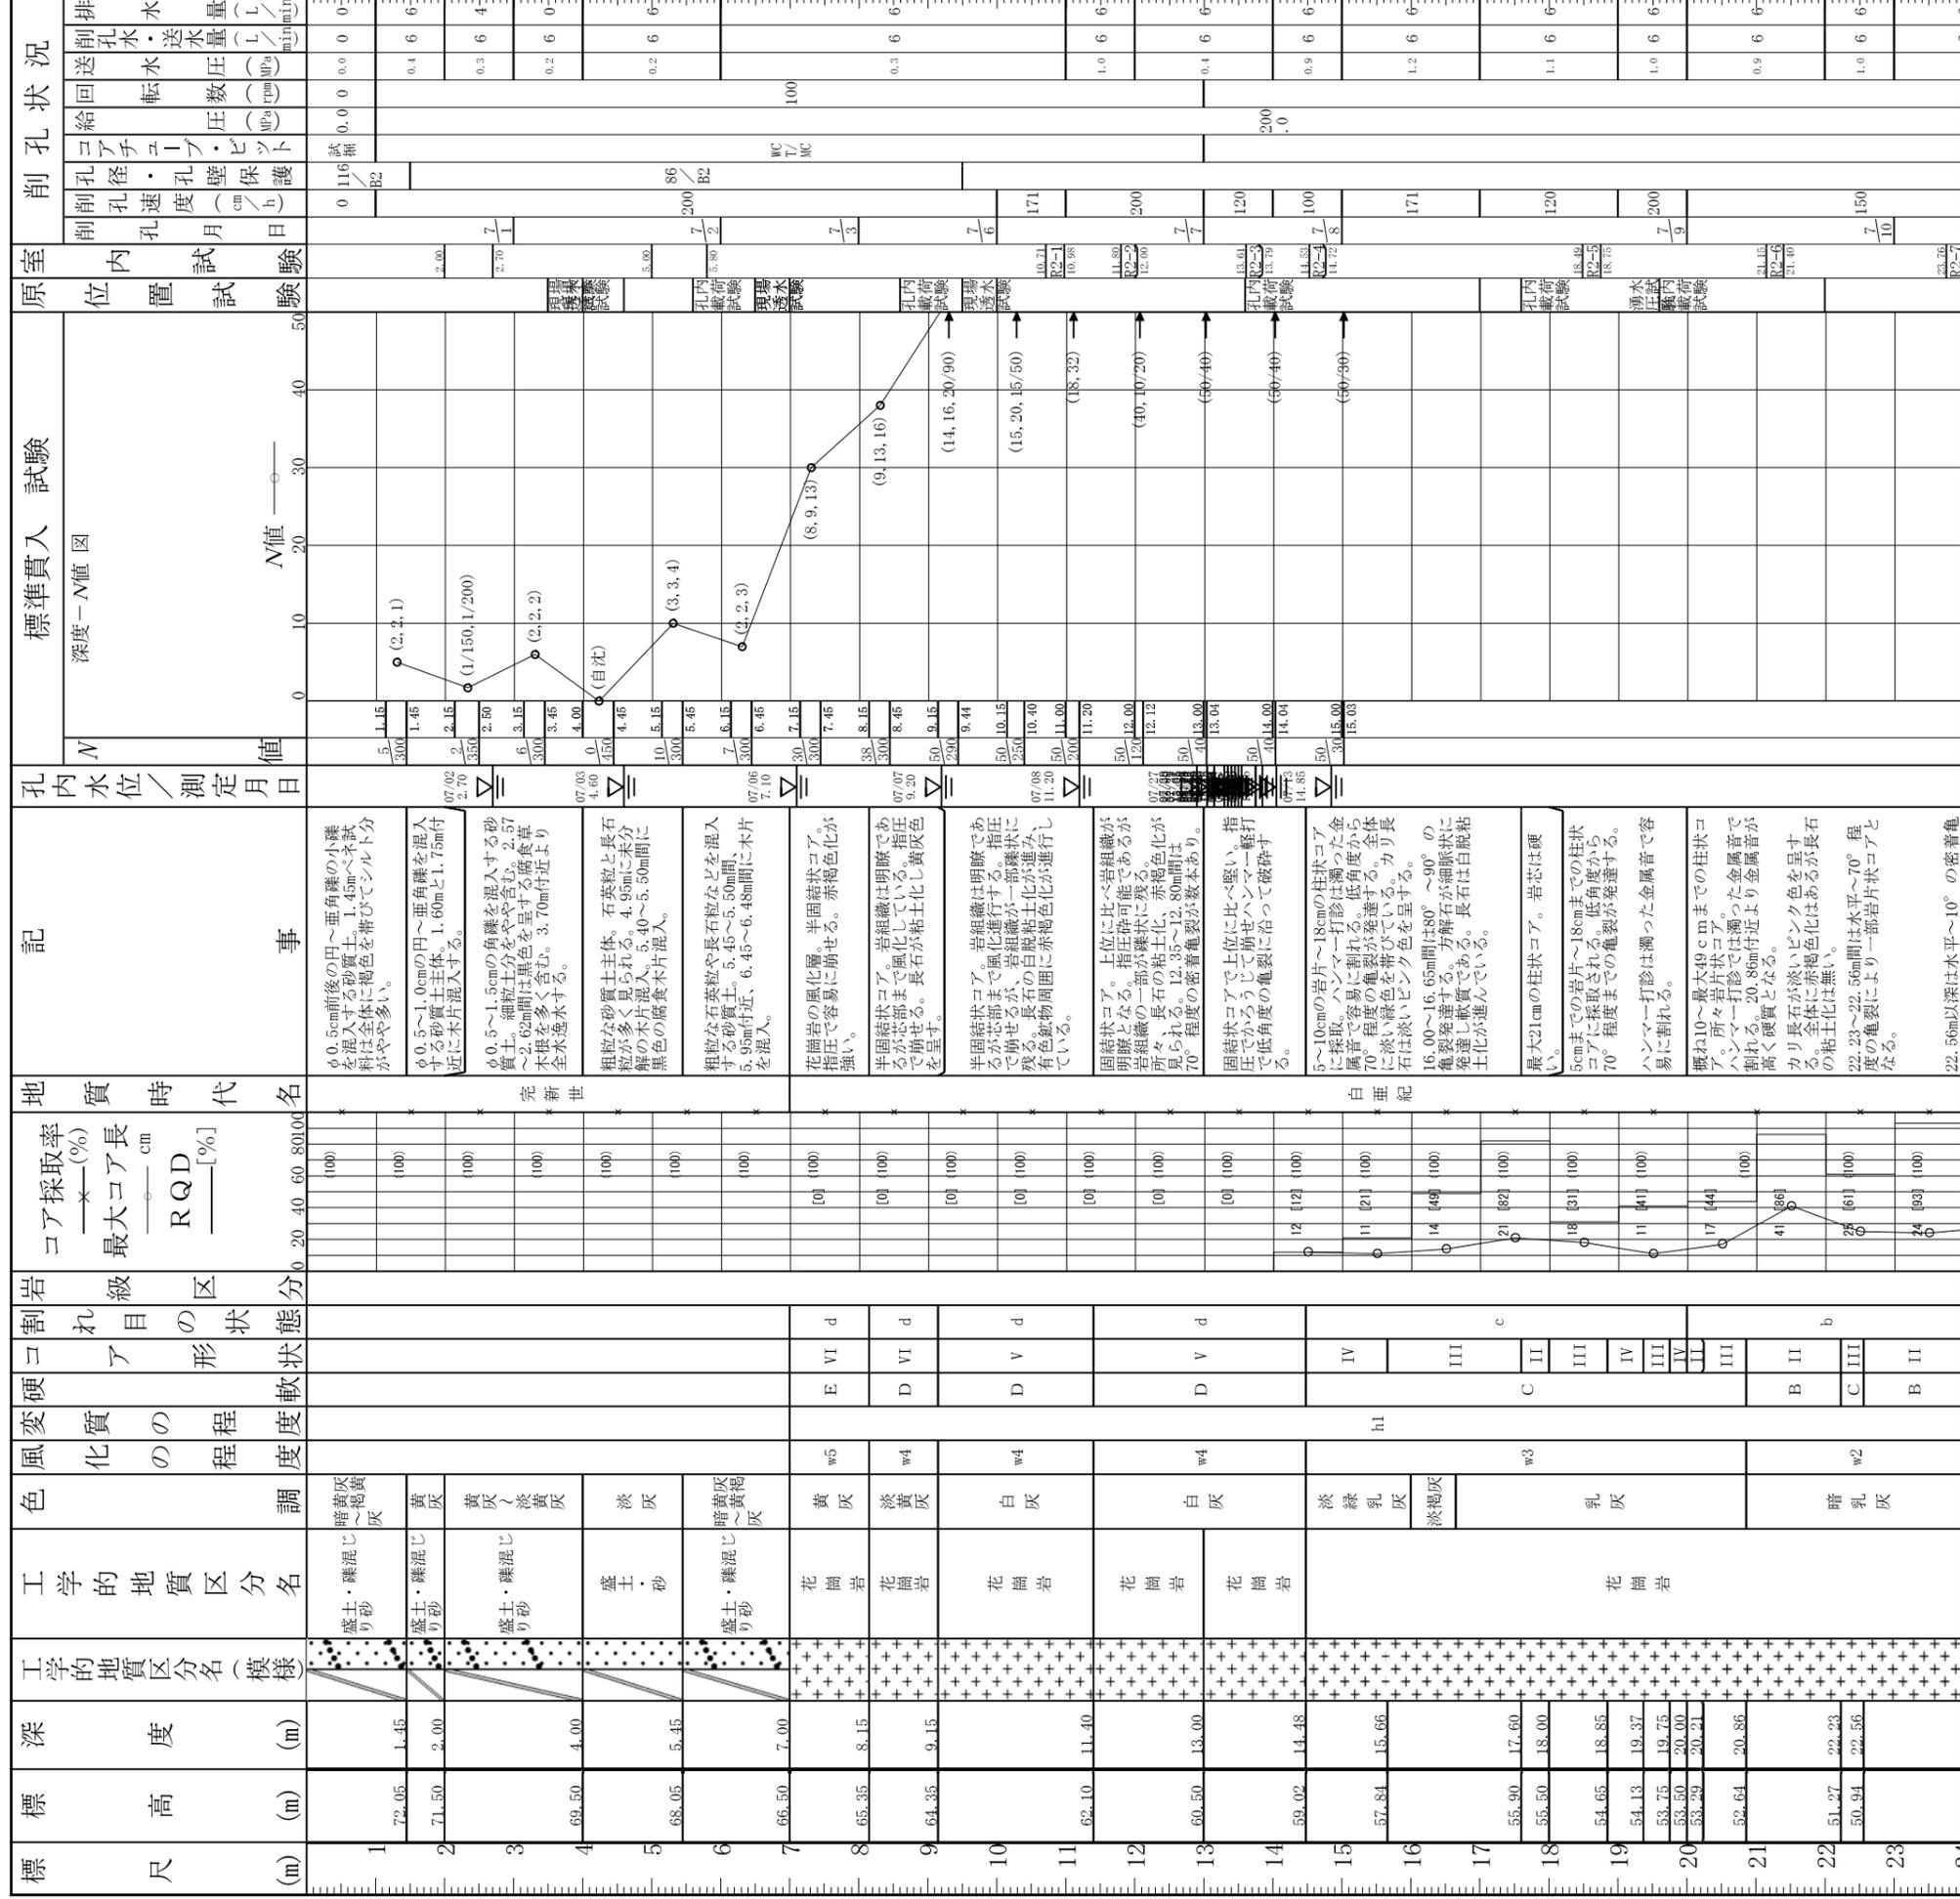
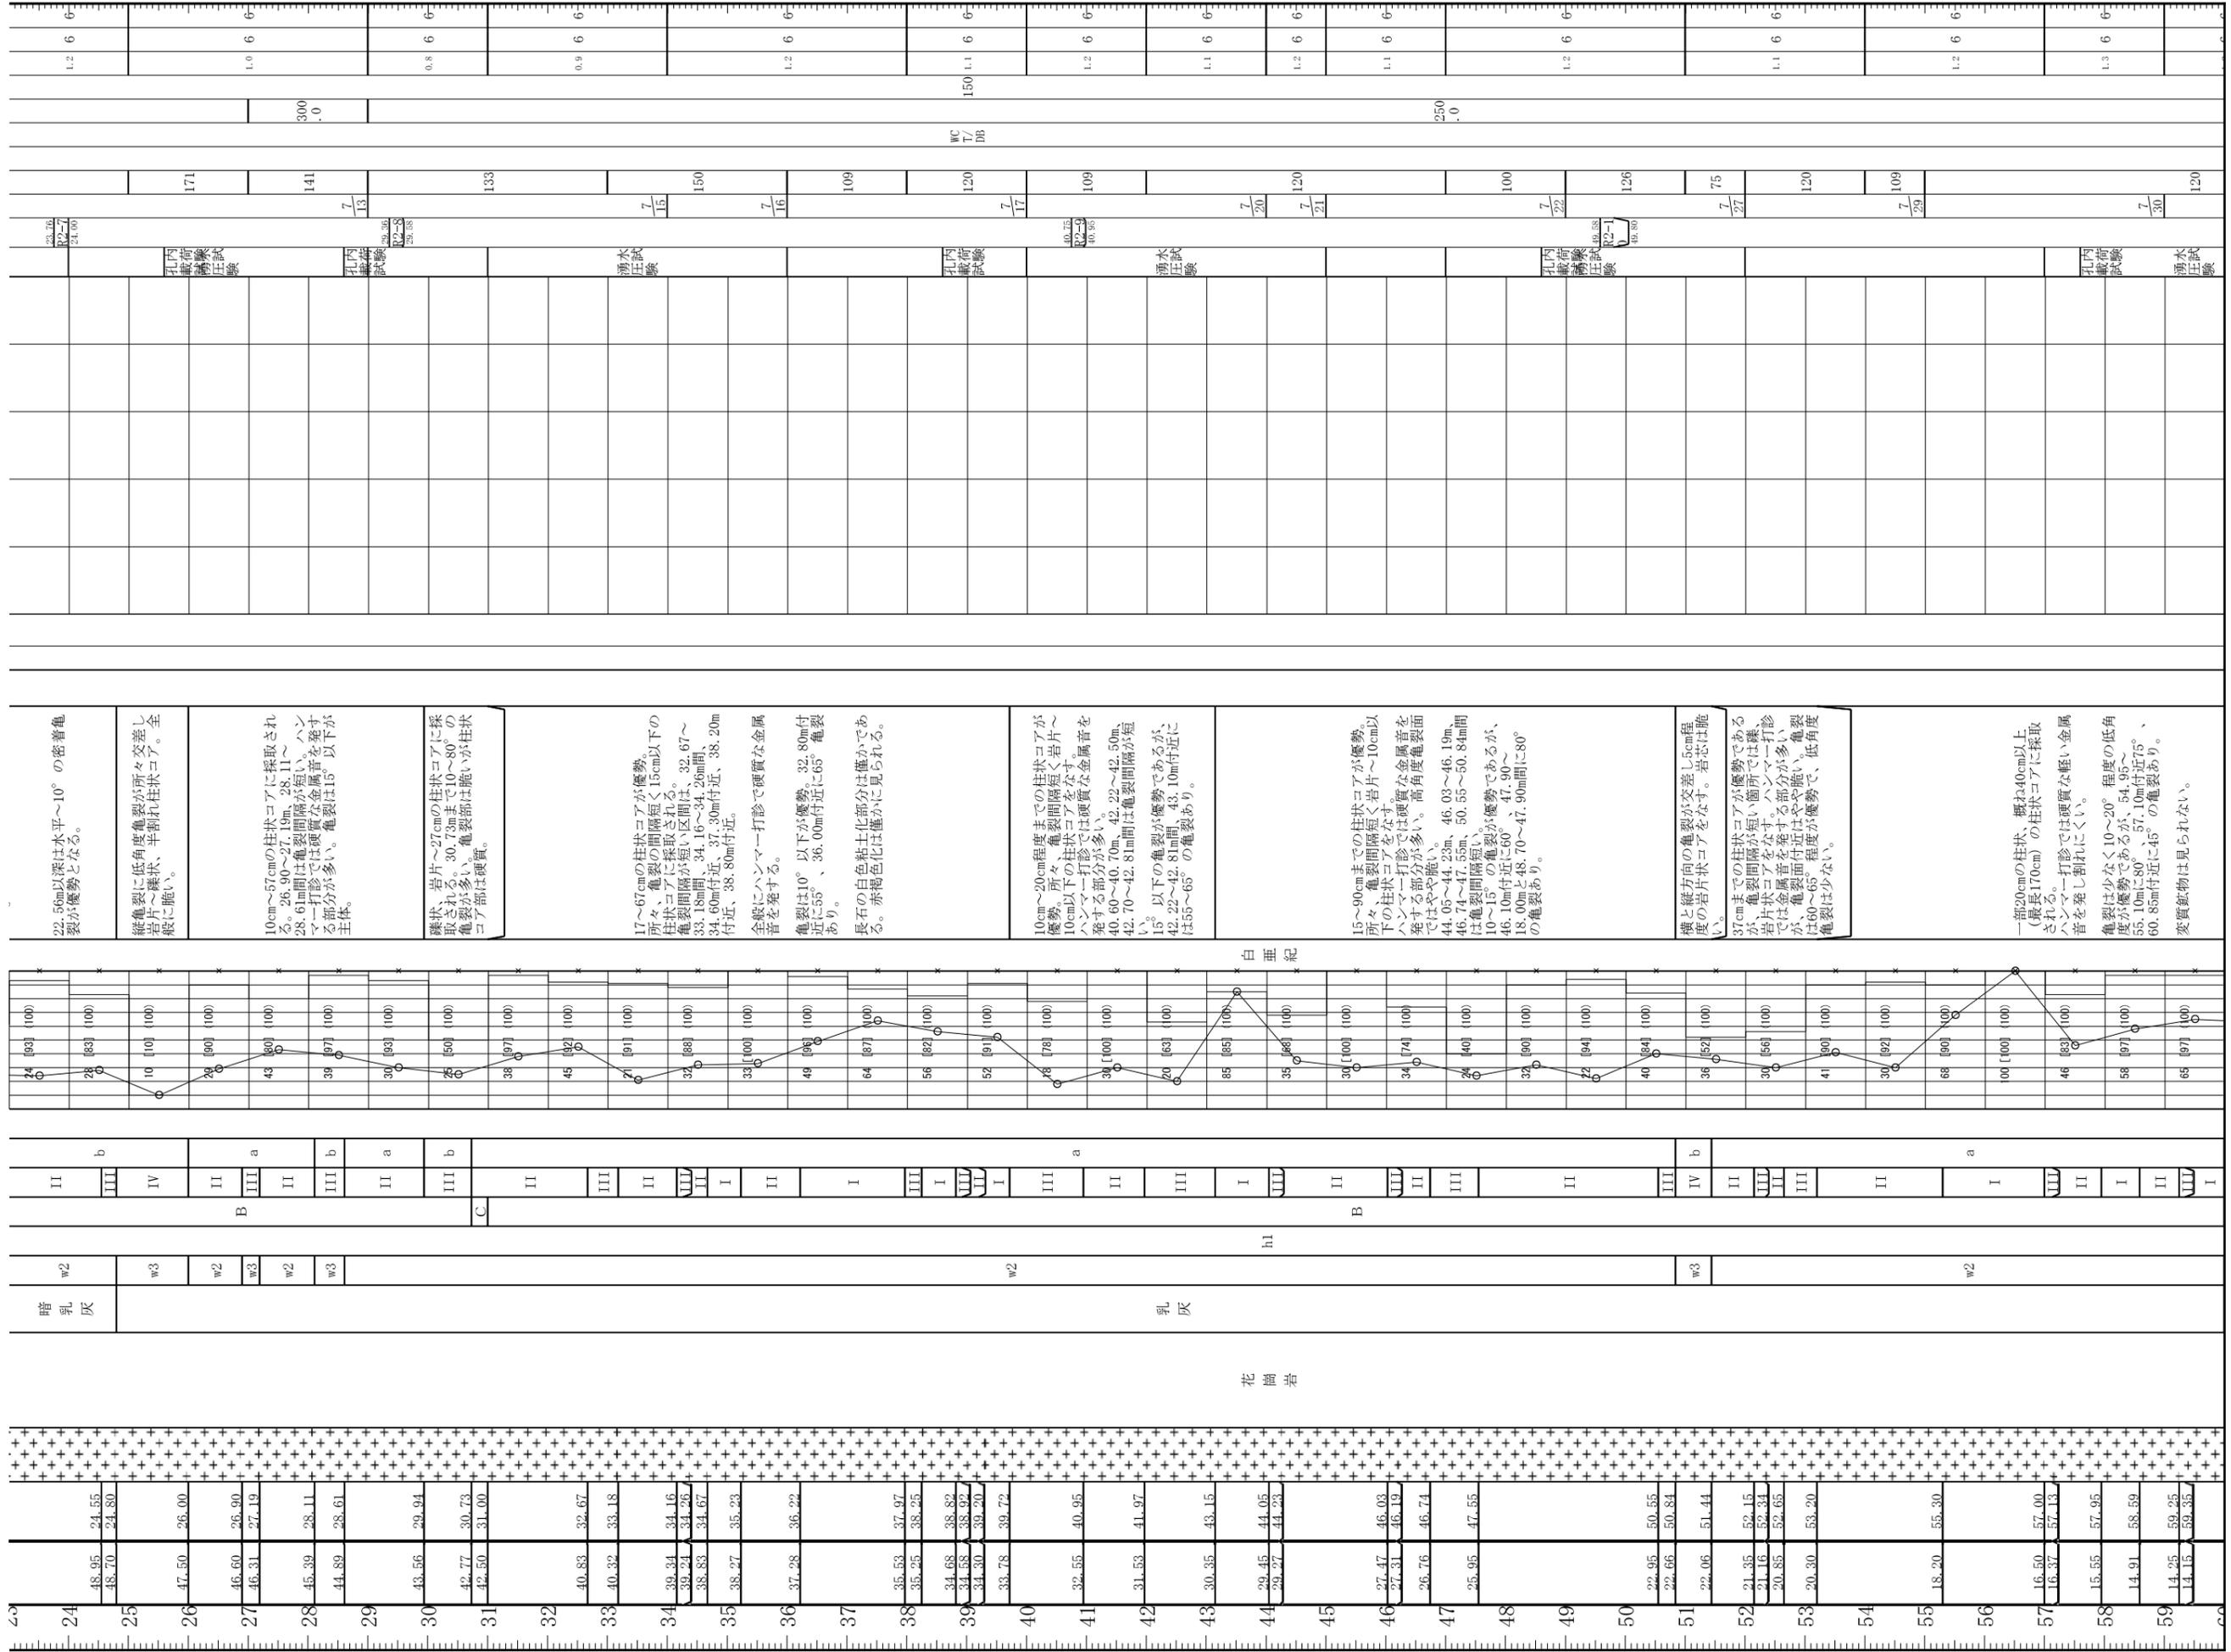
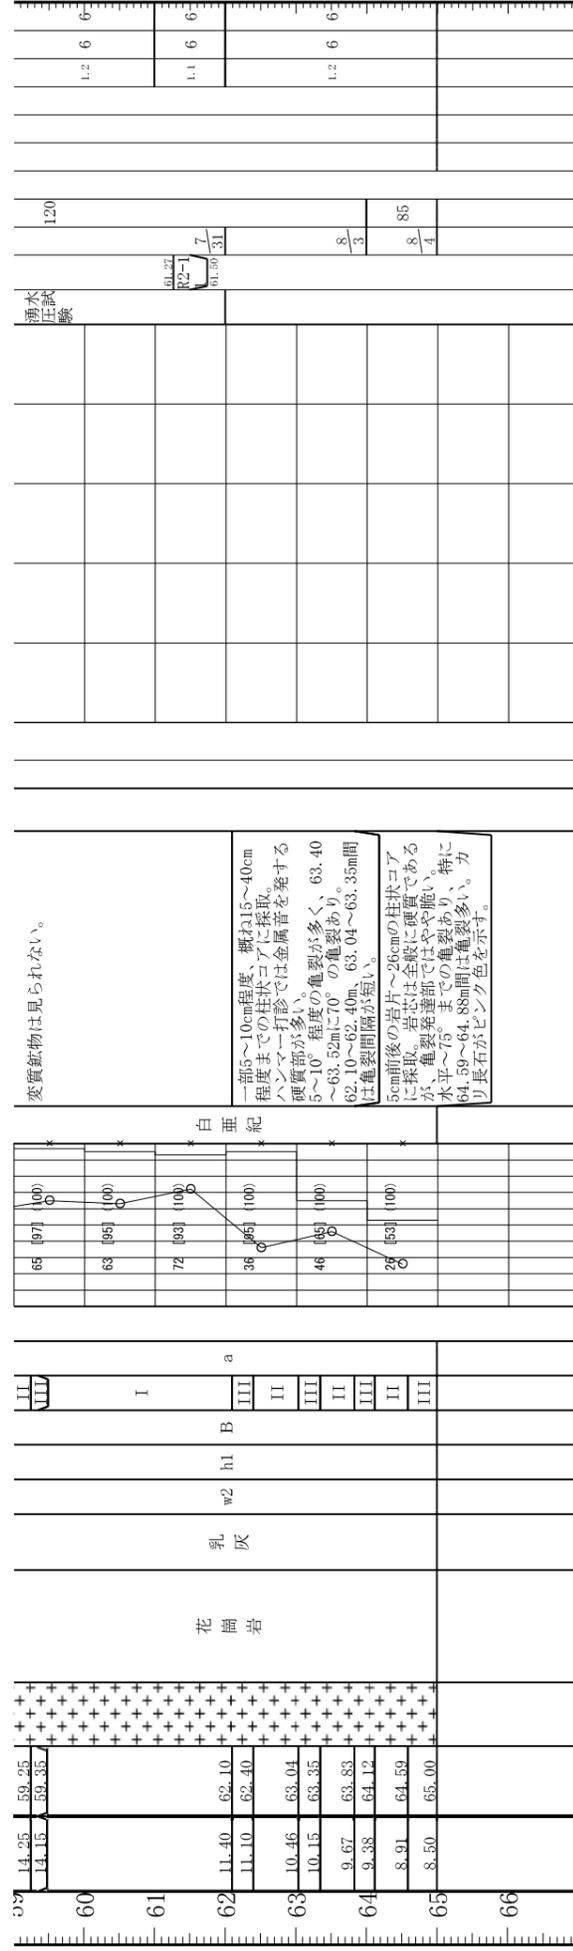
岩盤ボーリング柱状図

ボーリング名	R1-No.2	調査位置	山口県岩国市室の木町4丁目87	北緯	34° 10' 0.3338"
発注機関	国土交通省 中国地方整備局 山口河川国道事務所	調査期間	2020年 7月 1日 ~ 2020年 8月 4日	東経	132° 12' 25.8664"
調査業者名	基礎地盤コンサルタンツ株式会社中国支社 電話 082-238-7227	現代理人	地質調査技士 登録番号: コ鑑定者 地質調査技士 登録番号:	ボーリング者	地質調査技士 登録番号:
標高	T.P. 73.50m	使用機種	YBM製 YSO-1WA	ポンプ	YBM製 GP-5
深さ	65.00m	エンジン	東芝 IKKH3		
傾斜	0°	鉛直	90°

22.56m以深は水平 \sim 10°の密着亀裂が優勢となる。

縦亀裂に低角度亀裂が所々交差し岩片 \sim 鱗状、半割れ柱状コア。全般に脆い。

10cm \sim 57cmの柱状コアに採取される。26.90 \sim 27.19m、28.11 \sim 28.61m間は亀裂間隔が短い。ハンマー打診では硬質な金属音を発する部分が多い。亀裂は15°以下が主体。

鱗状、岩片 \sim 27cmの柱状コアに採取される。30.73mまで10 \sim 80の亀裂が多い。亀裂部は脆いが柱状コア部分は硬質。

17 \sim 67cmの柱状コアが優勢。所々、亀裂の間隔短く15cm以下の柱状コアに採取される。32.67 \sim 33.18m間は亀裂間隔が短い。34.26m間、34.60m付近、37.30m付近、38.20m付近、38.80m付近。全般にハンマー打診で硬質な金属音を発する。亀裂は10°以下が優勢。32.80m付近に55°、36.00m付近に65°の亀裂あり。長石の白色粘土化部分は僅かに見られる。

10cm \sim 20cm程度までの柱状コアが優勢。所々、亀裂間隔短く岩片 \sim 10cm以下の柱状コアをなす。ハンマー打診では硬質な金属音を発する部分が多い。40.60 \sim 40.70m、42.22 \sim 42.50m、42.70 \sim 42.81m間は亀裂間隔が短い。15°以下の亀裂が優勢であるが、42.22 \sim 42.81m間、43.10m付近には55 \sim 65°の亀裂あり。

15 \sim 90cmまでの柱状コアが優勢。所々、亀裂間隔短く岩片 \sim 10cm以下の柱状コアをなす。ハンマー打診では硬質な金属音を発する部分が多い。高角度亀裂面ではやや脆い。44.05 \sim 44.23m、46.03 \sim 46.19m、46.74 \sim 47.55m、50.55 \sim 50.84m間は亀裂間隔短い。亀裂が優勢であるが、46.10m付近に60°、47.90 \sim 48.00mと48.70 \sim 47.90m間に80°の亀裂あり。

横と縦方向の亀裂が交差し5cm程度の岩片状コアをなす。岩芯は脆い。37cmまでの柱状コアが優勢であるが、亀裂間隔が短い箇所では鱗、岩片状コアをなす。ハンマー打診では金属音を発する部分が多い。亀裂面付近はやや脆い。亀裂は60 \sim 65°程度が優勢で、低角度亀裂は少ない。

一部20cmの柱状、概ね40cm以上(最長170cm)の柱状コアに採取される。ハンマー打診では硬質な軽い金属音を発し割れにくい。亀裂は少なくとも10 \sim 20°程度の低角度が優勢であるが、54.95 \sim 55.10mに80°、57.10m付近75°、60.85m付近に45°の亀裂あり。変質鉱物は見られない。

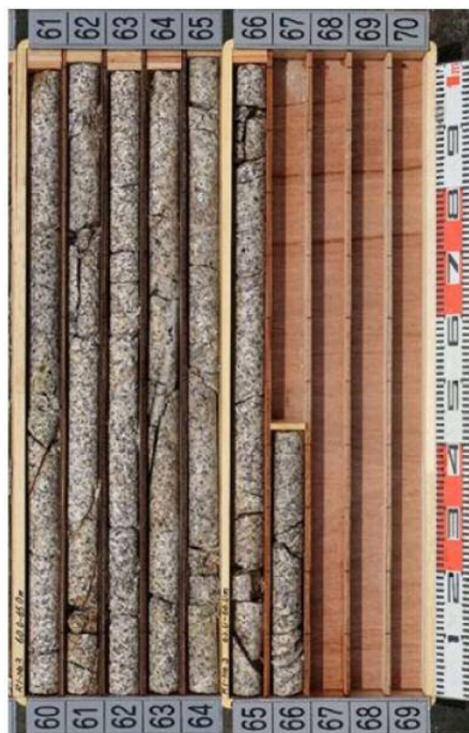
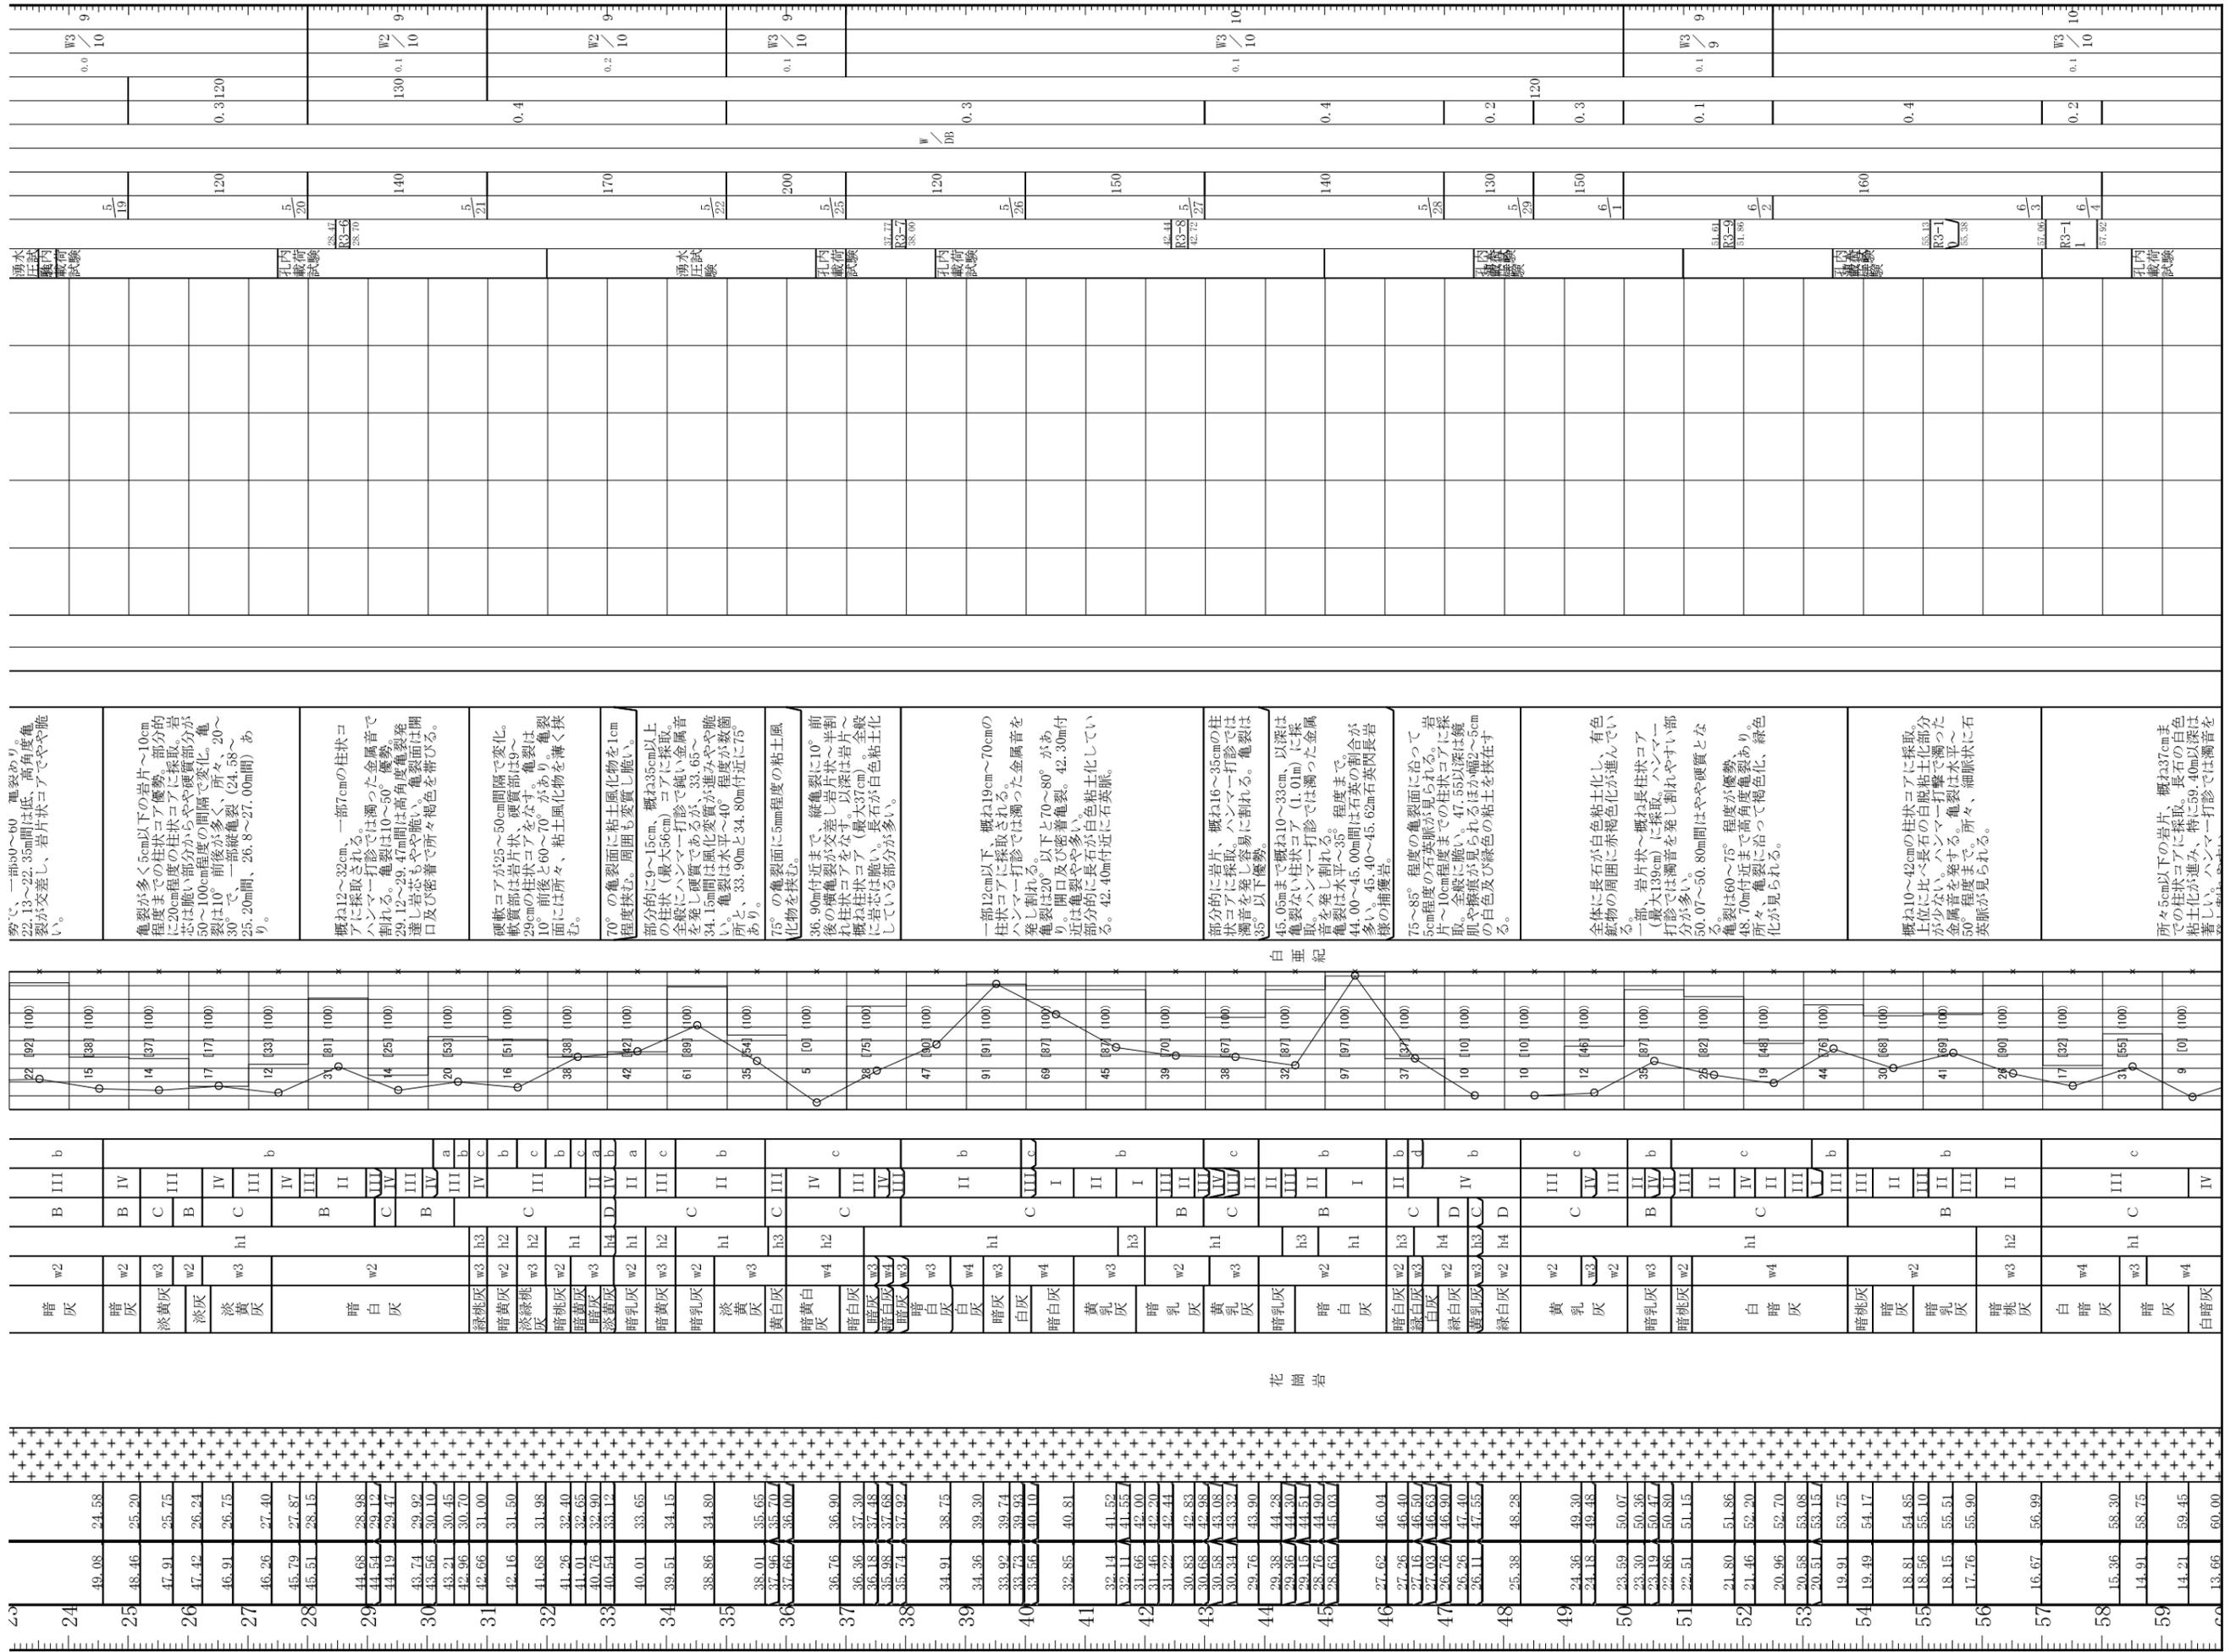
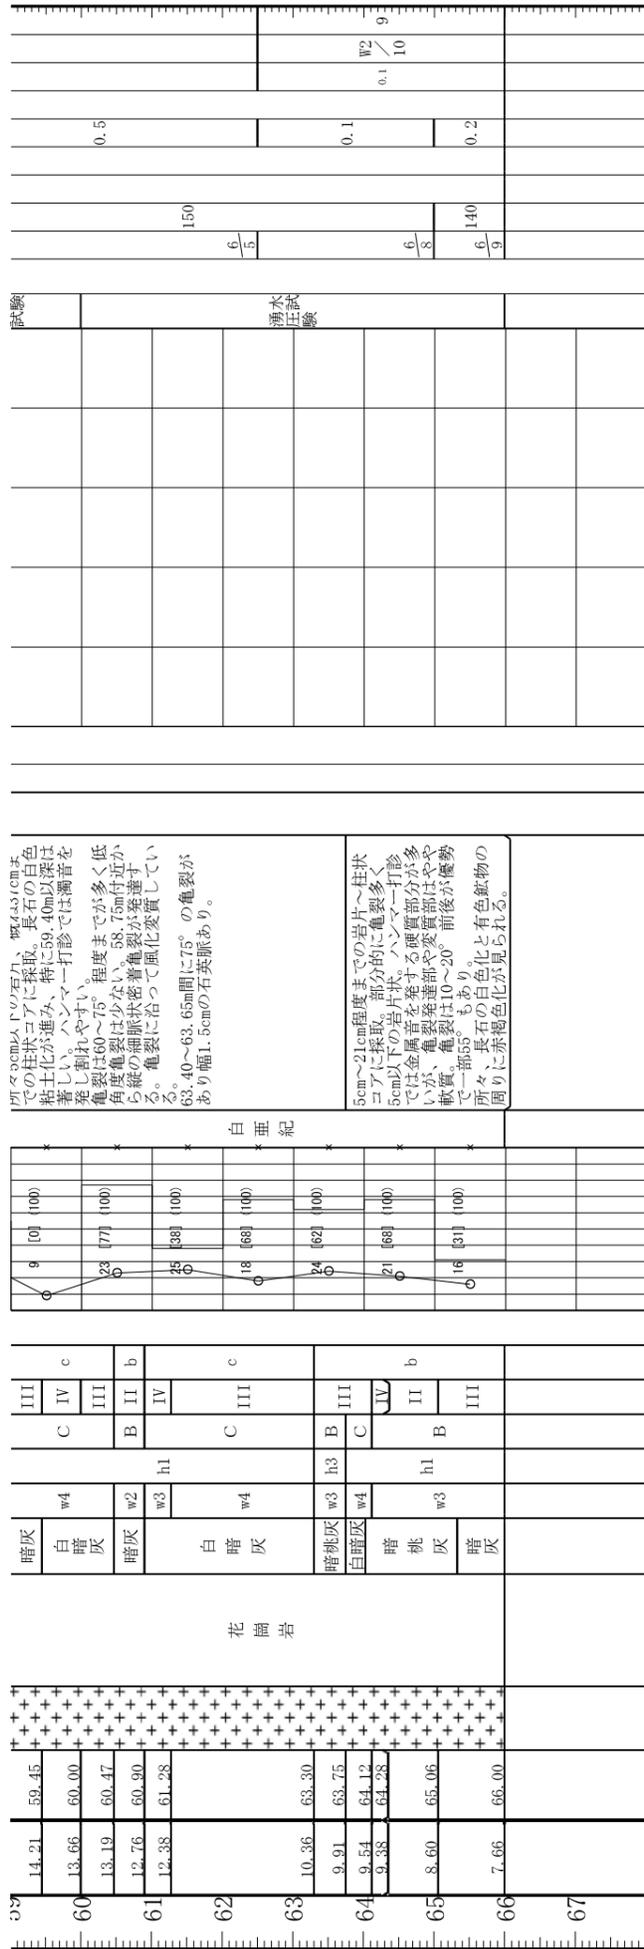
岩盤ボーリング柱状図

ボーリング名	R1-No. 3	調査位置	山口県岩国市室の木4丁目93	北緯	34° 10' 0.3658"
発注機関	国土交通省 中国地方整備局 山口河川国道事務所	調査期間	2020年 5月 11日 ~ 2020年 6月 9日	東経	132° 12' 31.2444"
調査業者名	基礎地盤コンサルタンツ株式会社中国支社 電話 082-238-7227	現代理人	地質調査技士 登録番号: []	コア鑑定者	地質調査技士 登録番号: []
ボーリング高さ	T.P. 73.66m	使用機種	YBM-1WA	ポンプ	GP-5
ボーリング長さ	66.00m	エンジン	TOSHIBA IKKH3

標尺	深度 (m)	工学的地質区分名 (模様)	工学的地質区分名	色調	風化の程度	硬さ	割れ目の形状	岩相	コア採取率 最大コア長 RQD [%]	地盤勾配	方位	主任技師	調査位置	調査期間	現場	コア鑑定者	ボーリング責任者	原室				削孔状況						
																		位置試験	標準貫入試験	室内	削孔速度 (cm/min)	削孔径・孔壁保護	コアチップ・ピット	給水・回転数 (MPa/rev)	送水・送水量 (L/min)	排水	削孔速度 (cm/min)	削孔径・孔壁保護
1	72.86	盛土(小礫混じり砂)	盛土(小礫混じり砂)	暗灰	w5	E VII d			(100)	北 0°	270°	地質調査技士 登録番号: []	山口県岩国市室の木4丁目93	2020年 5月 11日 ~ 2020年 6月 9日	地質調査技士 登録番号: []	地質調査技士 登録番号: []	116 / B2	0.0 / 0.0	0.0 / 0.0	0.0 / 0.0	0.0 / 0.0	0.0 / 0.0	打ち込み	116 / B2	0.0 / 0.0	0.0 / 0.0	0.0 / 0.0	
2	71.66			黄褐	w4				(100)	鉛直 90°	0°						5 / 11	0.3										
3	70.66			淡緑灰 ~ 淡暗灰	w5	D VI d			(100)								5 / 11	0.1										
4	69.31			暗灰 / 白灰	w4	D VI c			(100)								5.74 / 5.80	0.3										
5									(100)								5.74 / 5.80	0.1										
6									(100)								5.74 / 5.80	0.1										
7									(100)								5.74 / 5.80	0.1										
8	65.76				w4				(100)								5.74 / 5.80	0.1

9					w4				(100)								5.74 / 5.80	0.1										
10					w4				(100)								5.74 / 5.80	0.1										
11	62.50				w4				(100)								5.74 / 5.80	0.1										
12	61.44				w4				(100)								5.74 / 5.80	0.1										
13	60.66				w3				(100)								5.74 / 5.80	0.1										
14	59.88				w3				(100)								5.74 / 5.80	0.1										
15	58.77				w3				(100)								5.74 / 5.80	0.1										
16	57.20				w2				(100)								5.74 / 5.80	0.1										
17	57.13				w2				(100)								5.74 / 5.80	0.1										
18	56.16				w2				(100)								5.74 / 5.80	0.1										
19	54.56				w3				(100)								5.74 / 5.80	0.1										
20	53.88				w3				(100)								5.74 / 5.80	0.1										
21	52.16				w2				(100)								5.74 / 5.80	0.1										
22	51.53				w2				(100)								5.74 / 5.80	0.1										
23	51.31				w2				(100)								5.74 / 5.80	0.1

で、一部90~60 亀裂あり。22.13~22.35m間は低 高角度亀裂が交差し、岩片状コアでやや脆い。

亀裂が多く5cm以下の岩片~10cm程度までの柱状コア優勢。部分的に20cm程度の柱状コアに採取。岩片は脆い部分からやや硬質部分が50~100cm程度の間隔で変化する。20~30 前後が多数、所々、20~25.20m間、26.8~27.00m間あり。

概ね12~32cm、一部7cmの柱状コアに採取される。硬質部は9~29cmの柱状コアをなす。亀裂は10前後と60~70 があり、亀裂面には所々、粘土風化物を薄く挟む。

硬軟コアが25~50cm間隔で変化。軟質部は岩片状、硬質部は9~29cmの柱状コアをなす。亀裂は10前後と60~70 があり、亀裂面には所々、粘土風化物を薄く挟む。

70°の亀裂面に粘土風化物を1cm程度挟む。周囲も変質し脆い。部分的に9~15cm、概ね35cm以上の柱状(最大56cm)コアに採取。全般的にハンマー打診で鈍い金属音を発し硬質であるが、33.65~34.15m間は風化変質が進みやや脆い。亀裂は水平~40°程度が数箇所と、33.90mと34.80m付近に75°あり。

75°の亀裂面に5mm程度の粘土風化物を挟む。36.90m付近まで、縦亀裂に10°前後の傾斜が交差し岩片状~半割柱状コアをなす。以ては岩片~概ね柱状コア(最大37cm)。全般的に岩片は脆い。長石が白色粘土化している部分が多い。

一部12cm以下、概ね19cm~70cmの柱状コアに採取される。ハンマー打診では濁った金属音を発し割れる。亀裂は20°以下と70~80°があり、開口及び密着亀裂。42.30m付近は亀裂やや多い。部分的に長石が白色粘土化している。42.40m付近に石英脈。

部分的に岩片、概ね16~35cmの柱状コアに採取。ハンマー打診では濁音を発し容易に割れる。亀裂は35°以下優勢。45.05mまで概ね10~33cm、以ては亀裂のない柱状コア(1.01m)に採取。ハンマー打診では濁った金属音を発し割れる。亀裂は水平~35°程度まで。44.00~45.00m間は石英の割合が多い。45.40~45.62m石英肉長石脈の捕獲岩。

75~85°程度の亀裂面に沿って5cm程度の石英脈が見られる。岩片~10cm程度までの柱状コアに採取。全般的に脆い。47.55以降は縞肌や縞縞が見られる。ほぼ9~5cmの白色及び緑色の粘土を挟む。

全体に長石が白色粘土化し、有色鉱物の周囲に赤褐色化が進んでいる。一部、岩片状~概ね長柱状コア(最大139cm)に採取。ハンマー打診では濁音を発し割れやすい部分が多い。50.07~50.80m間はやや硬質となる。亀裂は60~75°程度が優勢。48.70m付近まで高角度亀裂あり。所々、亀裂に沿って褐色化、緑色化が見られる。

概ね10~42cmの柱状コアに採取。上位に比べ長石の白脱粘土化部分が少ない。ハンマー打撃で濁った金属音を発する。亀裂は水平~50°程度まで。所々、細脈状に石英脈が見られる。

所々5cm以下の岩片、概ね37cmまでの柱状コアに採取。長石の白色粘土化が進み、特に59.40m以降は著しい。ハンマー打診では濁音を
