一般国道2号 岩国・大竹道路

トンネル技術検討委員会

—第1回—

—コア写真・ボーリング柱状図・微動アレイ探査結果—

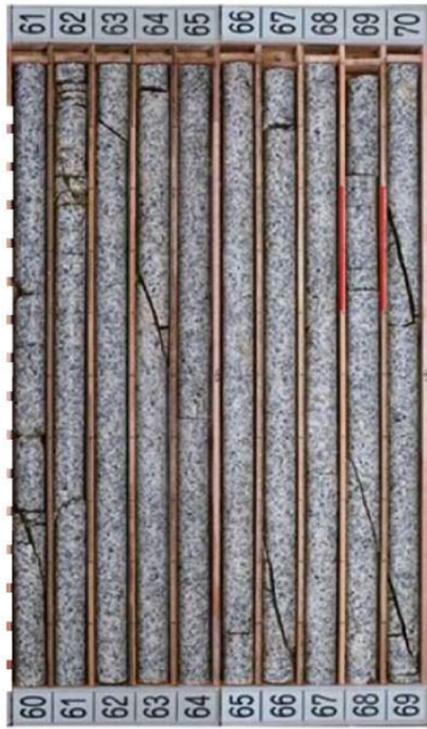
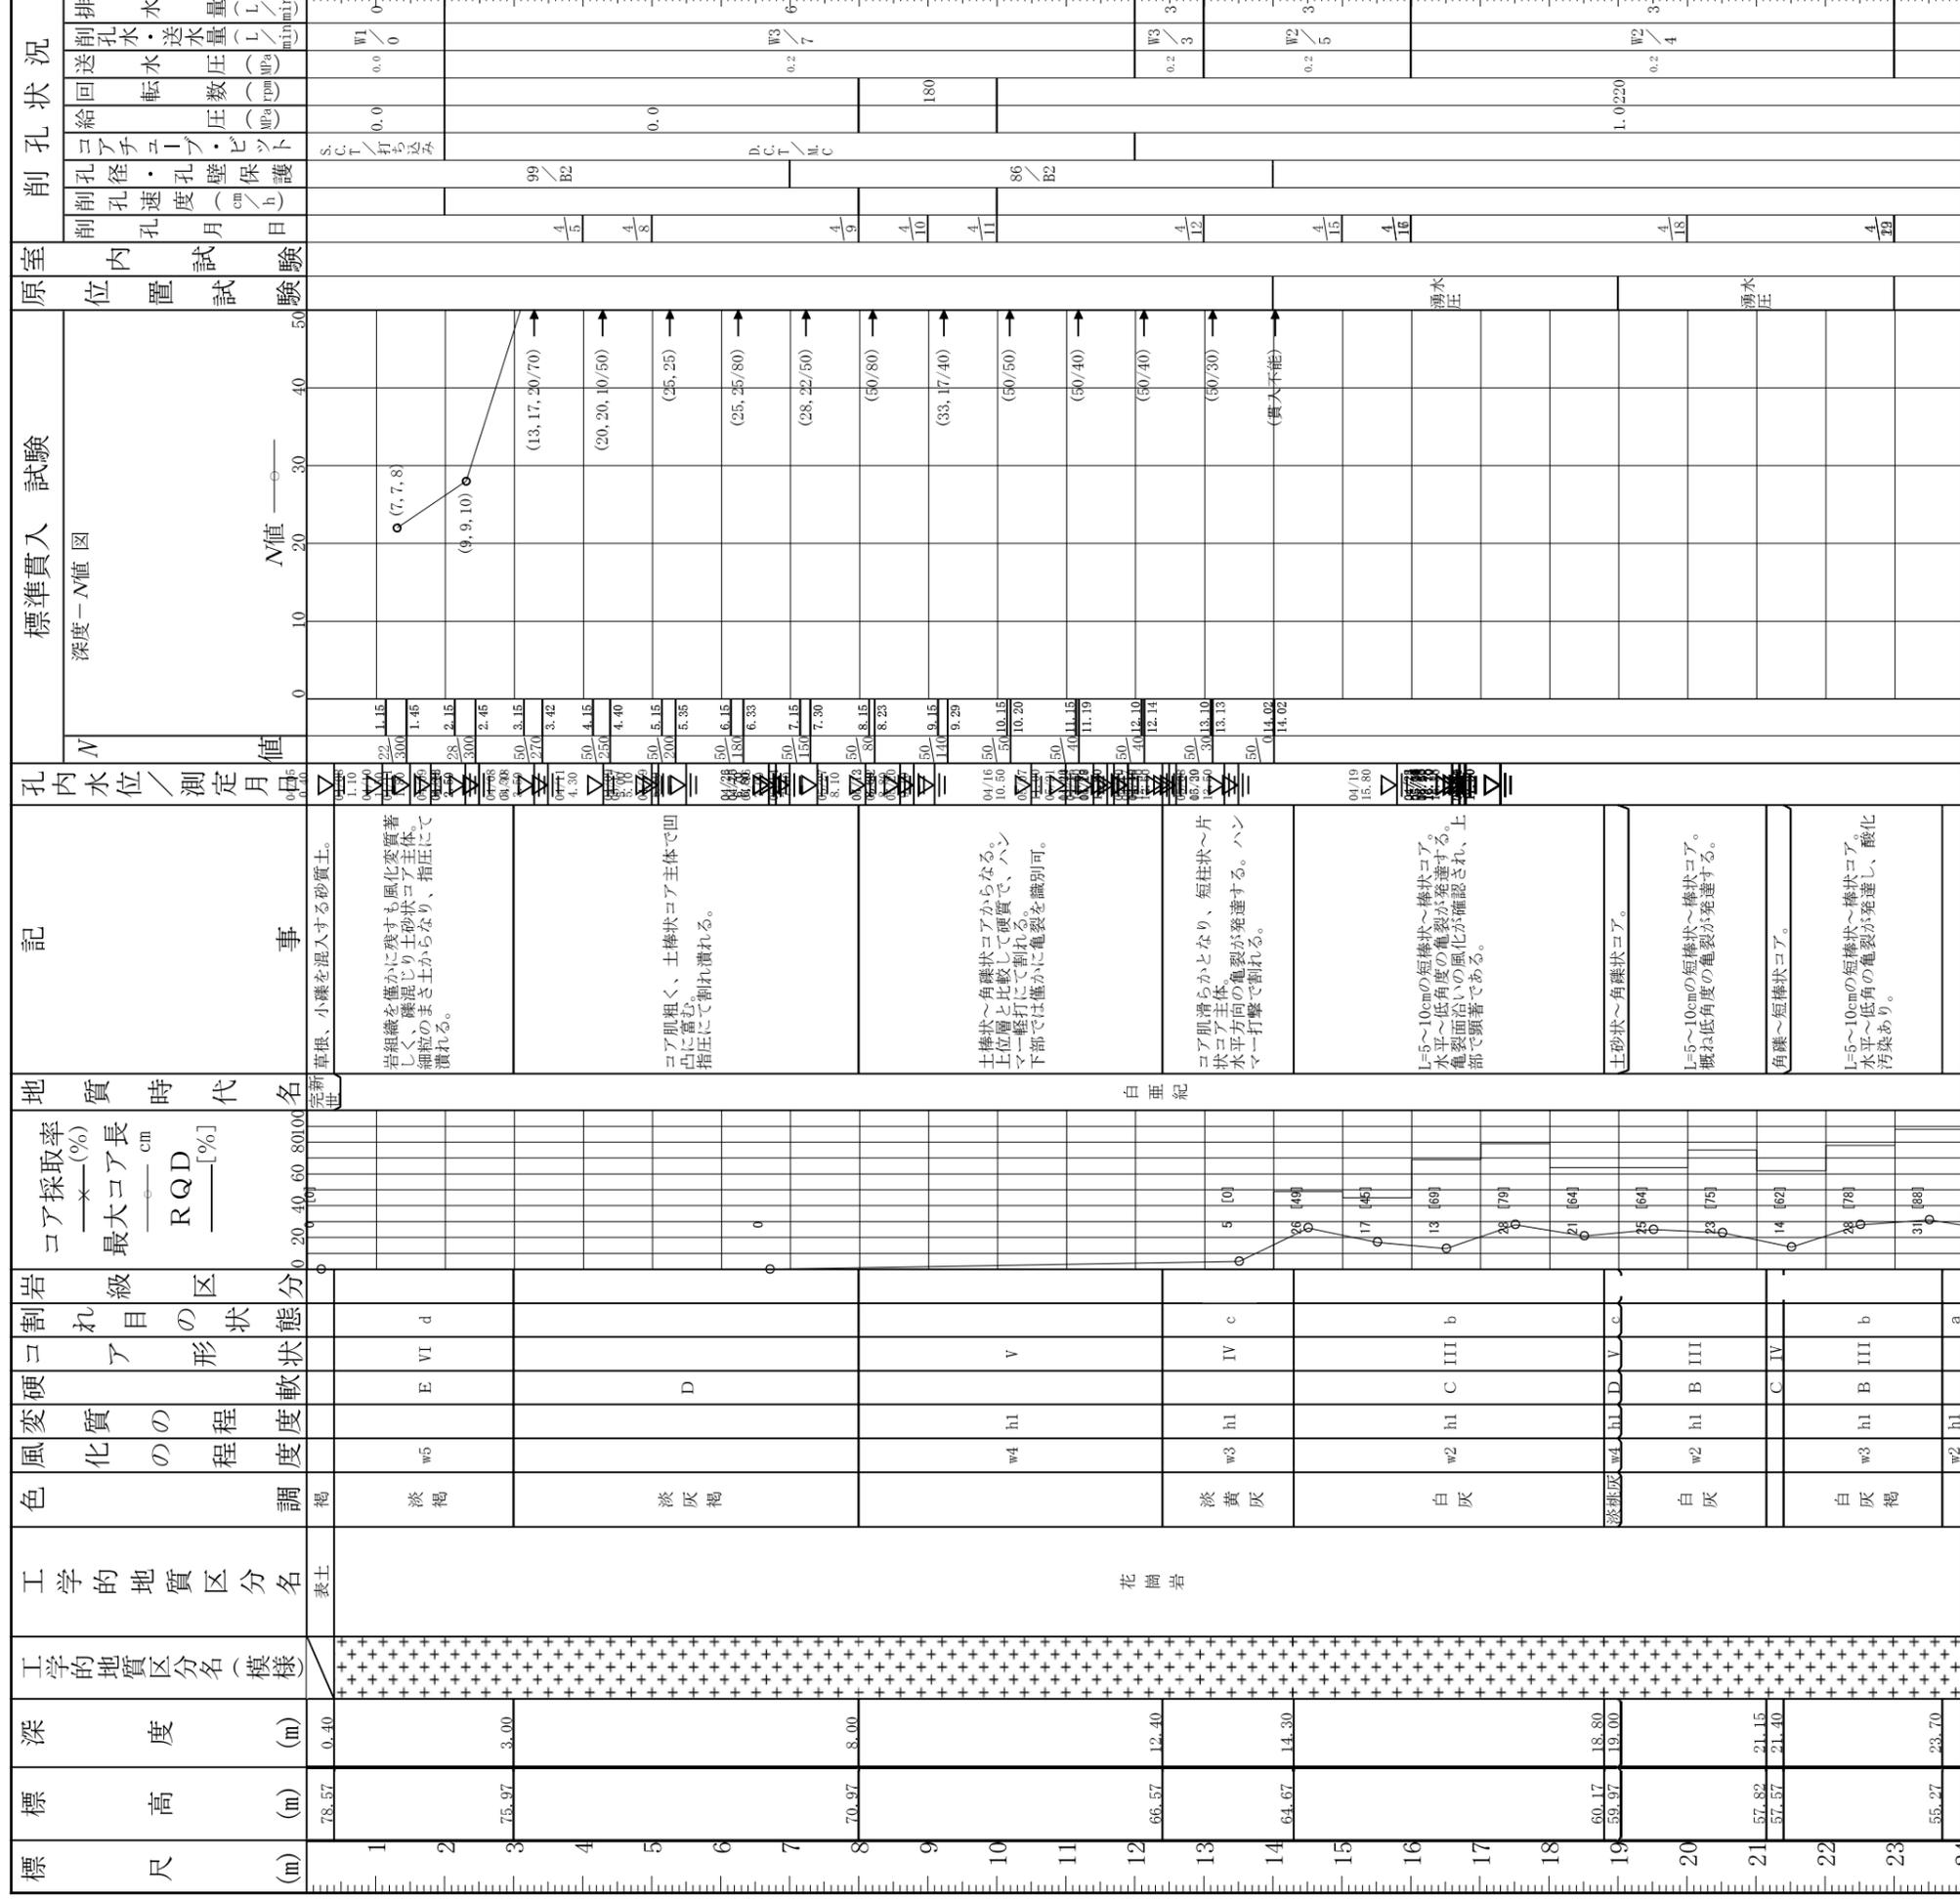
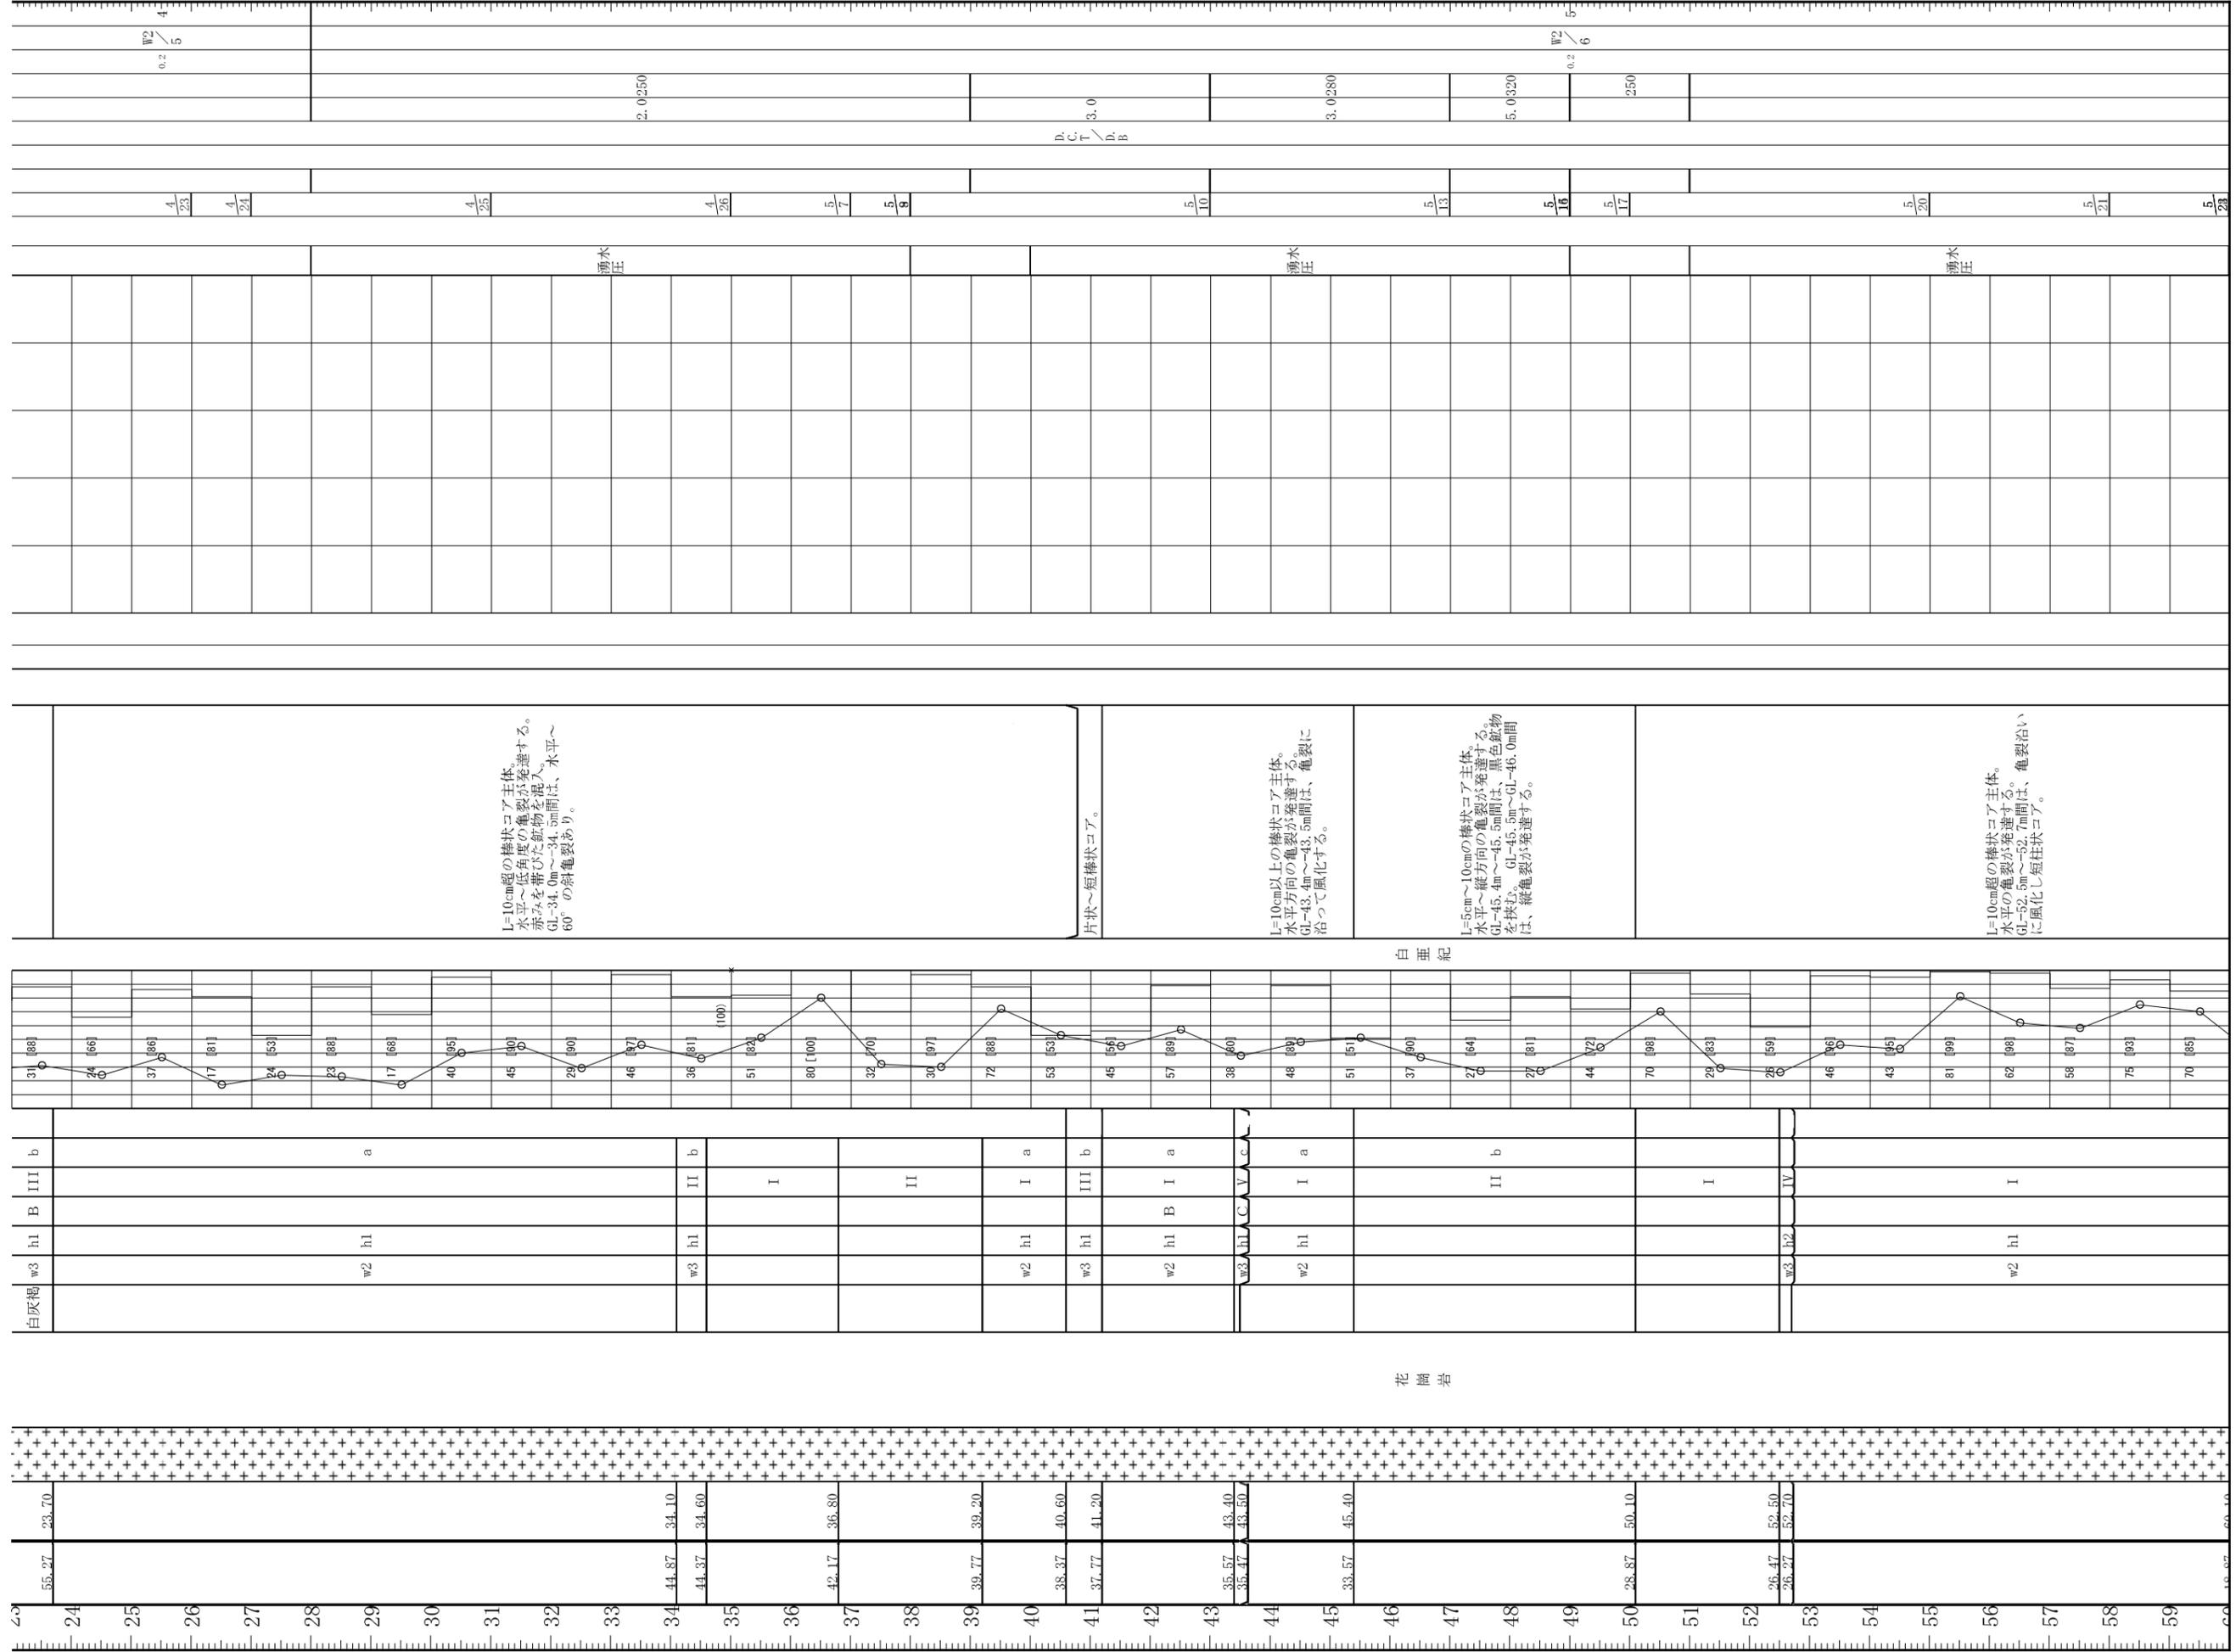
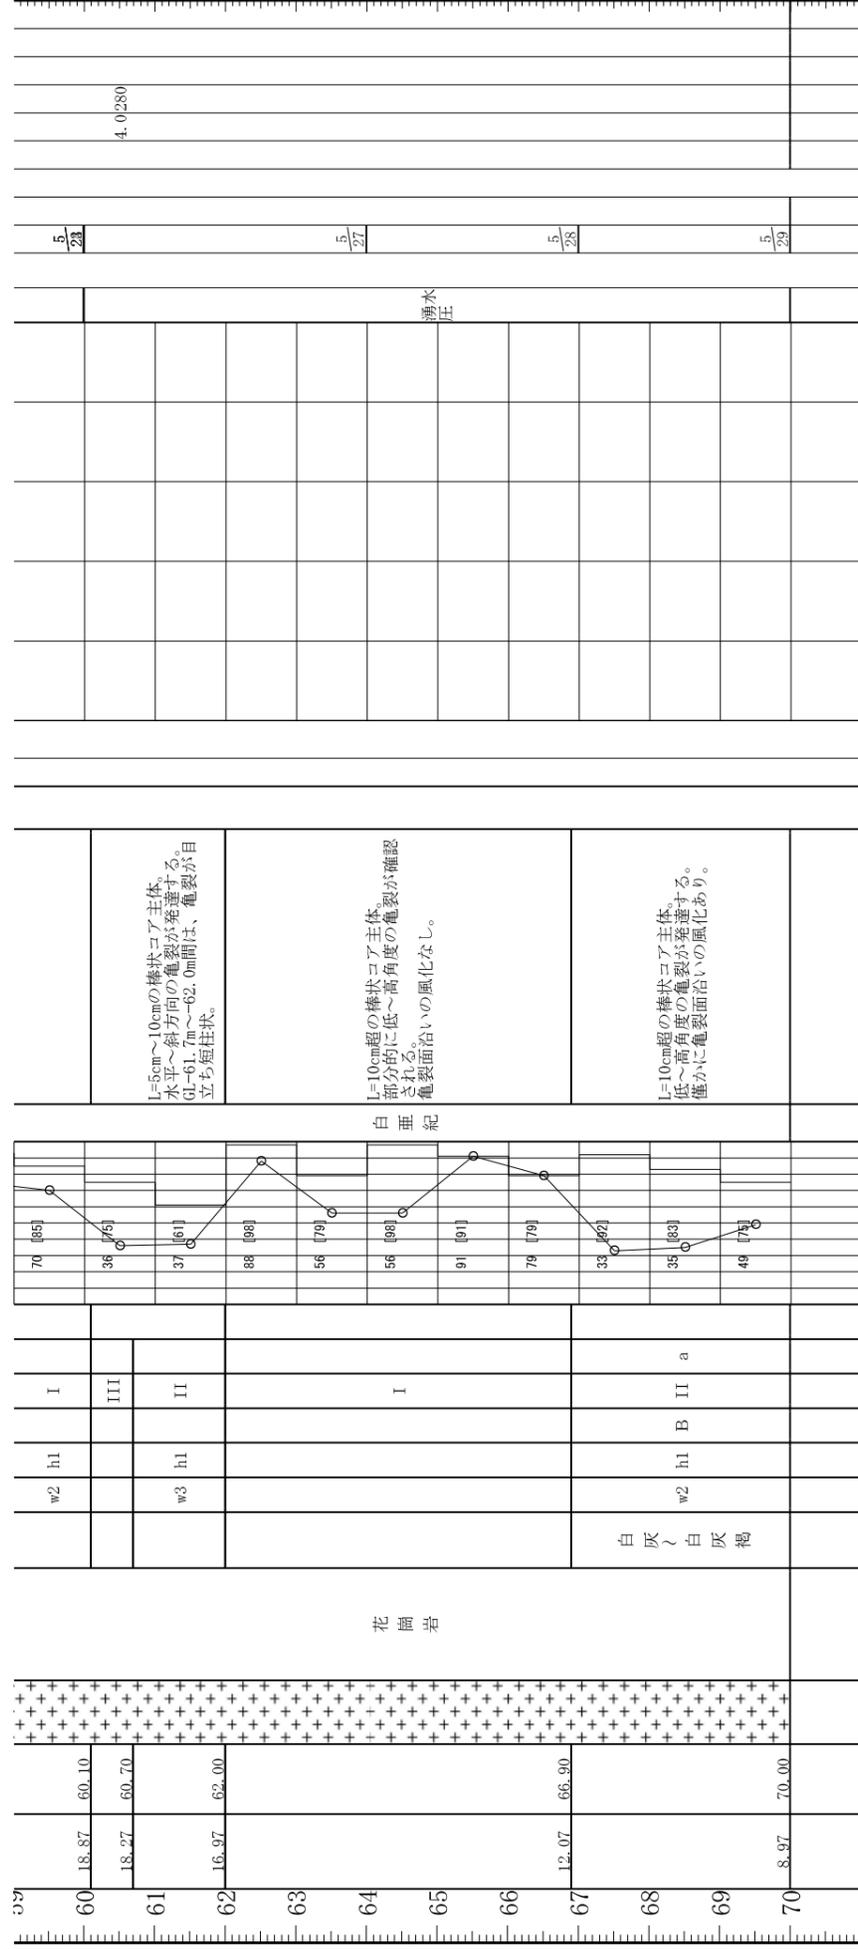
岩盤ボーリング柱状図

ボーリング名	H30-No. 5	調査位置	山口県岩国市室の木4丁目		北緯	34° 09' 54.89"
発注機関	国土交通省中国地方整備局山口河川国道事務所	調査期間	2019年 3月 13日 ～ 2019年 6月 28日		東経	132° 12' 29.14"
調査業者名	株式会社 福山コンサルティング 中四国支社 電話 082-502-8804	現代理人			ボーリング責任者	
孔口標高	T.P. 78.97m	使用機種	東邦DI-C			
総削孔長	70.00m	エンジン	ヤンマーNFD9		ポンプ	共立HF360
		主任技師	方角 北 270° 西 180° 上 90° 下 0° 方位 180° 0°			
		地盤勾配	水平0° 鉛直 90° 40°

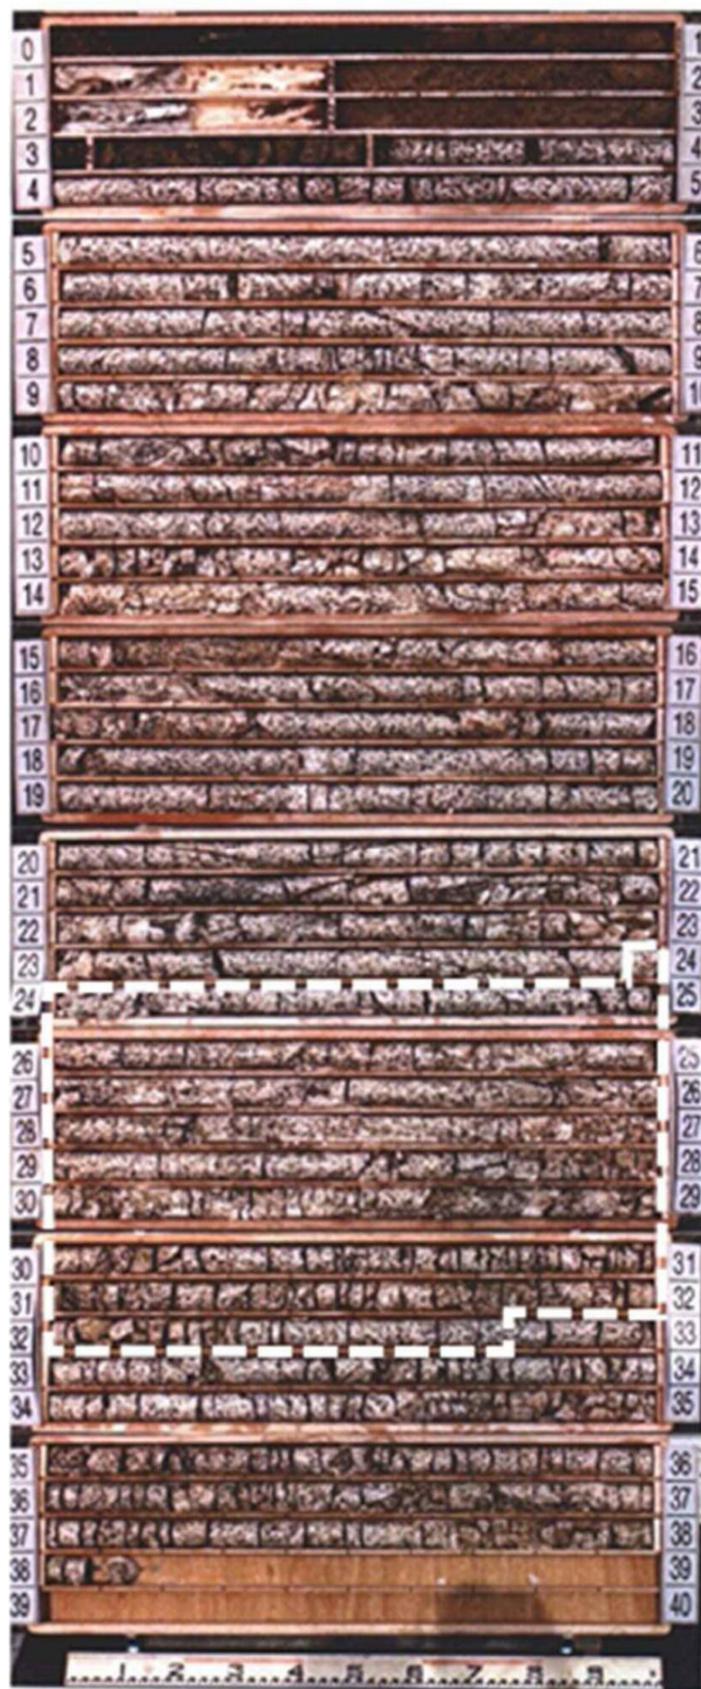
ボーリング柱状図

ボーリングNo. 14-4

Header information table containing BPN, location (山口県玖珂郡和木町), date (2015.01.23), and other project details.

Main data table with columns for depth, lithology, rock type, and logs. Includes a large graph showing RQD and water level data.

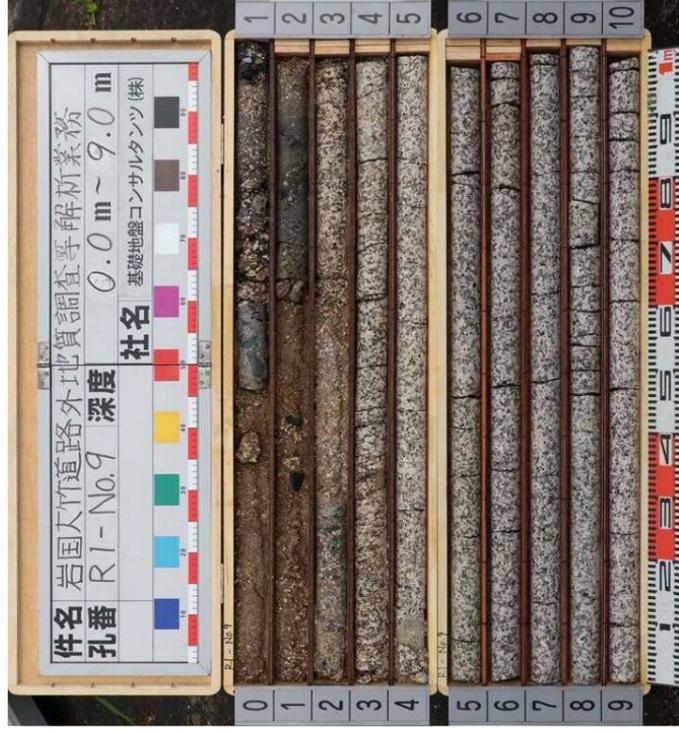
岩盤ボーリング柱状図

ボーリング名	R1-No.9	調査位置	山口県岩国市山手町3丁目10		北緯	34° 09' 49.8827"	
発注機関	国土交通省 中国地方整備局 山口河川国道事務所	調査期間	2020年 8月 18日 ~ 2020年 8月 19日		東経	132° 12' 28.6164"	
調査業者名	基礎地盤コンサルタンツ株式会社中国支社 電話 082-238-7227	現代理人	地質調査技師 登録番号:	コア鑑定者	地質調査技師 登録番号:	ボーリング責任者	地質調査技師 登録番号:
孔口標高	T.P. 45.42m	方位	北 270° 西 90° 東 180° 南	使用機種	YBM製 YSO-1WA	ポンプ	YBM製 GP-5
総削孔長	9.00m	傾斜	水平0° 鉛直90°	エンジン	ヤンマーディーゼル TF90V-E

標尺 (m)	深度 (m)	工学的地質区分名(模様)	工学的地質区分名	色調	風化の程度	硬さ	割れ目の形状	岩級区分	コア採取率 最大コア長 RQD [%]	地質時代名	記	孔内水位 / 測定月日	標準貫入試験		削孔状況			
													N	深度-N値図	削孔速度 (cm/b)	削孔径・孔壁保護	コアチップ・ビット	給回転数 (rpm)
1	42.87	盛土・礫混じり砂	盛土・礫混じり砂	暗褐 ~ 暗灰					(100)	完新世	造成盛土。礫を不均一に混入する砂質土。礫は10~30mm程度。0.55m付近に14cmのコングリートを混入。	08/19 2.60	115	130	0.0	4	4	
2	41.98			淡茶灰	w4	D	IV c		(100)	白亜紀	固結状コアに採取。全体に脆く指圧で潰せる程度の硬さ。5°以下、の亀裂が発達。斜長石の多くは白色粘土化している。		86	140	0.0	4	4	
3	41.37			淡灰	w3		III		(100)	白亜紀	5~10cmの柱状コアに採取。ハンマー打診で容易に割れる。10°前後の亀裂が発達。		200	150	0.1			
4	39.95		花崗岩	淡灰	h1	C	II		(100)	白亜紀	10~47cmまでの柱状コアに採取。一部5cm前後の岩片状コア。ハンマー打診では濁った金属音を発し割れる。5.40m付近までやや褐色を帯びる。深度方向に硬弱となる。10°以下の亀裂が優勢。		W/DB					
5	39.17				w2		III b		(100)				8	19				
6	38.34						IV		(100)				8	19				
7	36.96						III		(100)				8	19				
8	36.61								(100)				8	19				
9	36.42								(100)				8	19				
10

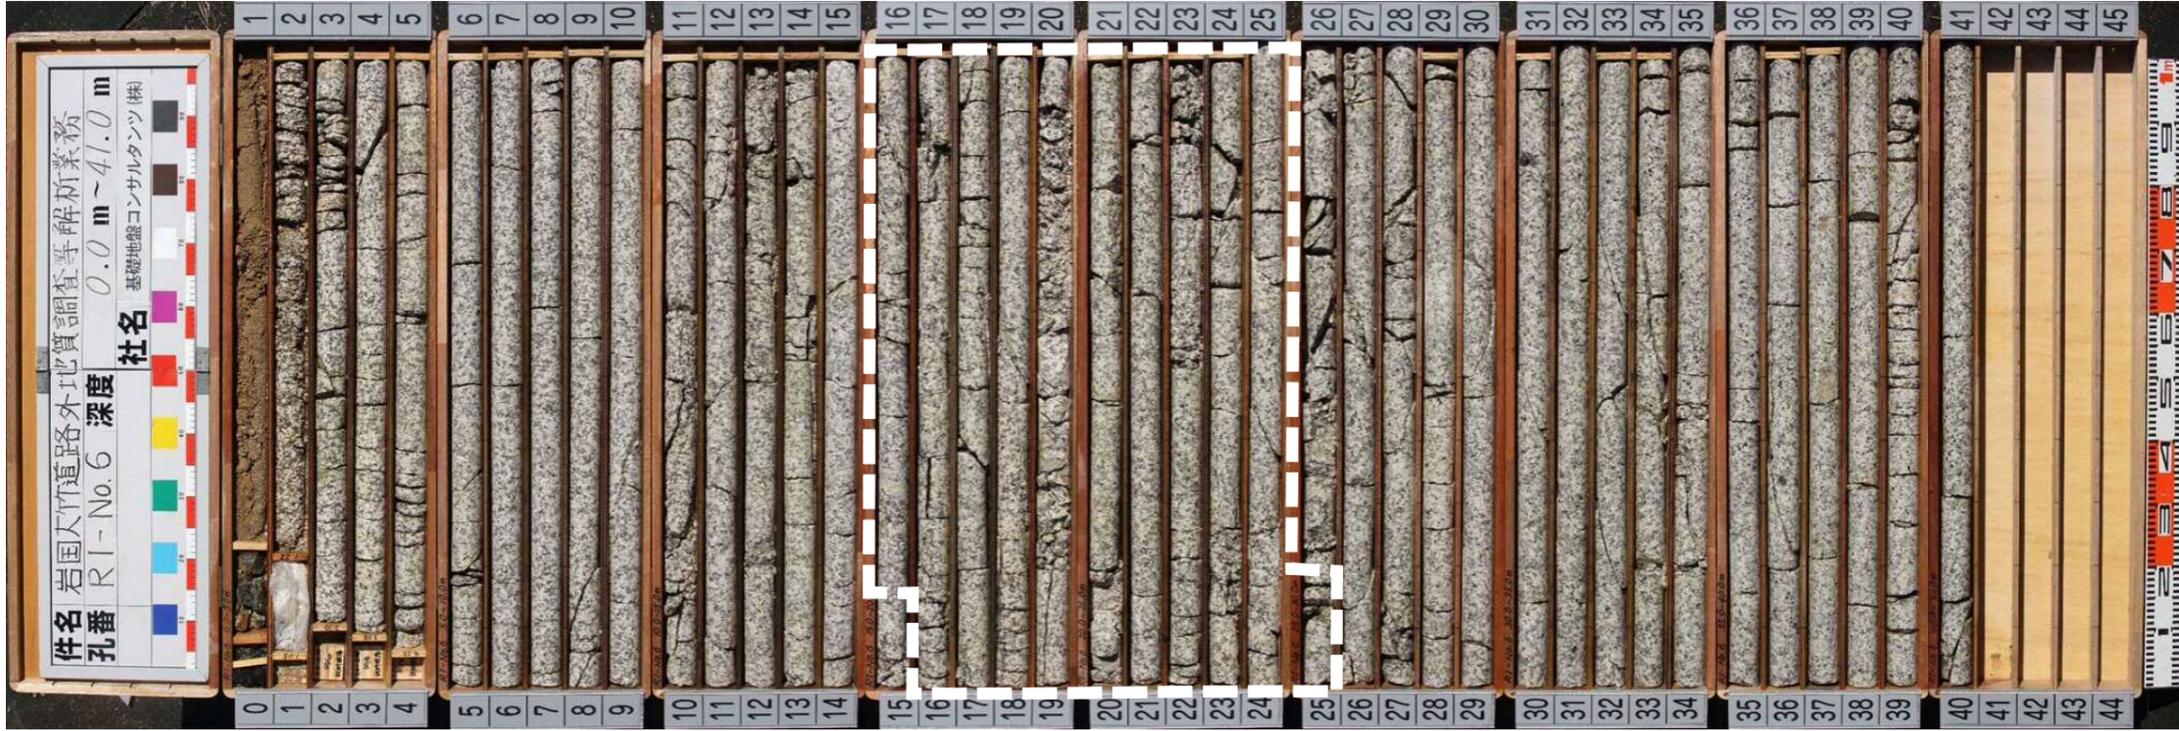
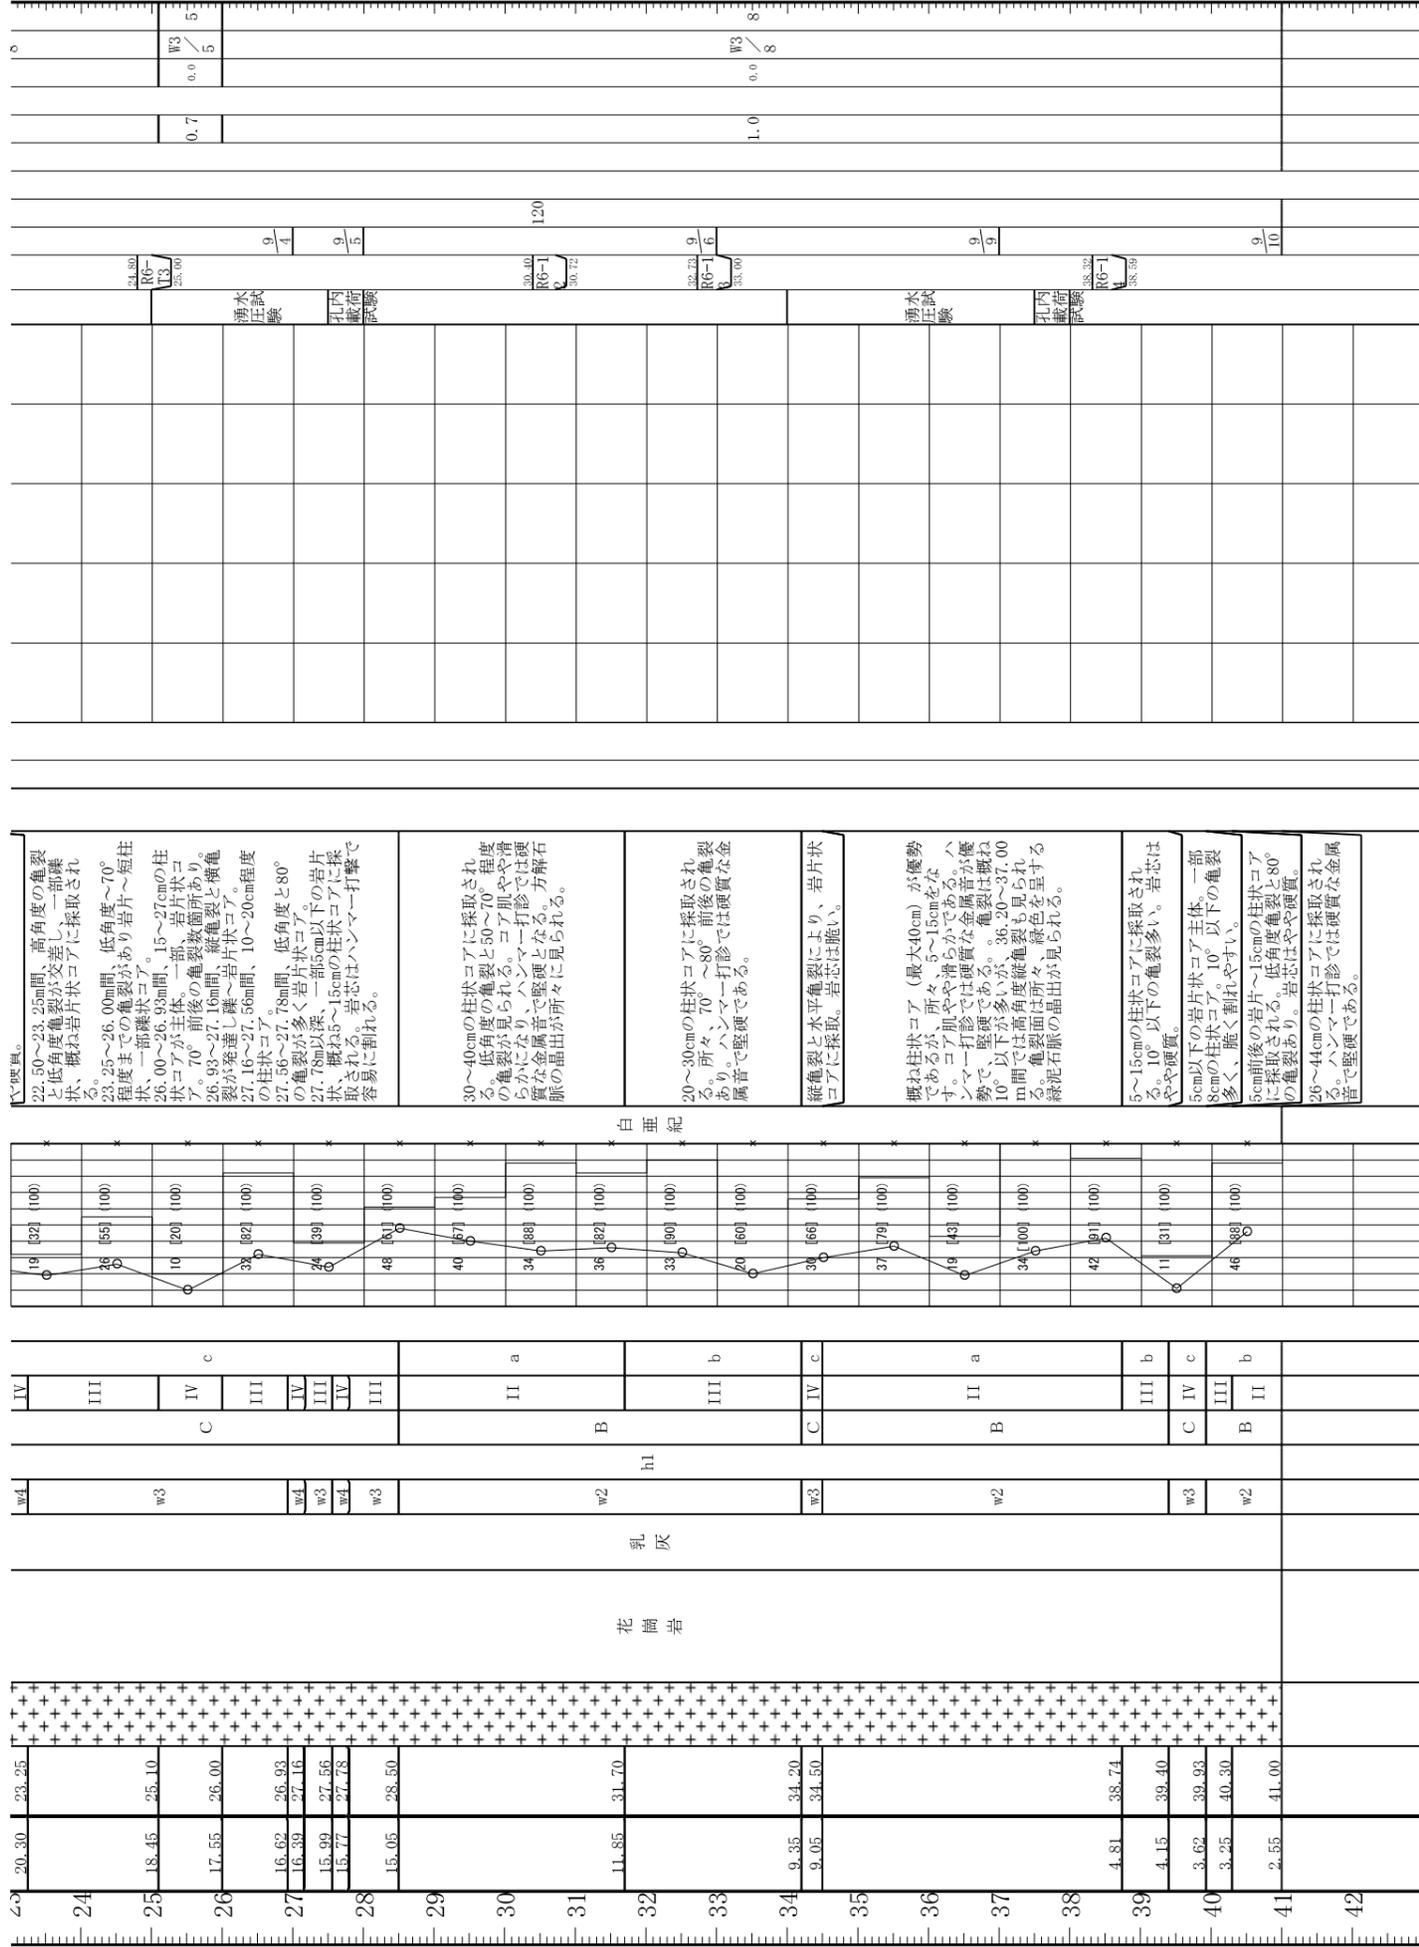
岩盤ボーリング柱状図

ボーリング名	R1-No.6	調査位置	山口県岩国市室の木台3丁目10	北緯	34° 09' 49.7031"
発注機関	国土交通省 中国地方整備局 山口河川国道事務所	調査期間	2019年 8月 19日 ~ 2019年 9月 10日	東経	132° 12' 28.6291"
調査業者名	基礎地盤コンサルタンツ株式会社中国支社 電話 082-238-7227	現代理人	地質調査技士 登録番号: ア コ鑑定者 地質調査技士 登録番号:	ボーリング者 地質調査技士 登録番号:	
標高	T.P. 43.55m	使用機種	YBM製 YSO-1HA		
標高	41.00m	エンジン	ヤンマーディーゼル NFD-9	ポンプ YBM製 GP-5

標尺	深度 (m)	工学的地質区分名 (模様)	工学的地質区分名	色	風化の程度	硬さ	割れ目の形状	岩相	コア採取率 最大コア長 RQD [%]	地盤勾配 北 0° 東 90° 西 270° 南 180°	方位 上 0° 下 180°	角 度	記	孔内水位 / 測定月日	標準貫入試験 N値	原位置試験	削孔状況										
																	削孔速度 (cm/h)	削孔径・孔壁保護	コアチップ・ビット	給回転数 (rpm)	送水圧 (MPa)	送水量 (L/min)	排水量 (L/min)				
1	43.32	盛土・砂	盛土・砂	茶褐	w4	D	VI d		100				表面8cmはアスファルト舗装、以 下は砂。理路直下の盛土、マサ起源の細 礫及びシルト混じり砂。 2.10mまで固結土状コア、以深5cm 以下の岩片状コア。指圧で崩せ る。 5~15cmの柱状コア。岩芯脆い。 概ね10°以下の亀裂が多く、一部 60°亀裂あり。 10°前後の亀裂発達。脆い。 5cm以下の岩片~20cmまでの柱状 コアに採取。5°程度の亀裂多 く、3.85m付近に65°亀裂あり。 ハンマー打撃で容易に割れる。 15~80cmの柱状コアに採取され る。ハンマー打撃では割った金属 音を発し割れる。 亀裂は10°以下が複数あり。 7.91~8.14m間は水平~70°の亀 裂が多く、岩片状コアでやや脆 い。 9.35m付近に85°の亀裂あり。	08/20 1.80	50 1.05	1.22	1.22	80	W3 0.0 35	35	114 / E2	W/ MC	0.5	0.0	0.0	0.0	
2	41.81	盛土・砂	盛土・砂	黄灰	w3	V	V		100					08/21 08/21	50 2.00	2.10	1.22	1.22	80	W3 0.0 35	35	114 / E2	W/ MC	0.5	0.0	0.0	0.0
3	40.82	盛土・砂	盛土・砂	帯黄灰	w3	IV	IV		100					08/21 08/21	50 3.00	3.08	1.22	1.22	80	W3 0.0 35	35	114 / E2	W/ MC	0.5	0.0	0.0	0.0

4	39.97	盛土・砂	盛土・砂	帯黄灰	w3	IV	IV		100					08/21 08/21	50 4.00	4.05	1.22	1.22	80	W3 0.0 35	35	114 / E2	W/ MC	0.5	0.0	0.0	0.0
5	38.22	盛土・砂	盛土・砂	黄灰	w3	III	III		100					08/21 08/21	50 5.00	5.00	1.22	1.22	80	W3 0.0 35	35	114 / E2	W/ MC	0.5	0.0	0.0	0.0
6	35.64	花崗岩	花崗岩	乳灰	w4	C	II b		100					08/21 08/21	50 6.17	6.17	1.22	1.22	80	W3 0.0 35	35	114 / E2	W/ MC	0.5	0.0	0.0	0.0
7	35.41	花崗岩	花崗岩	乳灰	w4	IV c	IV c		100					08/21 08/21	50 8.14	8.14	1.22	1.22	80	W3 0.0 35	35	114 / E2	W/ MC	0.5	0.0	0.0	0.0
8	33.66	花崗岩	花崗岩	帯黄灰	w3	II b	II b		100					08/21 08/21	50 9.89	9.89	1.22	1.22	80	W3 0.0 35	35	114 / E2	W/ MC	0.5	0.0	0.0	0.0
9	32.45	花崗岩	花崗岩	帯黄灰	w4	D	IV c		100					08/21 08/21	50 11.10	11.10	1.22	1.22	80	W3 0.0 35	35	114 / E2	W/ MC	0.5	0.0	0.0	0.0
10	31.79	花崗岩	花崗岩	乳灰	w3	III b	III b		100					08/21 08/21	50 12.76	12.76	1.22	1.22	80	W3 0.0 35	35	114 / E2	W/ MC	0.5	0.0	0.0	0.0
11	29.24	花崗岩	花崗岩	帯黄灰	w4	C	III		100					08/21 08/21	50 14.31	14.31	1.22	1.22	80	W3 0.0 35	35	114 / E2	W/ MC	0.5	0.0	0.0	0.0

12	28.55	花崗岩	花崗岩	乳灰	w3	II	II		100					08/21 08/21	50 15.00	15.00	1.22	1.22	80	W3 0.0 35	35	114 / E2	W/ MC	0.5	0.0	0.0	0.0
13	25.03	花崗岩	花崗岩	帯黄灰	w4	III	III		100					08/21 08/21	50 16.52	16.52	1.22	1.22	80	W3 0.0 35	35	114 / E2	W/ MC	0.5	0.0	0.0	0.0
14	24.35	花崗岩	花崗岩	乳灰	w3	D	V		100					08/21 08/21	50 18.00	18.00	1.22	1.22	80	W3 0.0 35	35	114 / E2	W/ MC	0.5	0.0	0.0	0.0
15	23.35	花崗岩	花崗岩	帯黄灰	w4	II	II		100					08/21 08/21	50 19.20	19.20	1.22	1.22	80	W3 0.0 35	35	114 / E2	W/ MC	0.5	0.0	0.0	0.0
16	21.55	花崗岩	花崗岩	乳灰	w3	C	IV		100					08/21 08/21	50 20.20	20.20	1.22	1.22	80	W3 0.0 35	35	114 / E2	W/ MC	0.5	0.0	0.0	0.0
17	21.30	花崗岩	花崗岩	帯黄灰	w4	II	II		100					08/21 08/21	50 21.25	21.25	1.22	1.22	80	W3 0.0 35	35	114 / E2	W/ MC	0.5	0.0	0.0	0.0
18	21.05	花崗岩	花崗岩	乳灰	w3	IV	IV		100					08/21 08/21	50 22.50	22.50	1.22	1.22	80	W3 0.0 35	35	114 / E2	W/ MC	0.5	0.0	0.0	0.0
19	20.30	花崗岩	花崗岩	帯黄灰	w4	III	III		100					08/21 08/21	50 23.25	23.25	1.22	1.22	80	W3 0.0 35	35	114 / E2	W/ MC	0.5	0.0	0.0	0.0

20	20.30	花崗岩	花崗岩	乳灰	w3	IV	IV		100					08/21 08/21	50 24.00	24.00	1.22	1.22	80	W3 0.0 35	35	114 / E2	W/ MC	0.5	0.0	0.0	0.0
21	21.55	花崗岩	花崗岩	帯黄灰	w4	II	II		100					08/21 08/21	50 25.00	25.00	1.22	1.22	80	W3 0.0 35	35	114 / E2	W/ MC	0.5	0.0	0.0	0.0
22	21.30	花崗岩	花崗岩	乳灰	w3	C	IV		100					08/21 08/21	50 26.00	26.00	1.22	1.22	80	W3 0.0 35	35	114 / E2	W/ MC	0.5	0.0	0.0	0.0
23	21.05	花崗岩	花崗岩	帯黄灰	w4	III	III		100					08/21 08/21	50 27.00	27.00	1.22	1.22	80	W3 0.0 35	35	114 / E2	W/ MC	0.5	0.0	0.0	0.0
24	20.30	花崗岩	花崗岩	乳灰	w3	IV	IV		100					08/21 08/21	50 28.00	28.00	1.22	1.22	80	W3 0.0 35	35	114 / E2	W/ MC	0.5	0.0	0.0	0.0

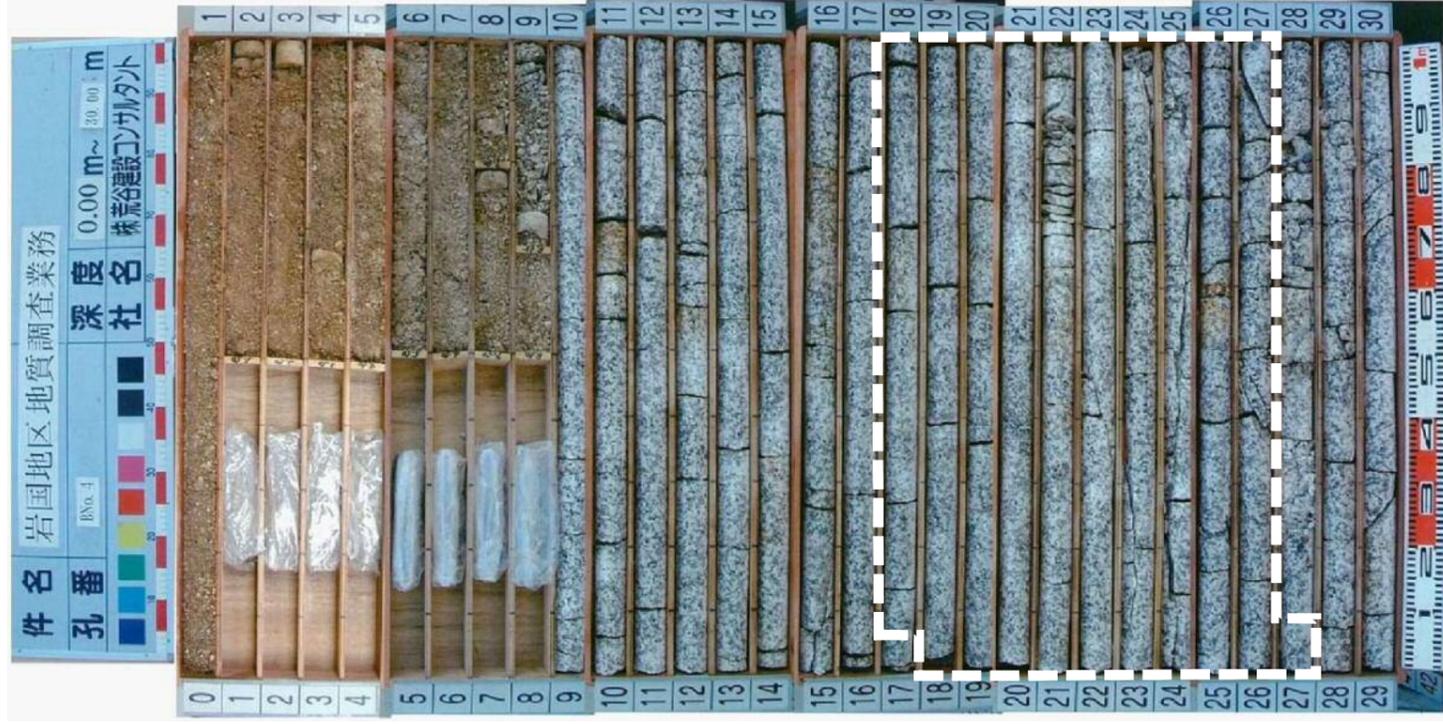
ボーリング柱状図

ボーリング名	BNo.4		調査位置	山口県岩国市山手町三丁目(No.95+87.61L-14.21)	北緯	34° 9' 37.7"
発注機関	国土交通省中国地方整備局山口工事事務所		調査期間	13年8月21日～13年8月28日	東経	132° 12' 36.9"
調査業者名	(株)荒谷建設コンサルタンツ 電話(082-292-5481)		現代理人	ボーリング責任者		
孔口標高	GH=45.42m		試験機	東邦地下工機製D0-D		
総掘進長	30.00m		エンジン	ヤママーNFAD-8 ポンプ 東邦地下工機製BG-3C

標尺 (m)	深度 (m)	柱状図	岩種区分	色調	硬度	コア形状	割れ目の状態	変質	記	岩級区分	コア採取率 (%)		孔内水位 (m) / 測定月日	(N) 値		(P~QN値~深度) 図 □: ルジオン値 ○: 換算ルジオン値 ◎: 限界圧力	原位置試験 ()	室内試験 ()	掘進状況
											最大コア長	RQD [%]		値	値				
1	37.62	7.80	深褐色	淡黄褐色	E	VI	d	6	中～粗砂岩主体とし、径2～5mmの塊状を少量含有するマサ土による盛土。	(199)	0	7.45	4	1.45	(4.2)	8/22	86	5	無水 / 無水
2	36.77	8.65		淡黄褐色	D	d-o	6			(199)	2	7.45	2	1.75	(4.2)	8/22	86	5	無水 / 無水
3	36.42	9.00		淡黄褐色	III	II	6			(199)	2	7.45	2	2.15	(4.2)	8/22	86	5	無水 / 無水
4	36.07	9.35		白灰	B	II	6			(199)	3	7.45	3	2.45	(4.2)	8/22	86	5	無水 / 無水
5	34.87	10.55		白灰	B-c	III	6			(199)	3	7.45	3	4.15	(4.2)	8/22	86	5	無水 / 無水
6					III	II	6			(199)	3	7.45	3	4.45	(4.2)	8/22	86	5	無水 / 無水
7					III	II	6			(199)	3	7.45	3	5.15	(4.2)	8/22	86	5	無水 / 無水
8	31.72	13.70			B	II	6			(199)	4	7.45	4	5.45	(4.2)	8/22	86	5	無水 / 無水
9	31.37	14.05			B	II	6			(199)	4	7.45	4	6.15	(4.2)	8/22	86	5	無水 / 無水
10	30.42	15.00			B	II	6			(199)	4	7.45	4	6.45	(4.2)	8/22	86	5	無水 / 無水

11	29.92	15.50			B	II	6			(199)	4	7.45	4	7.15	(4.2)	8/22	86	5	無水 / 無水
12					B	II	6			(199)	32	8/24	32	8.15	(4.2)	8/24	86	5	無水 / 無水
13					B	II	6			(199)	60	8/27	60	9.00	(4.2)	8/27	86	5	無水 / 無水
14					B	II	6			(199)	60	8/27	60	9.00	(4.2)	8/27	86	5	無水 / 無水
15					B	II	6			(199)	60	8/27	60	9.00	(4.2)	8/27	86	5	無水 / 無水
16					B	II	6			(199)	0	8/23	0	0	(4.2)	8/23	86	5	無水 / 無水
17					B	II	6			(199)	0	8/23	0	0	(4.2)	8/23	86	5	無水 / 無水
18					B	II	6			(199)	0	8/23	0	0	(4.2)	8/23	86	5	無水 / 無水
19					B	II	6			(199)	0	8/23	0	0	(4.2)	8/23	86	5	無水 / 無水
20					B	II	6			(199)	0	8/23	0	0	(4.2)	8/23	86	5	無水 / 無水
21					B	II	6			(199)	0	8/23	0	0	(4.2)	8/23	86	5	無水 / 無水
22					B	II	6			(199)	0	8/23	0	0	(4.2)	8/23	86	5	無水 / 無水
23					B	II	6			(199)	0	8/23	0	0	(4.2)	8/23	86	5	無水 / 無水
24					B	II	6			(199)	0	8/23	0	0	(4.2)	8/23	86	5	無水 / 無水
25					B	II	6			(199)	0	8/23	0	0	(4.2)	8/23	86	5	無水 / 無水
26					B	II	6			(199)	0	8/23	0	0	(4.2)	8/23	86	5	無水 / 無水

調査業者名 (株) 荒谷建設コンサルタント 主任技師 北0° 東 270° 西 90° 南 180° 青
 電話(082-292-5481) 地盤勾配 水平0° 鉛直90°
 調査業者名 コアア 鑑定者 ボーリング者 責任者
 孔口標高 GH=45.42m 角 180° 上 90° 下 0° 度
 総掘進長 30.00m 使用機種 東邦地下工機製D0-D

標尺 (m)	標高 (m)	深度 (m)	柱状図	岩種区分	色調	硬軟	割れ目の形状	変質	記	コア採取率 (%)	岩級区分	孔内水位 (m) / 測定月日	(N) 値	(標準貫入) 試験	原位試験 ()	室内試験 ()	掘進状況
1	37.62	7.90	砂	凝灰岩	淡黄褐	E	VI	ε		1.15	(499)	8/23	4				掘進状況
2	36.77	8.65	砂	凝灰岩	淡黄褐	D	IV	δ		1.75	(499)	8/24	2				掘進状況
3	36.42	9.00	砂	凝灰岩	淡黄褐	III	III	ε		2.15	(499)	8/24	2				掘進状況
4	36.07	9.35	砂	凝灰岩	淡黄褐	II	II	β	中～粗砂を主体とし、径2～5mmの礫分を少量含む。ルーズなマサ土による盛土。	3.15	(499)	8/24	3				掘進状況
5	34.92	10.50	砂	凝灰岩	淡黄褐	III	III	ε		3.45	(499)	8/24	3				掘進状況
6	34.92	10.50	砂	凝灰岩	淡黄褐	III	III	ε		4.15	(499)	8/24	3				掘進状況
7	34.92	10.50	砂	凝灰岩	淡黄褐	III	III	ε		4.45	(499)	8/24	3				掘進状況
8	34.92	10.50	砂	凝灰岩	淡黄褐	III	III	ε		5.15	(499)	8/24	3				掘進状況
9	34.92	10.50	砂	凝灰岩	淡黄褐	III	III	ε		5.45	(499)	8/24	3				掘進状況
10	34.92	10.50	砂	凝灰岩	淡黄褐	III	III	ε		6.15	(499)	8/24	3				掘進状況
11	34.92	10.50	砂	凝灰岩	淡黄褐	III	III	ε		6.45	(499)	8/24	3				掘進状況
12	34.92	10.50	砂	凝灰岩	淡黄褐	III	III	ε		7.15	(499)	8/24	3				掘進状況
13	34.92	10.50	砂	凝灰岩	淡黄褐	III	III	ε		7.45	(499)	8/24	3				掘進状況

14	31.72	13.70	凝灰岩	凝灰岩	淡黄褐	III	III	ε		8.15	(499)	8/24	32				掘進状況
15	31.37	14.05	凝灰岩	凝灰岩	淡黄褐	III	III	ε		8.45	(499)	8/24	60				掘進状況
16	30.42	15.00	凝灰岩	凝灰岩	淡黄褐	III	III	ε		9.00	(499)	8/27	90				掘進状況
17	29.92	15.50	凝灰岩	凝灰岩	淡黄褐	III	III	ε			(499)	8/27	90				掘進状況
18	25.67	19.75	凝灰岩	凝灰岩	淡黄褐	III	III	ε			(499)	8/27	90				掘進状況
19	24.57	20.85	凝灰岩	凝灰岩	淡黄褐	III	III	ε			(499)	8/27	90				掘進状況
20	23.77	21.65	凝灰岩	凝灰岩	淡黄褐	III	III	ε			(499)	8/27	90				掘進状況
21	23.42	22.00	凝灰岩	凝灰岩	淡黄褐	III	III	ε			(499)	8/27	90				掘進状況
22	22.42	23.00	凝灰岩	凝灰岩	淡黄褐	III	III	ε			(499)	8/27	90				掘進状況
23	19.42	25.00	凝灰岩	凝灰岩	淡黄褐	III	III	ε			(499)	8/27	90				掘進状況
24	19.02	25.40	凝灰岩	凝灰岩	淡黄褐	III	III	ε			(499)	8/27	90				掘進状況
25	18.47	25.95	凝灰岩	凝灰岩	淡黄褐	III	III	ε			(499)	8/27	90				掘進状況
26	17.57	26.85	凝灰岩	凝灰岩	淡黄褐	III	III	ε			(499)	8/27	90				掘進状況
27	15.72	28.70	凝灰岩	凝灰岩	淡黄褐	III	III	ε			(499)	8/27	90				掘進状況
28	15.42	30.00	凝灰岩	凝灰岩	淡黄褐	III	III	ε			(499)	8/27	90				掘進状況

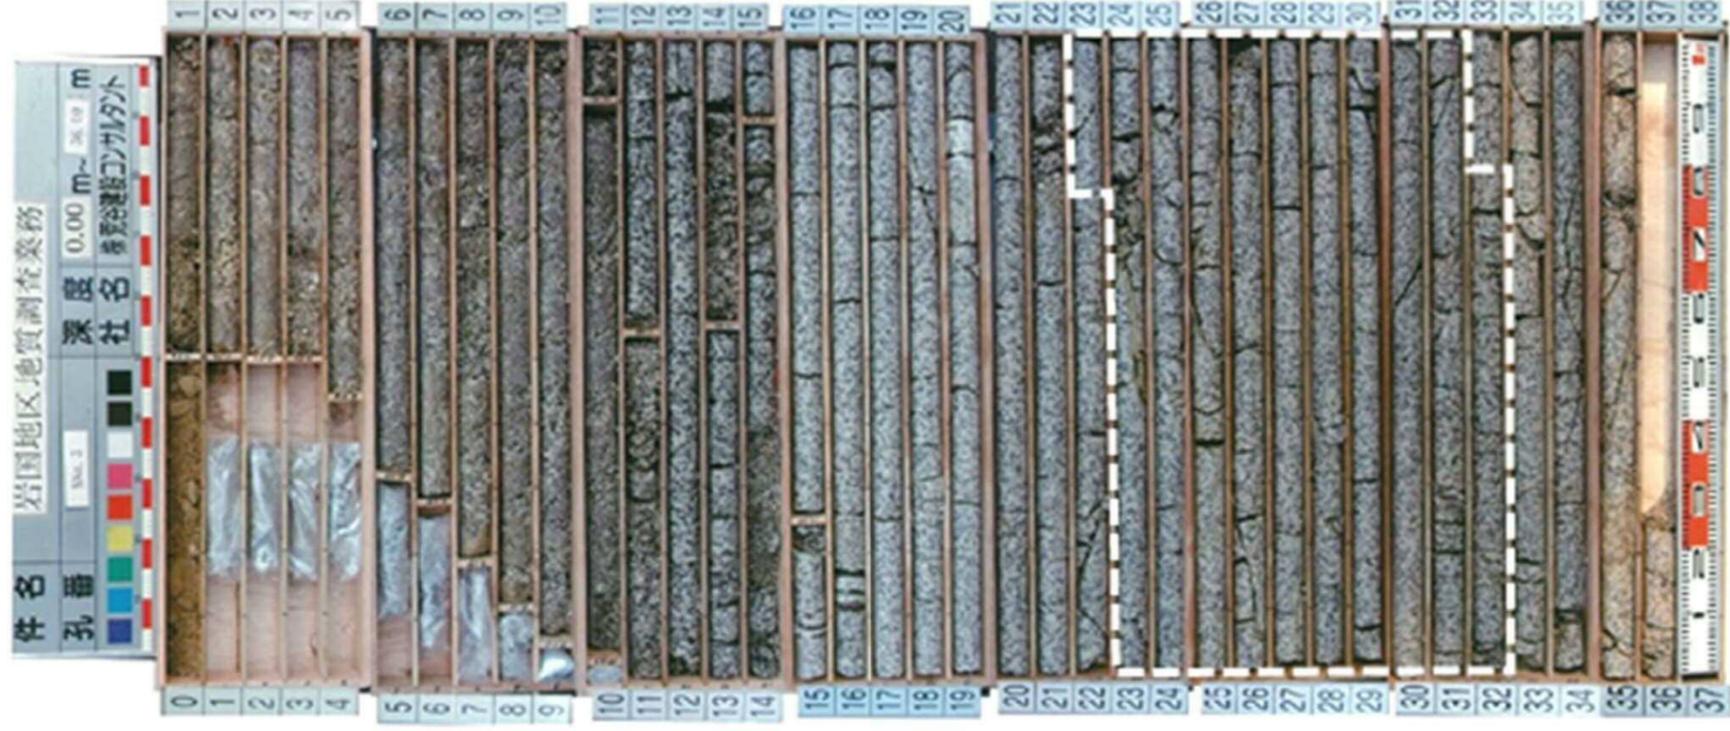
ボーリング柱状図

ボーリング名	BNo. 3	調査位置	岩国市山手三丁目(No. 95+84 R-16)	北緯	34° 9' 37.7"
発注機関	国土交通省山口工事事務所	調査期間	13年 11月 20日 ~ 13年 11月 29日	東経	132° 12' 35.4"
調査業者名	(株) 高谷建設コンサルタンツ 電話 (082-292-5482)	現場代理人	ボーリング責任者		
孔口標高	51.12m	主任技師	コア鑑定者		
総掘進長	36.00m	使用機種	東邦D1B-58		
		エンジン	ヤママ-NFD12		
			ポンプ		BG-3

標尺 (m)	深度 (m)	柱状図	岩種区分	色調	硬度	割れ目の形状	変質	記	コア採取率 (%)	岩級区分	孔内水位 (m) / 測定月日	(N) 値	(標準貫入) 試験	原位試験 ()	室内試験 ()	掘進状況
50.62	0.30	シルト質粘土						表土層								
47.12	4.00	花崗岩	淡褐色	E	V	d	e	風化著しく土砂状である 指圧にて容易に崩れる	23	(100)	1.15	23	7.9(9)			
40.22	10.90	花崗岩	淡褐色	E	V	d	e	風化著しくマサ状を呈す	44	(100)	2.15	50	6.4(9)	2.15		
39.57	11.55	花崗岩	淡褐色	E	V	d	e	風化著しくマサ状を呈す	50	(100)	2.45	29	6.4(9)	2.45		
37.57	13.55	花崗岩	淡褐色	E	V	d	e	風化著しくマサ状を呈す	60	(100)	3.15	50	6.4(9)	6.10		
36.22	14.90	花崗岩	淡褐色	E	V	d	e	風化著しくマサ状を呈す	60	(100)	3.45	17	6.4(9)	6.28		
35.87	15.25	花崗岩	淡褐色	E	V	d	e	風化著しくマサ状を呈す	80	(100)	4.15	9	6.4(9)	6.10		
29.37	21.75	花崗岩	淡褐色	B	III	b	β	亀裂多く低角方向に発達	80	(100)	4.44	9	6.4(9)	6.10		
28.72	22.40	花崗岩	淡褐色	B	III	b	β	亀裂多く低角方向に発達	80	(100)	4.44	9	6.4(9)	6.10		
27.67	23.45	花崗岩	淡褐色	B	III	b	β	亀裂多く低角方向に発達	80	(100)	4.44	9	6.4(9)	6.10		
26.12	25.00	花崗岩	淡褐色	B	III	b	β	亀裂多く低角方向に発達	80	(100)	4.44	9	6.4(9)	6.10

(m)	(m)	(m)	図	分	調	軟	状	態	化	質	事	[%]	分	日	値	N 値	時	保	分	分
50.62	0.50		シルト混じり 泥状							表土層				11/21			100	66	100	0
47.12	4.00		花崗岩	淡褐灰	E	V	d	e		風化著しく土砂状である 指圧にて容易に崩れる				11/21	23	23	100	66	100	0

40.22	10.90		花崗岩	淡灰	D	V	d	e		風化著しくマヤ状を呈す				11/21	44	44	100	66	100	0
39.57	11.55		花崗岩	淡灰	C	IV	c	e		短棒状コブ コブ径1~9cm マヤへの軽打により崩れる				11/21	50	50	100	66	100	0

37.57	13.55		花崗岩	淡灰	C	IV	c	e		短棒状コブ コブ径1~3cm コブ径2~7cm				11/21	50	50	100	66	100	0
36.22	14.90		花崗岩	淡灰	B	II	b	a		10~20cmの棒状コブ コブは硬質である 亀裂は水平方向に発達 亀裂面は密着している Cl-18.65~18.85mは亀裂面に粘土を 挟む				11/22	90	90	100	66	100	0

35.87	15.25		花崗岩	淡灰	B	II	b	a						11/22	90	90	100	66	100	0
29.37	21.75		花崗岩	淡灰	B	II	b	a		亀裂は水平~低角方向に発達				11/23	90	90	100	66	100	0
28.72	22.40		花崗岩	淡褐灰	B	II	b	a		亀裂は水平~低角方向に発達				11/23	90	90	100	66	100	0

27.67	23.45		花崗岩	淡灰	B	II	b	a		短棒状~棒状コブである 亀裂は水平方向に発達 Cl-23.45~23.60mは亀裂面に粘土を 挟む				11/23	90	90	100	66	100	0
26.12	25.00		花崗岩	淡灰	B	II	b	a						11/23	90	90	100	66	100	0

20.12	31.00		花崗岩	淡灰	B	II	b	a		10~30cmの棒状コブ コブは硬質である 亀裂は水平方向がほとんどで一部低角 方向に発達				11/24	90	90	100	66	100	0
16.12	35.00		花崗岩	淡褐灰	B	II	b	a		10~20cm程度の棒状コブ 亀裂間隔は10cm程度 コブは硬質である 亀裂は水平~低角方向に発達				11/26	90	90	100	66	100	0

15.12	36.00		花崗岩	淡褐	C	III	c	a		短棒状~棒状コブである コブは硬質である 亀裂面は密着しており お粥状となっており お粥状である				11/26	90	90	100	66	100	0

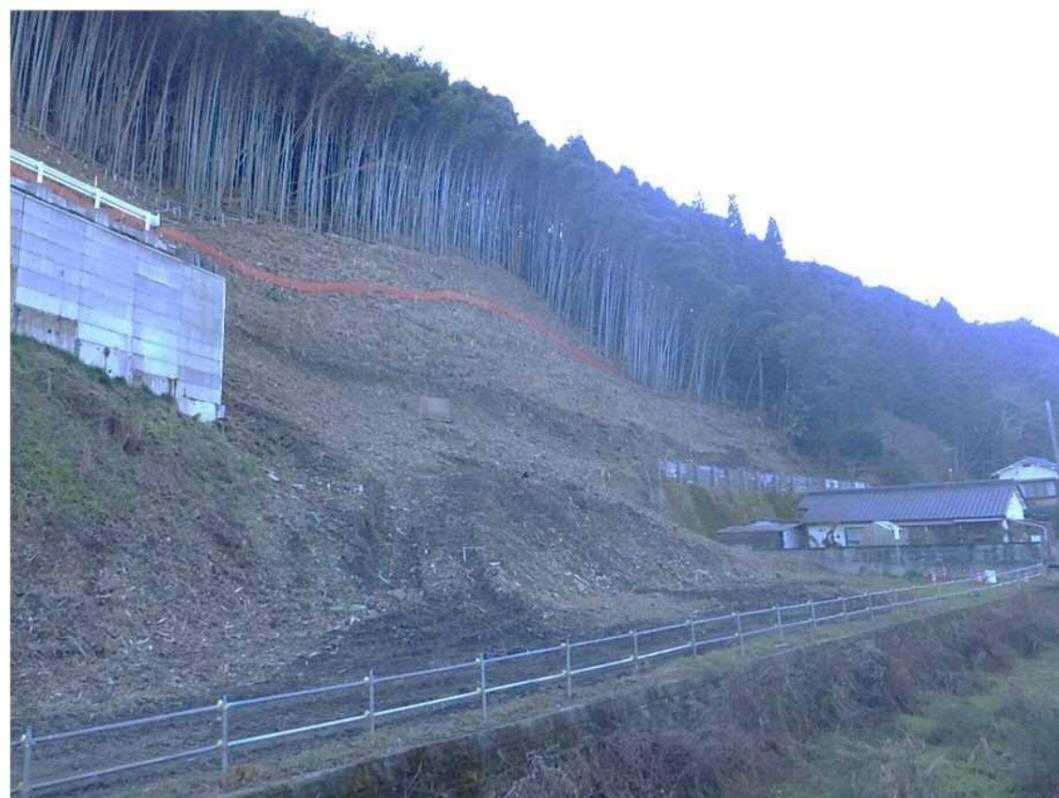
写真①

和木地区施工状況（岩国トンネル付近）

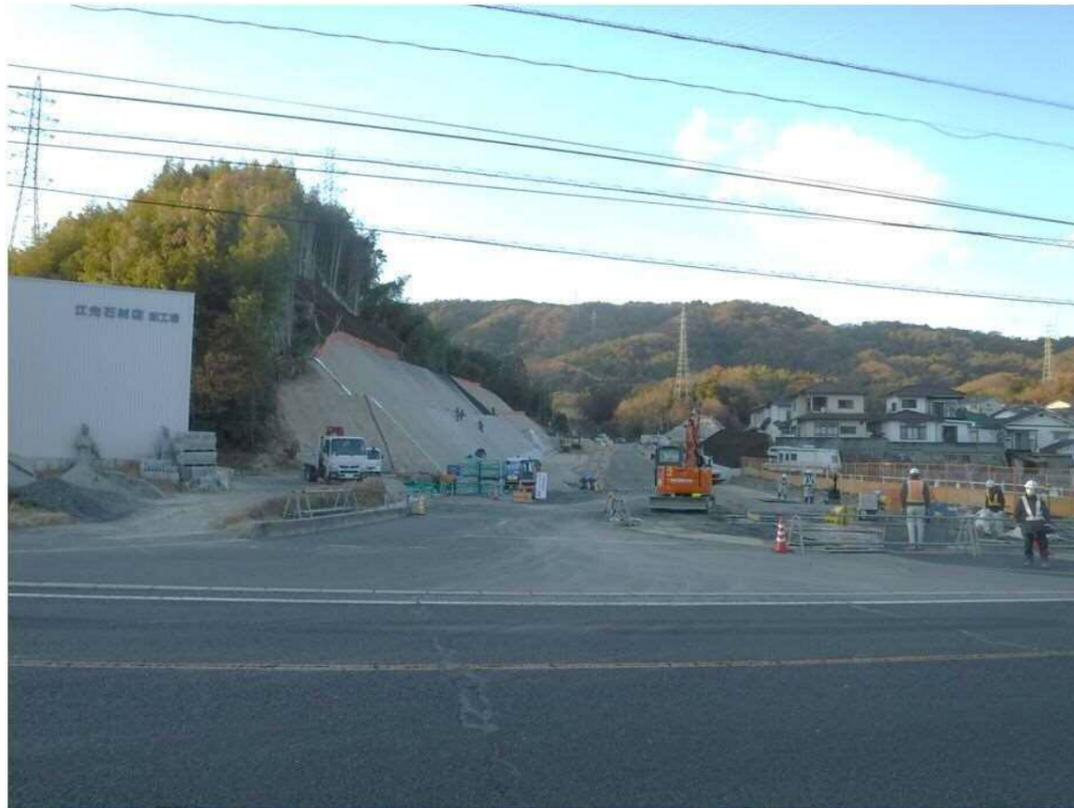
写真③

室の木地区施工状況（室の木アクセス道路）
