一般国道2号 岩国・大竹道路

トンネル技術検討委員会

—第1回—

—コア写真・ボーリング柱状図・微動アレイ探査結果—

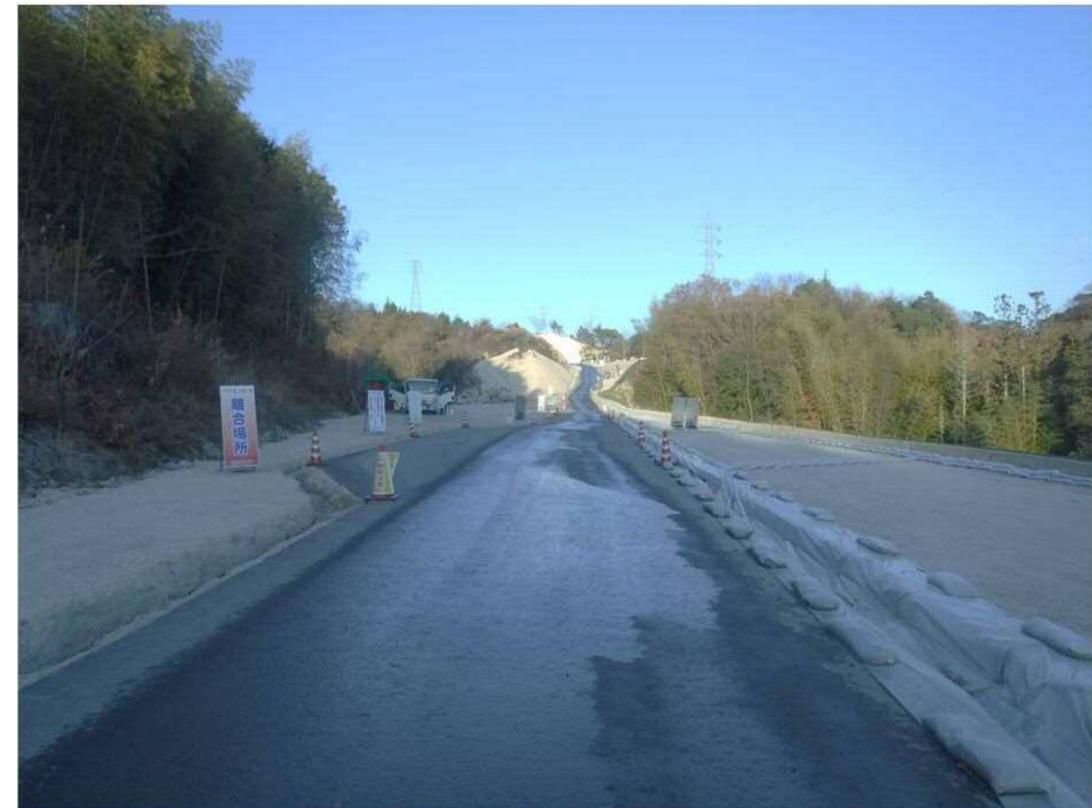
写真④

室の木地区施工状況（室の木アクセス道路）

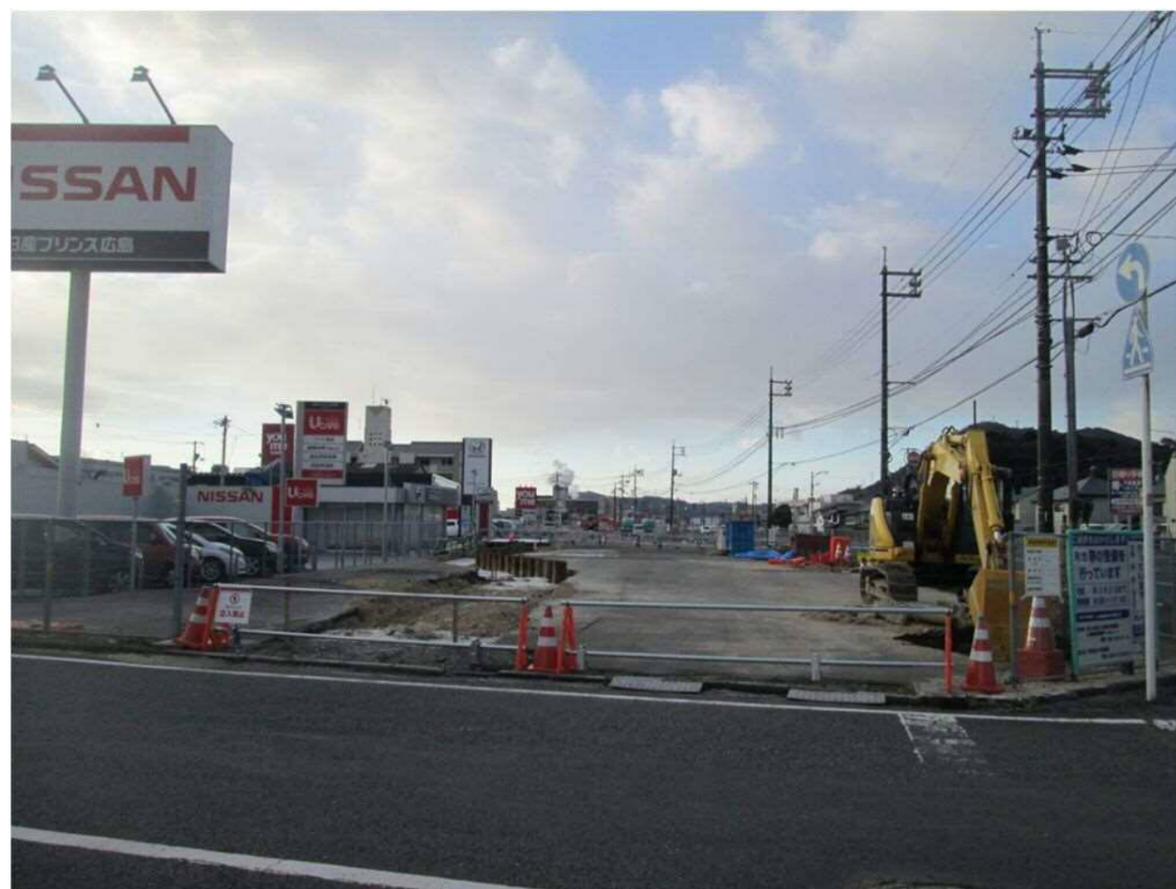
写真⑤

小方・御園地区施工状況（国道2号付近及び御園高架橋）
