# 既存道路空間の有効活用による渋滞緩和

対策事業

## 山口小郡秋穂線

# TOPICS 台風14号による被害

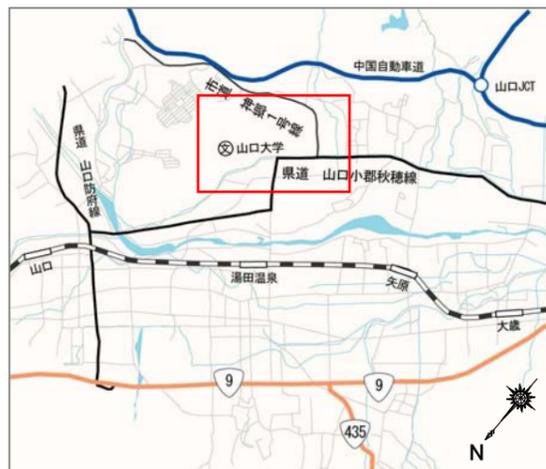
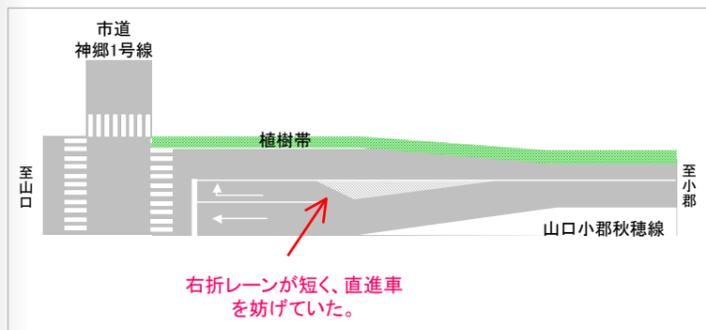
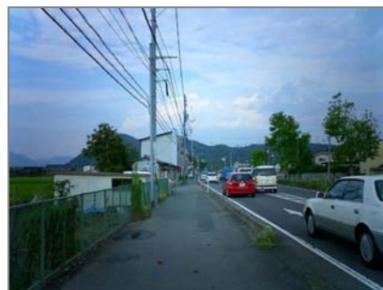
県道山口小郡秋穂線の上り線大内方面への右折交通量は沿道土地利用の増進や関連道路の開通などにより増加傾向でした。しかし右折滞留時間が短く、右折車が直進車を妨げていたため大きな渋滞が発生していました。

整備前の道路平面図イメージ・写真

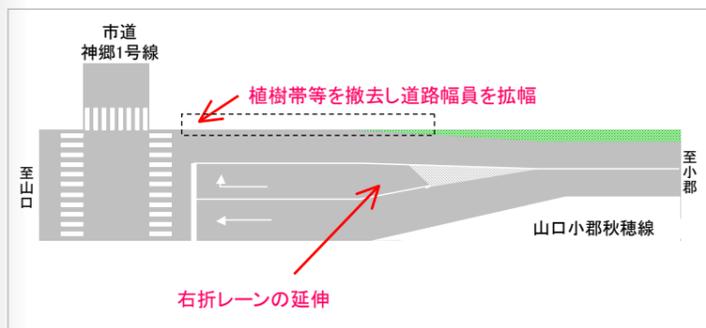
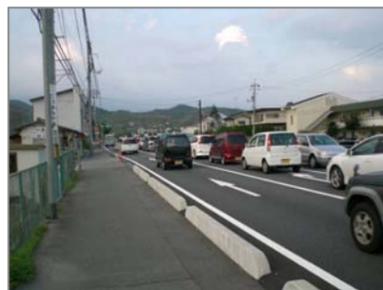
そこで、植樹帯の撤去など既存の道路幅員の中で見直しを図り、右折滞留時間を約120mへ延伸するとともに、信号の現示最適化などを実施することで渋滞緩和を実現しました。

整備後の道路平面図イメージ・写真

右折レーンが伸びたため、直進レーンに右折車が入り込まなくなり、朝夕の通勤時間帯の混雑が、大幅に緩和されました。また、右折レーン延長と同時に排水性の舗装がされ、視認性と走行性が大幅に改善されました。(公務員)

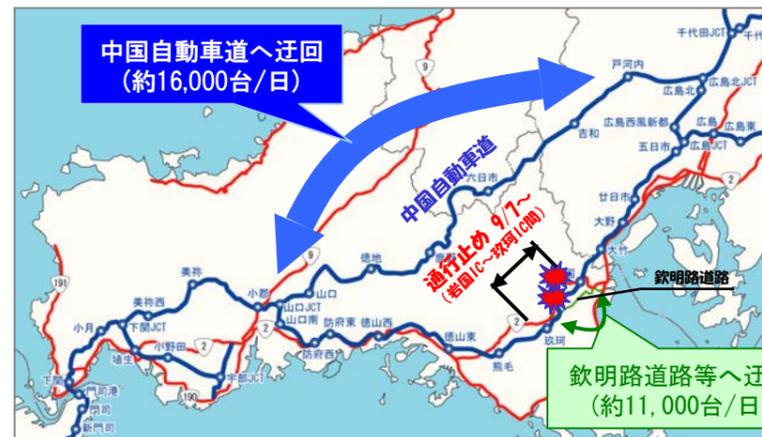
国道2号や山陽自動車道は東西を結ぶ主要幹線道路です。これらの通行止めに対し中国自動車道や欽明路道路等の道路ネットワークが迂回ルートの役割を果たし社会・経済への被害を極力抑えることができました。このように、災害発生時においてもリダンダンシーが高い道路ネットワークの整備を進めていきます。

通行止めに伴う迂回状況

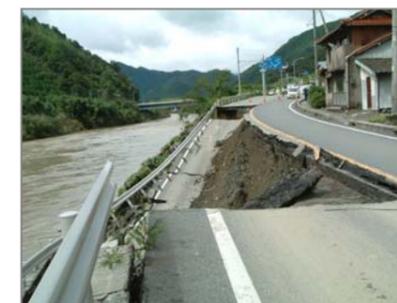
護岸流出の状況  
国道2号(岩国市瓦谷)

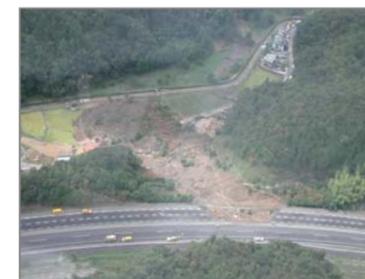
盛土崩壊の状況  
山陽自動車道(岩国IC～玖珂IC)
