一般国道188号神代交差点(柳井市神代)の 交差点改良工事が完成しました！

～交通事故対策として交差点改良を実施～

一般国道188号 神代交差点の交通状況

一般国道188号 こうじろ 神代交差点改良の改良内容

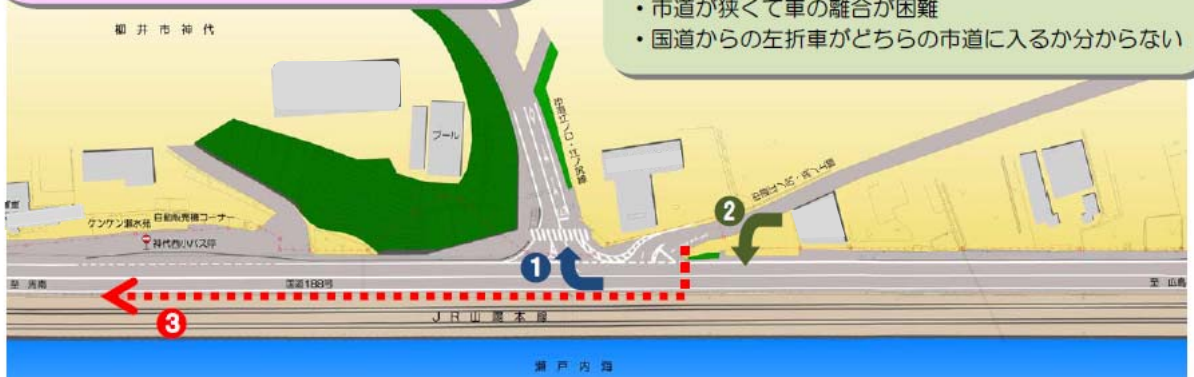
<対策案のとりまとめ結果（H23年6月時点）>

対策案③：自転車歩行者道の設置

- ・中学生が自転車でJR側を通行するので危険
- ・歩道が狭いので小学生と自転車のすれ違いが危険

対策案①：右折レーンの設置

- ・交差点があることが分からない
- ・右折車が急に減速するので危ない
- ・直進車のスピードが早い

対策案②：交差点位置（形状）の変更

- ・交差角が急で車を確認しにくい
- ・市道が狭くて車の離合が困難
- ・国道からの左折車がどちらの市道に入るか分からない
