【水難事故事例】

兵庫県都賀川における水難事故

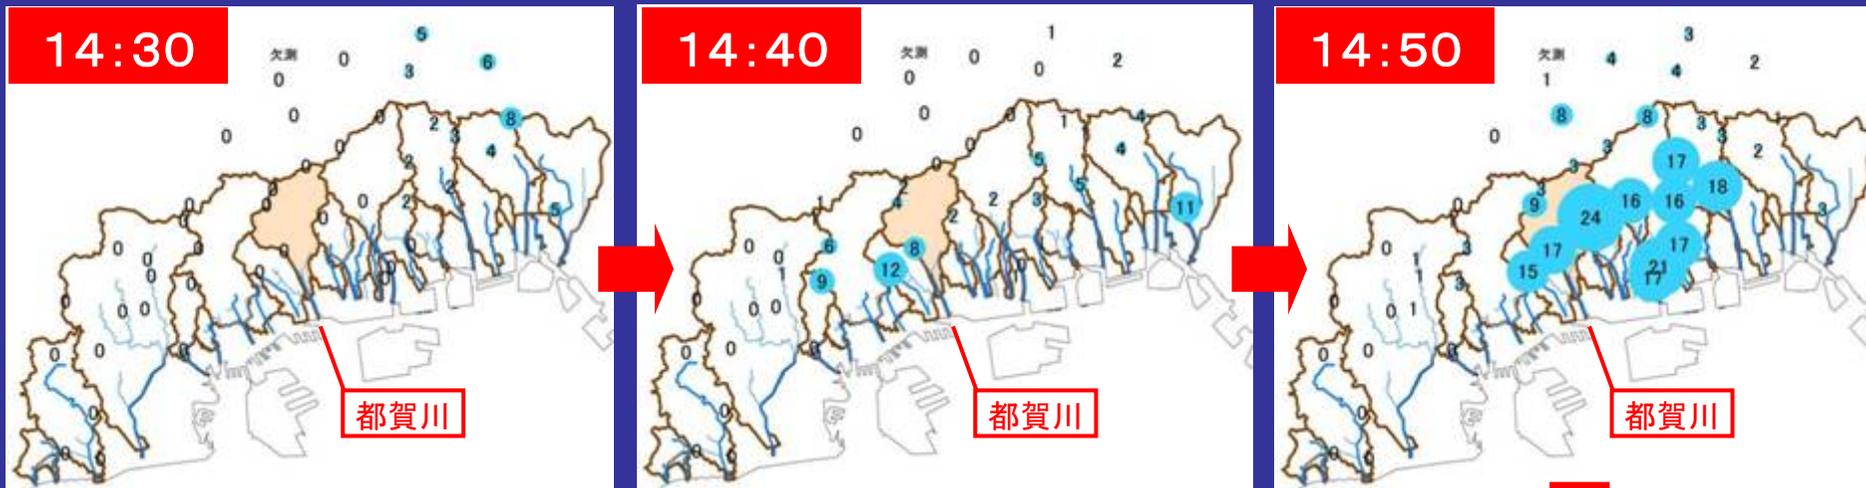
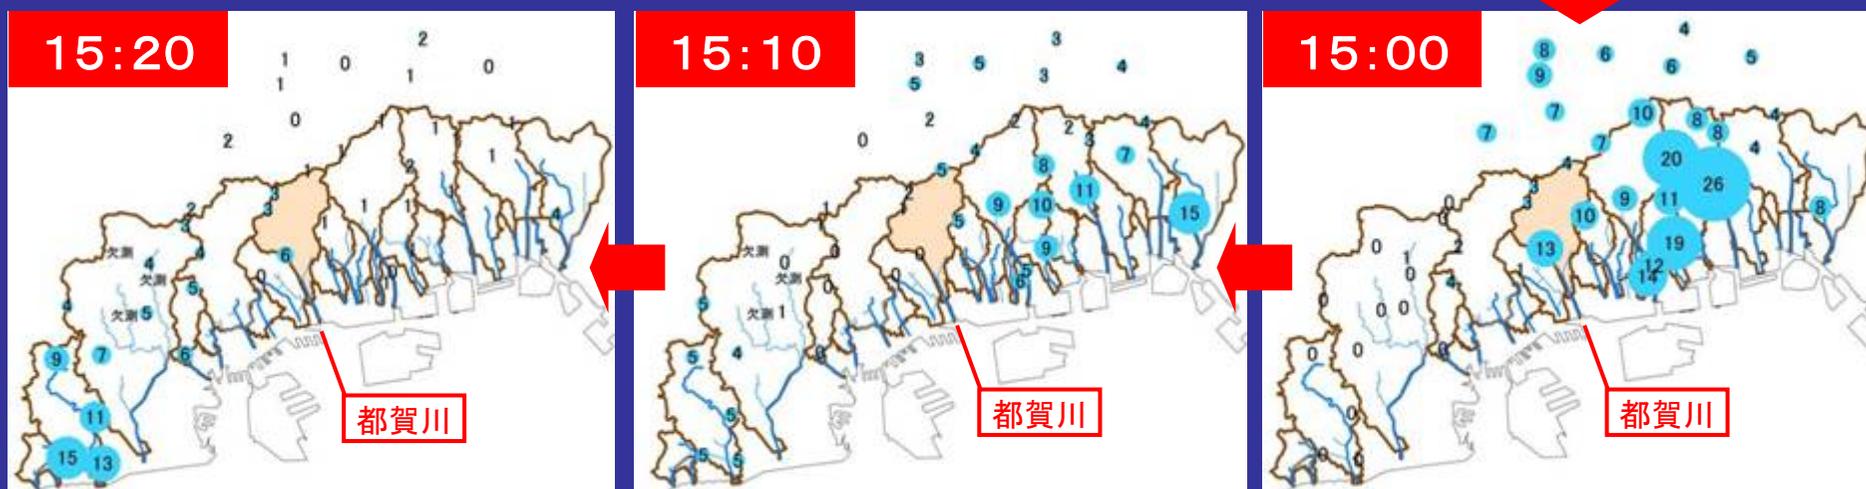
平成20年7月28日 表六甲の降雨状況

○無降雨から突然の豪雨 ○短時間の豪雨
○表六甲中央の山麓部に集中した豪雨

数値は10分間雨量
(mm/10分)

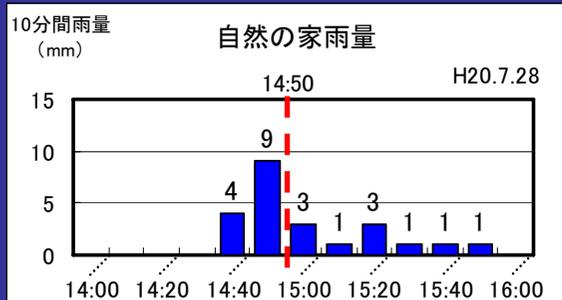
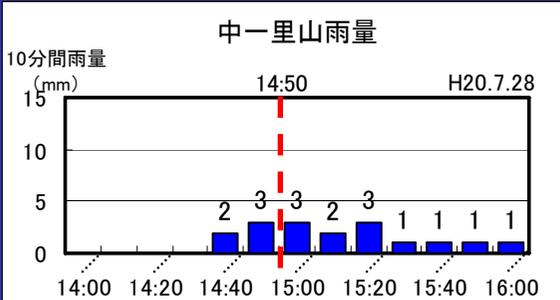
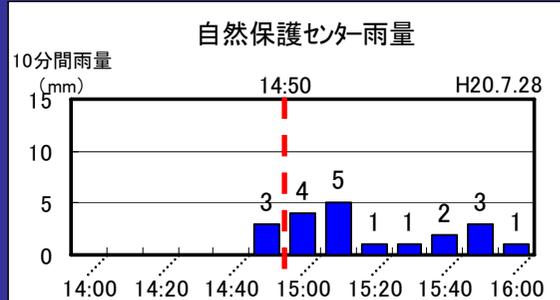
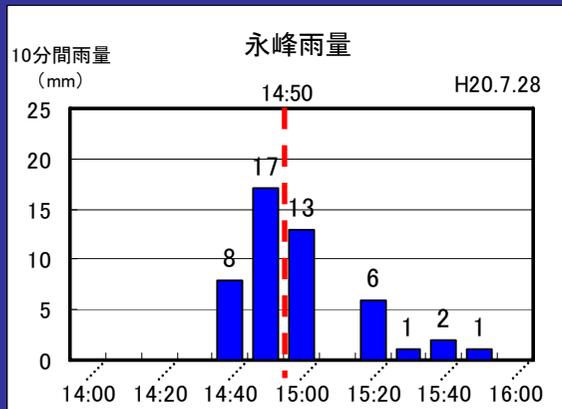
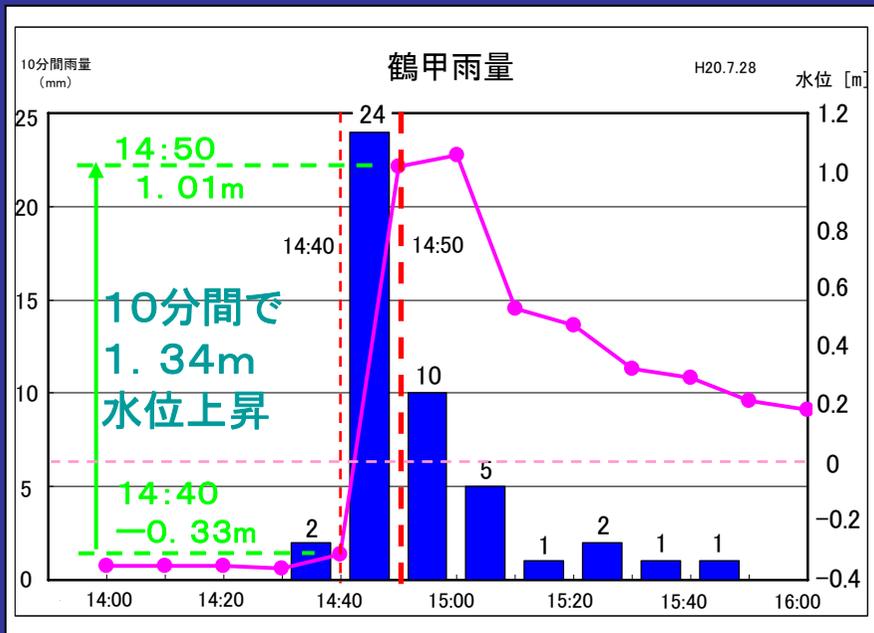
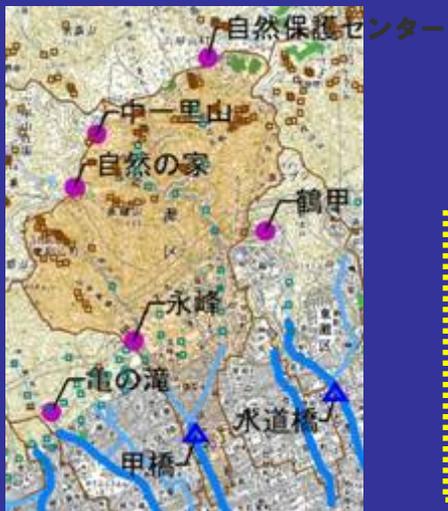
平成20年7月28日 都賀川甲橋水位と降雨量

都賀川流域周辺では14:30から15:00、特に永峰・鶴甲の14:40からの10分間に強い降雨
 甲橋水位局では降雨とほぼ同時の14:40から14:50の10分間で水位が1.34m急上昇

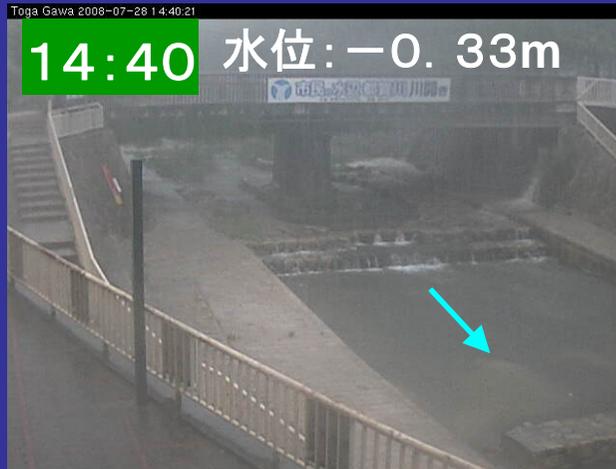
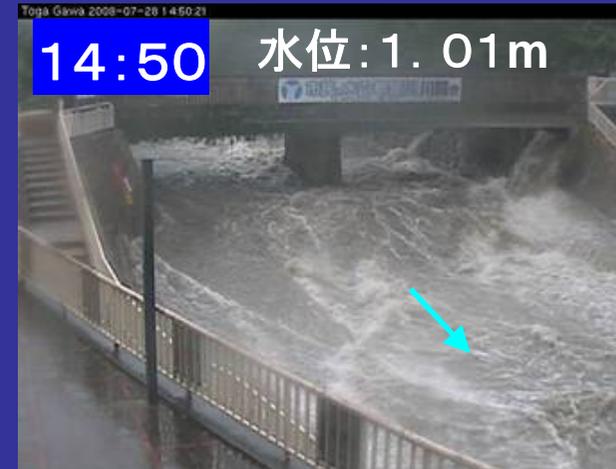
都賀川甲橋 水位上昇状況

※神戸市モニタリングカメラ画像

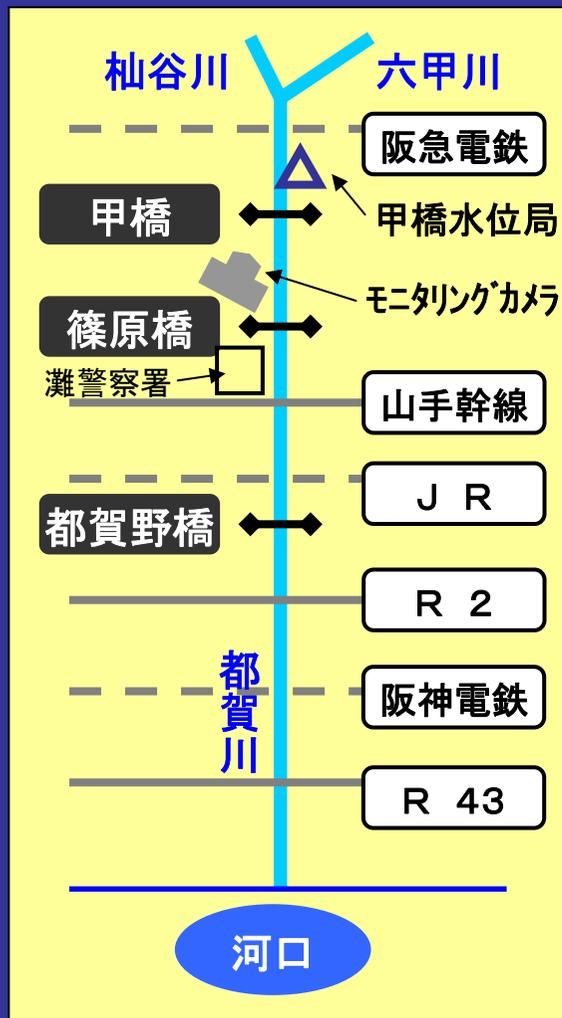
平成20年7月28日 都賀川水難事故の状況

亡くなられた 5名の状況

○学童保育所「どんぐりクラブ」児童2人

- ・篠原橋付近で川遊びしていた引率者2名と児童16名が、14時半頃真っ黒な雲が空を覆い始めたため、帰り支度を始めたが、雷が鳴り出したため篠原橋の下へ避難。
- ・約10分間で雨が猛烈な勢いとなったため70m上流の階段へ向かったが、階段近くまで来たとき、瞬く間に水位が上昇。
- ・引率者が児童を階段に押し上げていたが、1人の引率者と児童2人が流された。引率者は自力ではい上がったが、河口で児童2人の遺体が発見された。

○園児と叔母

- ・14:40頃、都賀野橋の下で護岸にもたれて雨宿りしていると思われる2人の姿が目撃されている。
- ・河口付近で2人の遺体が発見された。

○32歳男性

- ・増水直前にJR神戸線高架下の都賀川右岸の河川敷遊歩道にショルダーバッグを枕にして寝そべっているところを目撃されている。
- ・30日未明に河口付近で遺体が発見された。

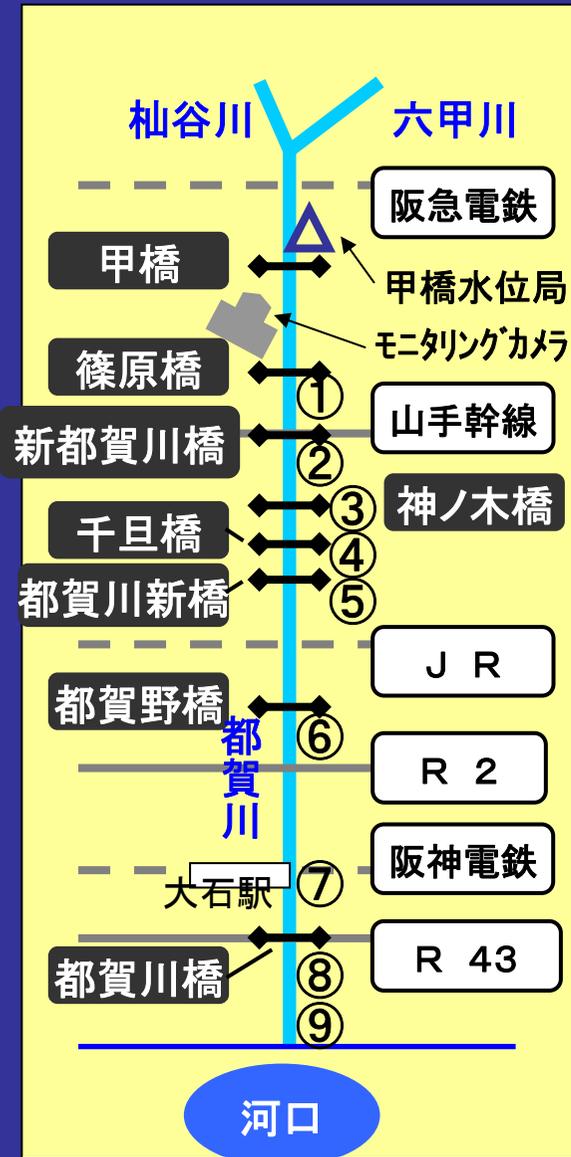
平成20年7月28日 都賀川避難・救助の状況

場所	人数	状況
①	16	民間学童保育所の児童らが橋の下で雨宿り中に激流。女性指導員が児童ら14人を避難させる。別の女性指導員は流されたが下流で脱出。
②	8	橋脚工事中の男性(49)が取り残されたが橋脚にしがみつ消防などが救出。残る7人の工事関係者は自力避難。
③	3	雨宿り中だった親子連れ3人が流されたが父親(39)と女兒(5)は自力で脱出。男児は①で流された女性指導員が偶然抱きとめともに浅瀬に乗り上げ無事。
④	10	橋の下でバーベキューをしていた8人が避難。近くの男児2人もグループの「危ないよ」の声で避難。
⑤	2	橋の下にいた男性2人が堤防をよじ登り無事。
⑥	4	民間学童保育所の引率者(大学生)と児童3人が避難。
⑦	3	駐輪場勤務の女性が、川岸に取り残された女性と娘らしき女兒2人をゴムホースで救助。
⑧	4	男性と孫らしき男児3人を近くの男性がロープで引き上げる。
⑨	2	釣りにきていた11歳の男児2人が鉄砲水に流される。近くの会社員ら5人がロープなどを使い救助。
