## 第 4 回 島地川ダム水質改善検討委員会

委員会資料  
(参考資料)

平成21年12月

国土交通省 中国地方整備局 山口河川国道事務所

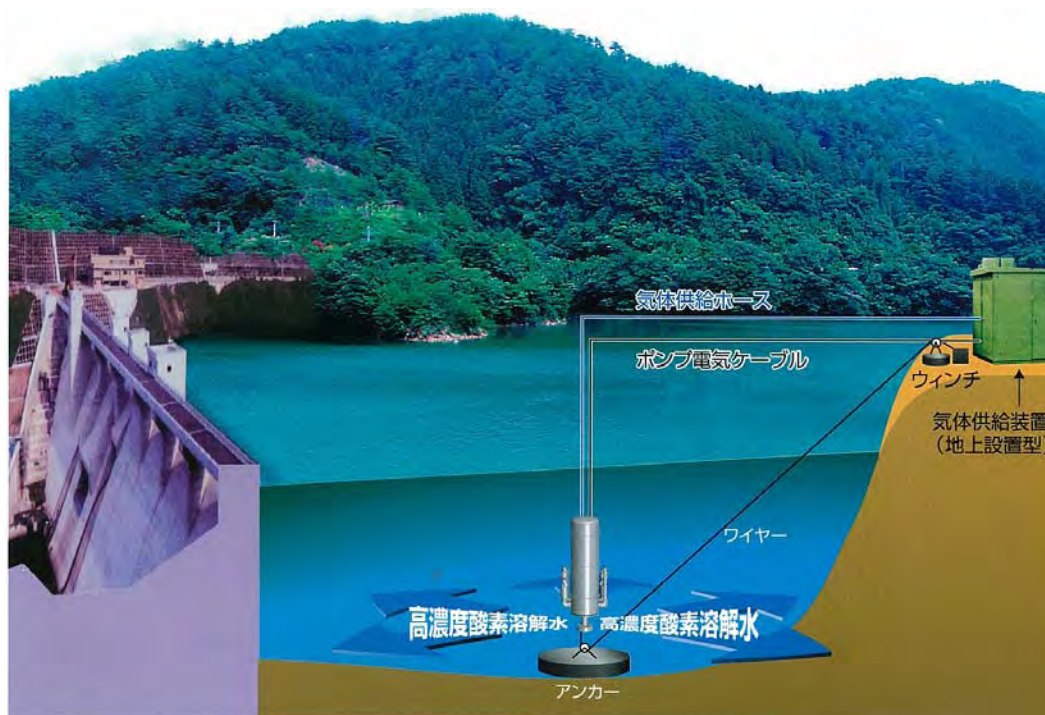
図 3-1 高濃度酸素溶解装置（湖底アンカー式）概念図

高濃度酸素水溶解装置には、湖底アンカー方式とフロート船方式がある。今回選定した湖底アンカー式は湖面にはウインチにつながるワイヤーのみが存在し、景観に与える影響は小さい。
